Inventaire général du patrimoine culturel

Rhône-Alpes, Savoie Aix-les-Bains Centre historique 7 rue Dayat

Hôtel de voyageurs dit Pension Bocquin

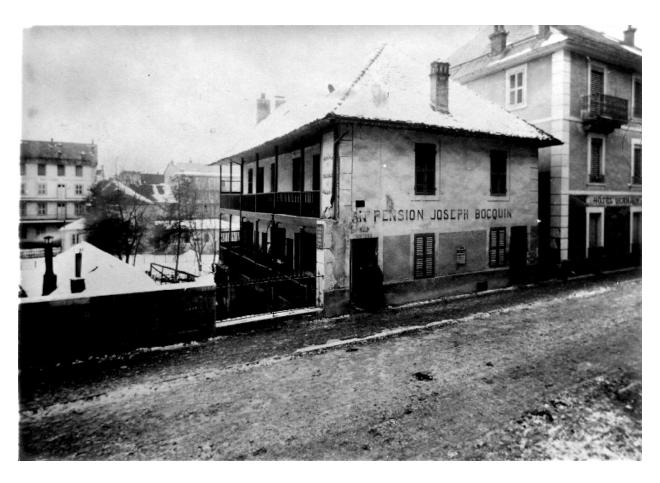
pension Joseph Bocquin

Cet hôtel, élevé en bordure de rue, était séparé des immeubles voisins par des ruelles étroites. Il se composait d'un seul corps de bâtiment rectangulaire, couvert d'un toit à longs pans avec croupe à l'avant et pignon couvert à l'arrière. Le toit à forte pente et largement débordant, formait auvent au-dessus des balcons règnants de la façade latérale gauche. La construction comportait un étage de soubassement, un rez-de-chaussée surélevé et un étage carré. L'ensemble des élévations, en pierre calcaire, etait entièrement enduit avec un décor de faux bossages peint sur la façade antérieure.

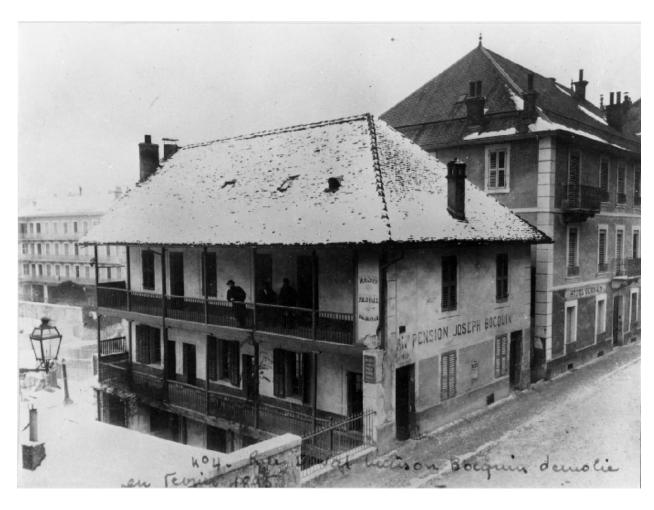
pension Boquin avant destruction
