# Inventaire général du patrimoine culturel

Rhône-Alpes, Loire Saint-Paul-d'Uzore les Cholles

#### **Ferme**

Numéro de dossier : IA42003026 Date de l'enquête initiale : 2006 Date(s) de rédaction : 2012

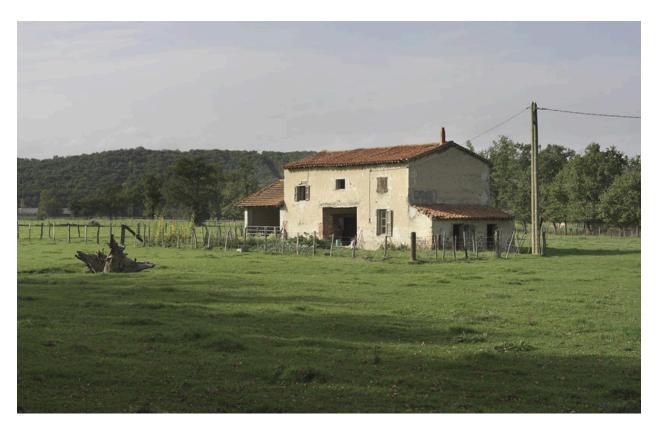
# IVR82\_20064201233NUCAQ

Vue générale.

Ferme à juxtaposition, sans cour. Elle présente un plan original, avec un logis et une grange-étable séparés par une partie couverte et un grenier. Logis d'une travée, avec une pièce unique au rez-de-chaussée (cuisine et chambre) et une chambre à l'étage ; porte du logis et escalier extérieur droit, en bois, sous la partie couvertel. Porcherie adossée au logis. Grenier au fond de l'entrée couverte. Etable de l'autre côté, avec une remise adossée. Fenil à l'étage de l'étable, de l'entrée couverte et du grenier. Les murs sont en pisé enduit (soubassement en moellon de basalte), avec des encadrements en granite (logis), en bois (étage) ou en brique (porcherie). Les piédroits de l'entrée couverte sont en brique. Les toits sont à longs pans, en tuile creuse ; appentis sur la porcherie.

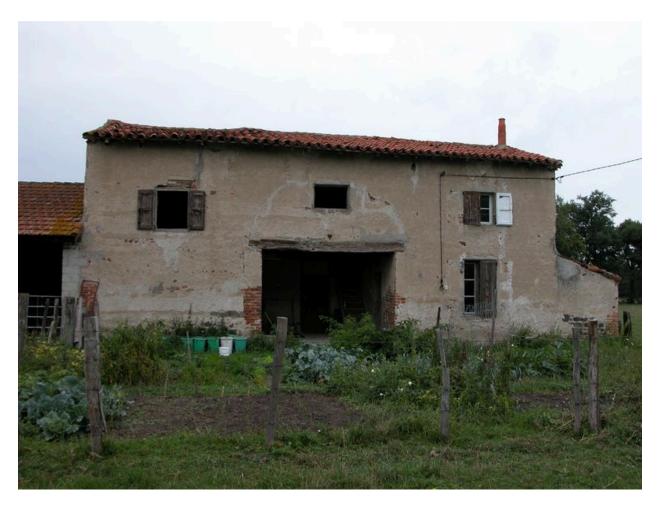
IVR82\_20124203106NUCA

Vue d'ensemble du logis.

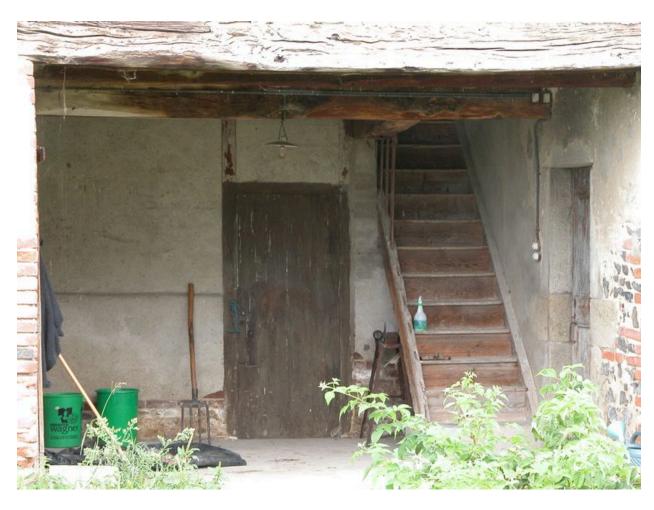
IVR82\_20124203107NUCA

Vue de l'entrée couverte : portes du logis et du grenier, escalier extérieur.
