Inventaire général du patrimoine culturel

Eglise prieurale, église du chapitre de chanoinesses puis de l'abbaye et actuellement église paroissiale Notre-Dame

Ensemble de deux lambris de couvrement de la chapelle de la Vierge et de Saint-Roch

Numéro de dossier : IM42001532 Date de l'enquête initiale : 2000 Date(s) de rédaction : 2004

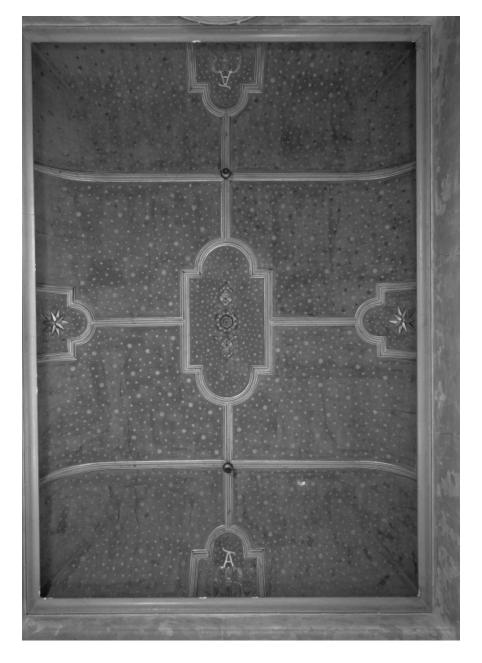
IVR82_20024200009P

mauvais état

fissures du plâtre peint ; peinture sale

Chapelle latérale nord de l'église, chapelle de la Vierge, détail du plafond à adoucissement orné de cartouches et de motifs floraux rapportés.
