Lyon 7e
la Guillotière
43-45 rue Claude-Boyer

Immeuble sur rue

Numéro de dossier : IA69005327
Date de l'enquête initiale : 2006
Date(s) de rédaction : 2003
Cadre de l'étude : inventaire topographique Inventaire de la Ville de Lyon
Degré d'étude : repéré

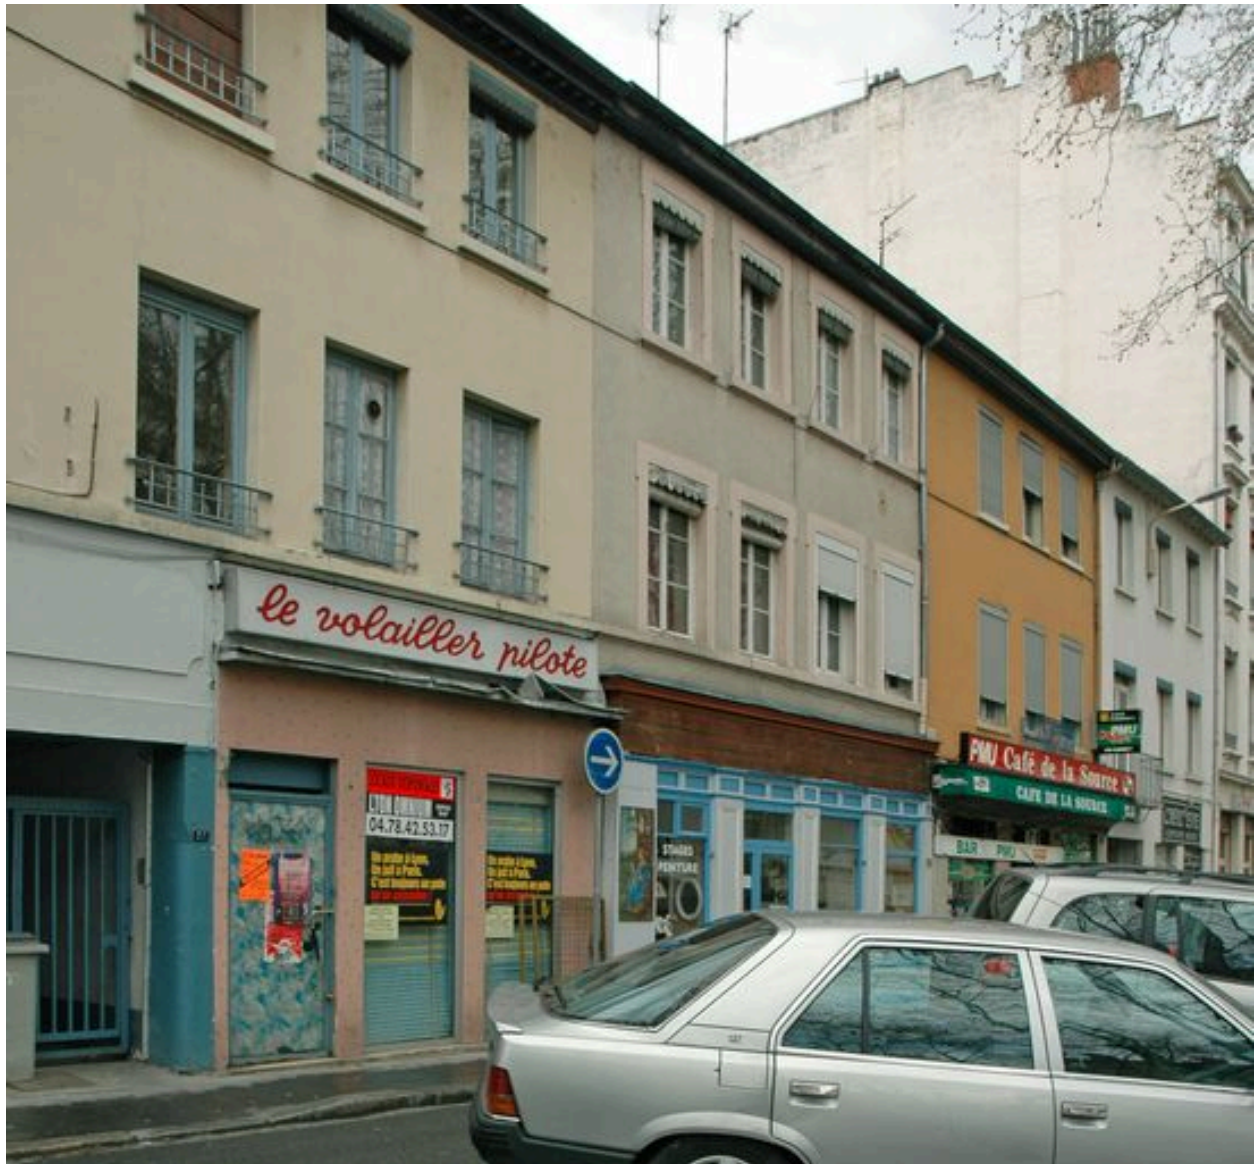
Façade sur la rue Claude Boyer vue depuis le nord-est

La façade présente un balcon en ciment situé au premier étage de la travée nord. Les baies sont agrémentées de lambrequins. L'entrée cochère qui permet d'accéder à la cour est plafonnée. La cage d'escalier est installée dans l'angle sud-ouest de la cour contre la façade. Elle se compose d'une baie rampante trapézoïdale. Elle est construite en pierres travaillées au taillant et bouchardées ; Une marque lapidaire "L" est visible sur la face supérieure du limon porteur délimitant l'appui de la baie. Les dernières volées de l'escalier sont couvertes d'un pan de toit soutenu par une structure en bois. Les coursiers desservant les portes sont soutenues par des corbeaux en pierre. Un escalier, non vu, permettant de descendre à la cave, se situe sous le repos de l'escalier principal. Une fontaine est placée contre le mur nord de cette cage.

Façade sur la rue Claude Boyer vue depuis le nord-est
Phot. Maryannick Chalabi
IVR82_20066901372NUCA

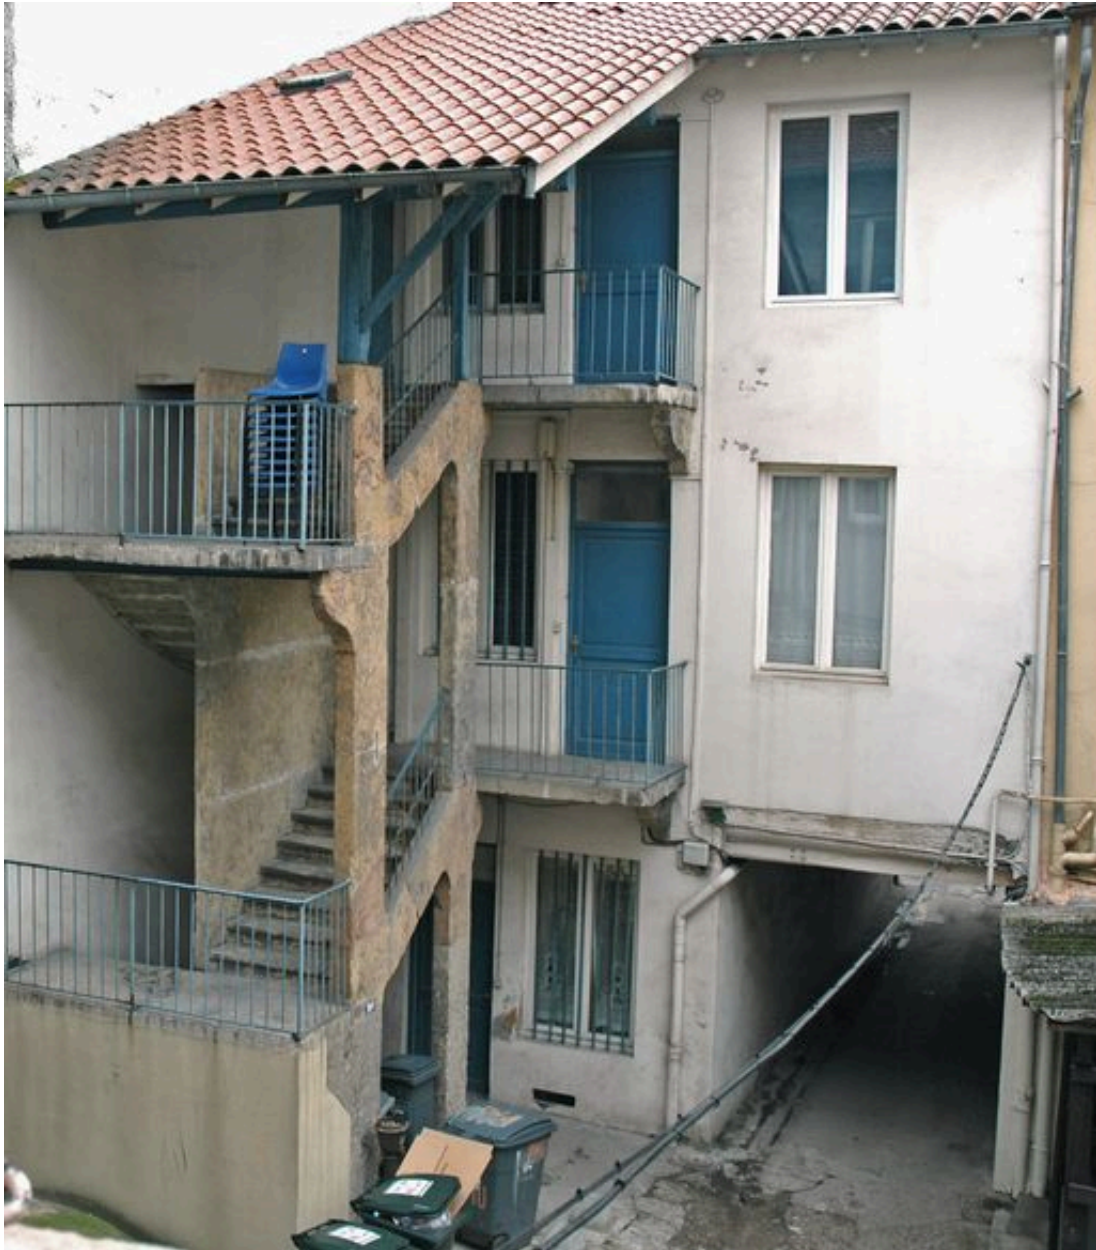
Vue de la façade est sur cour vue depuis la cage d'escalier de l'immeuble en fond de cour

Vue de la façade est sur cour vue depuis la cage d'escalier de l'immeuble en fond de cour
Phot. Maryannick Chalabi
IVR82_20066901242NUCA

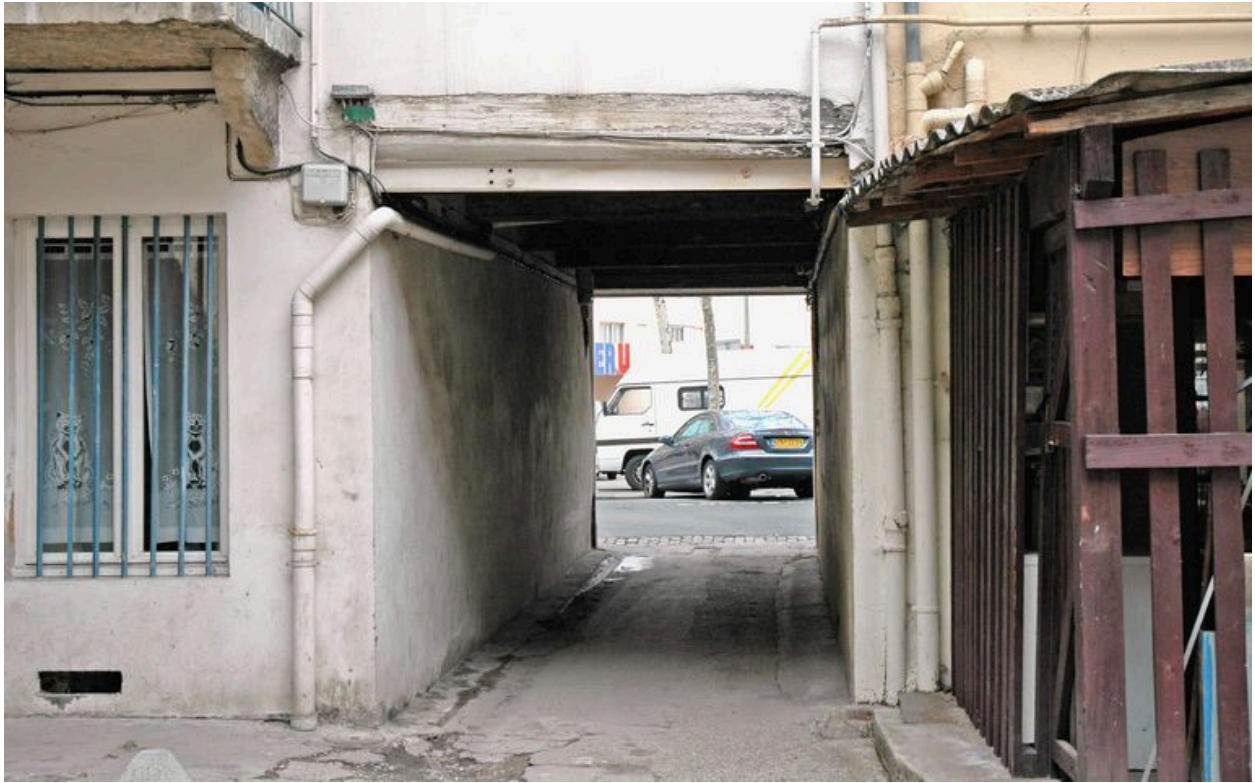
Vue du passage couvert depuis la cour

Vue du passage couvert depuis la cour
Phot. Maryannick Chalabi
IVR82_20066901361NUCA

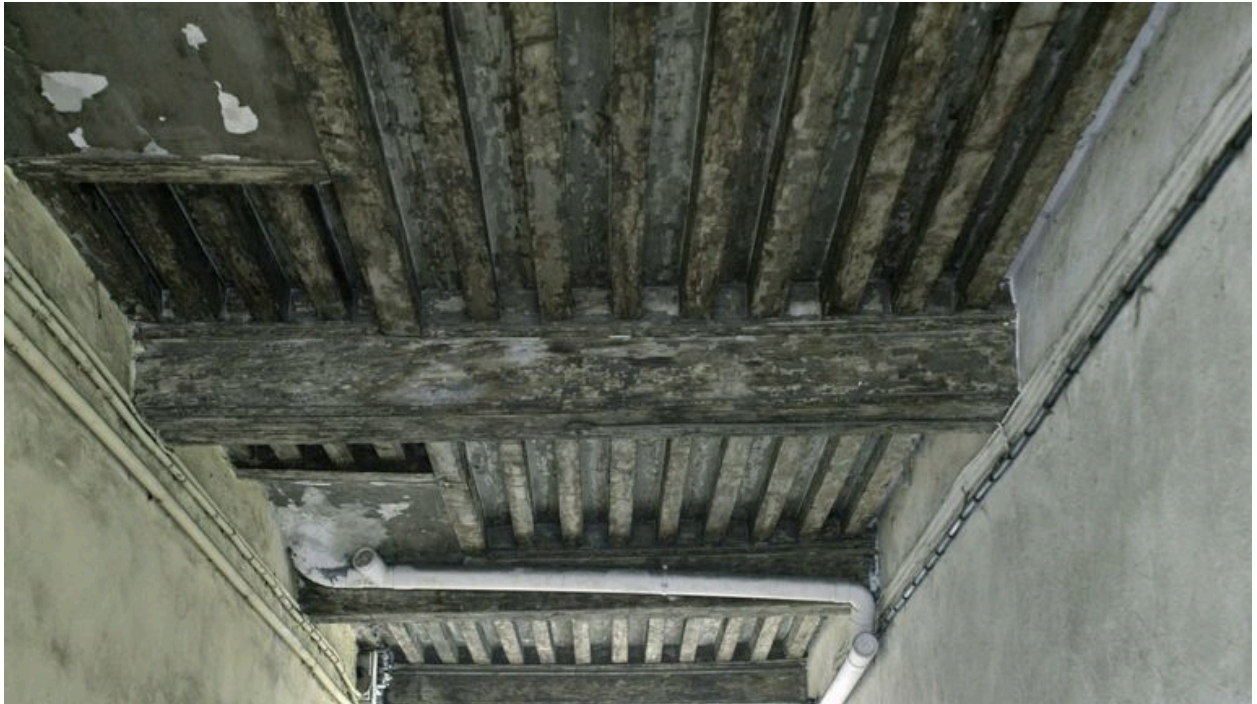
Détail de plafond charpenté du passage couvert

Détail de plafond charpenté du passage couvert
Phot. Maryannick Chalabi
IVR82_20066901241NUCA

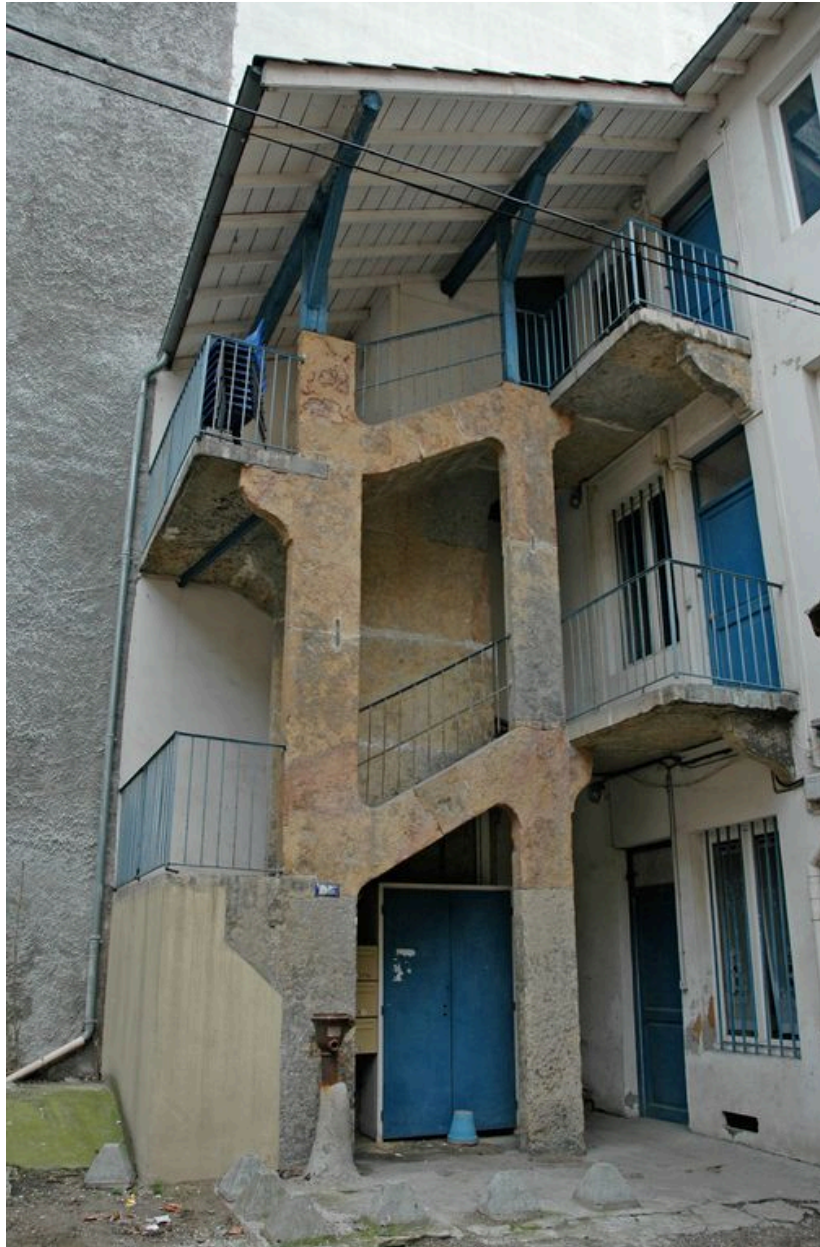
Cage d'escalier vue depuis le nord

Cage d'escalier vue depuis le nord
Phot. Maryannick Chalabi
IVR82_20066901360NUCA

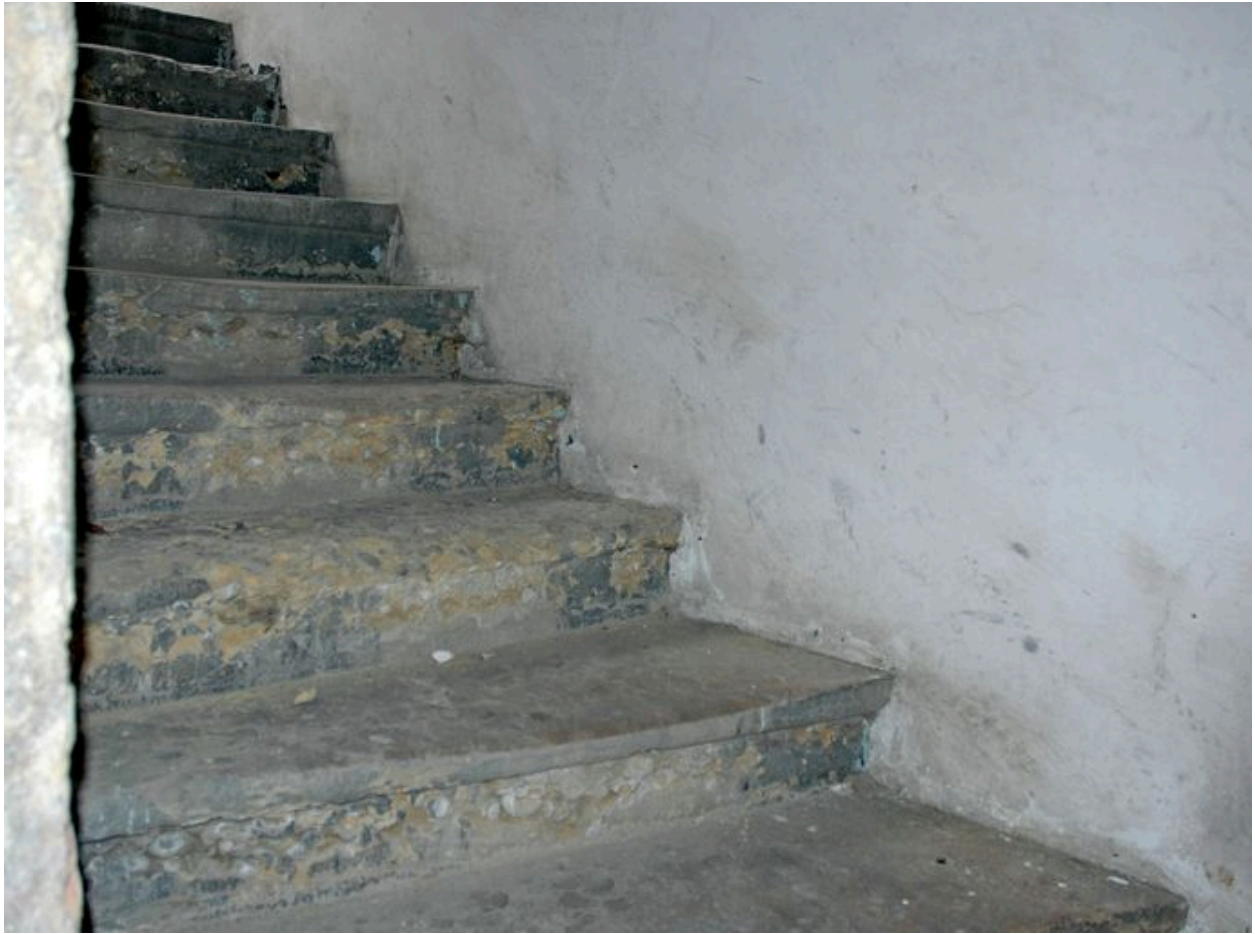
Détail de la volée d'escalier sud

Détail de la volée d'escalier sud
Phot. Maryannick Chalabi
IVR82_20066901359NUCA

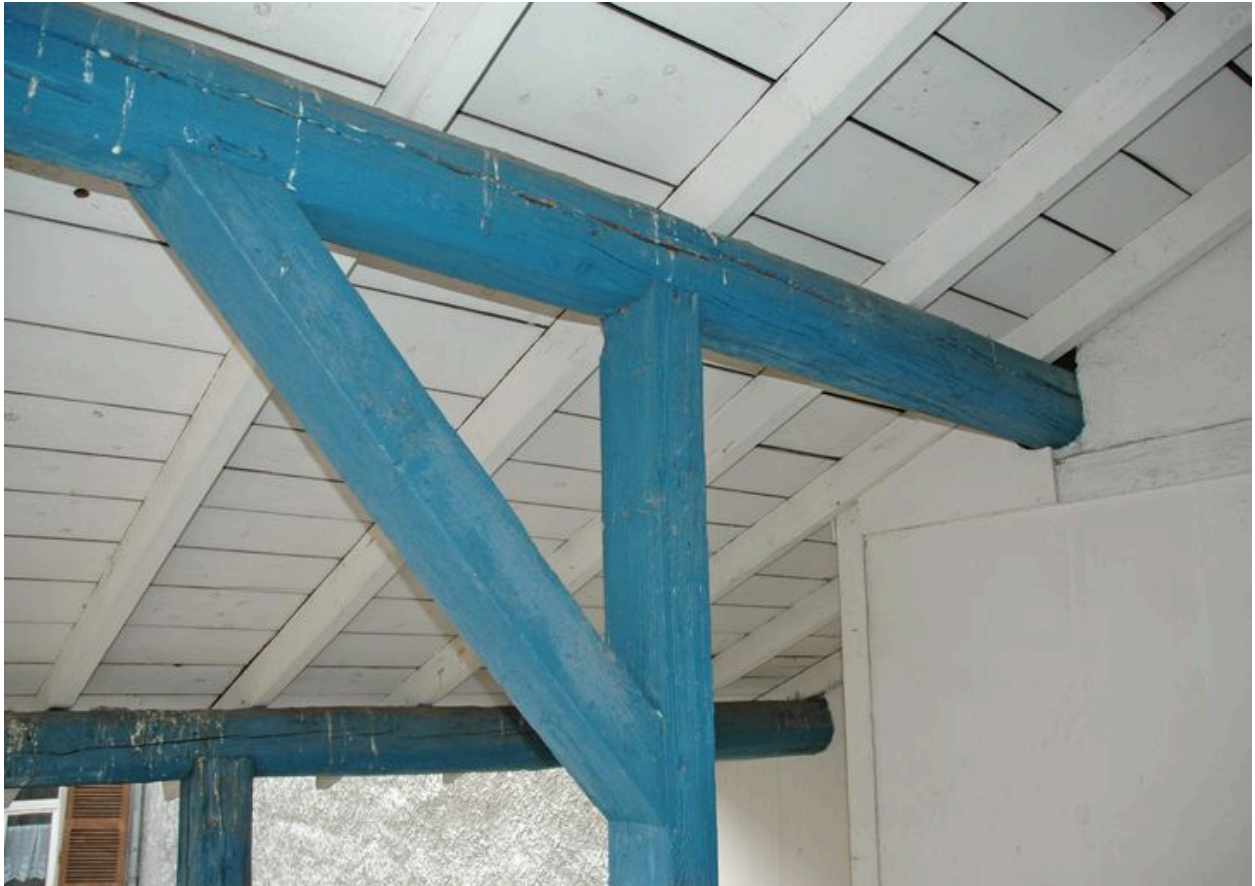
Détails de la toiture couvrant la cage d'escalier : poinçon et contrefiche soutenant une panne

Détails de la toiture couvrant
la cage d'escalier : poinçon et
contrefiche soutenant une panne
Phot. Maryannick Chalabi
IVR82_20066901358NUCA

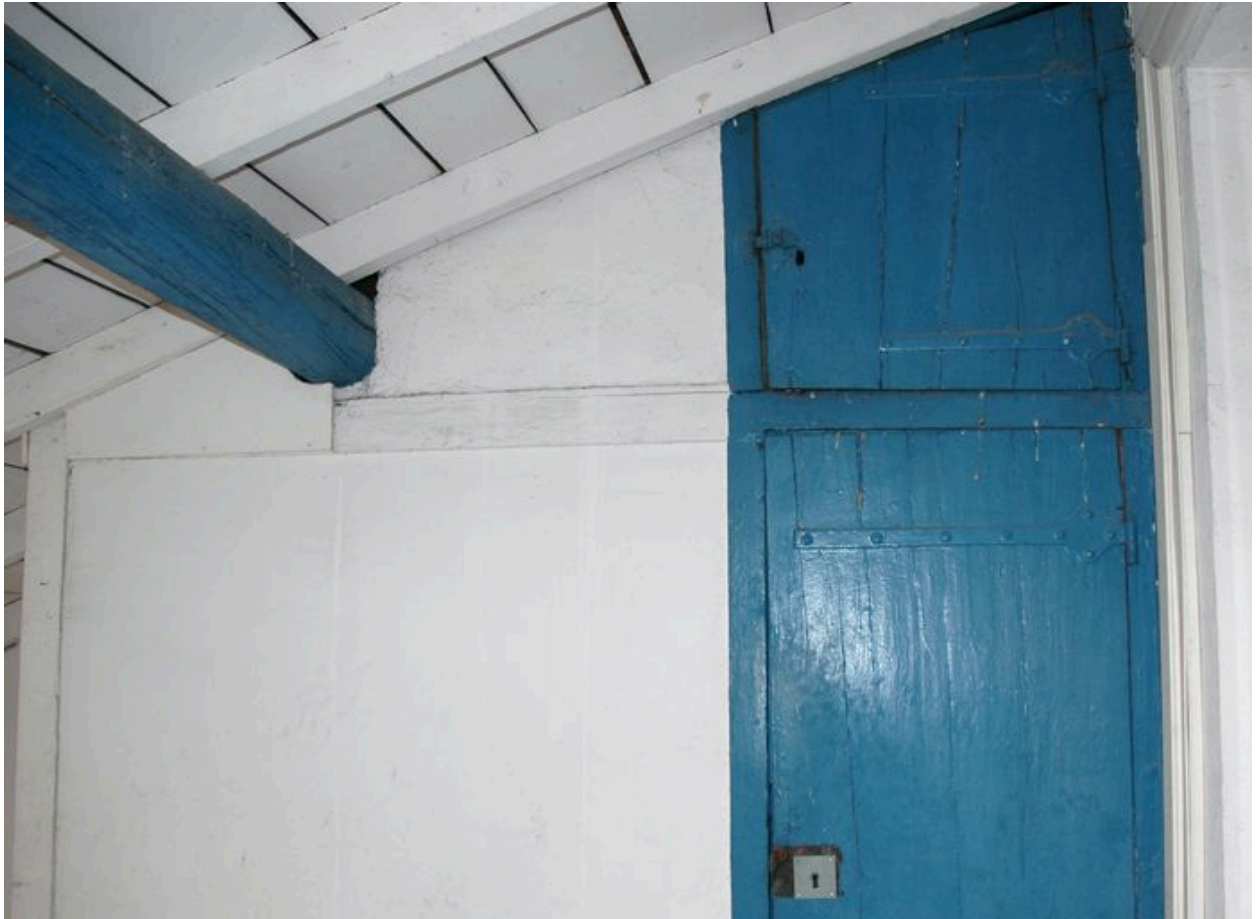
Placard aménagé au sud du dernier palier

Placard aménagé au
sud du dernier palier
Phot. Maryannick Chalabi
IVR82_20066901357NUCA

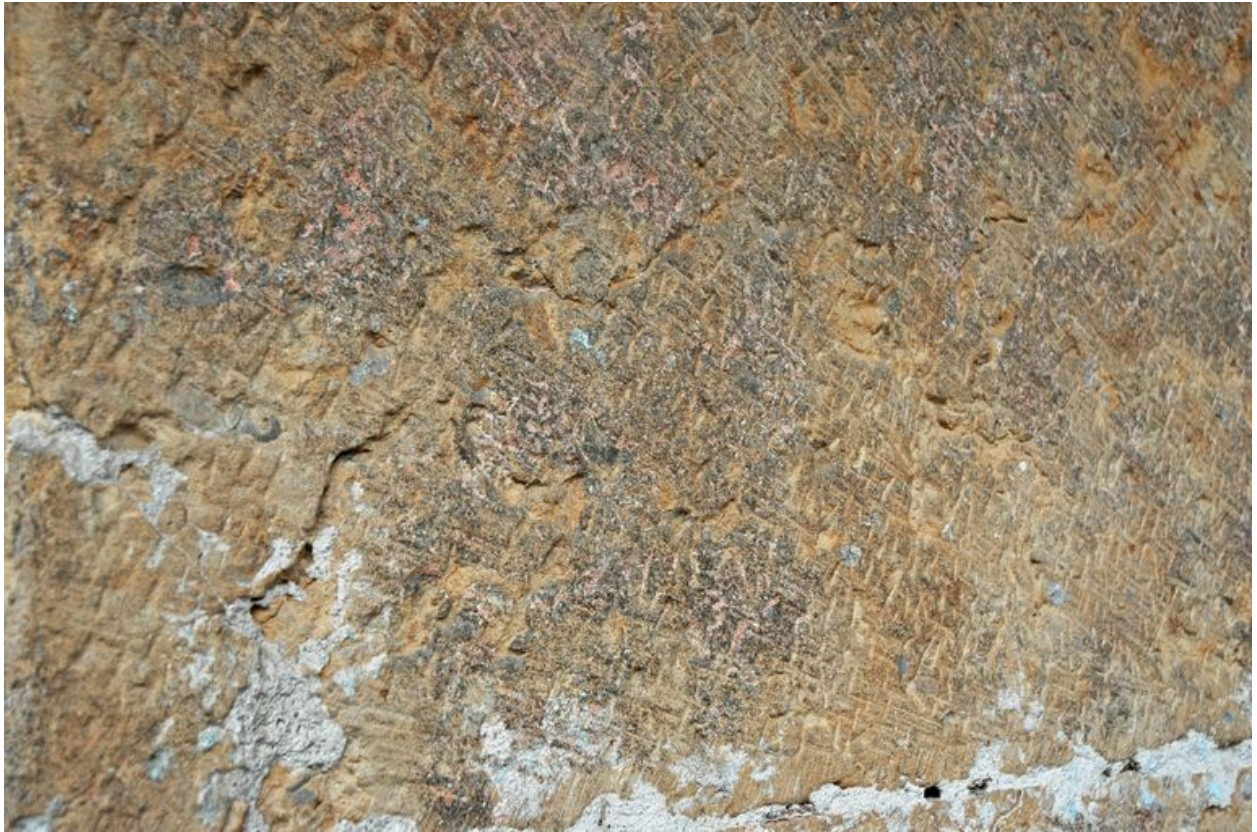
Marques d'outils sur les pierres constituant la cage d'escalier

Marques d'outils sur les pierres
constituant la cage d'escalier
Phot. Maryannick Chalabi
IVR82_20066901356NUCA

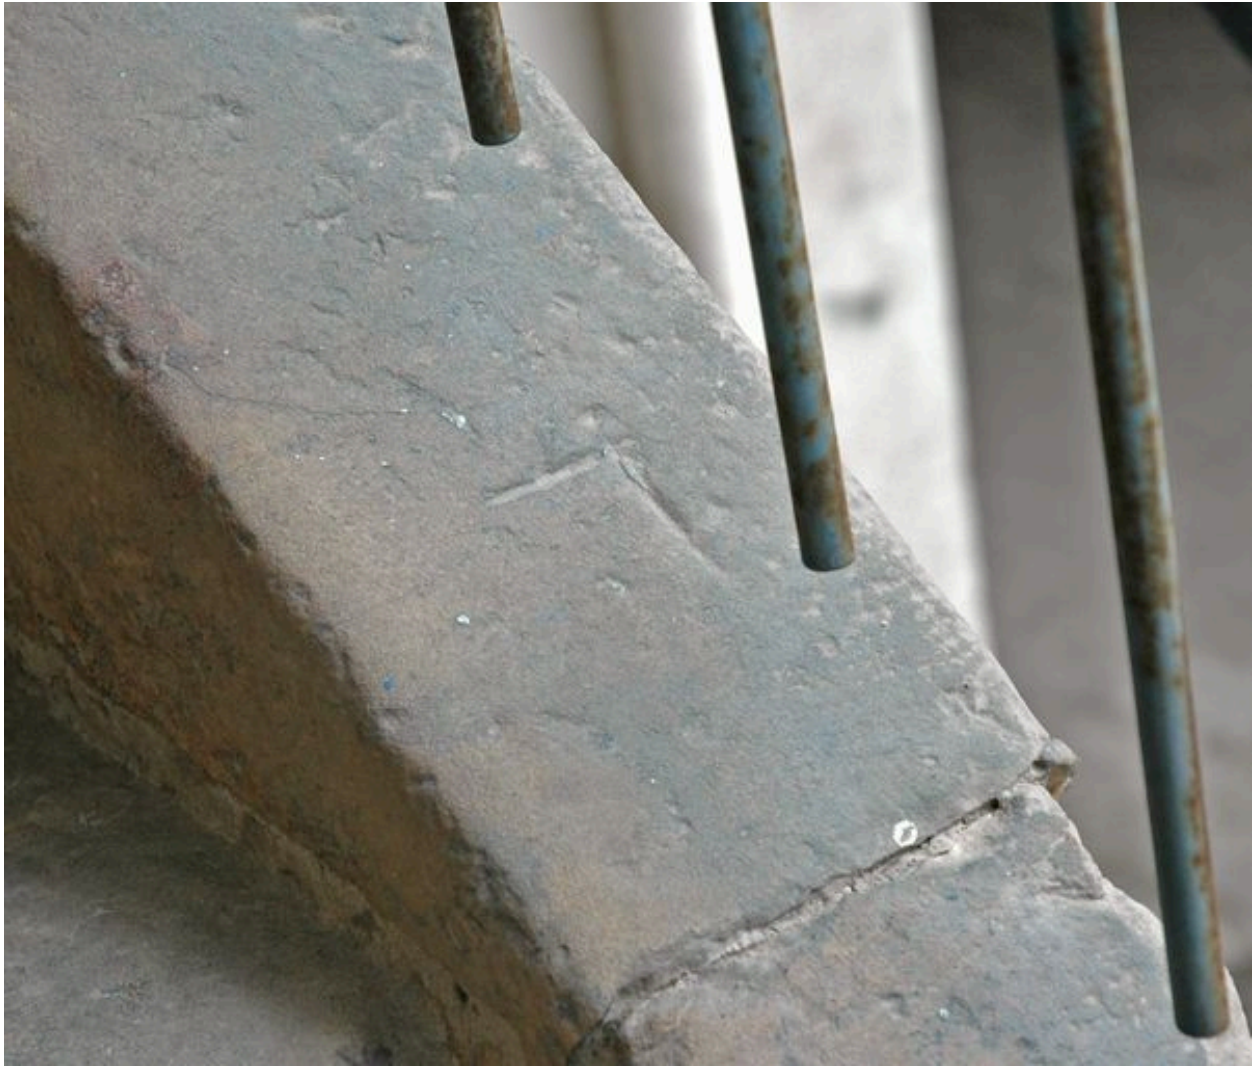
Marque de tâcheron sur la face supérieur du limon extérieur

Marque de tâcheron sur la face
supérieure du limon extérieur
Phot. Maryannick Chalabi
IVR82_20066901355NUCA
