Lyon 7e
Guillotière
53 rue de l'Université

Immeuble

Numéro de dossier : IA69007785
Date de l'enquête initiale : 2017
Date(s) de rédaction : 2017
Cadre de l'étude : inventaire topographique Inventaire de la Ville de Lyon
Degré d'étude : repéré

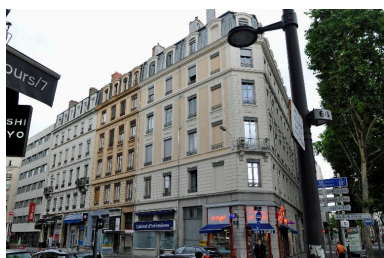
Vue de situation, dans l'ensemble des élévations sur la rue de l'Université (à gauche)
Phot. Magali Delavenne
IVR84_20176901470NUCA

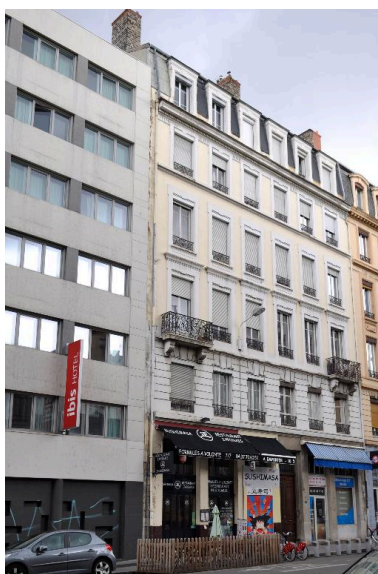
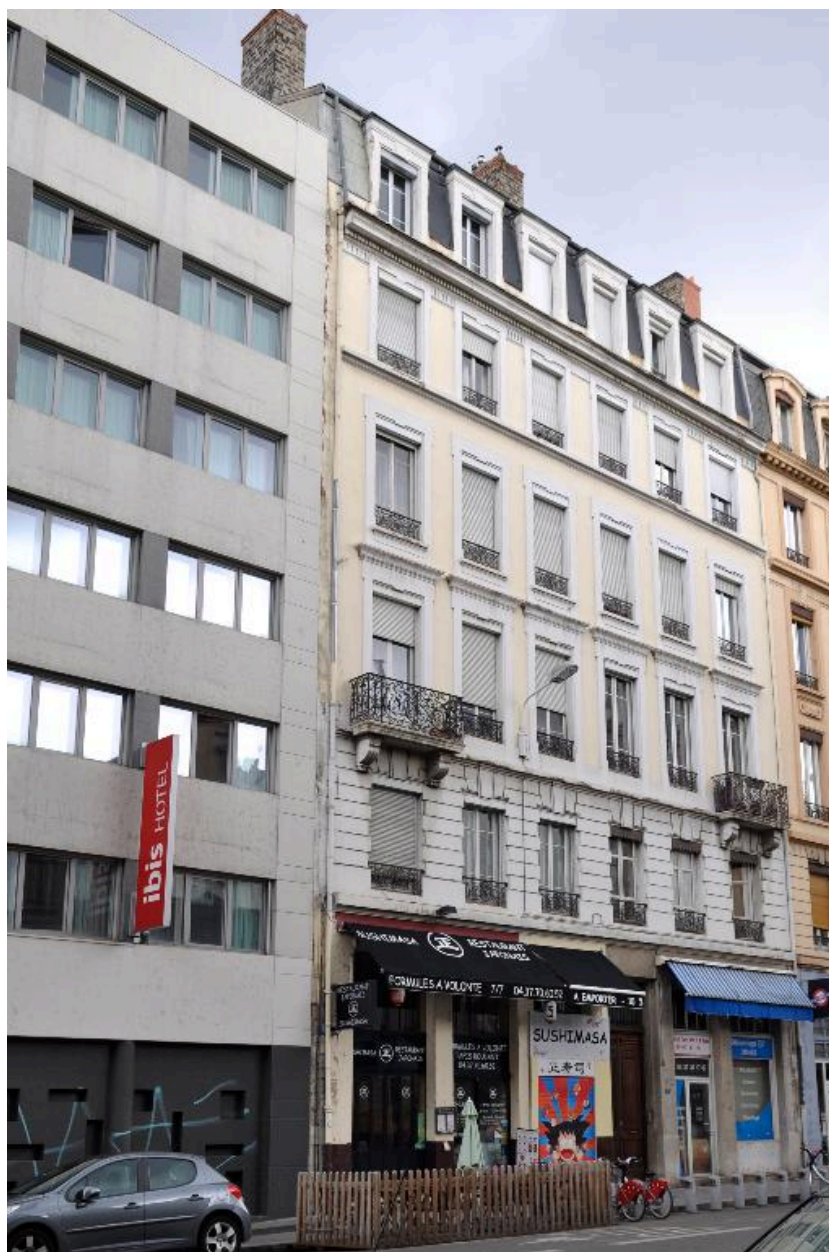
Vue générale, élévation sur rue
Phot. Magali Delavenne
IVR84_20176901473NUCA

Vue générale, élévation sur rue

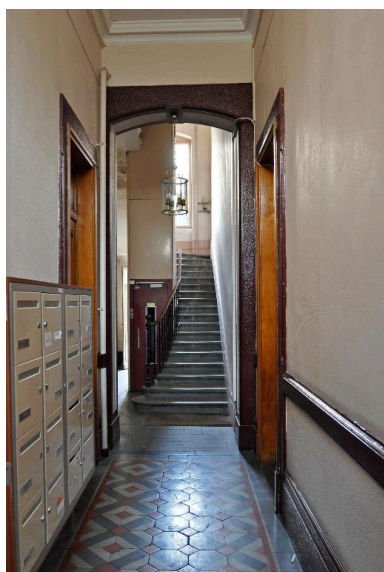
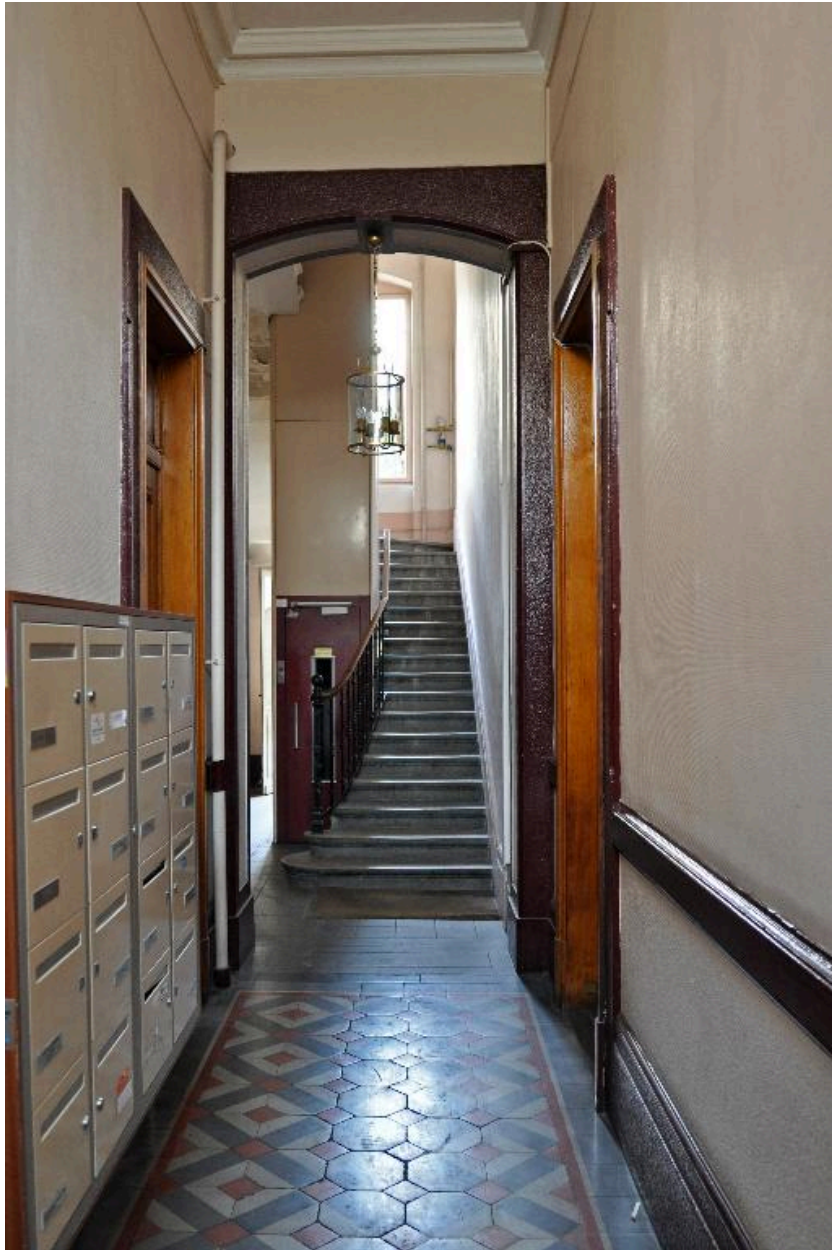
Vue intérieure, l'allée et le départ de l'escalier
Phot. Magali Delavenne
IVR84_20176901501NUCA

Vue intérieure, l'allée et le départ de l'escalier

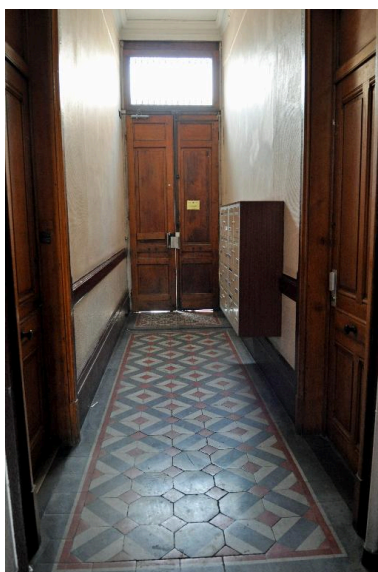
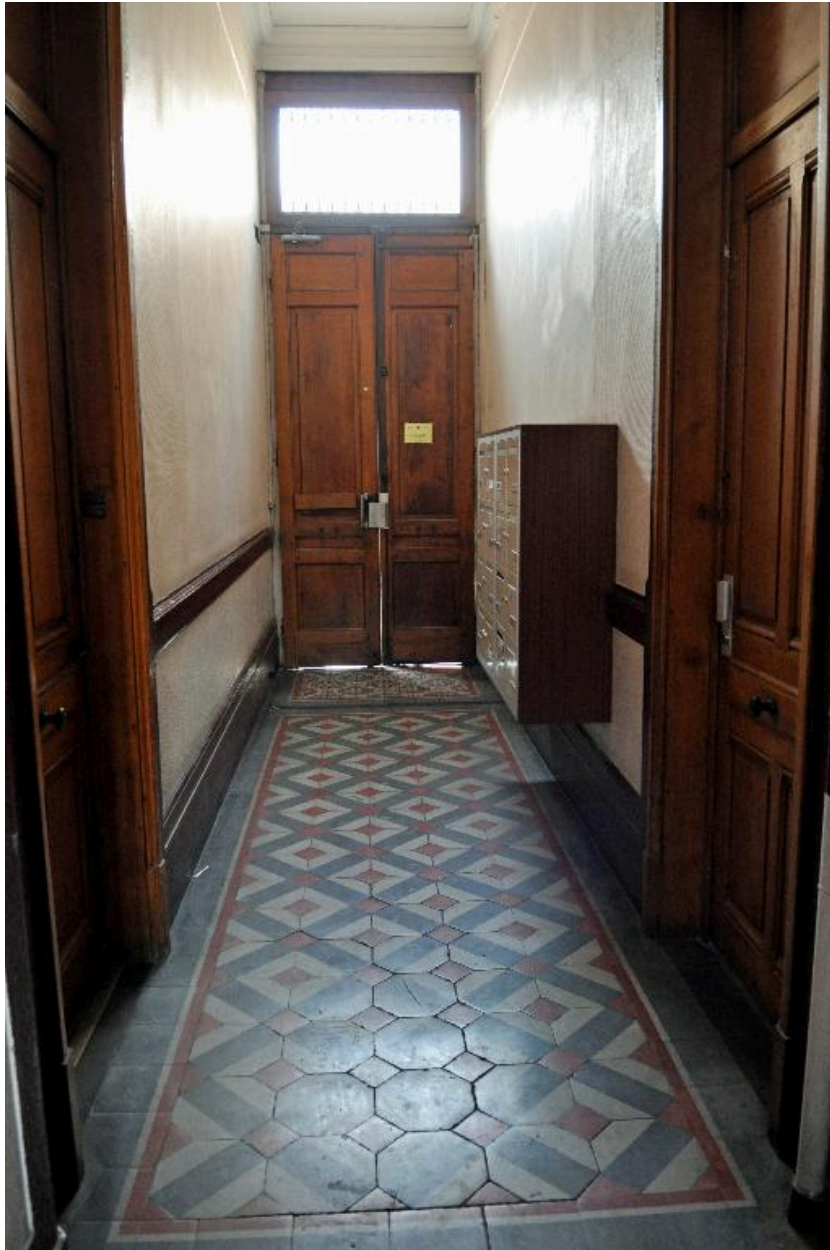
Vue intérieure, l'allée et le revers de la porte bâtarde
Phot. Magali Delavenne
IVR84_20176901502NUCA

Vue intérieure, l'allée et le revers de la porte bâtarde

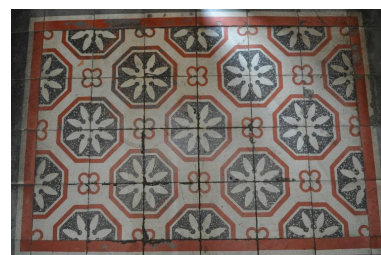
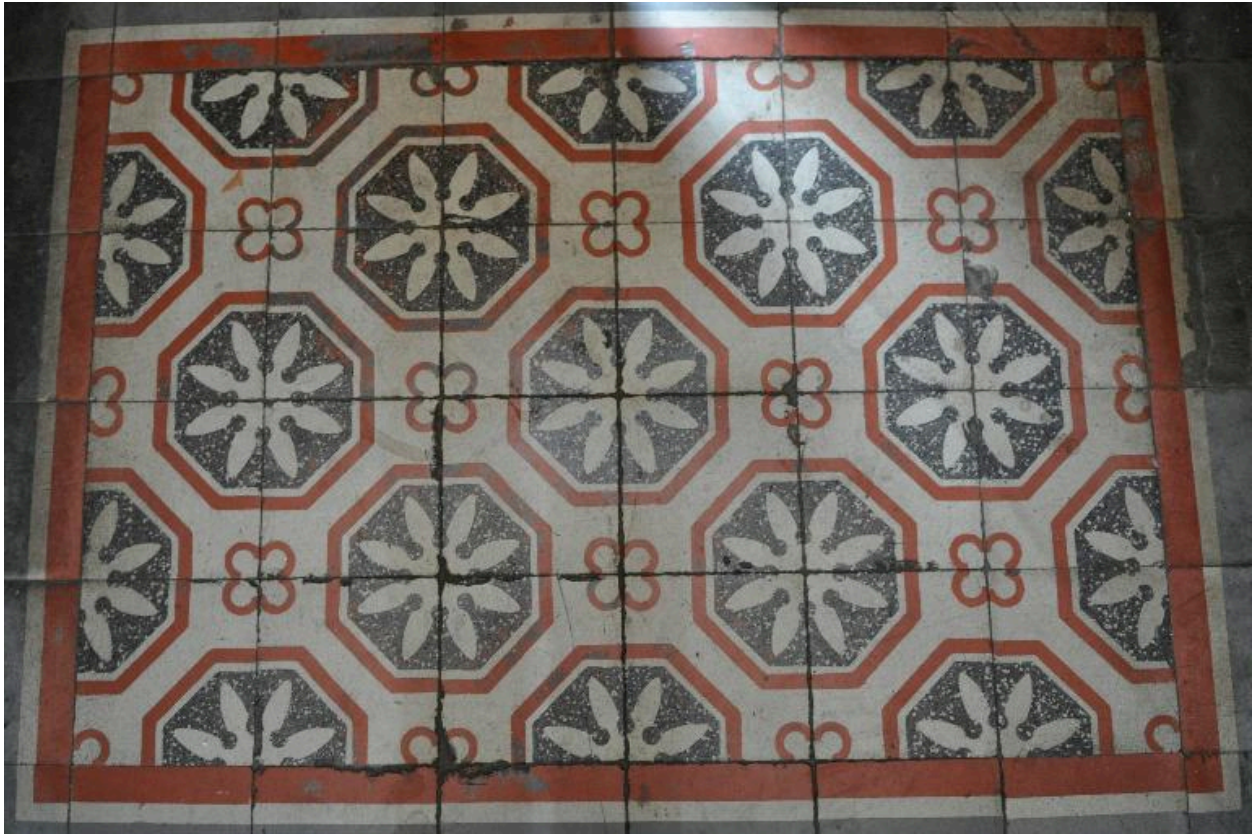
Vue intérieure, détail du pavement de l'allée
Phot. Magali Delavenne
IVR84_20176901503NUCA

Vue intérieure, détail du pavement de l'allée

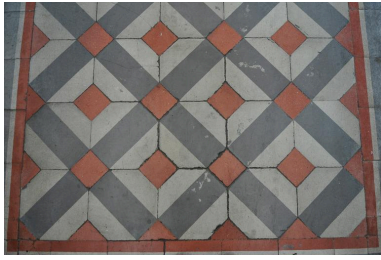
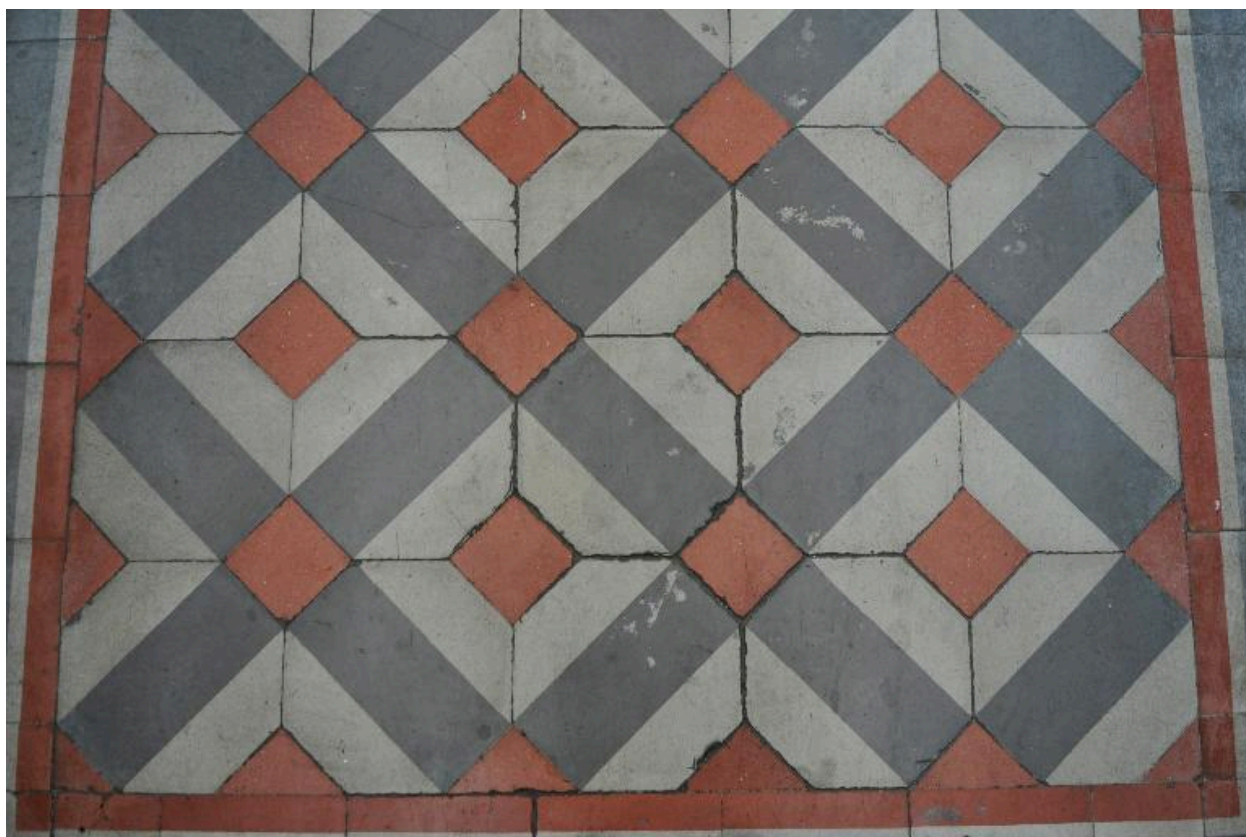
Vue intérieure, détail
du pavement de l'allée
Phot. Magali Delavenne
IVR84_20176901504NUCA

Vue intérieure, détail du pavement de l'allée

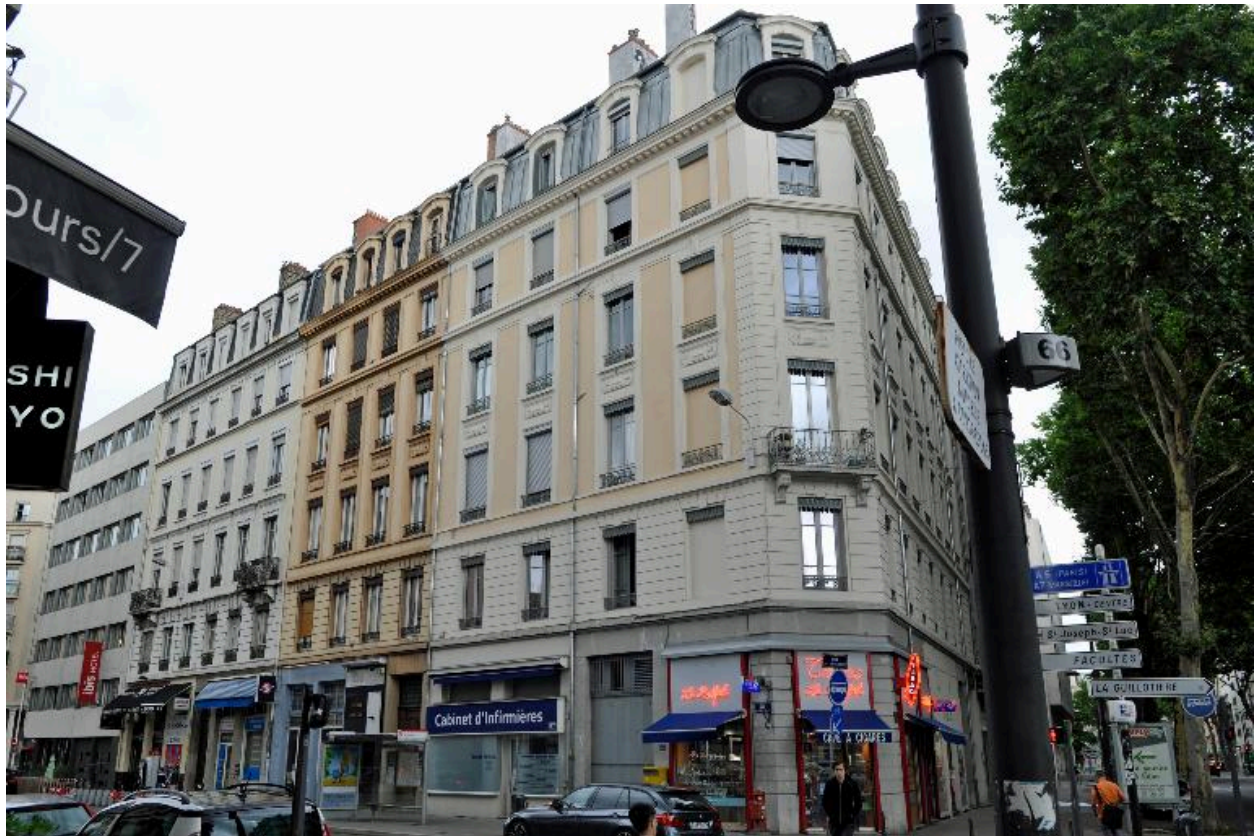
IVR84_20176901470NUCA

Vue de situation, dans l'ensemble des élévations sur la rue de l'Université (à gauche)

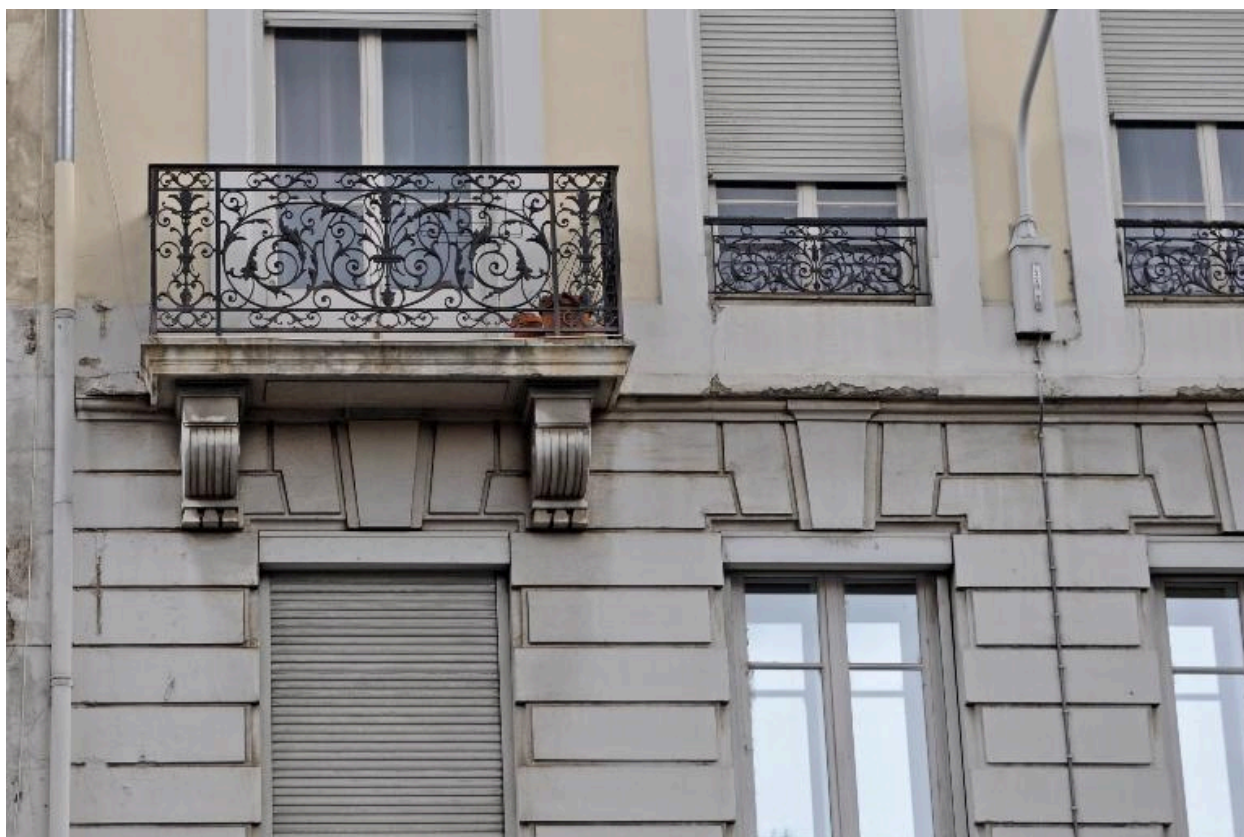
Vue rapprochée d'un des balcons du deuxième étage
Phot. Magali Delavenne
IVR84_20176901474NUCA

Vue rapprochée d'un des balcons du deuxième étage
