Rhône-Alpes, Rhône
Lyon 2e
Confluent
2-3 quai Perrache

Immeuble

Numéro de dossier : IA69000237
Date de l'enquête initiale : 2000
Date(s) de rédaction : 2001
Cadre de l'étude : inventaire topographique Inventaire de la Ville de Lyon
Degré d'étude : étudié

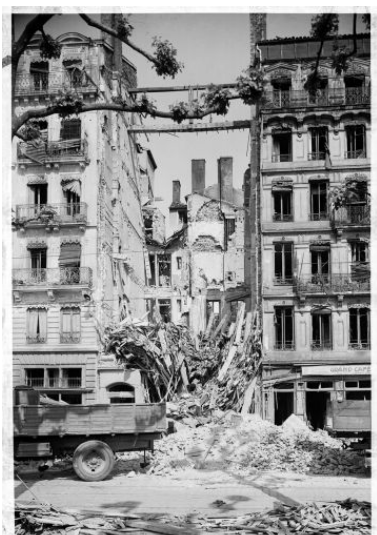
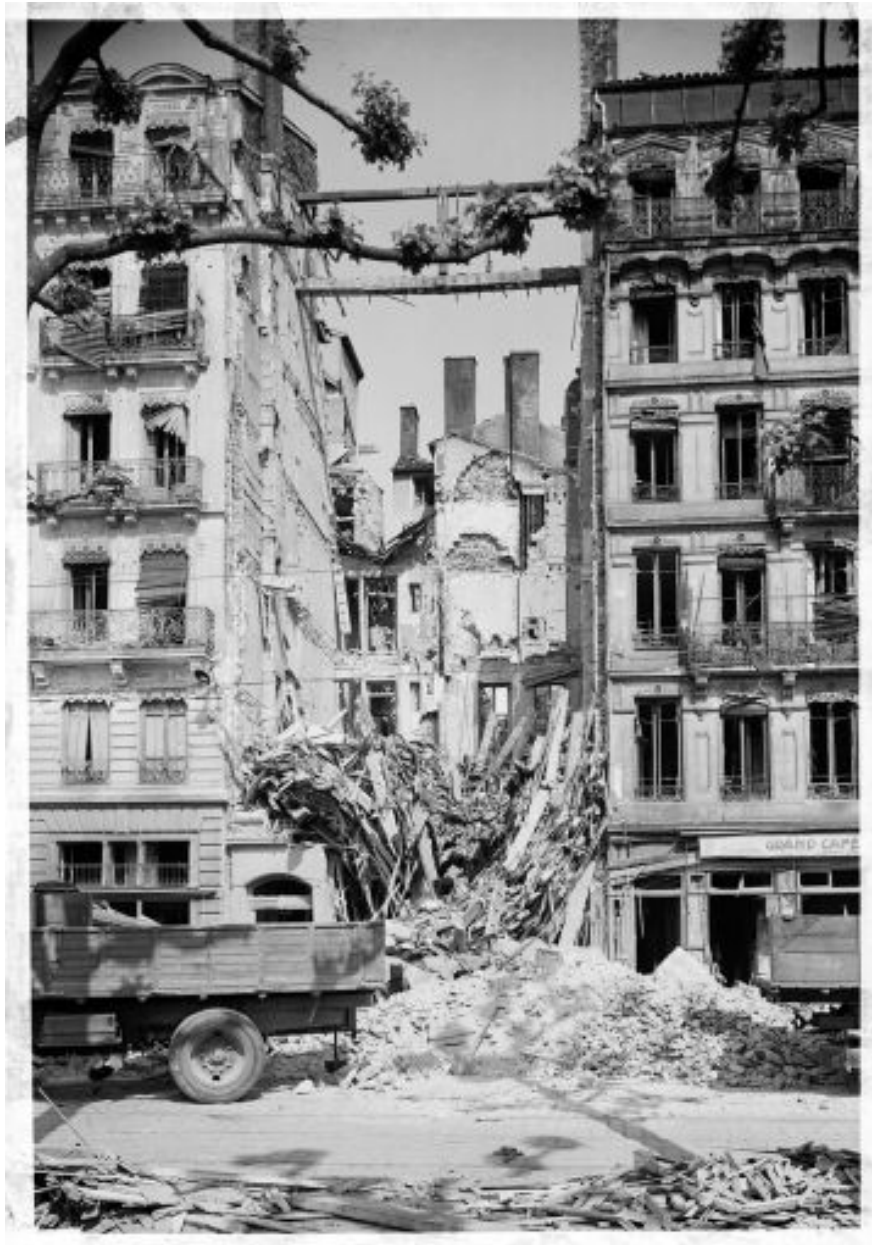
Vue de l'immeuble après les bombardements du 26 mai 1944. Photogr. IVR82_20026903084NUCB

Vue de l'immeuble après les bombardements du 26 mai 1944. Photogr.

A cet emplacement, deux immeubles ont été construits en 1867 ; touchés par les bombardements de la Seconde Guerre mondiale, ils ont été rassemblés et en partie reconstruits dans les années 1950 : derrière une façade moderne, le 2 (AY 18) conserve son gros-œuvre et son escalier qui dessert désormais le 3 (AY 19) entièrement réédifié.

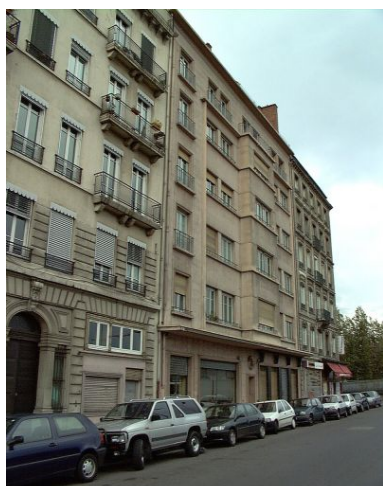
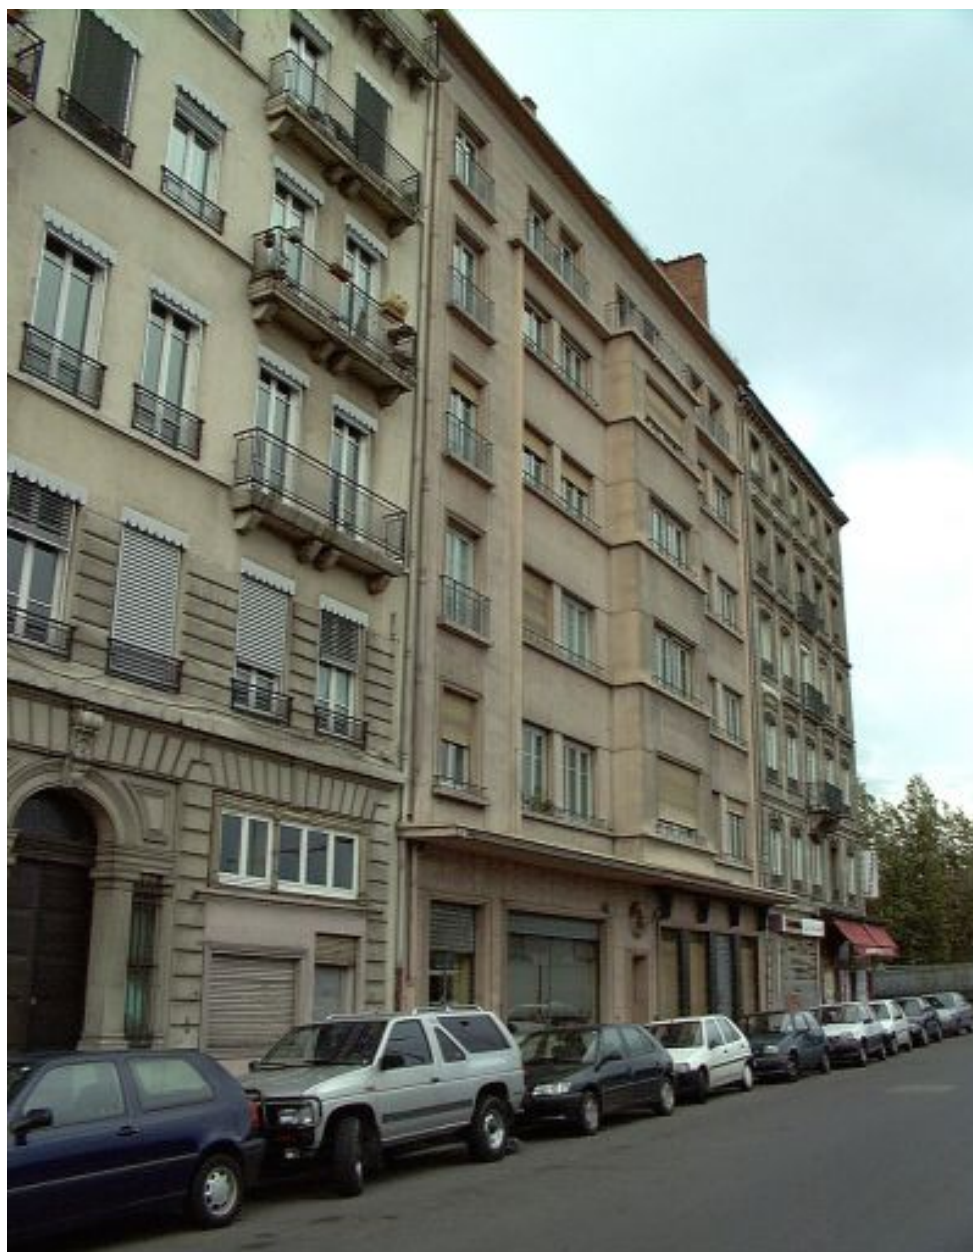
Élévation principale quai Perrache depuis le sud-est
Phot. Bernard Ducouret
IVR82_20006900638NUCA

Elévation principale quai Perrache depuis le sud-est

La façade de cet immeuble répond aux critères stylistiques des années 1950 : traitement de l'avant-corps central, du rez-de-chaussée (corniche saillante, porte d'entrée, devanture des boutiques), jeu des enduits.

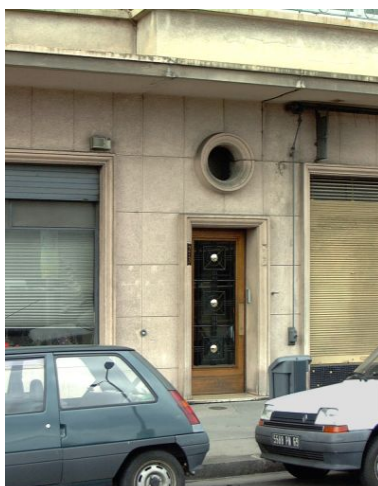
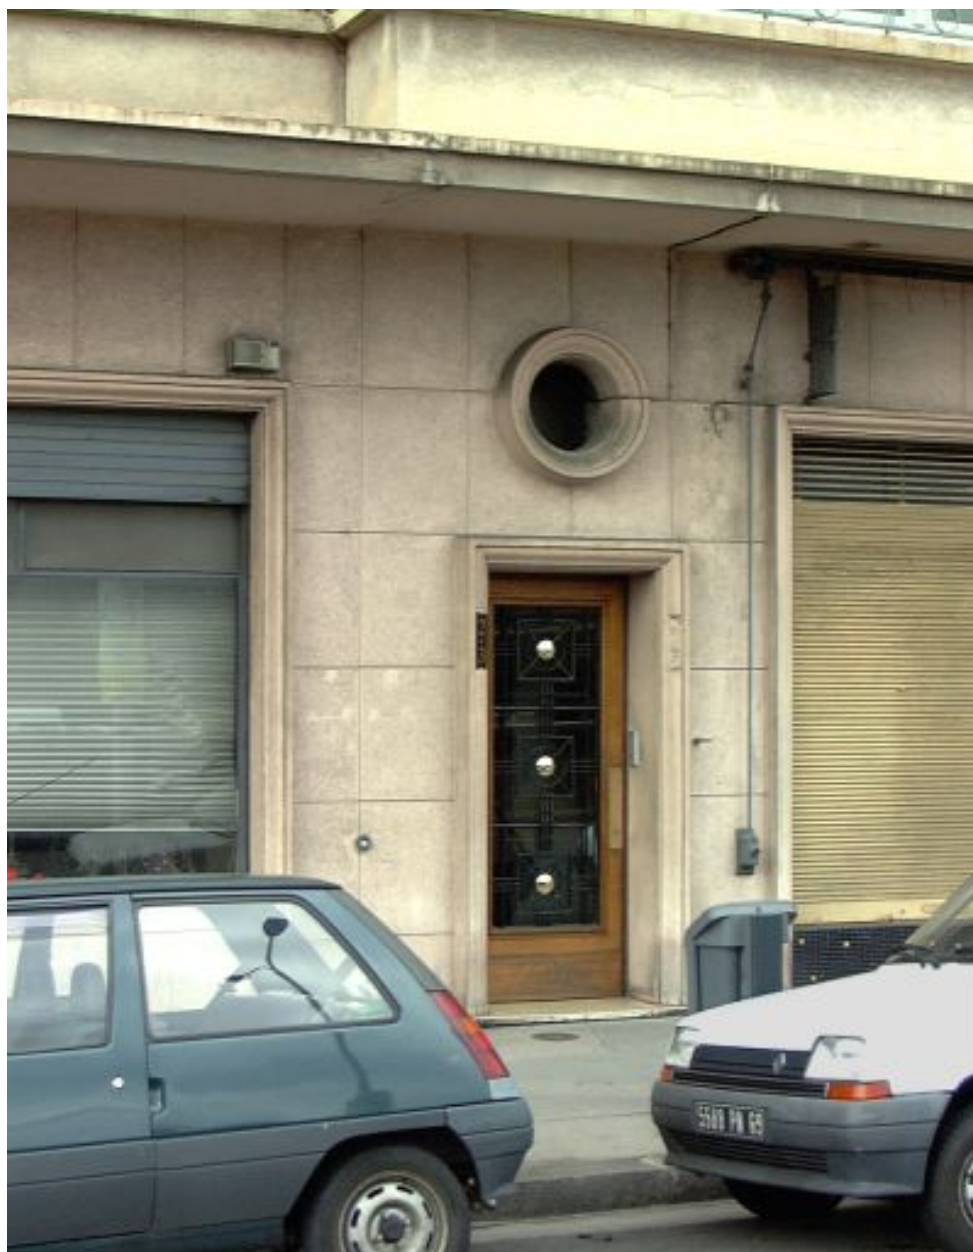
Détail de la porte
Phot. Bernard Ducouret
IVR82_20006900639NUCA

Détail de la porte

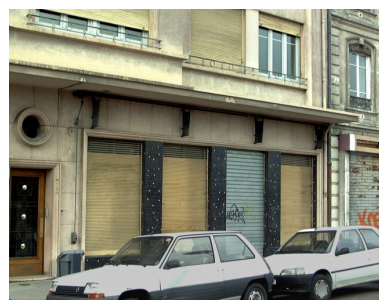
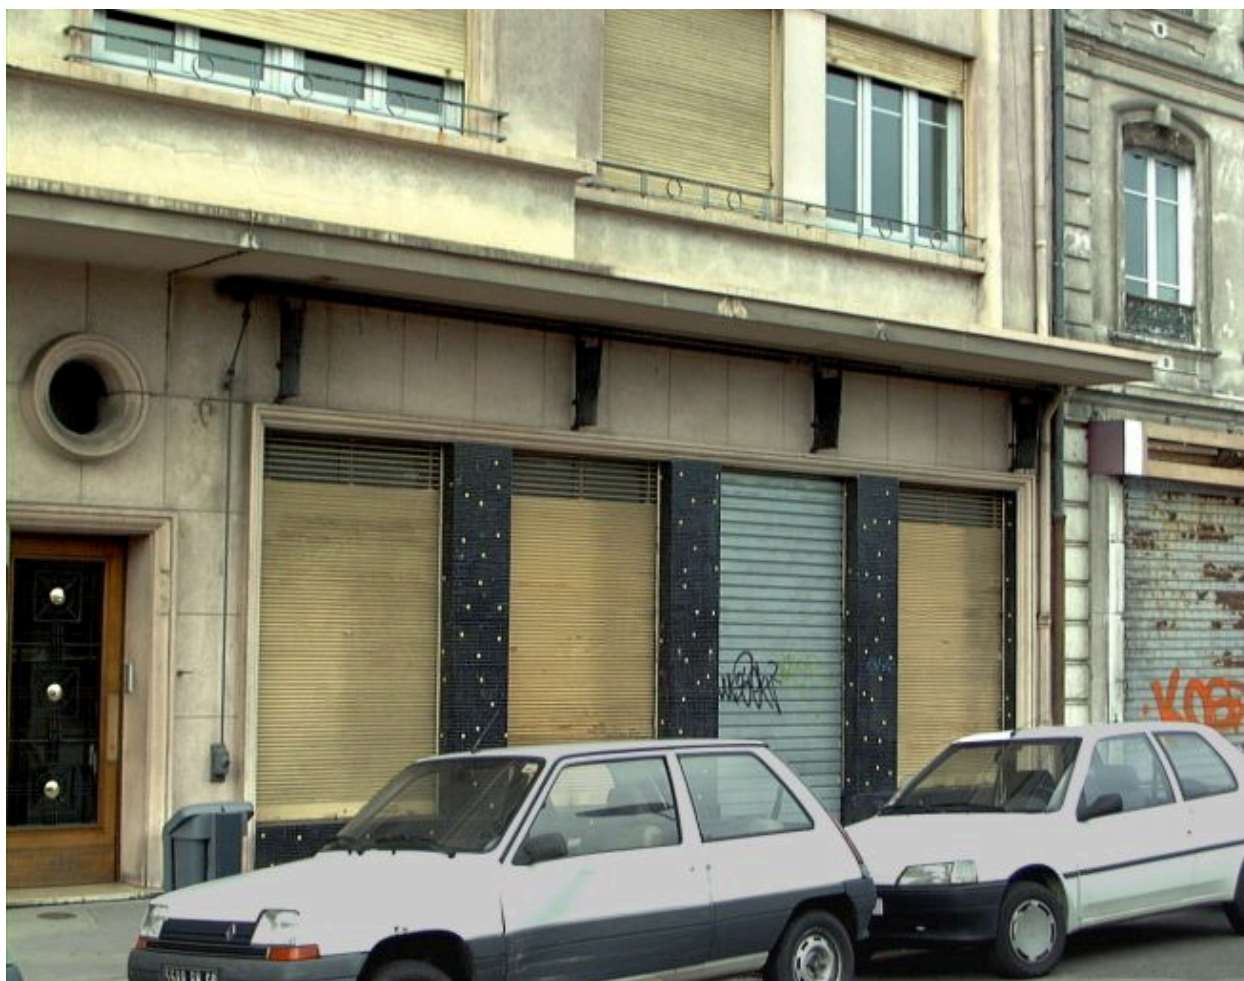
Détail des devantures de boutique
Phot. Bernard Ducouret
IVR82_20006900640NUCA

Détail des devantures de boutique

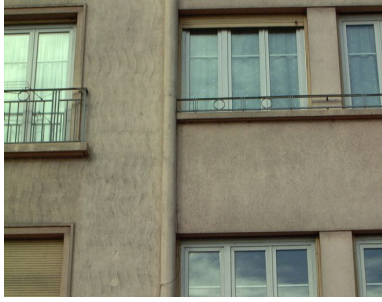
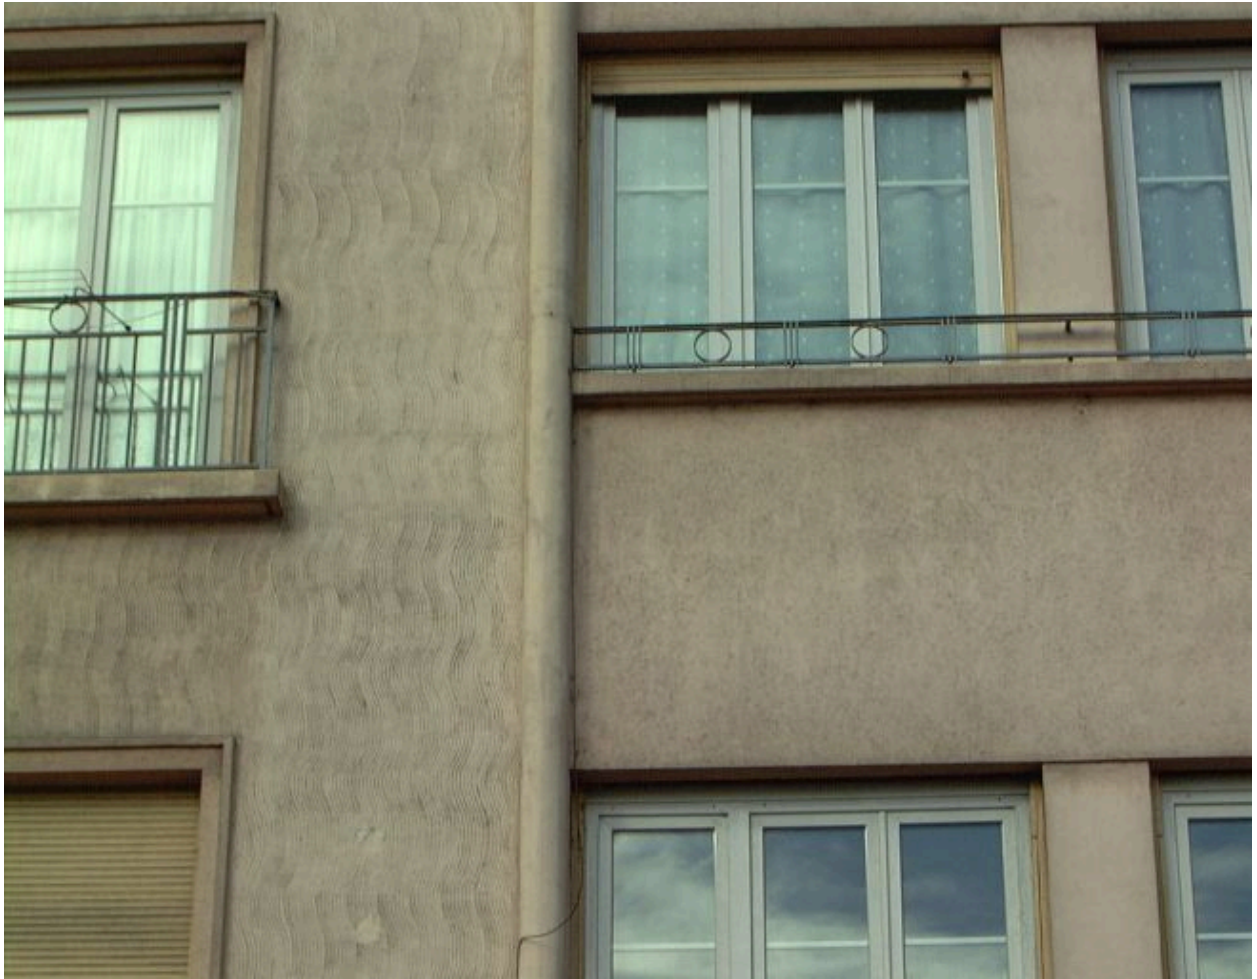
Détail de l'enduit de façade
Phot. Bernard Ducouret
IVR82_20006900641NUCA

Détail de l'enduit de façade
