Rhône-Alpes, Loire  
Bard  
le Bourg  
6e ferme

## Ferme

Numéro de dossier : IA42001794  
Date de l'enquête initiale : 2005  
Date(s) de rédaction : 2011  
Cadre de l'étude : inventaire topographique  
Degré d'étude : repéré

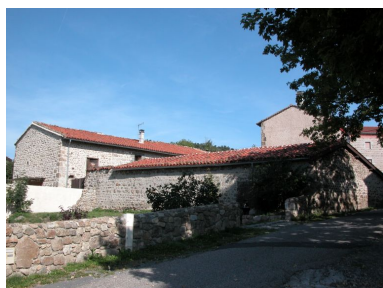
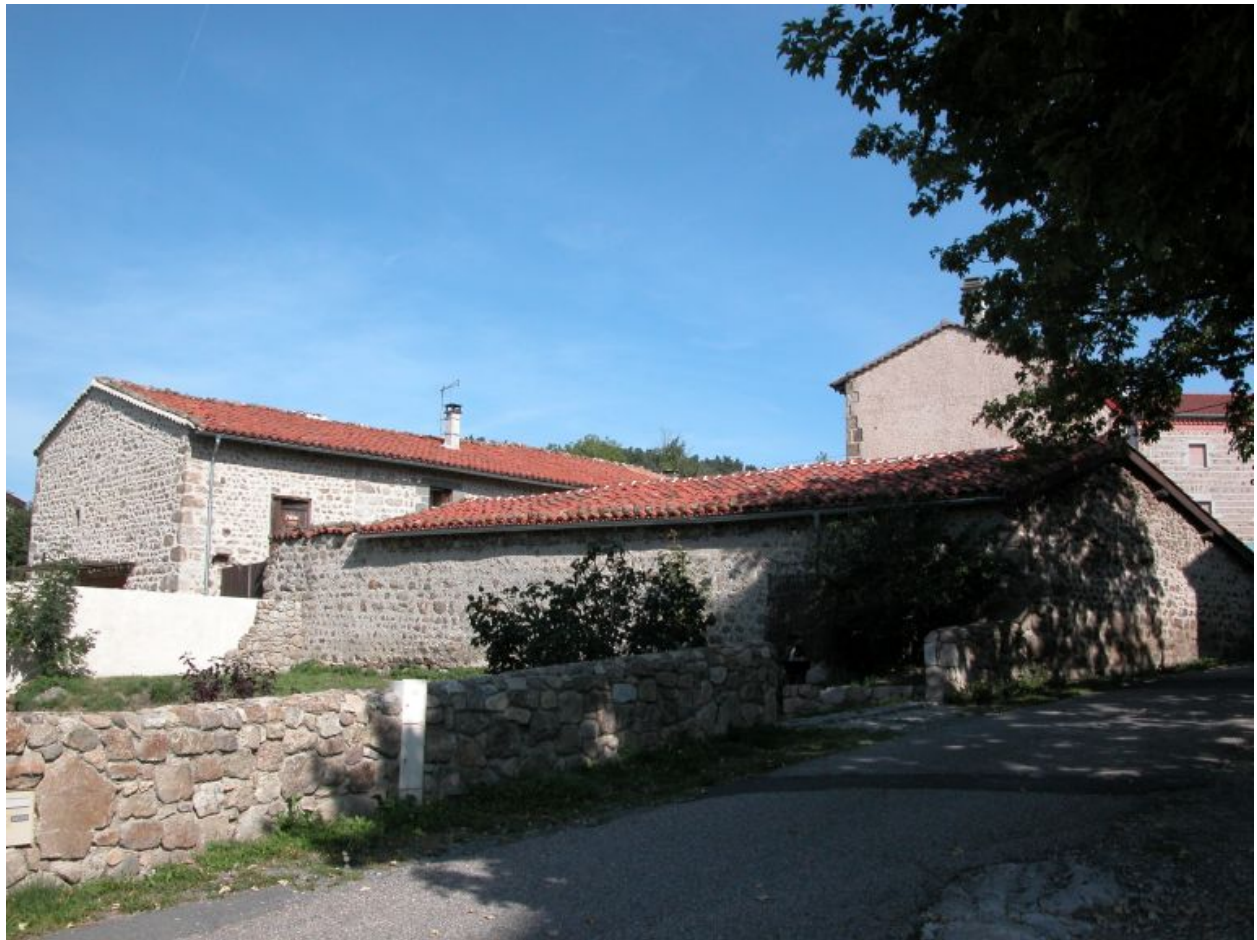
Vue générale.  
Phot. Thierry Monnet  
IVR82\_20114201078NUCA

Vue générale.

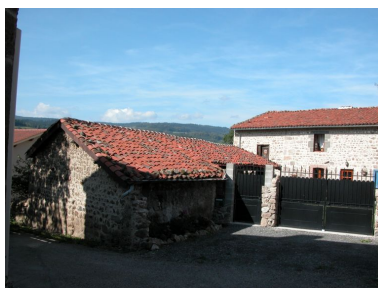
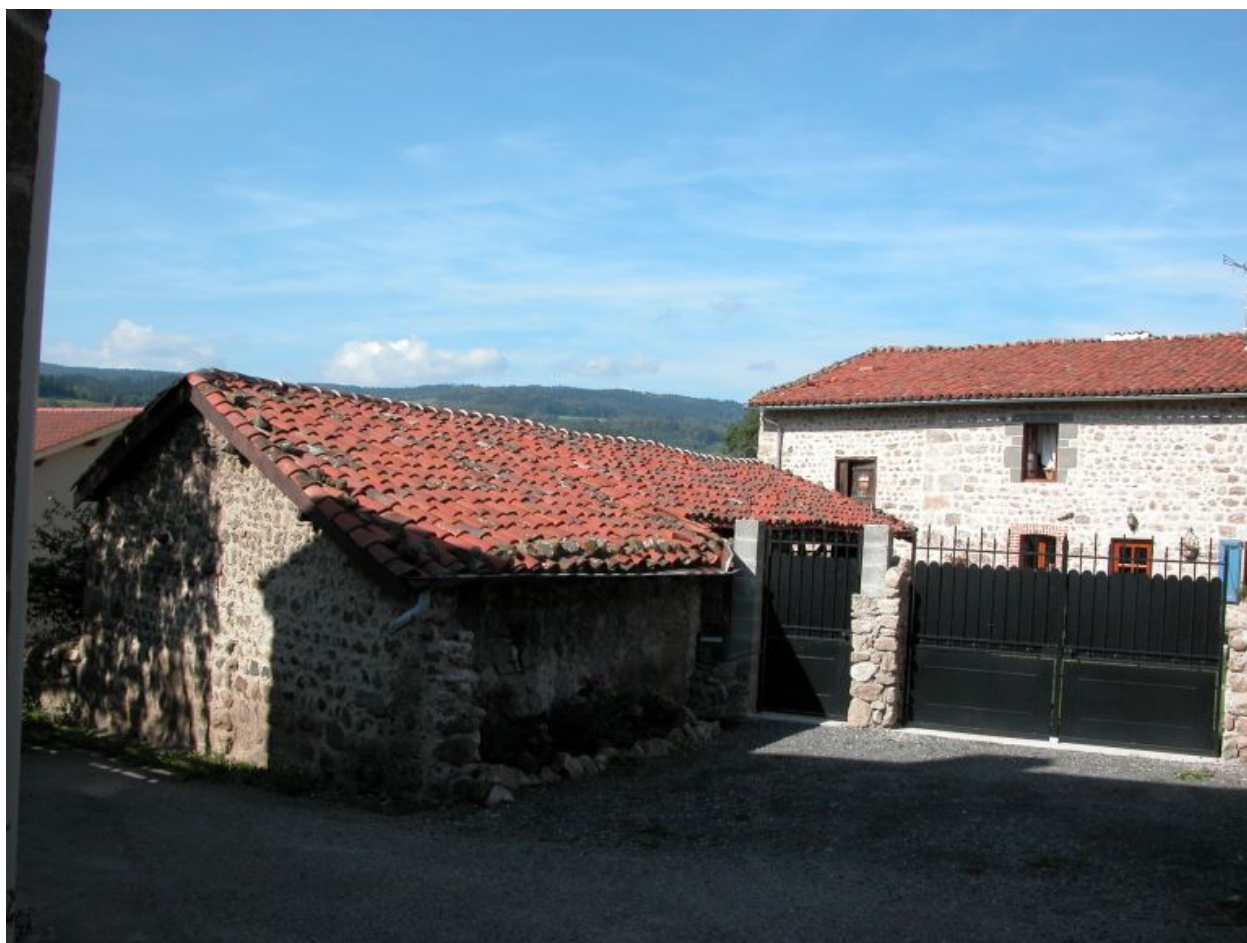
La ferme correspondant à la parcelle 1986 C 51 s'organise autour d'une cour, fermée par un mur et accessible par un portail situé au sud. Au nord de cet espace central se trouve un corps de bâtiment comportant un logis à gauche, suivi d'une grange étable à droite ; à l'est, en retour d'équerre de la grange, une remise abrite une porcherie divisée en deux parties semblables ; dans l'angle sud-ouest de la cour, enfin, une longue remise est accolée à une petite porcherie. Le logis, à une façade fortement remaniée, elle comporte deux niveaux de baies non ordonnancées : un rez-de-chaussée, et un étage carré. La travée de gauche, constituée de deux portes superposées, et dont la construction semble postérieure au reste du logis, comprend une étable en partie inférieure et une grange au-dessus. Les autres baies du logis (deux portes et deux fenêtres) ouvrent sur une cuisine à gauche, au fond de laquelle se trouve l'ouverture de la bouche d'un four à pain aujourd'hui détruit, et une porte accédant à un local où un puits a été creusé, et sur un salon à droite, prolongé en profondeur par une cave voûtée en berceau, accolée à un escalier de distribution de l'étage, en bois et droit. La dernière ouverture du rez-de-chaussée, double, permet l'accès à la grange. L'étage du logis devait être desservi par une galerie en bois (une aître), aujourd'hui disparue ; une porte murée en partie haute et des trous de boulin semblent l'attester. La façade latérale droite de la grange, sur rue, comprend deux niveaux de baies murées, à l'encadrement de pierres et de briques.

Vue d'ensemble de la  
ferme depuis le sud-est  
Phot. Thierry Monnet  
IVR82\_20114201077NUCA

Vue d'ensemble de la ferme depuis le sud-est

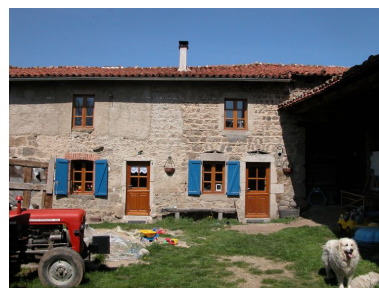
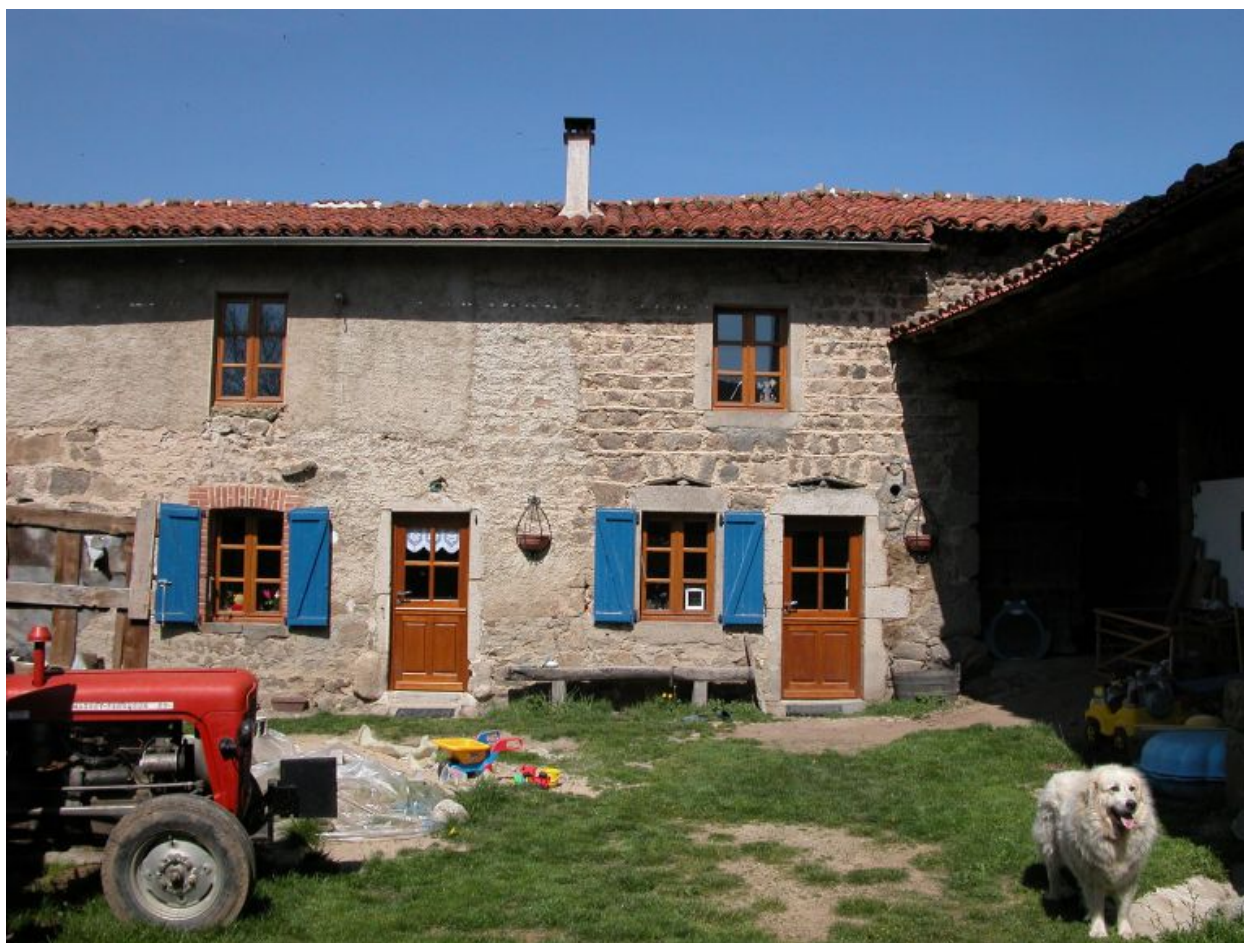
La ferme actuelle a un logis qui remonte à la fin du 18e siècle ou au début du 19e siècle ; en 1809, sur le cadastre ancien, une construction existe déjà à cet emplacement. La parcelle existante sera partiellement diminuée par le percement en 1893 du chemin départemental n° 113. C'est par ailleurs, à cette date, et profitant de cette nouvelle voie de circulation, que le projet d'ouvrir un café le long de celle-ci, amène le propriétaire à aménager, vers 1930 (tradition orale, E. Meunier), une nouvelle façade à 4 travées, et au moins deux niveaux de baies à encadrement de briques ; le projet sera vite abandonné, et la façade et les baies, respectivement diminuée en hauteur et murées. Le corps de ferme a sa façade sur cour considérablement remaniée : des baies sont bouchées et d'autres percées à différentes époques, et des développements successifs de cette façade sont perceptibles. Il est également probable qu'une aître ait existé en façade. Sur l'arrière du logis, un ancien four à pain était en saillie ; il sera plus tard englobé dans une construction qui abritera également un puits qui deviendra accessible depuis la cuisine. D'autres dépendances agricoles (remise, porcheries) sont construites au 19e siècle.

Vue d'ensemble du logis.  
Phot. Thierry Monnet  
IVR82\_20114201051NUCA

Vue d'ensemble du logis.

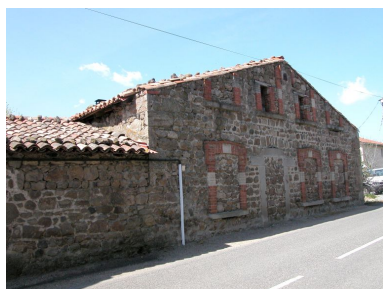
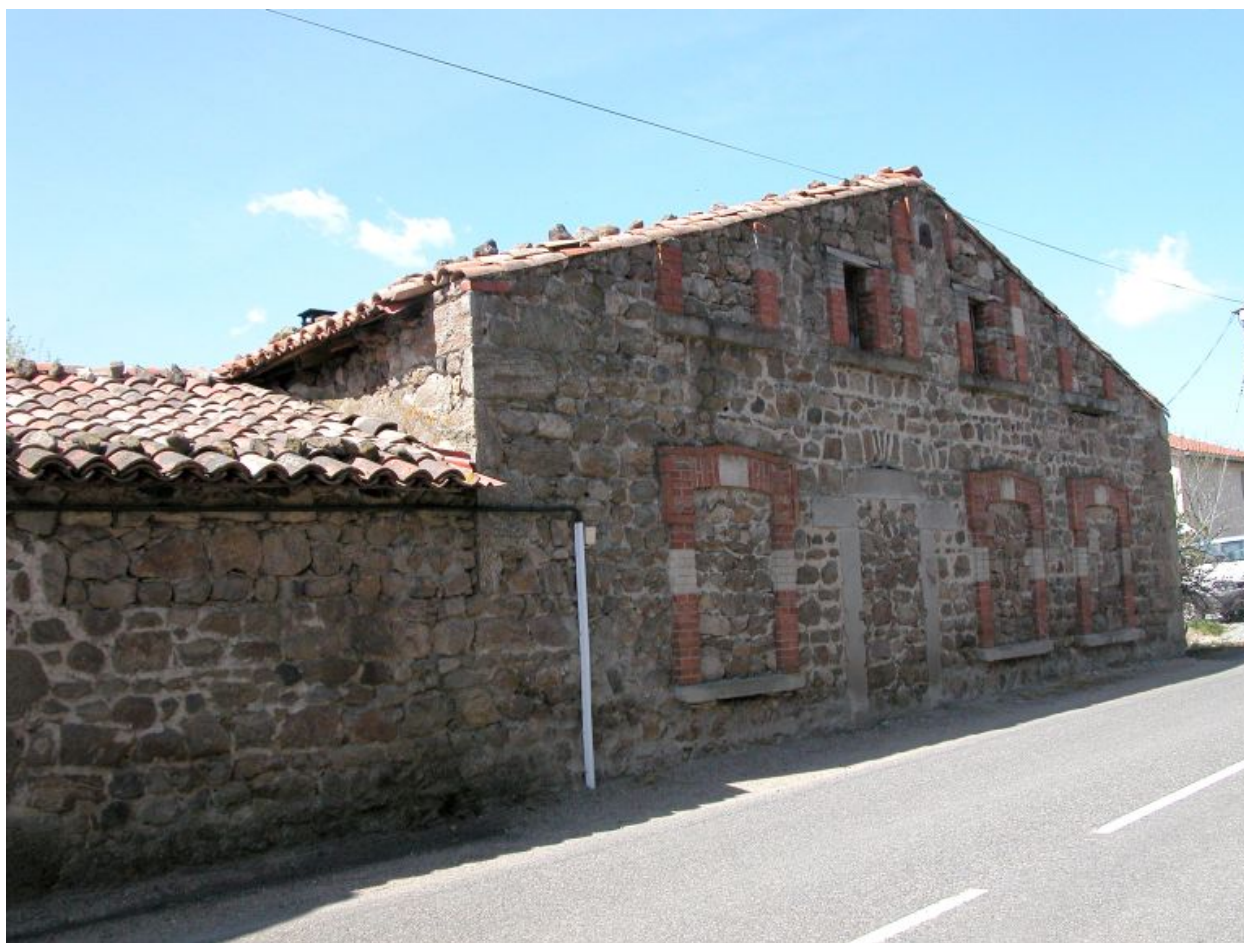
Cette façade correspond à une tentative d'ouverture d'un café. Les bâtiments de la ferme sont en moellon de granite et l'encadrement des ouvertures, principalement en pierre de taille, sont également en bois et brique ; enfin les toitures à longs pans sont couvertes de tuiles creuses.

Vue d'ensemble de l'élévation  
latérale droite de la ferme sur rue.  
Phot. Thierry Monnet  
IVR82\_20114201052NUCA

Vue d'ensemble de l'élévation latérale droite de la ferme sur rue.
