Rhône-Alpes, Isère
Moirans
76 rue de la Roche Brune

Sculpture : L'horizon des extrêmes

Numéro de dossier : IM38001057
Date de l'enquête initiale : 2020
Date(s) de rédaction : 2020
Cadre de l'étude : enquête thématique régionale 1% artistique
Degré d'étude : étudié

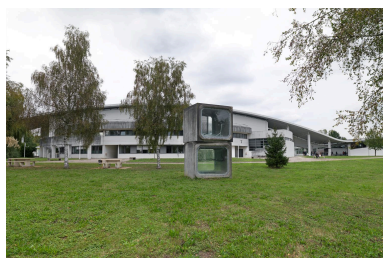
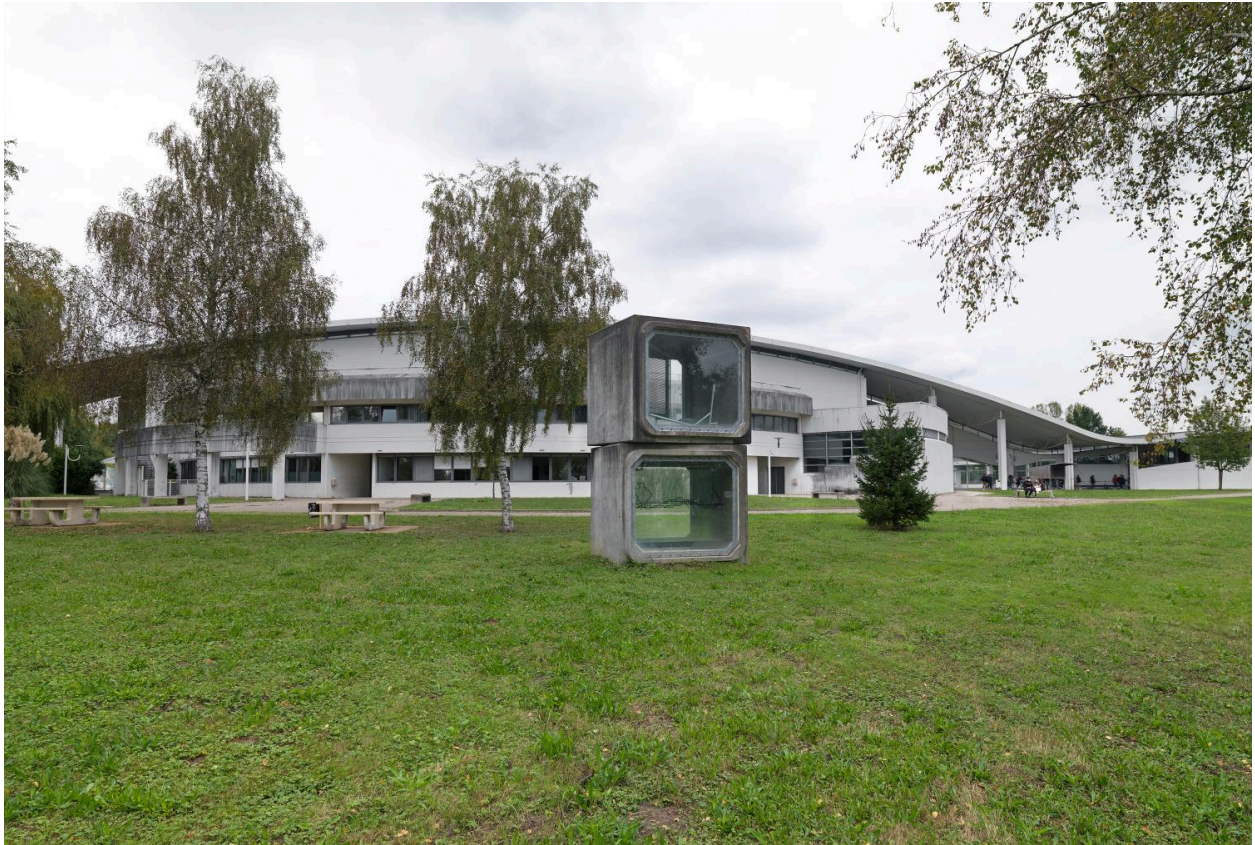
L'installation dans son environnement.
Phot. Thierry Leroy
IVR84_20203800441NUCAQ

L'installation dans son environnement.

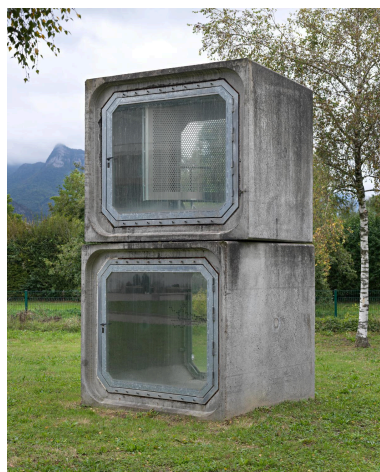
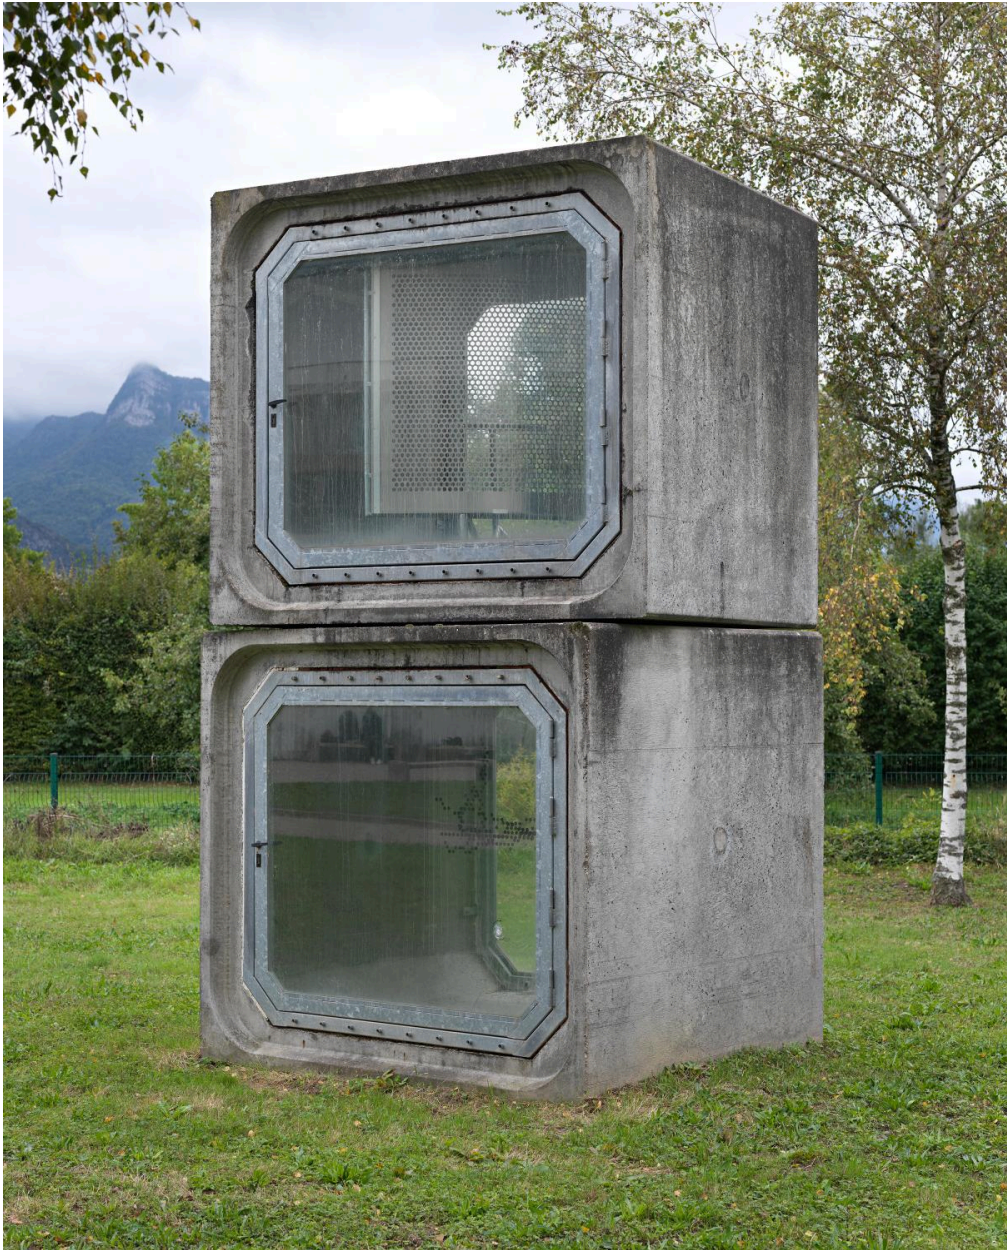
Vue d'ensemble de l'installation par la droite.
Phot. Thierry Leroy
IVR84_20203800447NUCAQ

Vue d'ensemble de l'installation par la droite.

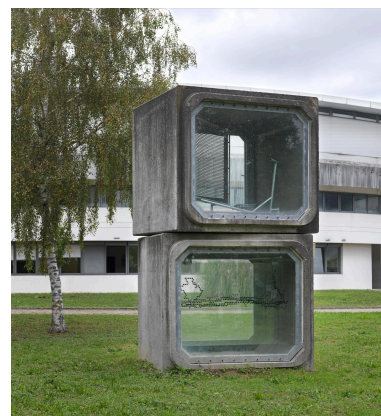
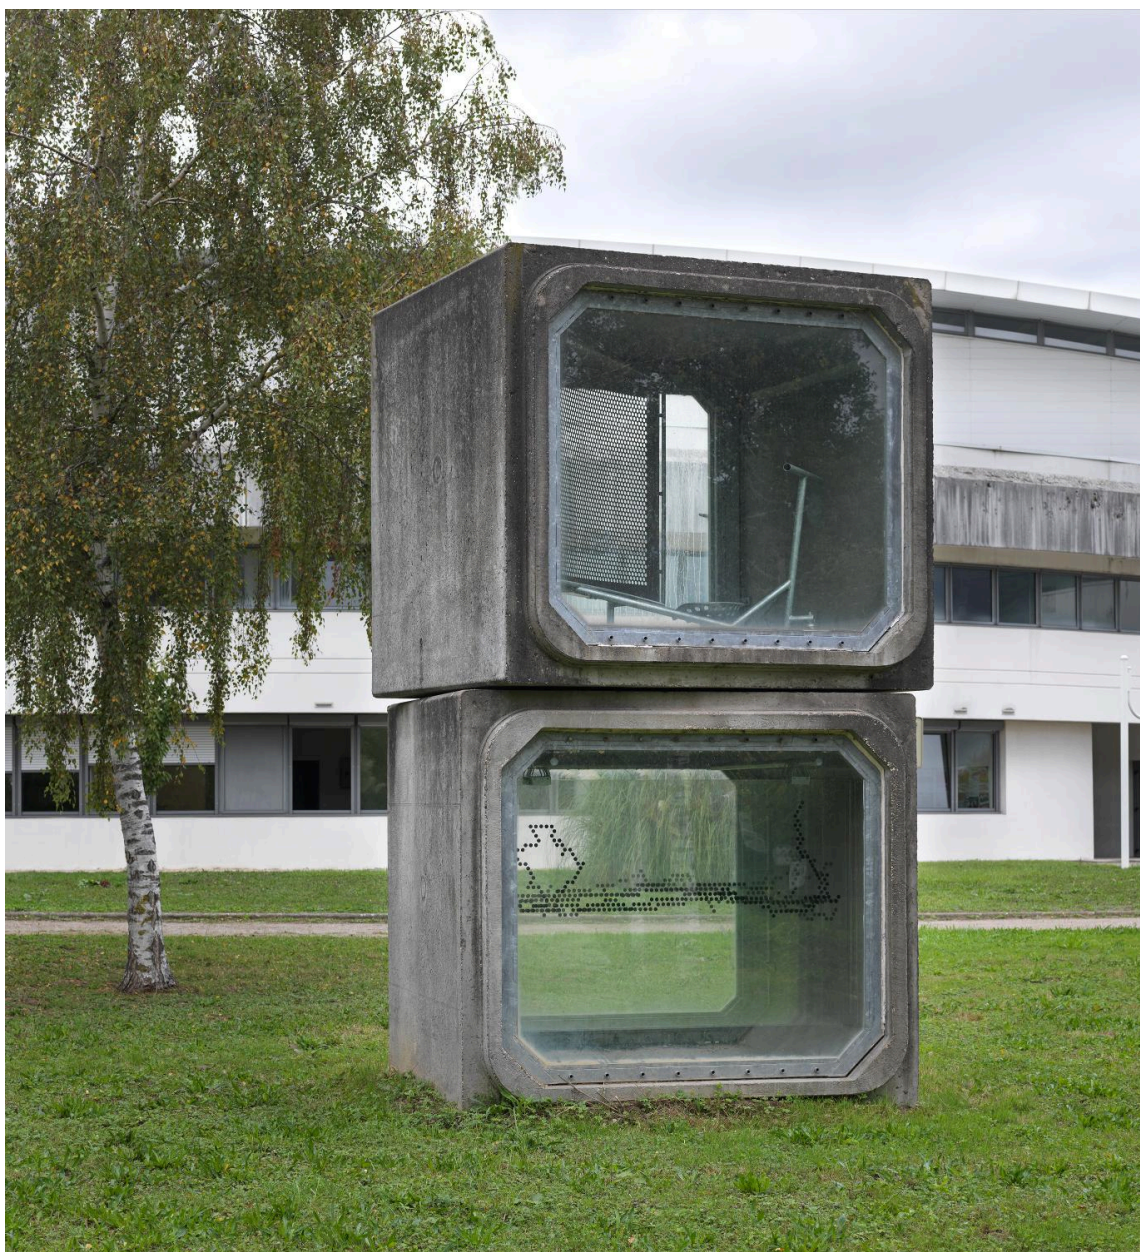
Vue d'ensemble de l'installation par la gauche.
Phot. Thierry Leroy
IVR84_20203800449NUCAQ

Vue d'ensemble de l'installation par la gauche.

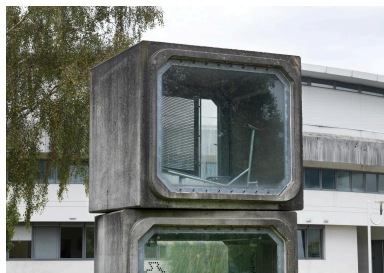
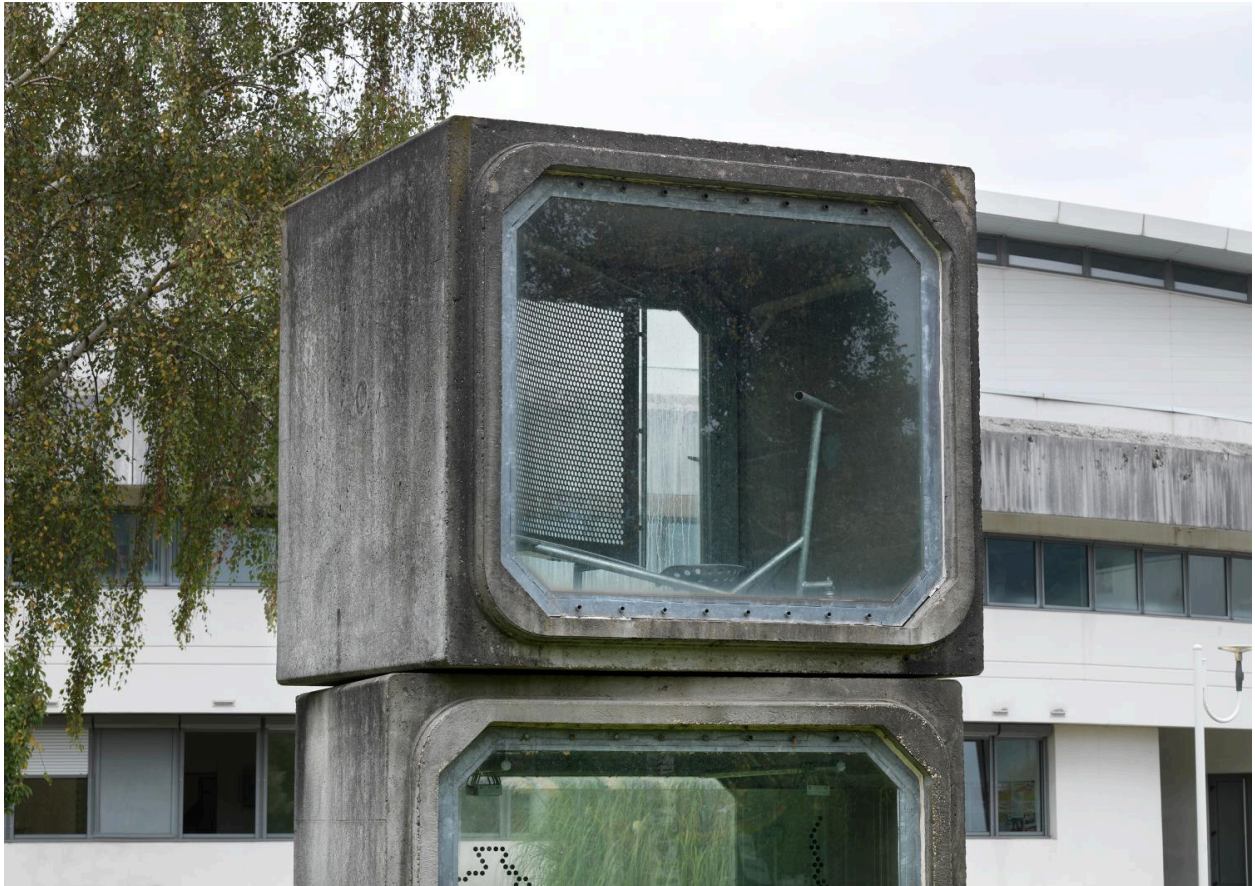
Détail sur le cube supérieur.
Phot. Thierry Leroy
IVR84_20203800442NUCAQ

Détail sur le cube supérieur.

État (2010) : perte d'adhérence, encrassement, cassure, altération chromatique, vandalisme. Coup dans la vitre du cube inférieur. La mousse d'étanchéité ainsi que le joint sont dégradés. Le cube supérieur est noirci (attaque biologique, pollution). L'œuvre est inachevée et dans un état non satisfaisant.

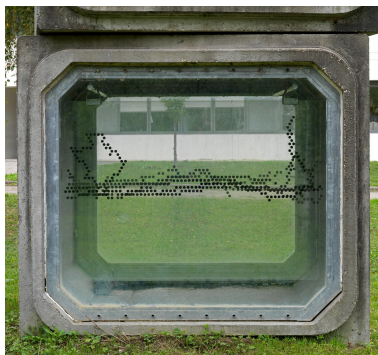
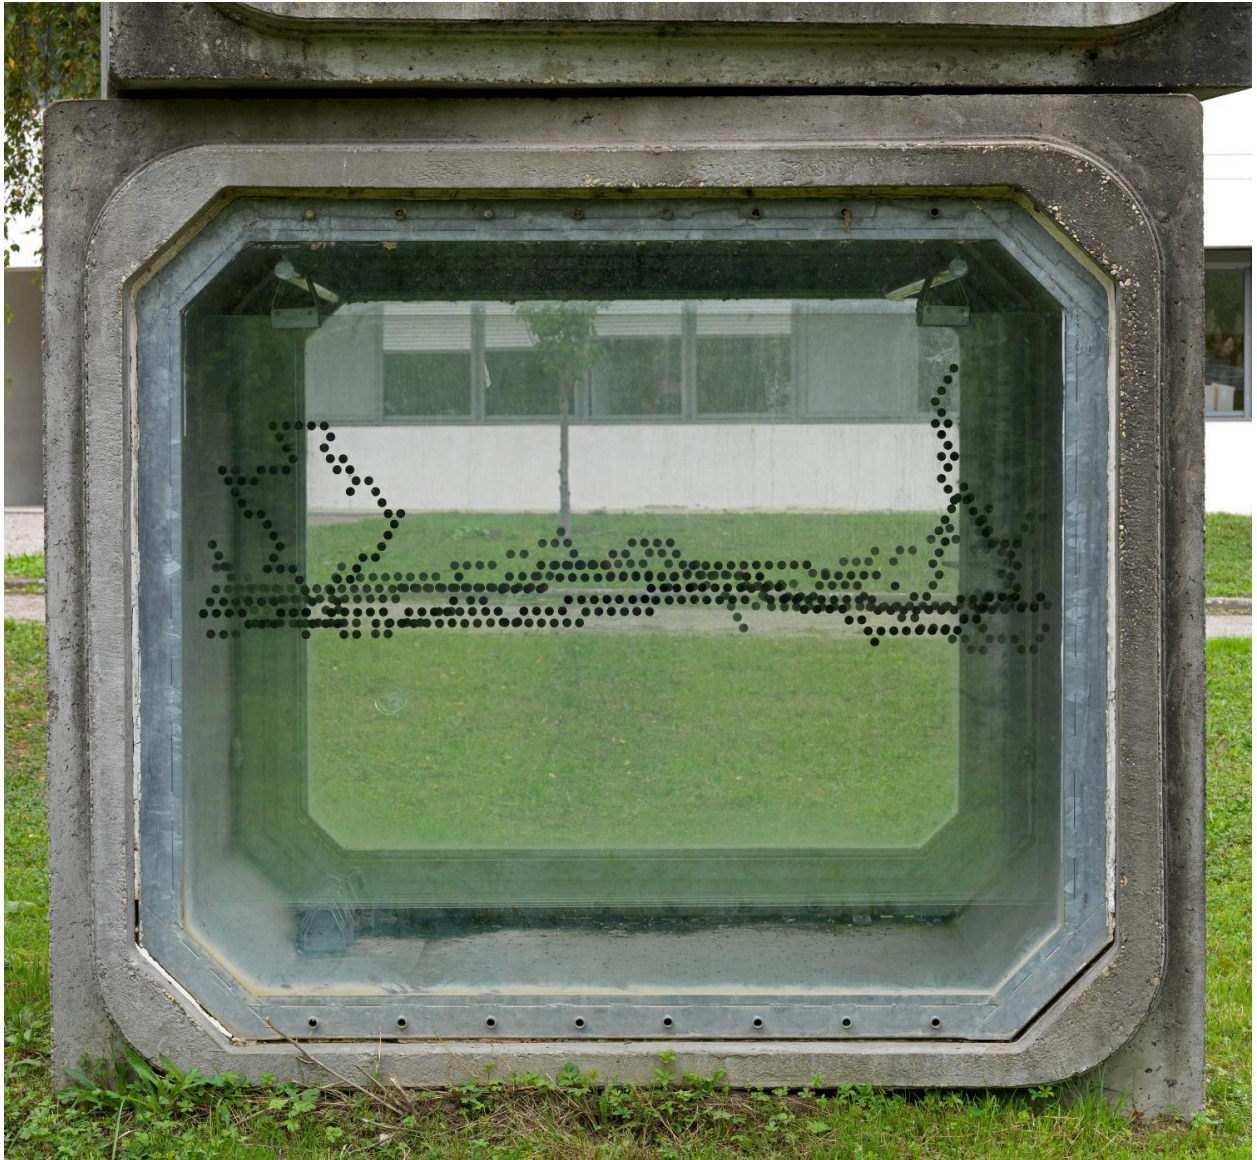
Détail sur le cube inférieur.
Phot. Thierry Leroy
IVR84_20203800446NUCA

Détail sur le cube inférieur.
