Rhône-Alpes, Savoie  
Aix-les-Bains  
Choudy-Pont Rouge  
30 chemin de Gamont

## Maison de garde-barrière, actuellement maison

Numéro de dossier : IA73002363

Cadre de l'étude : inventaire topographique Inventaire de la Ville d'Aix-les-Bains

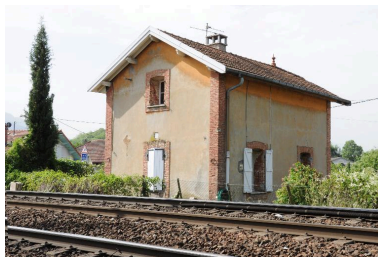
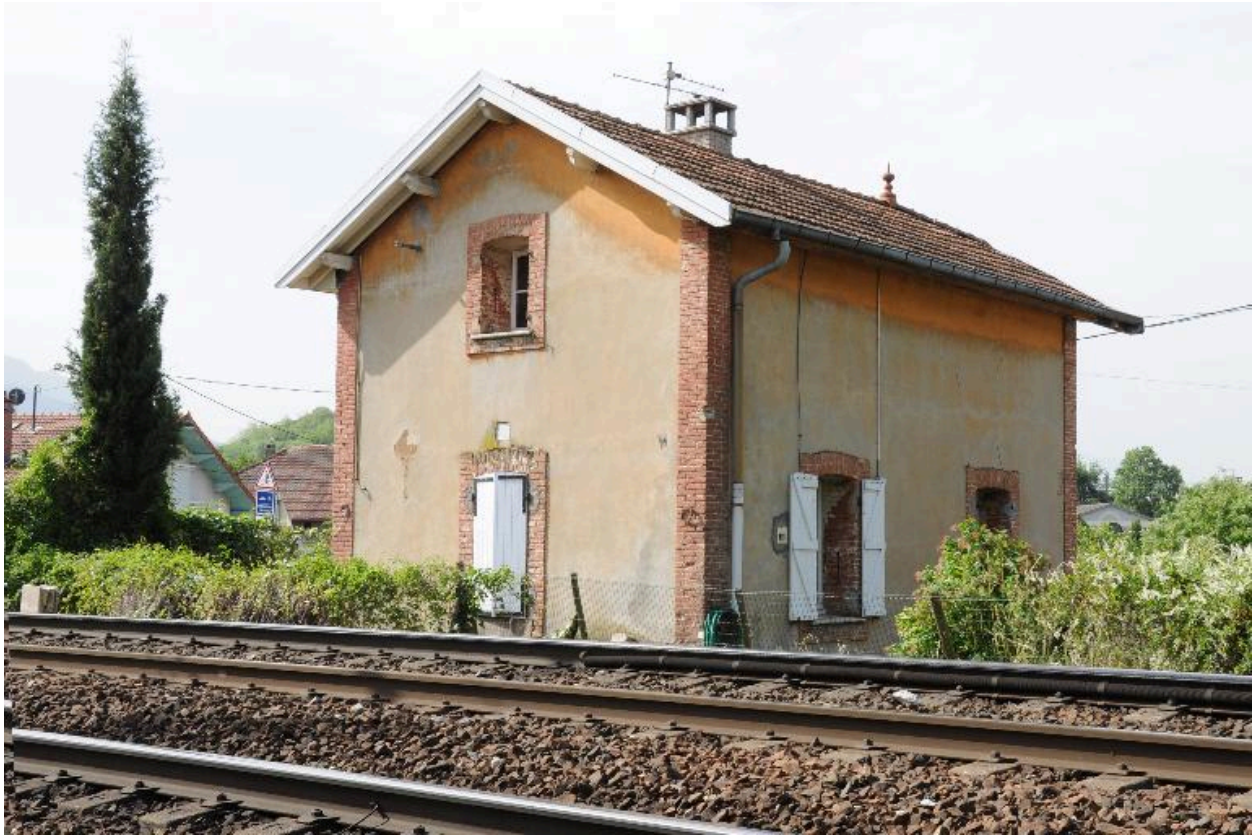
Pignon nord et façade ouest  
Phot. Denys Harreau  
IVR82\_20147300857NUCA

Pignon nord et façade ouest

De plan rectangulaire, elle est coiffée d'un toit à deux versants et demi-croupe en tuile mécanique. Elle compte un étage de soubassement, un rez-de-chaussée surélevé et un comble à surcroît. L'étage de soubassement est éclairé par deux jours pratiqués dans la façade ouest et il est accessible par deux petites portes situées sur le pignon sud abrité d'un large avant-toit. Le comble à surcroît prend le jour par deux fenêtres percées dans les pignons nord et sud. Les différents éléments constructifs de l'étage de soubassement (encadrements de baie, chaînes d'angle et maçonnerie) sont bâtis en pierre de taille. Le reste des élévations est quant à lui élevé en moellons de pierre, apparents sur le pignon sud et la façade est, et les encadrements de baies, légèrement cintrés, ainsi que les chaînes d'angle sont faits de briques. L'entrée, décentrée et abritée d'un auvent, se situe sur la façade est.

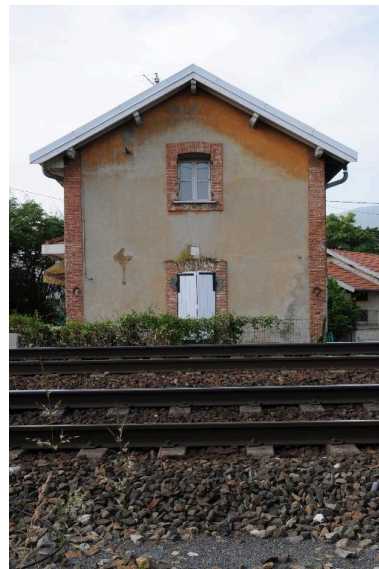
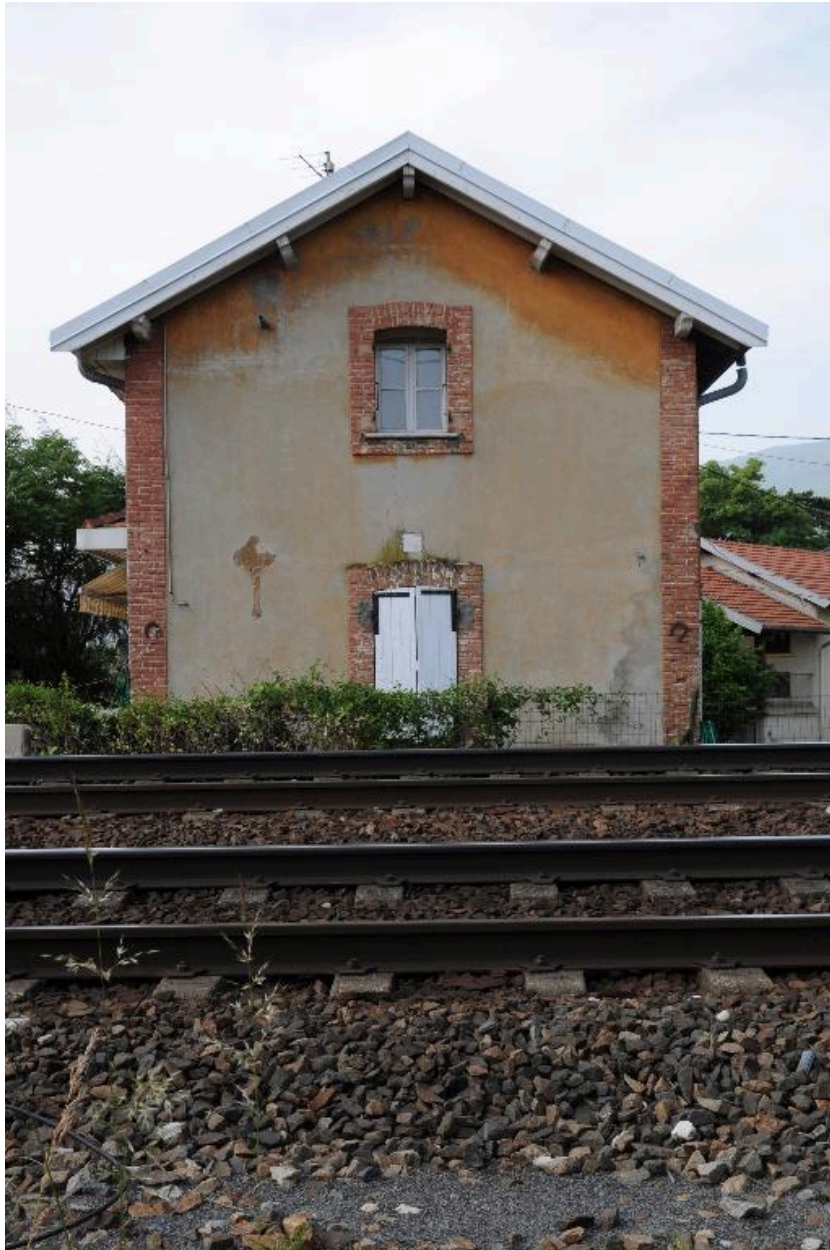
Pignon nord  
Phot. Denys Harreau  
IVR82\_20147300858NUCA

Pignon nord

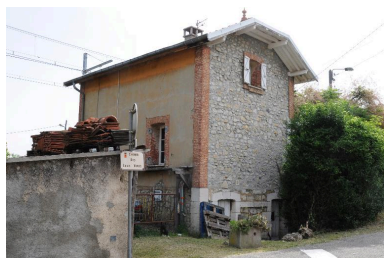
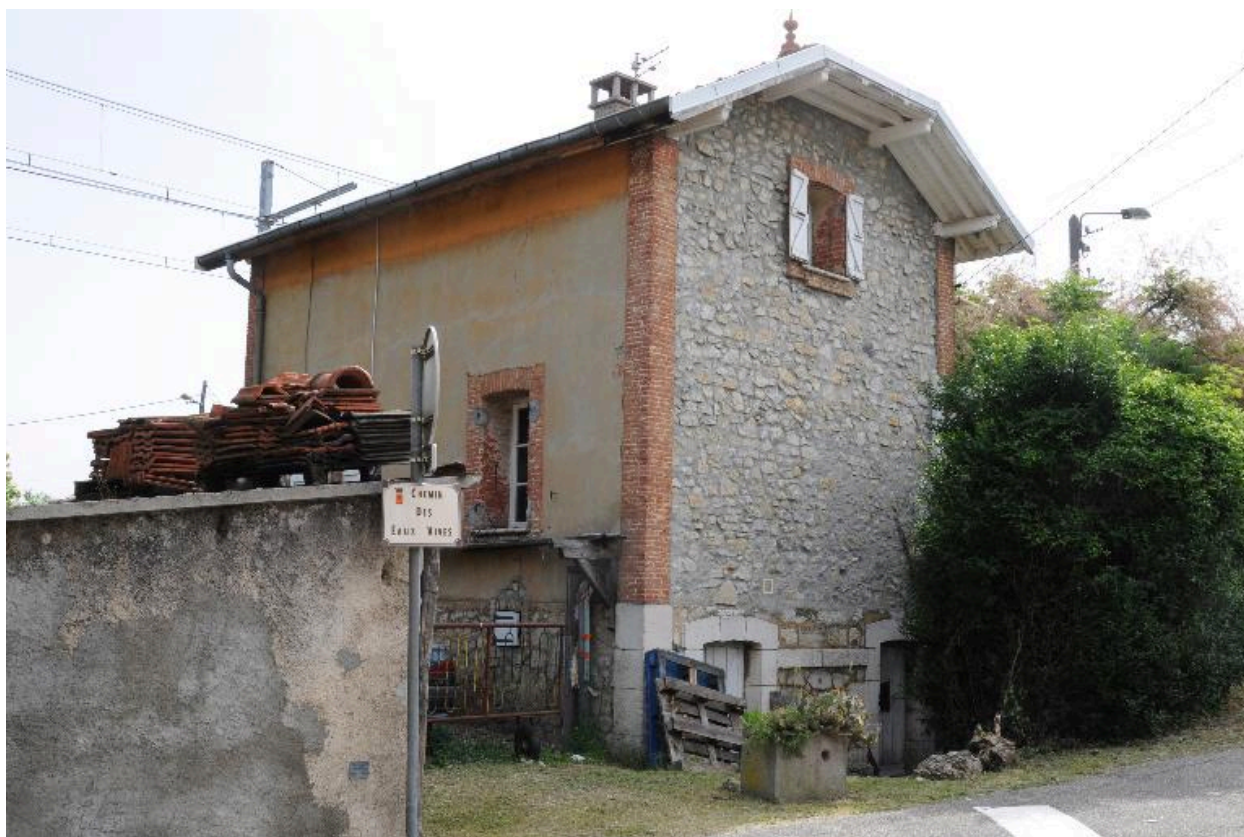
Façade ouest et pignon sud  
Phot. Denys Harreau  
IVR82\_20147300859NUCA

Façade ouest et pignon sud

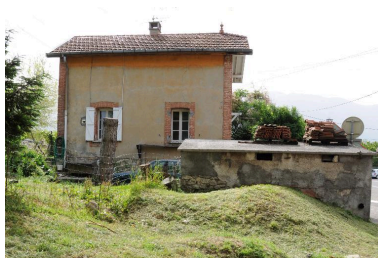
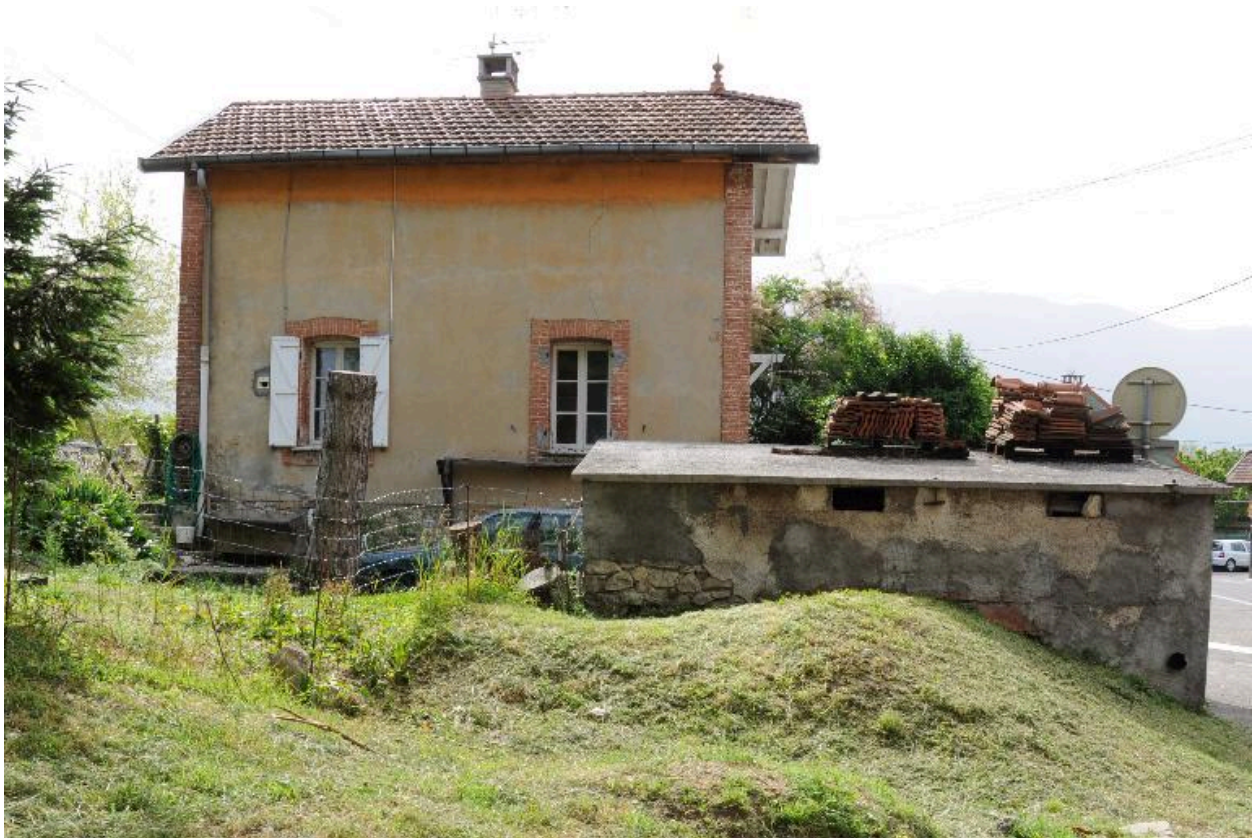
Façade ouest  
Phot. Denys Harreau  
IVR82\_20147300860NUCA

Façade ouest

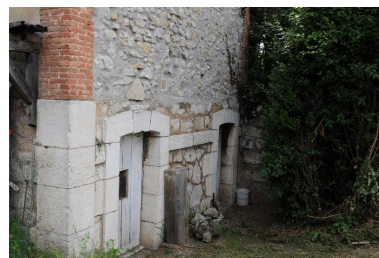
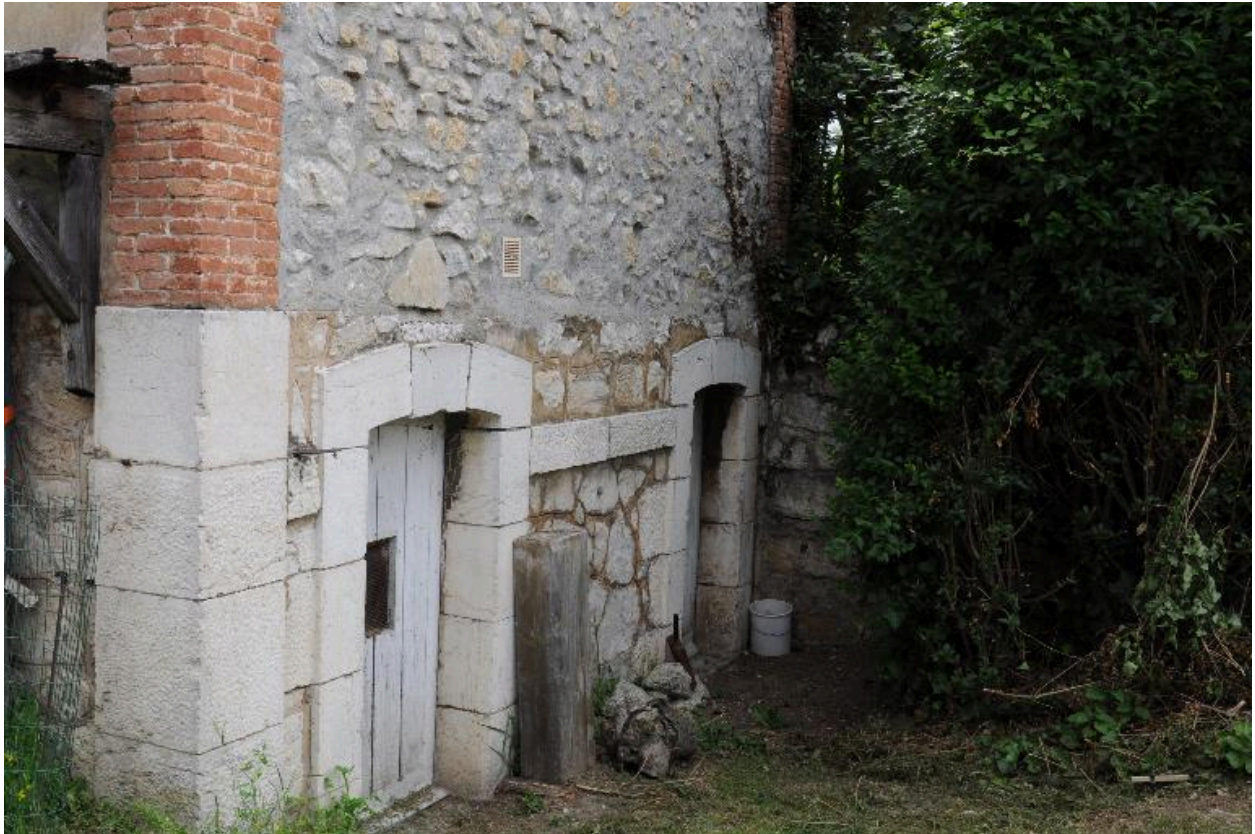
Portes dans le pignon sud  
Phot. Denys Harreau  
IVR82\_20147300861NUCA

Portes dans le pignon sud
