Lyon 7e
la Guillotière
278 rue de Créqui

Immeuble

Numéro de dossier : IA69005357
Date de l'enquête initiale : 2006
Date(s) de rédaction : 2006
Cadre de l'étude : inventaire topographique Inventaire de la Ville de Lyon
Degré d'étude : repéré

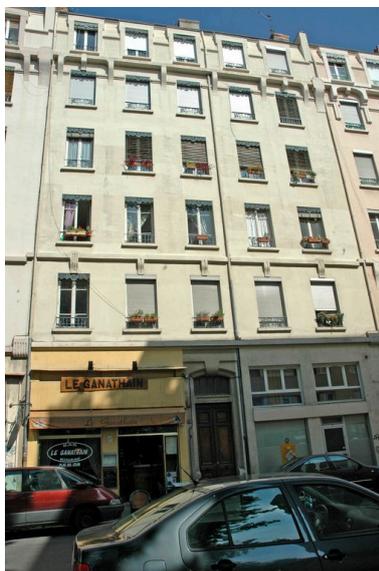
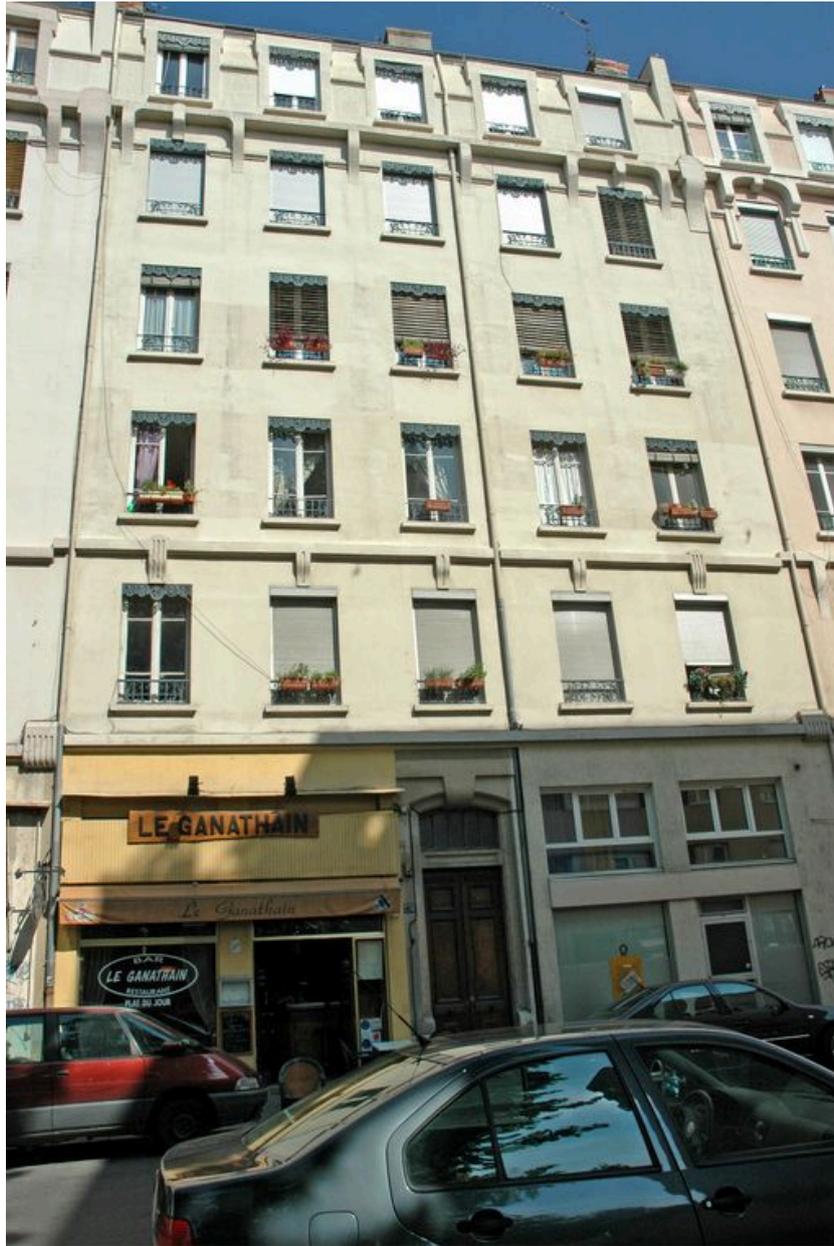
Élévation principale
Phot. Maryannick Chalabi
IVR82_20076900299NUCA

Elévation principale

Élévation principale à cinq travées ; le bandeau soulignant l'entresol est ponctué de modillons, plus développés au niveau des première et cinquième travées. La corniche supporte des larmiers pour chaque travée, également plus développés aux extrémités. L'étage de comble est traité comme un étage attique. Cet immeuble est identique au 280. La loge de concierge hors-oeuvre, ouvrant au niveau du premier repos de l'escalier, est construite sur pilotis (piliers maçonnés).

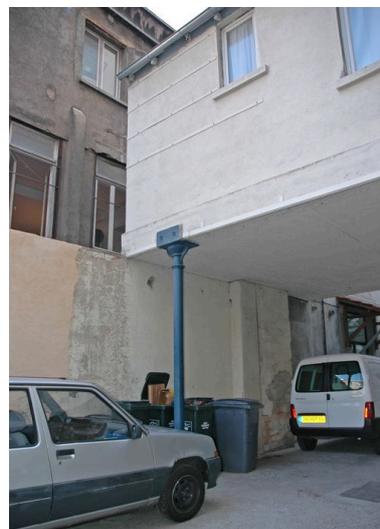
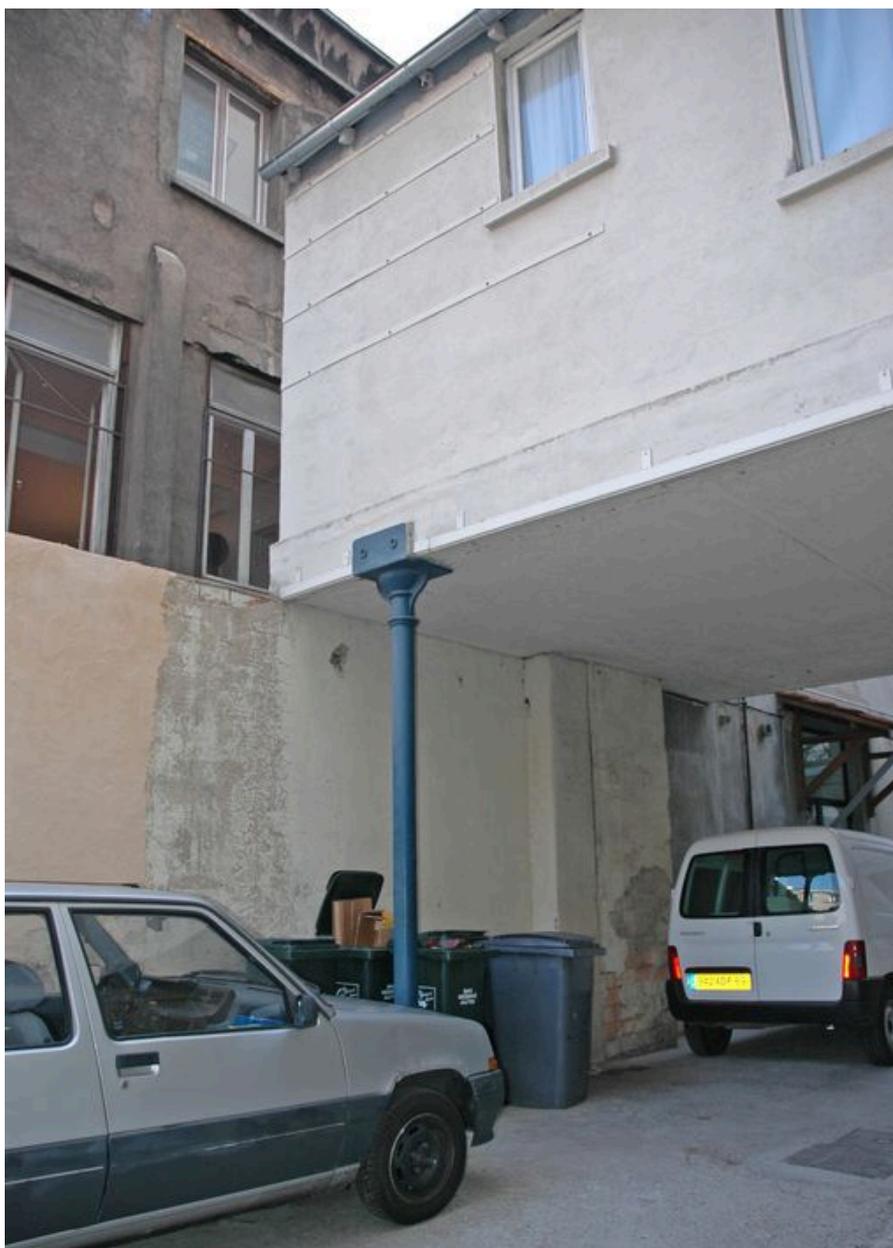
Loge de concierge. Vue de la colonne
en fonte supportant l'angle sud-ouest
Phot. Maryannick Chalabi
IVR82_20076900301NUCA

Loge de concierge. Vue de la colonne en fonte supportant l'angle sud-ouest
