Rhône-Alpes, Savoie
Aix-les-Bains
Saint Pol-Biollay
39 boulevard de la Roche-du-Roi

Maison, dite villa Les Bruyères

Numéro de dossier : IA73002205
Date de l'enquête initiale : 2013
Date(s) de rédaction : 2013
Cadre de l'étude : inventaire topographique Inventaire de la Ville d'Aix-les-Bains
Degré d'étude : étudié

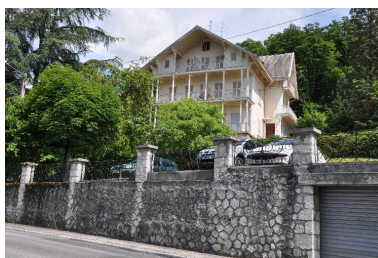
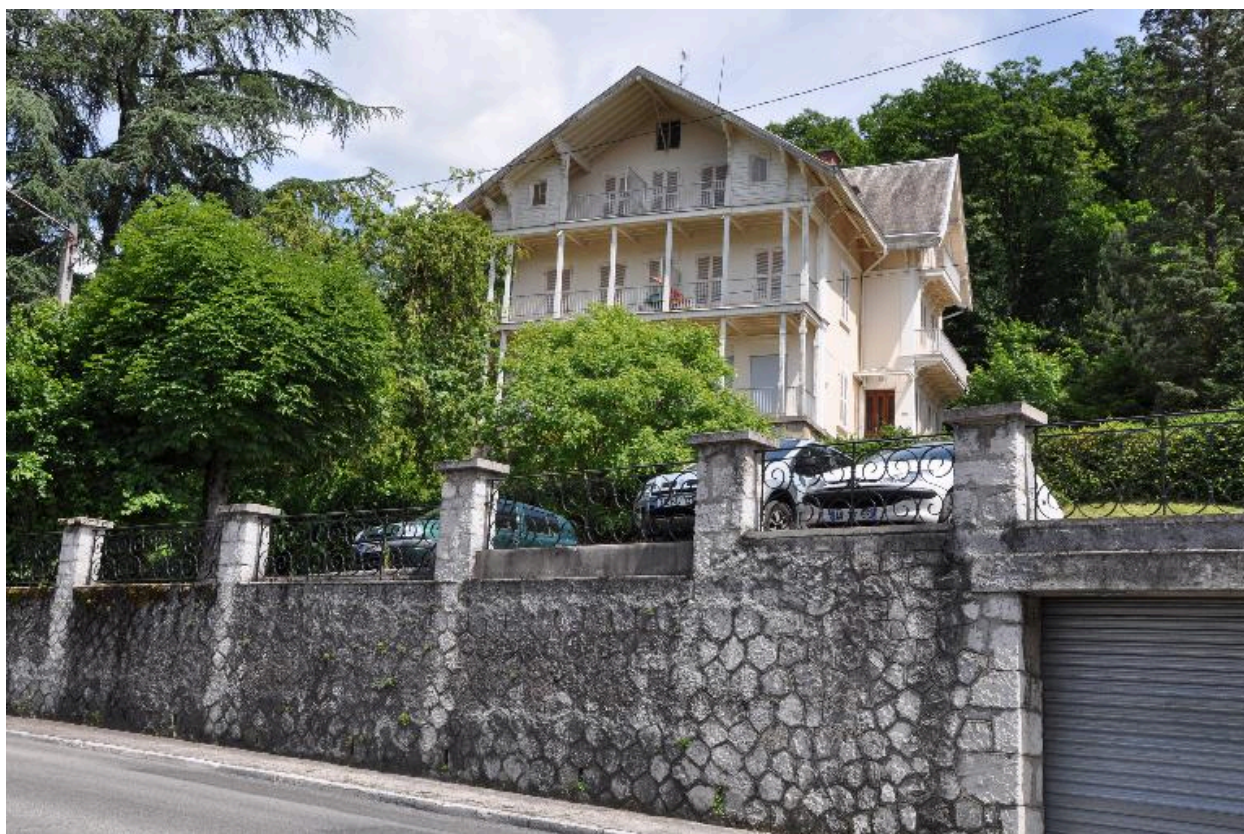
Vue d'ensemble depuis le boulevard de la Roche-du-Roi
Phot. Denys Harreau
IVR82_20137300430NUCA

Vue d'ensemble depuis le boulevard de la Roche-du-Roi

Afin de palier la forte déclivité du terrain, cette maison, implantée au-dessus du boulevard de la Roche-du-Roi, prend place sur une terrasse en terre-plein ménagée au pied du rocher. Un mur de soutènement, surmonté d'une grille en fer forgé présentant des motifs d'enroulements, la protège de la rue. Depuis le portail d'entrée piéton, le bâtiment est accessible par deux escaliers parcourant le jardin et menant à la cour qui l'entoure.

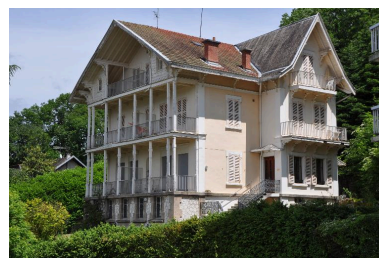
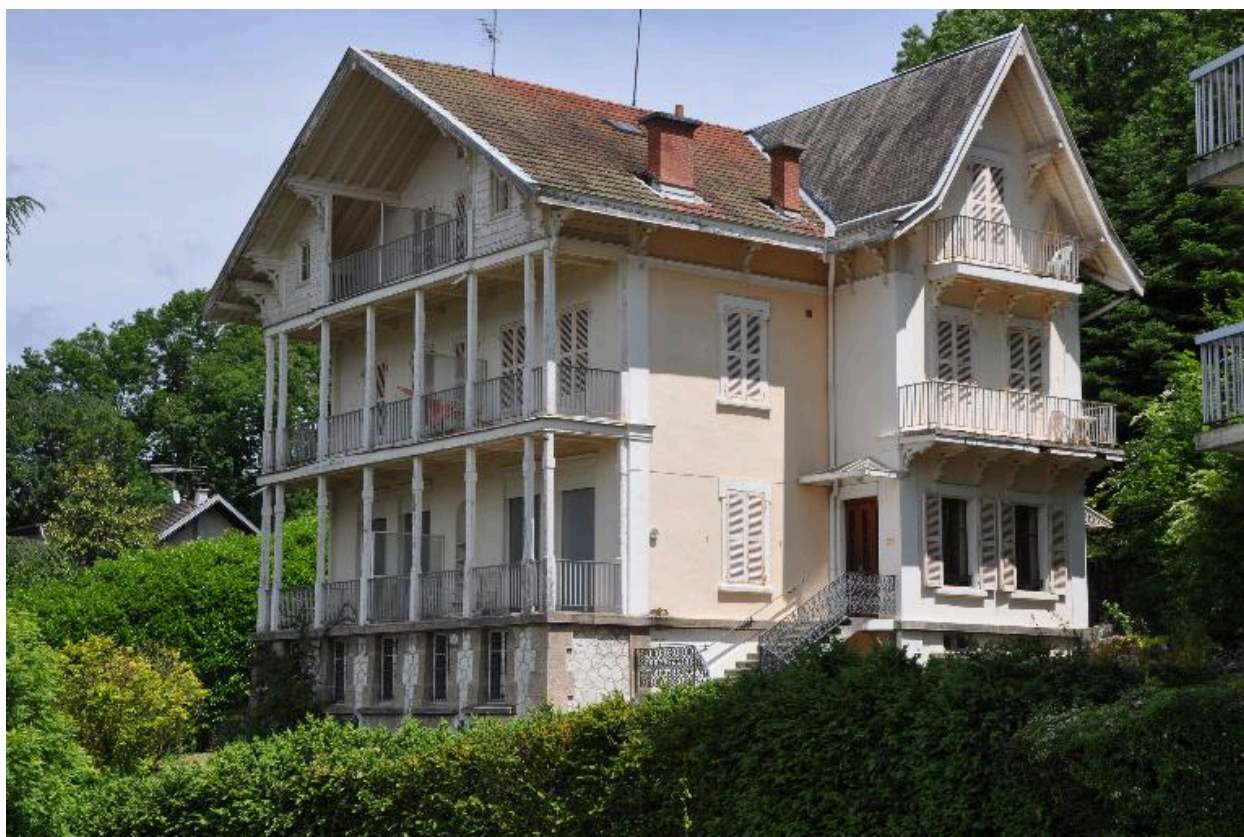
Vue de trois-quart droit
Phot. Denys Harreau
IVR82_20137300419NUCA

Vue de trois-quart droit

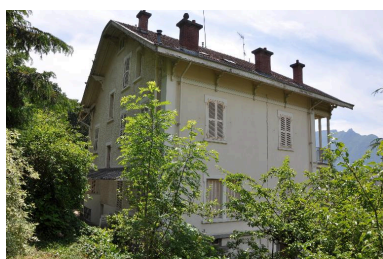
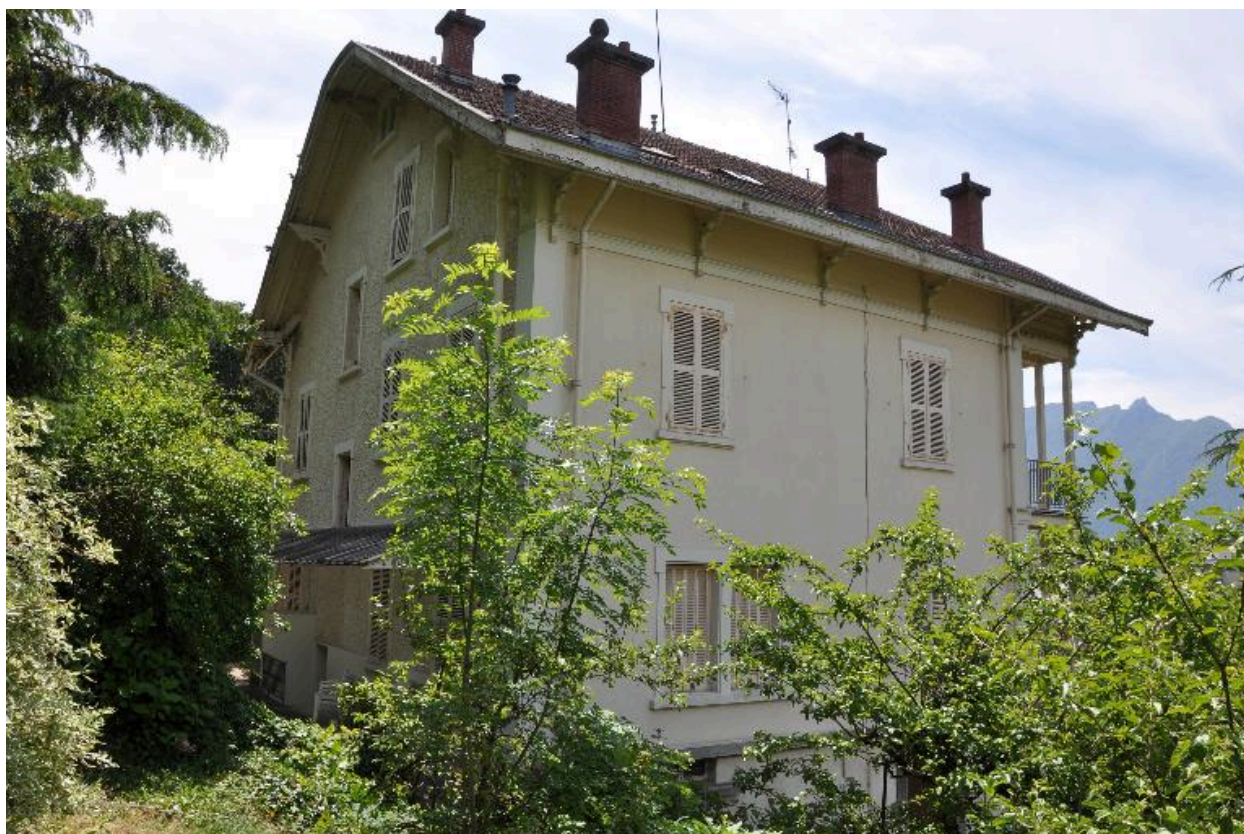
Elévations postérieure et latérale gauche (façade est et nord)
Phot. Denys Harreau
IVR82_20137300428NUCA

Elévations postérieure et latérale gauche (façade est et nord)

Placée dans le creux formé par le plan en L, l'entrée protégée par une marquise aux formes simples, est desservie par un escalier en maçonnerie et en équerre, reposant sur des aisseliers en béton armé imitant le bois (rocaille). L'élévation latérale gauche (façade nord) et la façade postérieure (façade est), accessible par un escalier latéral taillé dans la pente, sont régulièrement ajourées de baies. Des aisseliers en bois soutiennent les balcons du pignon sud ainsi que l'avant-toit protégeant l'ensemble des élévations. Au nord, les restes de l'aménagement du jardin en terrasses sont encore visibles. L'architecture de cette maison peut être qualifiée de style chalet, caractéristique de l'architecture de villégiature.

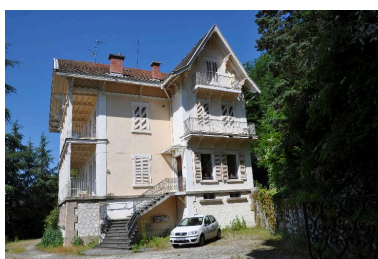
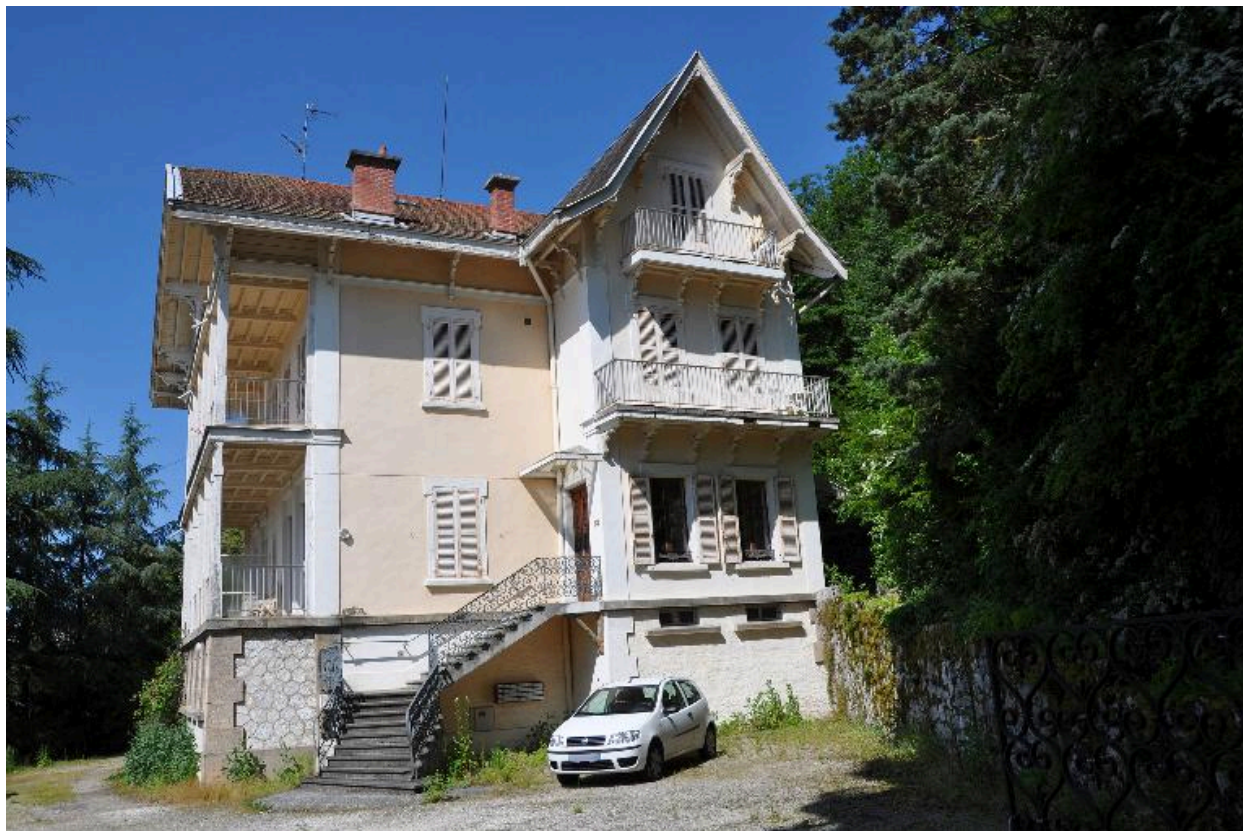
Elévation latérale droite (façade sud)
Phot. Denys Harreau
IVR82_20137300501NUCA

Elévation latérale droite (façade sud)

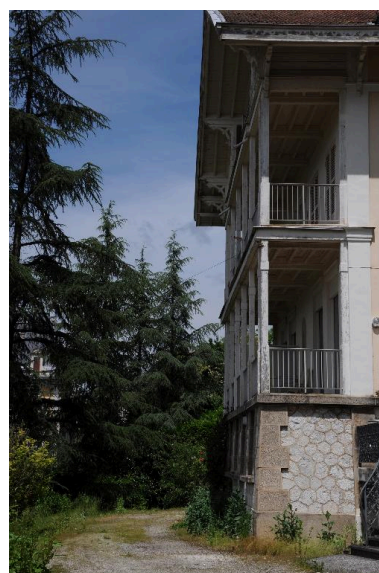
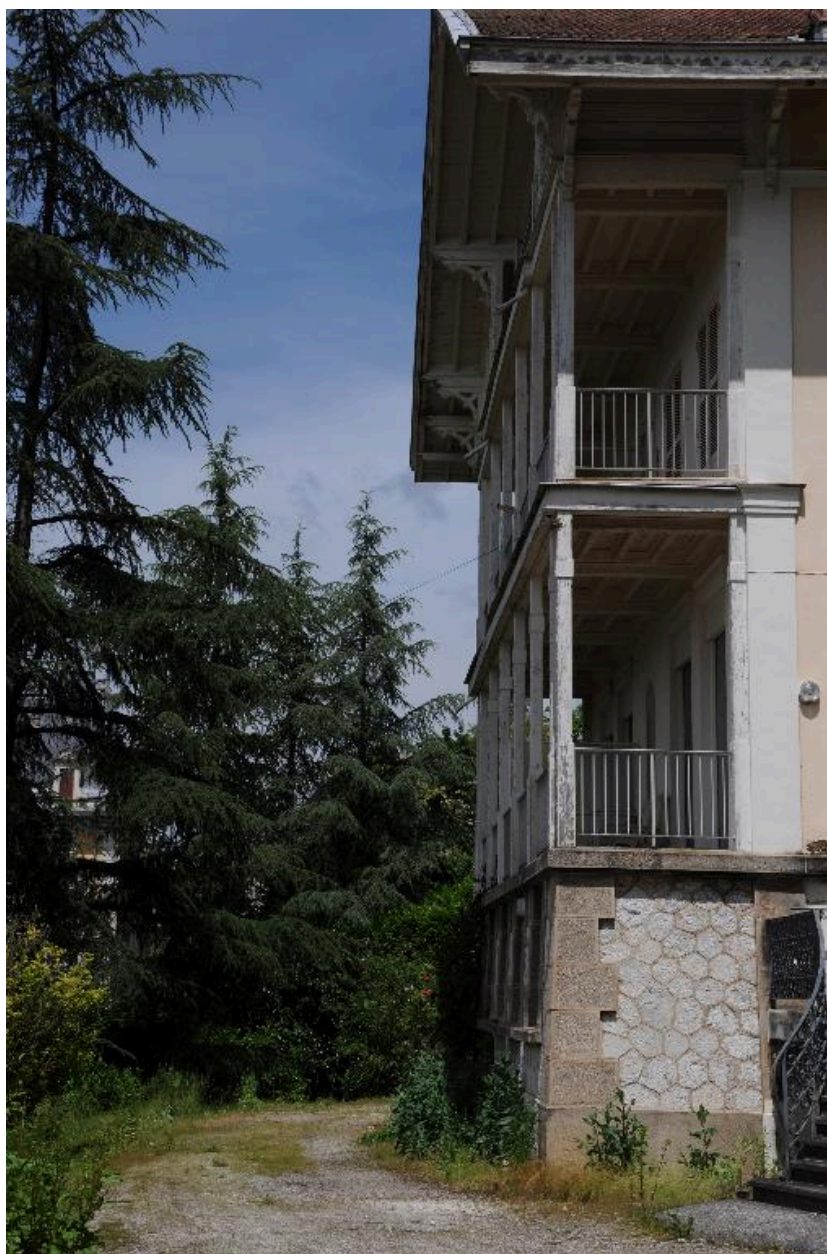
Détail de l'étage de soubassement et des balcons-loggias sur la façade principale
Phot. Denys Harreau
IVR82_20137300421NUCA

Détail de l'étage de soubassement et des balcons-loggias sur la façade principale

Animée par cinq travées de baies, la façade principale (façade ouest) présente des balcons-loggias, soutenus par des piliers en bois, soulignant chacun des étages et offrant une vue sur le panorama de la ville. Au dernier niveau, des parements en bois ferment partiellement le balcon-loggia.

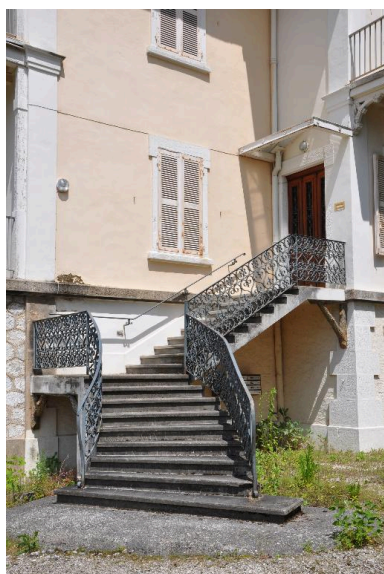
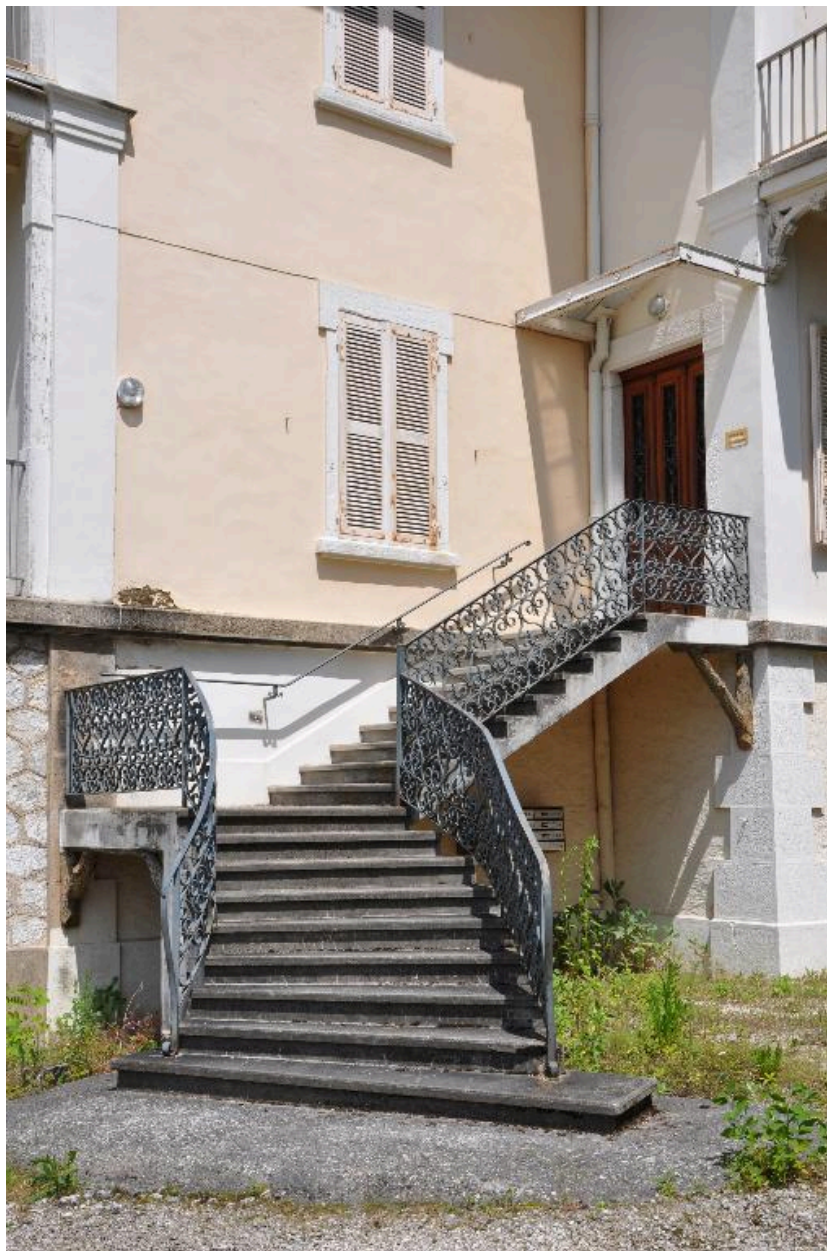
Escalier et porte d'entrée
Phot. Denys Harreau
IVR82_20137300427NUCA

Escalier et porte d'entrée

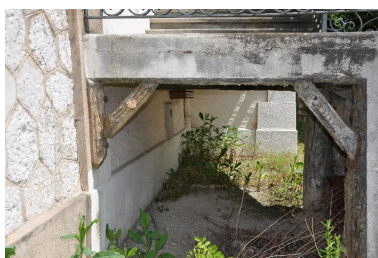
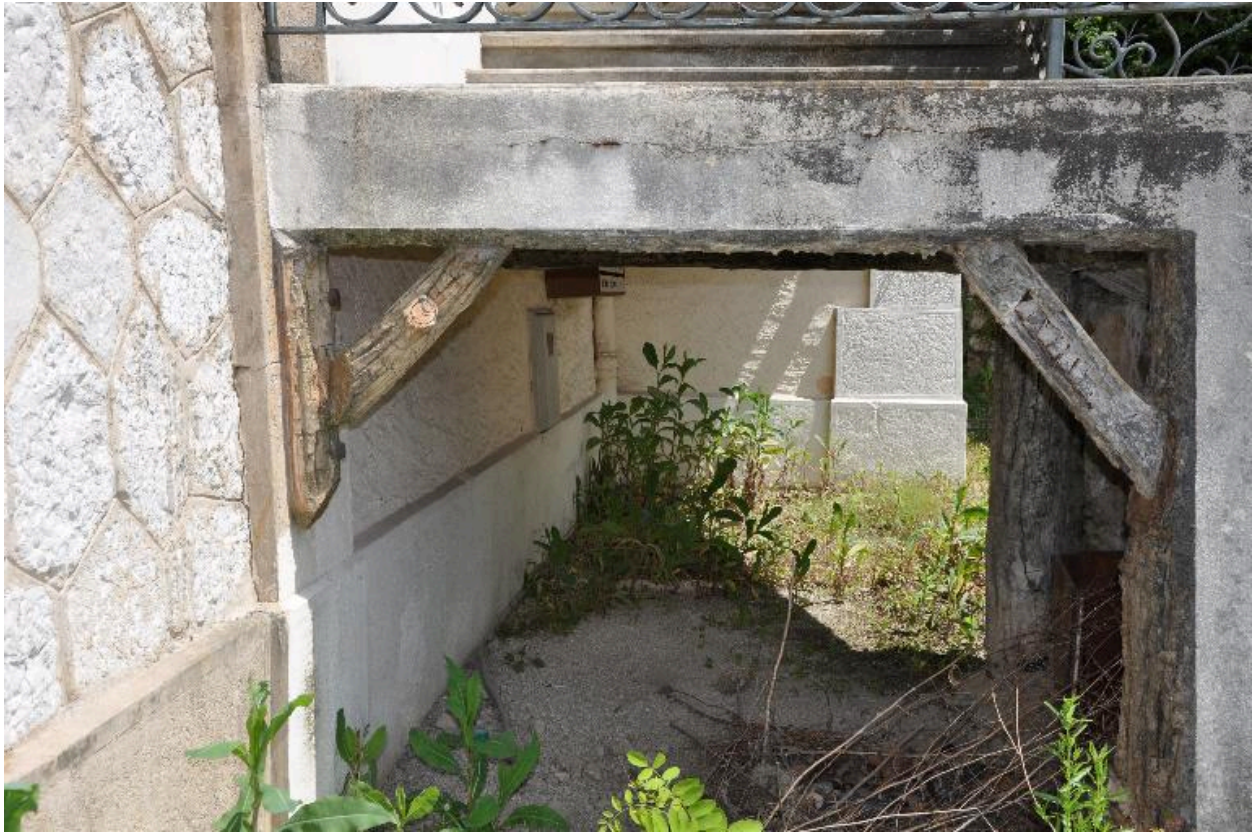
Aisseliers en rocaille
supportant l'escalier extérieur
Phot. Denys Harreau
IVR82_20137300423NUCA

Aisseliers en rocaille supportant l'escalier extérieur

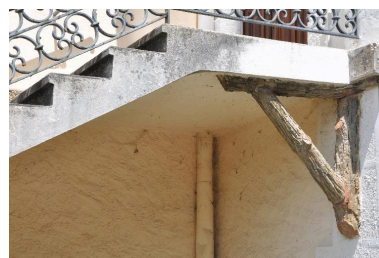
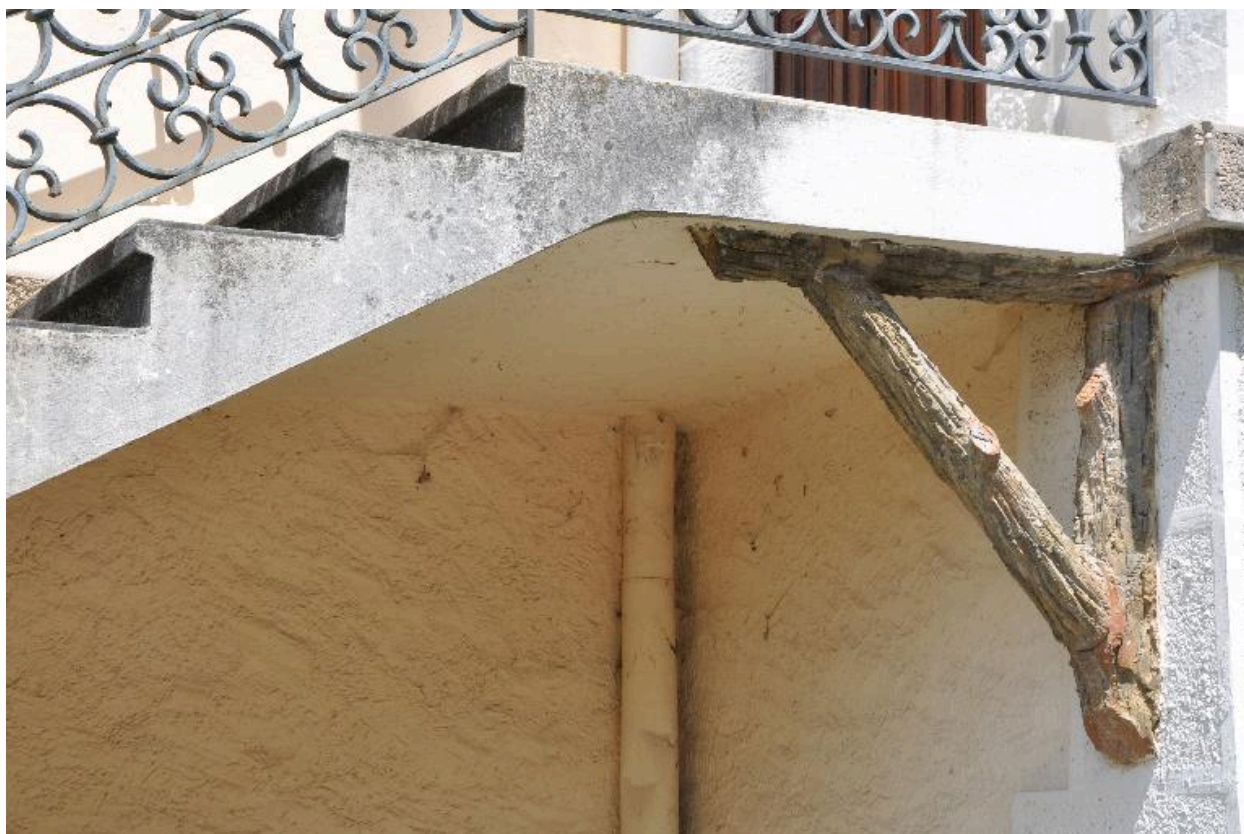
Aisselier en rocaille
supportant l'escalier extérieur
Phot. Denys Harreau
IVR82_20137300424NUCA

Aisselier en rocaille supportant l'escalier extérieur

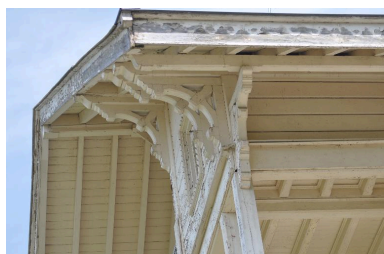
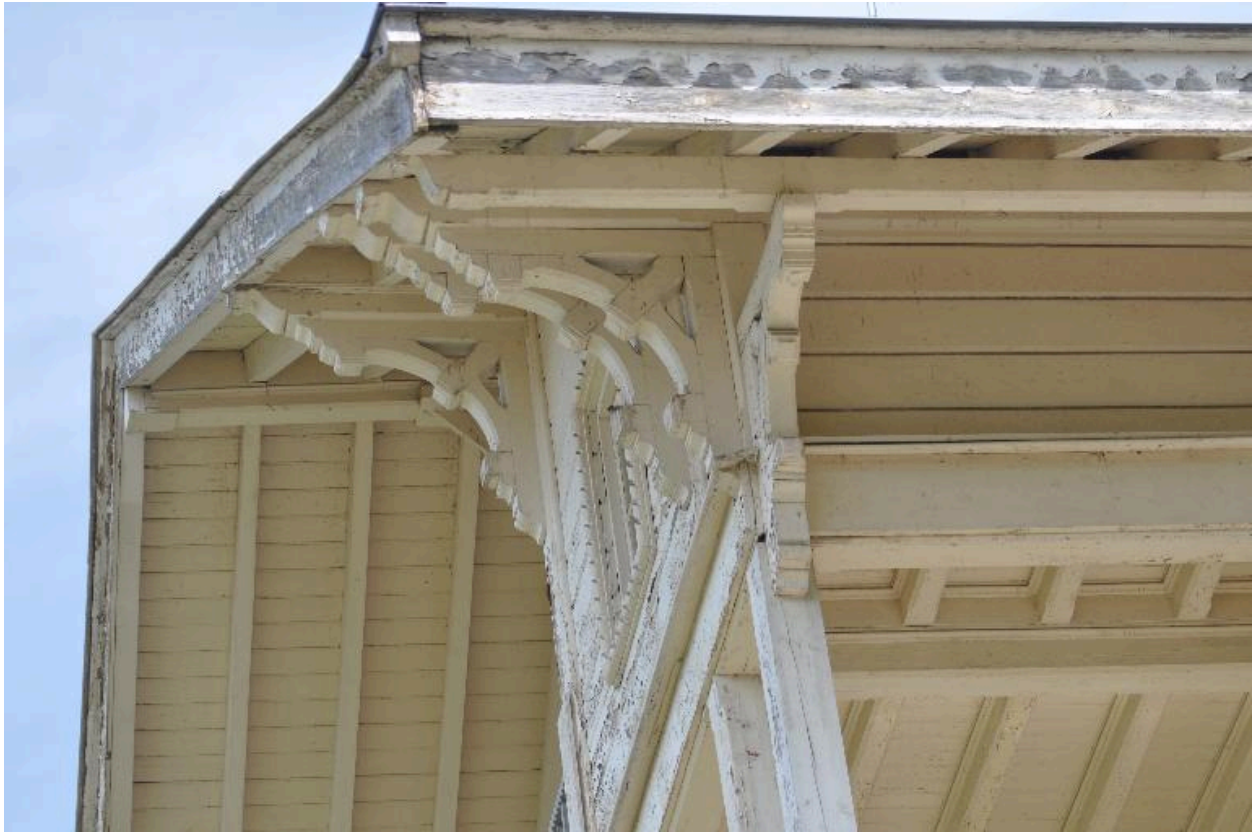
Aisseliers en bois sous l'avant-toit
Phot. Denys Harreau
IVR82_20137300426NUCA

Aisseliers en bois sous l'avant-toit

La maison se compose de deux corps de bâtiments disposés en équerre, couverts chacun d'un toit à deux versants et à égouts retroussés, ornés à l'origine de lambrequins en bois découpé aujourd'hui disparus. Edifiée en pierre, elle compte un étage de soubassement, un rez-de-chaussée surélevé, un étage carré et un comble à surcroît. Le mur de l'étage de soubassement a fruit et se singularise par des chaînes d'angle harpées saillantes, des encadrements de baies traités de manière similaire, et des moellons à tête dressés apparents.

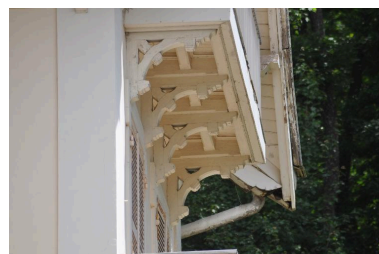
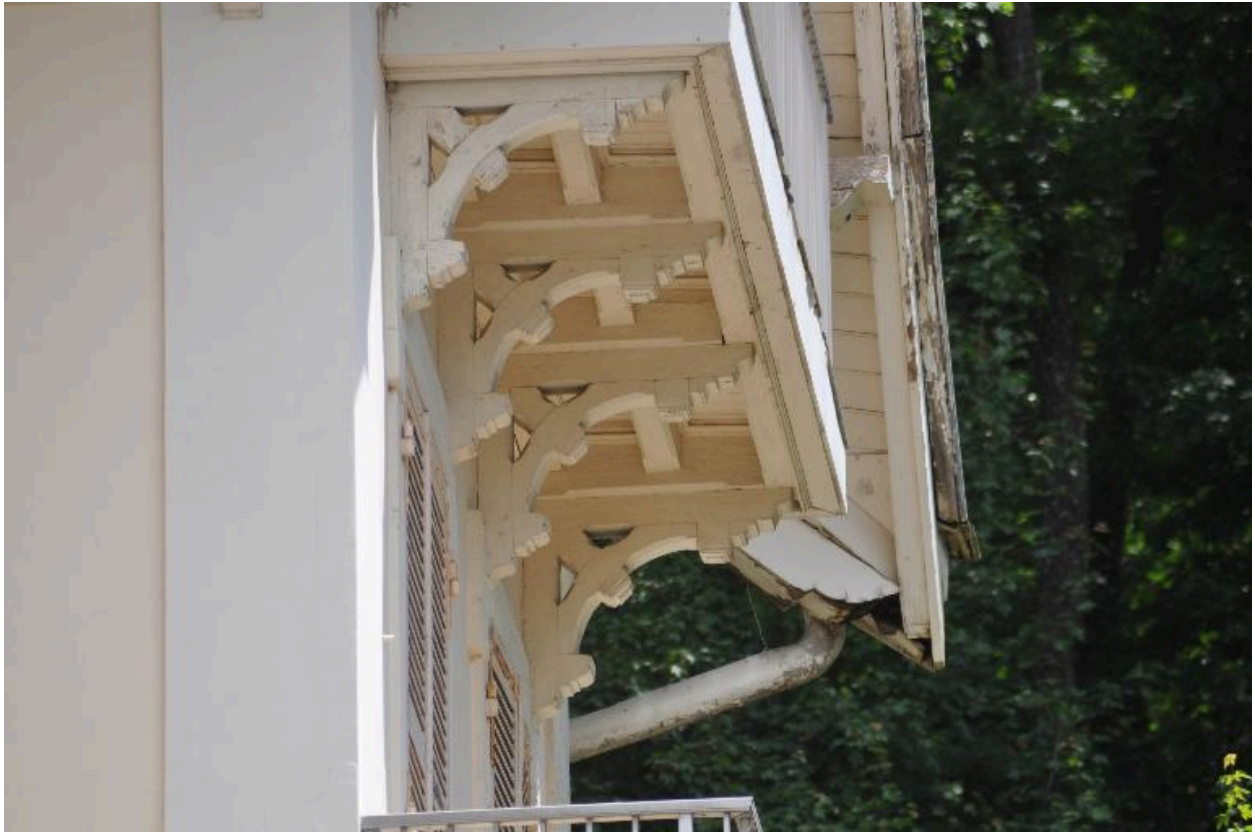
Aisseliers en bois
supportant un balcon
Phot. Denys Harreau
IVR82_20137300420NUCA

Aisseliers en bois supportant un balcon

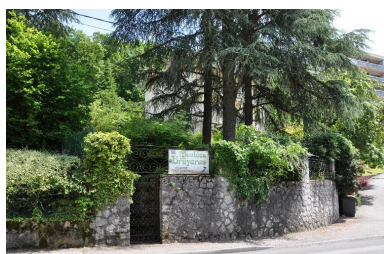
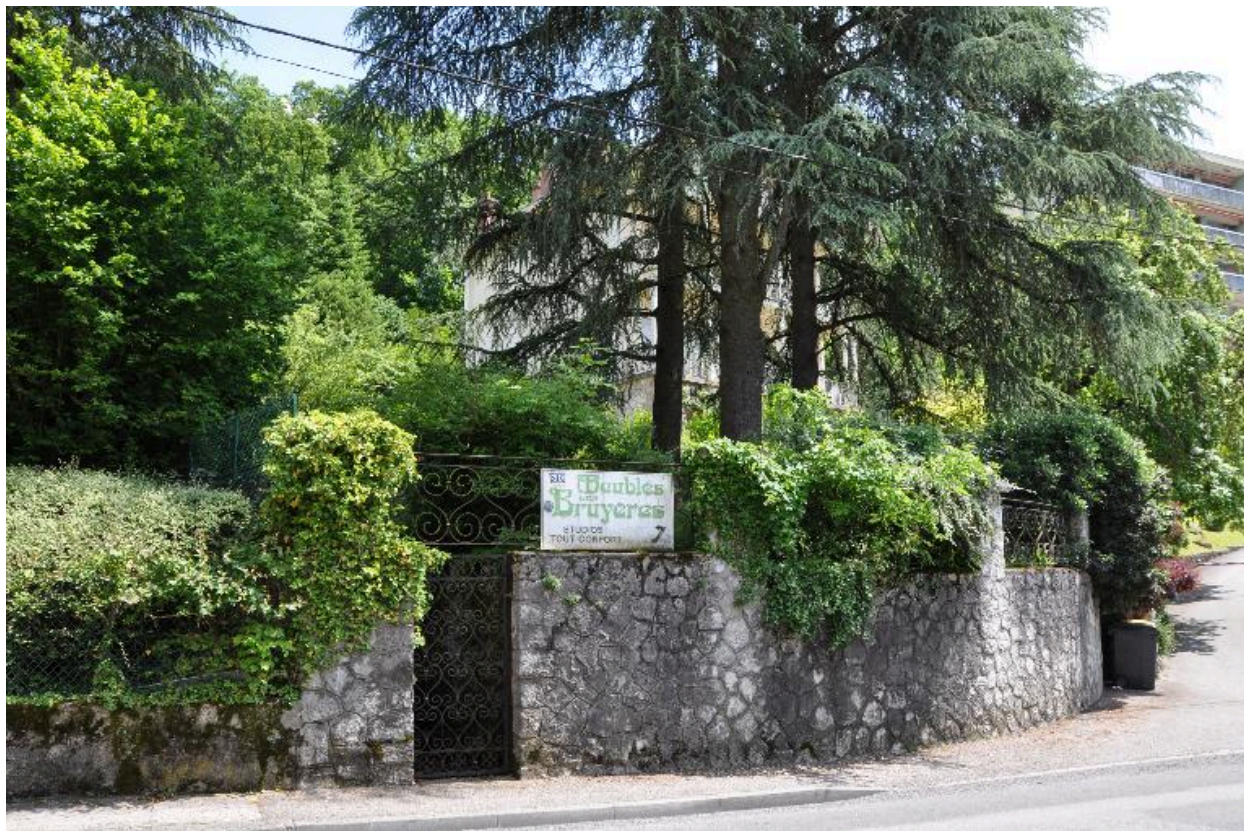
Mur de soutènement et portail
d'entrée donnant sur le boulevard
Phot. Denys Harreau
IVR82_20137300431NUCA

Mur de soutènement et portail d'entrée donnant sur le boulevard

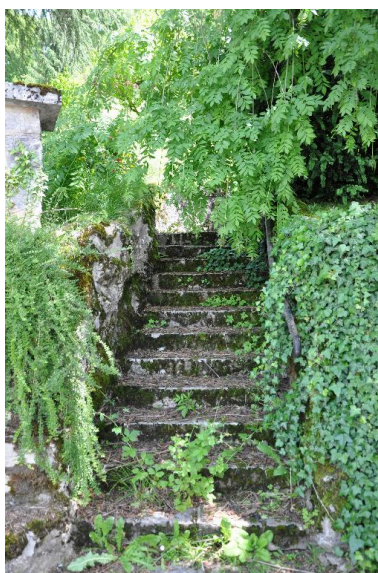
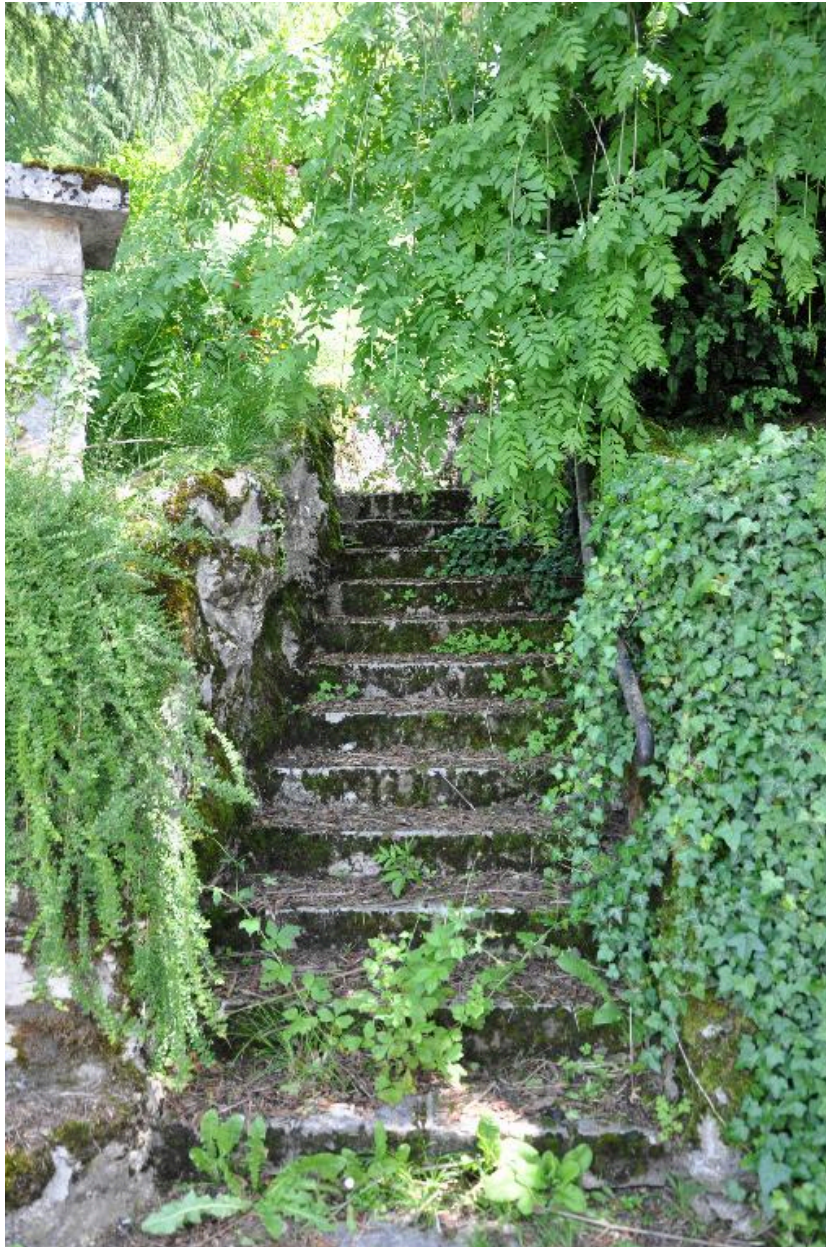
Escalier parcourant le jardin
Phot. Denys Harreau
IVR82_20137300422NUCA

Escalier parcourant le jardin

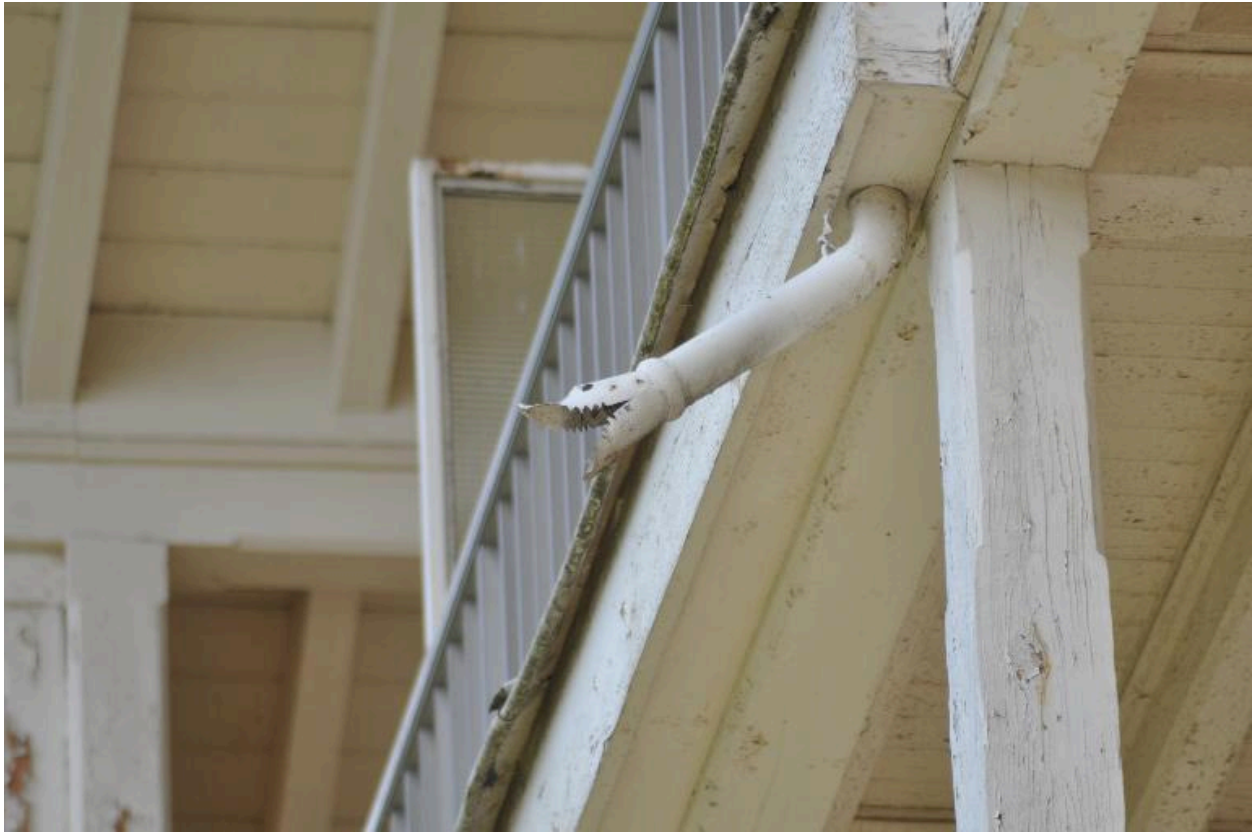
Détail d'une gouttière
Phot. Denys Harreau
IVR82_20137300425NUCA

Détail d'une gouttière
