Rhône-Alpes, Savoie  
Saint-Offenge-Dessous  
Bonevos (les)  
route des Bonevos

## Ferme

Numéro de dossier : IA73003718

Cadre de l'étude : inventaire topographique Inventaire du Parc naturel régional du Massif des Bauges

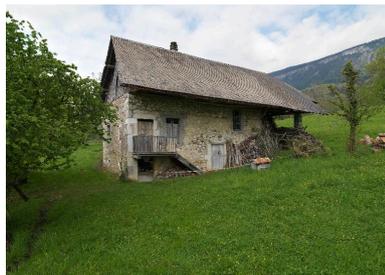
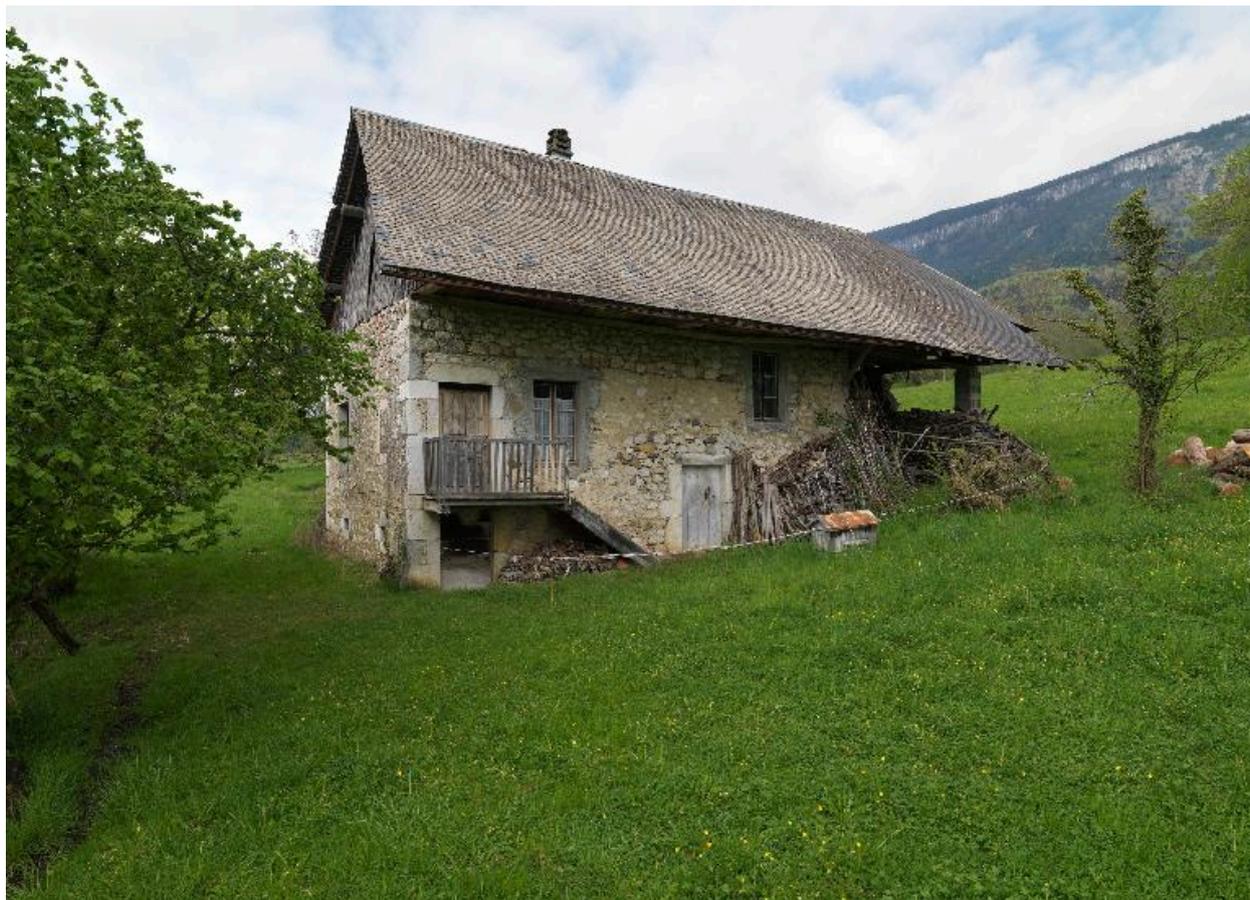
Vue d'ensemble de la ferme.  
Phot. Thierry Leroy  
IVR82\_20157303860NUCAQ

Vue d'ensemble de la ferme.

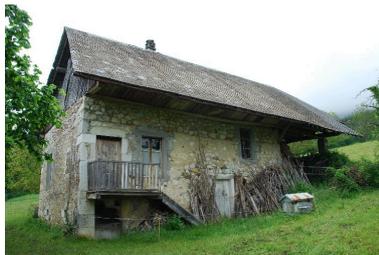
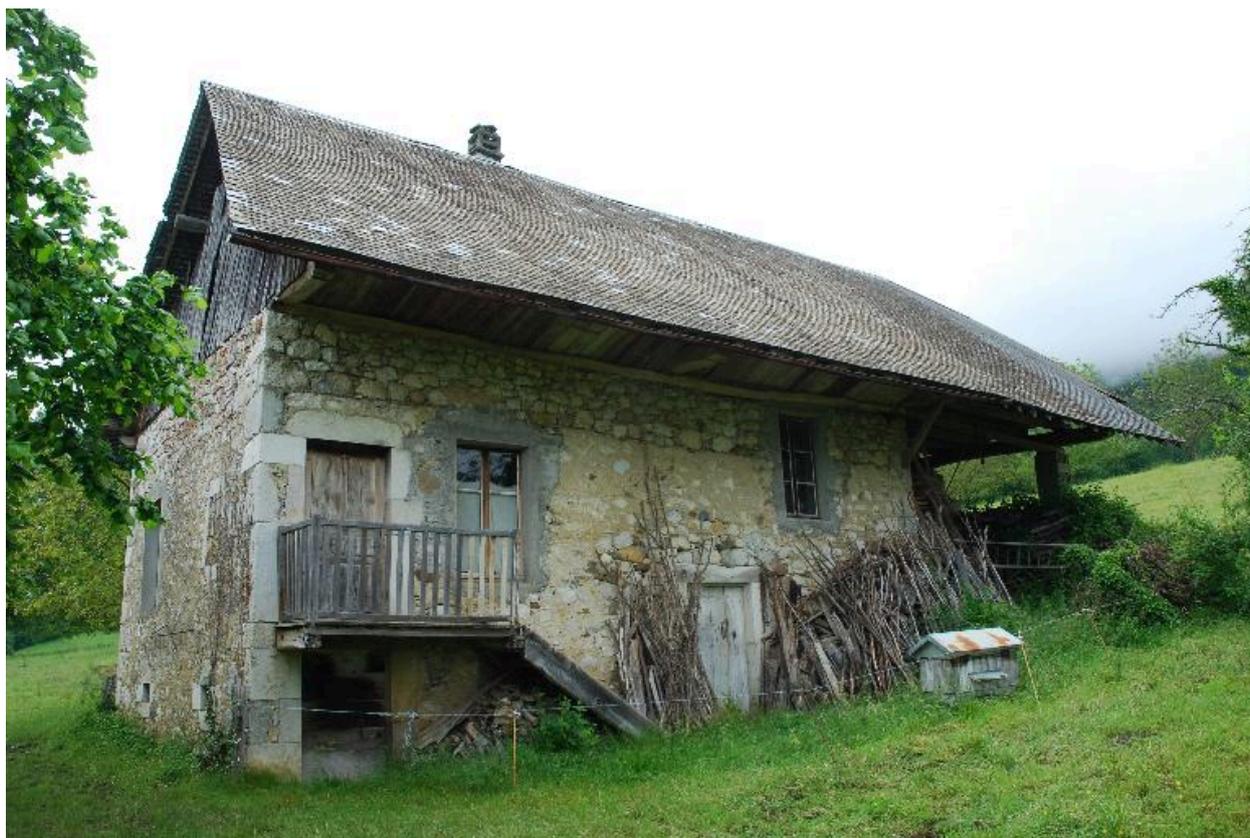
Vue d'ensemble de trois  
quart avant gauche.  
Phot. Thierry Monnet  
IVR82\_20157302592NUCA

Vue d'ensemble de trois quart avant gauche.

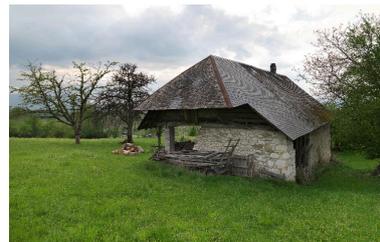
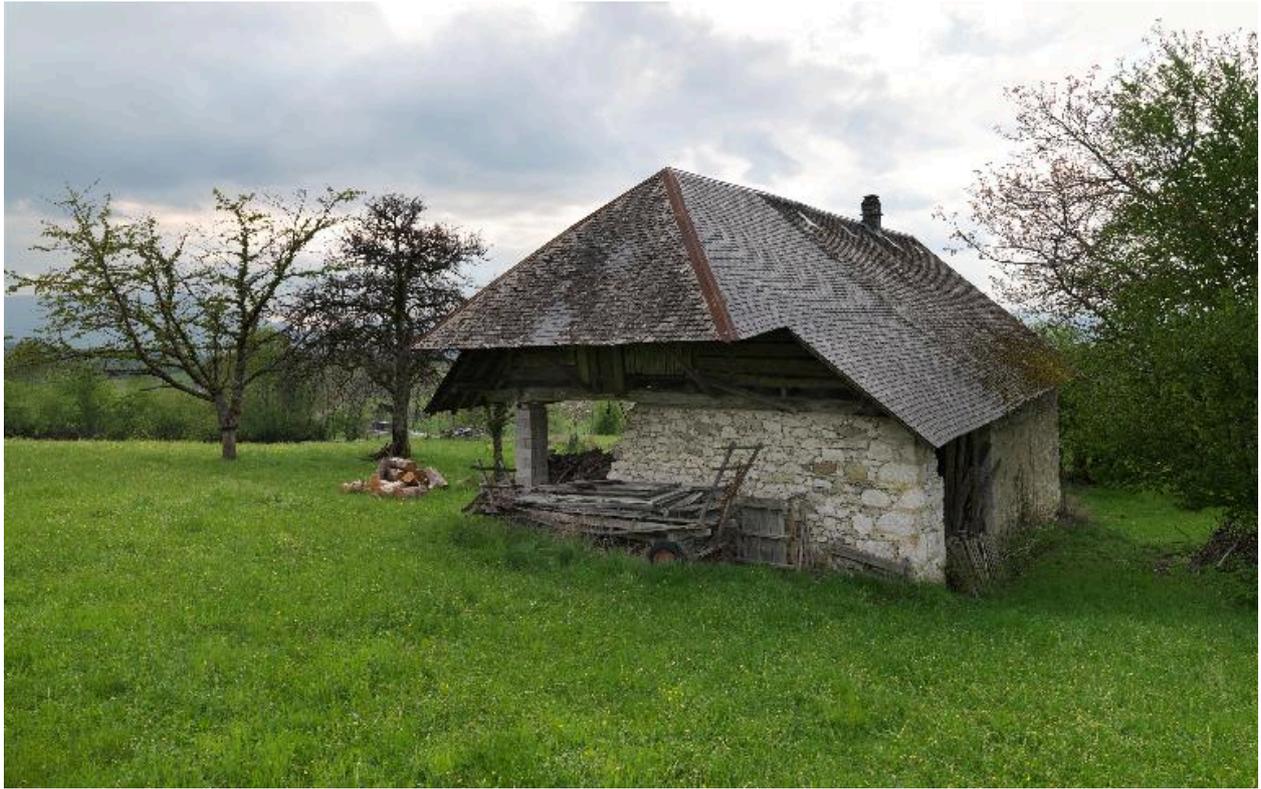
Vue d'ensemble de trois-  
quart arrière gauche.  
Phot. Thierry Leroy  
IVR82\_20157303864NUCAQ

Vue d'ensemble de trois-quart arrière gauche.

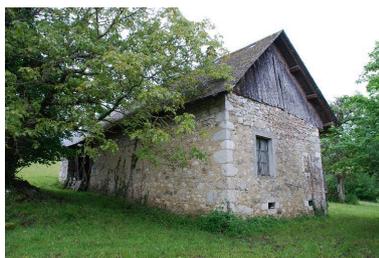
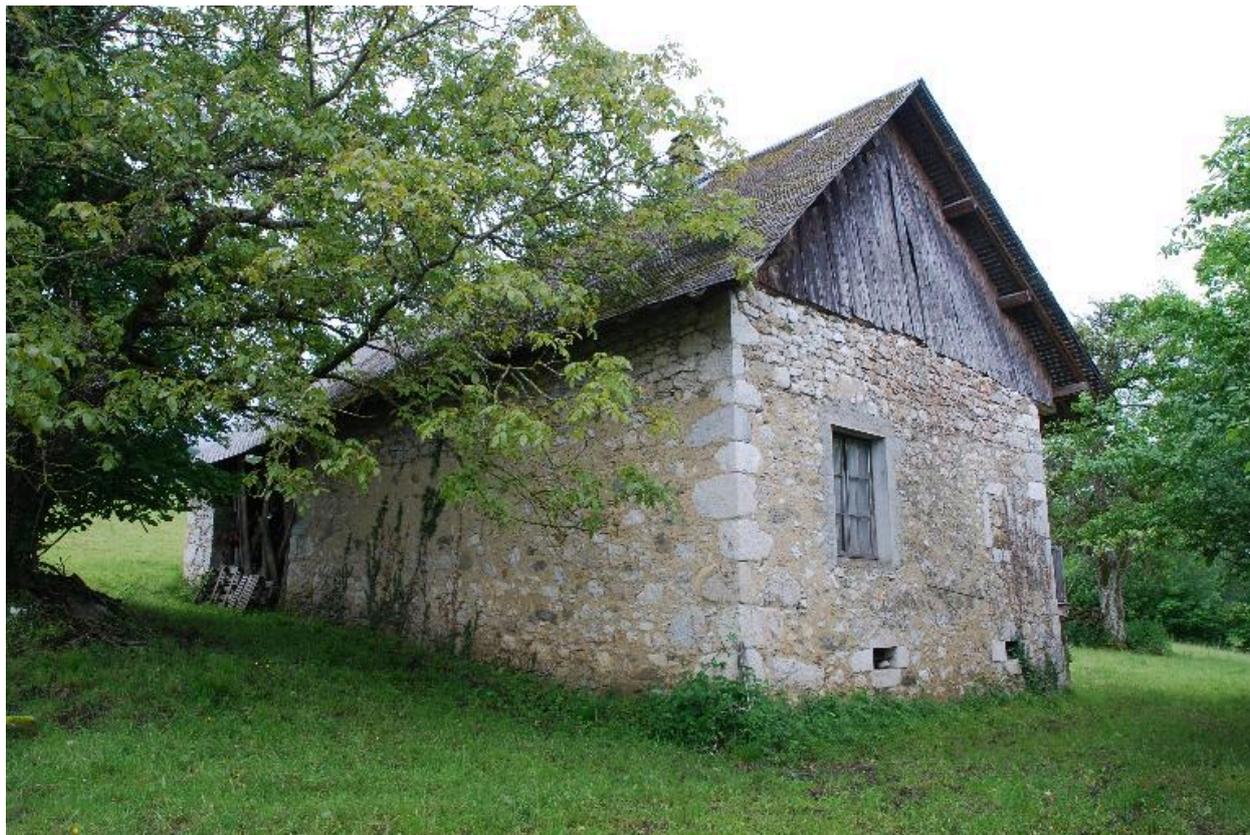
Vue d'ensemble de  
trois quart arrière droit.  
Phot. Thierry Monnet  
IVR82\_20157302594NUCA

Vue d'ensemble de trois quart arrière droit.

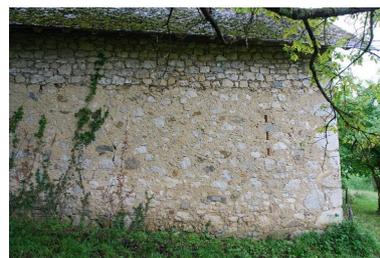
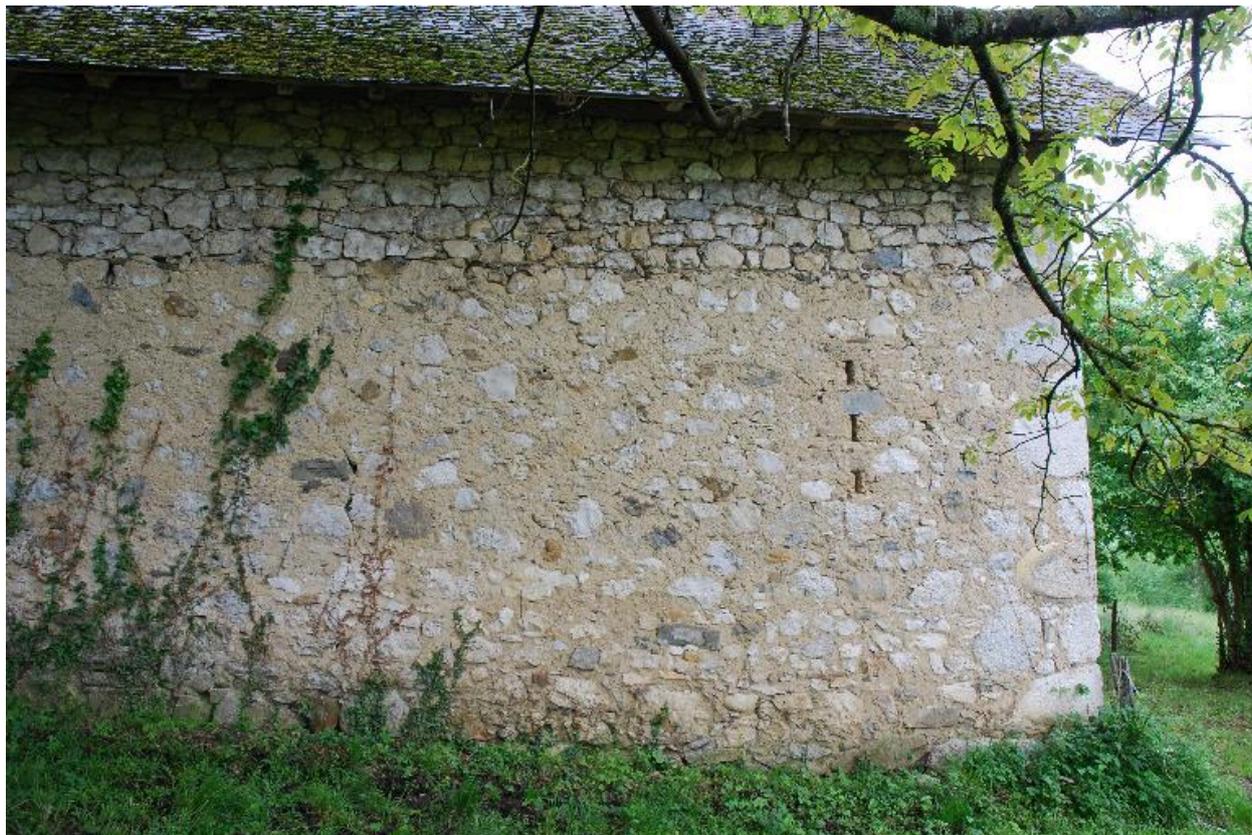
Détail de la façade arrière.  
Phot. Thierry Monnet  
IVR82\_20157302595NUCA

Détail de la façade arrière.

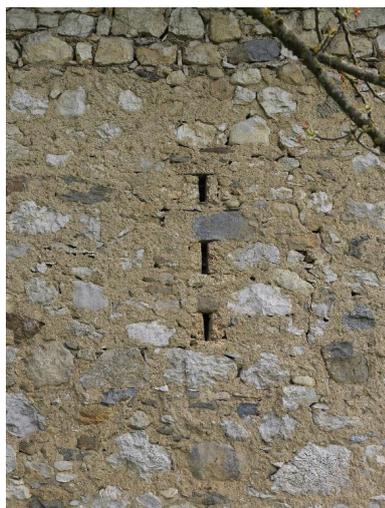
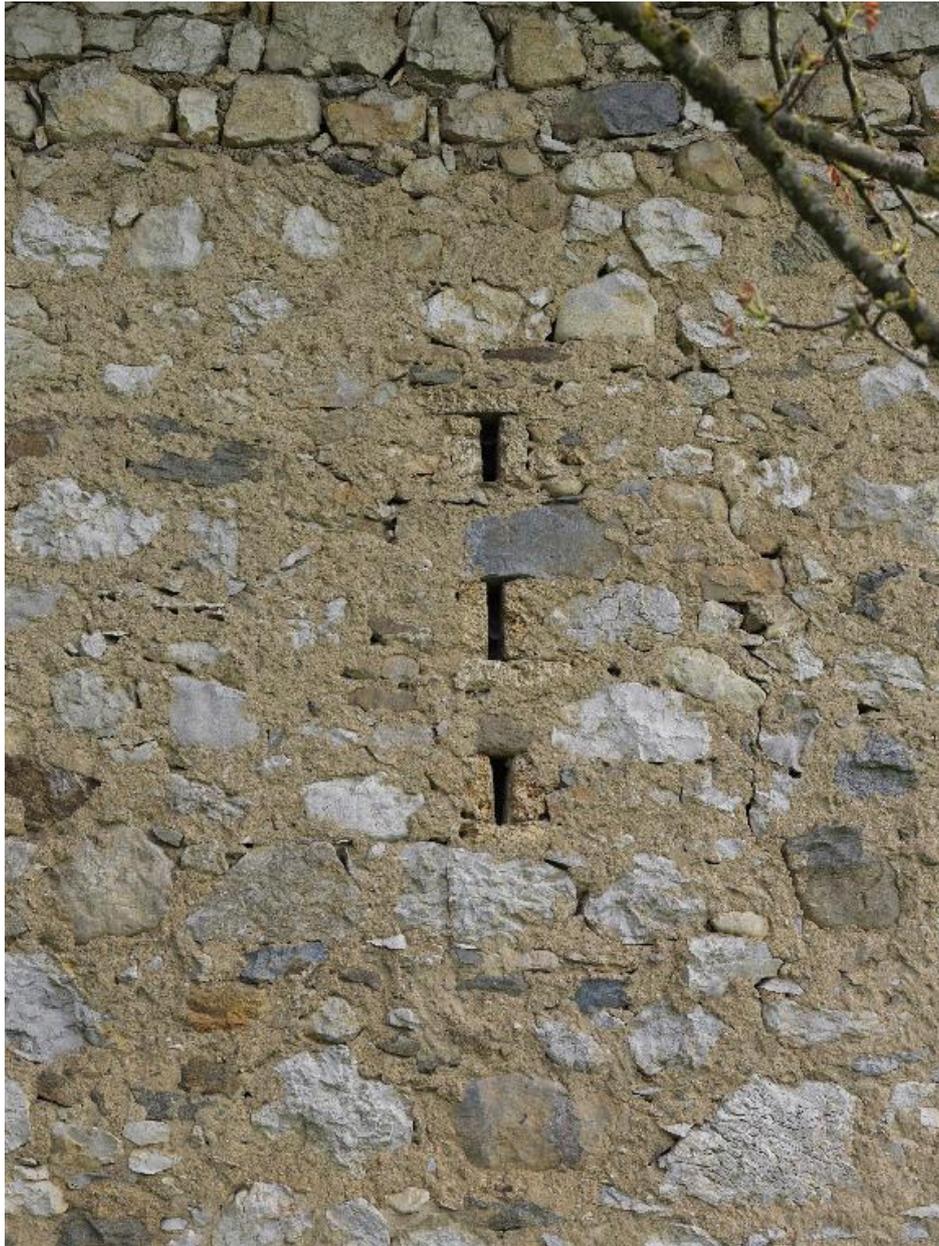
Détail des ouvertures extérieures  
du placard mural "frigorifère".  
Phot. Thierry Leroy  
IVR82\_20157303865NUCA

Détail des ouvertures extérieures du placard mural "frigidaire".

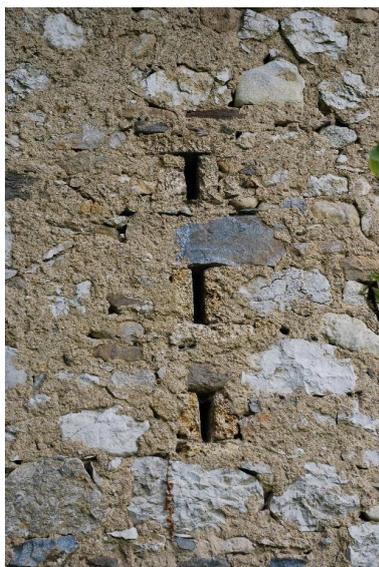
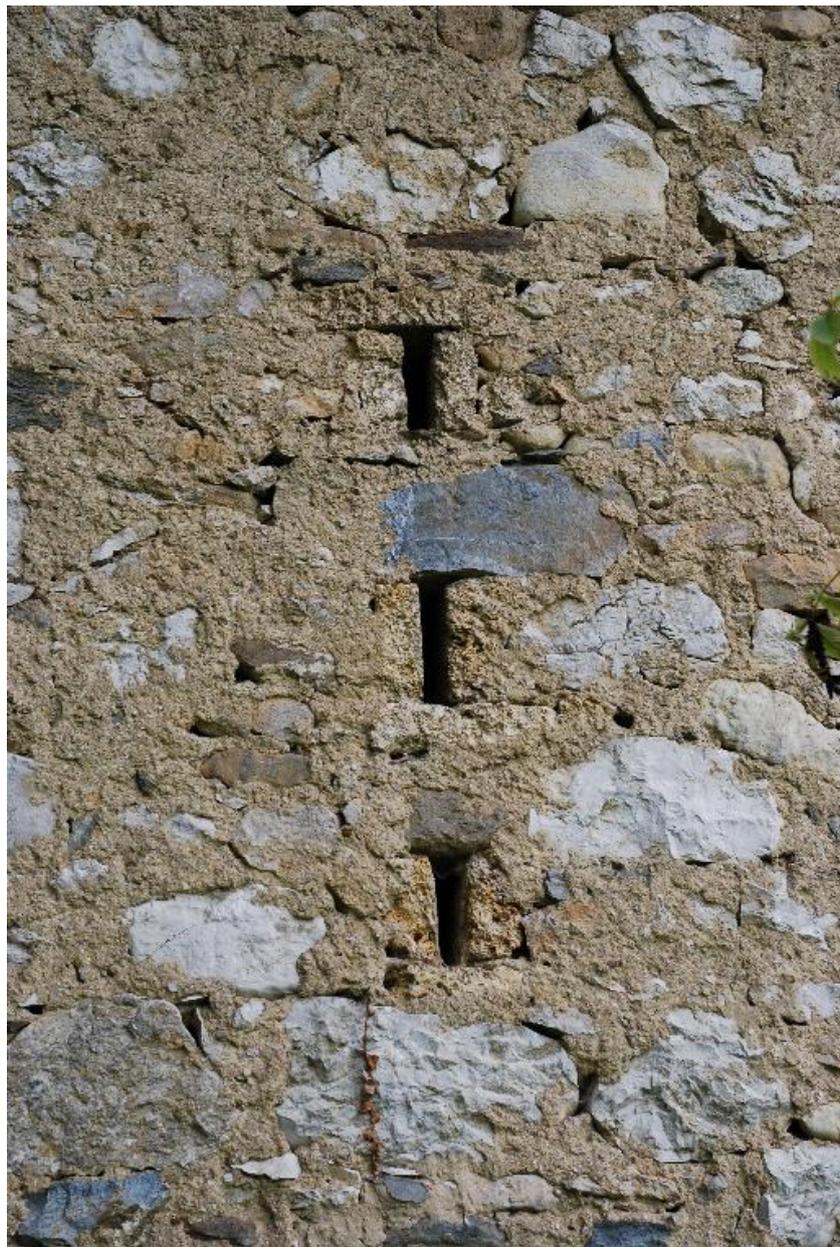
Détail d'ouvertures superposées  
de placard dans la façade arrière.  
Phot. Thierry Monnet  
IVR82\_20157302596NUCA

Détail d'ouvertures superposées de placard dans la façade arrière.

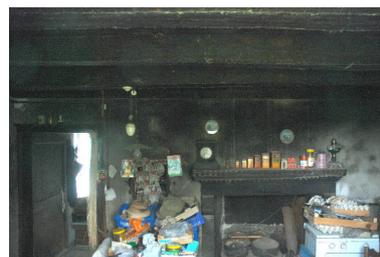
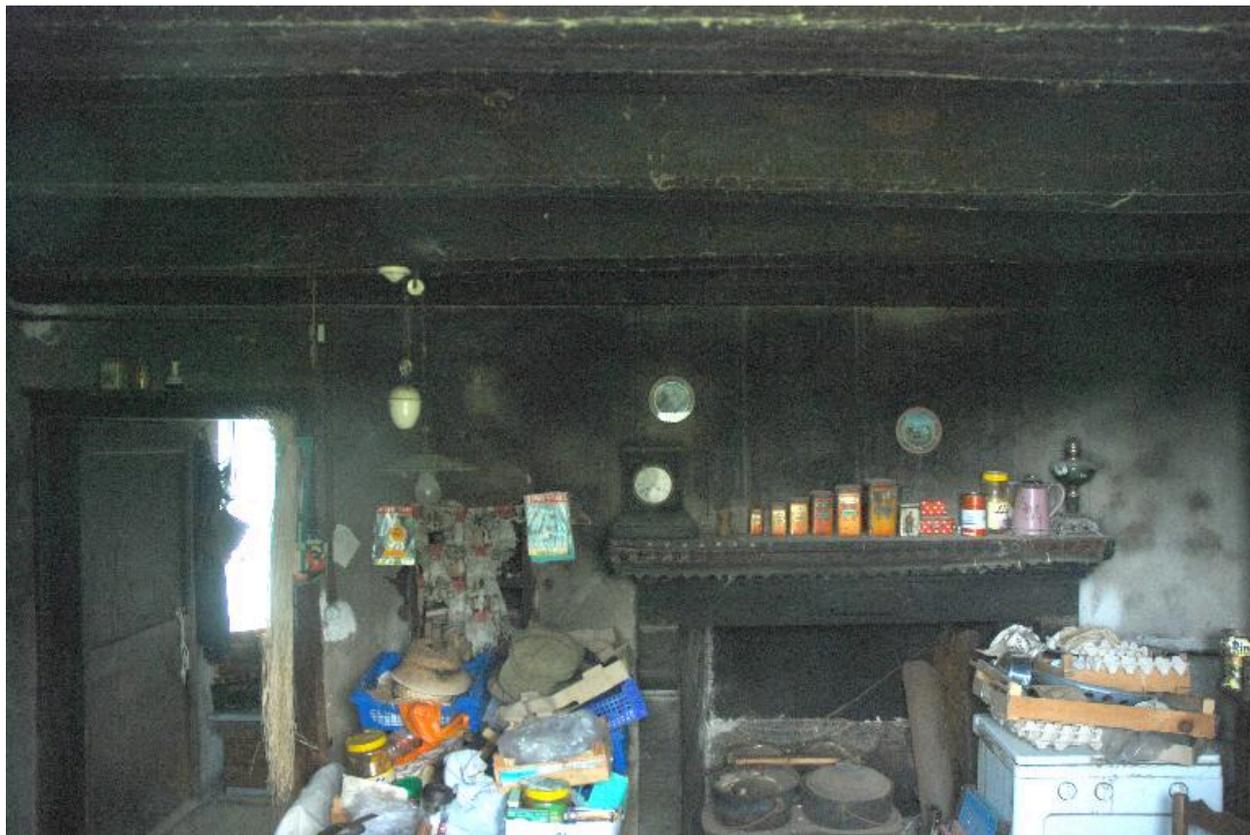
Vue d'ensemble  
intérieure de la cuisine.  
Phot. Thierry Monnet  
IVR82\_20157302597NUCA

Vue d'ensemble intérieure de la cuisine.

Ferme existante sur le cadastre de 1880. L'édifice date vraisemblablement du milieu du 19<sup>e</sup> siècle. Les murs ont été surélevés au 19<sup>e</sup> siècle. La cheminée porte la date 1900. Trois baies ont été agrandies (encadrement ciment) à la fin du 20<sup>e</sup> siècle. Le mur externe de la "chape", ou remise ouverte, est partiellement écroulé. Une fenêtre de la cuisine, sur le mur pignon, est murée.

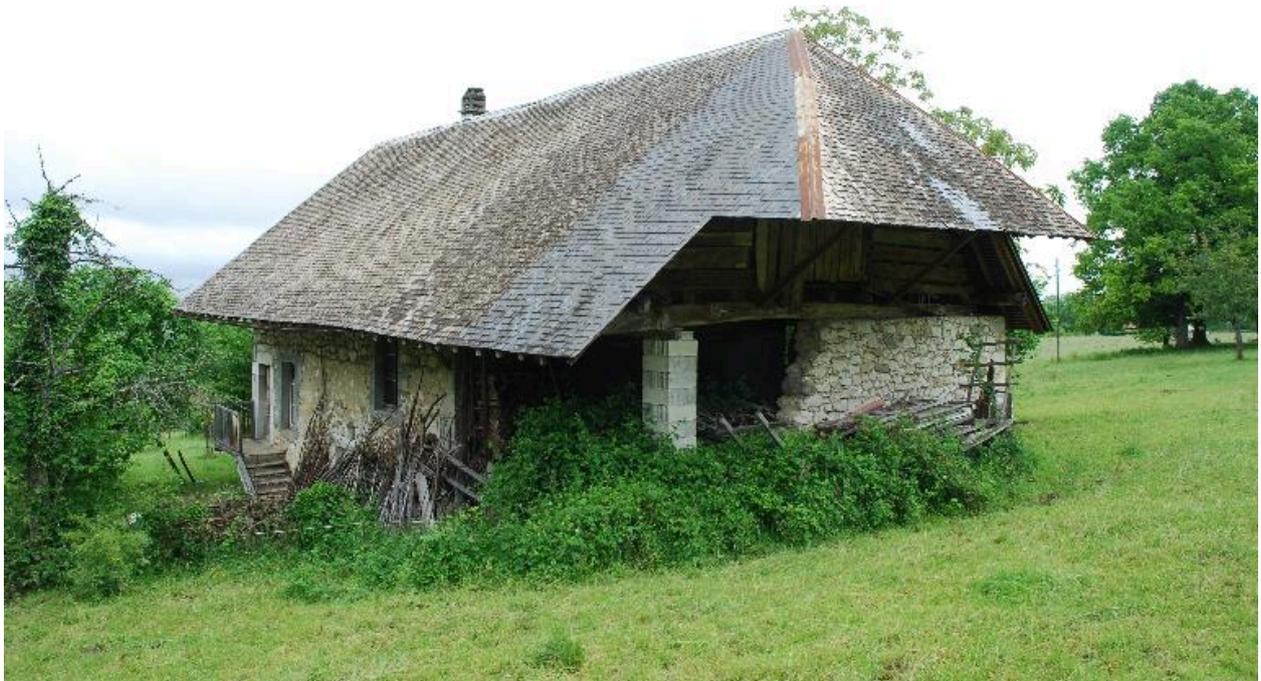
Vue d'ensemble de  
trois quart avant droit.  
Phot. Thierry Monnet  
IVR82\_20157302593NUCA

Vue d'ensemble de trois quart avant droit.
