Rhône-Alpes, Loire
Saint-Étienne
11 place Jean-Plotton , 1 rue Paul-Bert , rue de l' Alma , rue d' Arcole

Immeuble

Numéro de dossier : IA42000191
Date de l'enquête initiale : 1996
Date(s) de rédaction : 1998
Cadre de l'étude : enquête thématique régionale Patrimoine 19e-20e siècles de Saint-Etienne
Degré d'étude : étudié

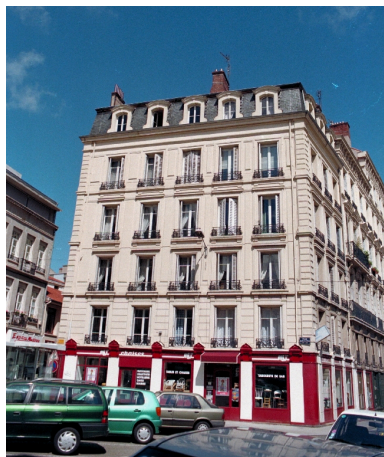
IVR82_19974202071ZE

Façade principale, place Jean-Plotton

Ensemble de trois bâtiments implantés à l'alignement de trois rues et d'une place devant laquelle la façade principale développe quatre étages carrés et un étage de comble sur cinq travées. Toutes les ouvertures possèdent un garde-corps en ferronnerie. L'étage de comble est éclairé de lucarnes disposées sur le brisis du toit recouvert d'ardoises.

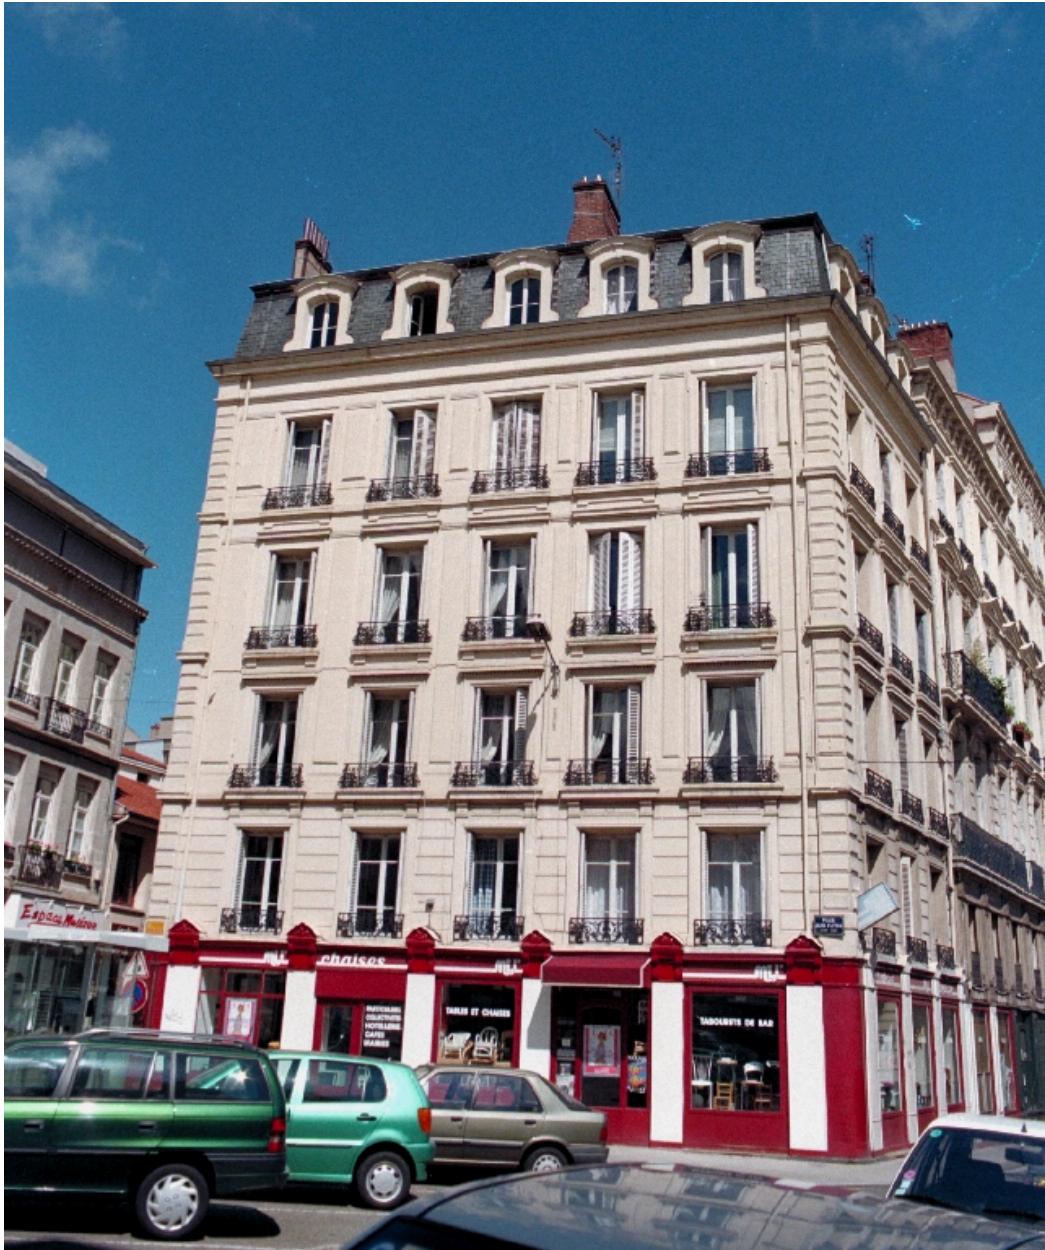
IVR82_19974202071ZE

Façade principale, place Jean-Plotton
