Rhône-Alpes, Ain  
Saint-Didier-de-Formans  
le Château

## Eglise paroissiale

Numéro de dossier : IA01000093  
Date de l'enquête initiale : 1992  
Date(s) de rédaction : 1996  
Cadre de l'étude : inventaire topographique  
Degré d'étude : étudié

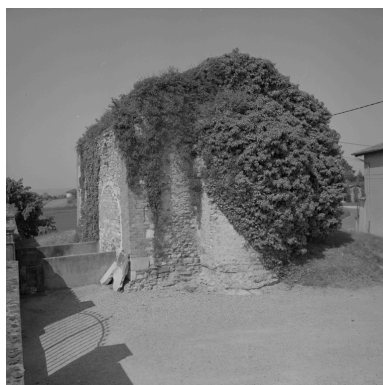
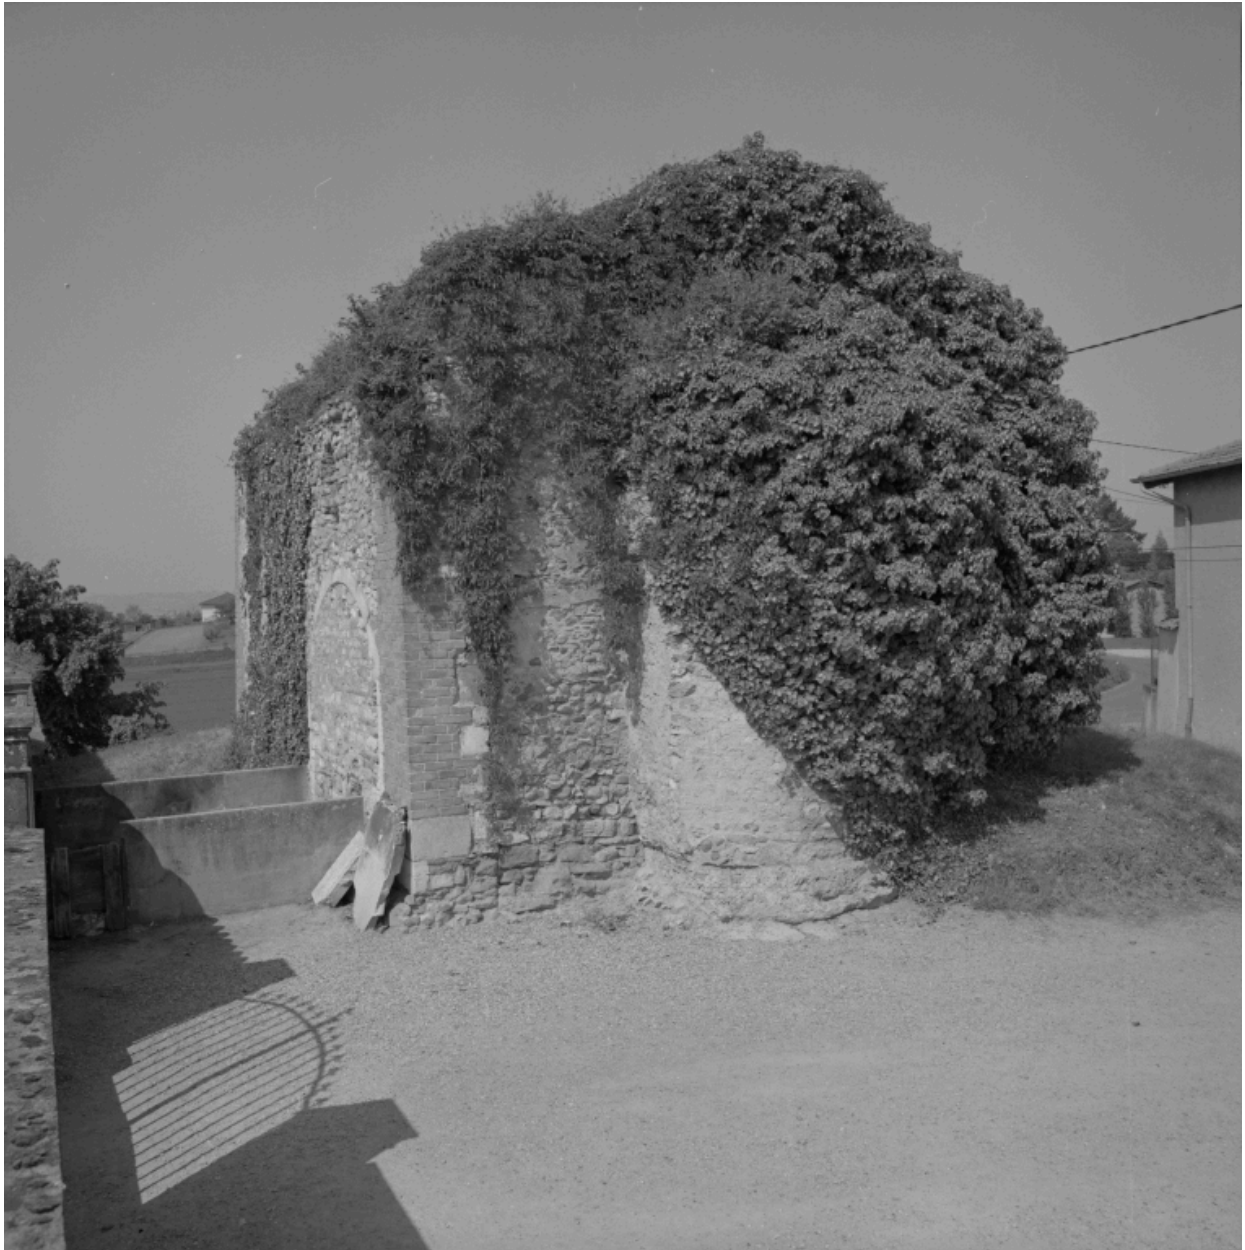
Vestiges de l'ancienne église : chapelle.  
Phot. Jean-Marie Refflé  
IVR82\_19920100636X

Vestiges de l'ancienne église : chapelle.

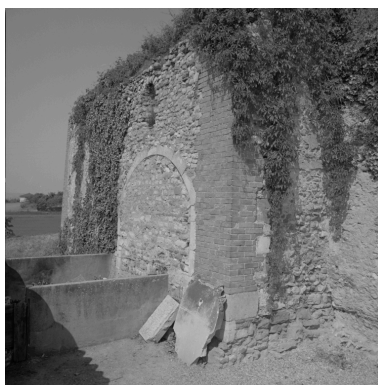
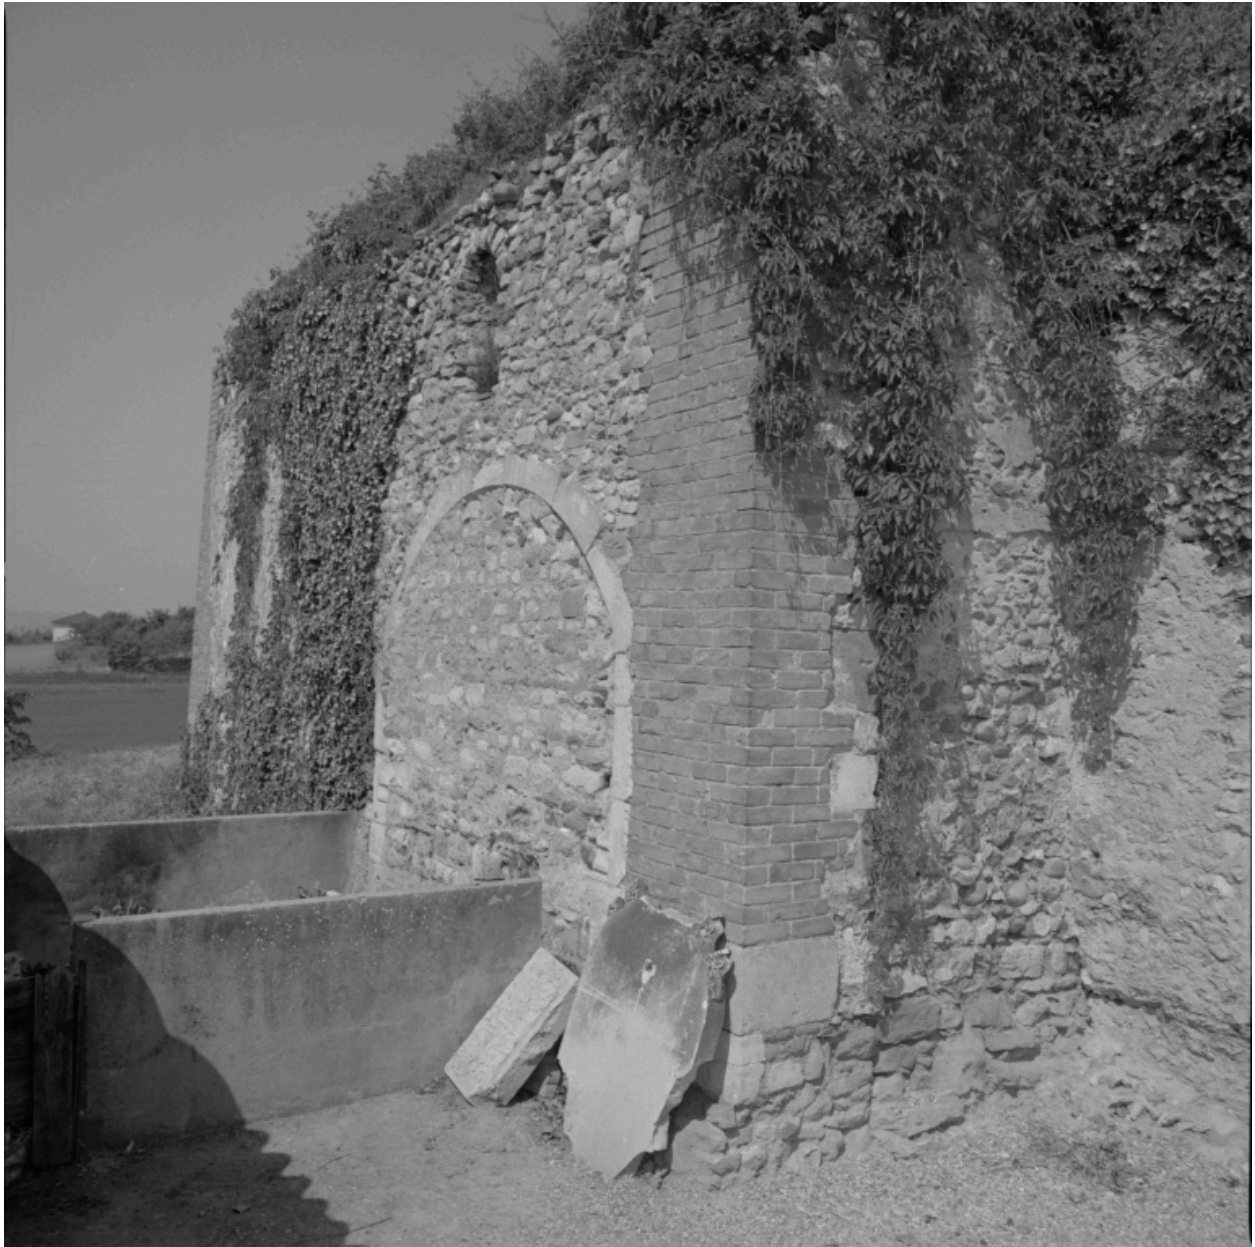
Détail : arc muré de l'ancienne chapelle.  
Phot. Jean-Marie Refflé  
IVR82\_19920100637X

Détail : arc muré de l'ancienne chapelle.

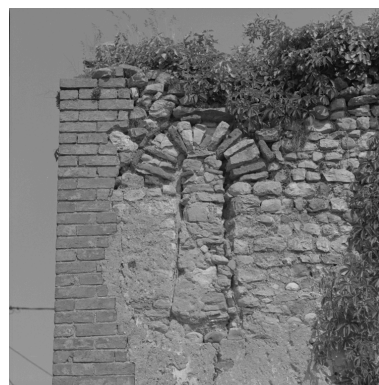
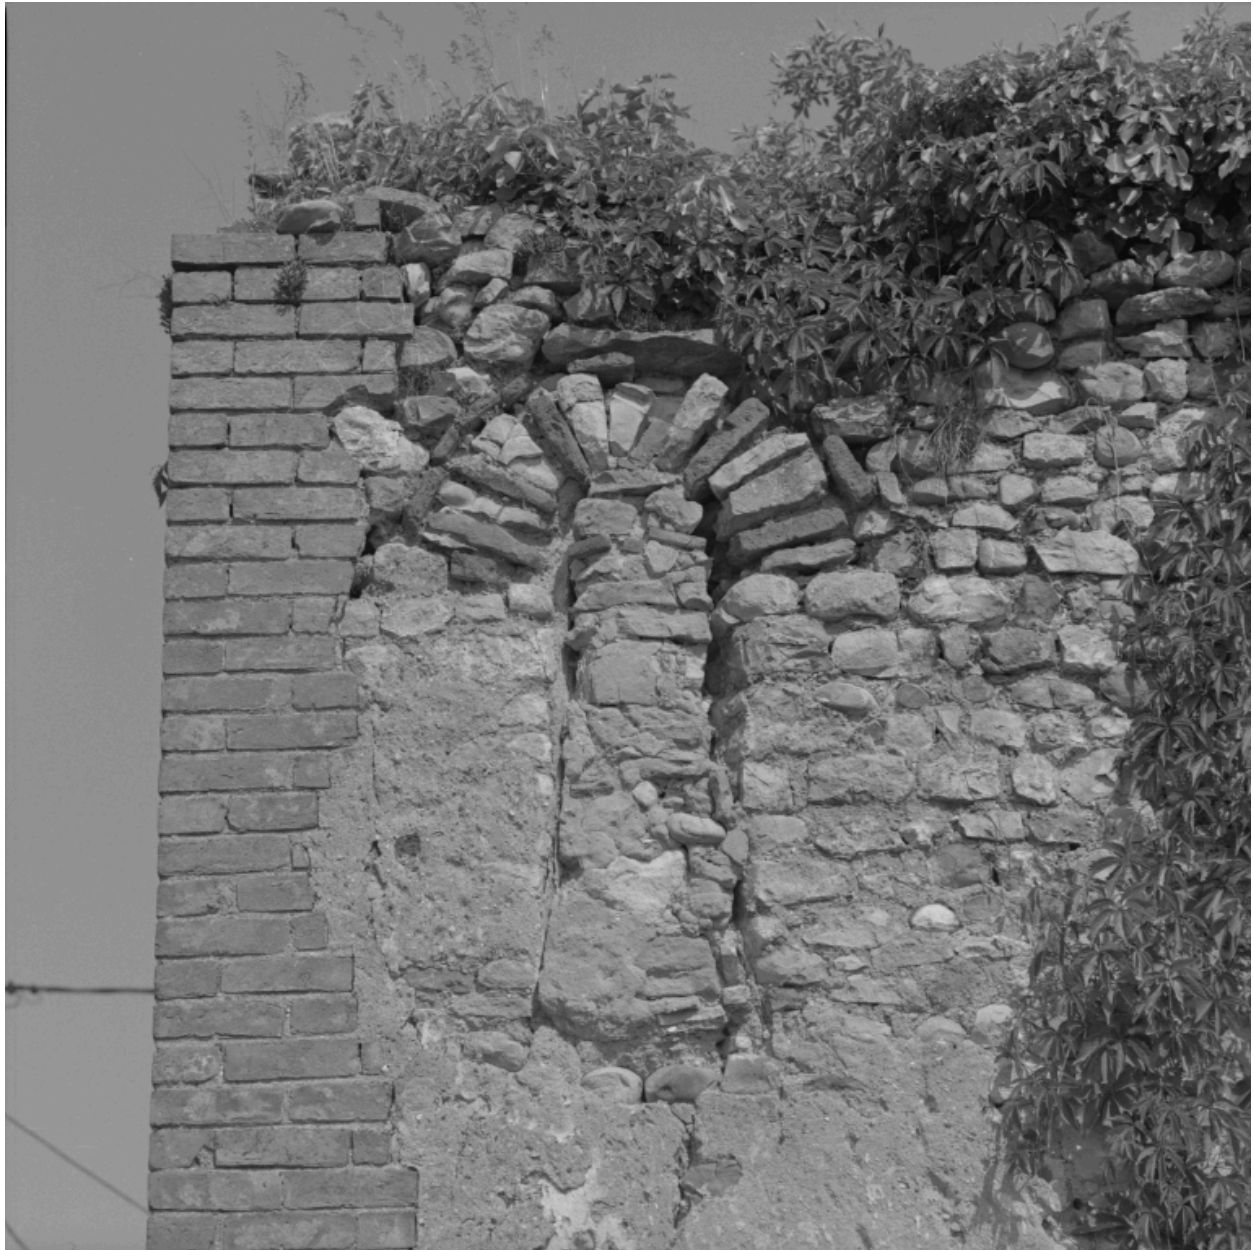
Détail : baie en plein cintre, au-dessus de l'arc de l'ancienne chapelle.  
Phot. Jean-Marie Refflé  
IVR82\_19920100638X

Détail : baie en plein cintre, au-dessus de l'arc de l'ancienne chapelle.

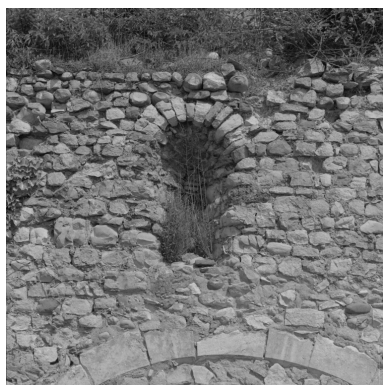
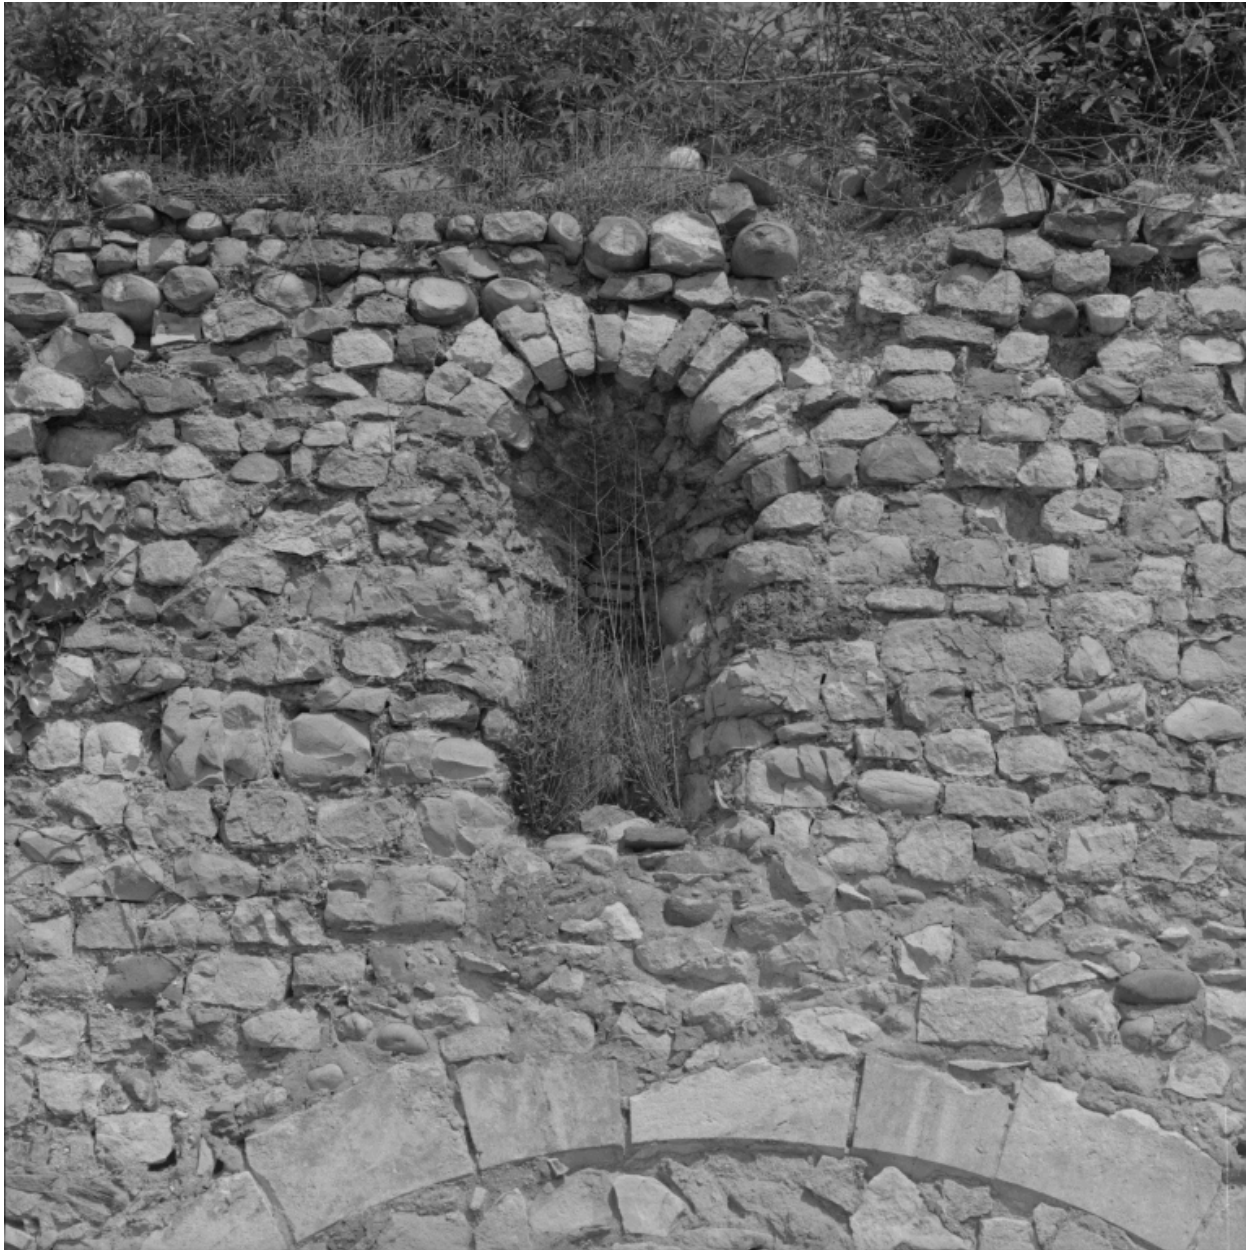
IVR82\_19920100639X

pilastre § sujet : base prismatique, support : piédroit droit d'une baie cintrée et murée, mur sud

Détail : baie en plein cintre murée.
