Rhône-Alpes, Haute-Savoie
Charvonnex
la Pelle
155 route de La Fillière

Moulin de la Pallaz ou moulin Mugnier puis moulin Romand

Numéro de dossier : IA74000982

Cadre de l'étude : enquête thématique régionale Patrimoine hydraulique des Pays de Savoie

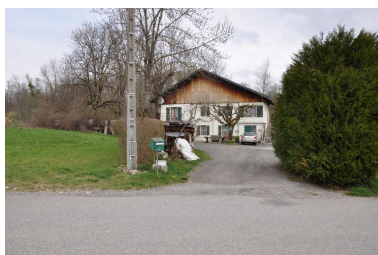
Façade antérieure remaniée de l'ancien bâtiment du moulin
Phot. Samir Mahfoudi,
Autr. Samir Mahfoudi
IVR82_20107400174NUCA

travées comportant deux fenêtres chacune. Les anciens chainages en pierre qui encadrent les deux travées principales constituent des fragments de l'ancien édifice du moulin à grain dont l'enveloppe bâtie a été transformée dans les années 1960. Reconverti en maison d'habitation, le bâtiment situé en coeur de parcelle est entouré par un ancien jardin composé. Les circulations intérieures remontent à l'établissement du jardin primitif antérieur à 1730. Certains massifs émergeant du sol montrent l'emplacement de l'ancien aqueduc et du canal de fuite.

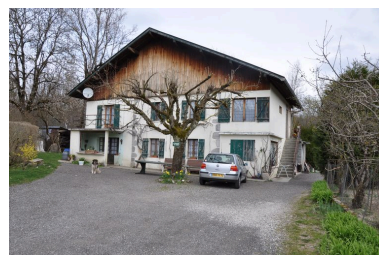
Travées de la façade antérieure du bâtiment du moulin entièrement remaniée
Phot. Samir Mahfoudi,
Autr. Samir Mahfoudi
IVR82_20107400175NUCA

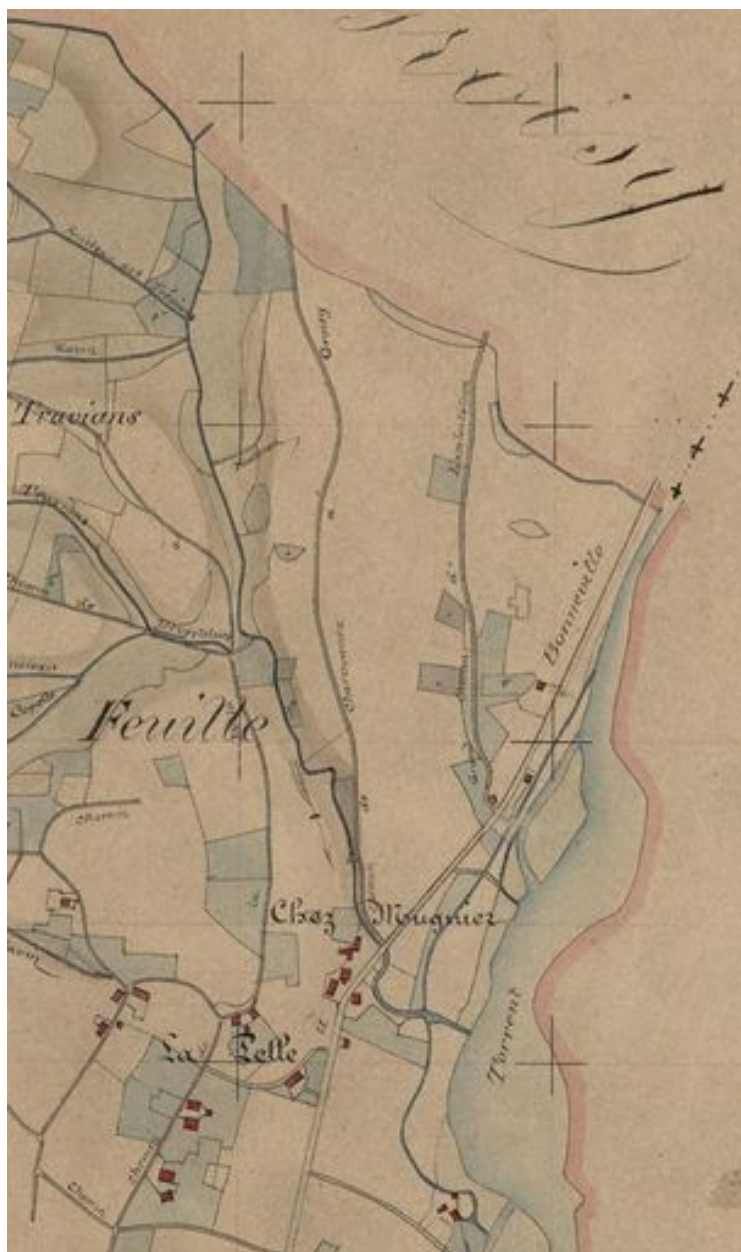
Extrait du tableau d'assemblage du cadastre de la commune de Charvonnex 1913. Plan. Archives départementales de la Haute-Savoie © Archives départementales de la Haute-Savoie. 3P3/3333

Extrait du tableau d'assemblage
du cadastre de la commune de
Charvonnex 1913. Plan. Archives
départementales de la Haute-
Savoie © Archives départementales
de la Haute-Savoie. 3P3/3333
Phot. Samir Mahfoudi
IVR82_20107400148NUCA

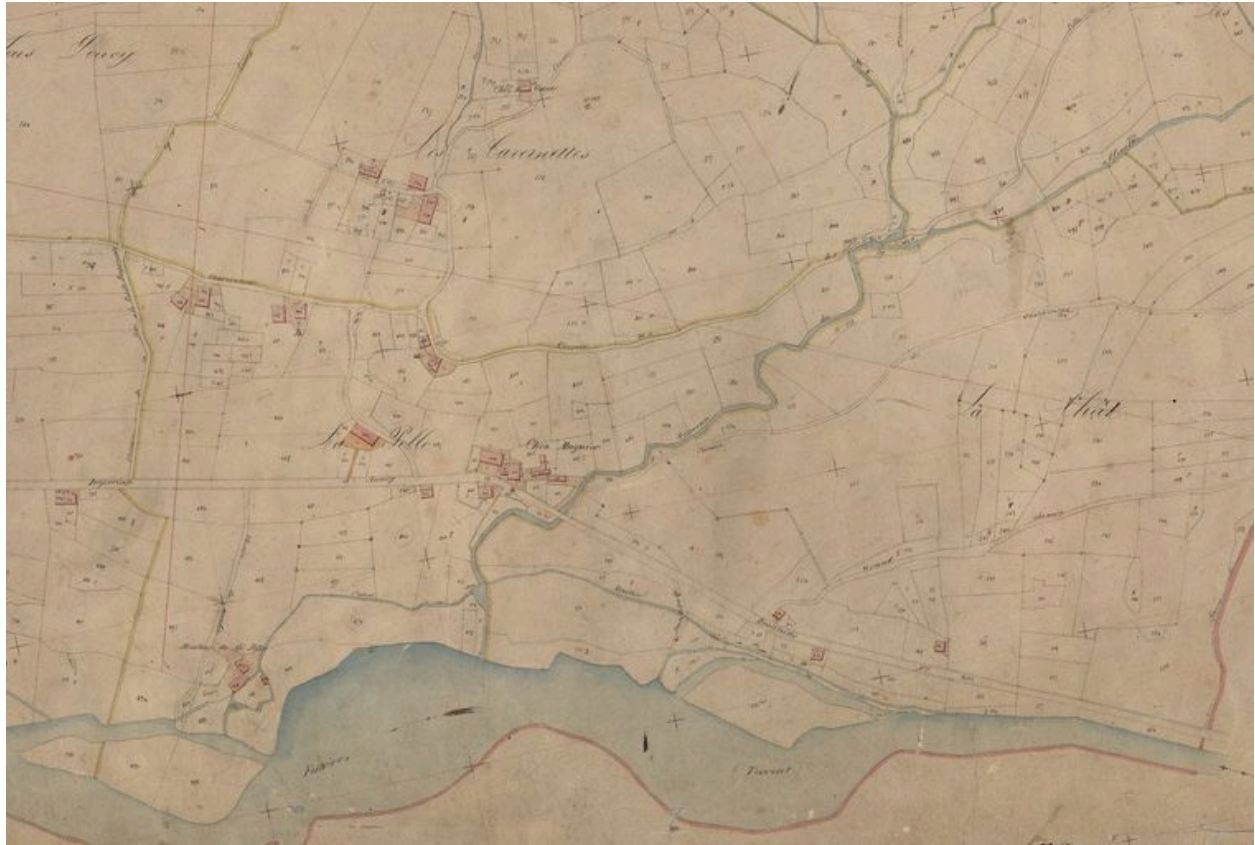
Extrait du cadastre de Charvonnex : Section A Feuille n°2. Plan. Archives départementales de la Haute-Savoie © Archives départementales de la Haute-Savoie. 3P3/335

Extrait du cadastre de Charvonnex :
Section A Feuille n°2. Plan. Archives
départementales de la Haute-
Savoie © Archives départementales
de la Haute-Savoie. 3P3/335
Phot. Samir Mahfoudi
IVR82_20107400149NUCA

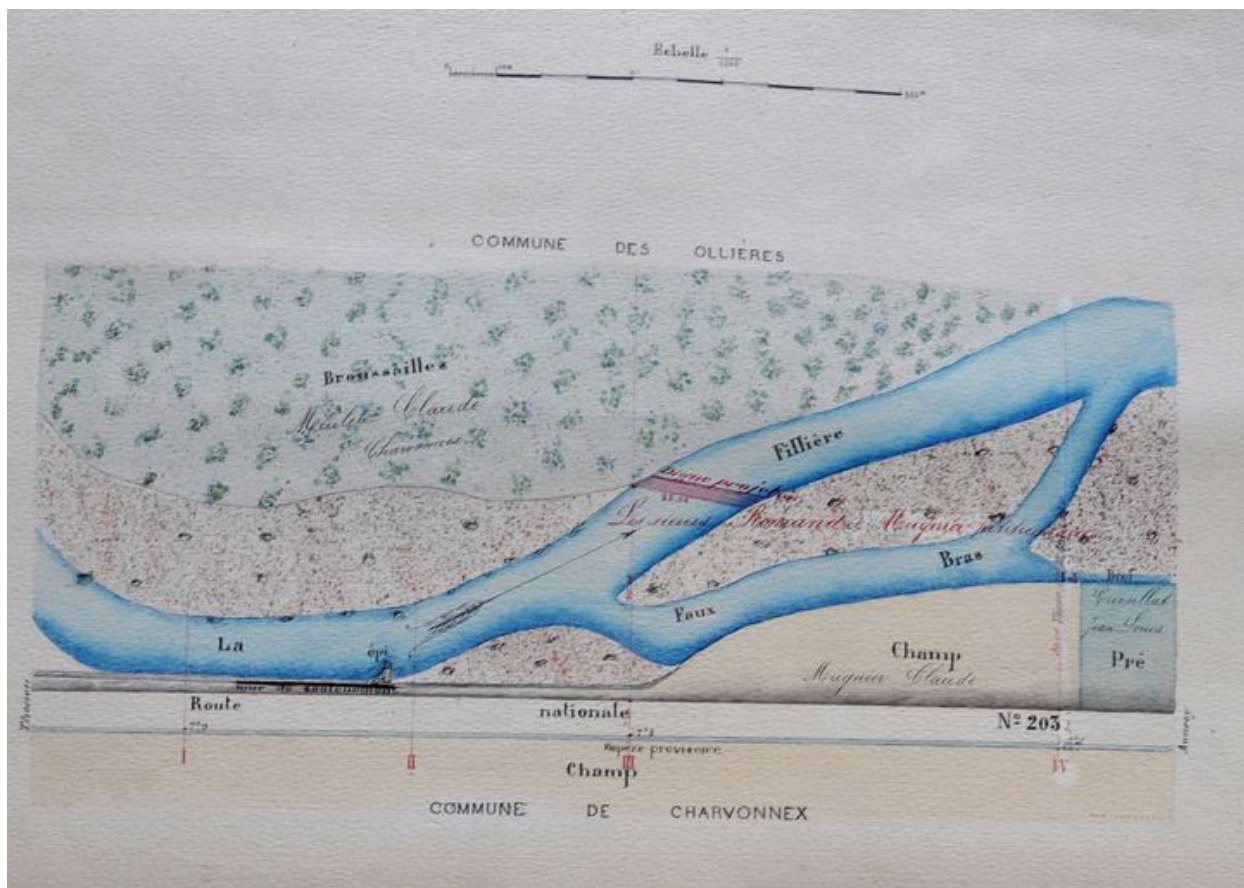
Plan des lieux pour l'établissement d'un barrage en tête de la dérivation des usines Romand et Mugnier du 14 août 1886.
Plan. Archives départementales de la Haute-Savoie © Archives départementales de la Haute-Savoie. 6 S 40

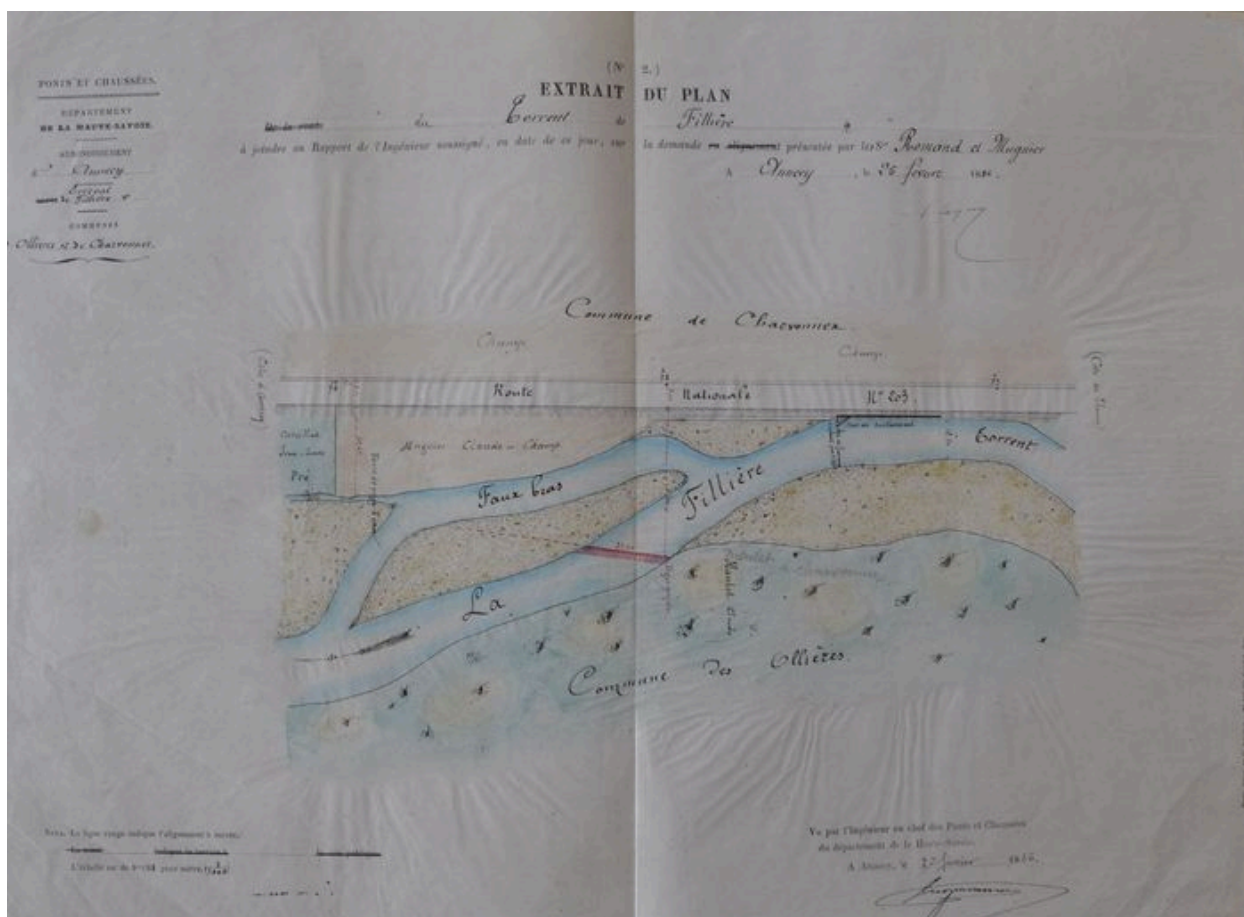
Extrait du plan de la Fillière du 25 février 1886 montrant le digue du barrage. Plan. Archives départementales de la Haute-Savoie © Archives départementales de la Haute-Savoie. 6 S 40

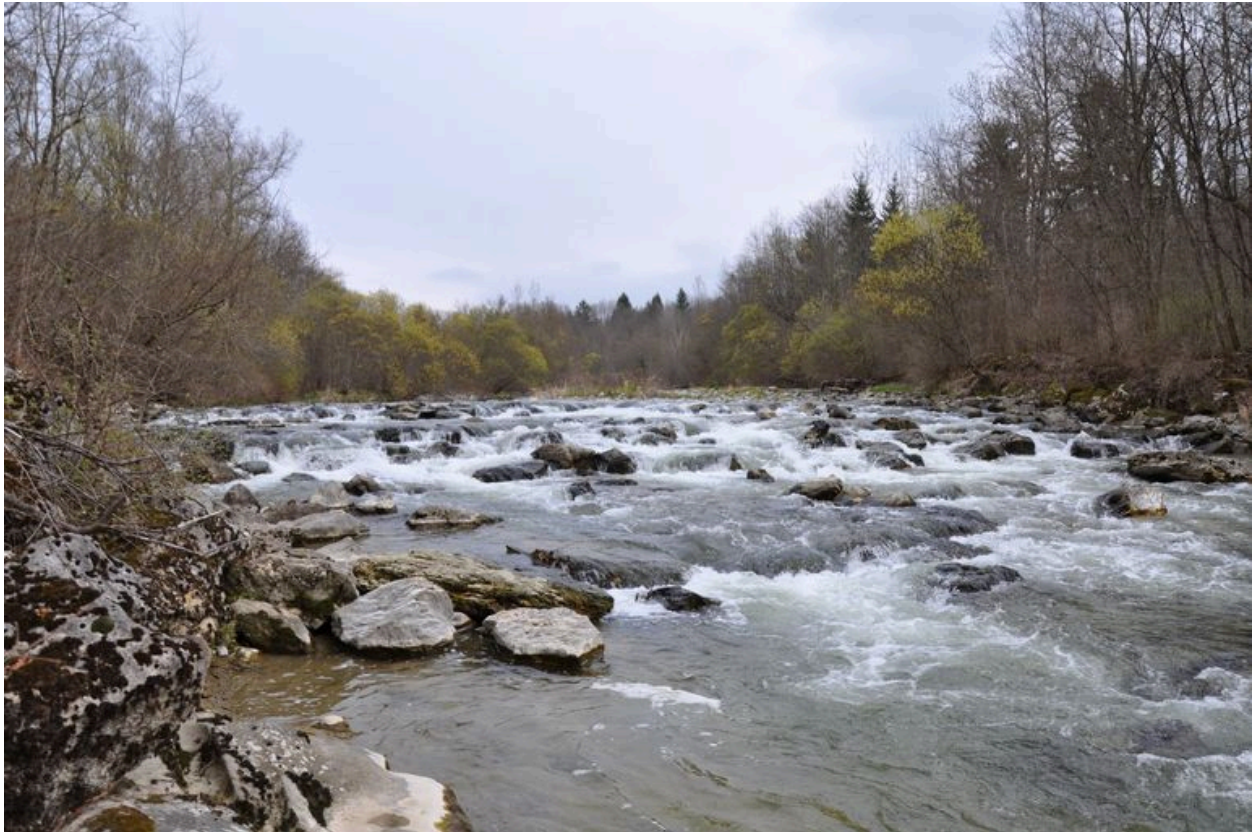
Ancienne chute en ruine alimentant la dérivation du bief des moulins Mugnier et Romand

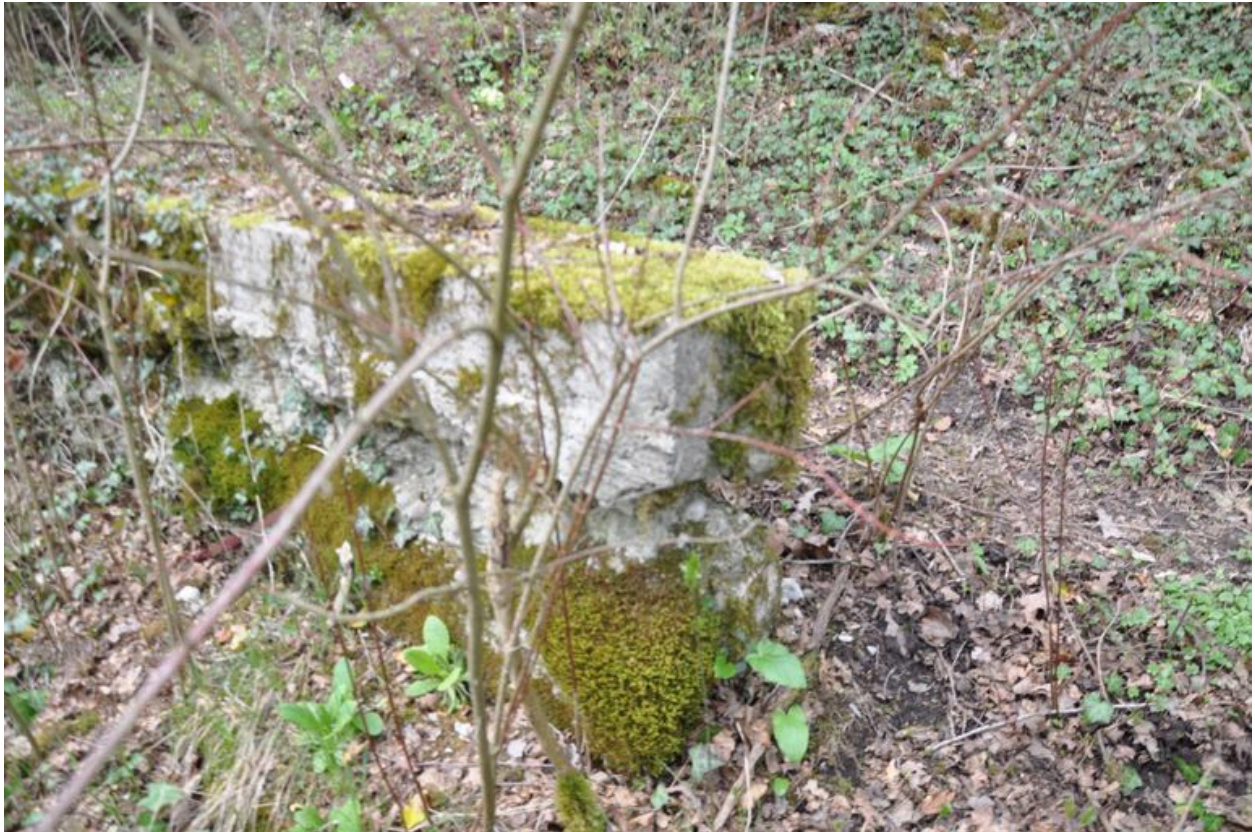
Ruines du seuil du barrage alimentant le biefs des moulins Mugnier et Romand

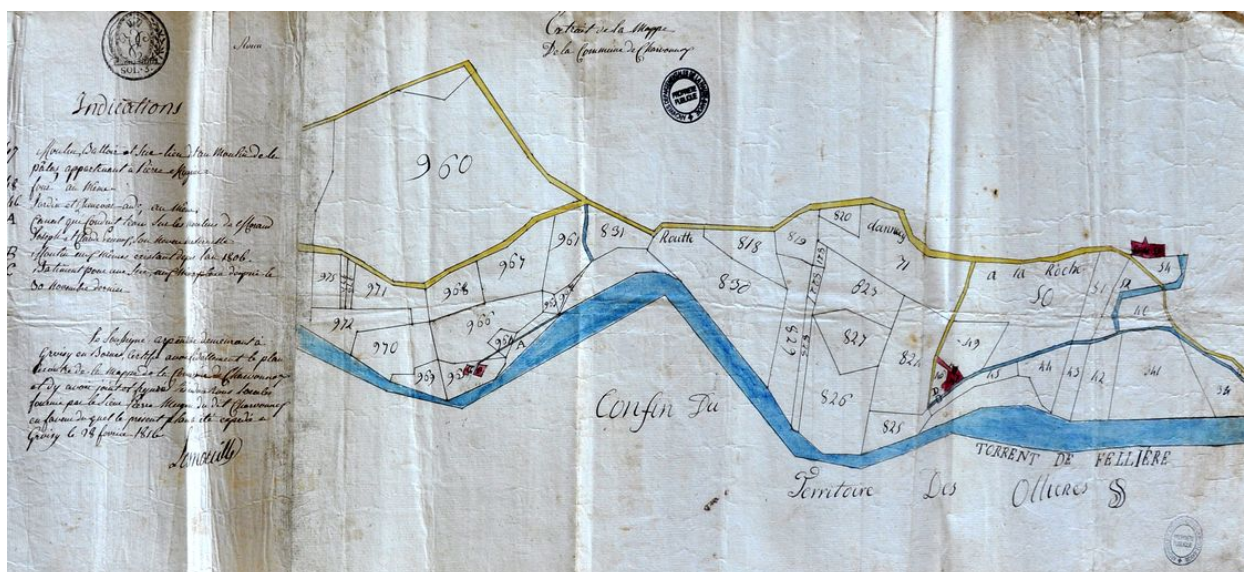
Plan général de 1816. Plan. Archives départementales de la Haute-Savoie © Archives départementales de la Haute-Savoie. 10 FS 303

- **Plan général de 1816 indexé à la demande en autoisolement de construction d'une digue en bois pour protéger la Scierie et les moulins**
Plan général de 1816 indexé à la demande en autoisolement de construction d'une digue en bois pour protéger la Scierie et les moulins
AD Haute-Savoie : 10 FS 303

Plan général de 1816. Plan. Archives départementales de la Haute-Savoie © Archives départementales de la Haute-Savoie. 10 FS 303
Phot. Samir Mahfoudi
IVR82_20107400171NUCA

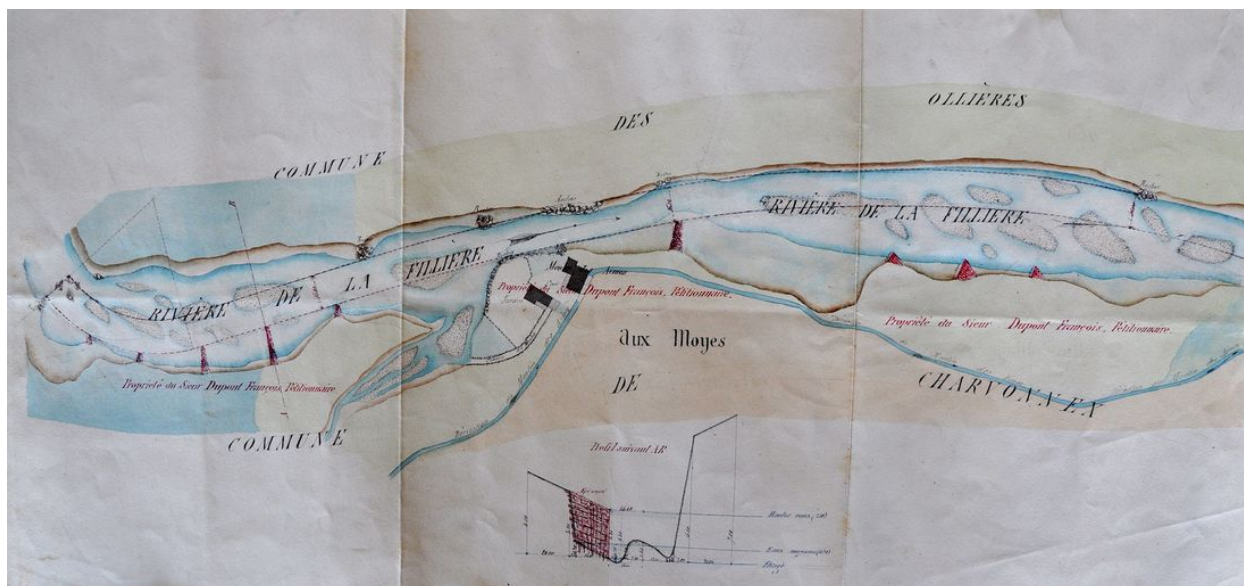
Plan général du 18 juin 1864. Plan. Archives départementales de la Haute-Savoie © Archives départementales de la Haute-Savoie. 6 S 226

- **Plan général du 18 juin 1864 indexé à demande en autorisation pour la construction d'épis de la**
Plan général du 18 juin 1864 indexé à demande en autorisation pour la construction d'épis de la veuve
Dupont
Plan
AD Haute-Savoie : 6 S 226

Plan général du 18 juin 1864. Plan. Archives départementales de la Haute-Savoie © Archives départementales de la Haute-Savoie. 6 S 226
Phot. Samir Mahfoudi
IVR82_20107400170NUCA

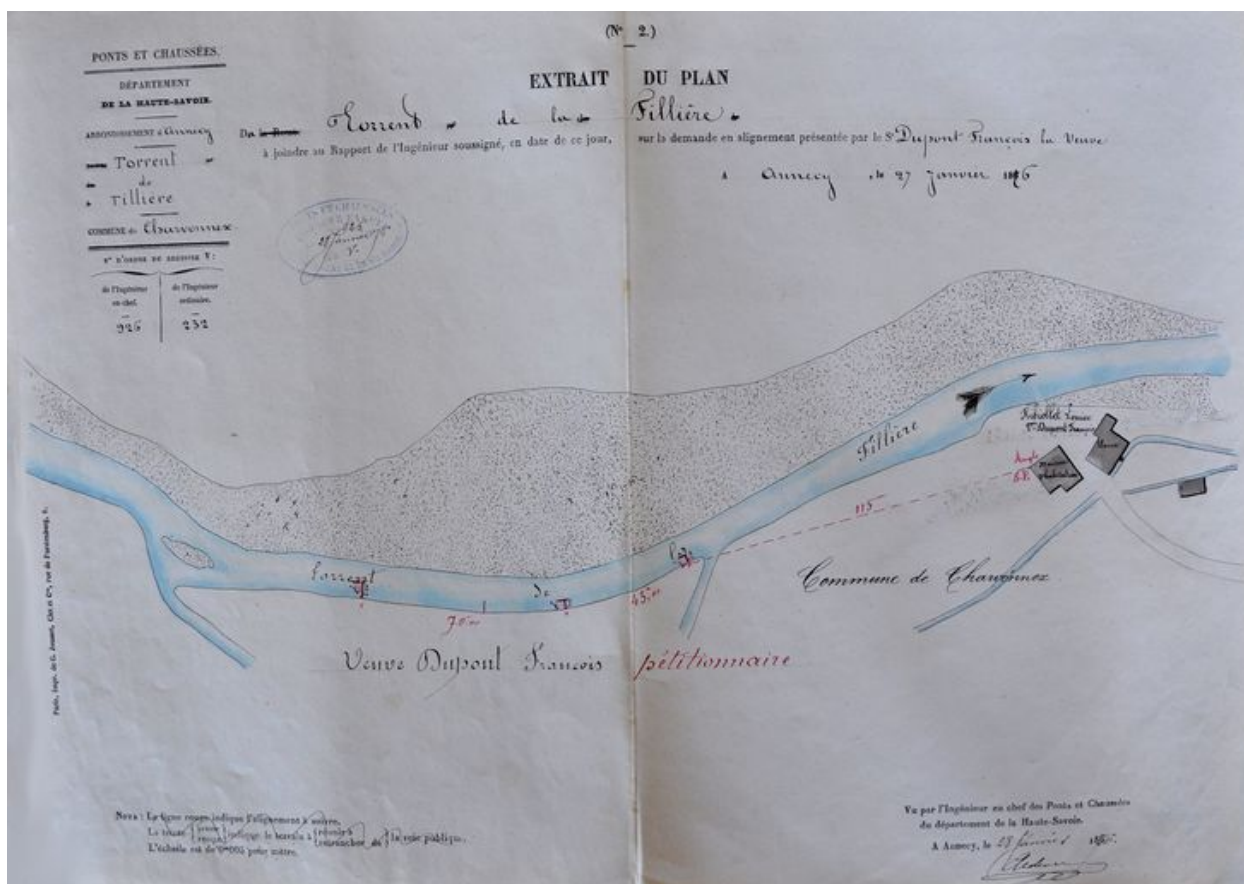
Plan générale du 27 janvier 1876. Plan. Archives départementales de la Haute-Savoie © Archives départementales de la Haute-Savoie. 6 S 226

- **Plan général du 27 janvier 1876 indexé à demande en autorisation pour la construction d'épis de la**
Plan général du 27 janvier 1876 indexé à demande en autorisation pour la construction d'épis de la veuve Dupont
Plan
AD Haute-Savoie : 6 S 226

Plan générale du 27 janvier 1876. Plan. Archives départementales de la Haute-Savoie © Archives départementales de la Haute-Savoie. 6 S 226
Phot. Samir Mahfoudi
IVR82_20107400173NUCA

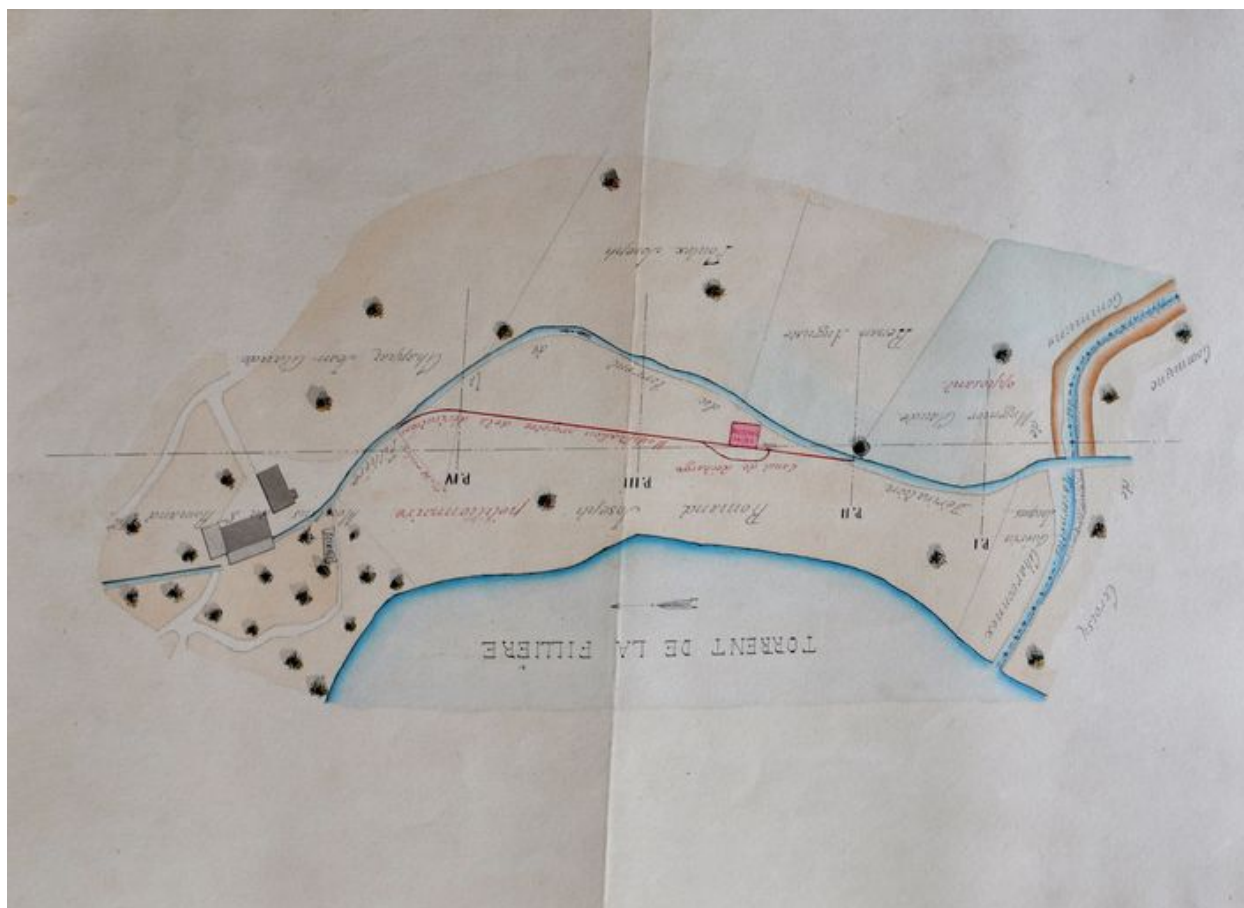
Plan général du 31 décembre 1872. Plan. Archives départementales de la Haute-Savoie © Archives départementales de la Haute-Savoie. 6 S 40

Plan général du 31 décembre 1872. Plan. Archives départementales de la Haute-Savoie © Archives départementales de la Haute-Savoie. 6 S 40
Phot. Samir Mahfoudi
IVR82_20107400172NUCA

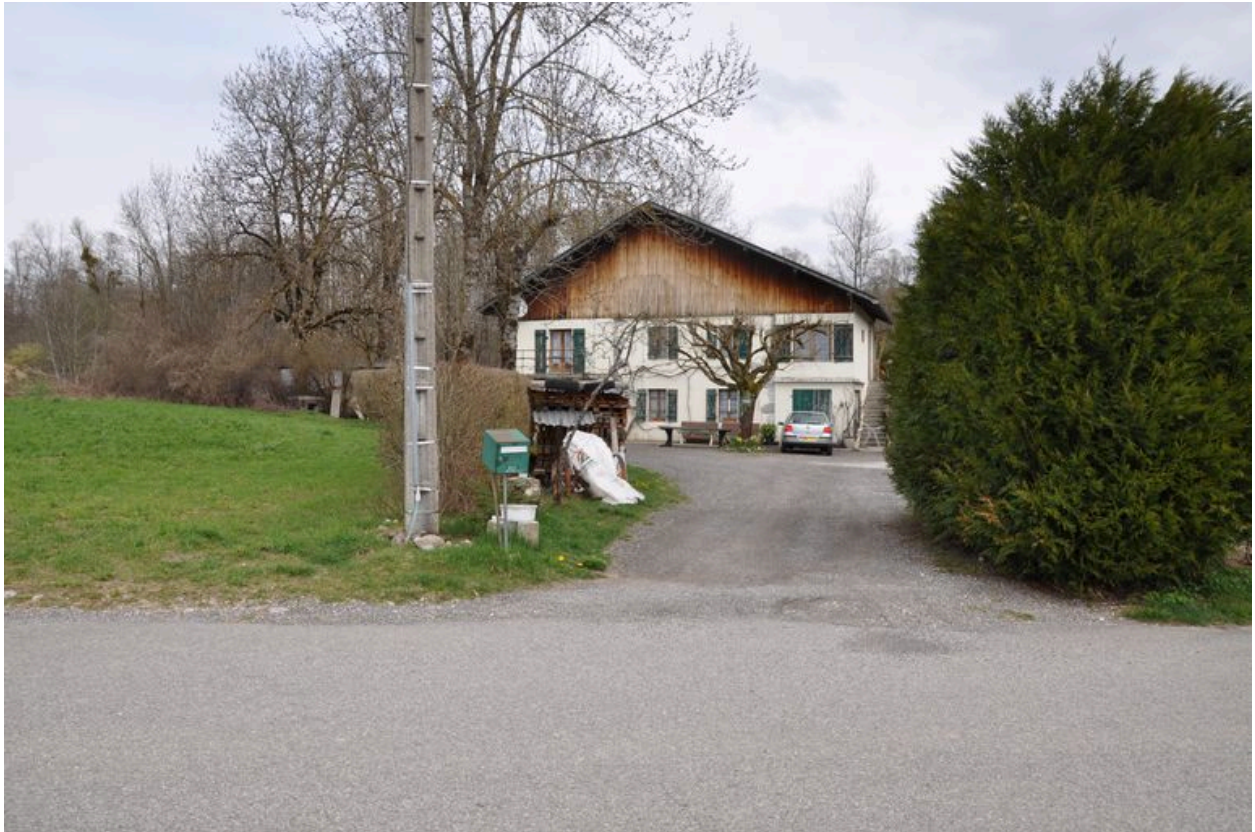
Façade antérieure remaniée de l'ancien bâtiment du moulin

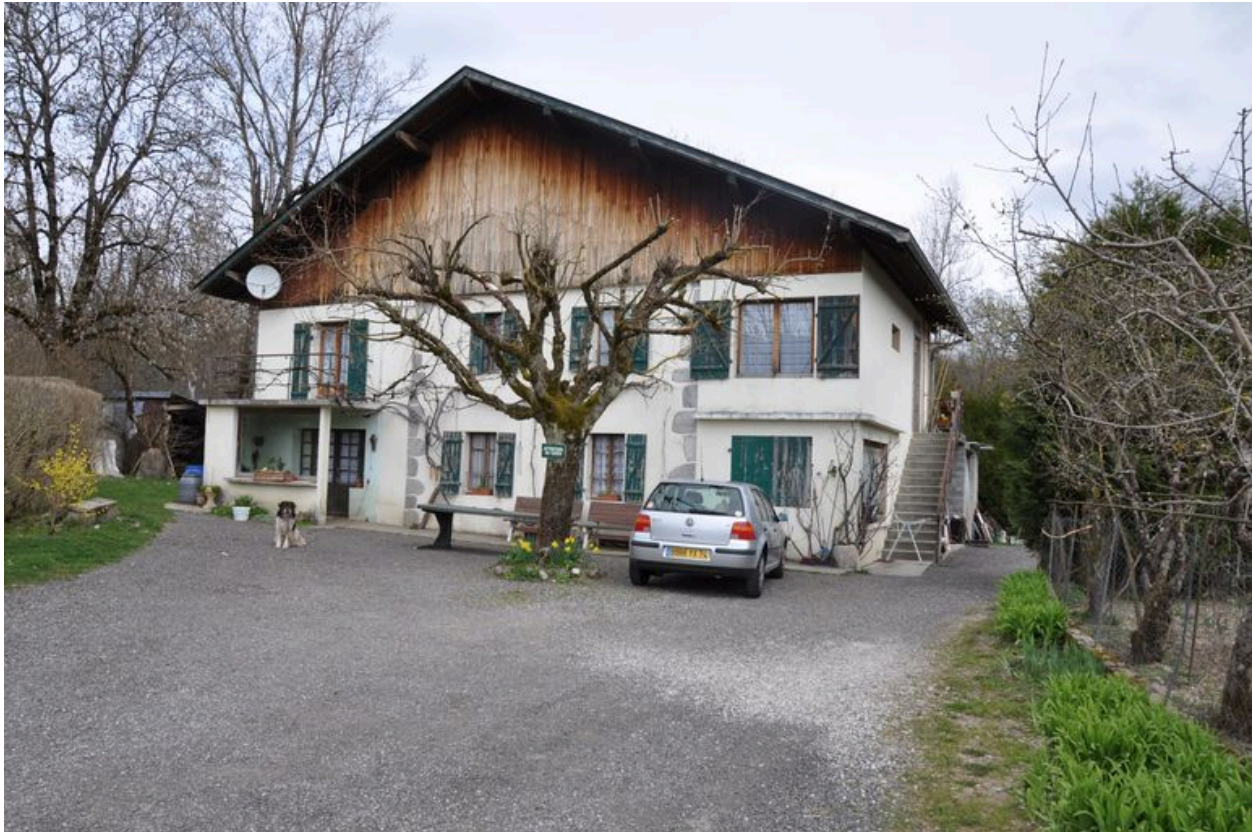
Une zone industrielle longeant la route départementale ouvre sur la route de la Fillière et sur un axe secondaire Est-Ouest qui conduit à la rive droite de la Fillière. De l'ancien Moulin de la Pallaz/ la Pelle antérieure à 1730, il ne reste qu'un bâtiment de plan carré comprenant un sous-sol, un rez-de-chaussée et un étage. L'édifice se compose de deux larges façades qui constituent les murs pignons. Donnant sur la route de la Fillière, la façade antérieure se compose de quatre

Travées de la façade antérieure du bâtiment du moulin entièrement remaniée
