Inventaire général du patrimoine culturel

Rhône-Alpes, Haute-Savoie Viuz-la-Chiésaz Chez Bâton route des Pierres

Ferme de Chez Bâton

Numéro de dossier : IA74003047 Date de l'enquête initiale : 2017 Date(s) de rédaction : 2020

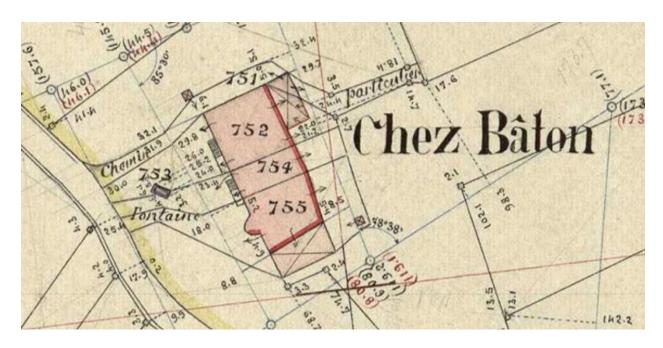
IVR84_20207401938NUCA

AD 74, 3P3 9420, Section C, Feuille n° 8, parcelles n° 880 à 983. Plan cadastral parcellaire de la commune de Viuz-la-Chiésaz. 1892. Détail Chez Bâton

La ferme repérée faisait partie d'un ensemble de trois maisons mitoyennes, les deux autres ayant disparu après 1937. En 1892, le cadastre ancien indique en effet la présence de trois constructions sous les numéros 752 (ferme actuelle, propriété de Lanternier François, charpentier chez Bâton), 754 (Davoine Étienne, charpentier chez Bâton) et 755 (Davoine François, cultivateur chez Bâton). Une fontaine (n° 753), encore existante, appartenait à François Davoine et Lanternier François. L'accès aux logis des numéros 752 et 754 s'effectuait par un escalier droit, comme c'est encore le cas pour l'ancienne ferme repérée.

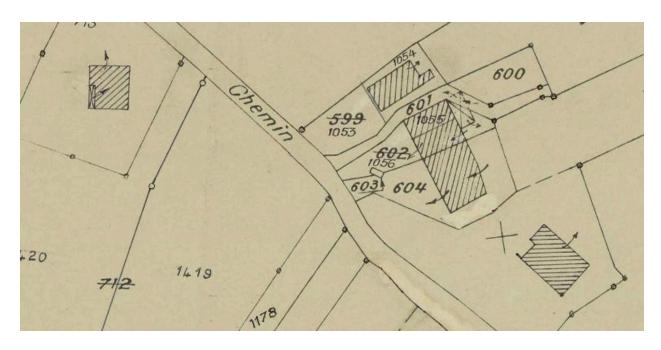
IVR84_20207401939NUCA

AD 74. 2403 W 4152-4189 - Versement du Centre des impôts fonciers d'Annecy, plans minutes de conservation (1931-1996). Plans parcellaires de la commune de Viuz-la-Chiésaz, 1937. Section C8, détail Chez Bâton.

En 1937, la parcelle ancienne 752 était divisée entre deux personnes (numéros 1055 et 1056), et inversement, les parcelles anciennes 754 et 755 était la propriété d'une seule personne (parcelle 604)

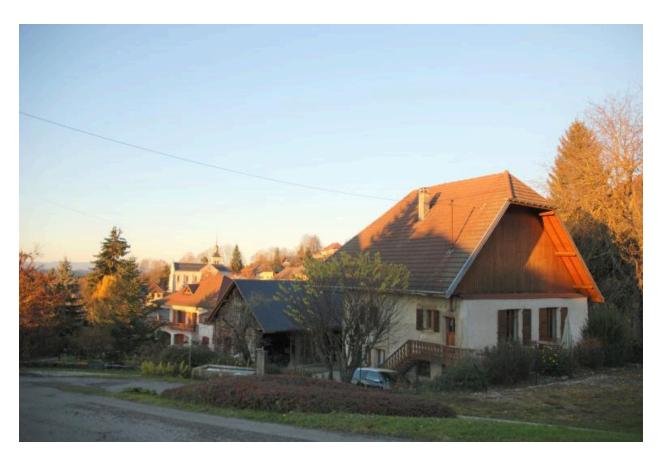
IVR84_20207401941NUCA

Vue générale de la ferme.

L'ancienne ferme est de type à juxtaposition en profondeur. La façade principale, orientée au sud-ouest, comporte les ouvertures du logis qui occupe la moitié longitudinale du bâtiment, tandis que depuis le mur pignon nord-ouest on accède de plain-pied à l'étable, surmontée d'un fenil (l'ancienne porte haute d'accès au fenil a été transformée en fenêtre).

La construction, en moellon de calcaire est enduite au ciment gris, un décor en relief et au ciment, souligne le pourtour des baies, le soubassement du bâtiment, la montée de l'escalier et la chaîne d'angle nord-ouest.

Les ouvertures ont leur encadrement en pierre de taille calcaire. La toiture, à longs pans et demi-croupes, est couverte en tuile plate mécanique ; la charpente, par extension, crée un profond avant-toit fermé au droit de la façade principale. Un bassin est attaché à la maison actuelle (sous le numéro de parcelle n° 603). Il est en pierre de taille calcaire, comporte un seul bac et sa borne, parallélépipédique, est en béton ; présence d'agrafes métalliques de renfort aux angles.

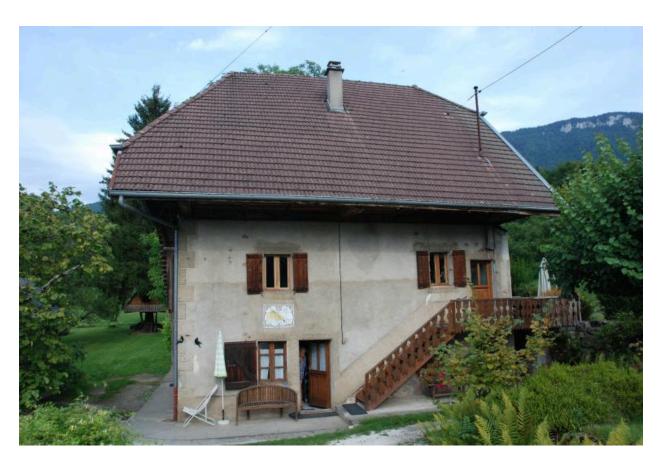
IVR84_20207401942NUCA

Vue d'ensemble de la ferme de trois-quarts avant gauche

Aujourd'hui plusieurs ouvertures ont été percées dans le mur pignon sud (du fait de la destruction des bâtiments mitoyens), et un décor au ciment rapporté encadre les baies.

Concernant le logis, sur le côté gauche, une porte encadrée d'une fenêtre et donnant accès à la cuisine est de plain-pied; sur le côté droit, une porte permet d'accéder à deux caves en profondeur et en enfilade. L'étage abrite deux chambres, accessibles par un escalier droit en bois desservant une galerie en bois; la galerie ne dessert immédiatement que la chambre située à droite, au-dessus de la cave.

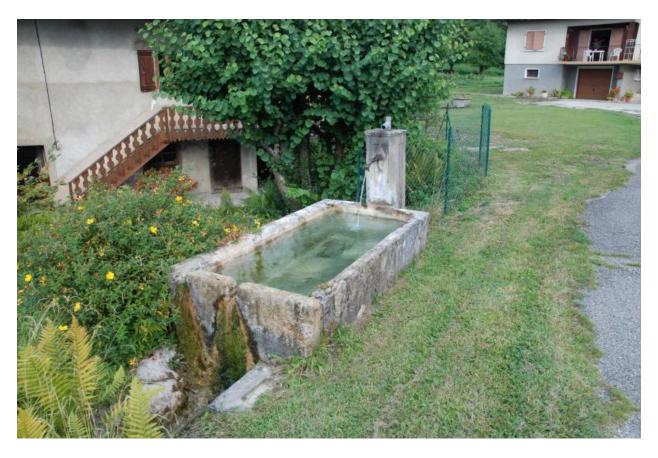
IVR84_20207401943NUCA

Vue d'ensemble du bassin en calcaire.
