Rhône-Alpes, Savoie
Aix-les-Bains
Saint Pol-Biollay
boulevard Guy de Maupassant

Maison, dite Les Roches Taillées

Numéro de dossier : IA73002252
Date de l'enquête initiale : 2014
Date(s) de rédaction : 2014
Cadre de l'étude : inventaire topographique Inventaire de la Ville d'Aix-les-Bains
Degré d'étude : étudié

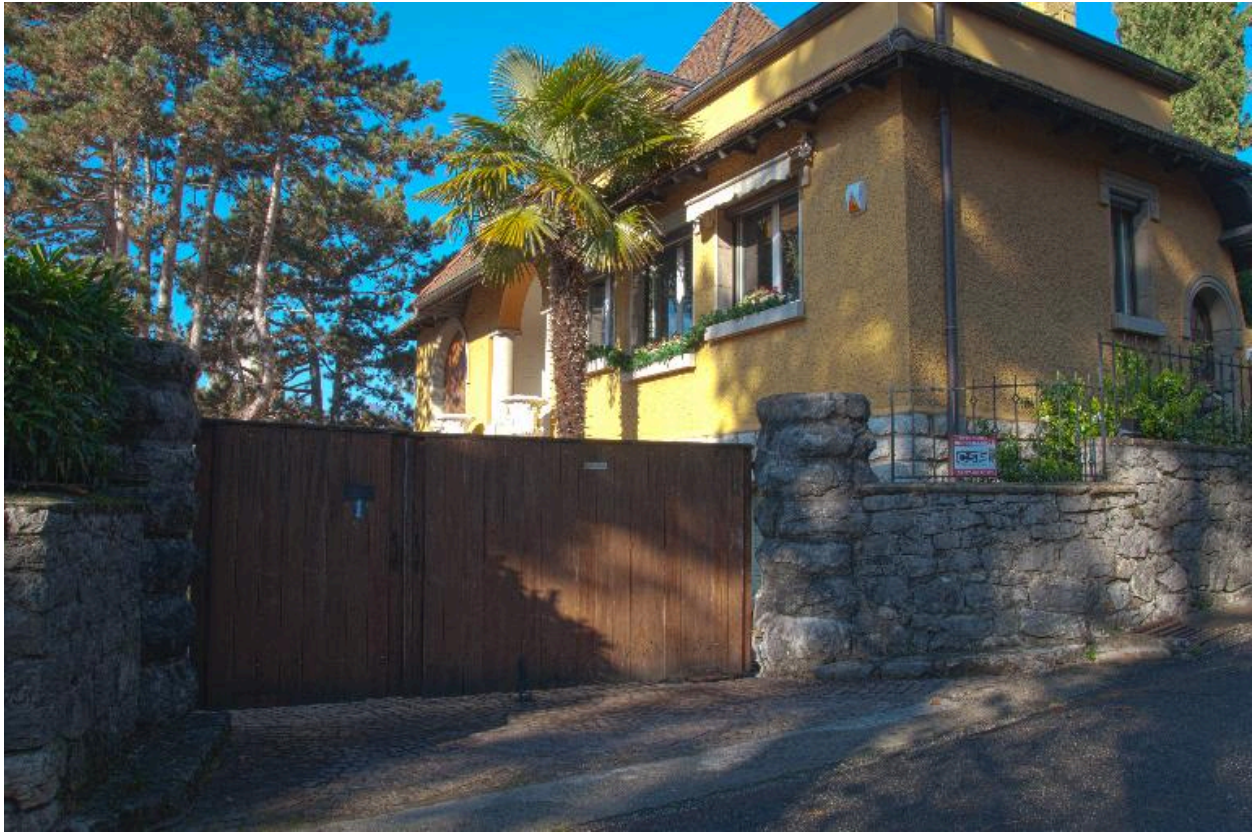
Portail d'entrée

La parcelle occupée par cette maison se situe entre le boulevard Guy de Maupassant (au sud et à l'est), dont elle est séparée par un muret surmonté d'une grille doublée d'une haie, et le boulevard de la Roche-du-Roi (à l'ouest). De ce côté-ci, elle est ceinte d'un haut mur en pierre prenant appui sur la roche. Un portail piéton, situé à proximité de l'ancienne loge de gardien, donnait accès à la propriété, dont l'entrée se fait désormais par un portail cocher depuis le boulevard Guy de Maupassant.

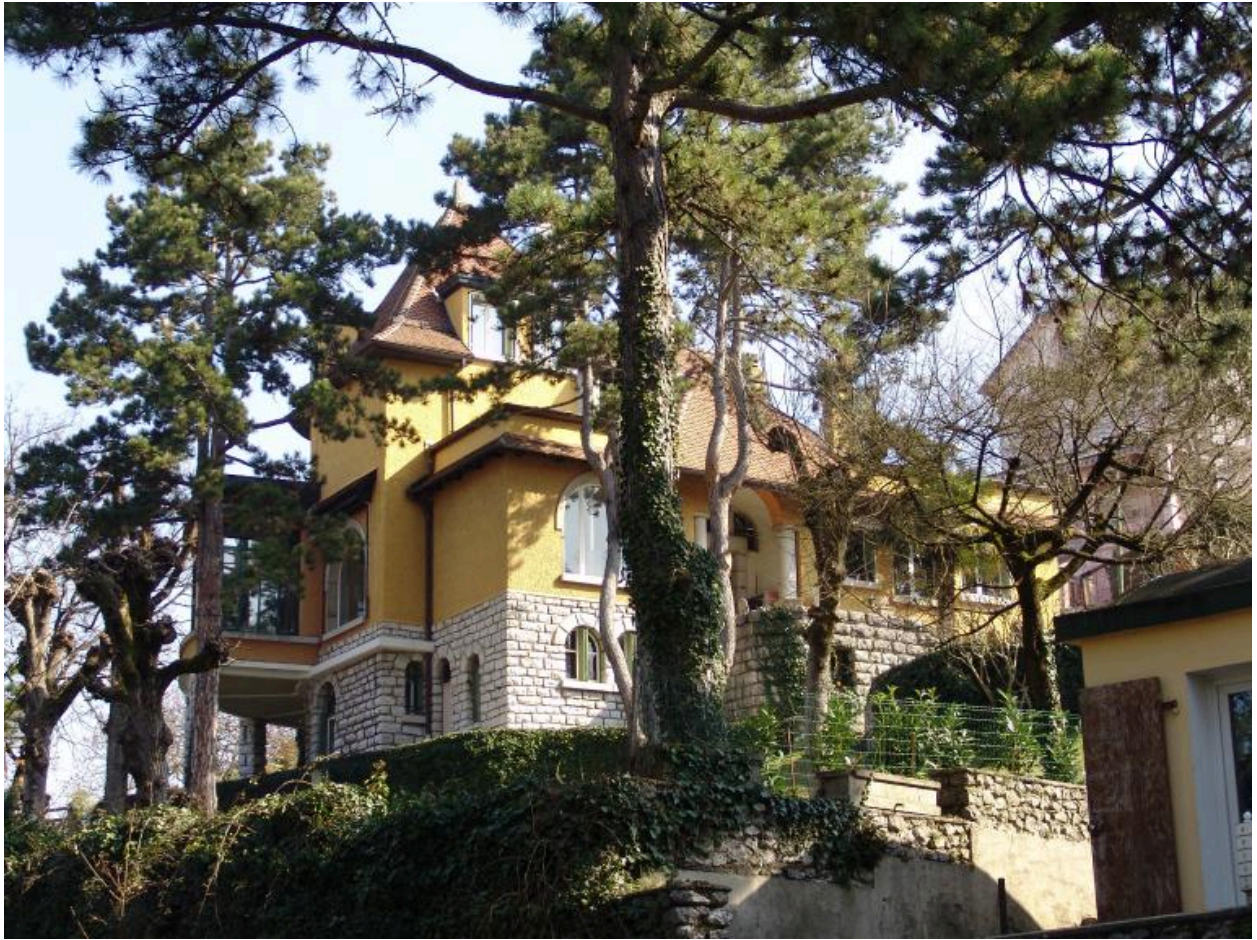
Vue d'ensemble depuis le sud-ouest

Cette construction, faite de moellons de pierres, présente une organisation complexe autour de six corps de bâtiments couverts de tuiles écailles et de tôle ondulée. Son architecture se compose de plusieurs éléments forts. Parties inférieures et parties supérieures sont clairement différenciées : moyen appareil de pierre et baies en plein cintre pour les soubassements, enduit et baies encadrées de redans à ciment pour les parties hautes. A l'ouest, le rez-de-chaussée surélevé adopte la forme d'une abside saillante. Celle-ci, ajourée de grandes baies rectangulaires séparées par des colonnes, repose sur quatre piliers carrés et abrite une galerie à l'étage de soubassement. Elle est couverte d'une terrasse et utilisée comme telle. A l'intérieur, l'entrée de ce volume est marquée par une corniche à redans. L'ensemble de la construction est dominée par un corps de bâtiment plus haut, présentant la forme d'une tour couverte d'un toit en pavillon à égouts retroussés dont chaque versant est percé de lucarnes éclairant l'étage de comble. A l'intérieur, celui-ci est desservi par un escalier équipé d'une rampe d'appui pleine en béton et d'une main-courante en métal. L'entrée principale, située sur la façade sud précédée d'une cour,

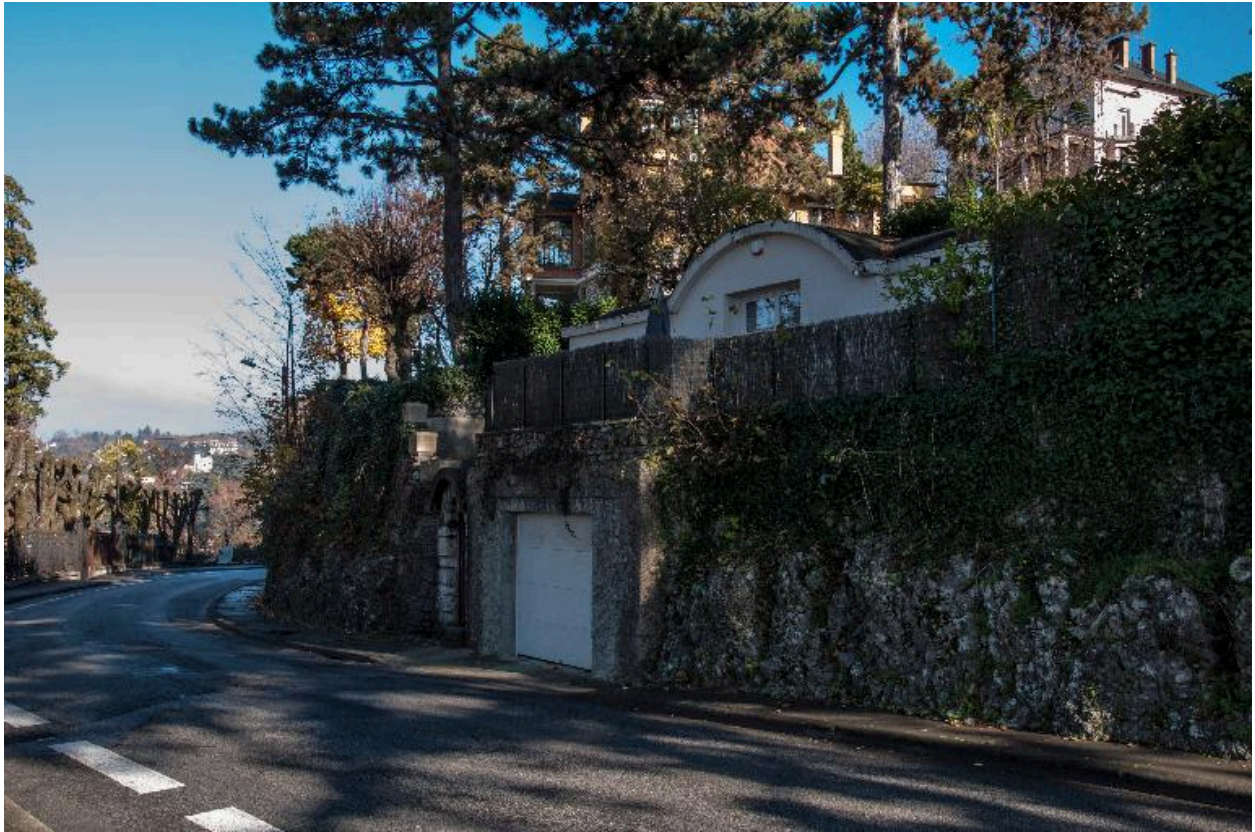
Ancienne loge de gardien sur le boulevard de la Roche-du-Roi

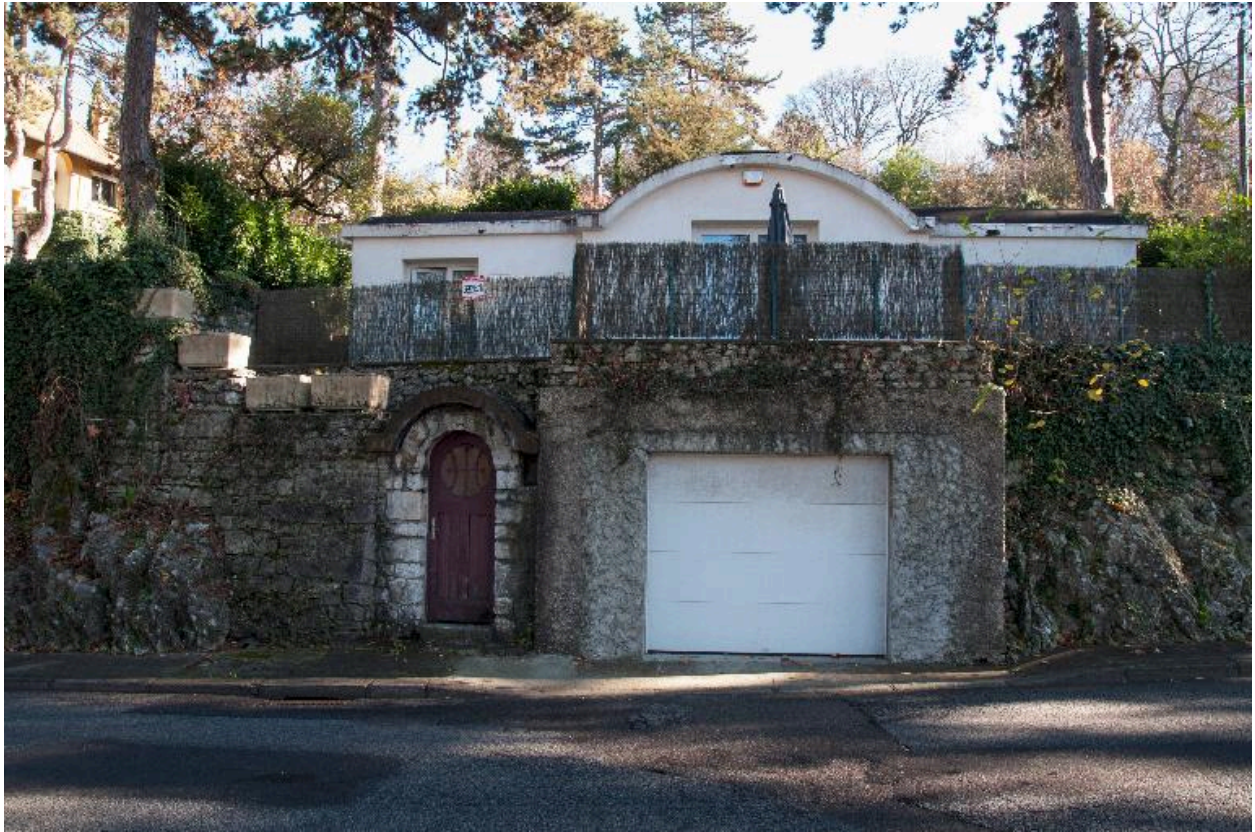
Ancienne entrée piétonne sur le boulevard de la Roche-du-Roi
