Rhône-Alpes, Ain  
Savigneux  
rue de l'Église

## Presbytère, actuellement mairie

Numéro de dossier : IA01000629

Cadre de l'étude : inventaire topographique Pays d'art et d'histoire de Trévoux Dombes Saône Vallée

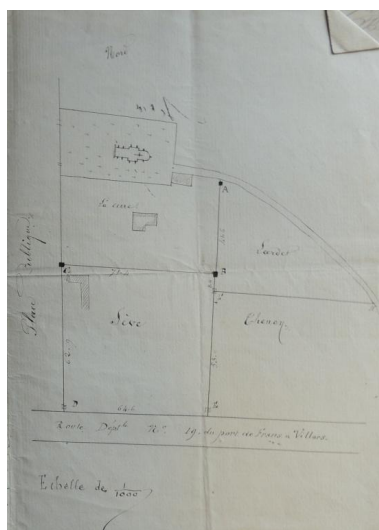
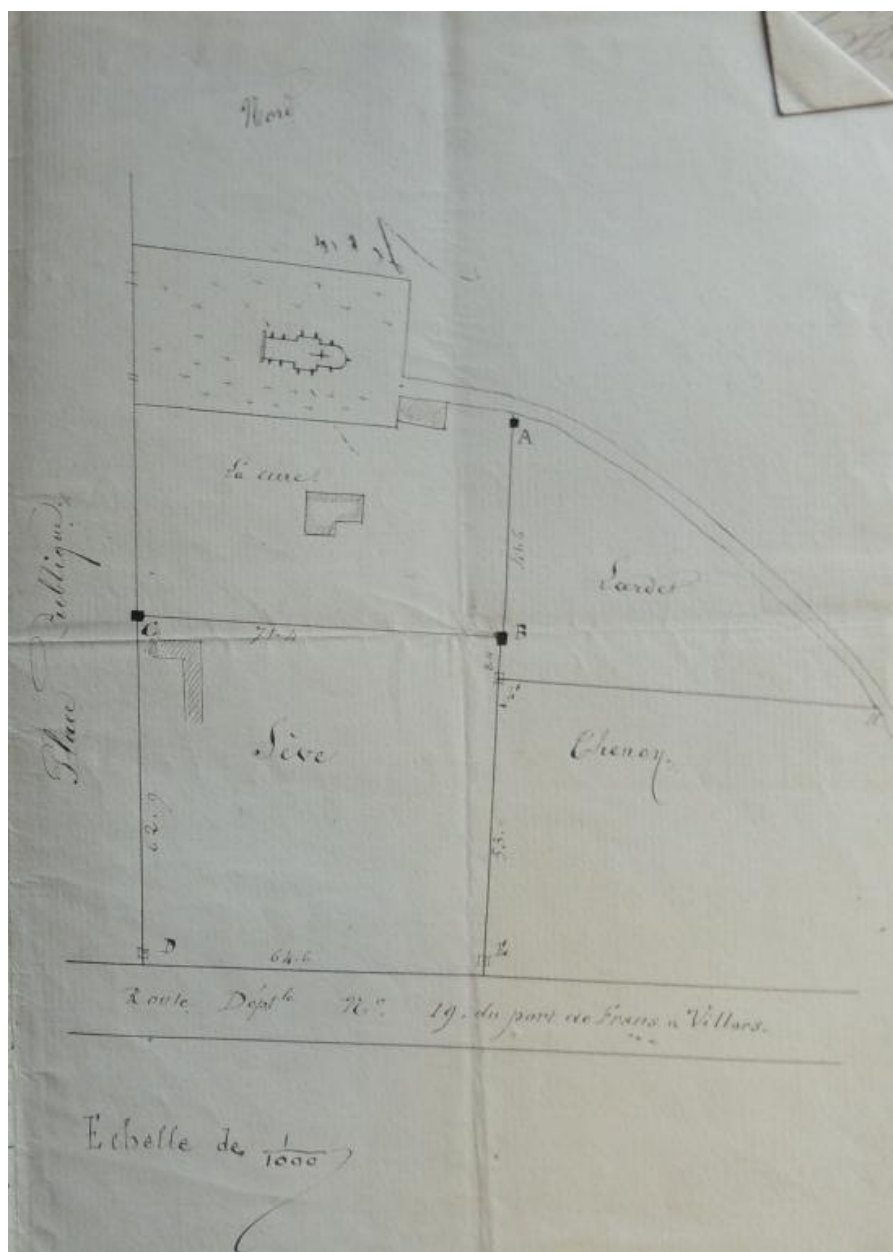
Extrait du plan cadastral, 1875 (AC Savigneux. M 3).

Extrait du plan cadastral,  
1875 (AC Savigneux. M 3).  
Repro. Elisabeth Dandel  
IVR84\_20190100313NUCAB

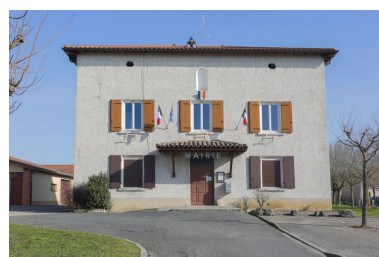
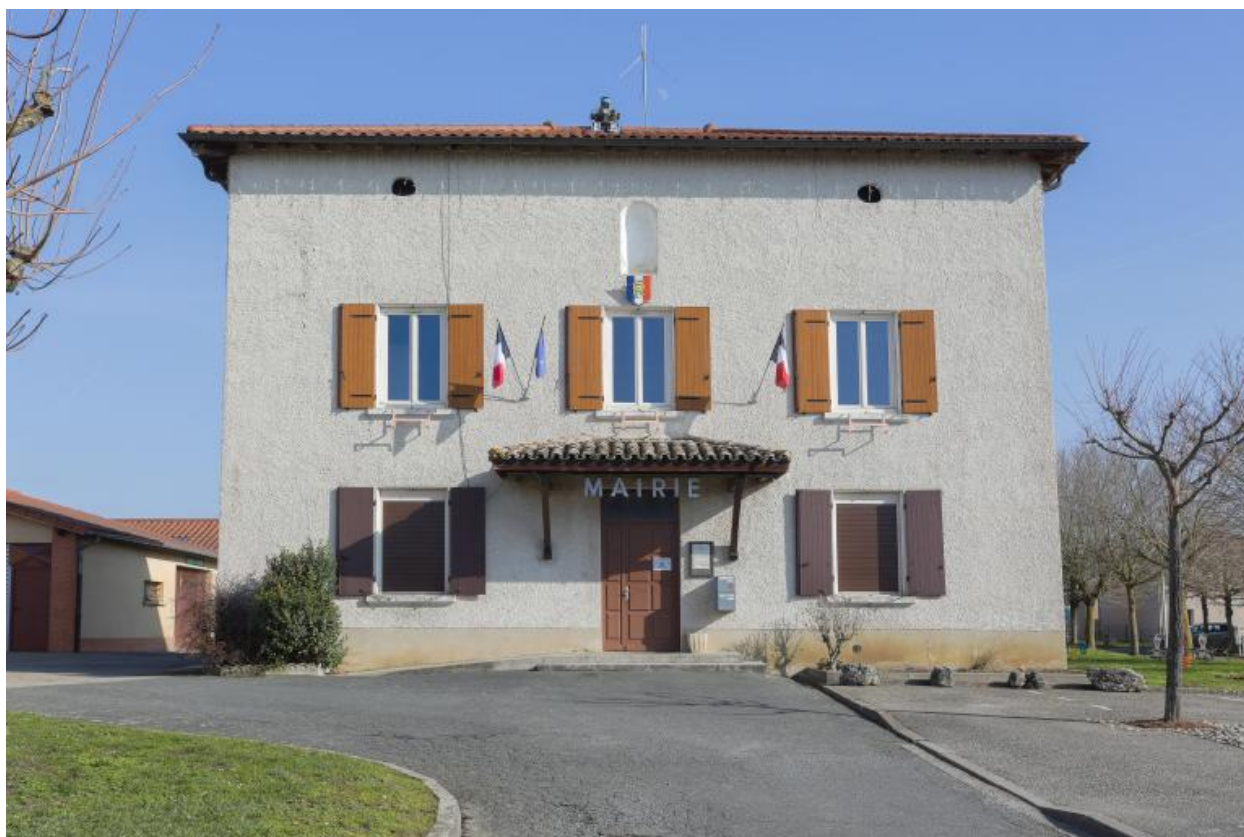
Façade occidentale, état actuel.

L'édifice est de plan rectangulaire proche du carré et comprend un rez-de-chaussée surélevé, aménagé sur la façade occidentale, auquel on accède par un escalier de deux marches et une rampe. Les murs de pisé présentent un léger fruit et sont entièrement enduits. La façade occidentale est rythmée par trois travées régulières. La travée centrale est marquée

par la porte d'accès, une fenêtre à l'étage et une niche couronnant le tout. La façade orientale est percée en rez-de-chaussée d'une porte axiale accessible par une marche et une baie, à l'étage de trois baies. Les combles sont éclairés par un oculus à l'aplomb des travées extérieures, tant à l'est qu'à l'ouest. La toiture est à longs pans à croupe, couverte de tuiles plates mécaniques. Il n'y a plus de cheminée. L'accès à l'étage est assuré par un escalier intérieur aménagé à l'est, en maçonnerie, avec main courant en fer forgé. Depuis l'étage, un escalier en charpente permet l'accès aux combles, éclairés par les oculi. Au rez-de-chaussée, la distribution des pièces a été modifiée ; la salle du conseil municipal conserve l'ancien accès à l'est flanqué de placards muraux ; la disposition des pièces est conservée à l'étage.

Façade occidentale, état actuel.  
Phot. Kevin Dandel  
IVR84\_20190100318NUCA

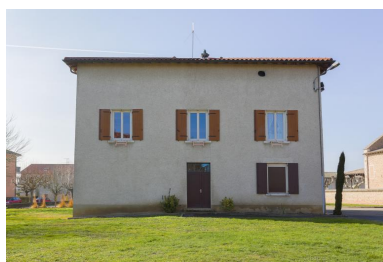
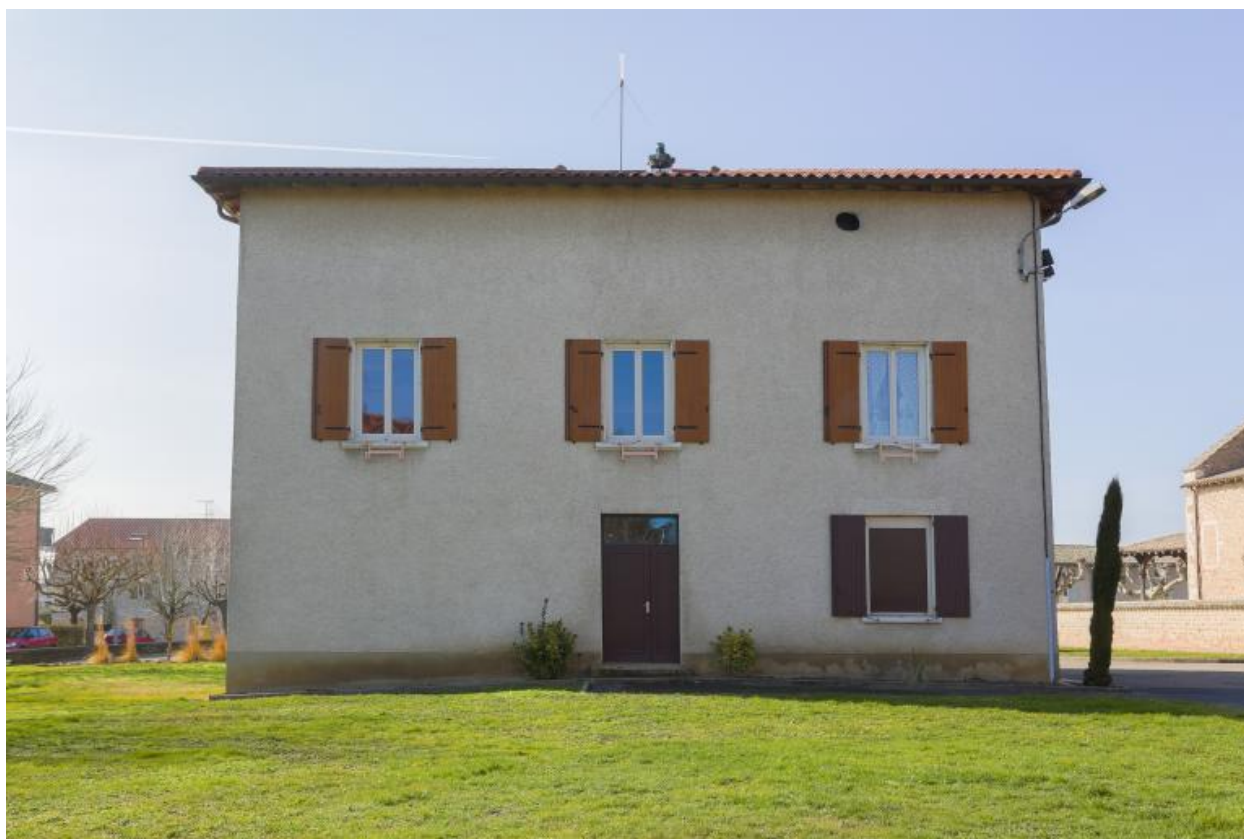
Façade orientale, état actuel.

Façade orientale, état actuel.  
Phot. Kevin Dandel  
IVR84\_20190100319NUCA

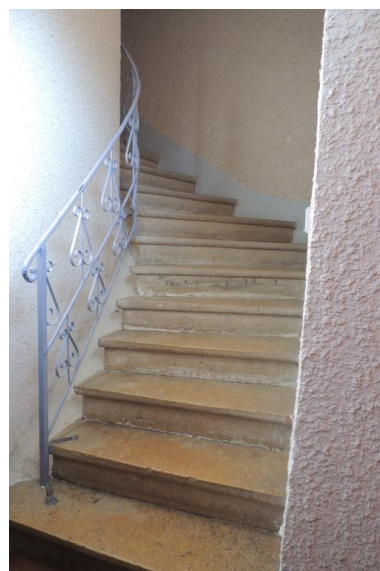
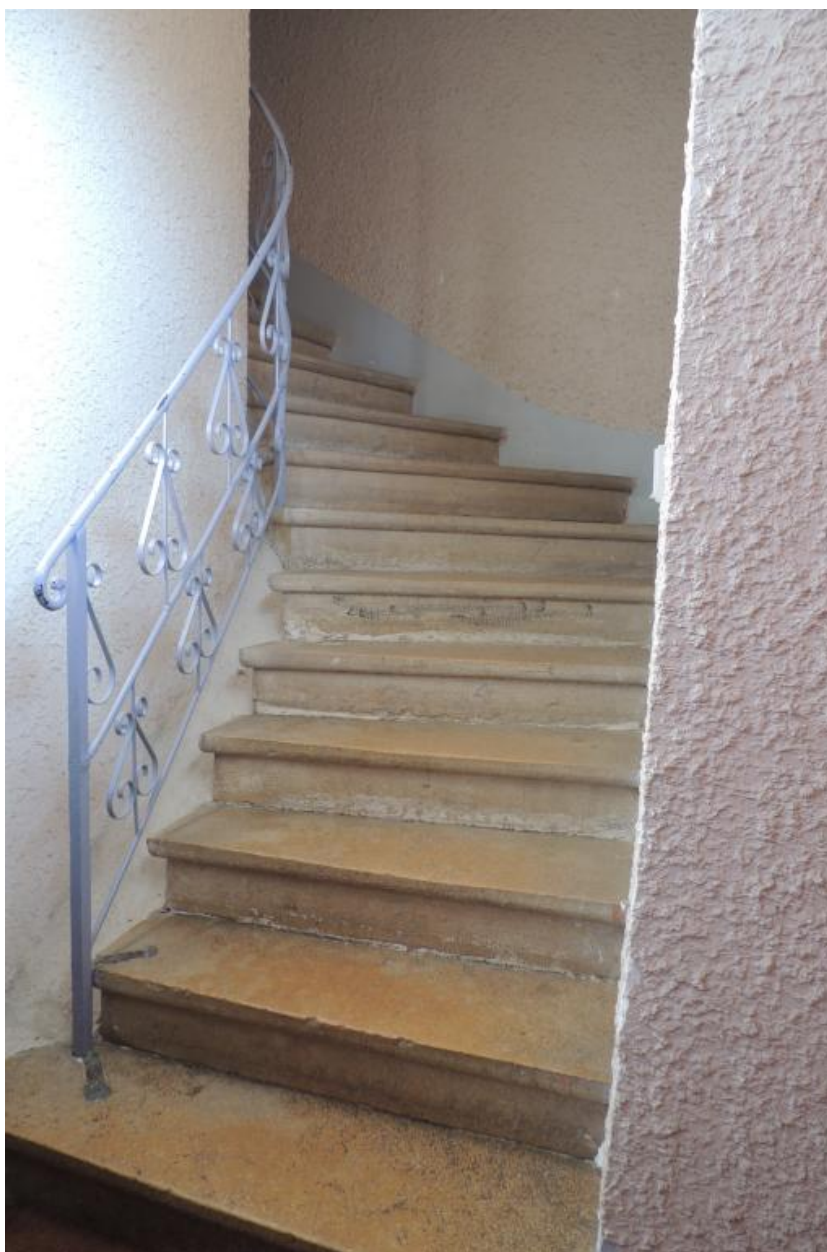
Escalier intérieur menant à l'étage.

Escaliers : escalier intérieur : escalier tournant, en maçonnerie ; escalier intérieur : escalier tournant, en charpente

Escalier intérieur menant à l'étage.  
Phot. Elisabeth Dandel  
IVR84\_20190100794NUCA

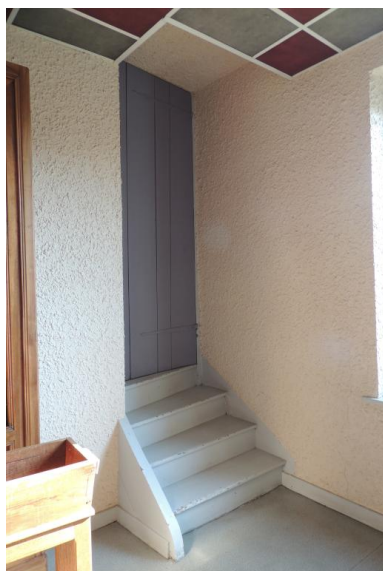
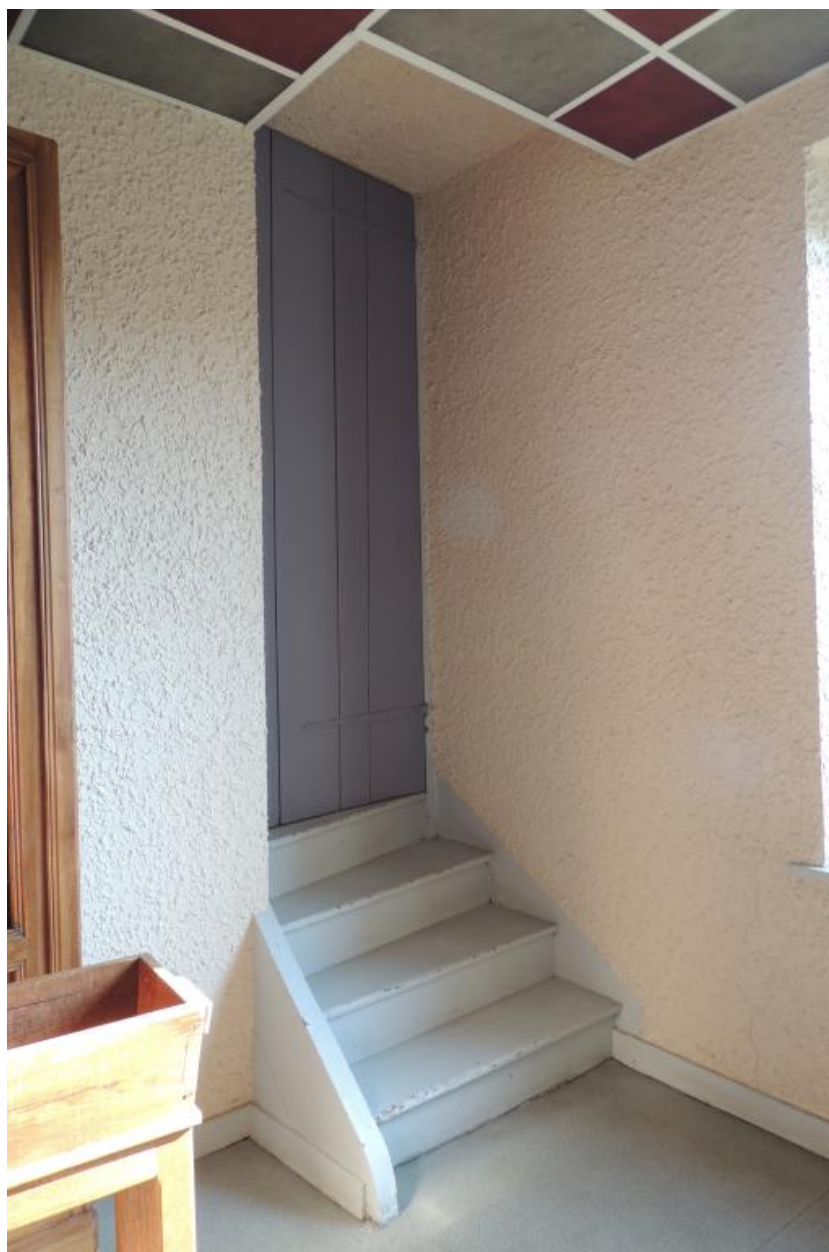
Départ de l'escalier intérieur menant aux combles.

Départ de l'escalier intérieur  
menant aux combles.  
Phot. Elisabeth Dandel  
IVR84\_20190100795NUCA

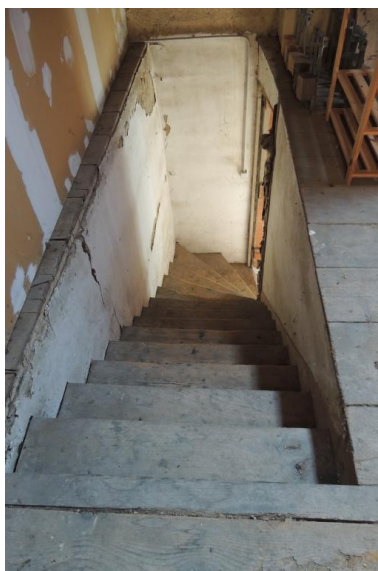
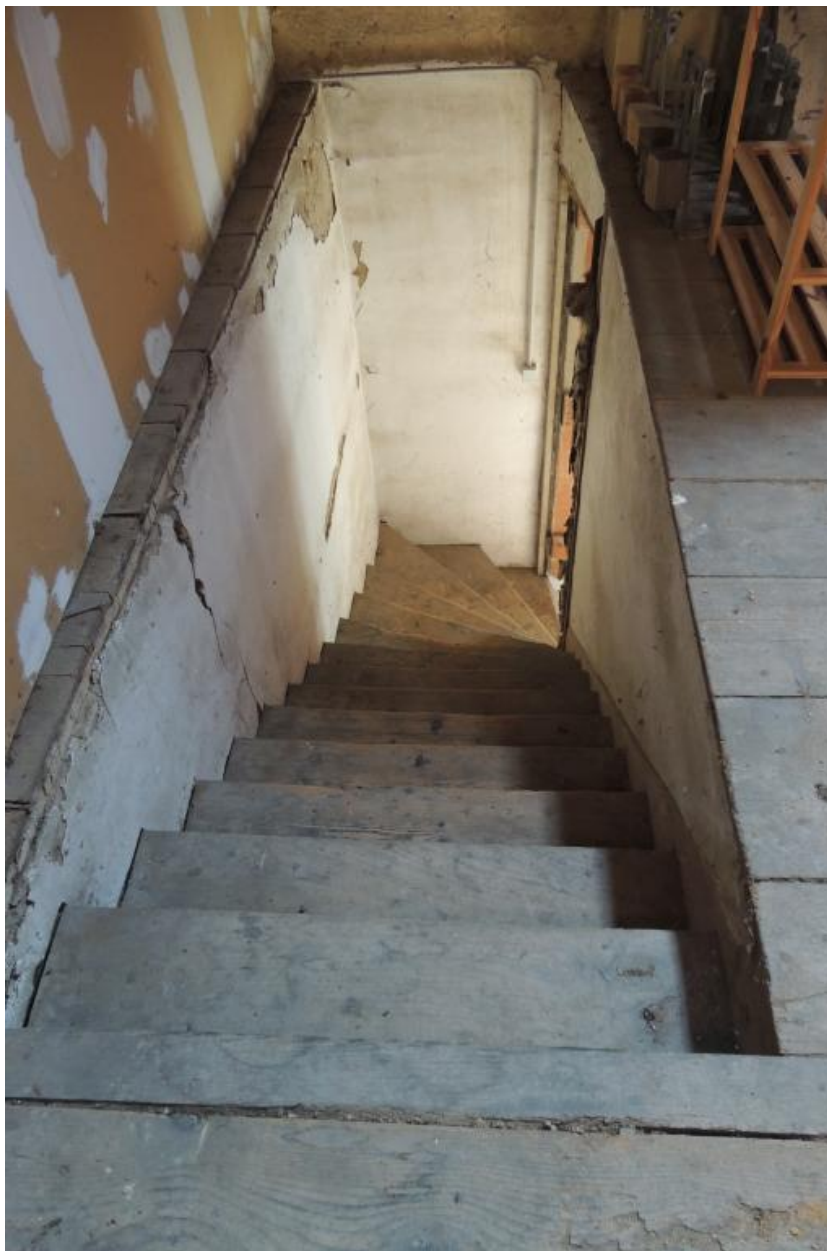
Escalier intérieur menant aux combles.

Escalier intérieur  
menant aux combles.  
Phot. Elisabeth Dandel  
IVR84\_20190100796NUCA

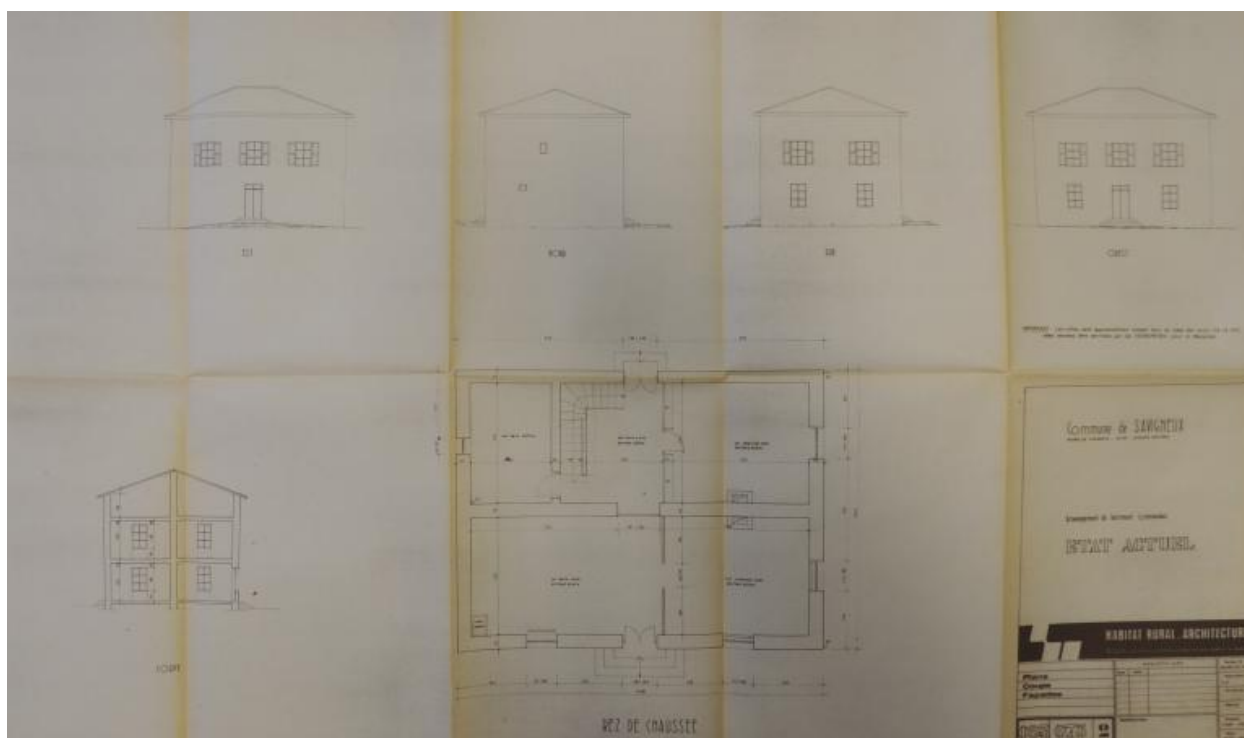
Aménagement de bâtiment communal : état actuel, plans coupe, façades, 1983 (AC Savigneux. 5 W 1).

Aménagement de bâtiment  
communal : état actuel,  
plans coupe, façades, 1983  
(AC Savigneux. 5 W 1).  
Autr. Habitat Rural Architecture  
S.I.C.A., Repro. Elisabeth Dandel  
IVR84\_20190100314NUCAB

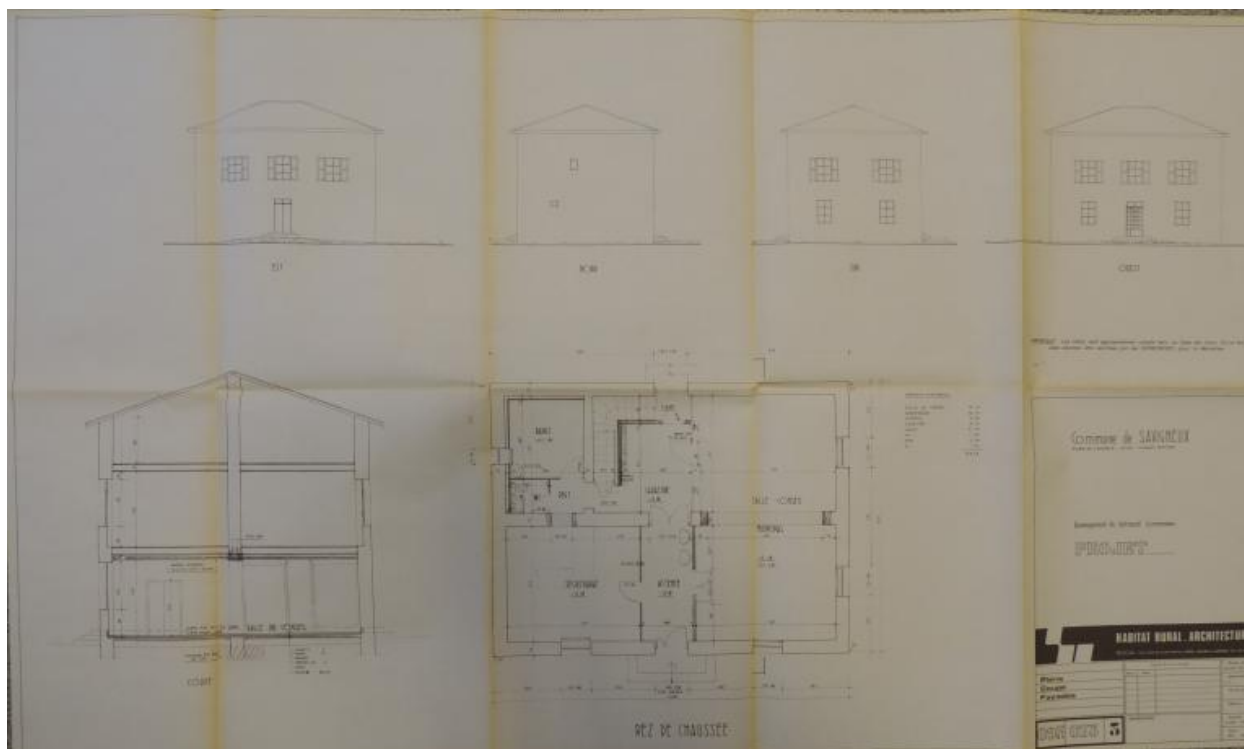
Aménagement de bâtiment communal : projet, plans coupe, façades, 1983 (AC Savigneux. 5 W 1).

Aménagement de bâtiment  
communal : projet, plans  
coupe, façades, 1983  
(AC Savigneux. 5 W 1).  
Autr. Habitat Rural Architecture  
S.I.C.A., Repro. Elisabeth Dandel  
IVR84\_20190100315NUCAB
