Inventaire général du patrimoine culturel

Rhône-Alpes, Loire Lézigneux Vidrieux

Chapelle Saint-Roch

Numéro de dossier : IA42001315 Date de l'enquête initiale : 2006 Date(s) de rédaction : 2009

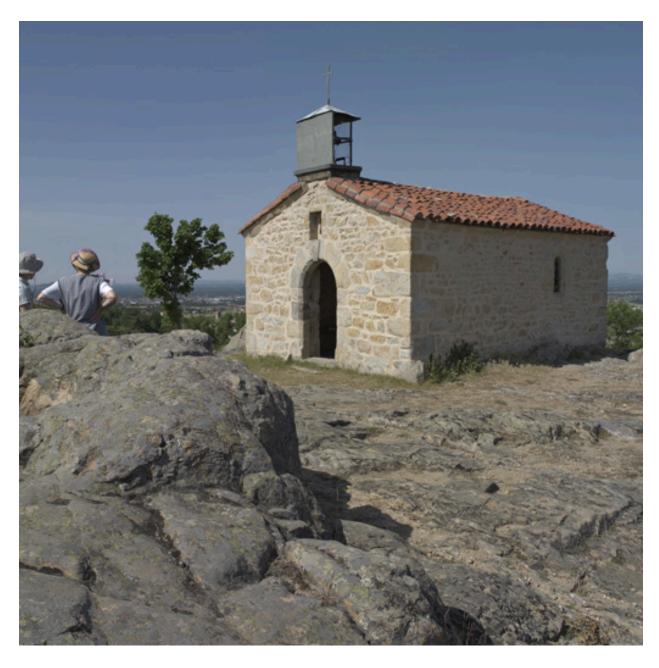
IVR82_20064201980NUCA Auteur de l'illustration : Eric Dessert

Vue d'ensemble de trois-quarts, depuis le sud.

La chapelle présente un plan rectangulaire (chevet plat). Les murs sont en petits moellons de granite. Une corniche en dalles de granite chanfreinées court au sommet des murs (pignon et gouttereaux). Le toit est à longs pans et en tuiles creuses. La porte et les fenêtres sont en arc plein-cintre, en pierre de taille. L'encadrement de la porte d'entrée est chanfreiné, avec un claveau saillant à la clef de l'arc ; elle est surmontée d'une petite niche. Les fenêtres barraudées (une dans chaque mur gouttereau) ont une archivolte monolithe et l'encadrement présente une légère feuillure et des trous de gonds (présence de volets ?). Le sol est en carreaux de terre cuite (16 cm de côté environ), plus grands dans l'allée centrale (22 cm environ).

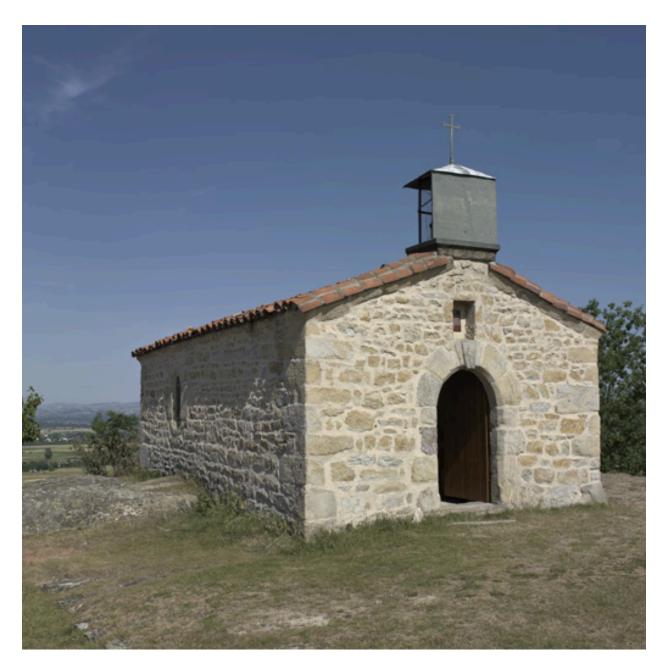
IVR82_20064201979NUCA Auteur de l'illustration : Eric Dessert

Vue d'ensemble de trois-quarts, depuis l'ouest.

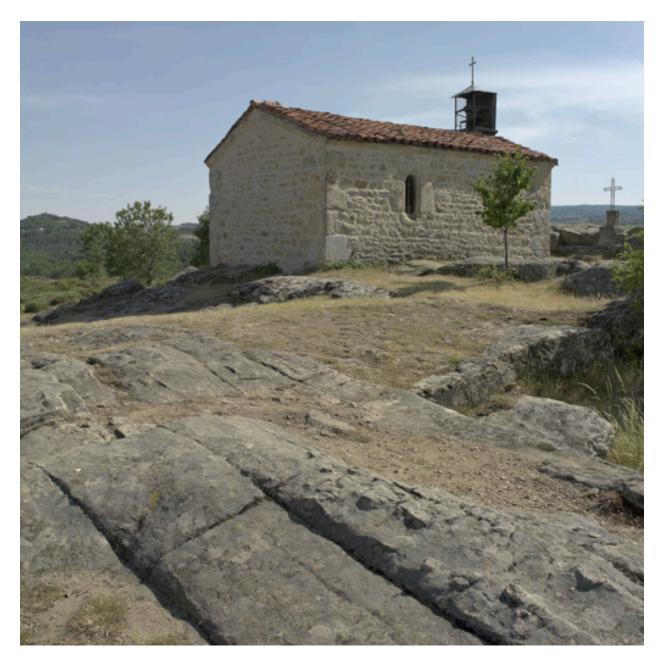
IVR82_20064201981NUCA Auteur de l'illustration : Eric Dessert

Vue d'ensemble de trois-quarts arrière, depuis le nord.

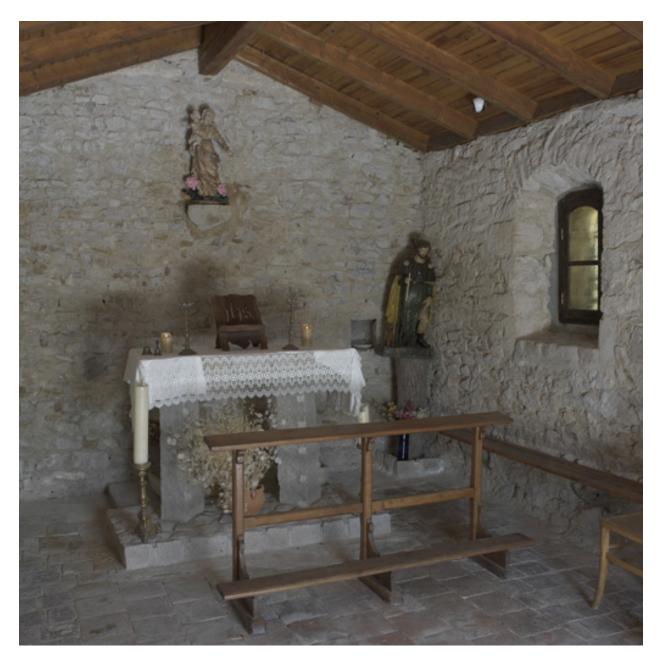
IVR82_20064201975NUCA Auteur de l'illustration : Eric Dessert

Vue d'ensemble intérieure vers l'autel.
