Rhône-Alpes, Loire
Lézigneux
le Bourg

Ancienne église paroissiale Saint-Martin

Numéro de dossier : IA42001314
Date de l'enquête initiale : 2005
Date(s) de rédaction : 2009
Cadre de l'étude : inventaire topographique
Degré d'étude : repéré
Référence du dossier Monument Historique : PA00117499

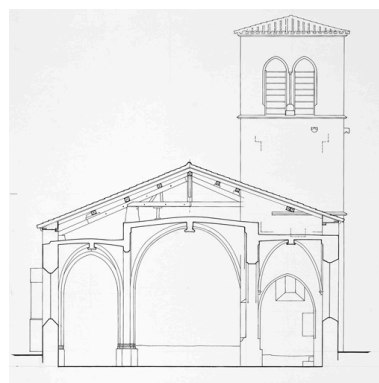
Service départemental de l'architecture de la Loire. Commune de Lézigneux Loire. Restauration de l'église. Etat existant. Coupe TT' (transversale, 2e travée, vers l'est). Phot. Eric Dessert, Autr. Henri Lazar

Service départemental de l'architecture de la Loire. Commune de Lézigneux Loire. Restauration de l'église. Etat existant. Coupe TT' (transversale, 2e travée, vers l'est).

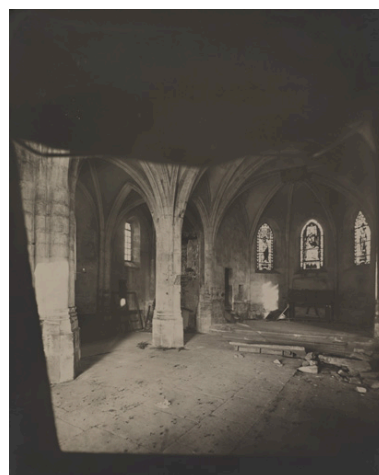
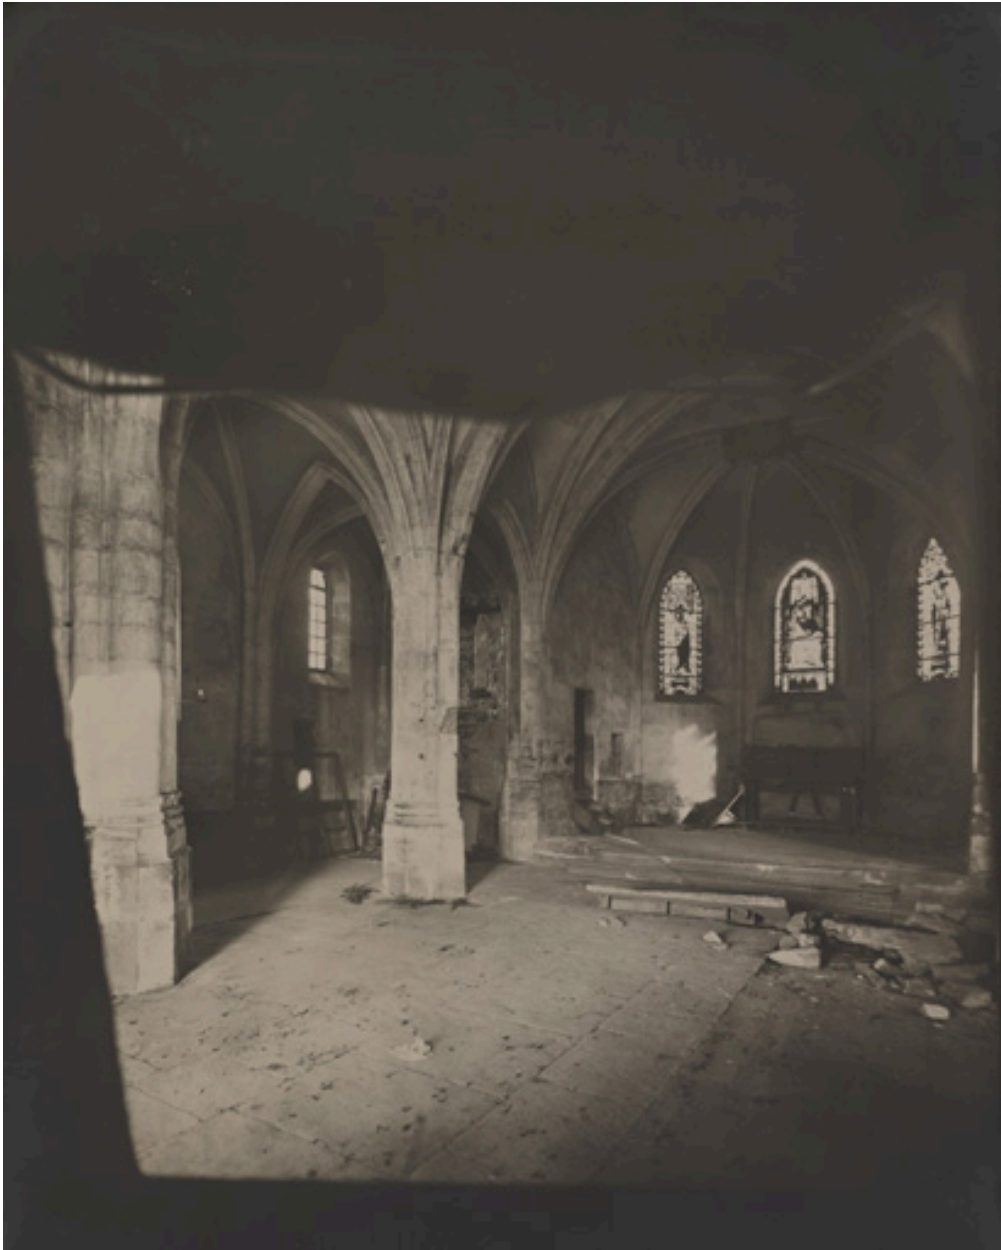
Lézigneux. Choeur démolé (vers 1890-1892). Cliché n° 2291
Photographie argentique, tirage sur papier citrate (?), 23,5x18 cm, 4e quart 19e siècle.
Légende écrite au revers au crayon.
B Diana Montbrison. Fonds Brassart, liasse 5106, cliché 2291
Phot. Eric (reproduction) Dessert,
Autr. Eleuthère Brassart
IVR82_20084200240NUCA

Lézigneux. Choeur démoli (vers 1890-1892). Cliché n° 2291 Photographie argentique, tirage sur papier citrate (?), 23,5x18 cm, 4e quart 19e siècle. Légende écrite au revers au crayon. B Diana Montbrison. Fonds Brassart, liasse 5106, cliché 2291

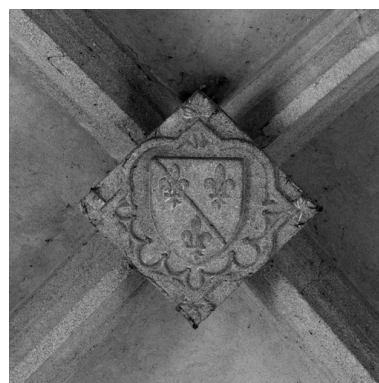
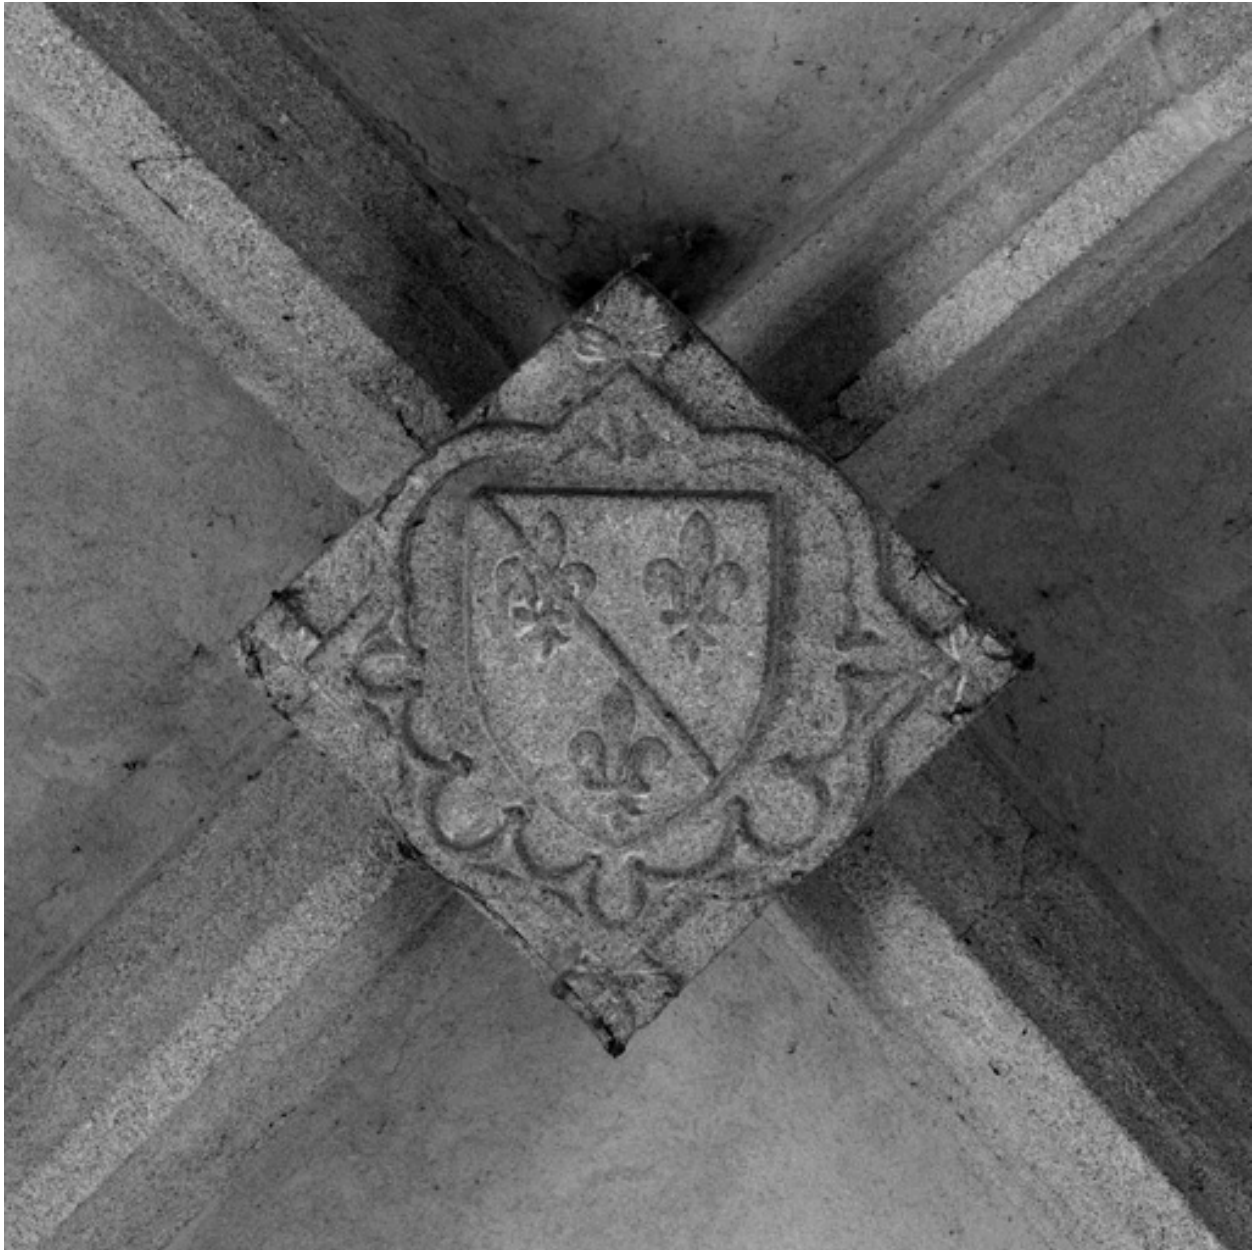
Vue de la clef de voûte de la 1ère travée du collatéral sud (armoiries des Bourbon).
Phot. Eric Dessert
IVR82_20064200417NUC

Vue de la clef de voûte de la 1ère travée du collatéral sud (armoiries des Bourbon).

Clefs de voûte sculptées (d'ouest en est) : dans la nef, une clef à décor bûché, un médaillon rond avec un soleil, un motif concentrique dans un cercle torsadé ; bas-côté nord, un médaillon rond avec une fleur de lys, pas de clef, un médaillon rond avec un écusson meublé d'une fleur de lys dans un encadrement de carrés imbriqués ; bas-côté sud, un carré avec un écusson aux armes de Bourbon dans un cadre polylobé, un écusson aux armes de France (trois fleurs de lys surmontées d'une couronne) dans un encadrement à fleurons, un médaillon rond avec un écusson uni ; abside (clef de voûte déposée après destruction du chœur) : écusson avec un IHS (lettres entrecroisées, soleil à la base du I) dans un encadrement polylobé formé de plusieurs filets entrelacés, avec des motifs alternés aux extrémités (fleurs de lys et feuilles de hêtre), inscription sur le pourtour : [un point] AVE MARIA [un point]. Culots sculptés : 9 sont à motifs végétaux, avec blason (uni) sur le culot sud-est de la 1^{ère} et de la 2^e travée, et nord-ouest de la 2^e travée ; le culot nord-est de la 2^e travée est orné d'un blason aux armes des Bourbon (trois fleurs de lys, barré d'une cotice), un dernier culot est sculpté d'une tête d'homme.

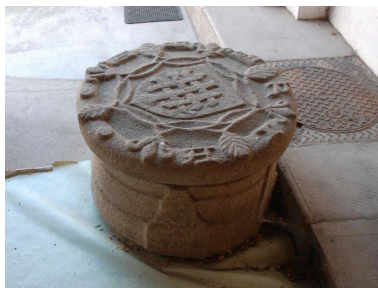
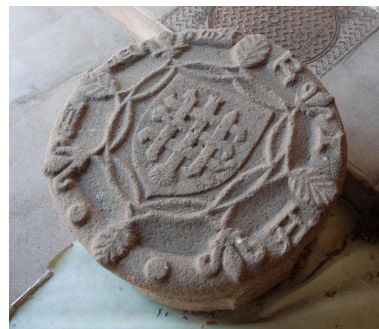
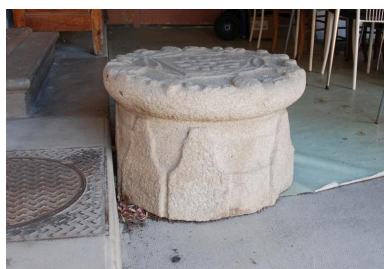
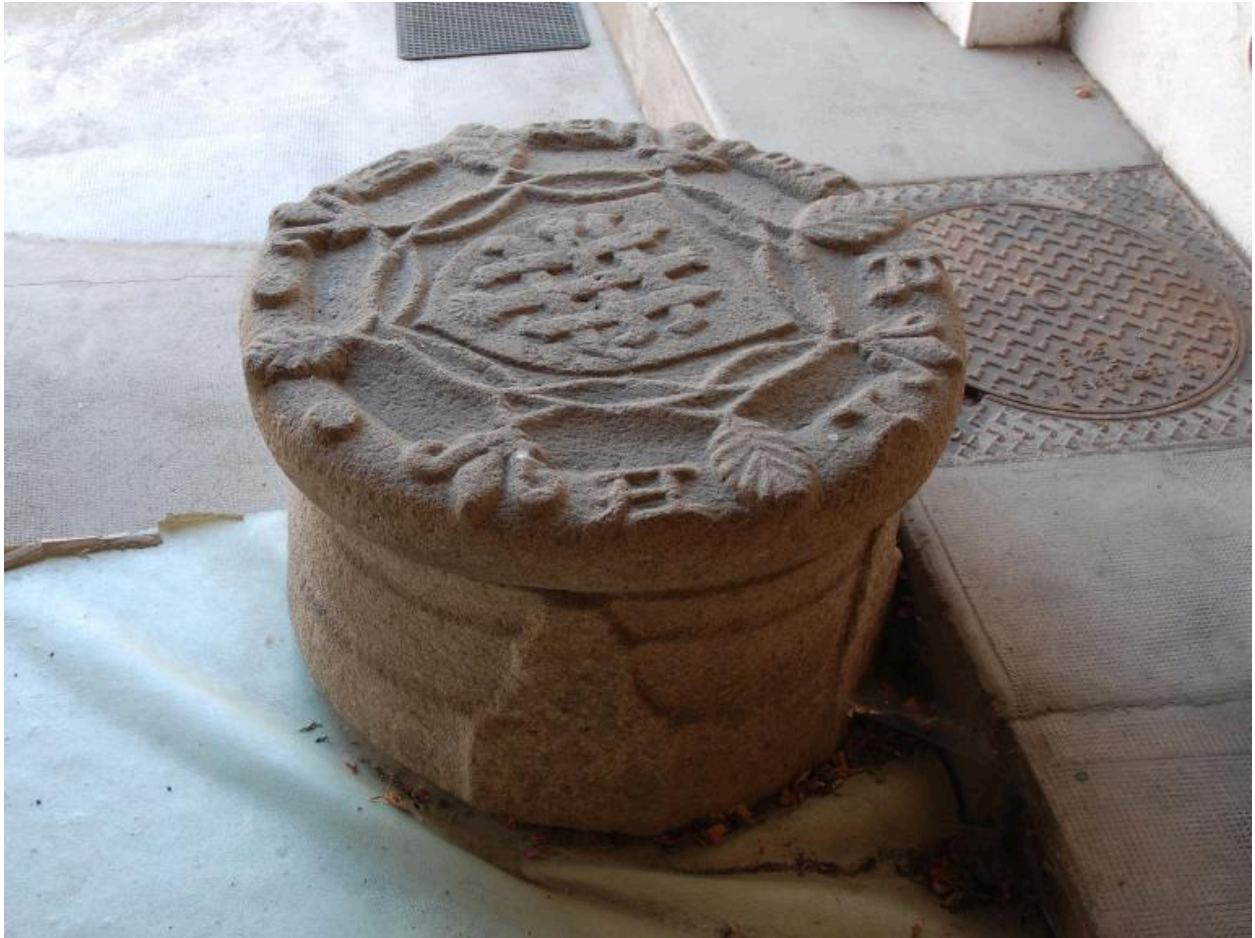
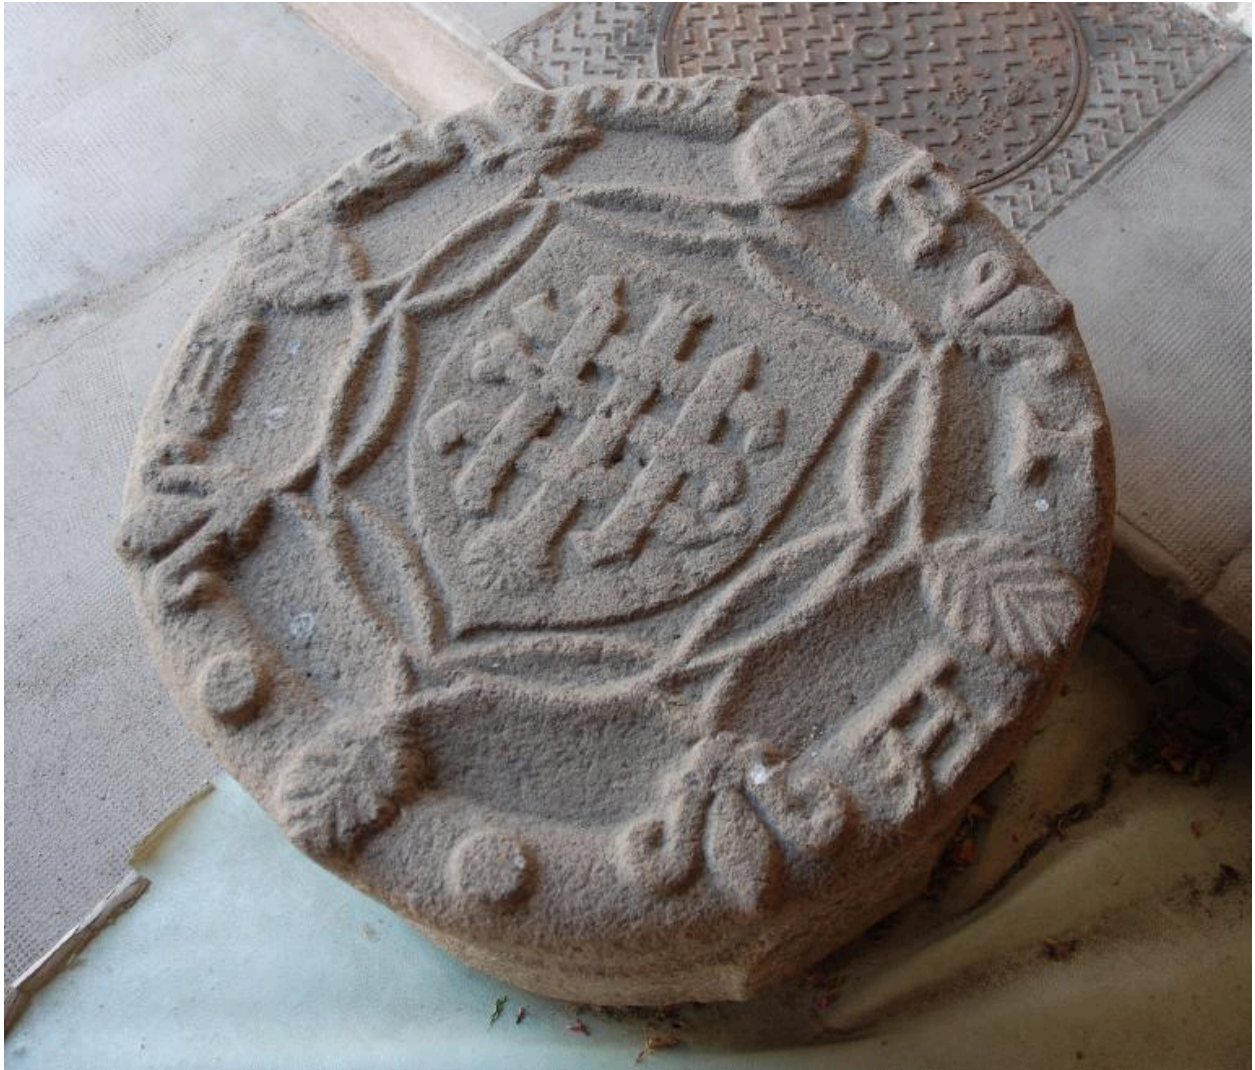
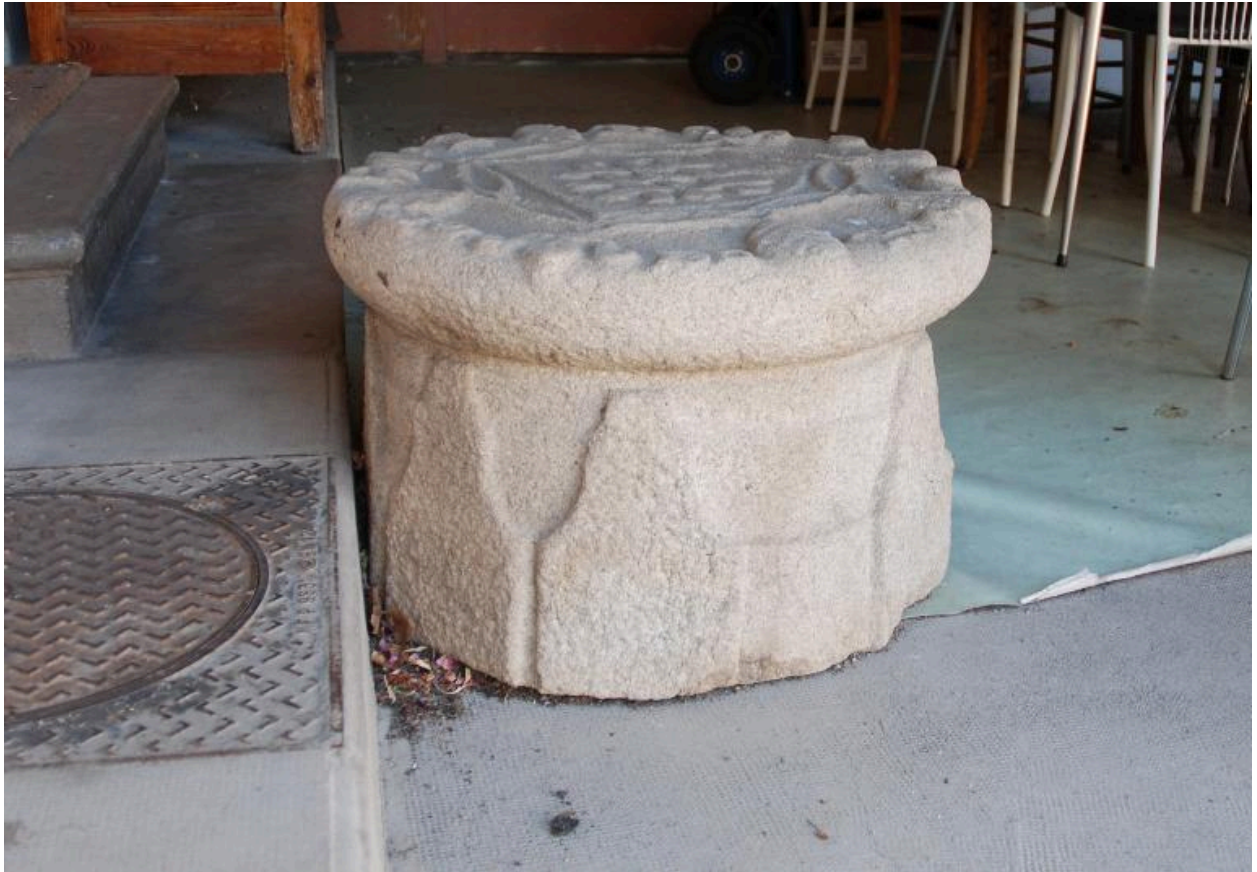
Vue de la clef de voûte
du choeur (déposée).

L'église est voûtée d'ogives avec clefs de voûte ornées. La clef de voûte du chœur aurait été transportée dans le jardin des clarisses de Montbrison. Les supports sont de forme variée. Du côté nord, les voûtes de la nef sont supportées par des faisceaux de quatre grosses colonnes (pour les arcs doubleaux et formerets) et quatre petites (pour les ogives) avec une base octogonale à moulurations prismatiques. Le support oriental a un diamètre plus petit que le support occidental. Les ogives de l'abside reposaient sur des colonnettes simples (selon le relevé de Jamot). Du côté sud, les supports sont constitués de piliers : à l'ouest, un pilier cruciforme à angles chanfreinés et bases prismatiques ; à l'est, une grosse pile de plan rectangulaire supportant le clocher, avec des moulurations prismatiques à la base du côté est et un congé orné d'une feuille recourbée du côté ouest. La retombée des voûtes sur ce pilier est présente des irrégularités diverses, fragment de pilastre et arrachement de maçonnerie. Dans le bas-côté sud, la retombée des ogives est un culot sculpté. Dans la 1^{ère} travée du bas-côté nord, un placard est creusé dans le mur nord, correspondant peut-être à un ancien placard des fonts baptismaux. Dans la 3^e travée de ce collatéral, il y a un placard dans le mur nord, à gauche de la fenêtre, et une petite niche avec socle mouluré dans la retombée de l'arc formeret sur le mur ouest. Un dernier placard se trouve dans le mur ouest de la 3^e travée du collatéral sud, et un lavabo dans une niche en accolade, dans le mur sud à gauche de la fenêtre. Le sol a été décaissé en 1844 (délibération du conseil de fabrique : novembre 1844, les travaux du dallage sont presque achevés ; cité par Faure, s.d.). Le niveau de sol original est visible à la base des supports et des murs. La visite pastorale de 1662 indique que la travée occidentale du collatéral nord formait une chapelle dédiée à sainte Anne, et que le collatéral sud comportait deux autels, l'un dédié à saint Sébastien (le plus proche du chœur), l'autre à saint Martin.

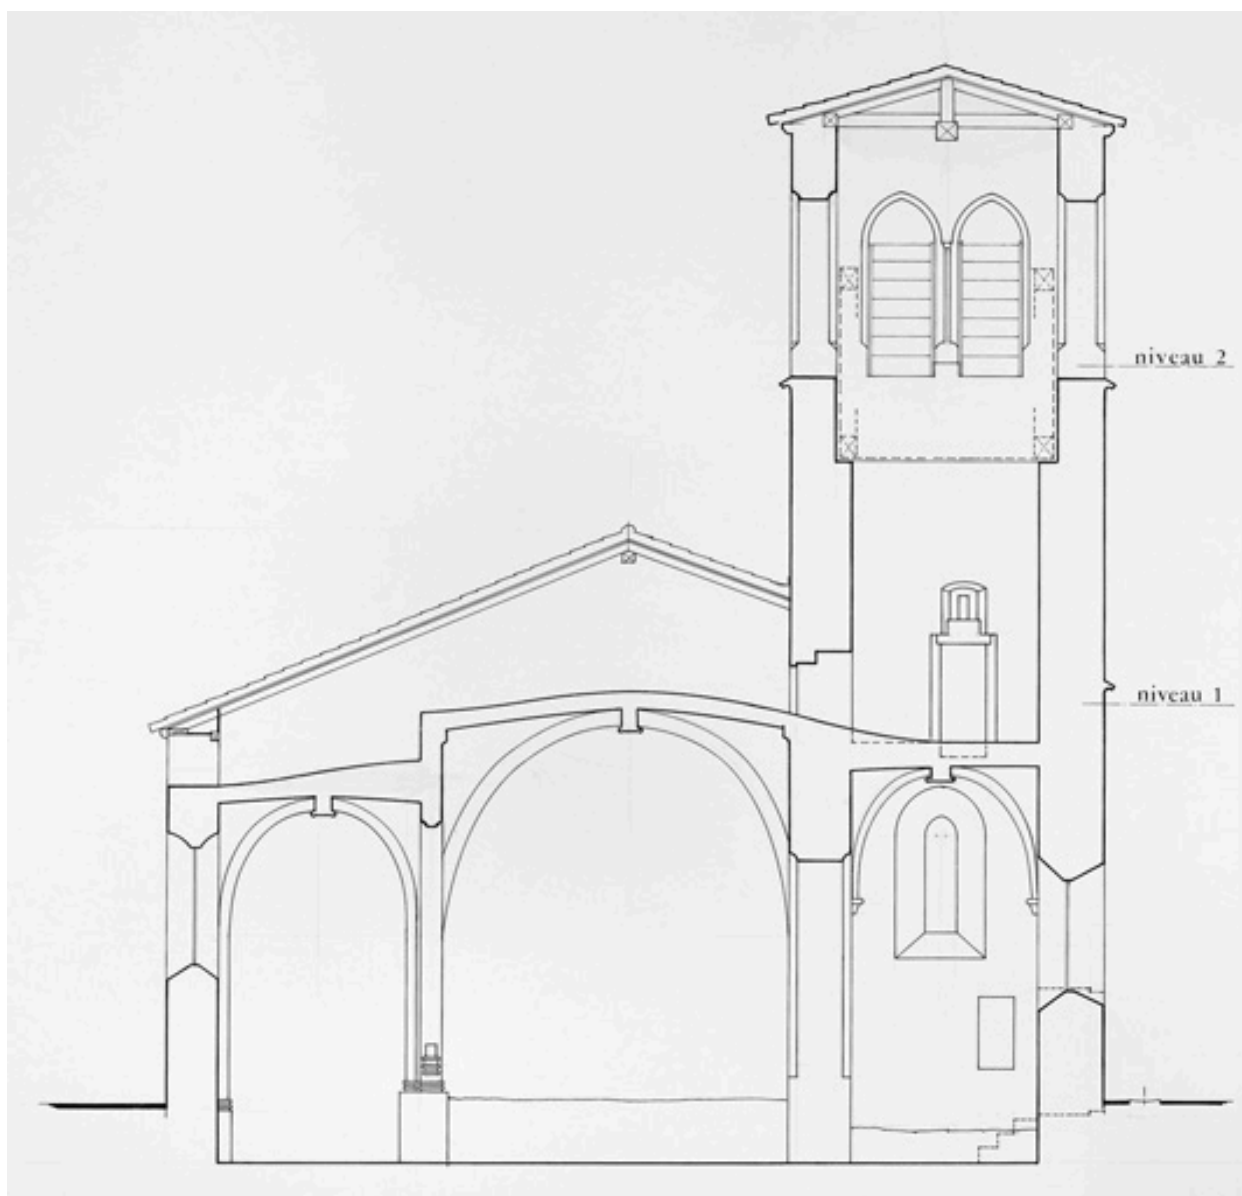
Service départemental de l'architecture de la Loire. Commune de Lézigneux Loire. Restauration de l'église. Etat existant. Coupe HH' (transversale, 3e travée, vers l'est).
Phot. Eric Dessert, Autr. Henri Lazar
IVR82_20064200763NUC

Service départemental de l'architecture de la Loire. Commune de Lézigneux Loire. Restauration de l'église. Etat existant. Coupe HH' (transversale, 3e travée, vers l'est).

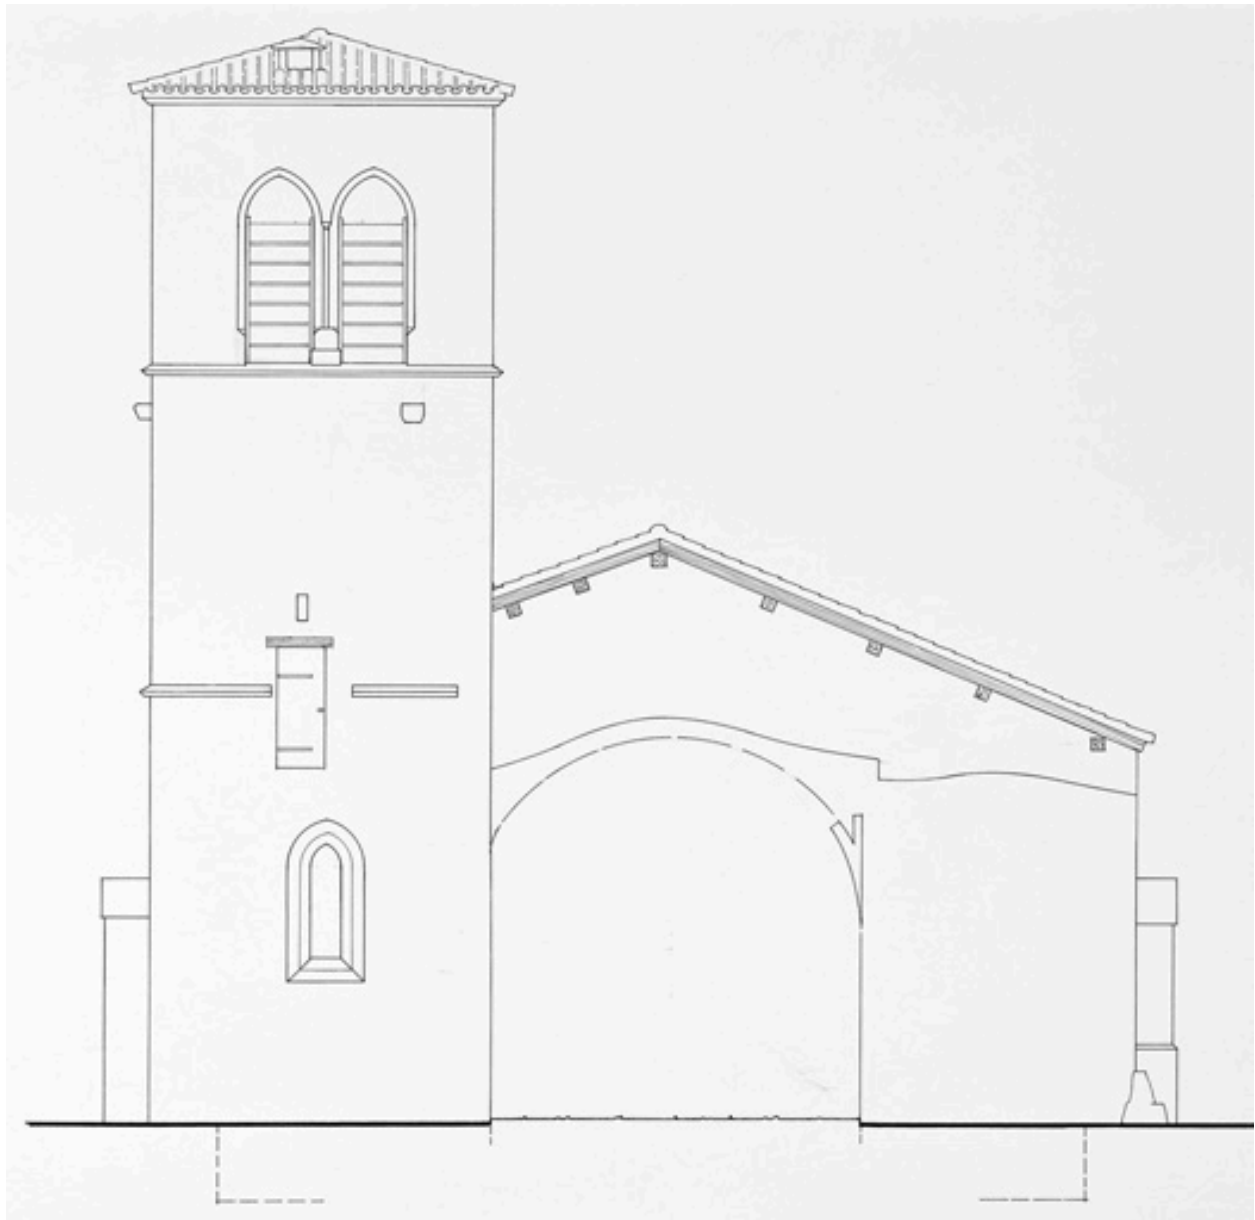
Service départemental de l'architecture de la Loire. Commune de Lézigneux Loire. Restauration de l'église. Etat existant. Façade est.
Phot. Eric Dessert, Autr. Henri Lazar
IVR82_20064200759NUC

Service départemental de l'architecture de la Loire. Commune de Lézigneux Loire. Restauration de l'église. Etat existant. Façade est.

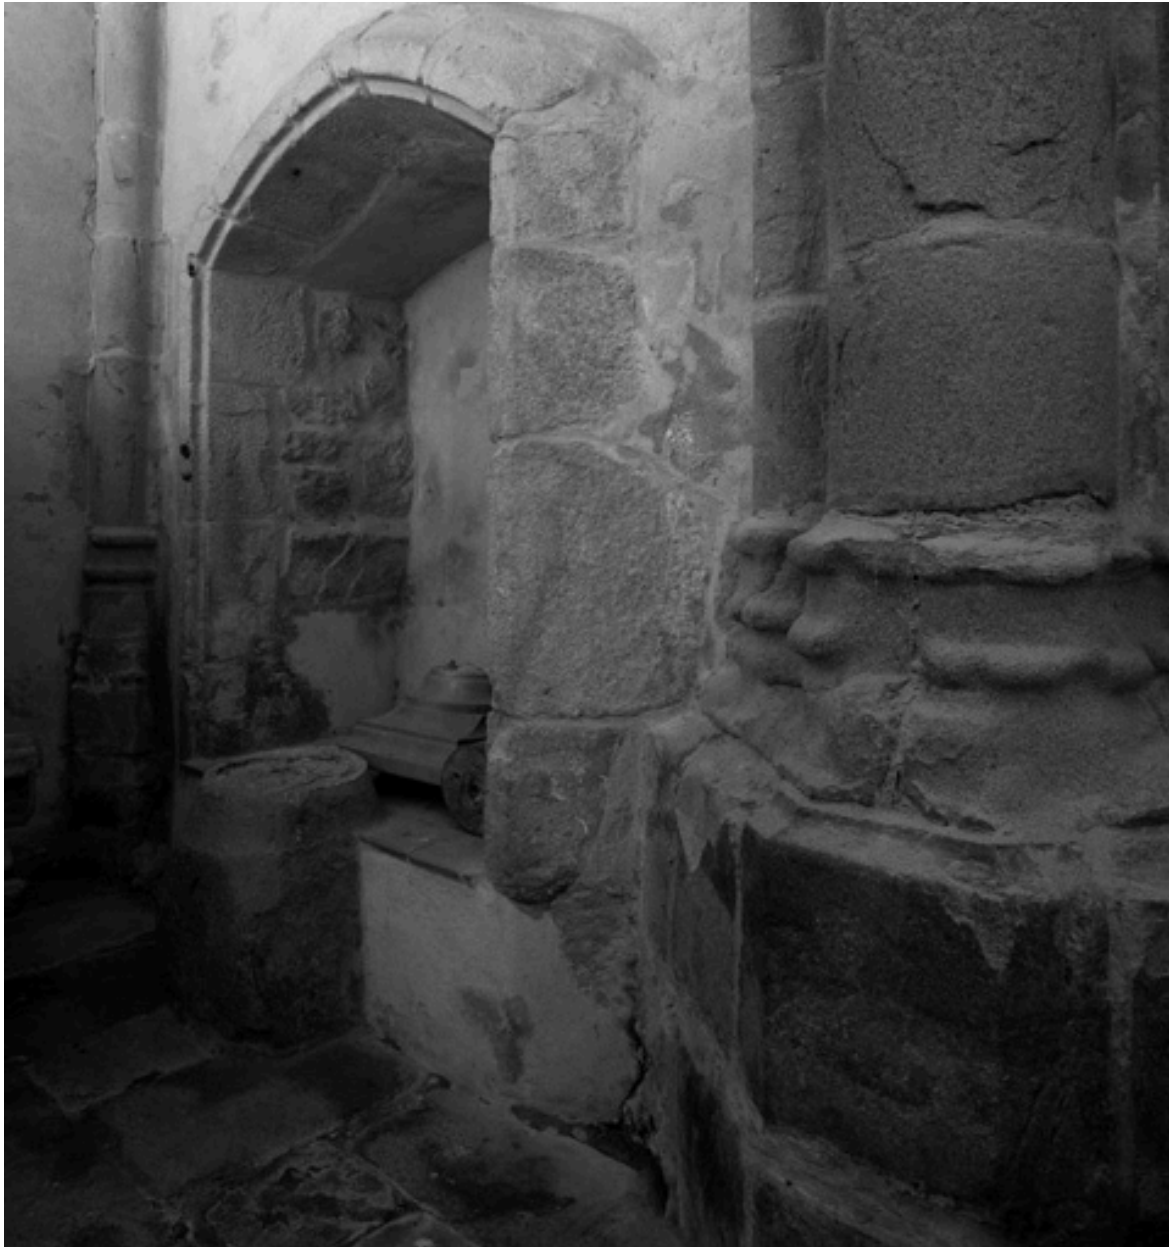
Vue du placard de la première travée du collatéral nord.
Phot. Eric Dessert
IVR82_20064200416NUC

Vue du placard de la première travée du collatéral nord.

placard des fonts baptismaux, dans la travée ouest du collatéral nord, et un lavabo dans une niche en accolade dans la travée est du collatéral sud. Le sol a été décaissé en 1844, le niveau de sol original est visible à la base des supports et des murs.
