**La Région**  
Auvergne-Rhône-Alpes

**Inventaire général  
du patrimoine culturel**

## Église paroissiale Saint-Ennemond

Numéro de dossier : IA42001492

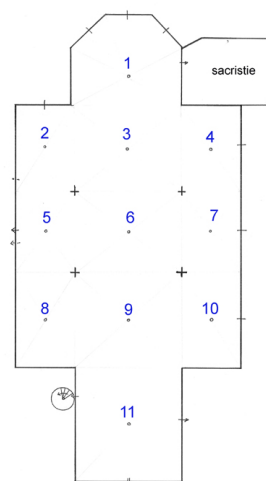
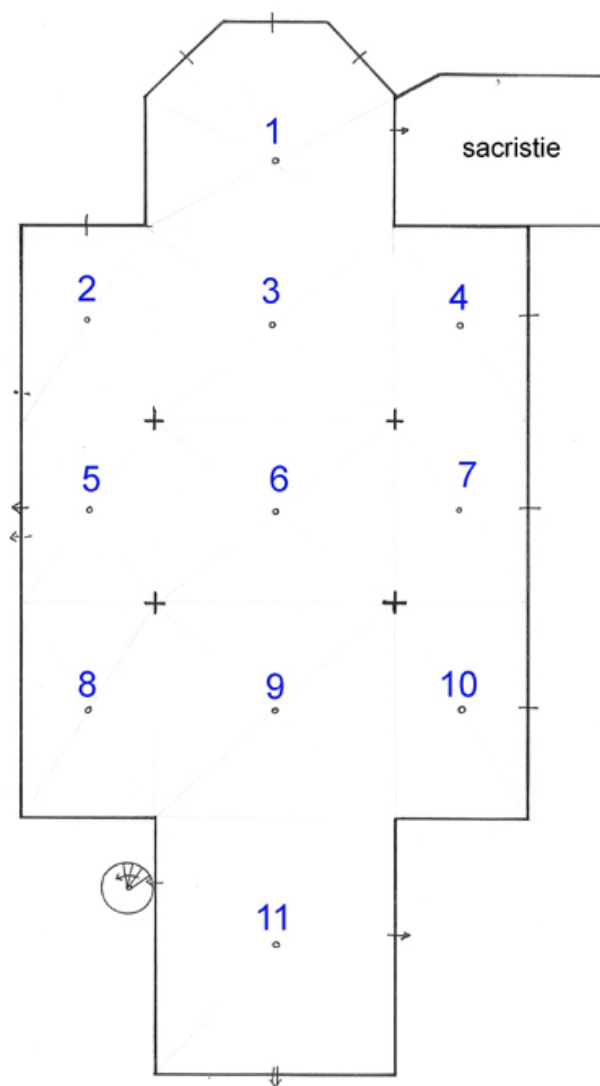
Plan de localisation des clefs de voûte.  
Dess. Caroline Guibaud  
IVR82\_20104200276NUD

Plan de localisation des clefs de voûte.

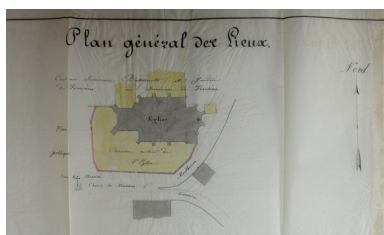
Département de la Loire. Commune de Verrières. Plans, coupe et élévation de l'église de cette commune [..]. Plan général des lieux. Encre, plume et lavis coloré sur calque, échelle 0,002 m pour 1 m, 57,5x66,5. 16 mai 1846 AD Loire. V 917  
Repro. Caroline Guibaud, Autr. Dulac (agent voyer)  
IVR82\_20104200271NUCA

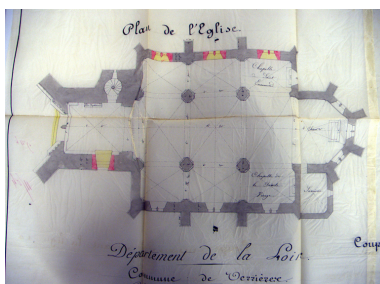
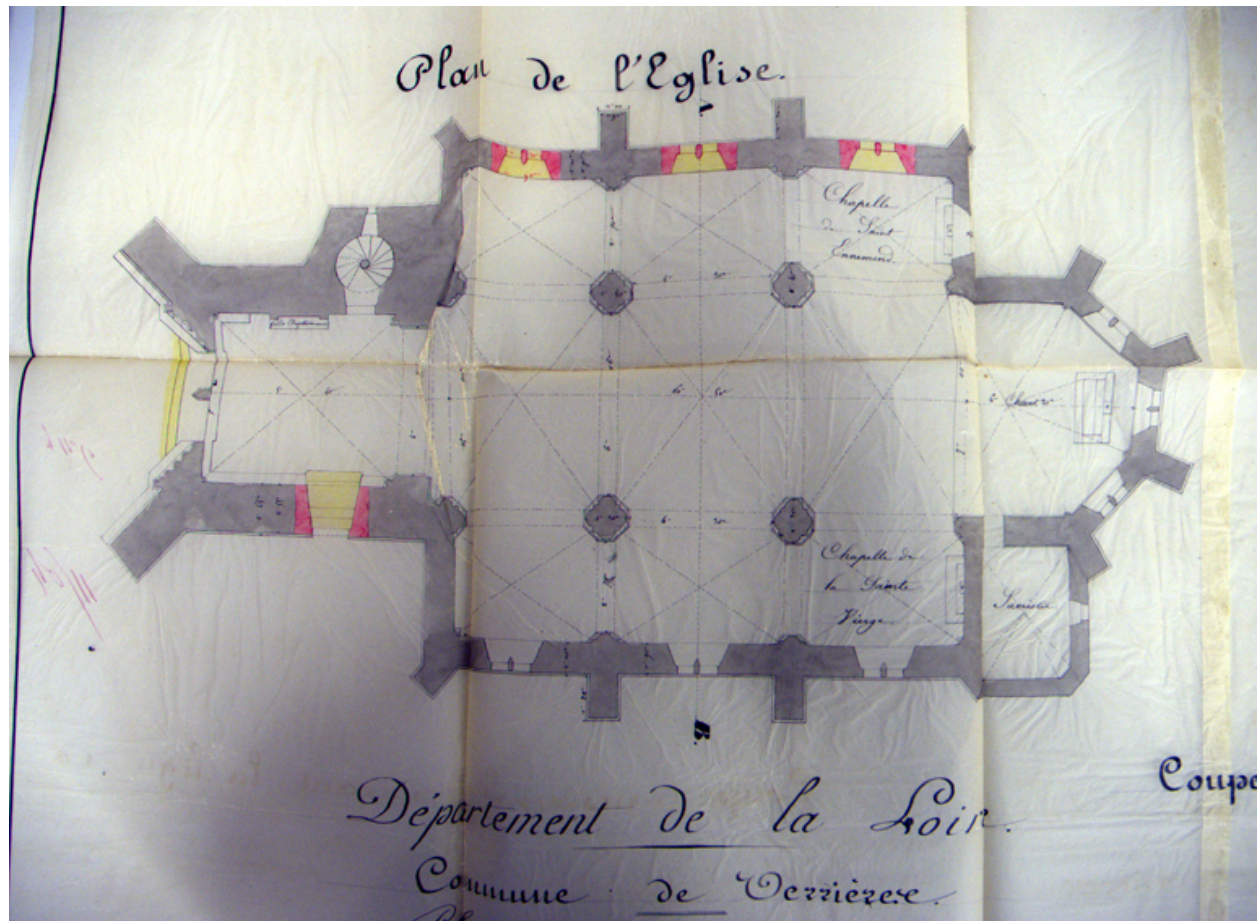
Département de la Loire. Commune de Verrières. Plans, coupe et élévation de l'église de cette commune [..]. Plan de l'église. Encre, plume et lavis coloré sur calque, échelle 0,002 m pour 1 m, 57,5x66,5. 16 mai 1846 AD Loire. V 917  
Repro. Caroline Guibaud, Autr. Dulac (agent voyer)  
IVR82\_20104200272NUCA

Département de la Loire. Commune de Verrières. Plans, coupe et élévation de l'église de cette commune [...]. Plan de l'église. Encre, plume et lavis coloré sur calque, échelle 0,002 m pour 1 m, 57,5x66,5. 16 mai 1846 AD Loire. V 917

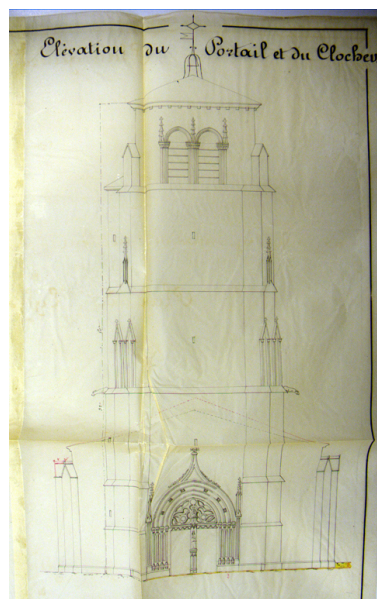
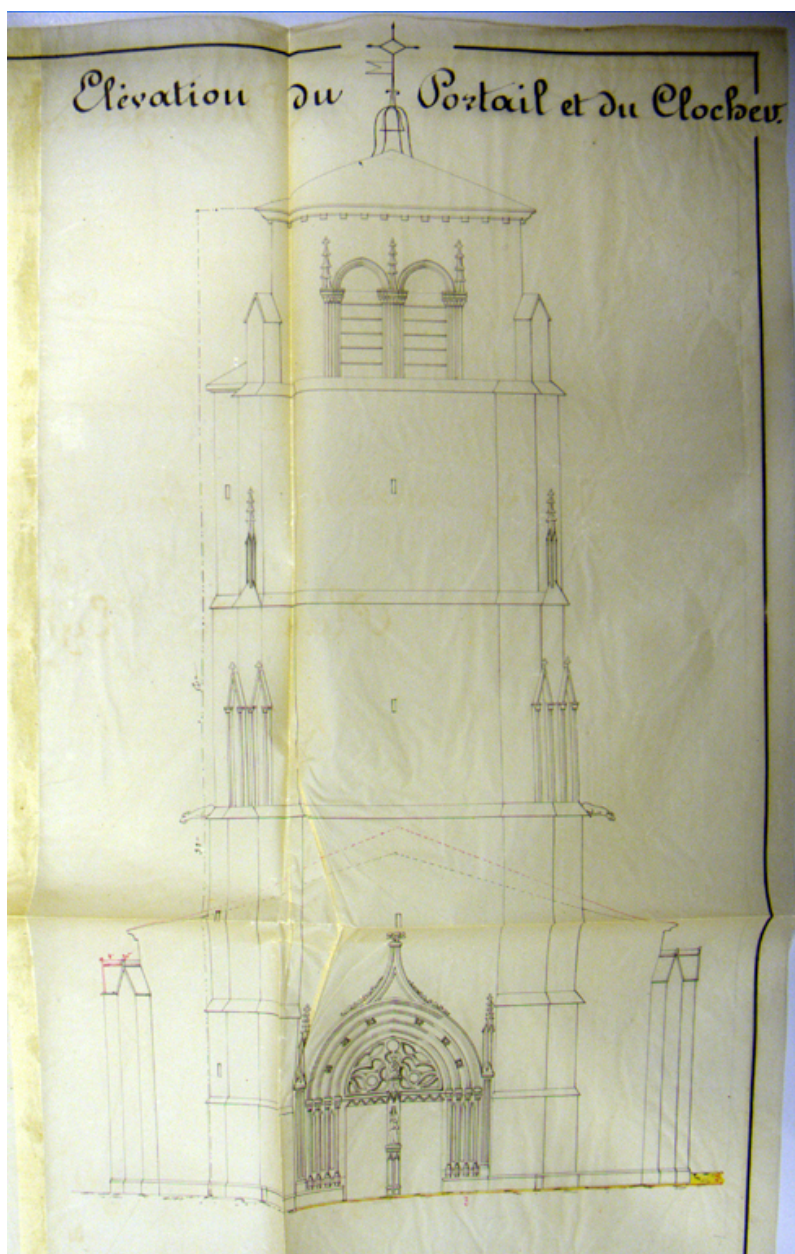
Département de la Loire. Commune de Verrières. Plans, coupe et élévation de l'église de cette commune [..]. Élévation du portail et du clocher. Encre, plume et lavis coloré sur calque, échelle 0,002 m pour 1 m, 57,5x66,5. 16 mai 1846 AD Loire. V 917  
Repro. Caroline Guibaud, Autr. Dulac (agent voyer)  
IVR82\_20104200273NUCA

Département de la Loire. Commune de Verrières. Plans, coupe et élévation de l'église de cette commune [...]. Elévation du portail et du clocher. Encre, plume et lavis coloré sur calque, échelle 0,002 m pour 1 m, 57,5x66,5. 16 mai 1846 AD Loire. V 917

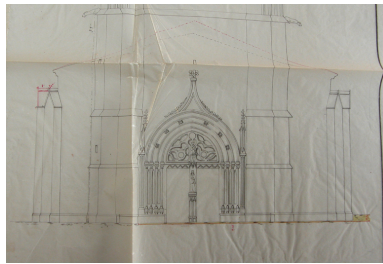
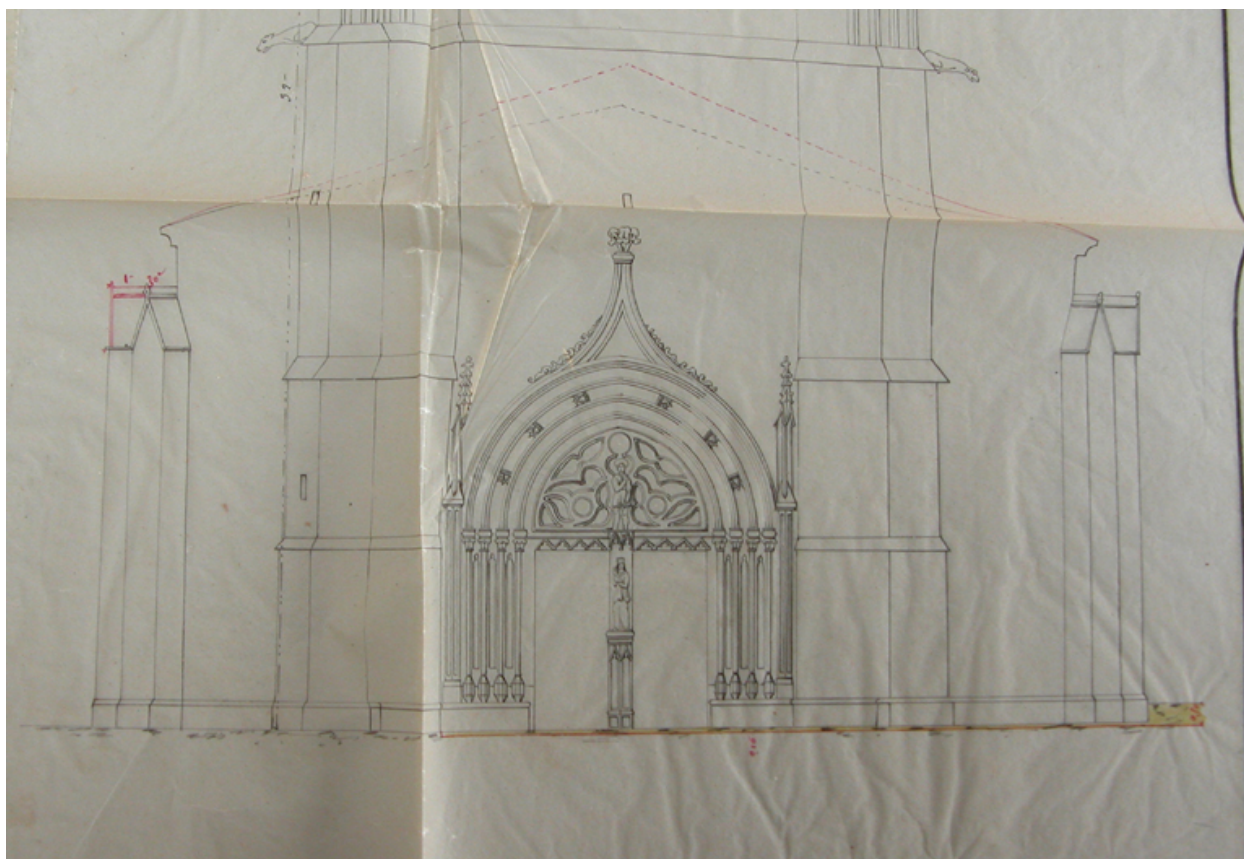
Département de la Loire. Commune de Verrières. Plans, coupe et élévation de l'église de cette commune [...].  
Elévation du portail et du clocher.  
[Détail du portail]. Encre, plume et lavis coloré sur calque, échelle 0,002 m pour 1 m, 57,5x66,5. 16 mai 184  
Repro. Caroline Guibaud,  
Autr. Dulac (agent voyer)  
IVR82\_20104200275NUCA

Département de la Loire. Commune de Verrières. Plans, coupe et élévation de l'église de cette commune [...]. Elévation du portail et du clocher. [Détail du portail]. Encre, plume et lavis coloré sur calque, échelle 0,002 m pour 1 m, 57,5x66,5. 16 mai 184

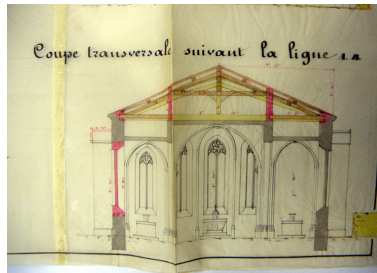
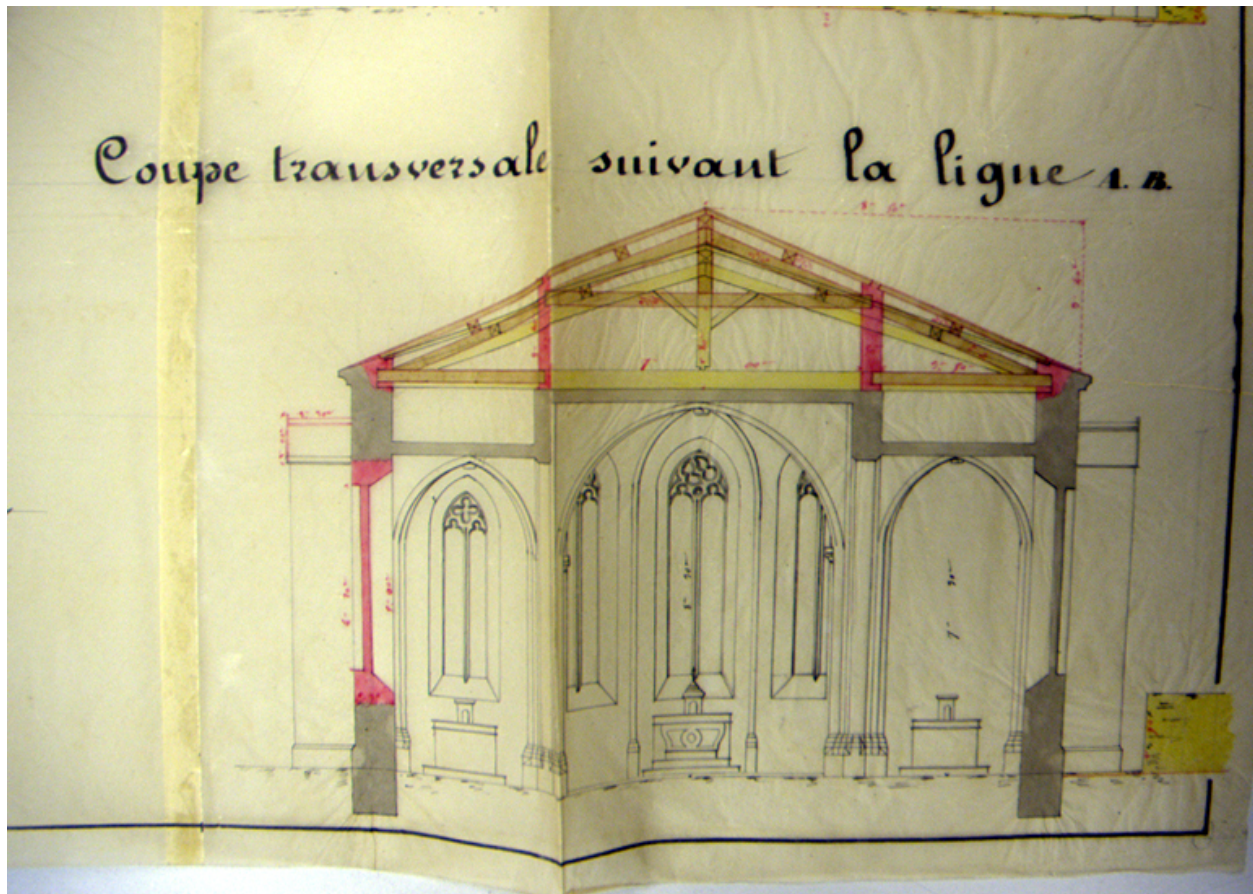
Département de la Loire. Commune de Verrières. Plans, coupe et élévation de l'église de cette commune [...]. Coupe transversale suivant la ligne AB. Encre, plume et lavis coloré sur calque, échelle 0,002 m pour 1 m, 57,5x66,5. 16 mai 1846 AD Loire. V 917  
Repro. Caroline Guibaud,  
Autr. Dulac (agent voyer)  
IVR82\_20104200274NUCA

Département de la Loire. Commune de Verrières. Plans, coupe et élévation de l'église de cette commune [...]. Coupe transversale suivant la ligne AB. Encre, plume et lavis coloré sur calque, échelle 0,002 m pour 1 m, 57,5x66,5. 16 mai 1846 AD Loire. V 917

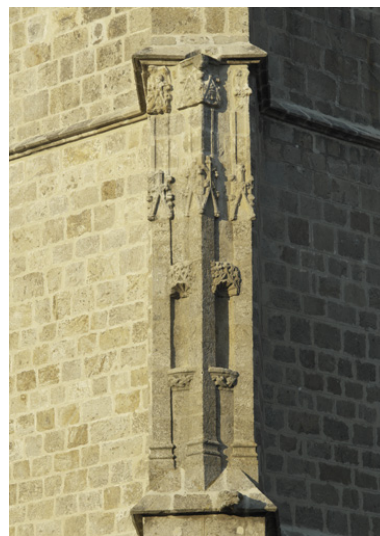
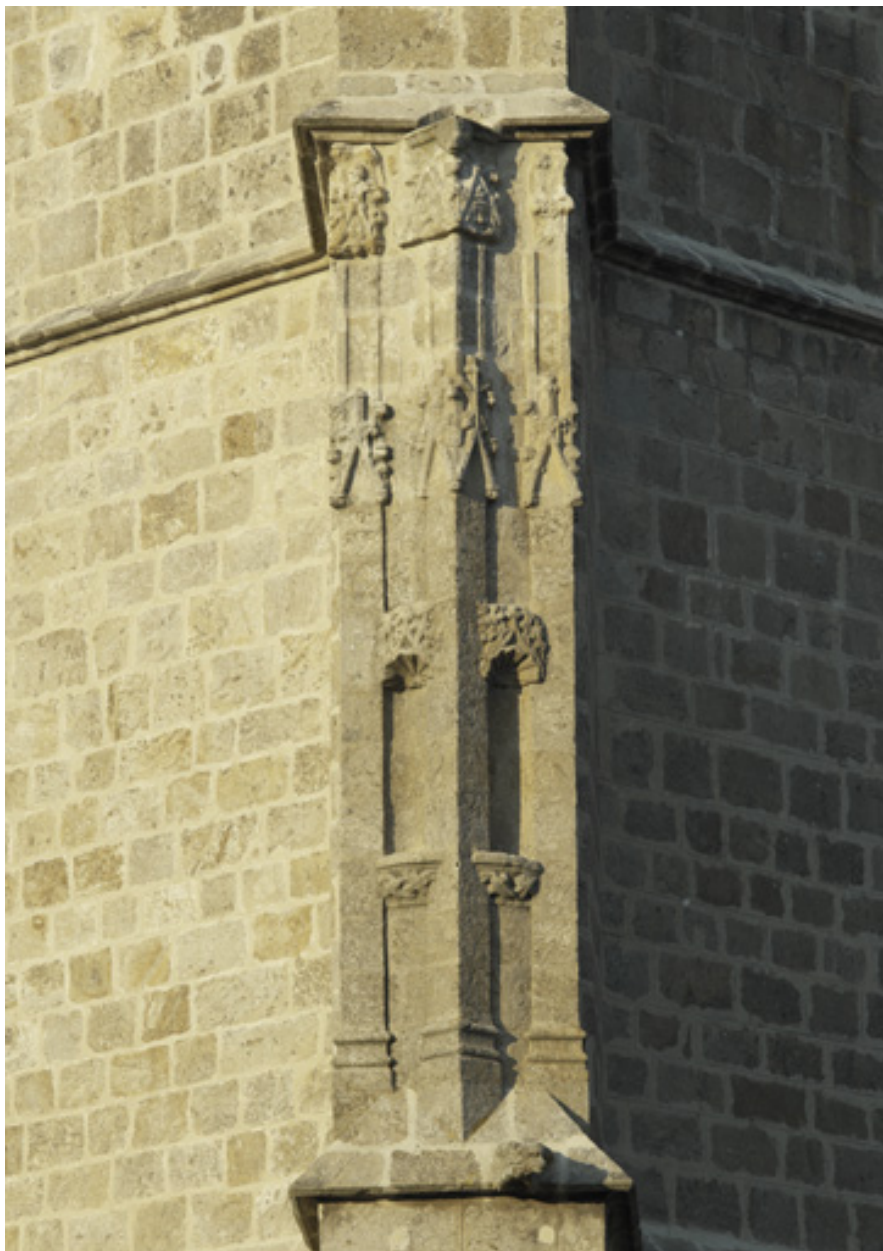
Détail du décor sur un contrefort du clocher.  
Phot. Eric Dessert  
IVR82\_20124200408NUCA

Détail du décor sur un contrefort du clocher.

Décor sculpté du portail : étudiée dans la base Palissy. Décor sculpté sur les contreforts du clocher (pinacles, niches en coquille, tête humaine, croix) et clefs de voûtes sculptées (armoiries, ornements géométriques) : voir annexe n°1. Traces de peintures murales : faux appareil gris sur les ogives, croix surmontée d'un oiseau (coq ?), peints en rouge, à sur une lunette. Placard peint dans le chœur, mur nord de la travée droite (derrière une porte du lambris) : niche parallélépipédique (h=113,5 ; la=65 ; pr=48,5), décor peint en camaïeu bleu : au-dessus de la niche, frise de balustres ; dans le fond de la niche, vase d'oeillets ; sur les parois latérales, bouquets de fleurs et tulipes.

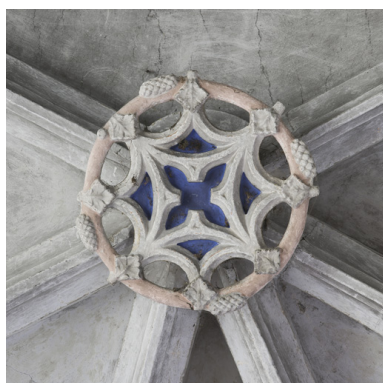
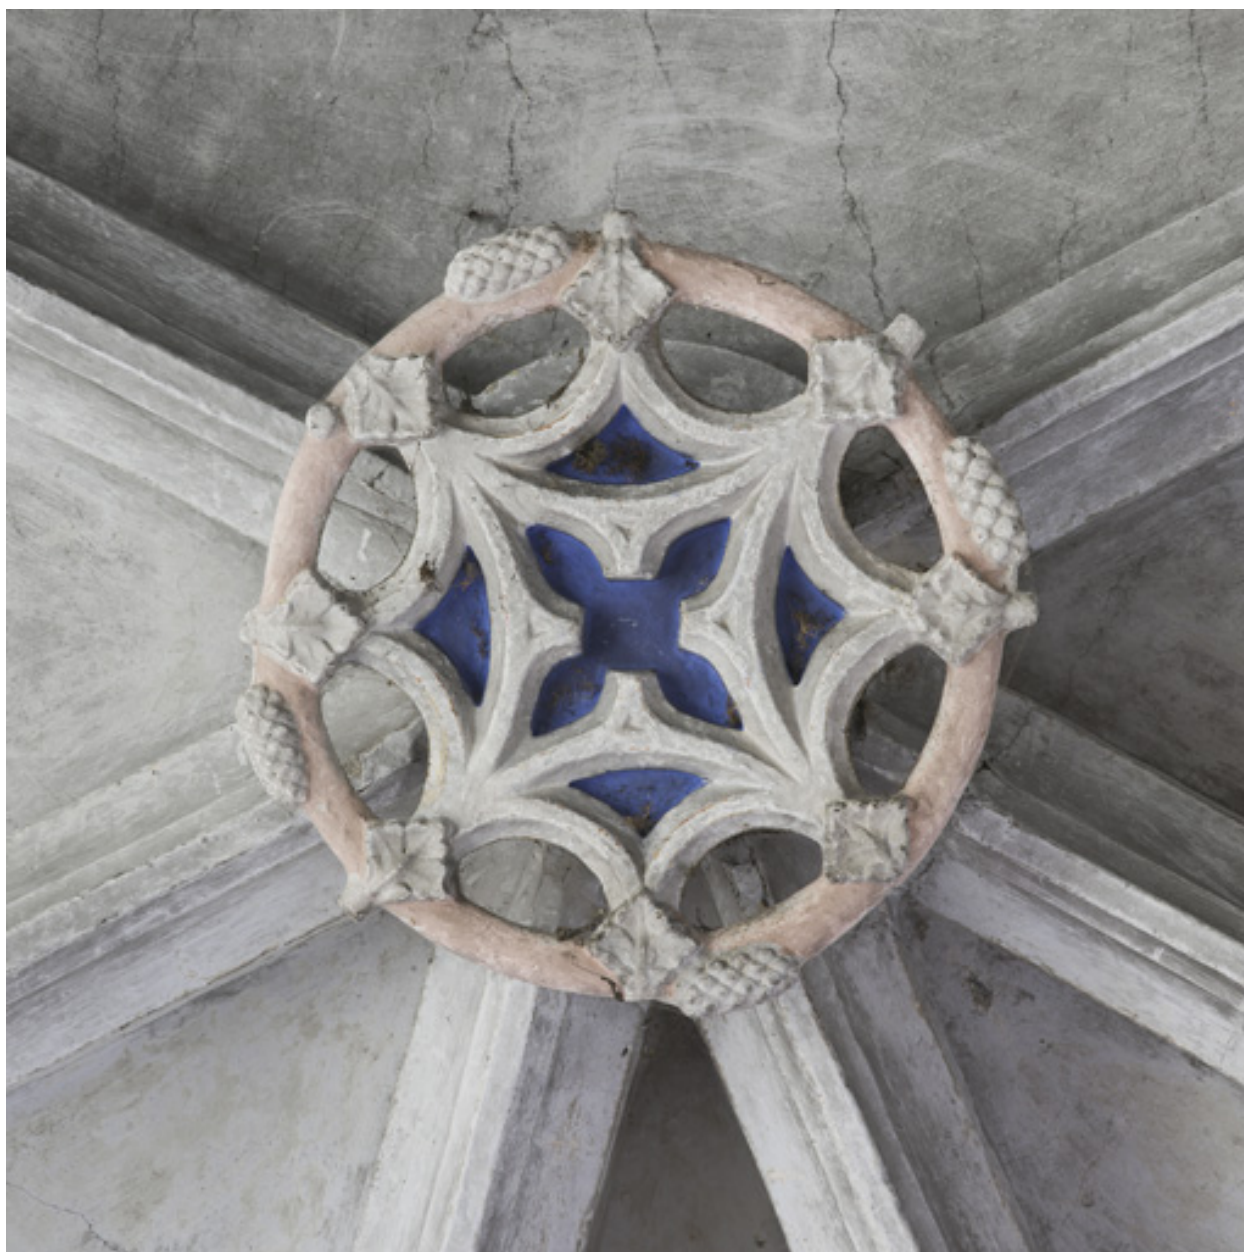
Vue de la clef de voûte n°1.  
Phot. Didier Gourbin  
IVR82\_20054202241NUCA

Vue de la clef de voûte n°1.

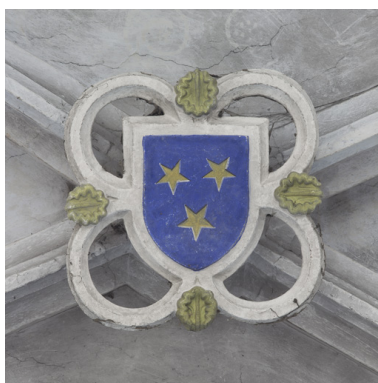
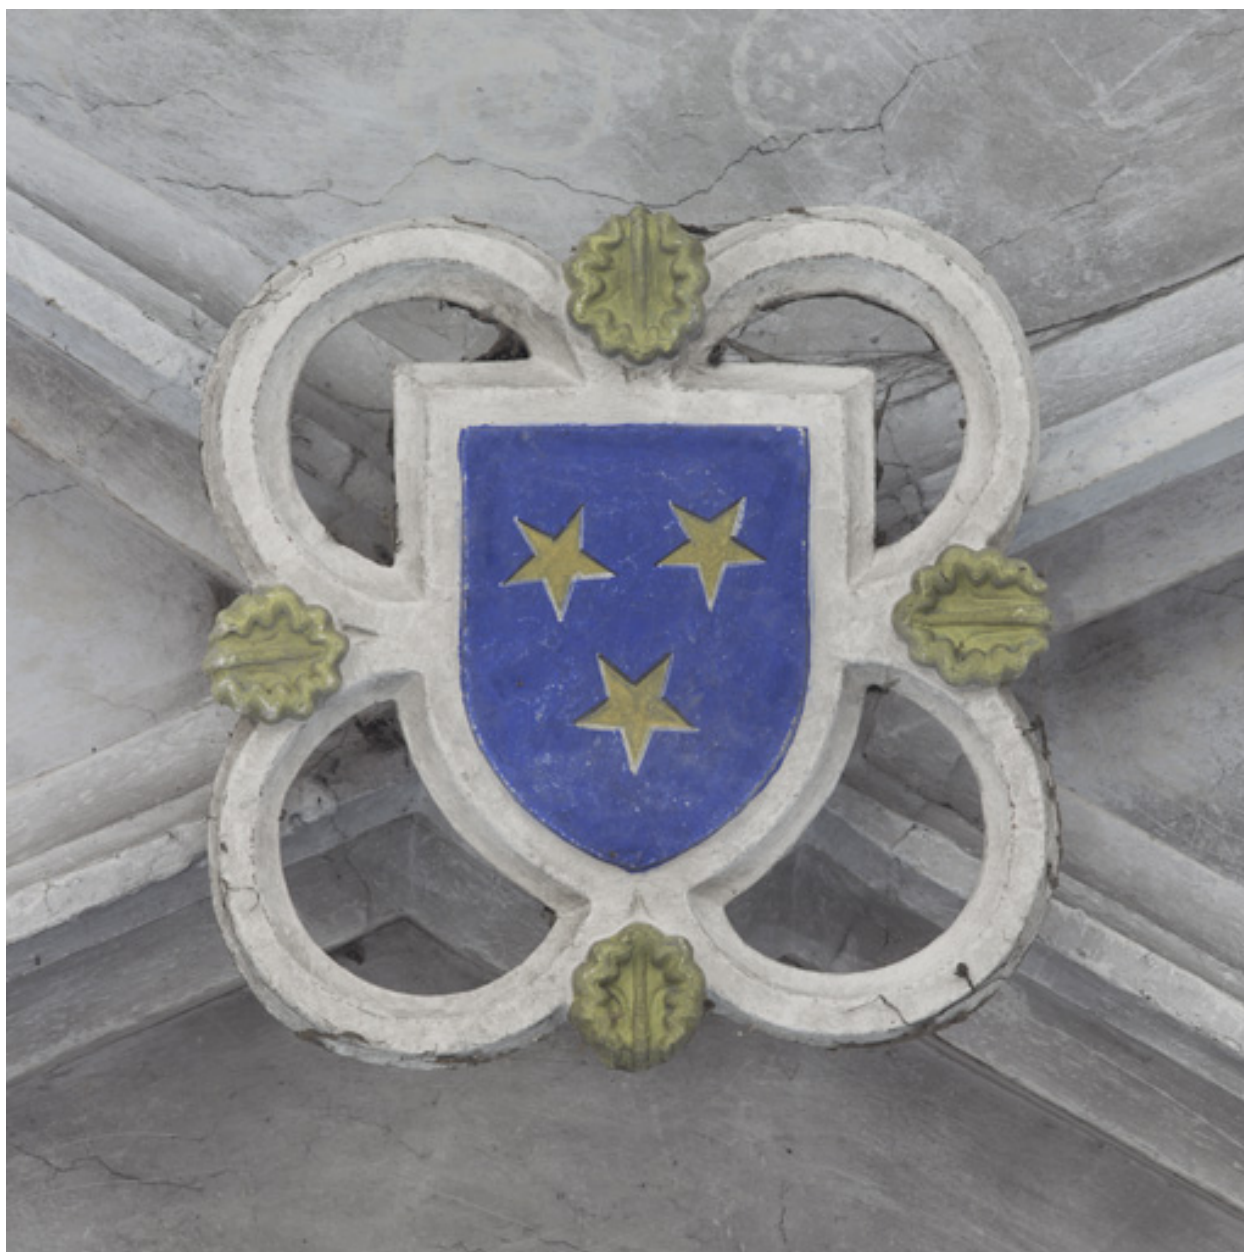
Vue de la clef de voûte n°2.  
Phot. Didier Gourbin  
IVR82\_20054202256NUCA

Vue de la clef de voûte n°2.

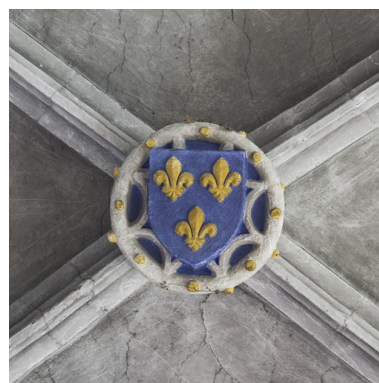
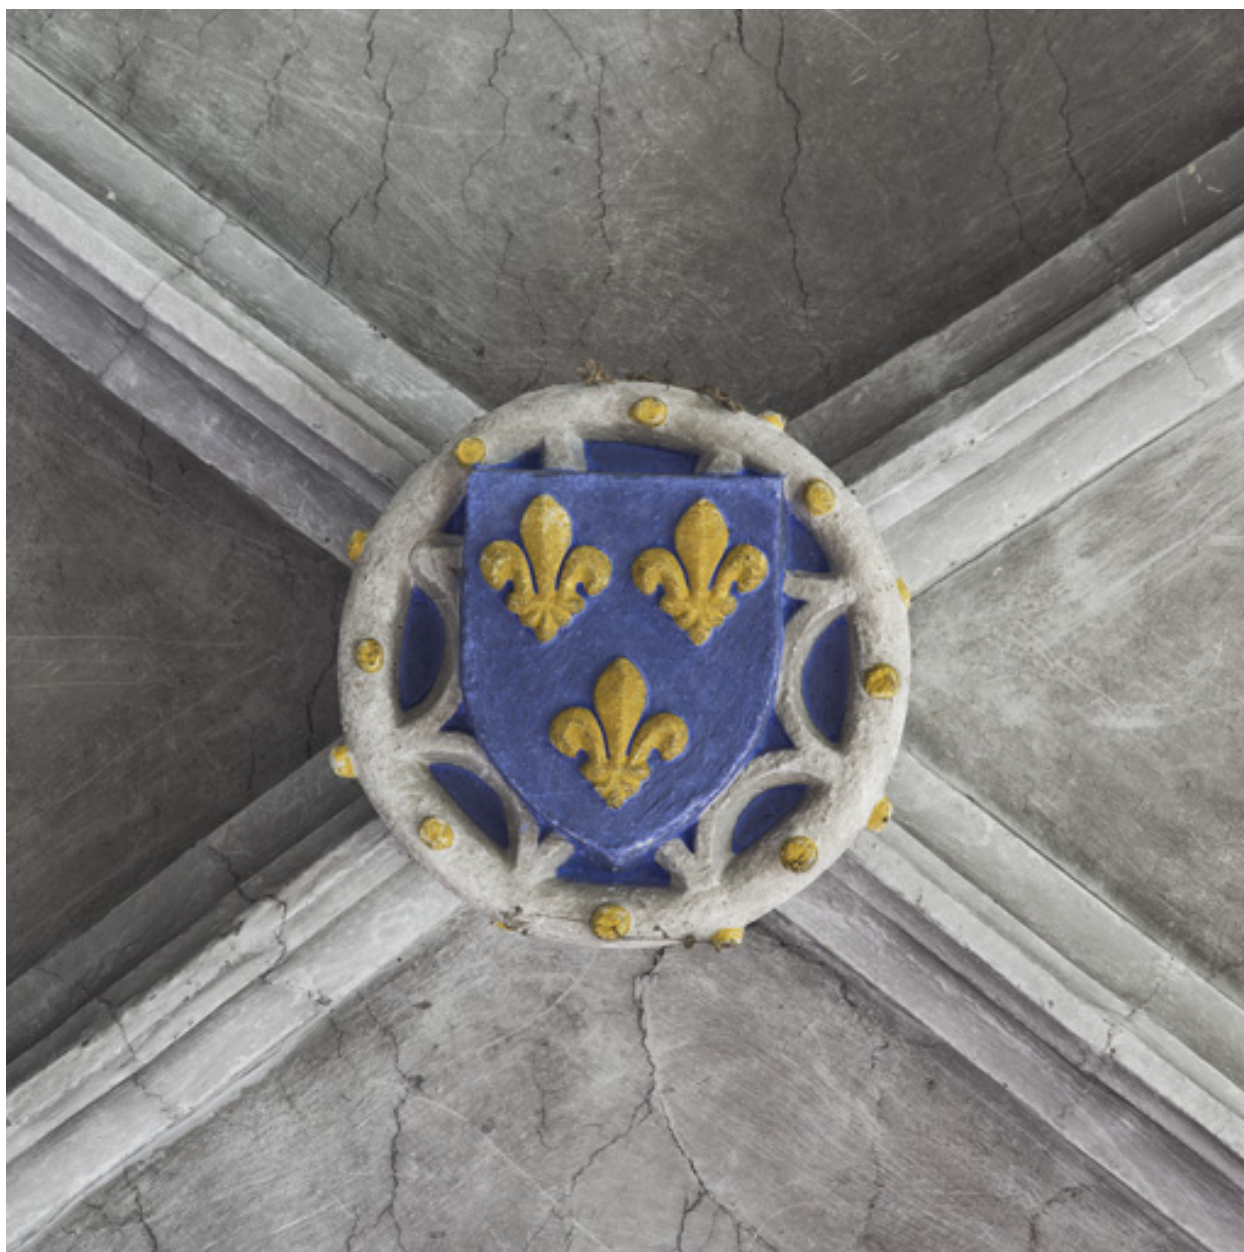
Vue de la clef de voûte n°3.  
Phot. Didier Gourbin  
IVR82\_20054202242NUCA

Vue de la clef de voûte n°3.

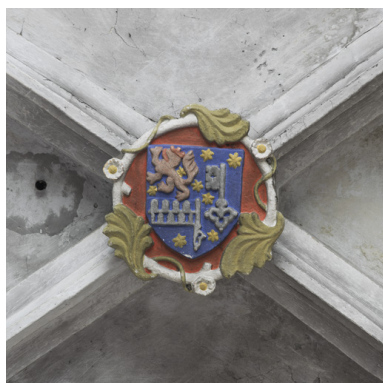
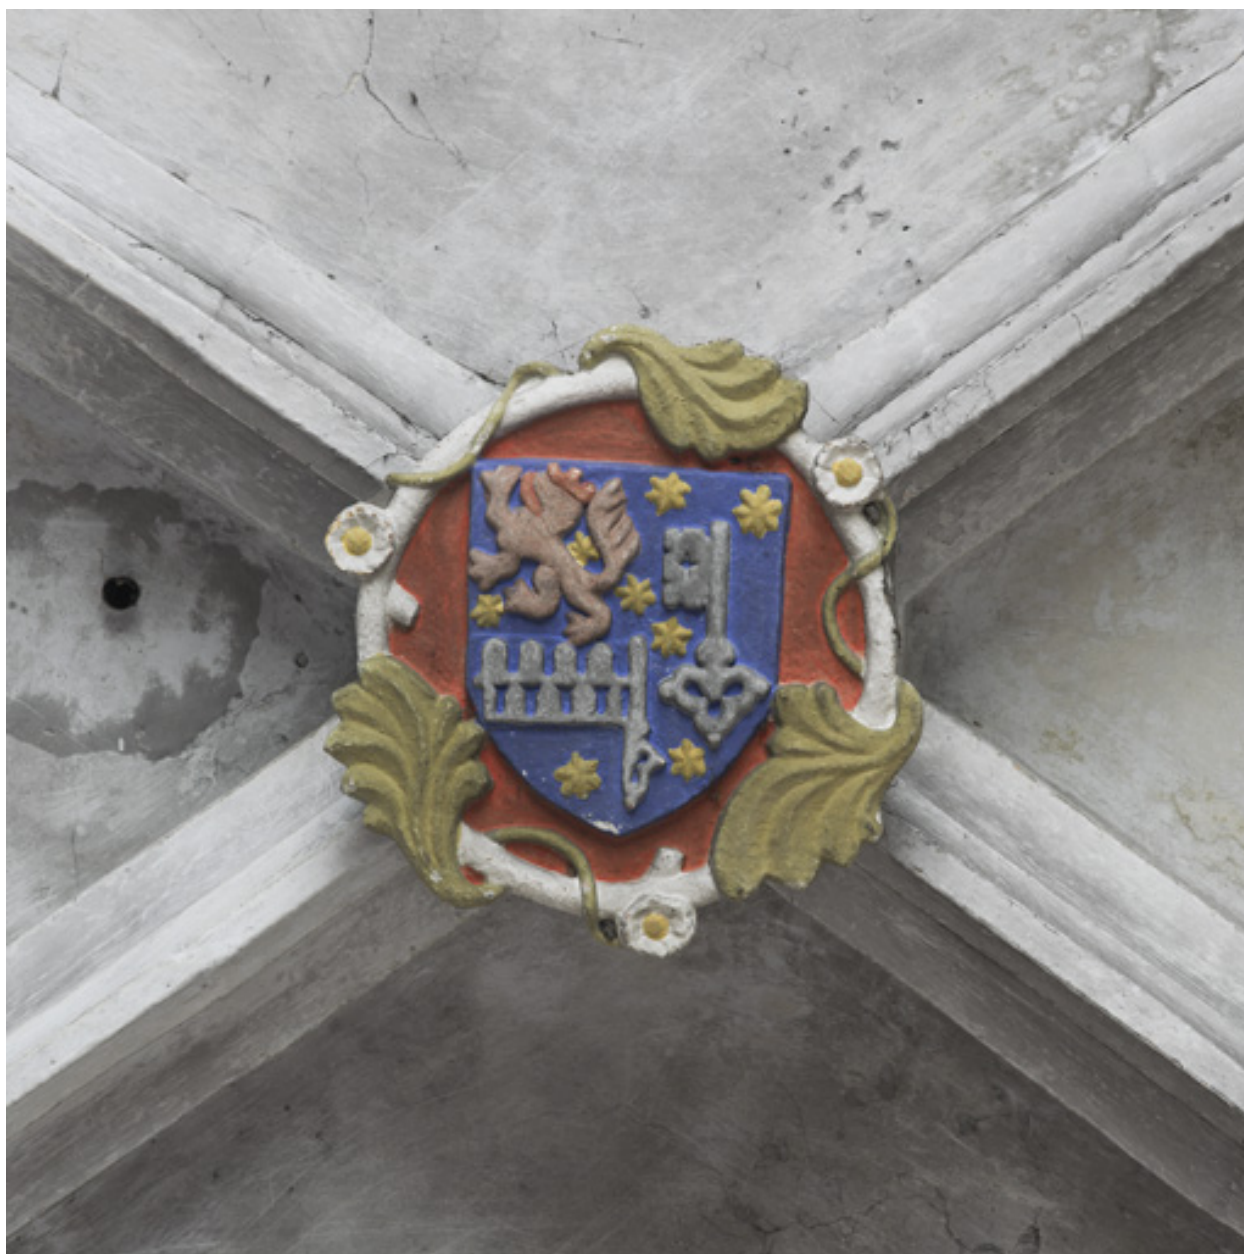
Vue de la clef de voûte n°4.  
Phot. Didier Gourbin  
IVR82\_20054202246NUCA

Vue de la clef de voûte n°4.

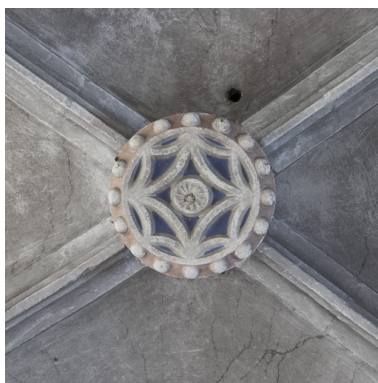
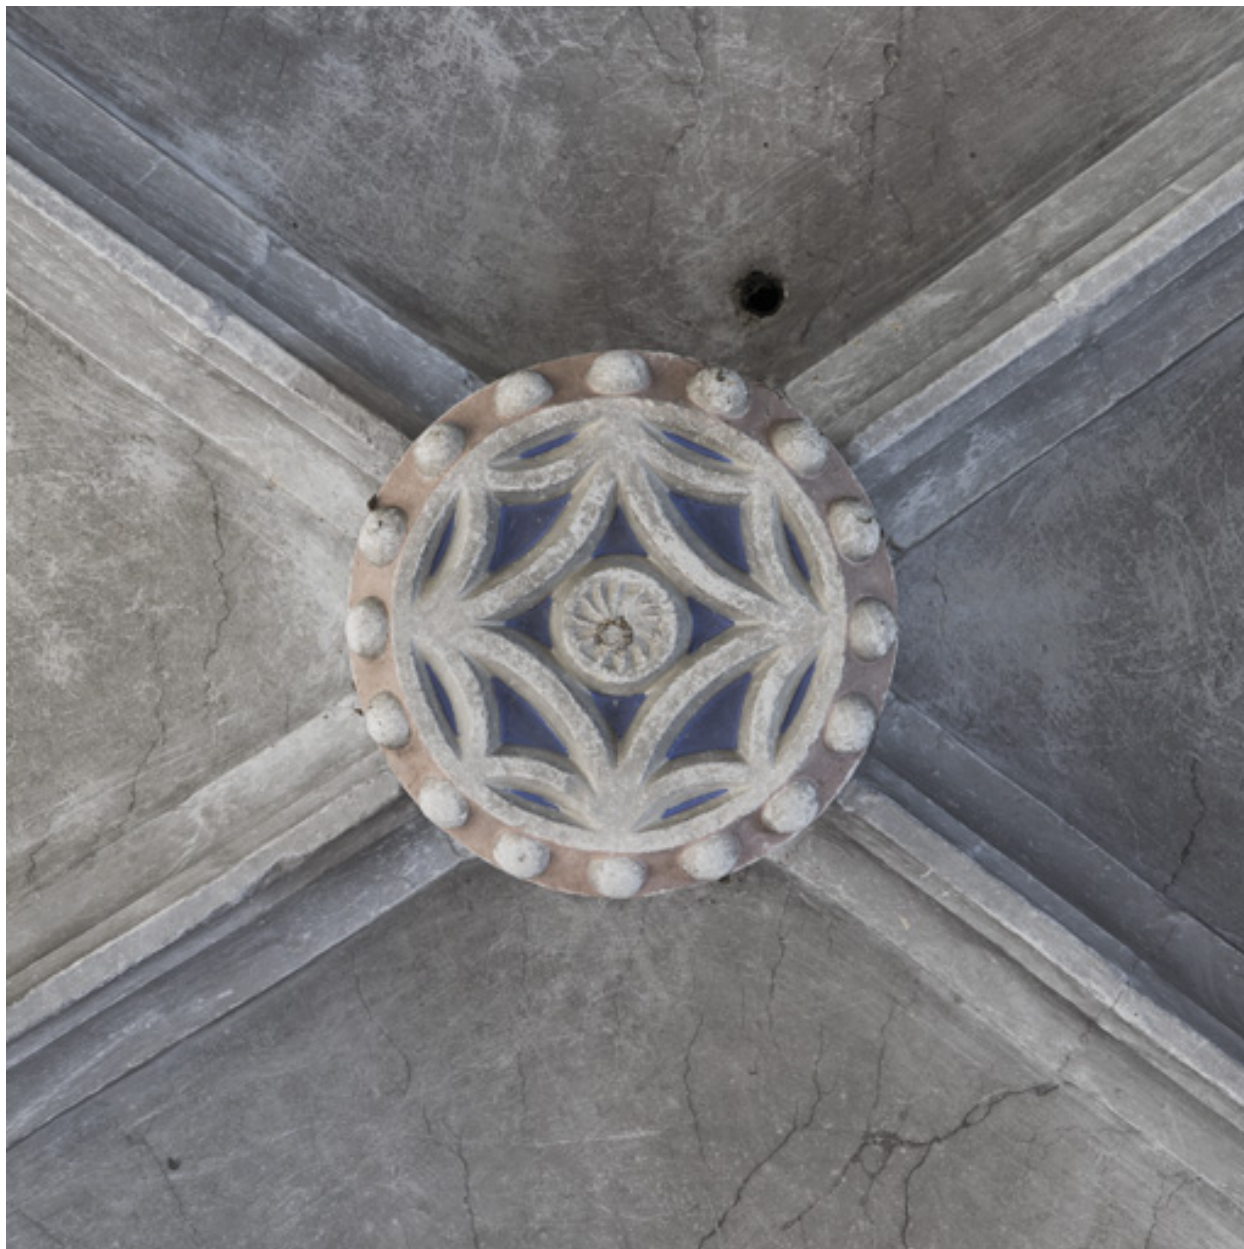
Vue de la clef de voûte n°6.  
Phot. Didier Gourbin  
IVR82\_20054202249NUCA

Vue de la clef de voûte n°6.

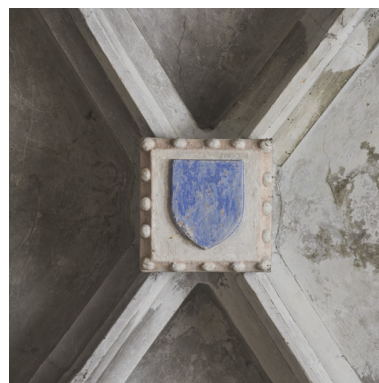
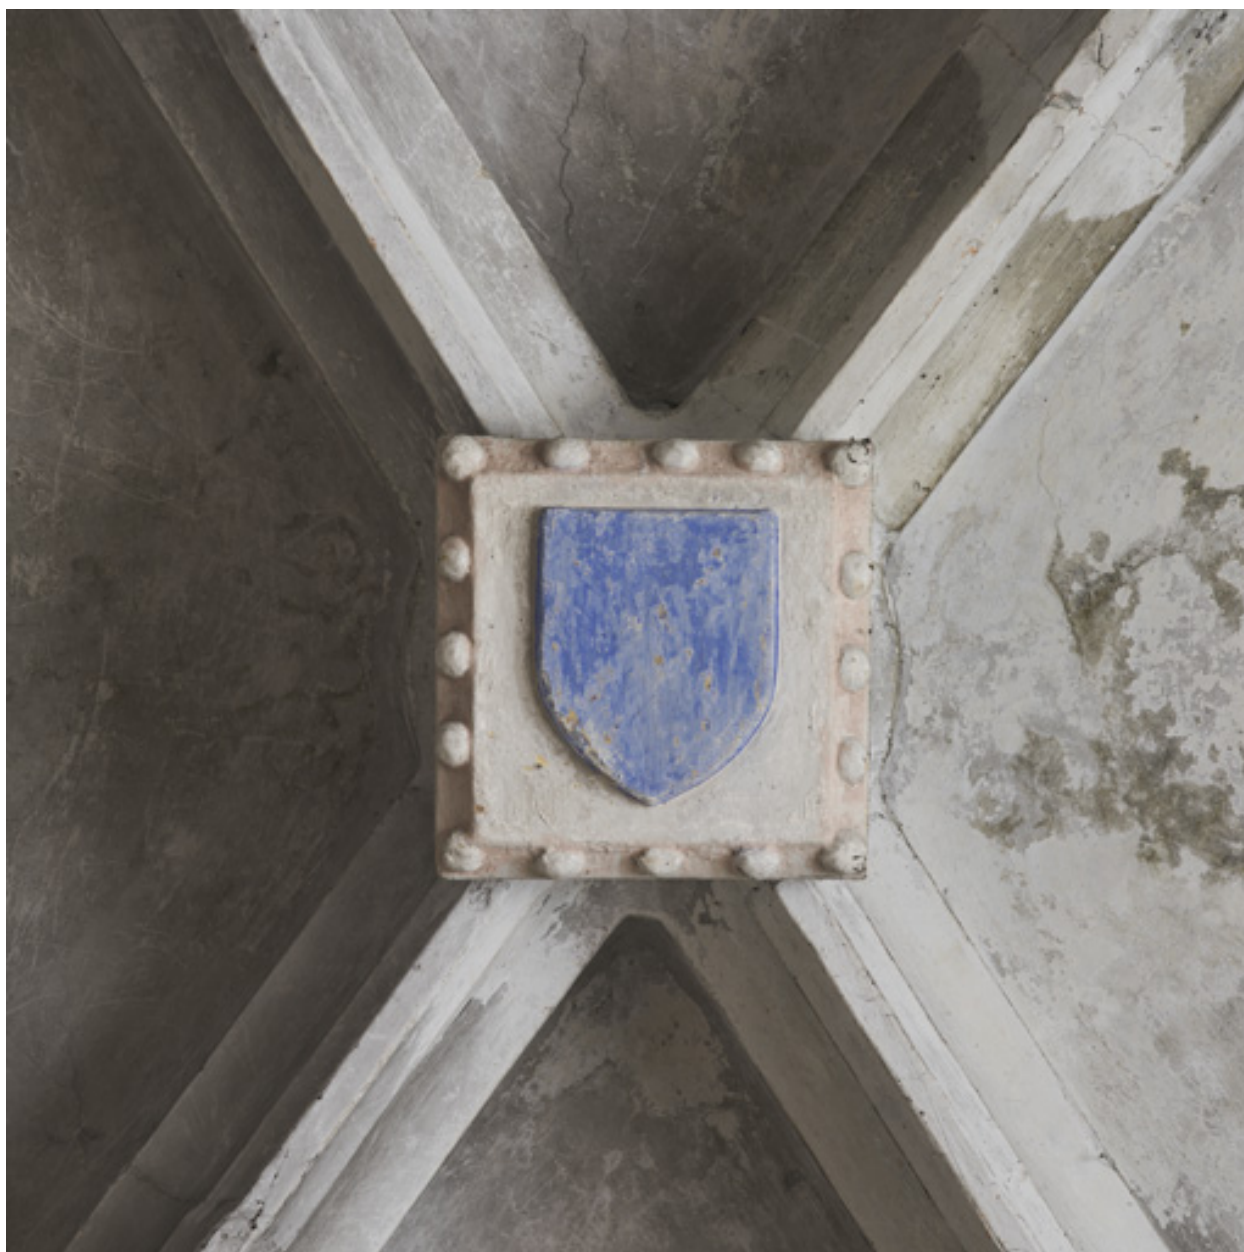
Vue de la clef de voûte n°7.  
Phot. Didier Gourbin  
IVR82\_20054202247NUCA

Vue de la clef de voûte n°7.

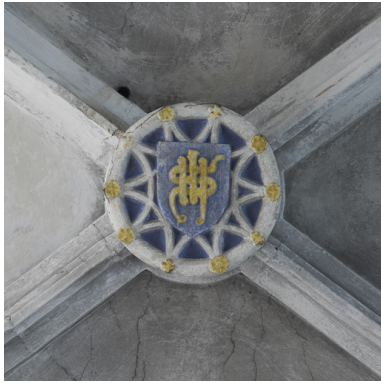
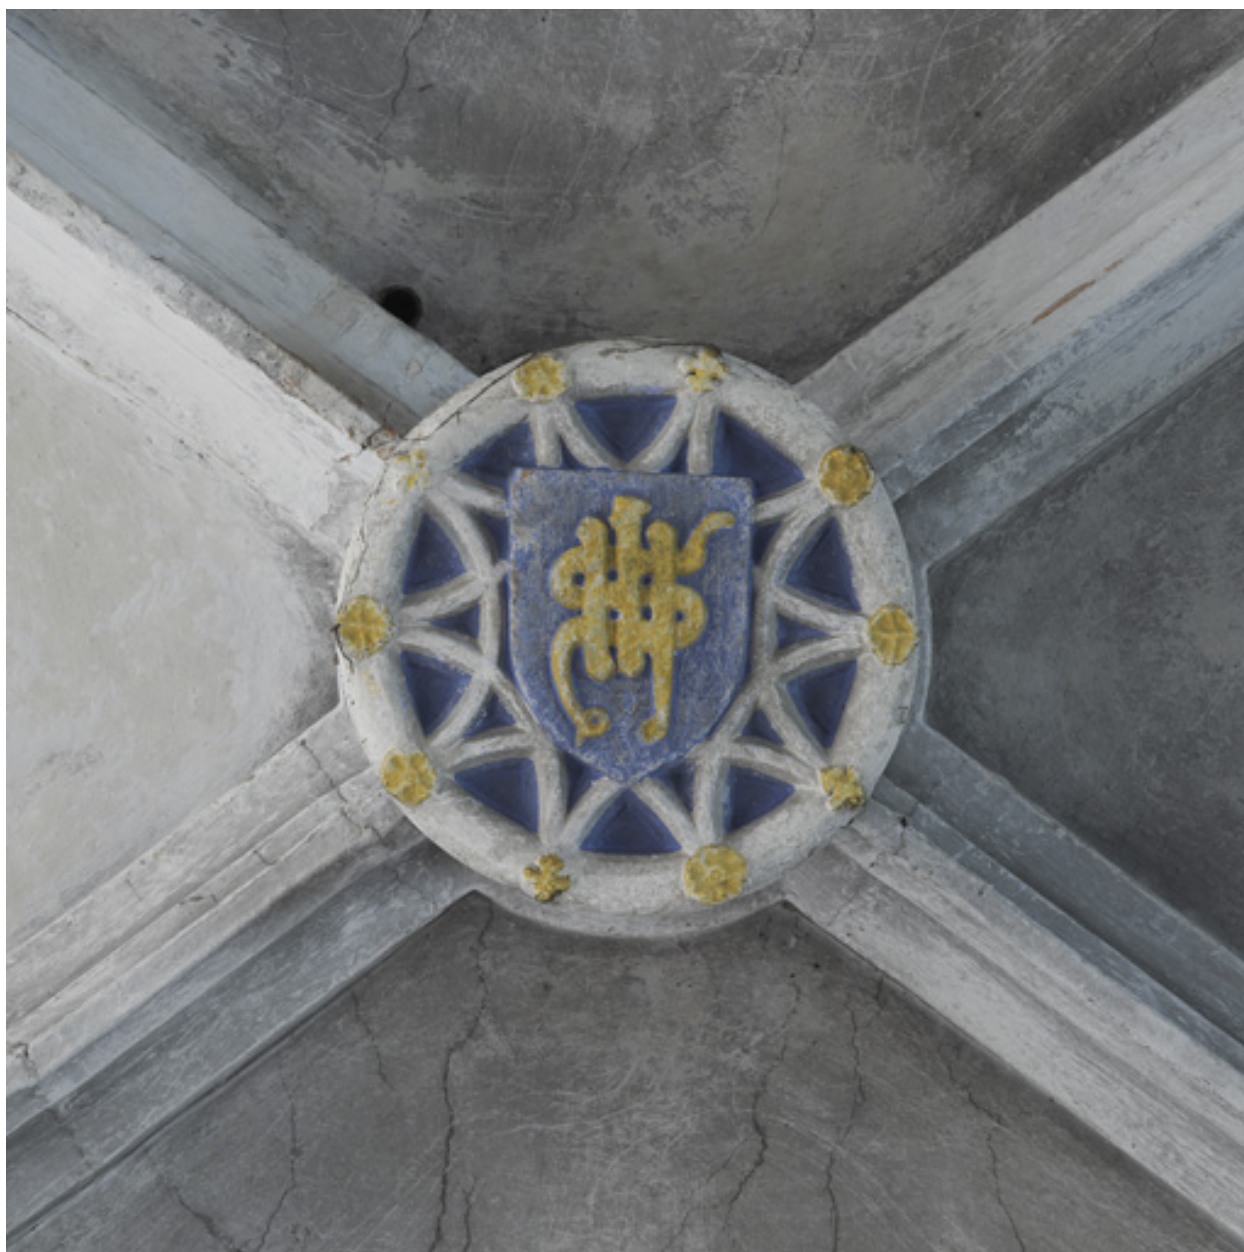
Vue de la clef de voûte n°9.  
Phot. Didier Gourbin  
IVR82\_20054202250NUCA

Vue de la clef de voûte n°9.

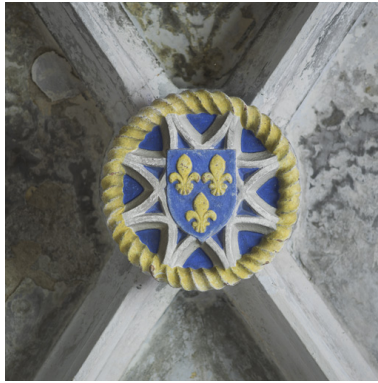
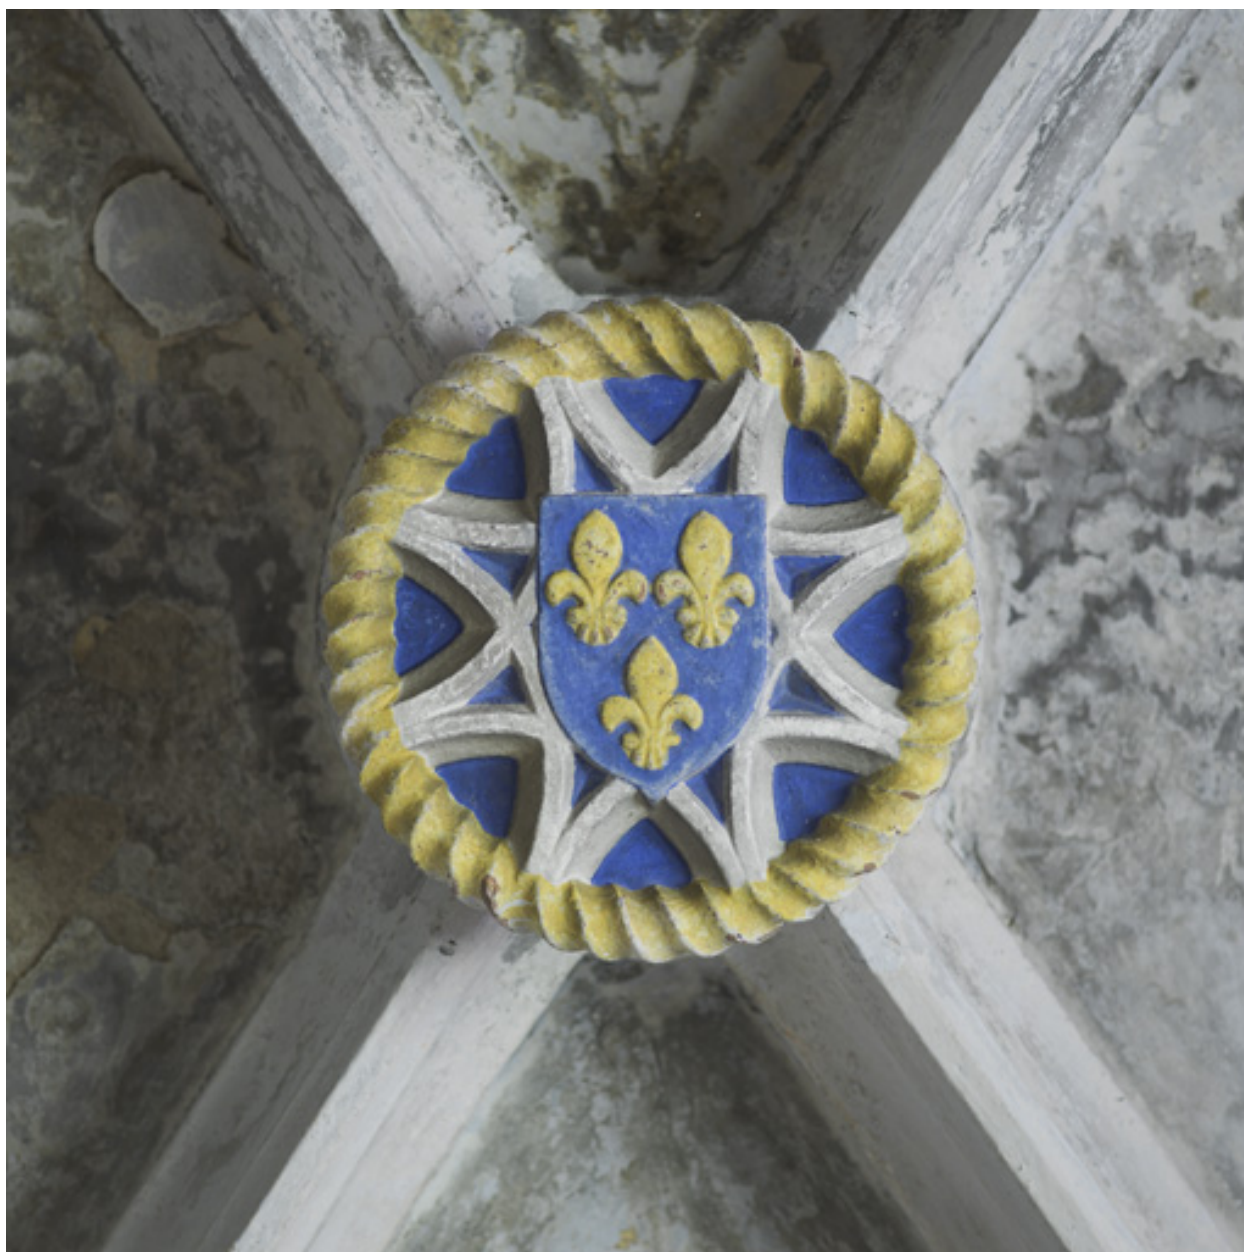
Vue de la clef de voûte n°10.  
Phot. Didier Gourbin  
IVR82\_20054202248NUCA

Vue de la clef de voûte n°10.

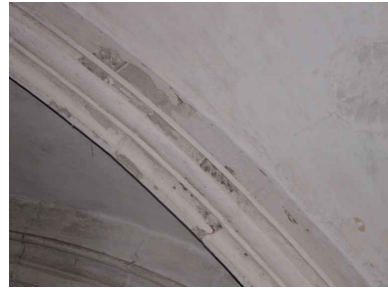
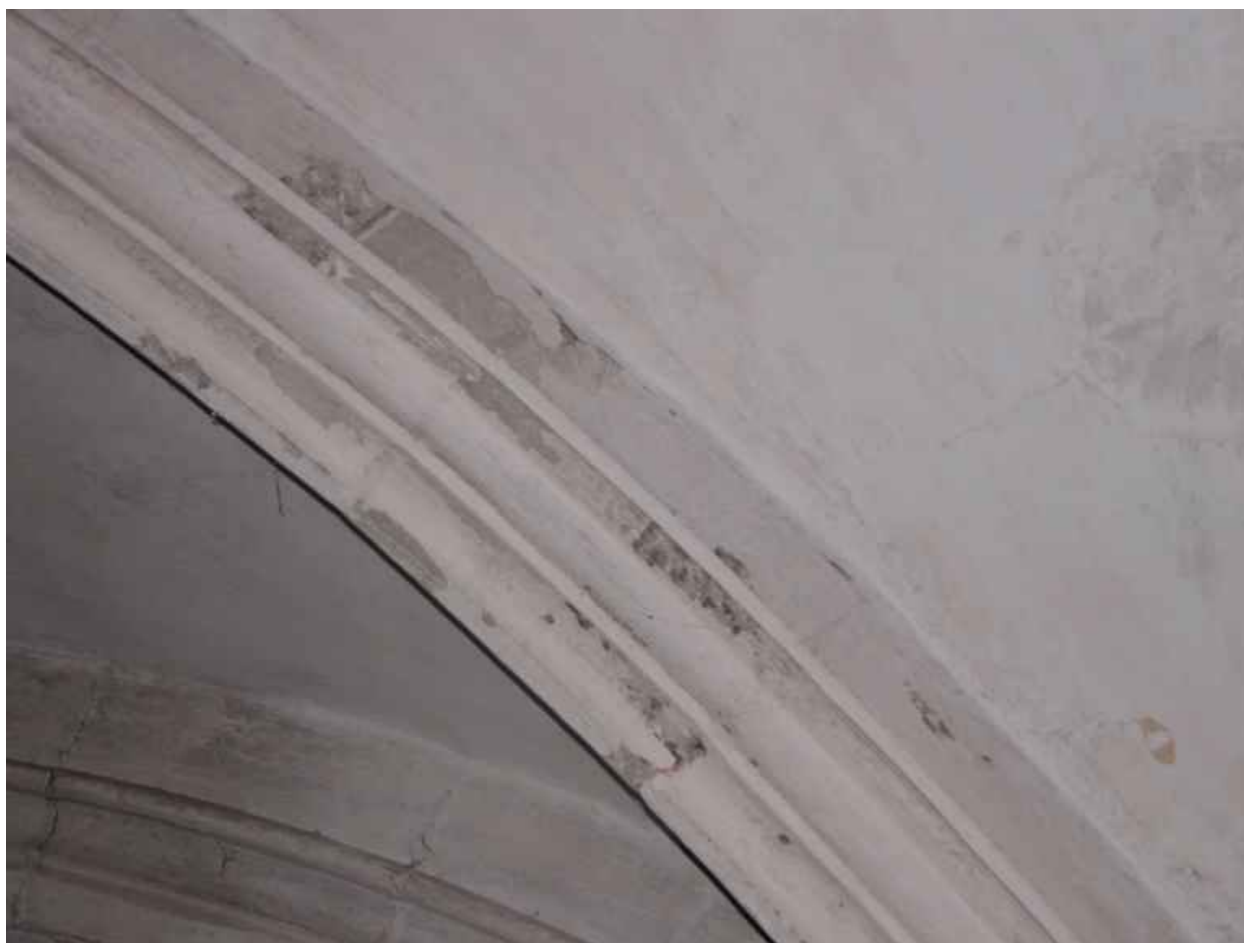
Détail de peinture murale (faux  
appareil) sur une nervure.  
Phot. Thierry Monnet  
IVR82\_20104200268NUCA

Détail de peinture murale (faux appareil) sur une nervure.
