**La Région**  
Auvergne-Rhône-Alpes

**Inventaire général  
du patrimoine culturel**

## Église paroissiale Saint-Ennemond

Numéro de dossier : IA42001492

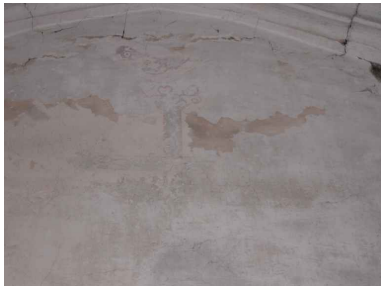
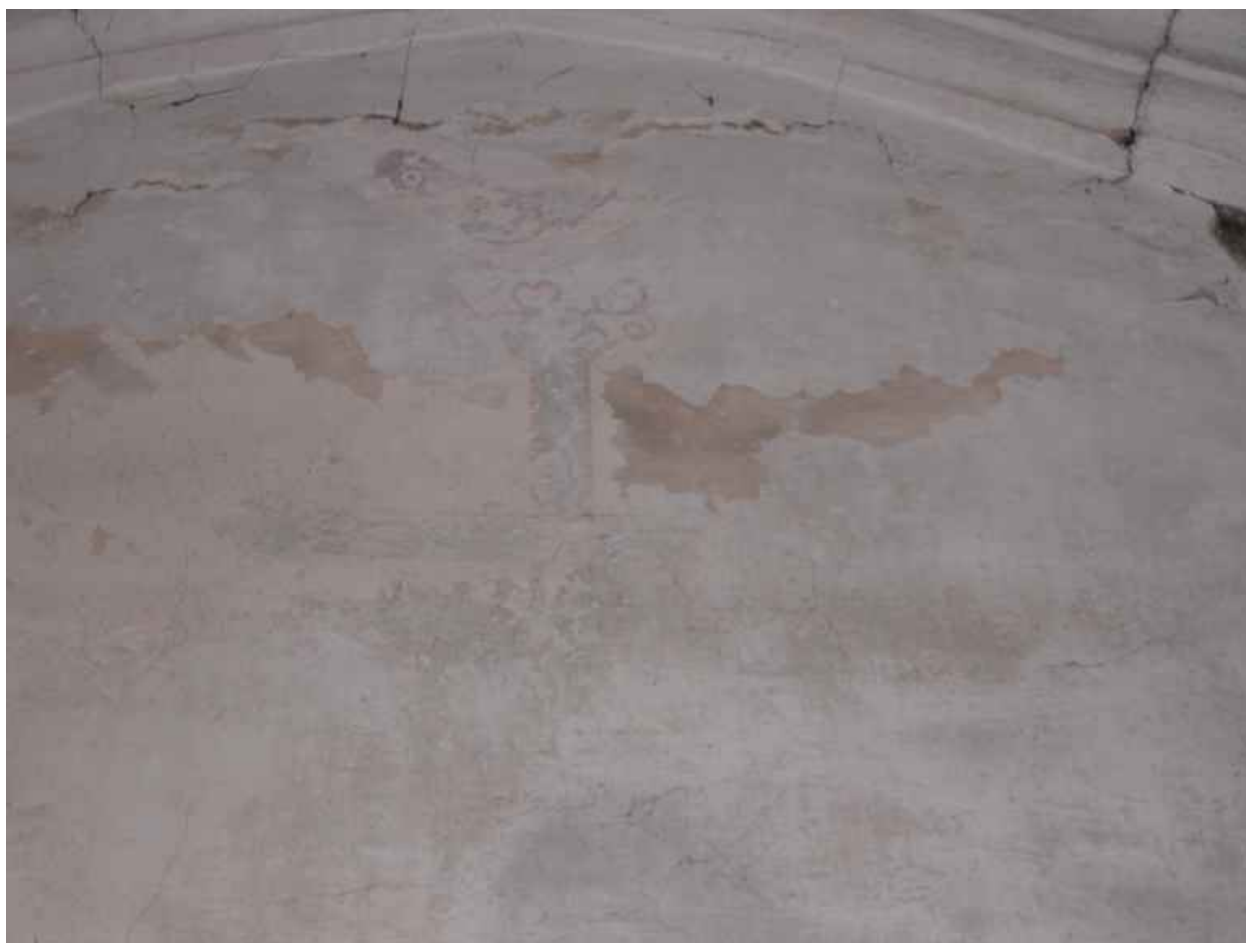
Détail de peinture murale :  
croix et oiseau (coq ?).  
Phot. Thierry Monnet  
IVR82\_20104200269NUCA

Détail de peinture murale : croix et oiseau (coq ?).

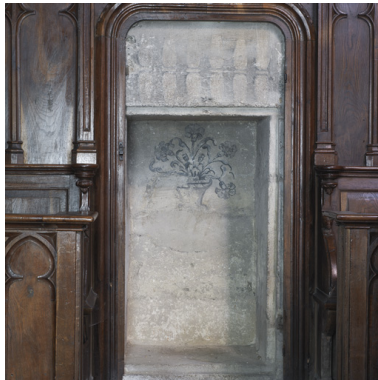
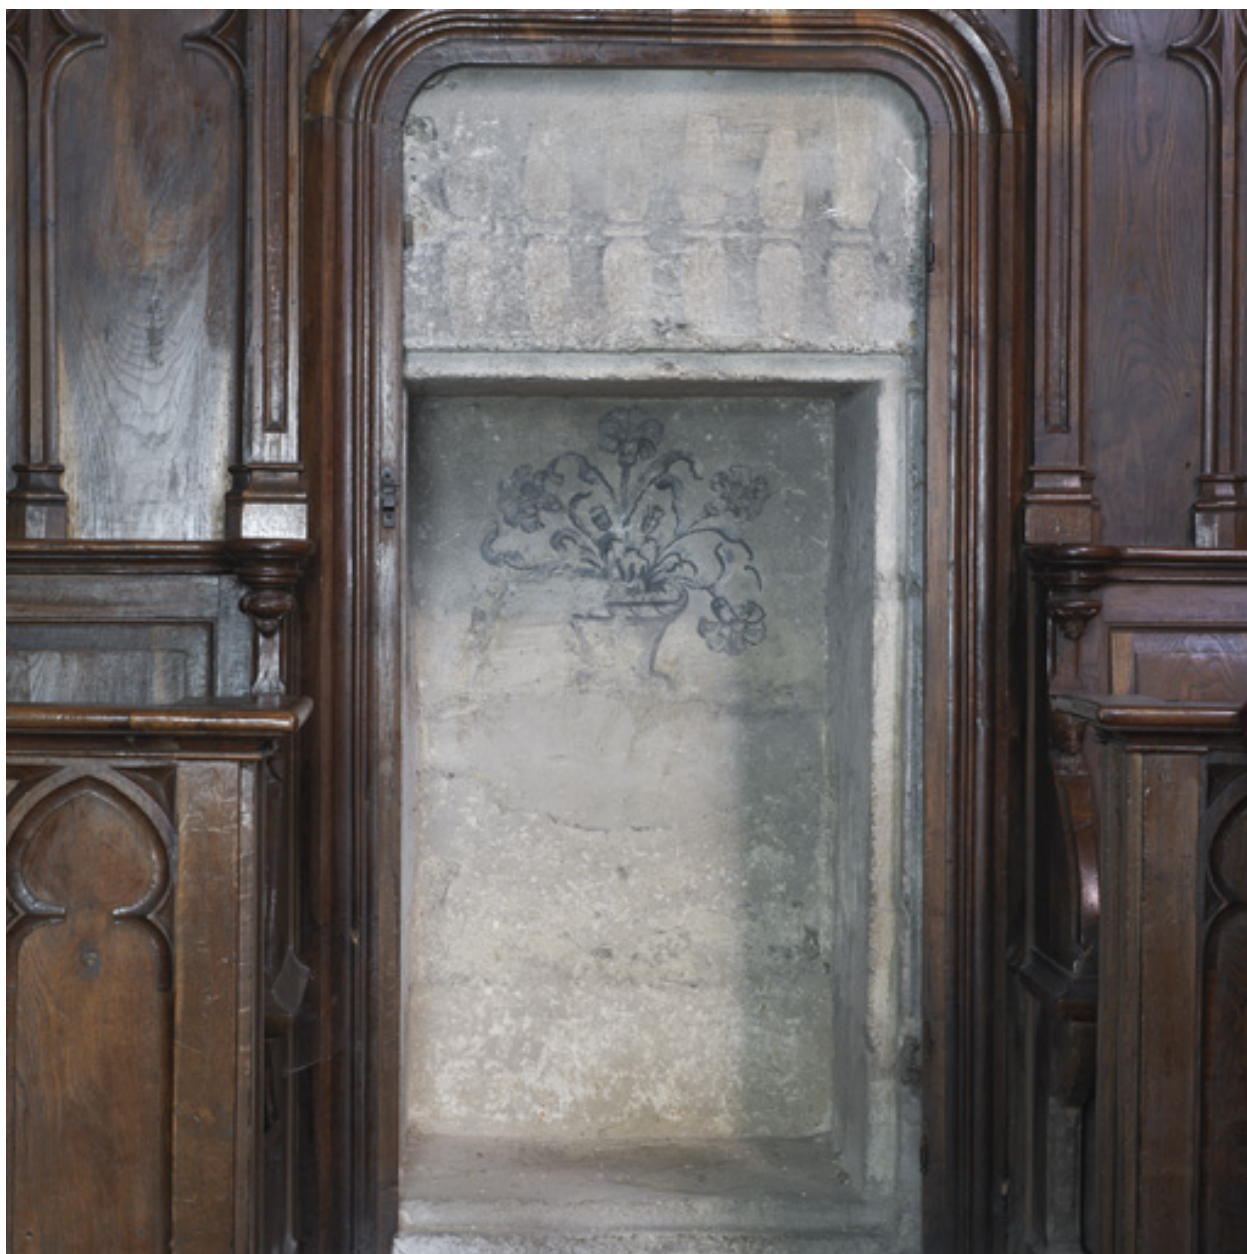
Placard orné de peintures  
murales dans l'abside.  
Phot. Didier Gourbin  
IVR82\_20054202243NUCA

Placard orné de peintures murales dans l'abside.

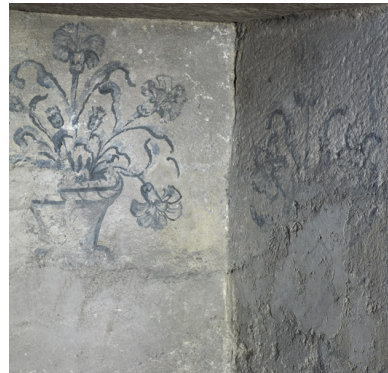
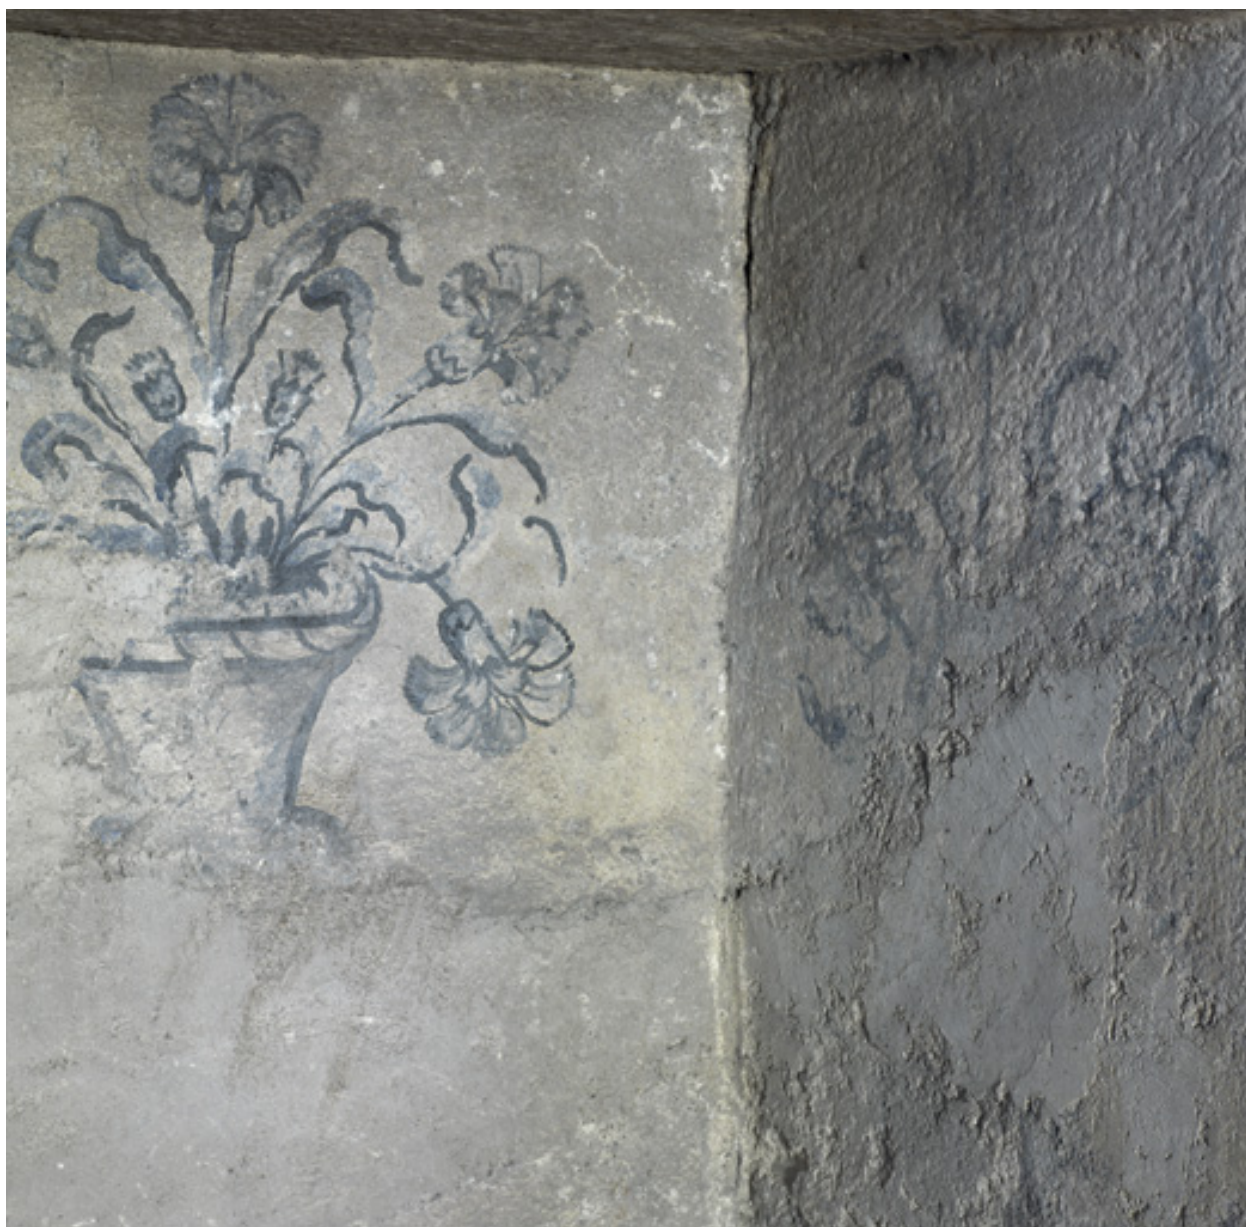
Placard orné de peintures  
murales dans l'abside : détail  
des peintures de l'intérieur.  
Phot. Didier Gourbin  
IVR82\_20054202265NUCA

Placard orné de peintures murales dans l'abside : détail des peintures de l'intérieur.

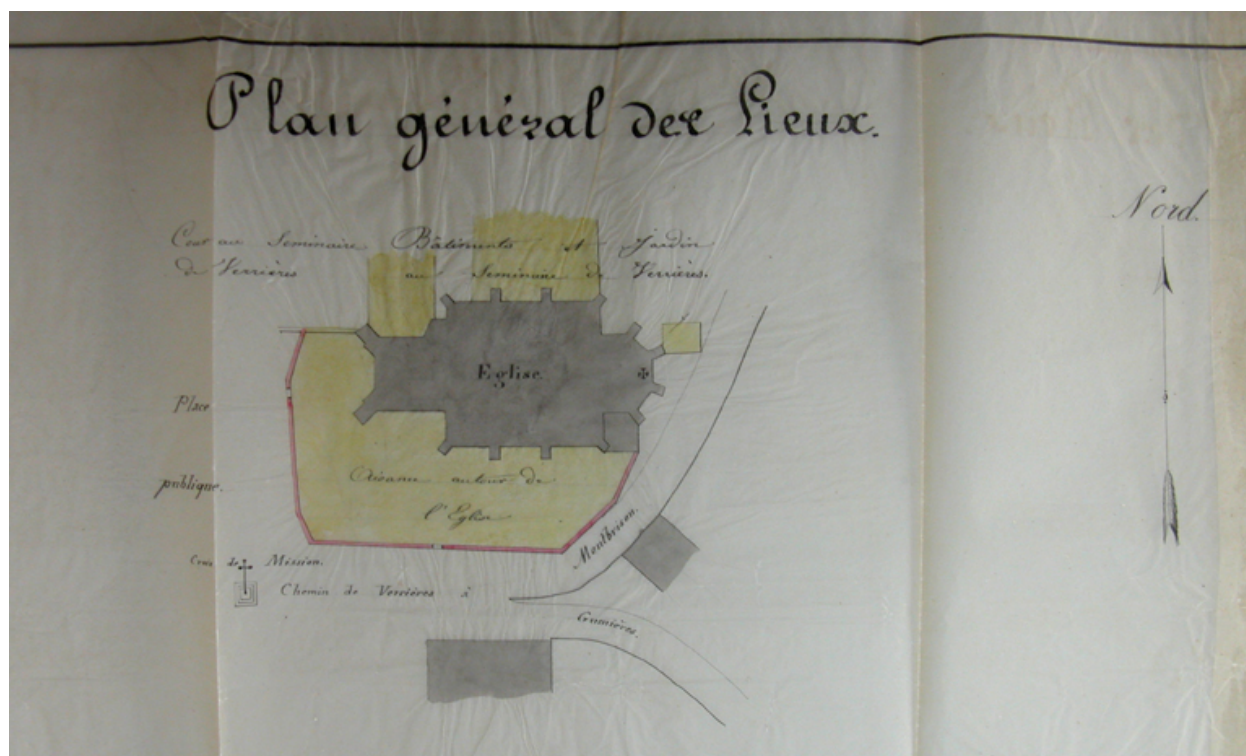
Département de la Loire. Commune de Verrières. Plans, coupe et élévation de l'église de cette commune [...]. Plan général des lieux. Encre, plume et lavis coloré sur calque, échelle 0,002 m pour 1 m, 57,5x66,5. 16 mai 1846 AD Loire. V 917

Département de la Loire. Commune de Verrières. Plans, coupe et élévation de l'église de cette commune [..]. Plan général des lieux. Encre, plume et lavis coloré sur calque, échelle 0,002 m pour 1 m, 57,5x66,5. 16 mai 1846 AD Loire. V 917  
Repro. Caroline Guibaud, Autr. Dulac (agent voyer)  
IVR82\_20104200271NUCA

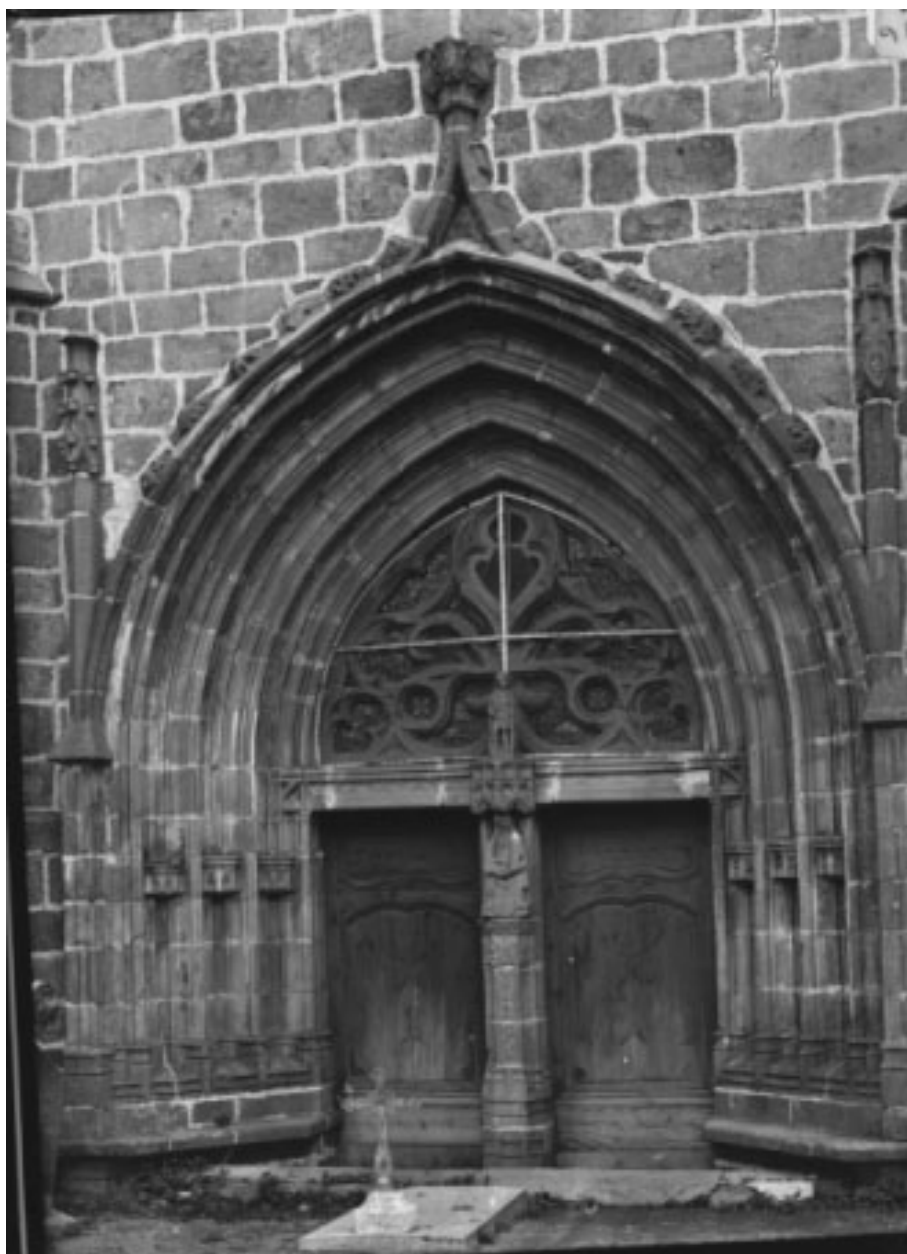
[Vue d'ensemble du portail de l'église de Verrières-en-Forez] Photographie argentique sur plaque de verre, 4e quart 19e siècle ; tirage moderne scanné. Coll. Part. Thiollier-Sénéclauze. 44b-6

[Vue d'ensemble du portail de l'église de Verrières-en-Forez] Photographie argentique sur plaque de verre, 4e quart 19e siècle ; tirage moderne scanné. Coll. Part. Thiollier-Sénéclauze. 44b-6  
Repro. N. Sénéclauze,  
Autr. Félix Thiollier  
IVR82\_20124201125NUCB

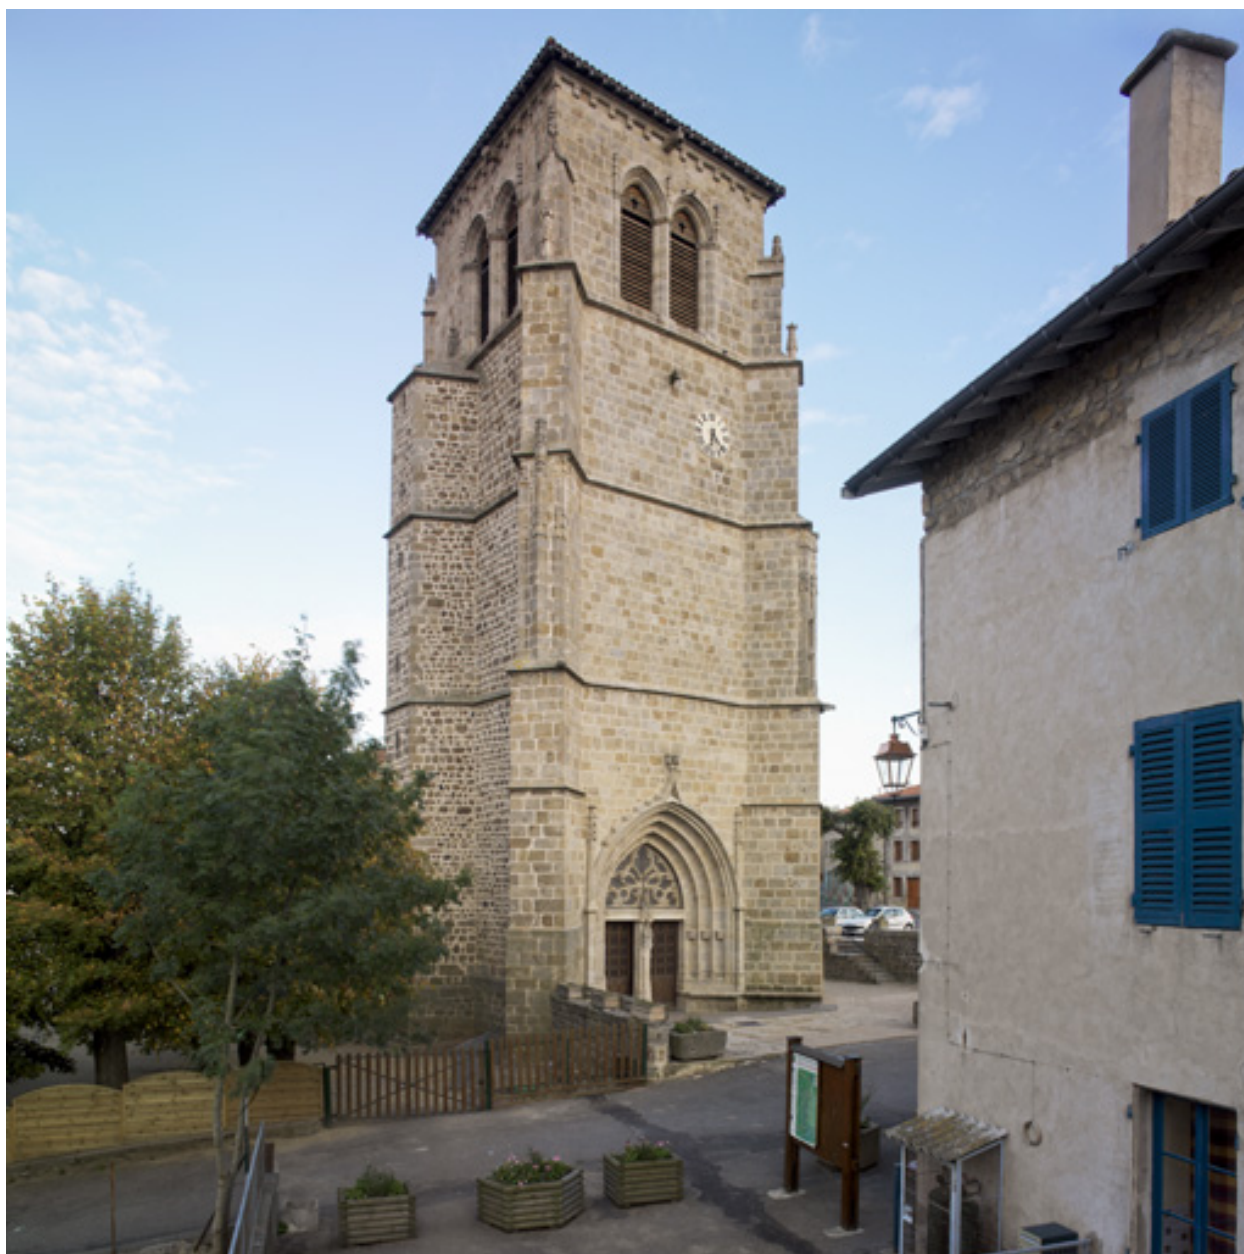
Vue d'ensemble du clocher, de trois-quarts nord-ouest.

Vue d'ensemble du clocher, de trois-quarts nord-ouest.  
Phot. Didier Gourbin  
IVR82\_20054202229NUCA

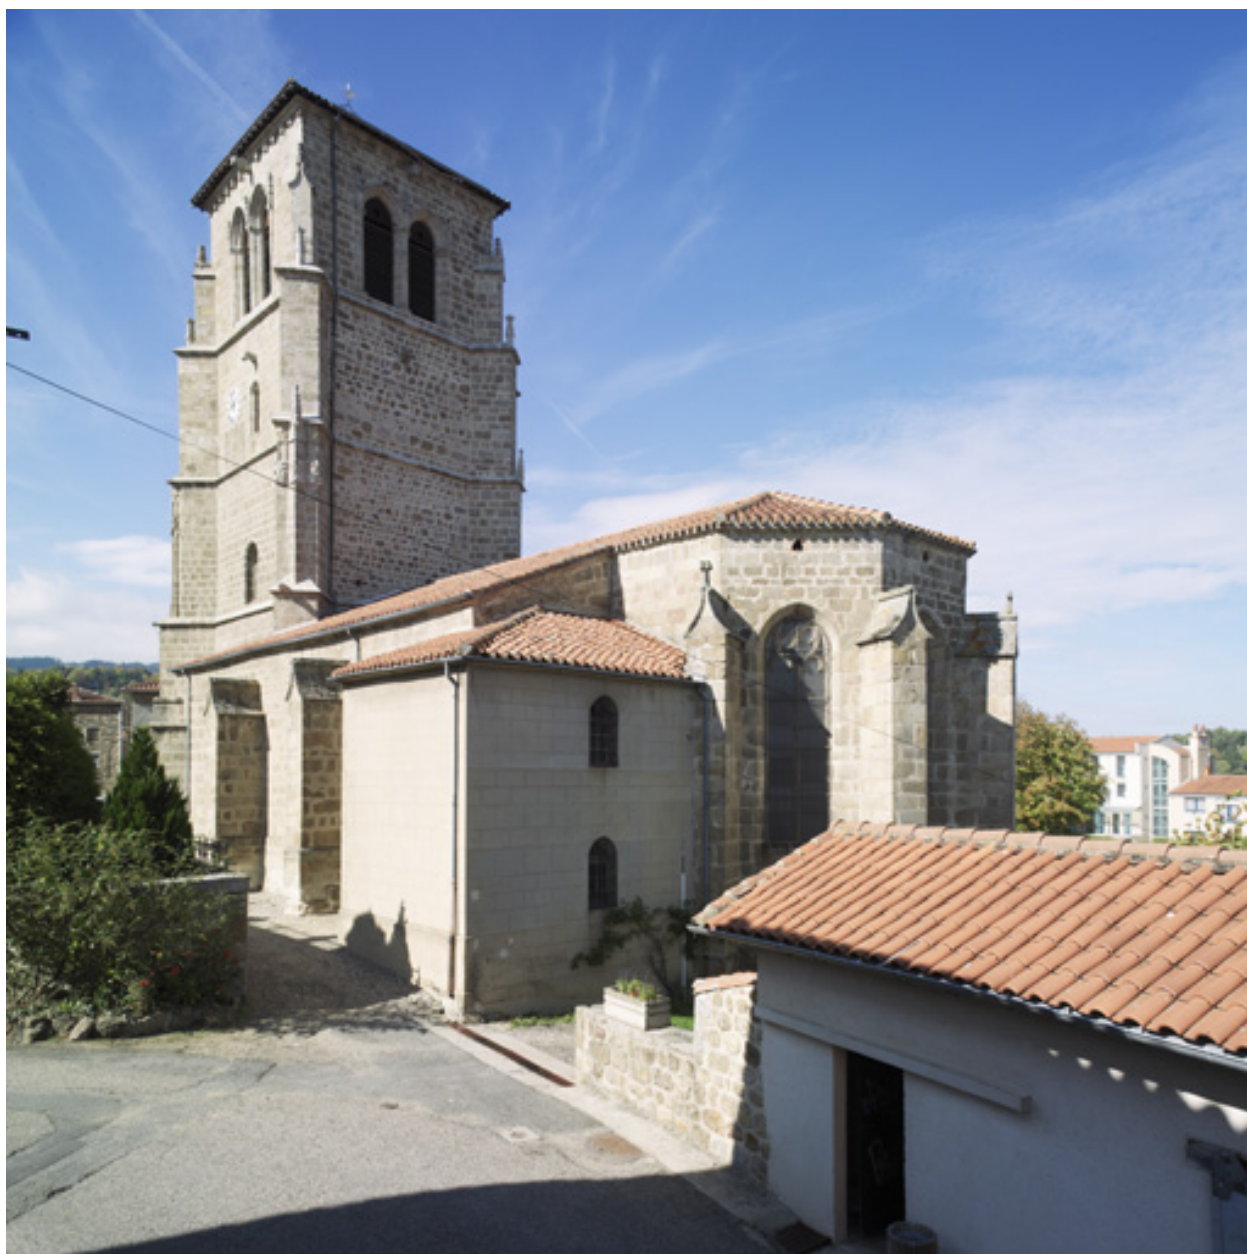
IVR82\_20054202218NUCA

Vue d'ensemble de trois-quarts du sud-est.

Vue d'ensemble de  
trois-quarts du sud-est.

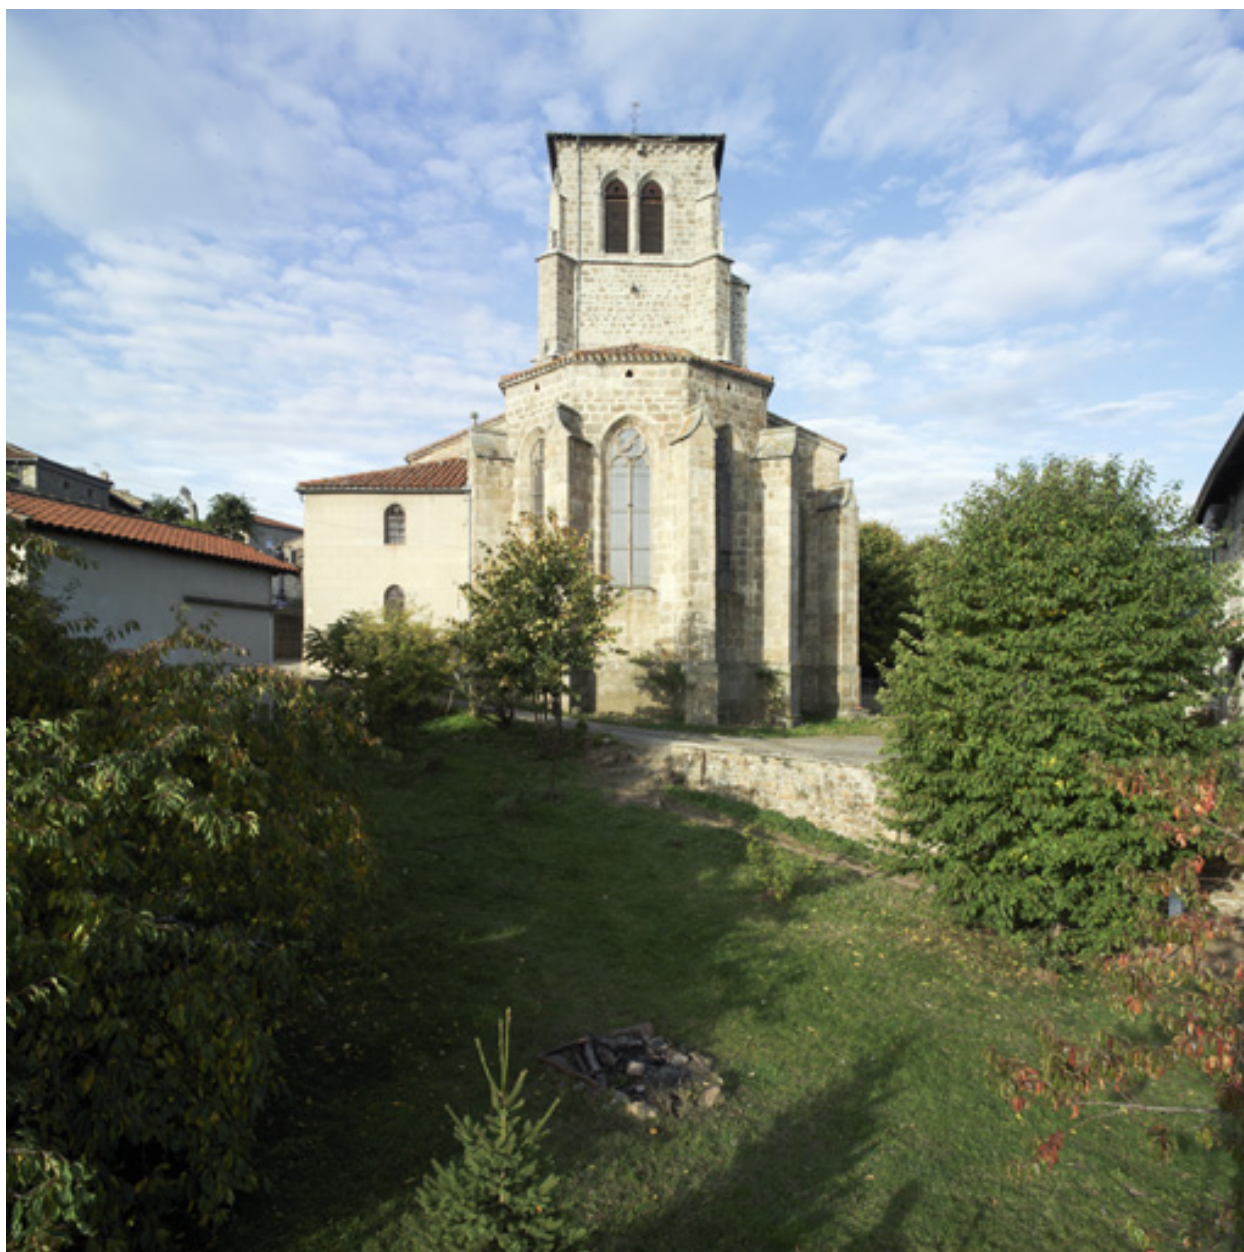
IVR82\_20054202231NUCA

Vue d'ensemble du chevet.

Vue d'ensemble du chevet.

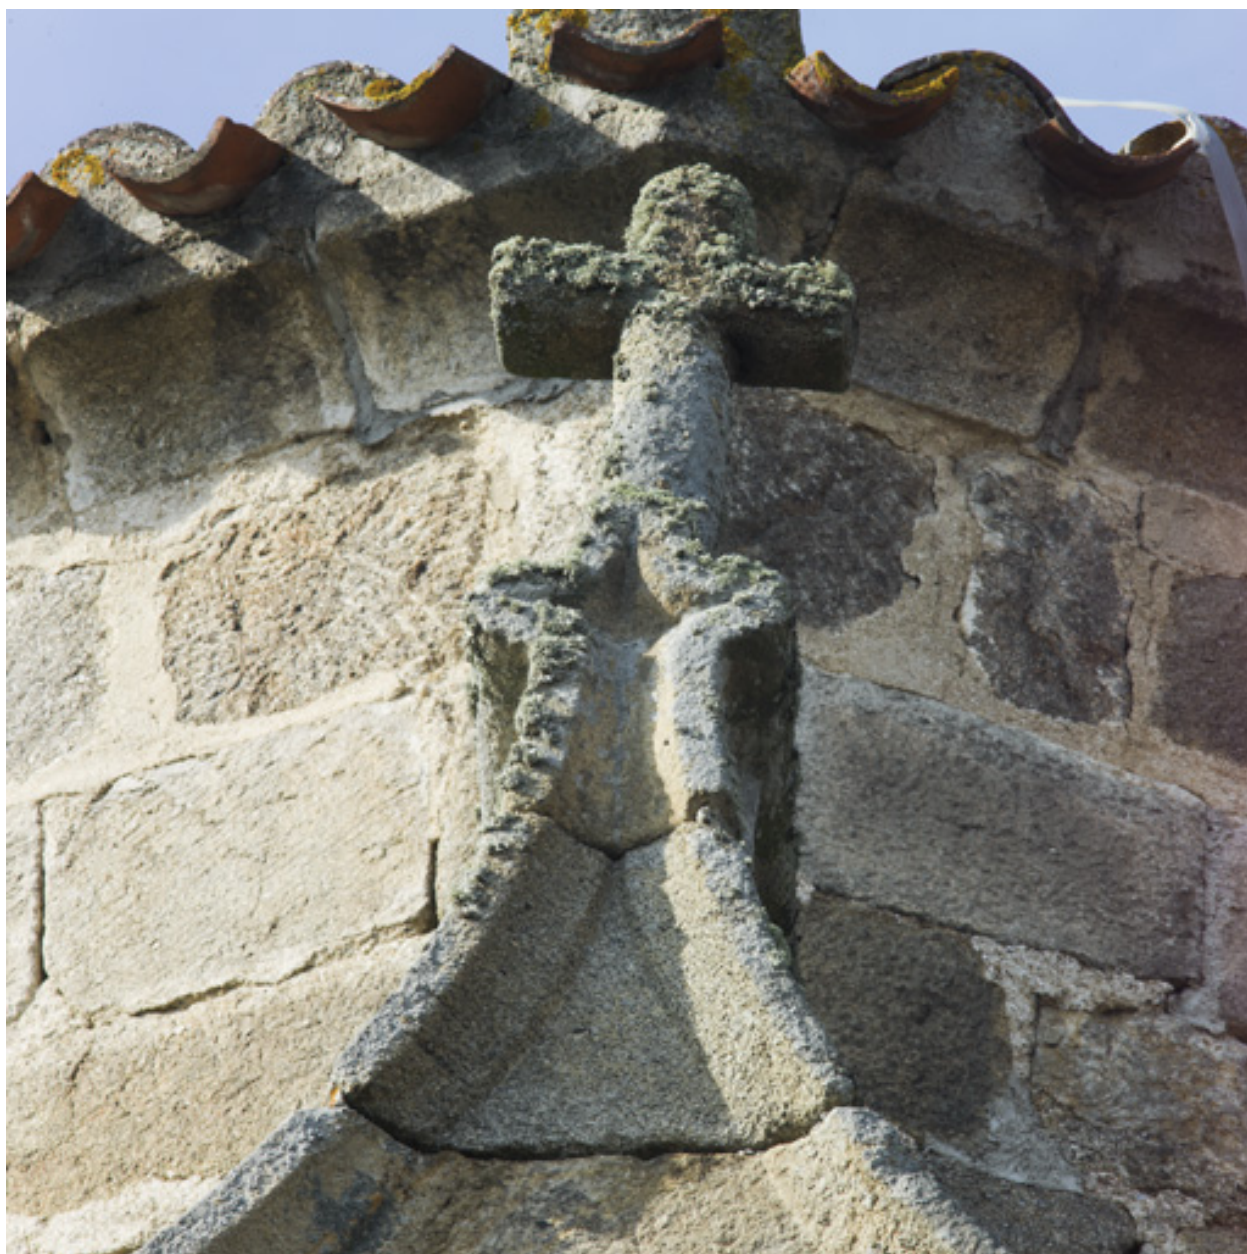
Détail du sommet d'un contrefort du chevet (fond de l'abside, côté nord).

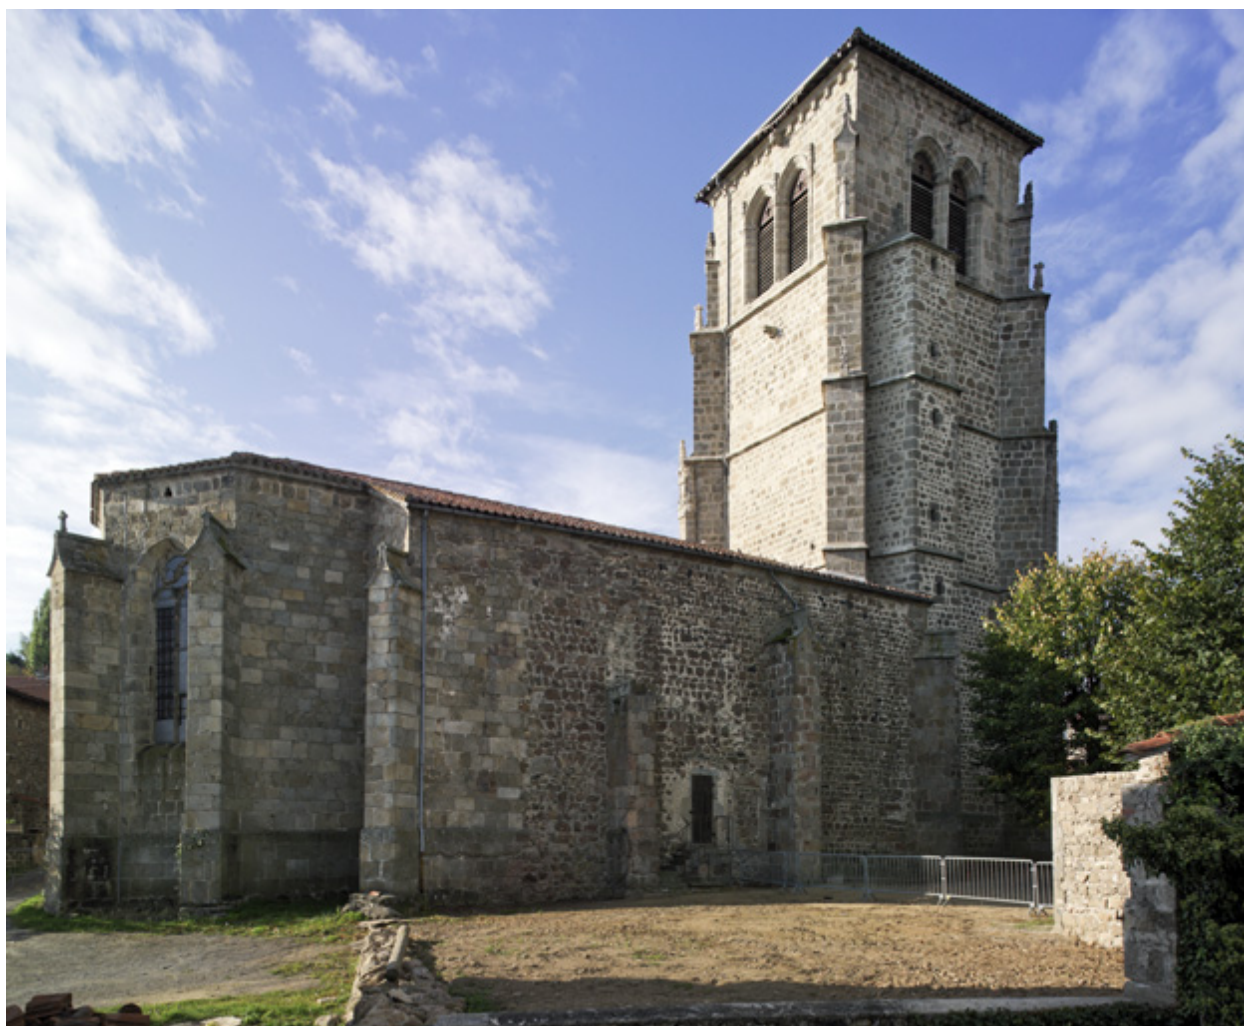
IVR82\_20054202232NUCA

Vue d'ensemble de la façade nord.

Vue d'ensemble de la façade nord.
