Rhône-Alpes, Haute-Savoie  
Chevaline  
Chevaline  
route de la Colonie

## Ferme (n°7)

Numéro de dossier : IA74001713

Cadre de l'étude : inventaire topographique Inventaire du Parc naturel régional du Massif des Bauges

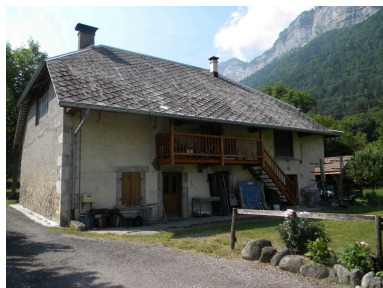
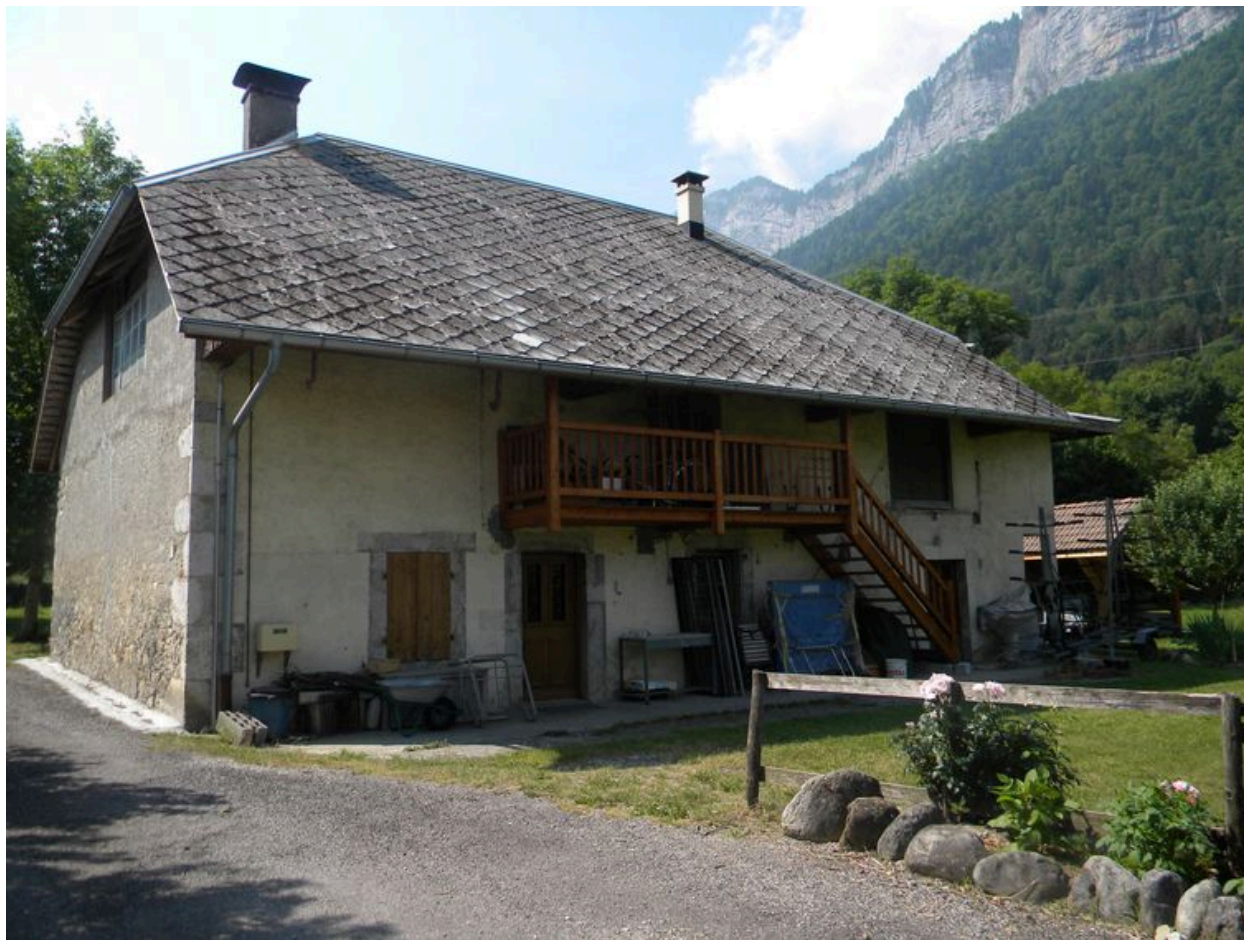
Vue générale de la ferme depuis la route.  
Phot. Jérôme Daviet  
IVR82\_20127400536NUCA

Vue générale de la ferme depuis la route.

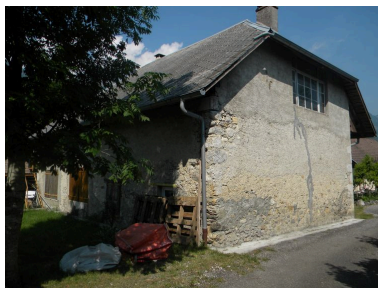
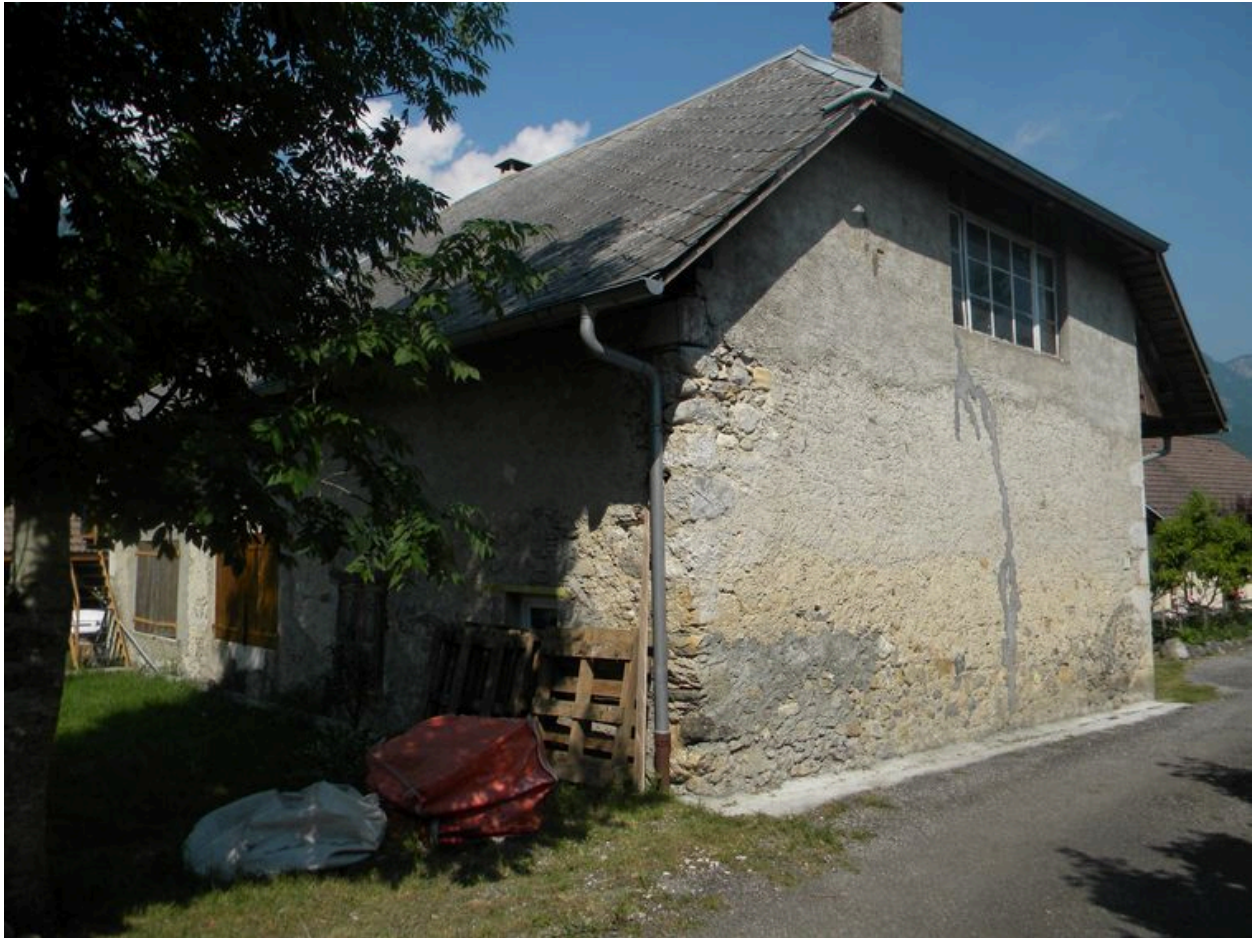
Vue du pignon est et de la façade arrière.  
Phot. Jérôme Daviet  
IVR82\_20127400537NUCA

Vue du pignon est et de la façade arrière.
