Rhône-Alpes, Haute-Savoie
Héry-sur-Alby
Prés Violet, Chez Brunier

Ferme

Numéro de dossier : IA74002695

Cadre de l'étude : inventaire topographique Inventaire du Parc naturel régional du Massif des Bauges

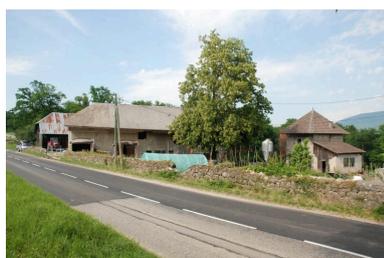
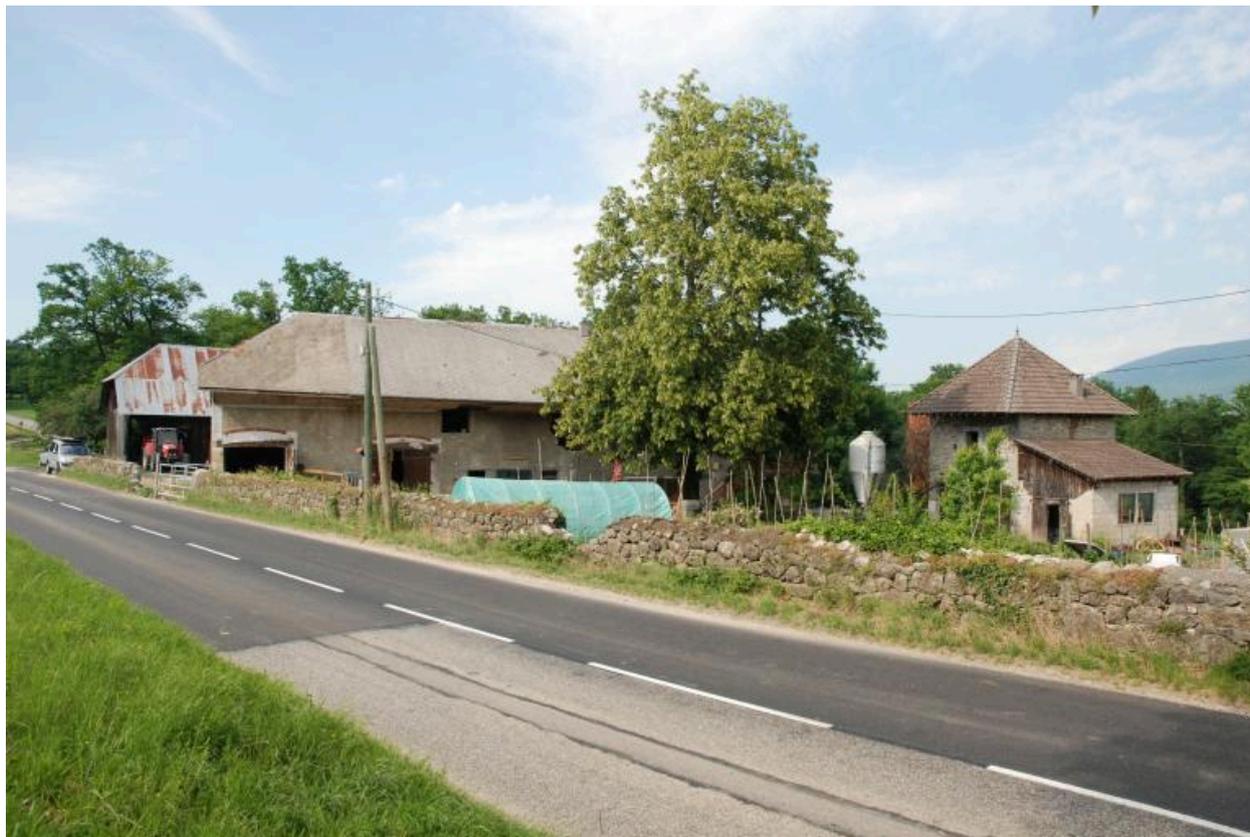
Vue générale depuis le sud-ouest.
Phot. Caroline Guibaud
IVR84_20207400540NUCA

Vue générale depuis le sud-ouest.

Ferme à juxtaposition, édifiée sur un replat, à proximité du pont sur la Meudraz. L'habitation comprend deux travées, sur deux niveaux. Au rez-de-chaussée, la travée côté pignon comprend un cuvage avec pressoir et une cave sur l'arrière. La travée côté étable se compose d'une cuisine et du pêle (la cheminée se trouvait sur le mur de refend entre les deux). L'étage est divisé en quatre chambres (entrée dans une chambre qui devait être la cuisine d'origine, pourvue d'une cheminée en

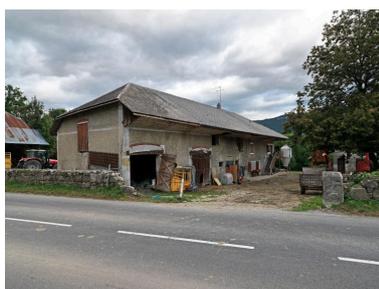
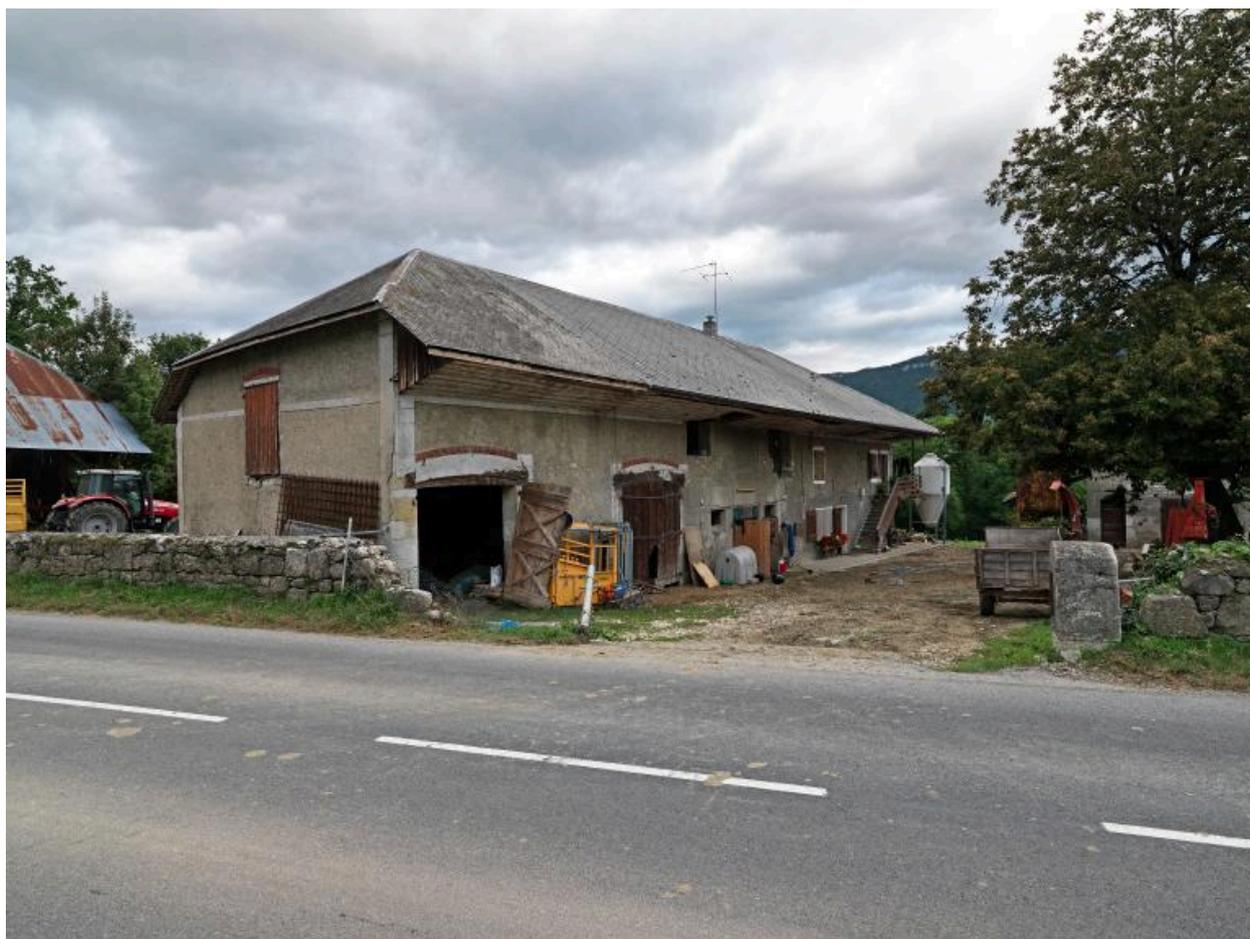
Vue d'ensemble du bâtiment principal depuis le sud-ouest.
Phot. Eric Dessert
IVR84_20177400743NUCAQ

Vue d'ensemble du bâtiment principal depuis le sud-ouest.

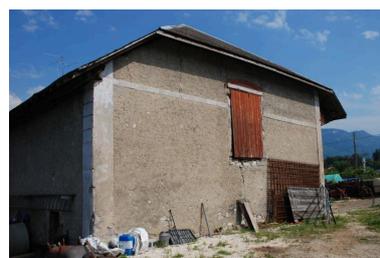
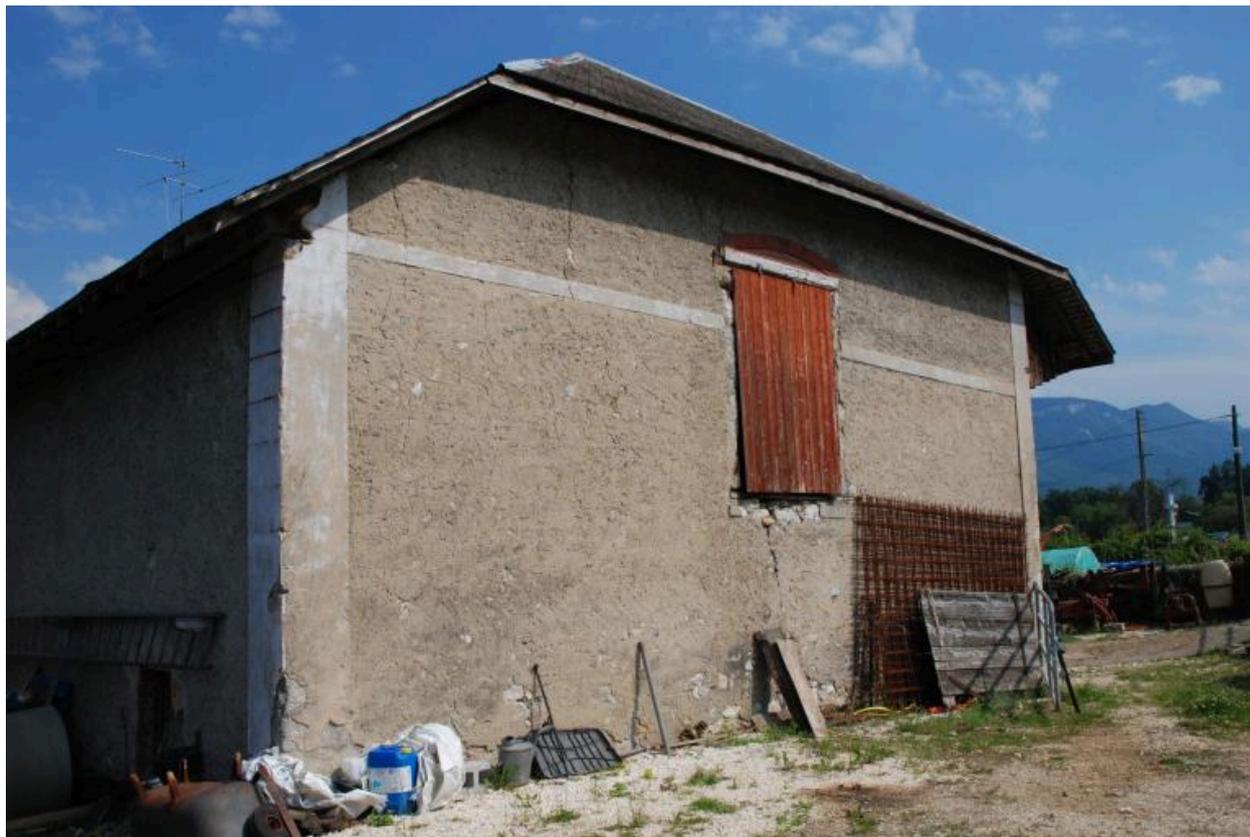
Vue du bâtiment principal, depuis le nord-ouest.
Phot. Thierry Monnet
IVR84_20207400521NUCA

Vue du bâtiment principal, depuis le nord-ouest.

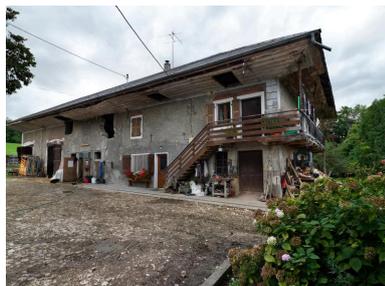
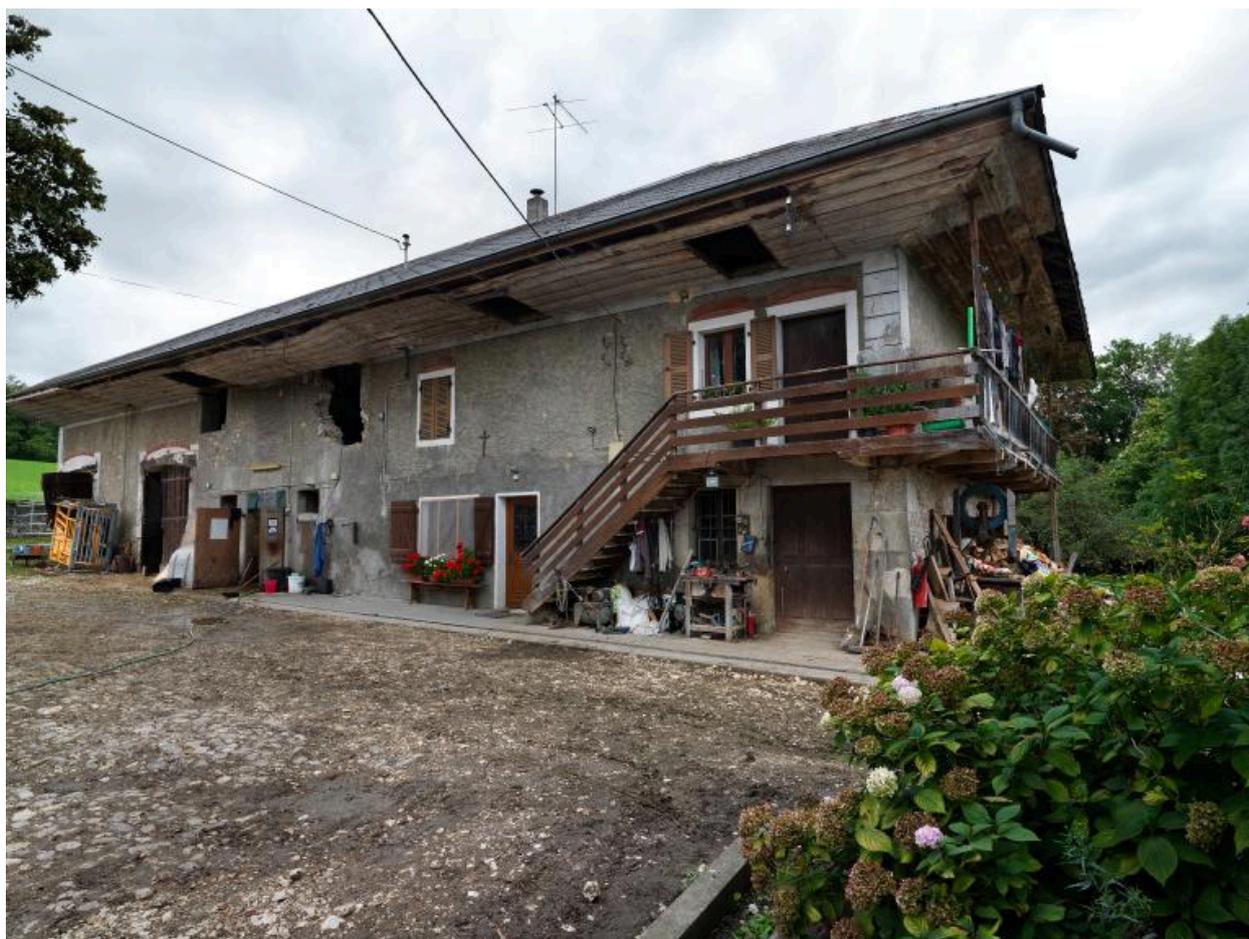
Vue d'ensemble du bâtiment principal depuis le sud-est.
Phot. Eric Dessert
IVR84_20177400745NUCAQ

Vue d'ensemble du bâtiment principal depuis le sud-est.

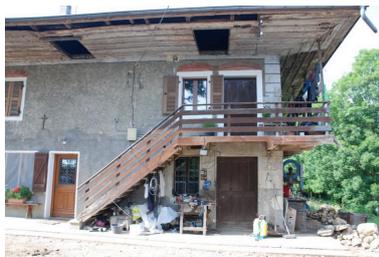
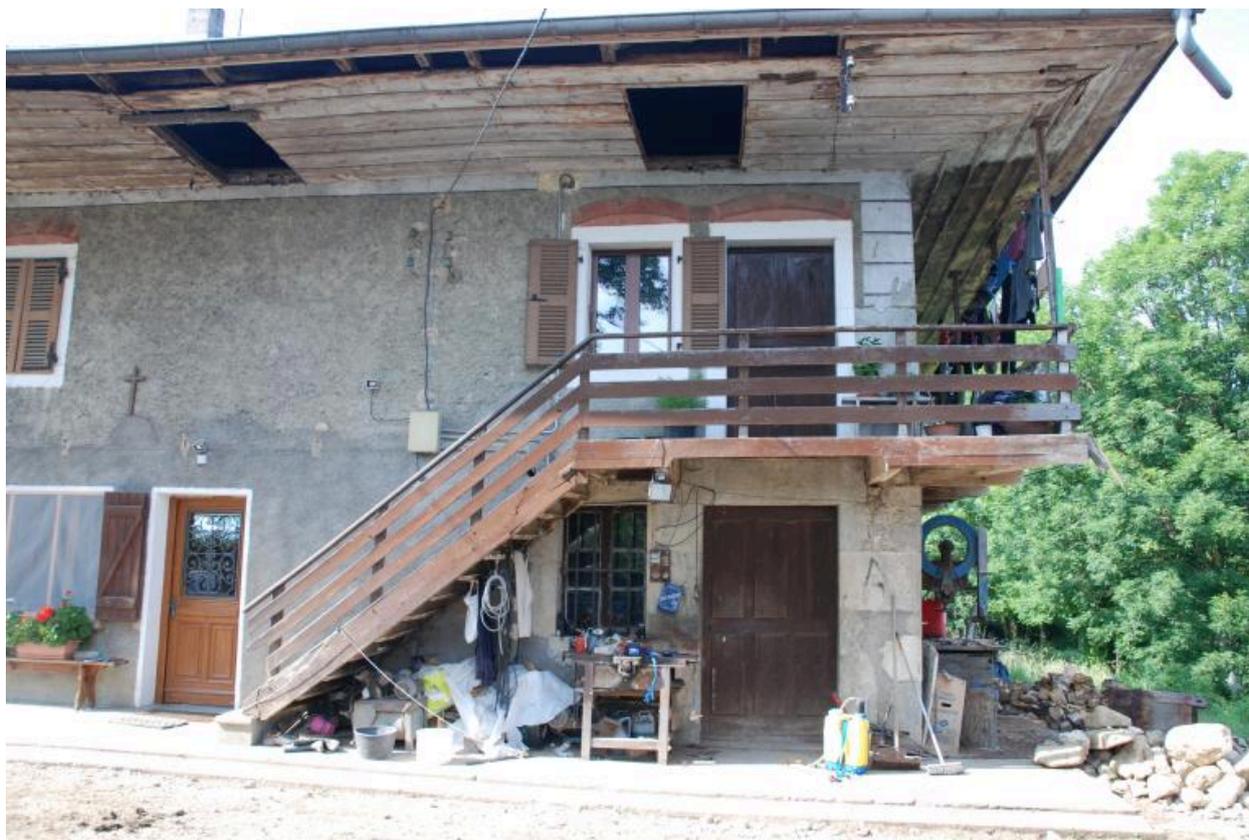
Vue du bâtiment principal, détail de la partie habitation.
Phot. Caroline Guibaud
IVR84_20207400537NUCA

Vue du bâtiment principal, détail de la partie habitation.

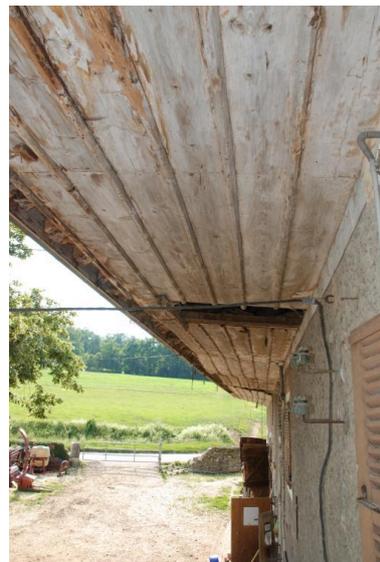
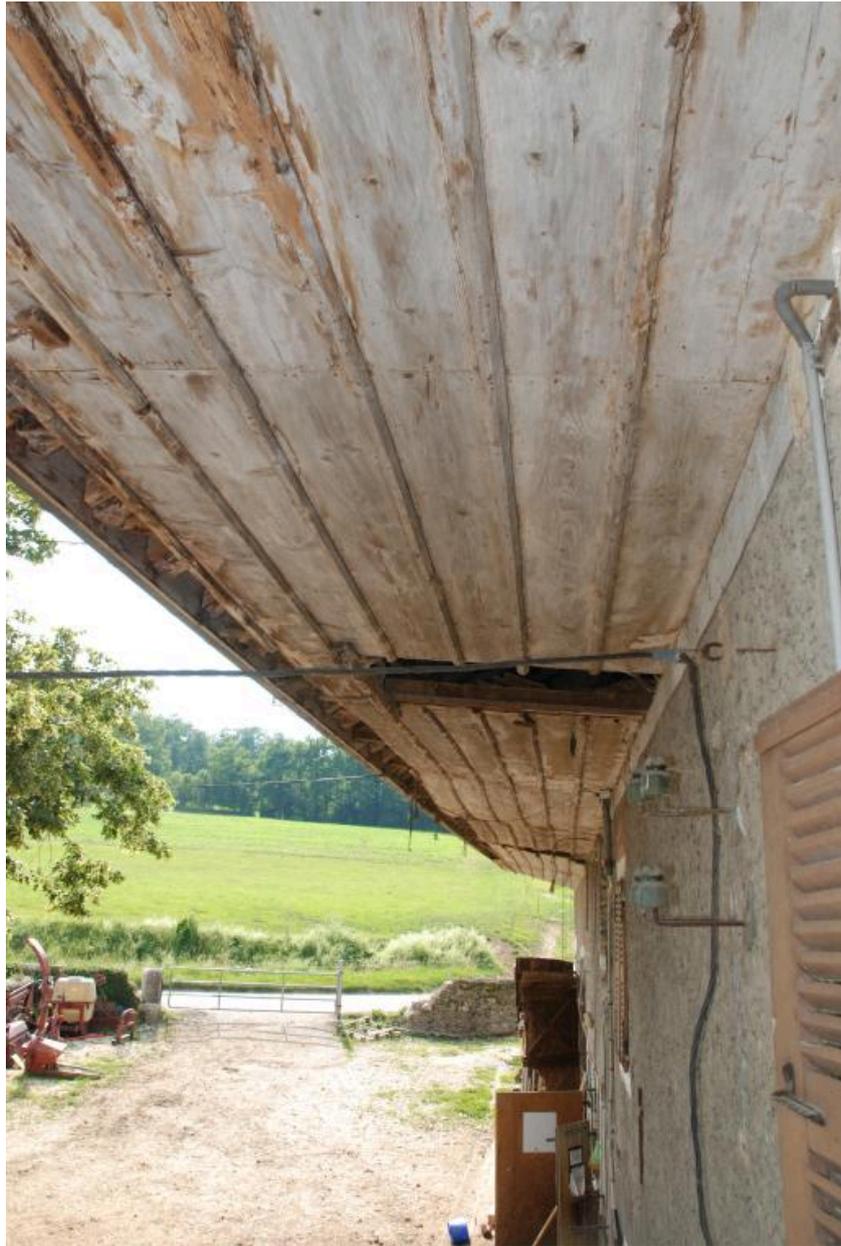
Vue du bâtiment principale : détail de la fermeture d'avant-toit au niveau de l'habitation.
Phot. Caroline Guibaud
IVR84_20207400527NUCA

Vue du bâtiment principale : détail de la fermeture d'avant-toit au niveau de l'habitation.

molasse à ébrasements obliques et linteau en doucine, et d'un cendrier sous la fenêtre ; le couloir de distribution a sans doute été créé par cloisonnement postérieur). Ce niveau est desservi par un escalier extérieur avec balcon-galerie en bois, porté par le débord des poutres du plancher, avec garde-corps en bois, et qui fait retour sur le mur pignon. L'étable, qui fait suite à l'habitation, a deux rangs (pour 20 vaches) ; le mur qui la sépare de la grange est percé de quatre ouvertures pour garnir les mangeoires. Le mur qui sépare la grange de la remise est en pisé. Le comble est dévolu au stockage du foin, manipulé par une griffe. Le bâtiment en moellon de calcaire enduit (enduit décoratif, appliqué sur du lattis à certains endroits ; voir précision sur la représentation), avec des encadrements en calcaire (partagé angle/porte/fenêtre du cuvage), toit en fibrociment, avec une demi-croupe côté remise et croupe côté habitation.

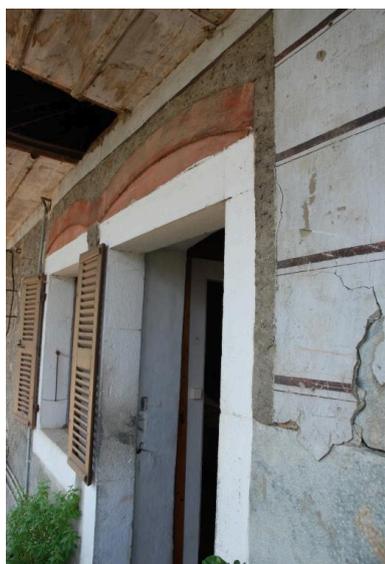
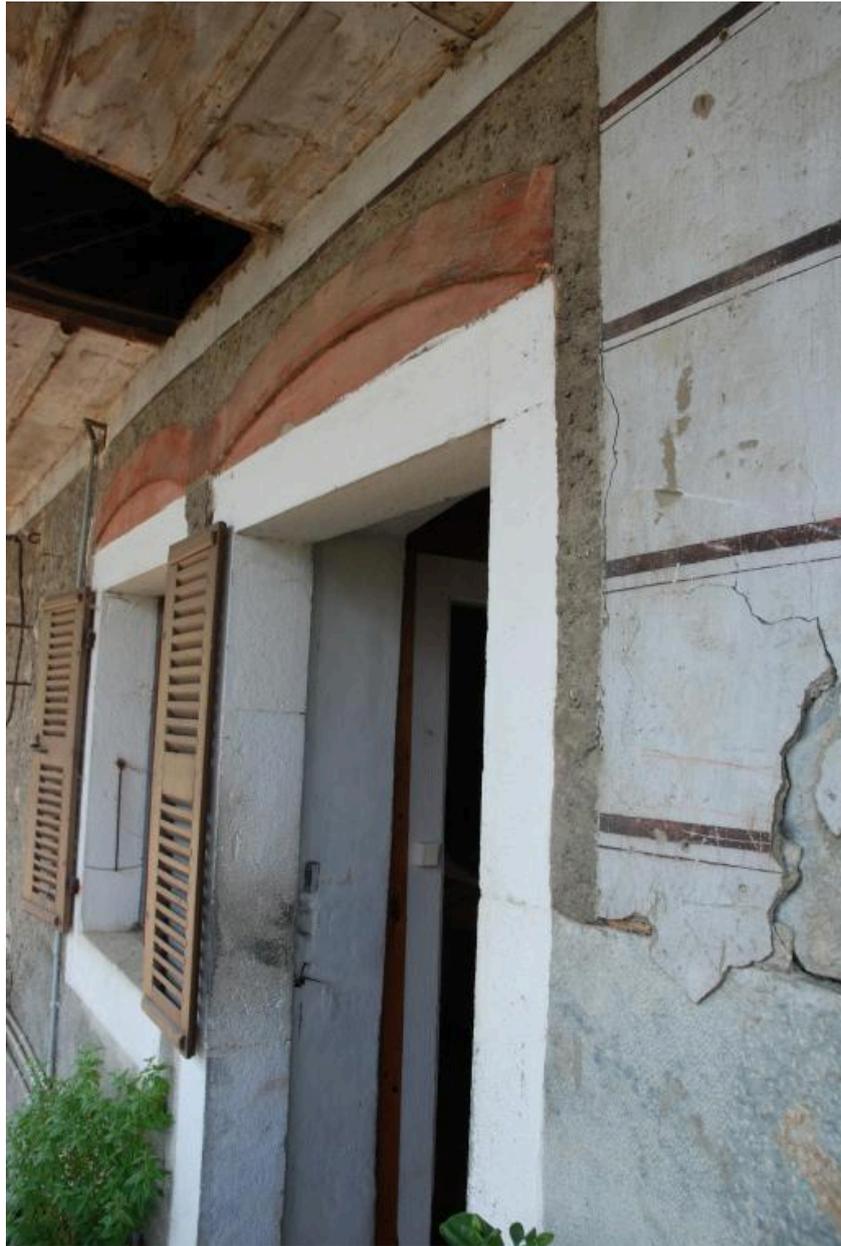
Vue du bâtiment principal, détail de l'habitation : décor de façade.
Phot. Caroline Guibaud
IVR84_20207400530NUCA

Vue du bâtiment principal, détail de l'habitation : décor de façade.

Décor peint sur l'enduit du bâtiment principal : angles et piédroits des portes de grange et remise en bossage ; plate-bande sous la toiture et autour des ouvertures du logis ; arcs segmentaires en brique au-dessus des linteaux des ouvertures de l'habitation d'origine (étage) et de la grange et remise : les linteaux semblent en arc segmentaire alors qu'ils sont droits.

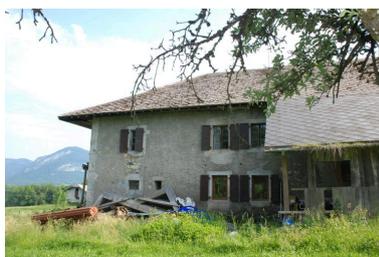
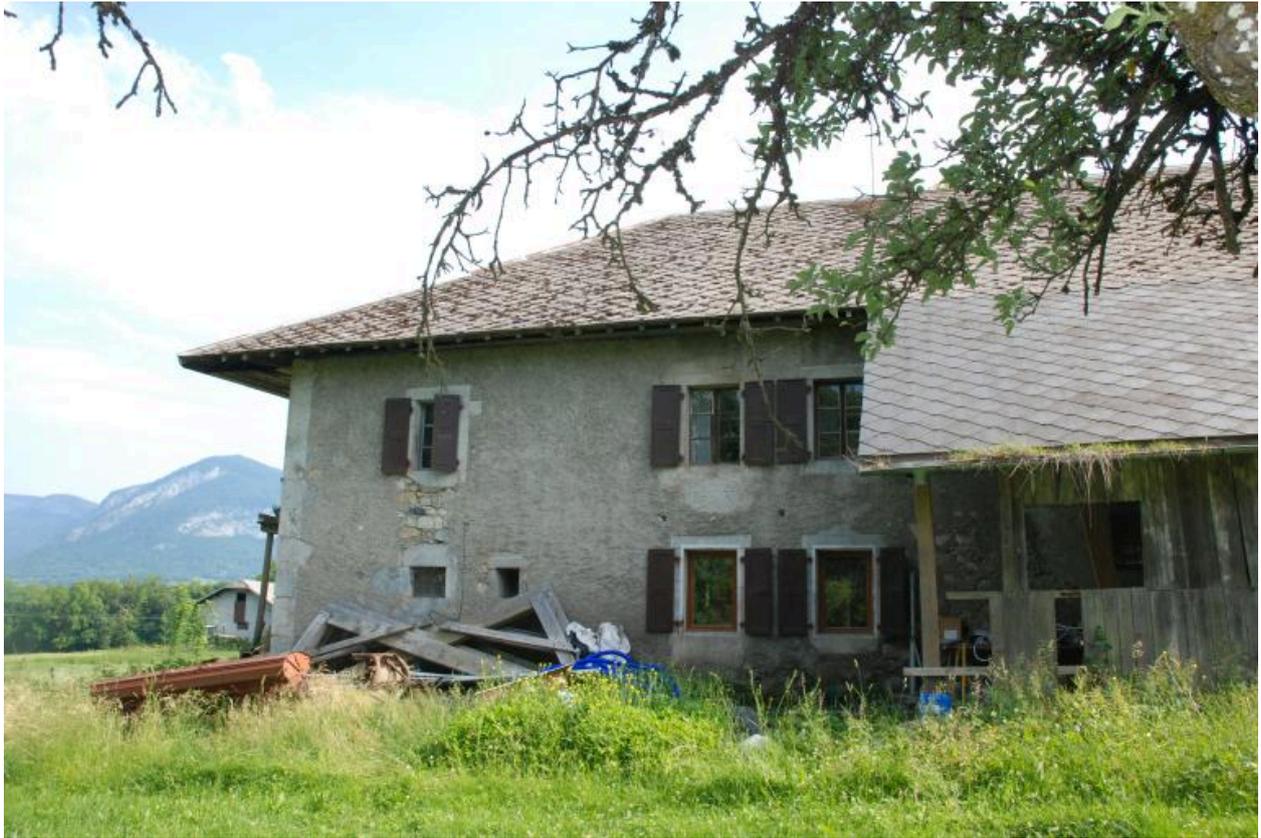
Vue arrière du bâtiment principal, partie habitation.
Phot. Caroline Guibaud
IVR84_20207400538NUCA

Vue arrière du bâtiment principal, partie habitation.

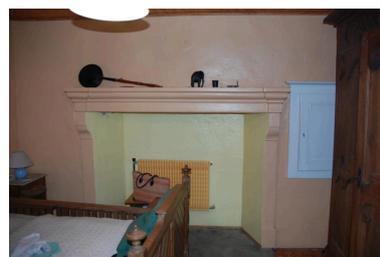
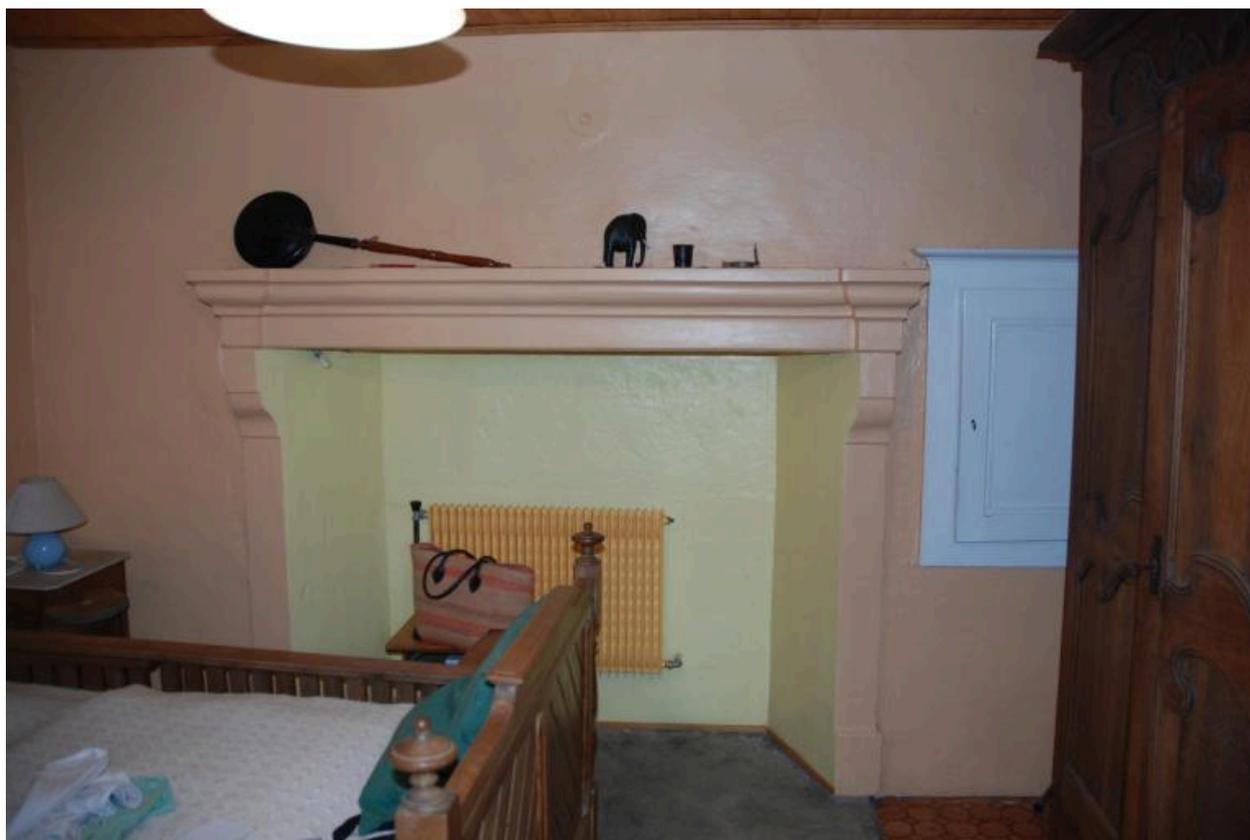
Vue intérieure de la cuisine d'origine, au 1er étage : cheminée en molasse.
Phot. Thierry Monnet
IVR84_20207400531NUCA

Vue intérieure de la cuisine d'origine, au 1er étage : cheminée en molasse.

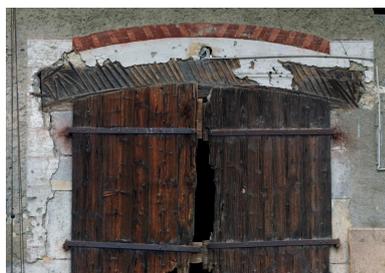
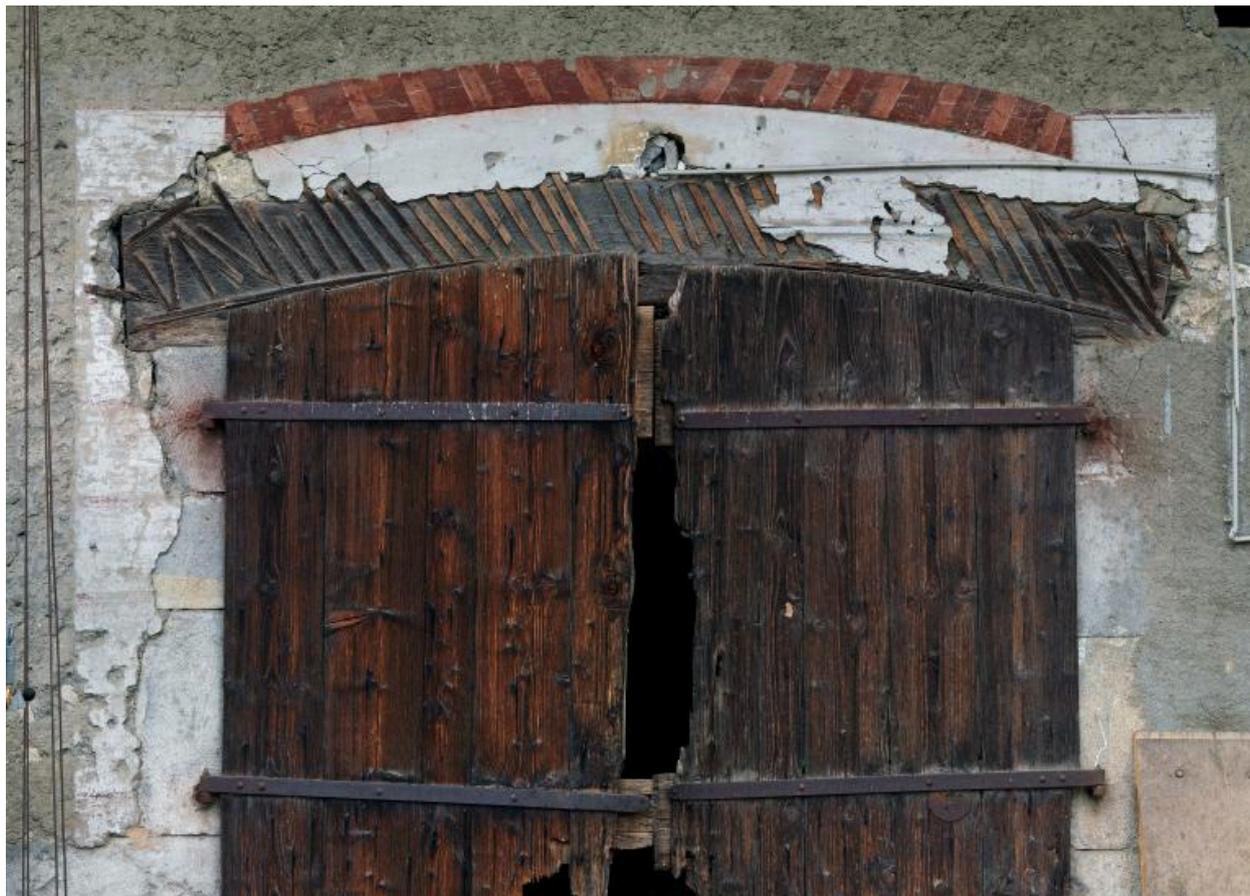
Détail du décor et de sa mise en oeuvre au-dessus de la porte de l'étable.
Phot. Eric Dessert
IVR84_20177400752NUCA

Détail du décor et de sa mise en oeuvre au-dessus de la porte de l'étable.

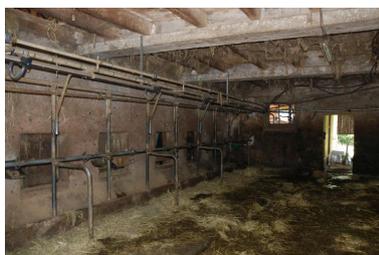
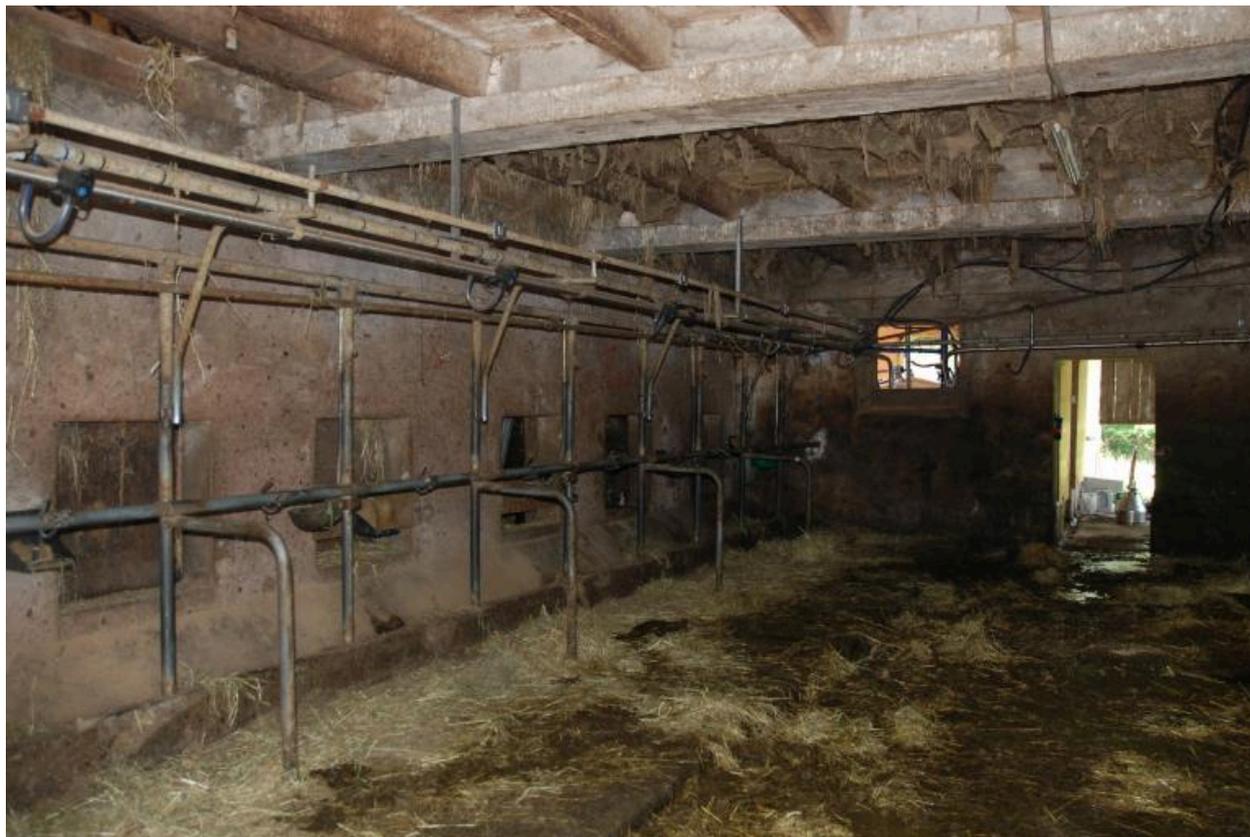
Vue intérieure de l'étable.
Phot. Caroline Guibaud
IVR84_20207400522NUCA

Vue intérieure de l'étable.

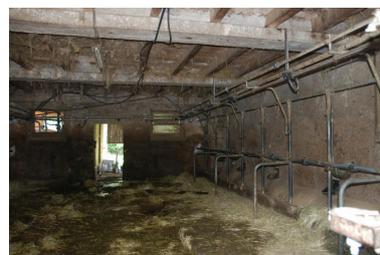
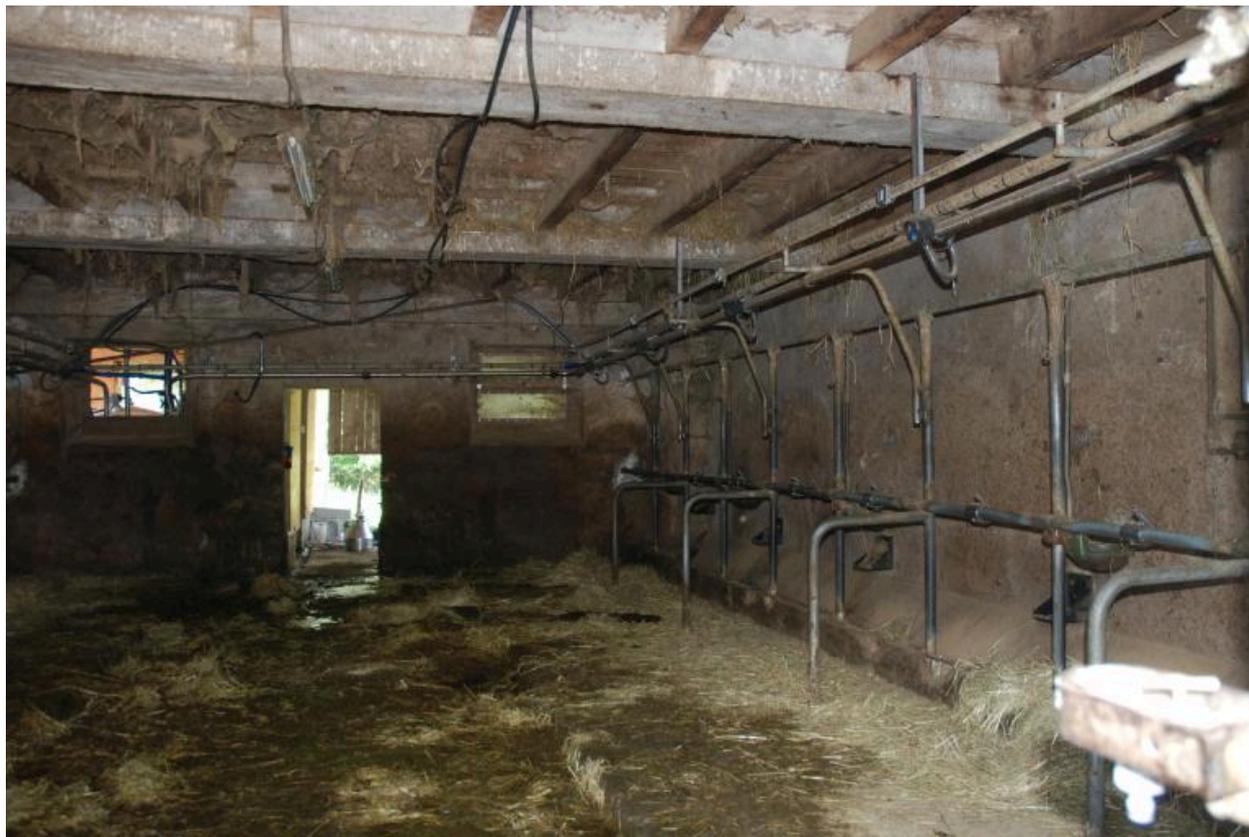
Vue intérieure de l'étable.
Phot. Caroline Guibaud
IVR84_20207400523NUCA

Vue intérieure de l'étable.

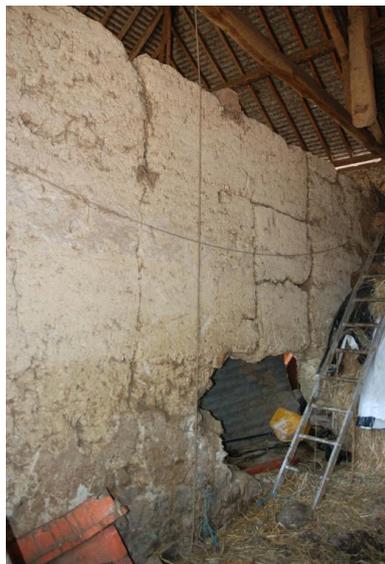
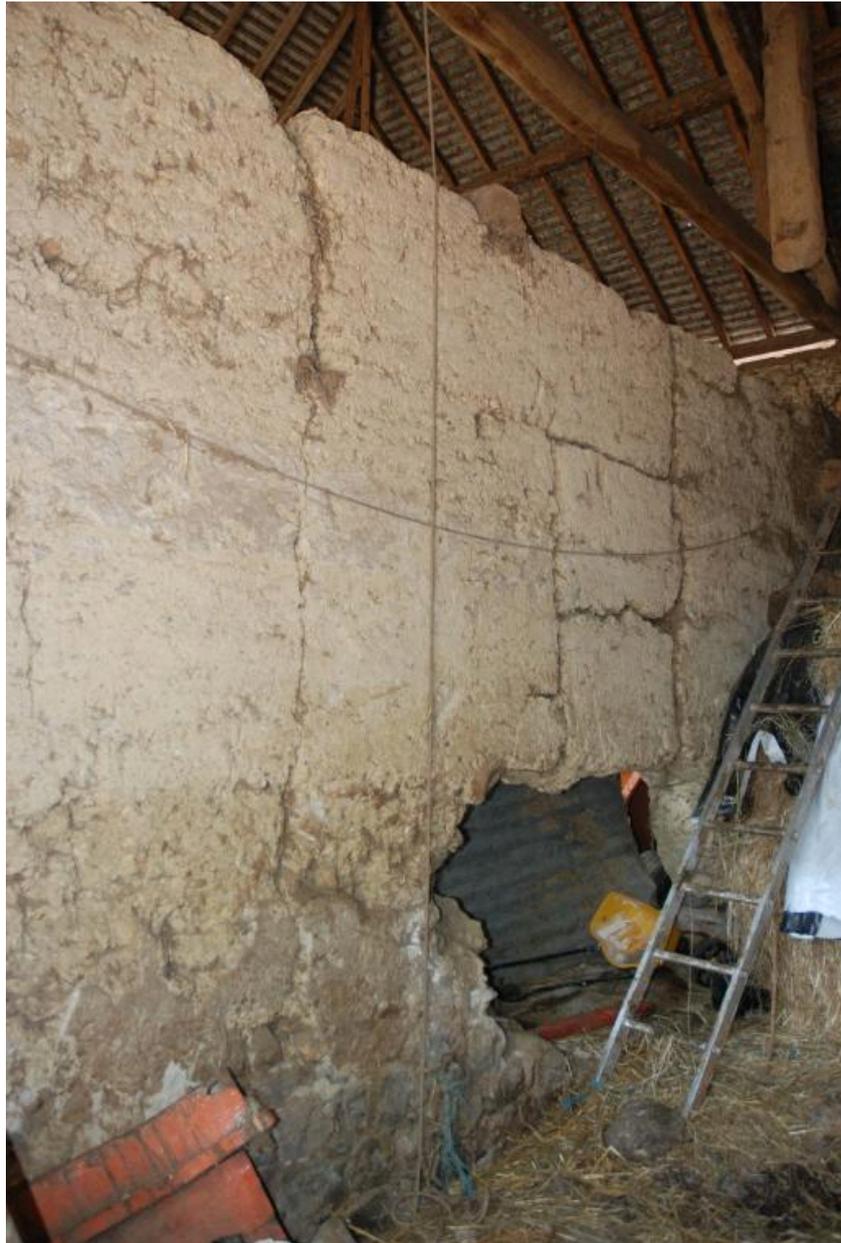
Vue intérieure du mur en pisé
séparant la grange et la remise.
Phot. Caroline Guibaud
IVR84_20207400524NUCA

Vue intérieure du mur en pisé séparant la grange et la remise.

Matériau(x) du gros-oeuvre, mise en oeuvre et revêtement : calcaire, moellon, enduit ; pisé

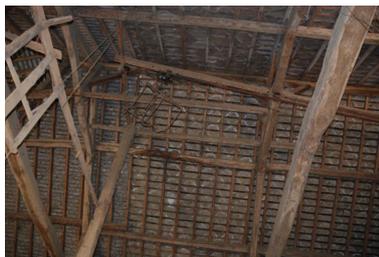
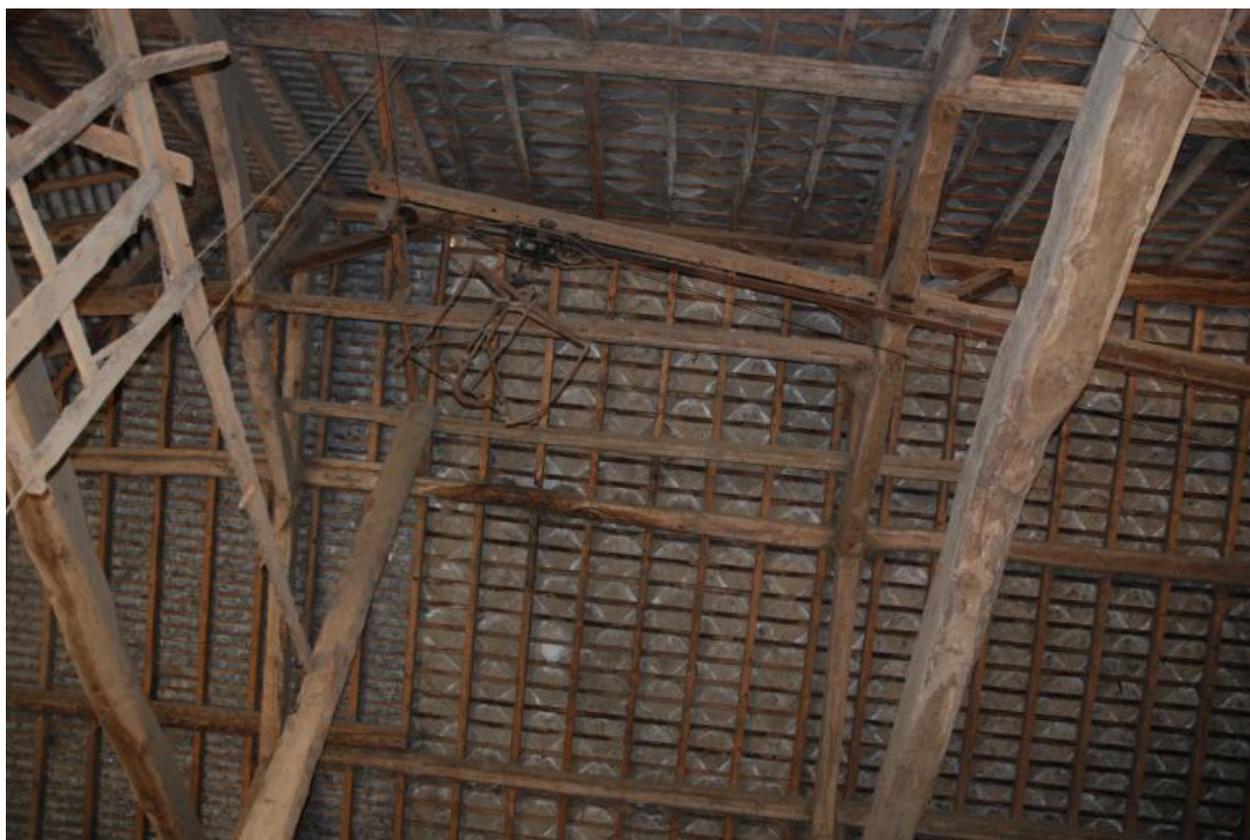
Vue intérieure de la
grange : griffe à foin.
Phot. Caroline Guibaud
IVR84_20207400525NUCA

Vue intérieure de la grange : griffe à foin.

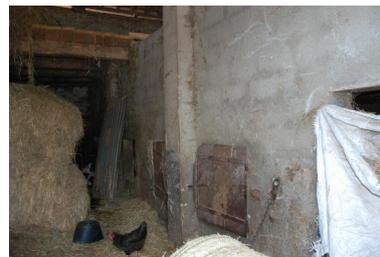
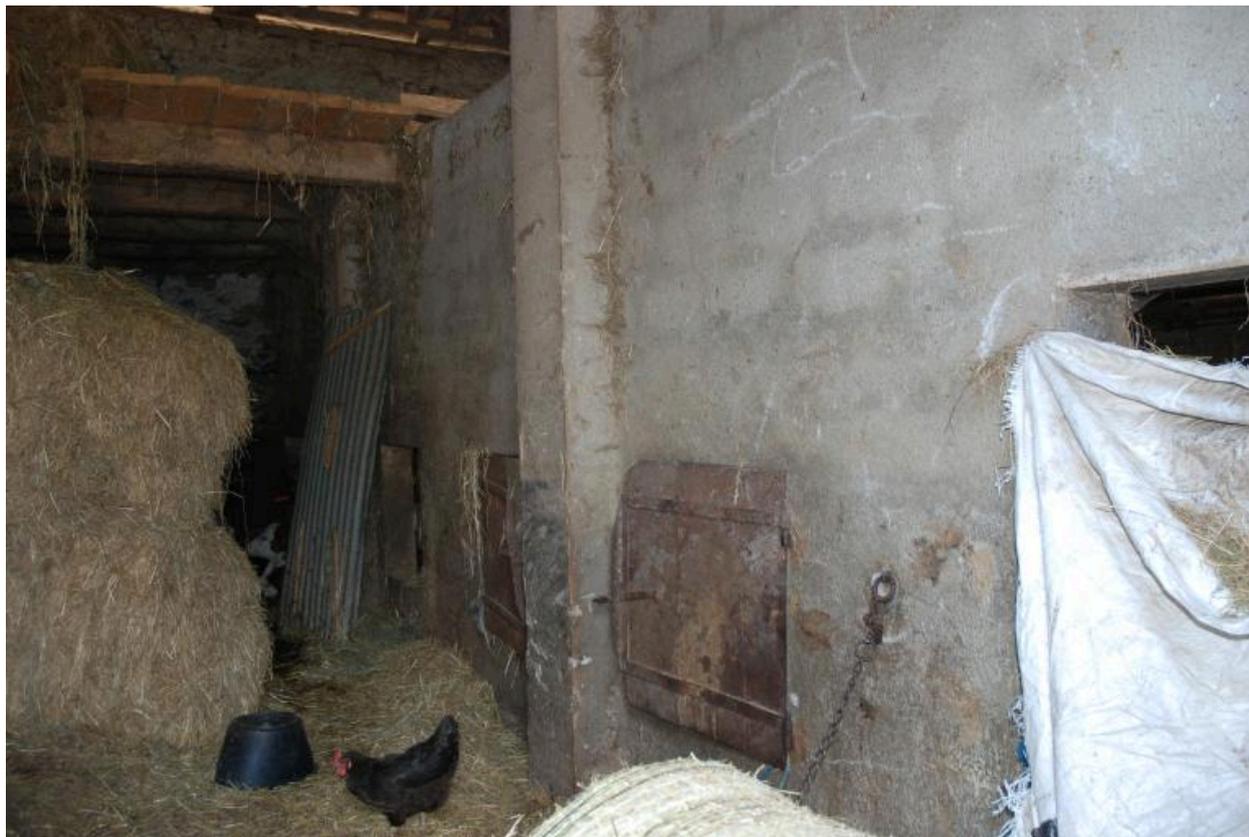
Vue intérieure de la
grange : ouvertures pour
l'approvisionnement des râteliers.
Phot. Thierry Monnet
IVR84_20207400526NUCA

Vue intérieure de la grange : ouvertures pour l'approvisionnement des râteliers.

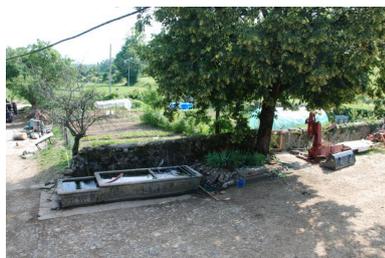
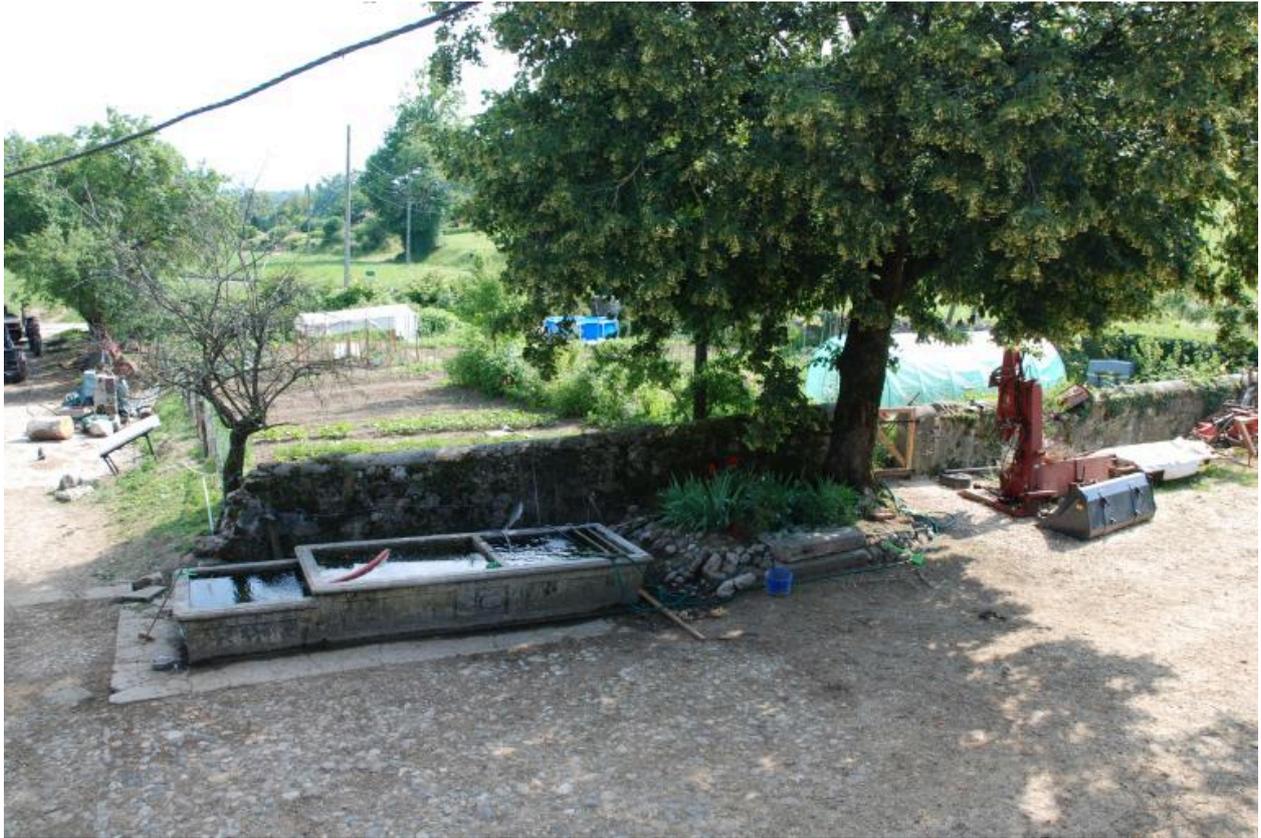
Vue du bassin et du jardin.
Phot. Caroline Guibaud
IVR84_20207400528NUCA

Vue du bassin et du jardin.

Au sud du bâtiment principal s'étend une cour pavée de galets, avec un grand bassin-abreuvoir en béton, à trois bacs, à décor de tables rectangulaires (borne détruite, barres de seau en bronze) et abrité par un tilleul. La cour est bordée au sud par un jardin clos, et à l'est par un bâtiment à usage de four à pain au rez-de-chaussée et de grenier à l'étage. On entre dans le fournil, pourvu d'un coffre à grain et d'une niche murale, par une porte double en arc segmentaire ; le four (margelle, bouche, voûte, piédroits, linteau et cendrier) est en molasse. Le grenier est desservi par une porte piétonne donnant dans un couloir avec un escalier intérieur en bois. Ce bâtiment est en moellon calcaire sans enduit, avec des encadrements et chaînes d'angles en molasse, le toit en pavillon est en tuile mécanique. Un atelier en parpaing de béton artisanal est adossé au sud.

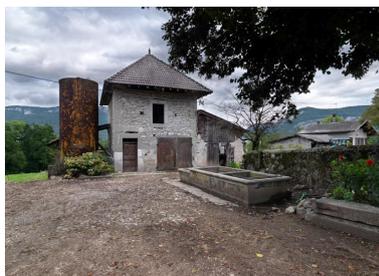
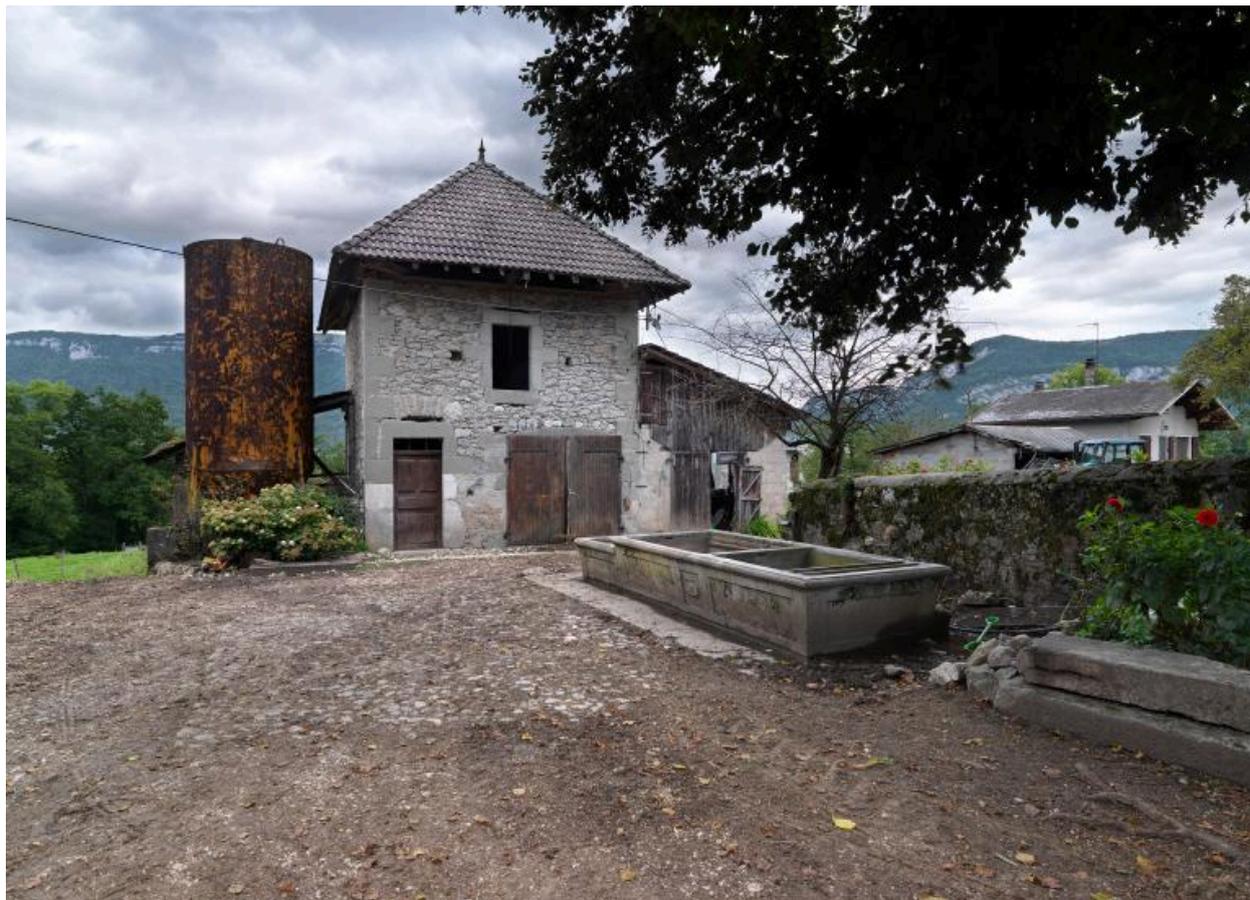
Vue du grenier et du bassin.
Phot. Eric Dessert
IVR84_20177400750NUCAQ

Vue du grenier et du bassin.

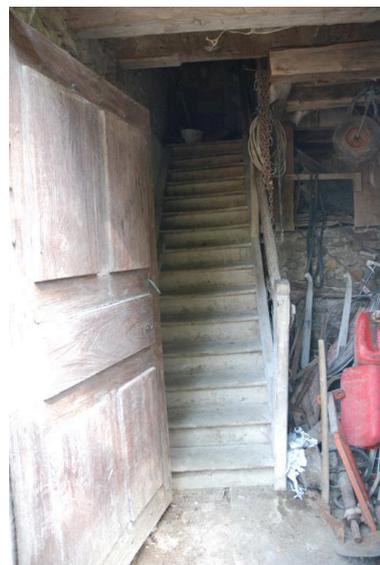
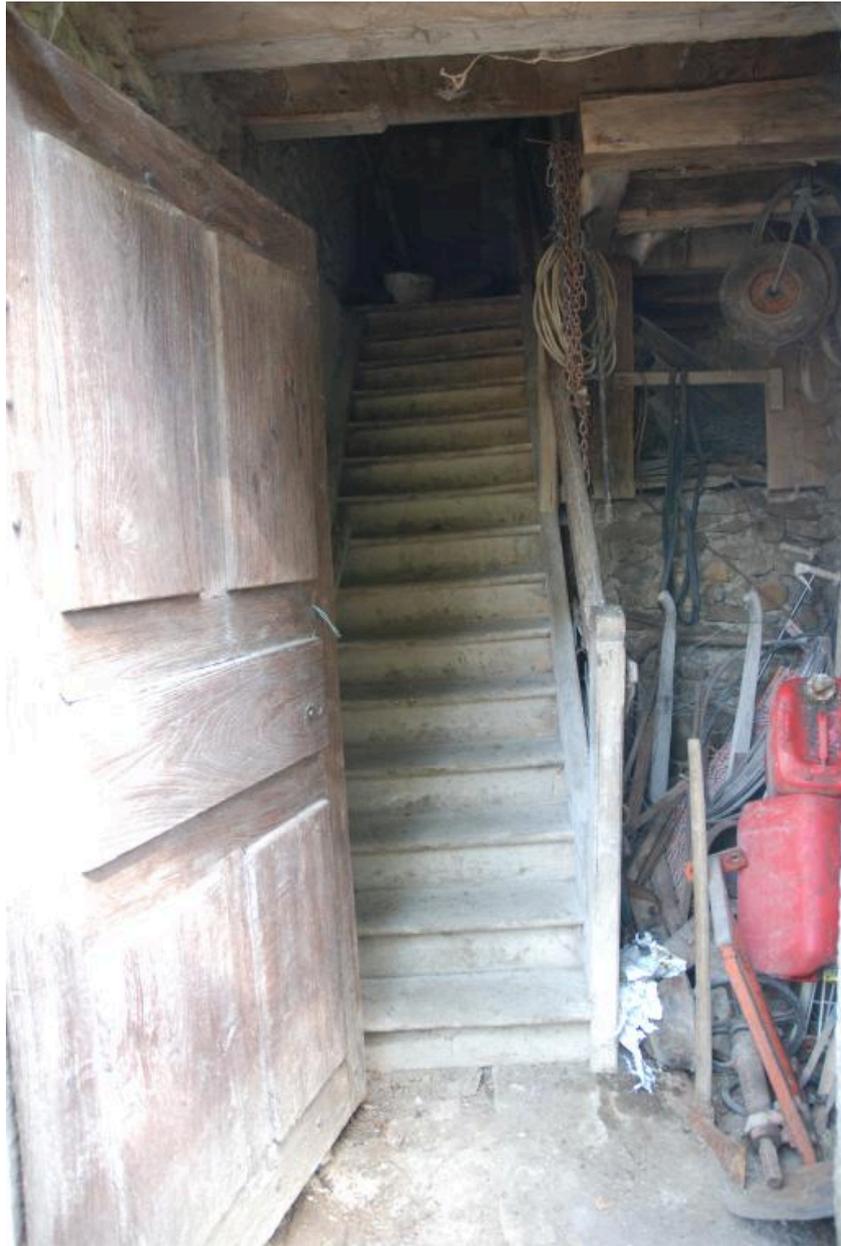
Vue intérieure du fournil-
grenier : entrée et escalier.
Phot. Caroline Guibaud
IVR84_20207400532NUCA

Vue intérieure du fournil-grenier : entrée et escalier.
