Rhône-Alpes, Haute-Savoie
Héry-sur-Alby
Prés Violet, Chez Brunier

Ferme

Numéro de dossier : IA74002695

Cadre de l'étude : inventaire topographique Inventaire du Parc naturel régional du Massif des Bauges

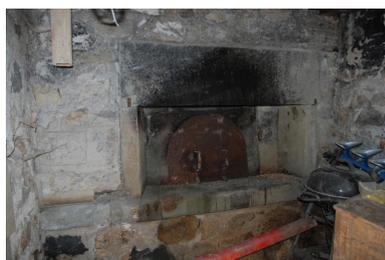
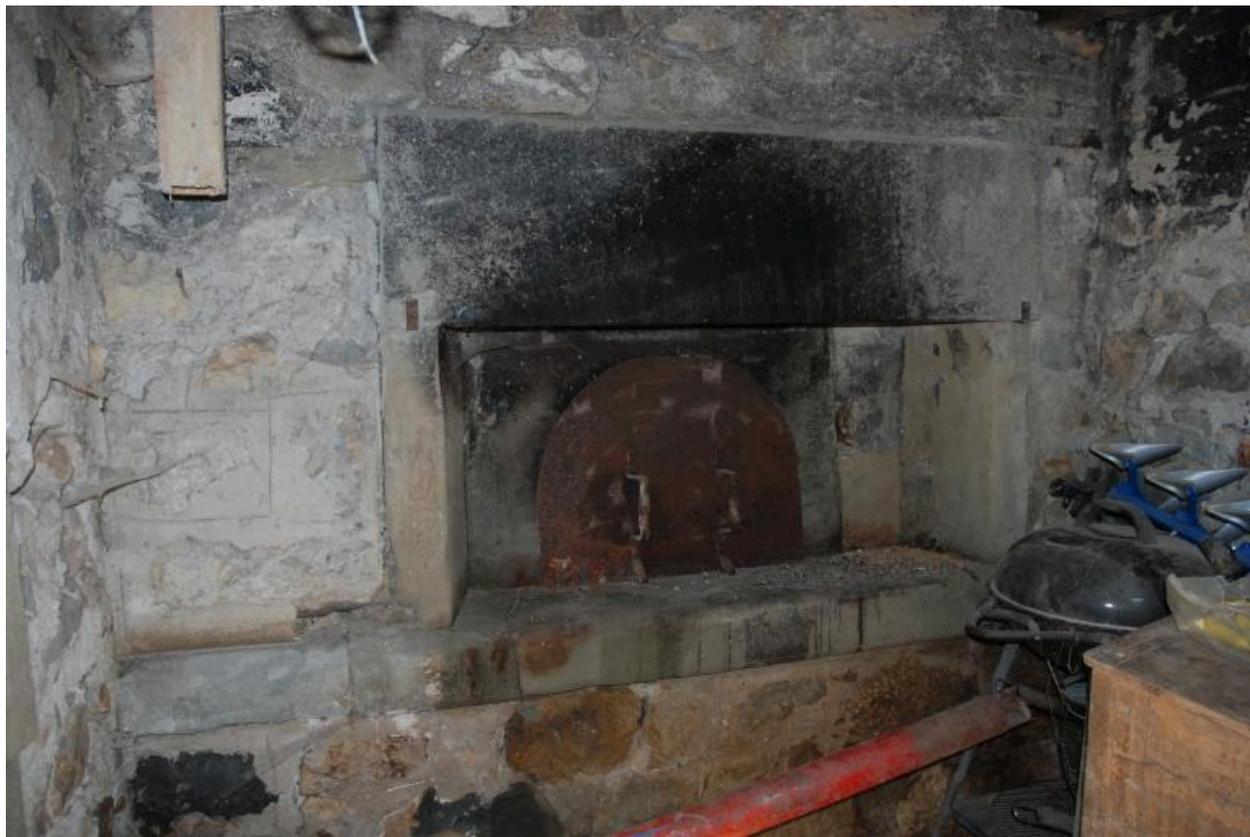
Vue intérieure du fournil.
Phot. Caroline Guibaud
IVR84_20207400533NUCA

Vue intérieure du fournil.

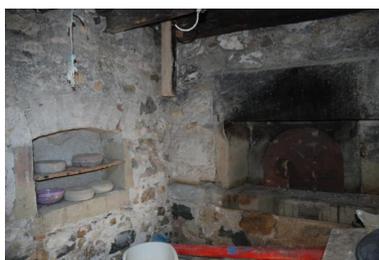
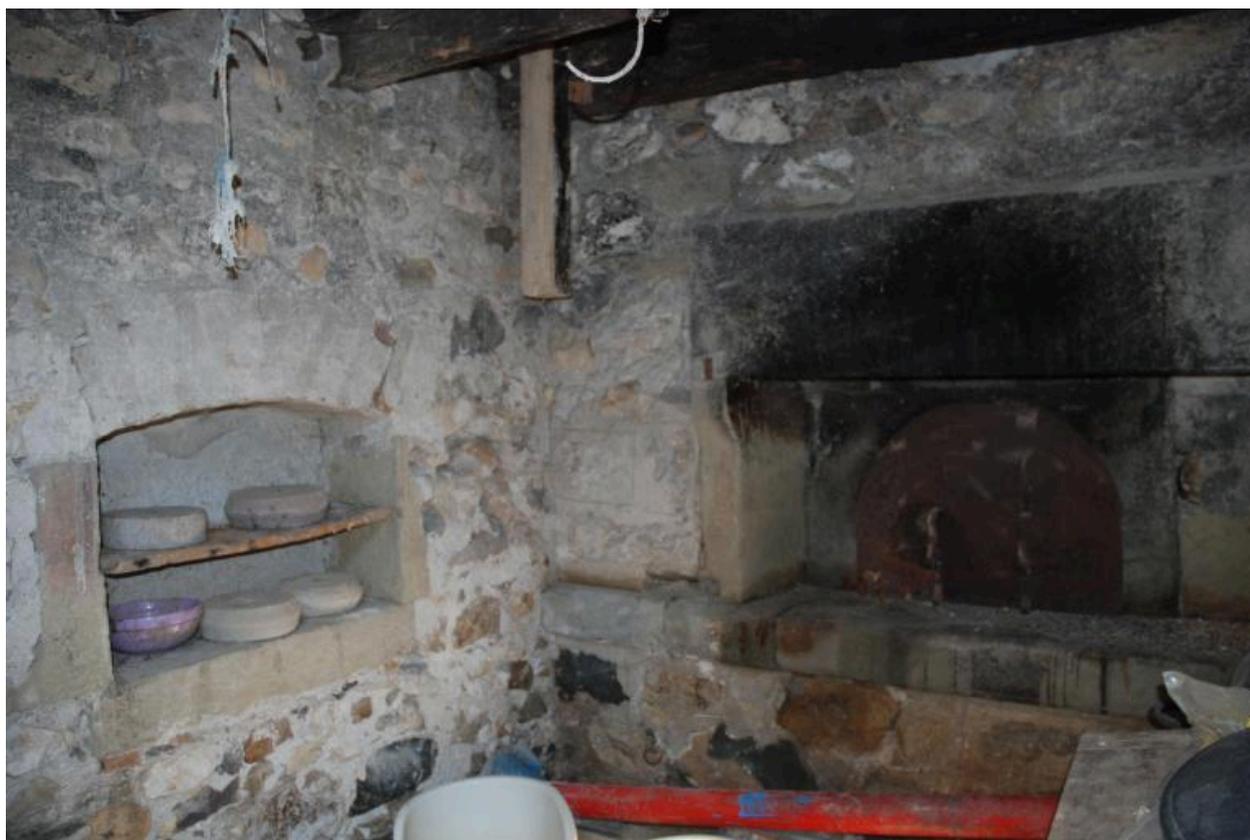
Vue intérieure du fournil.
Phot. Caroline Guibaud
IVR84_20207400535NUCA

Vue intérieure du fournil.

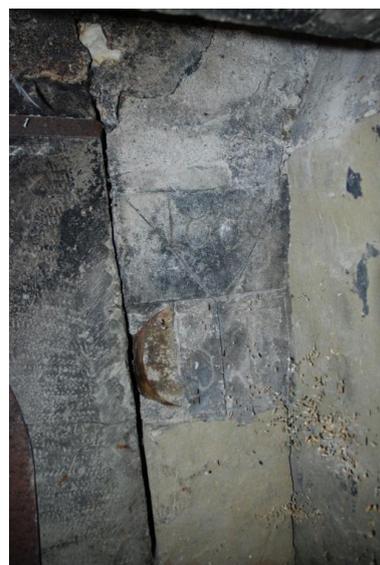
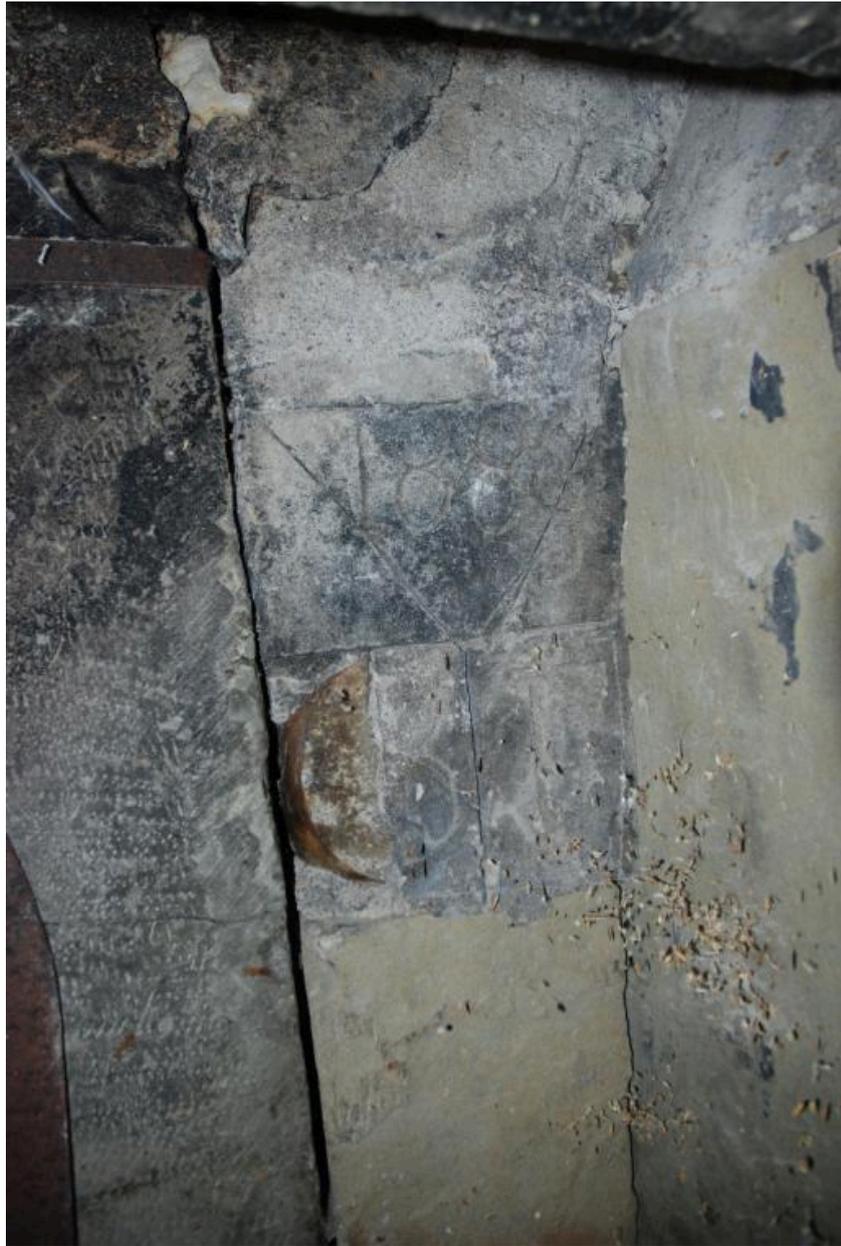
Vue intérieure du
fournil : date portée 1886.
Phot. Caroline Guibaud
IVR84_20207400534NUCA

Vue intérieure du fournil : date portée 1886.

Inscriptions : sur le fournil-grenier : 1886 gravé sur le linteau de la porte d'entrée du grenier ; 1886 / BF gravé à droite de la bouche du four. 1889 dans un cartouche rectangulaire à angles abattus sur le bassin.

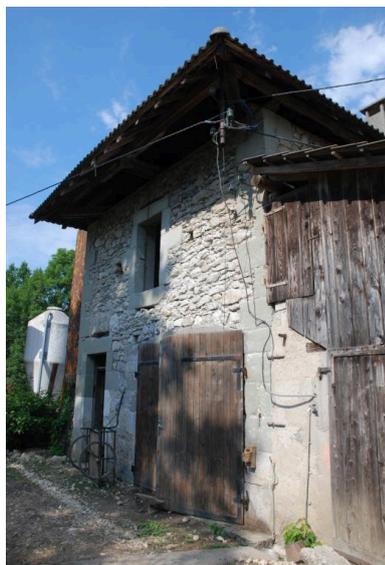
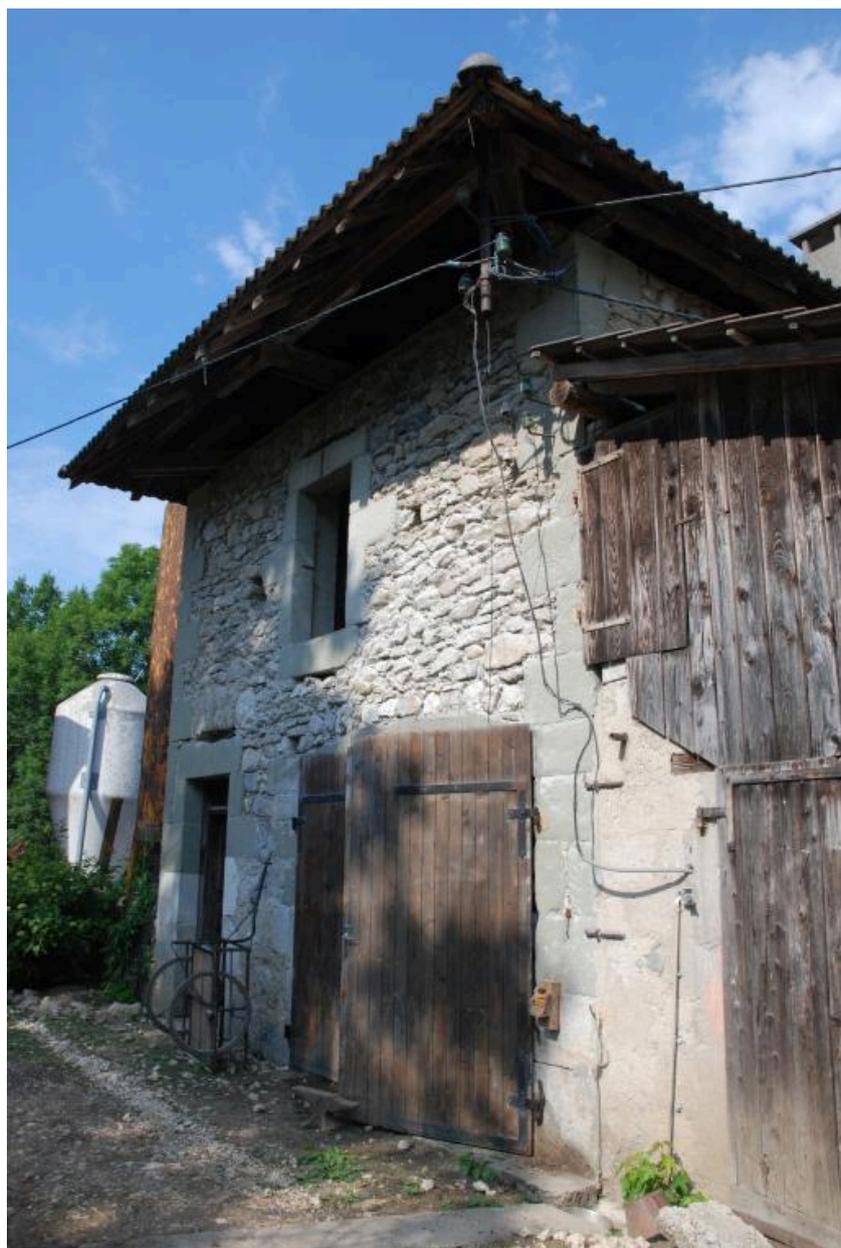
Vue du fournil-grenier depuis le sud.
Phot. Caroline Guibaud
IVR84_20207400536NUCA

Vue du fournil-grenier depuis le sud.

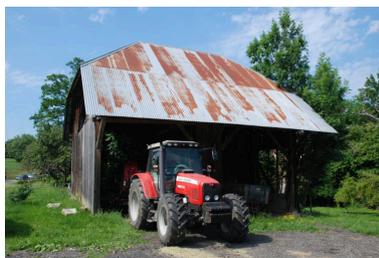
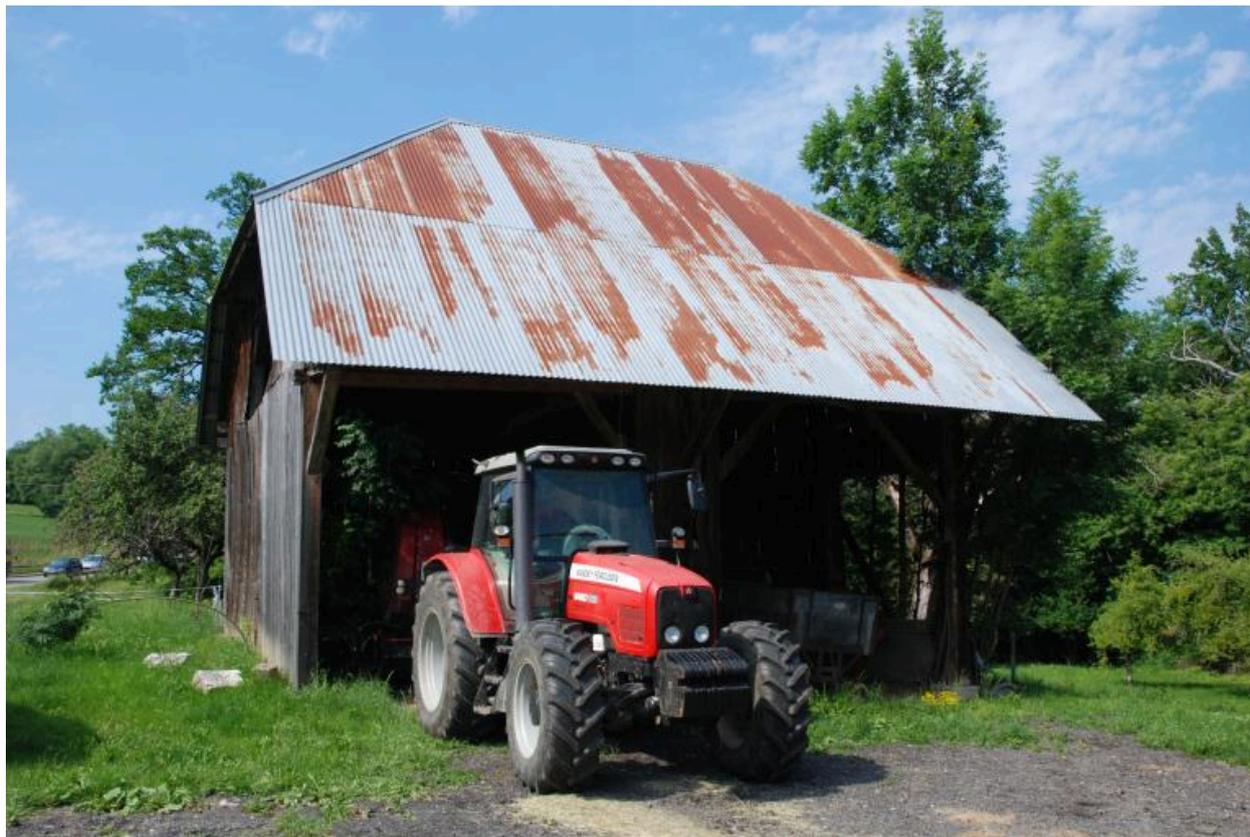
Vue de la remise annexe.
Phot. Caroline Guibaud
IVR84_20207400520NUCA

Vue de la remise annexe.
