Rhône-Alpes, Haute-Savoie
Faverges
Mont-Bogon
route du Mont-Bogon

Ferme (n°1)

Numéro de dossier : IA74001775

Cadre de l'étude : inventaire topographique Inventaire du Parc naturel régional du Massif des Bauges

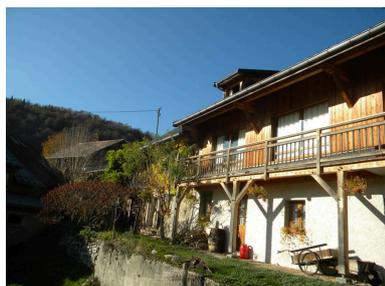
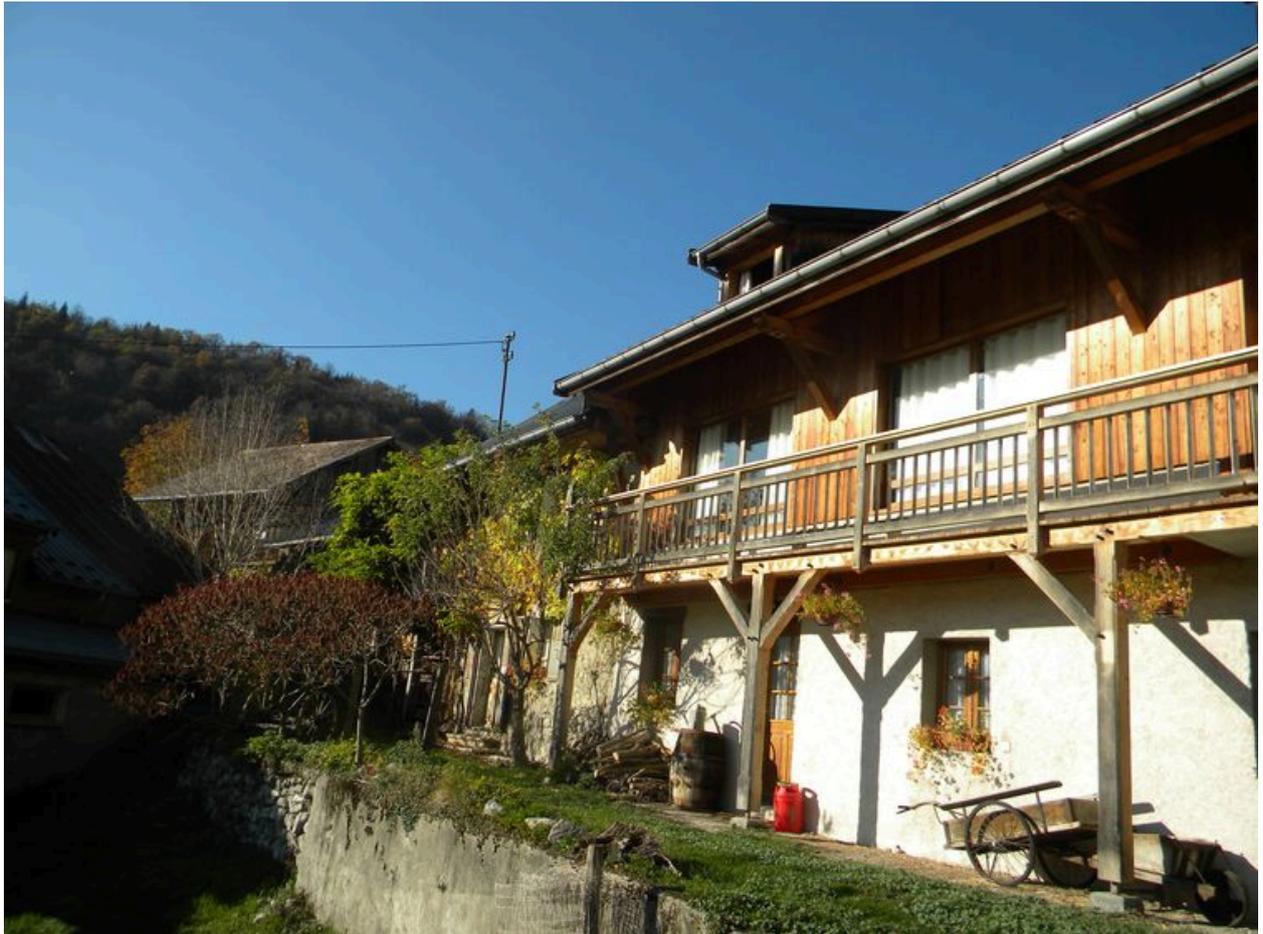
Vue générale de la façade sud.
Phot. Jérôme Daviet
IVR82_20127400727NUCA

Vue générale de la façade sud.

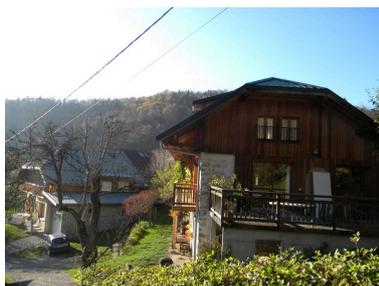
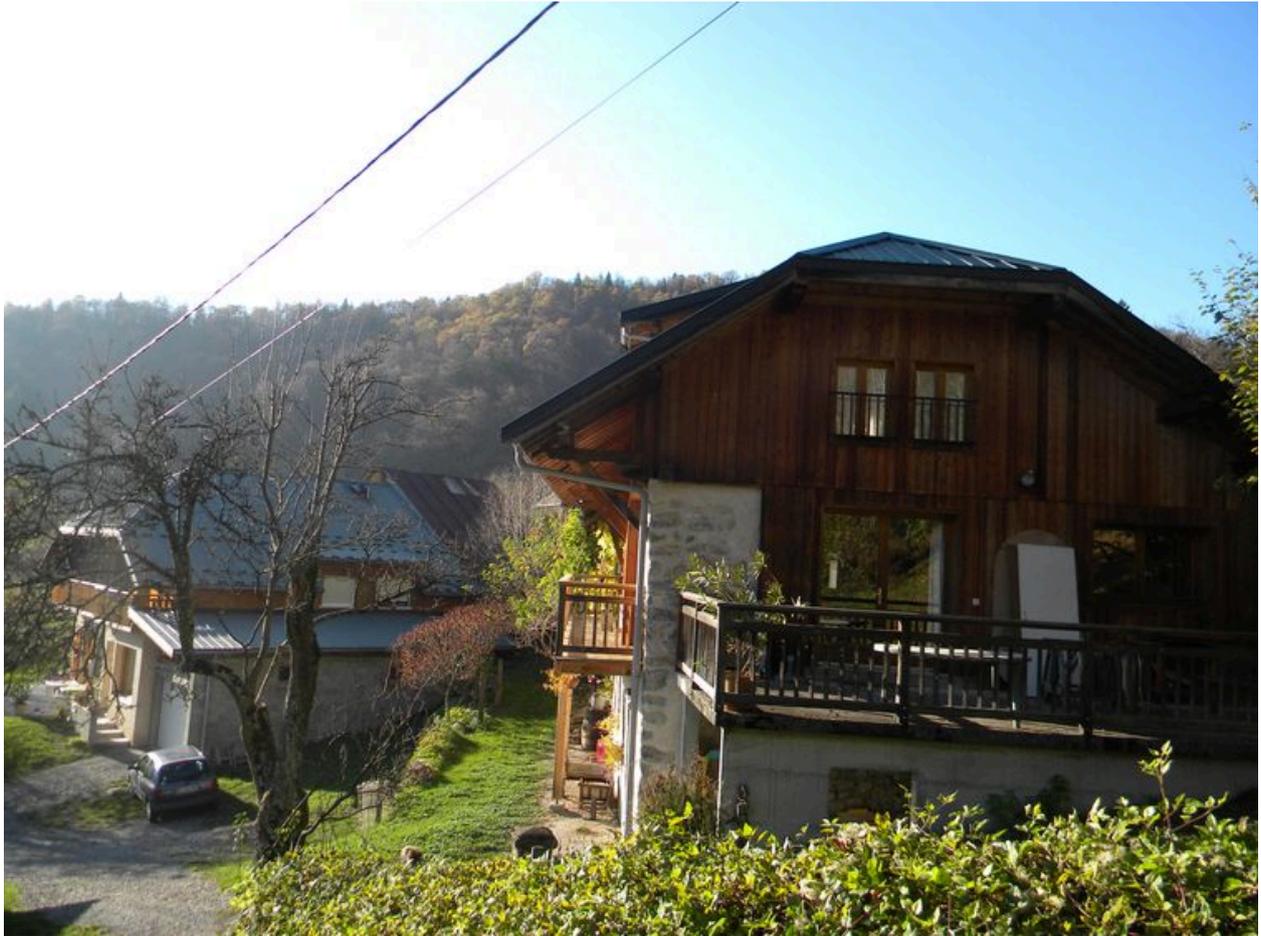
Vue du mur pignon est.
Phot. Jérôme Daviet
IVR82_20127400729NUCA

Vue du mur pignon est.

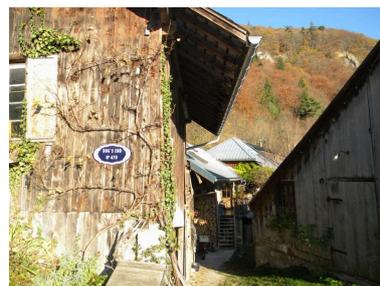
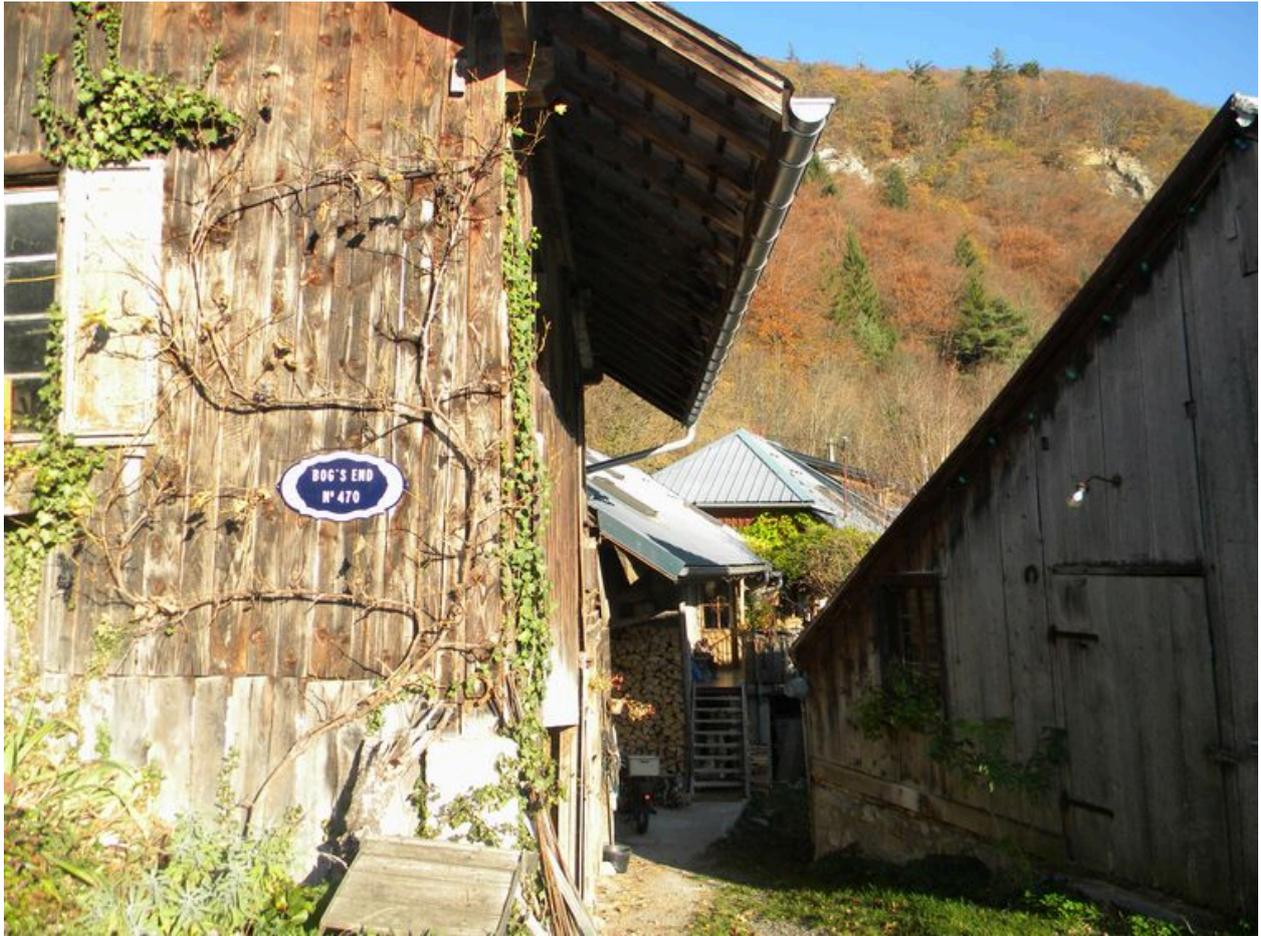
Vue du mur pignon ouest avec une partie de la façade sud en alignement.
Phot. Jérôme Daviet
IVR82_20127400730NUCA

Vue du mur pignon ouest avec une partie de la façade sud en alignement.

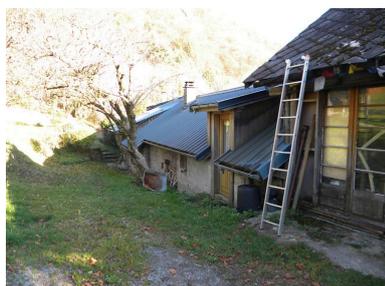
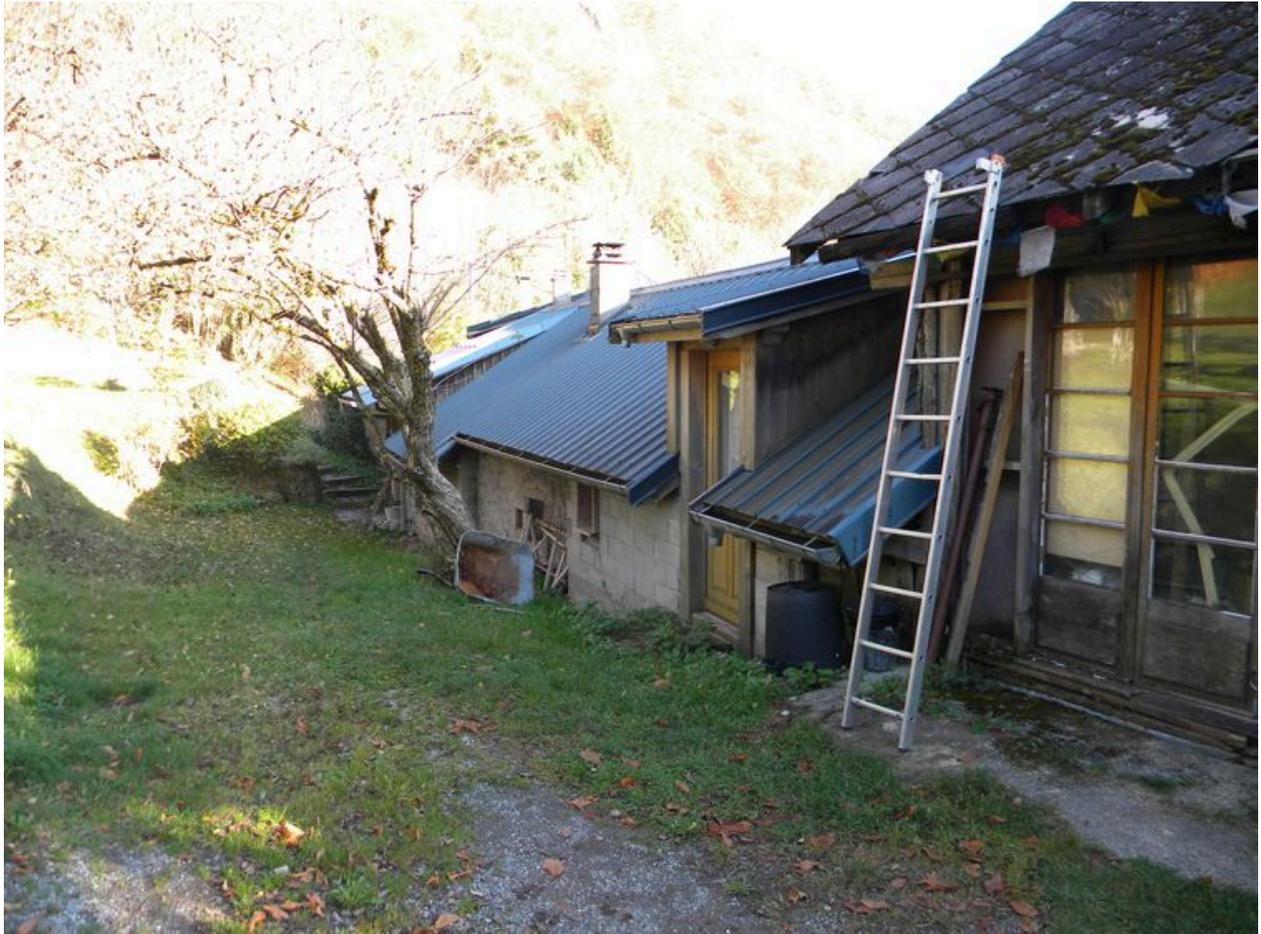
Vue de la façade arrière semi-enterrée.
Phot. Jérôme Daviet
IVR82_20127400731NUCA

Vue de la façade arrière semi-enterrée.

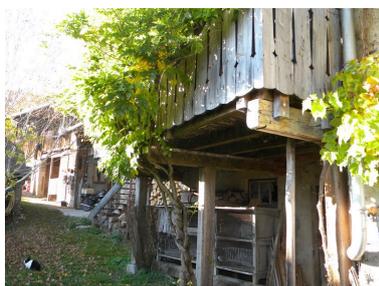
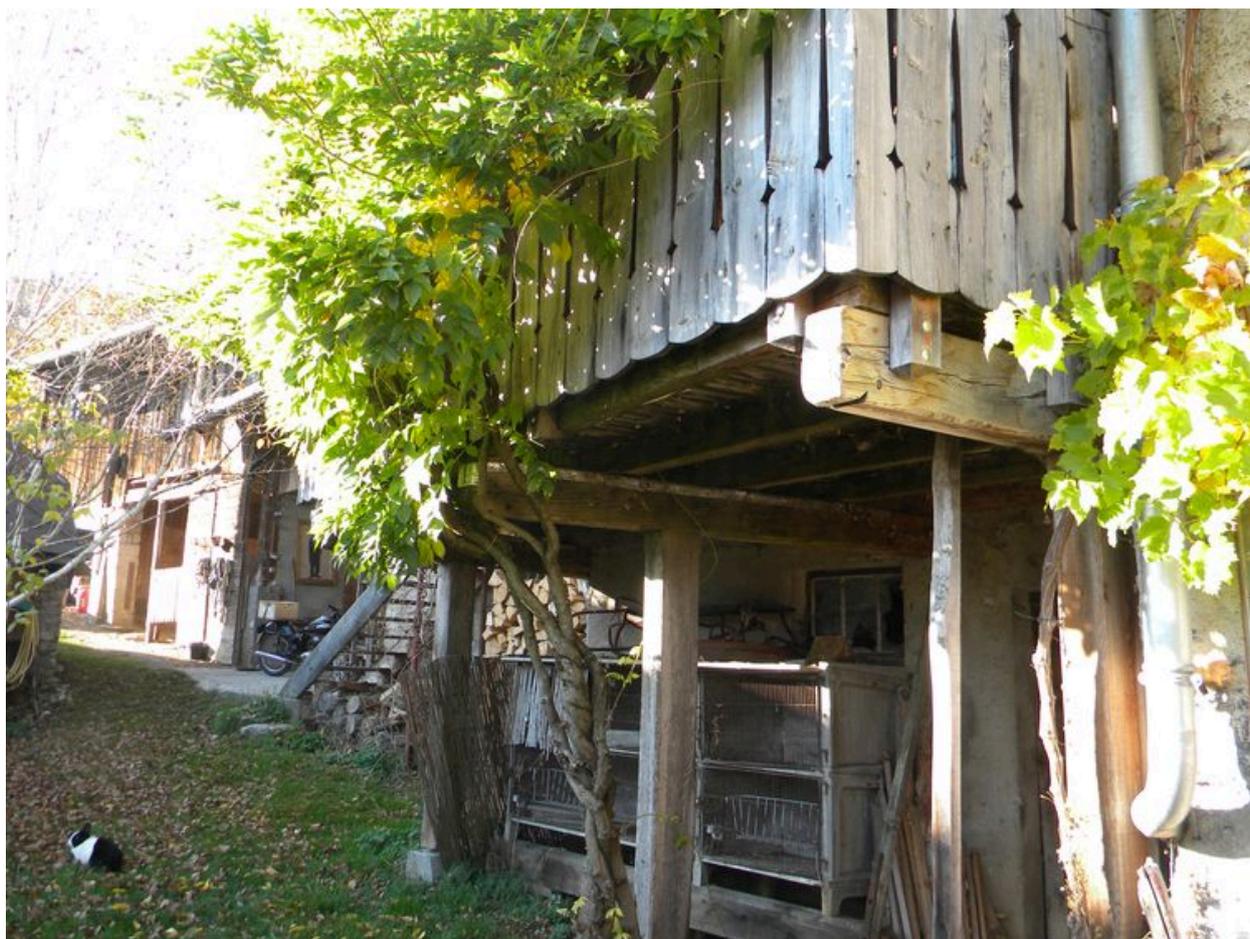
Vue de la façade sud avec une galerie de distribution pour le logement surélevé.
Phot. Jérôme Daviet
IVR82_20127400732NUCA

Vue de la façade sud avec une galerie de distribution pour le logement surélevé.

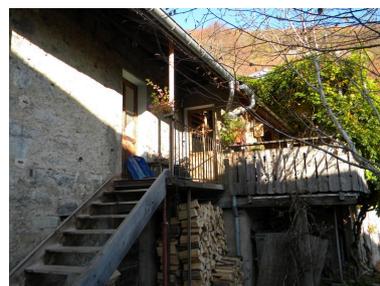
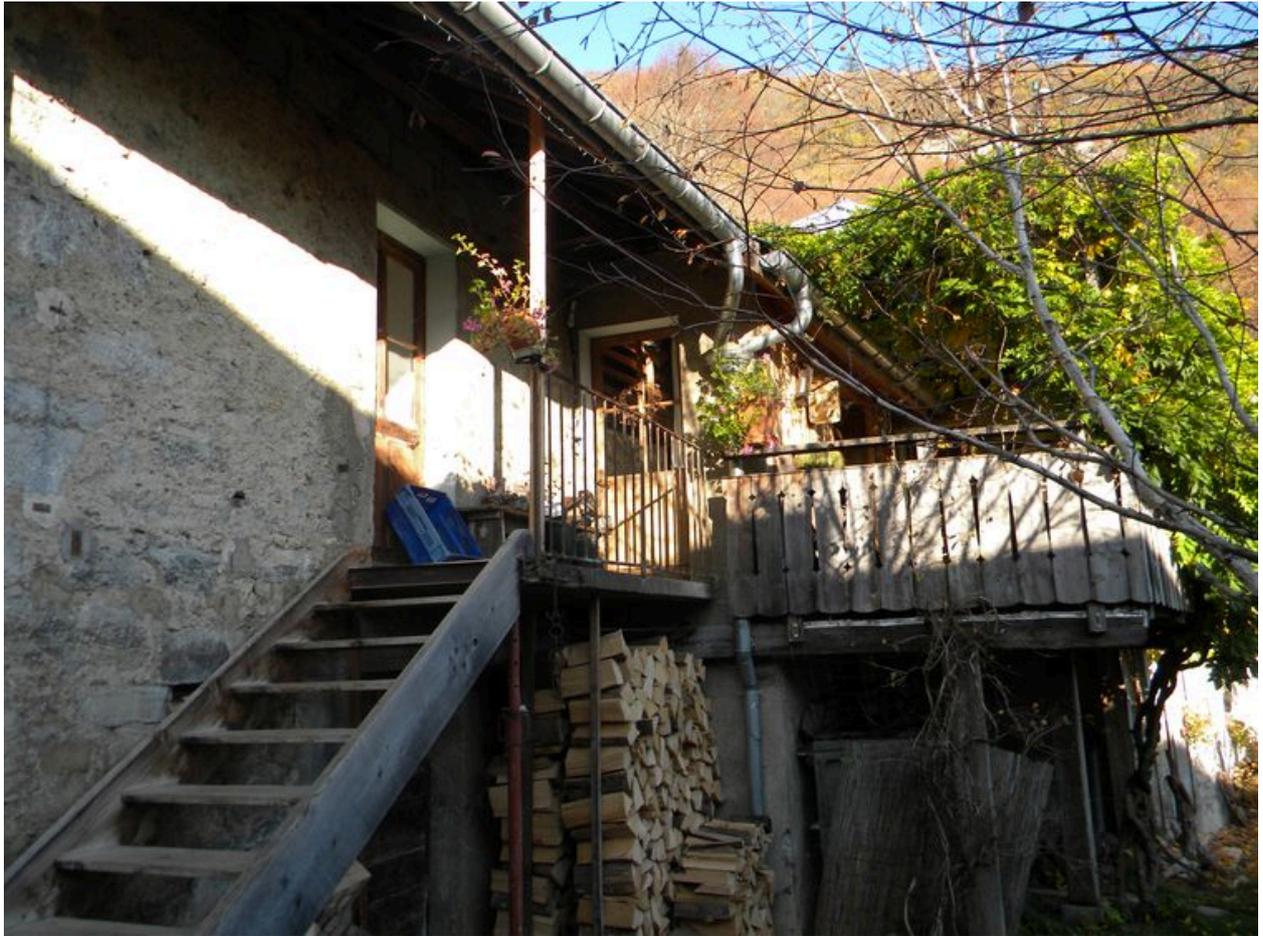
Détail de l'accès au logis en rez-de-chaussée surélevé.
Phot. Jérôme Daviet
IVR82_20127400733NUCA

Détail de l'accès au logis en rez-de-chaussée surélevé.

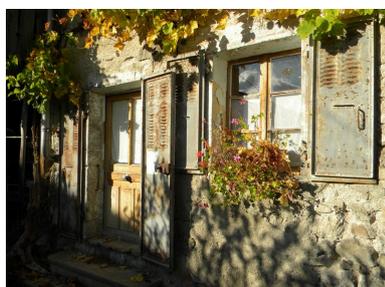
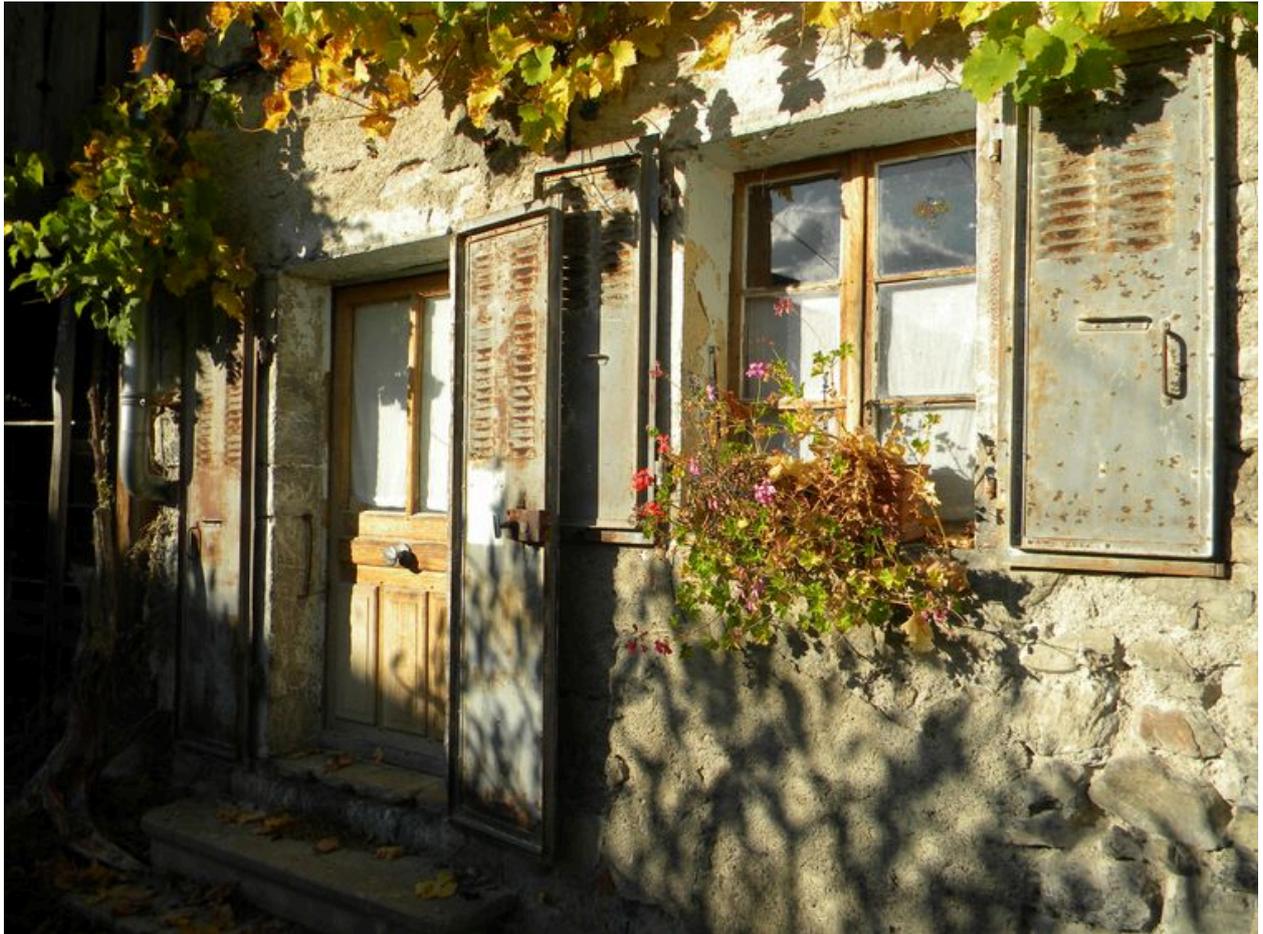
Vue d'ensemble de l'accès au logis en étage de soubassement
Phot. Jérôme Daviet
IVR82_20127400734NUCA

Vue d'ensemble de l'accès au logis en étage de soubassement

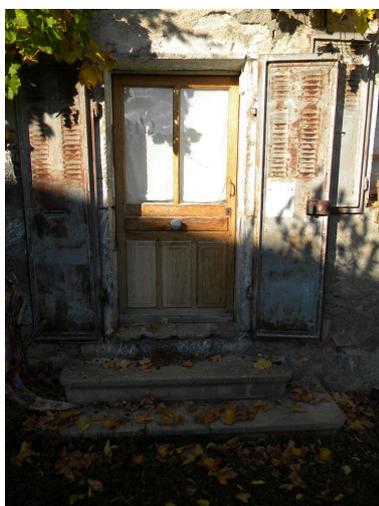
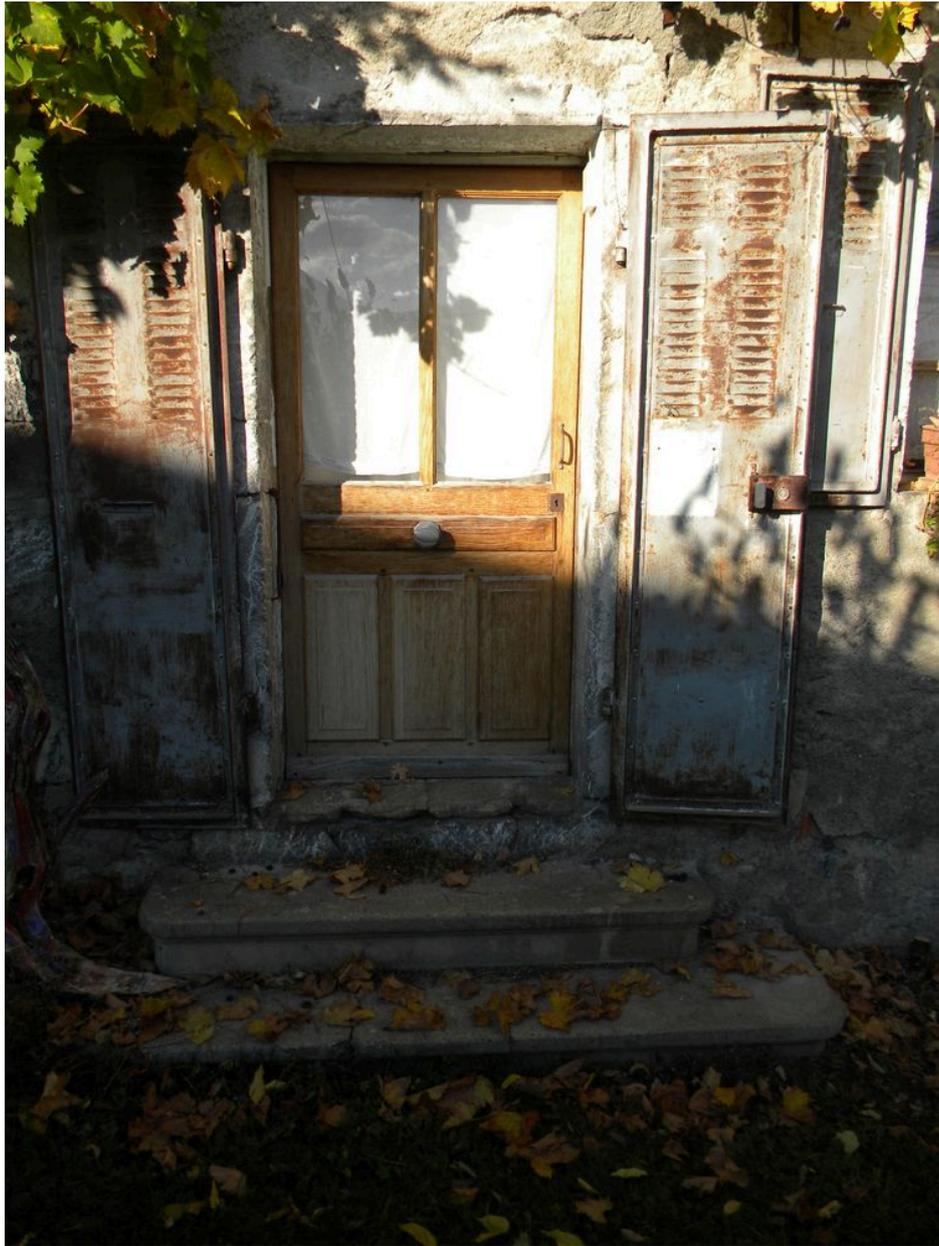
Porte d'entrée au logis en
étage de soubassement.
Phot. Jérôme Daviet
IVR82_20127400735NUCA

Porte d'entrée au logis en étage de soubassement.

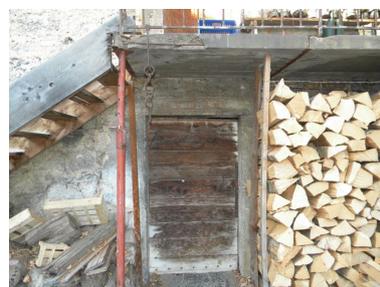
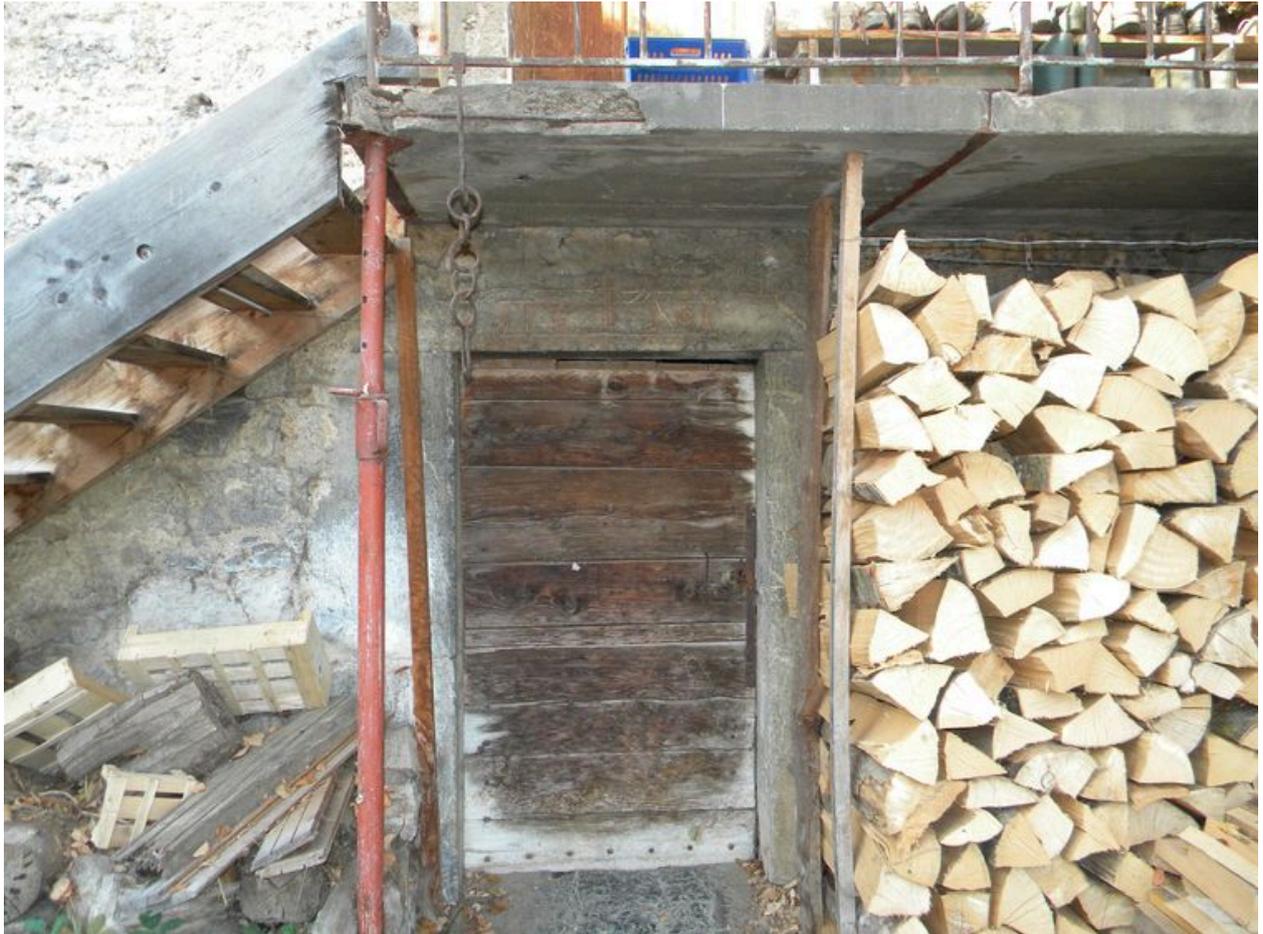
Entrée de cave sous la galerie de distribution du logis en rez-de-chaussée surélevé.
Phot. Jérôme Daviet
IVR82_20127400736NUCA

Entrée de cave sous la galerie de distribution du logis en rez-de-chaussée surélevé.

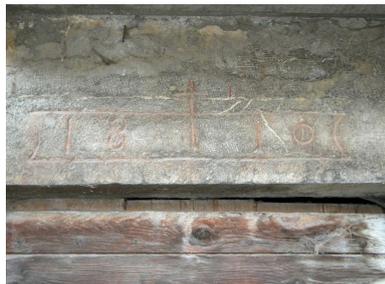
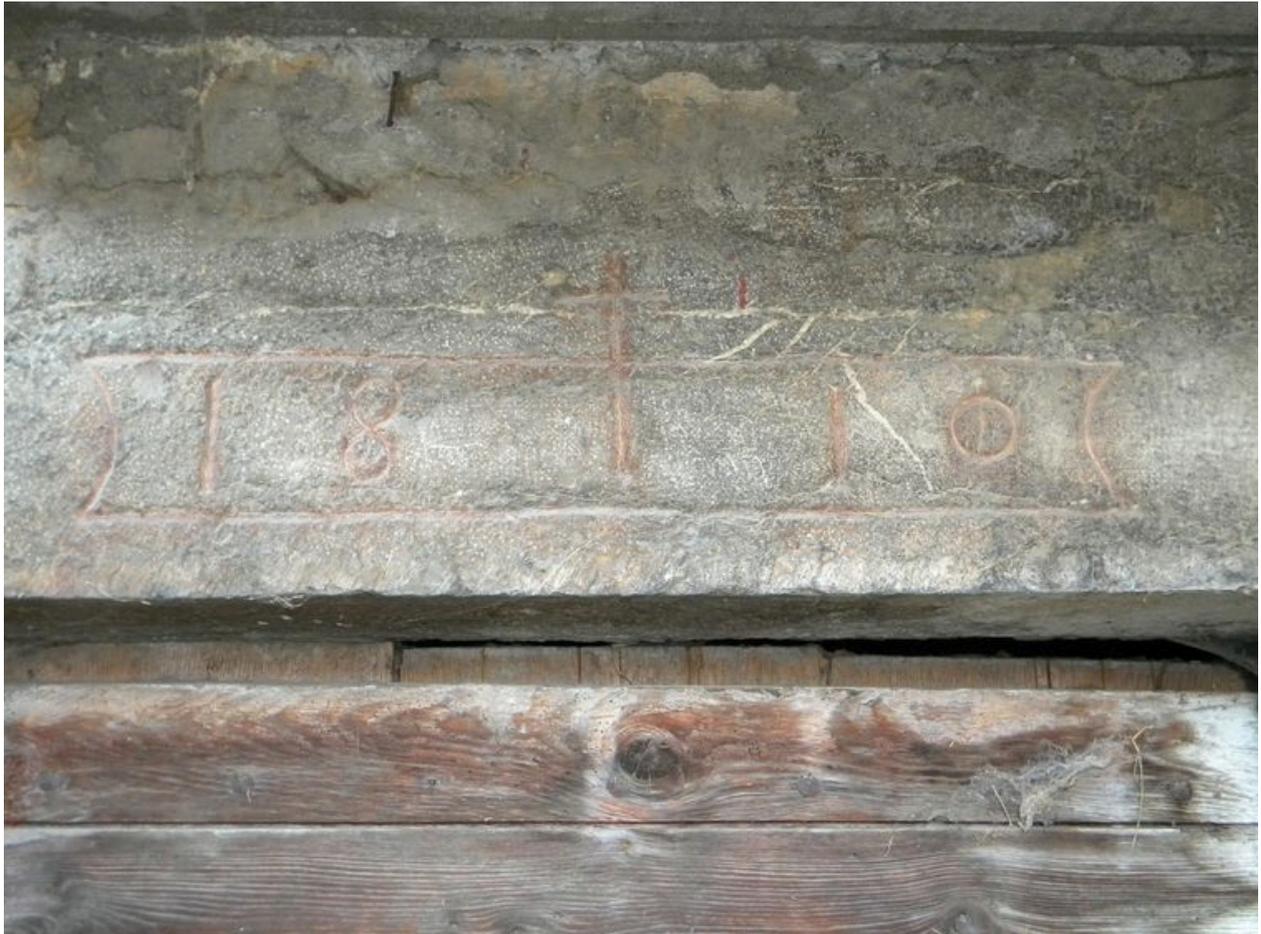
Date inscrite dans un cartouche
sur le linteau de porte de la cave.
Phot. Jérôme Daviet
IVR82_20127400737NUCA

Date inscrite dans un cartouche sur le linteau de porte de la cave.

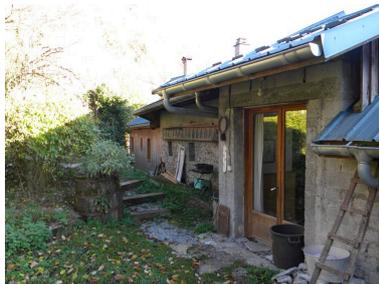
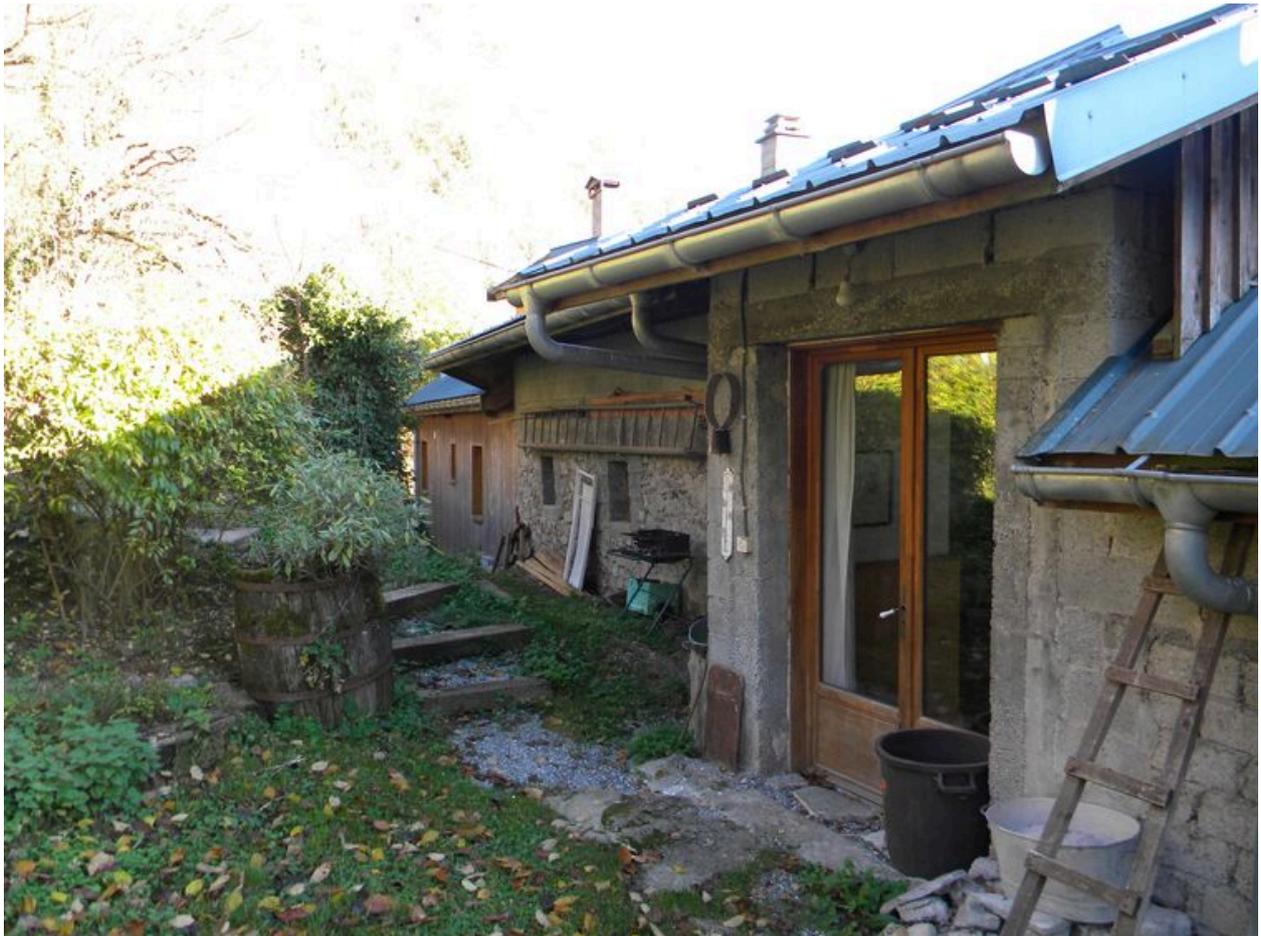
Détail de la façade arrière
alignant des élévations en plots
de ciment, en moellons de
calcaire puis en bardage bois.
Phot. Jérôme Daviet
IVR82_20127400738NUCA

Détail de la façade arrière alignant des élévations en plots de ciment, en moellons de calcaire puis en bardage bois.
