Rhône-Alpes, Loire  
Roche  
Planchevalat

## Ferme d'estive, dite jasserie

Numéro de dossier : IA42002409  
Date de l'enquête initiale : 2005  
Date(s) de rédaction : 2012  
Cadre de l'étude : inventaire topographique  
Degré d'étude : repéré

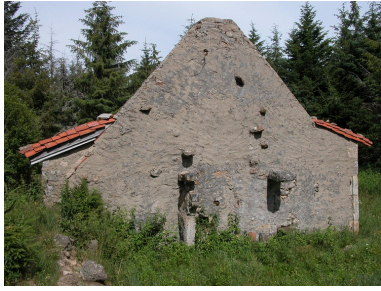
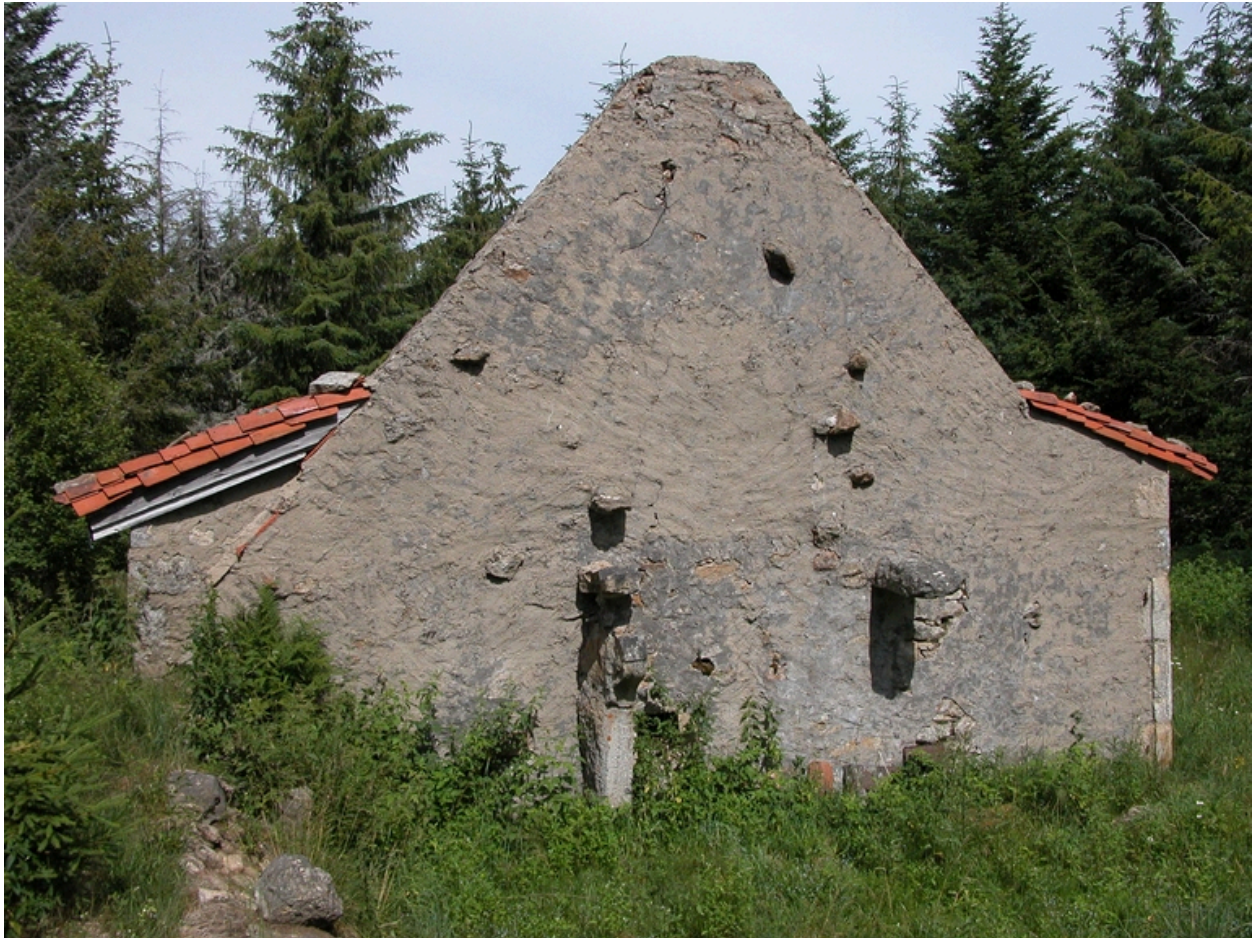
Vue d'ensemble depuis le sud-ouest.  
Phot. Caroline Guibaud  
IVR82\_20124201475NUCA

Vue d'ensemble depuis le sud-ouest.

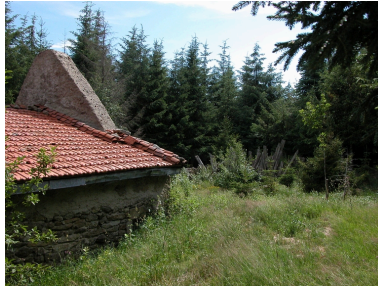
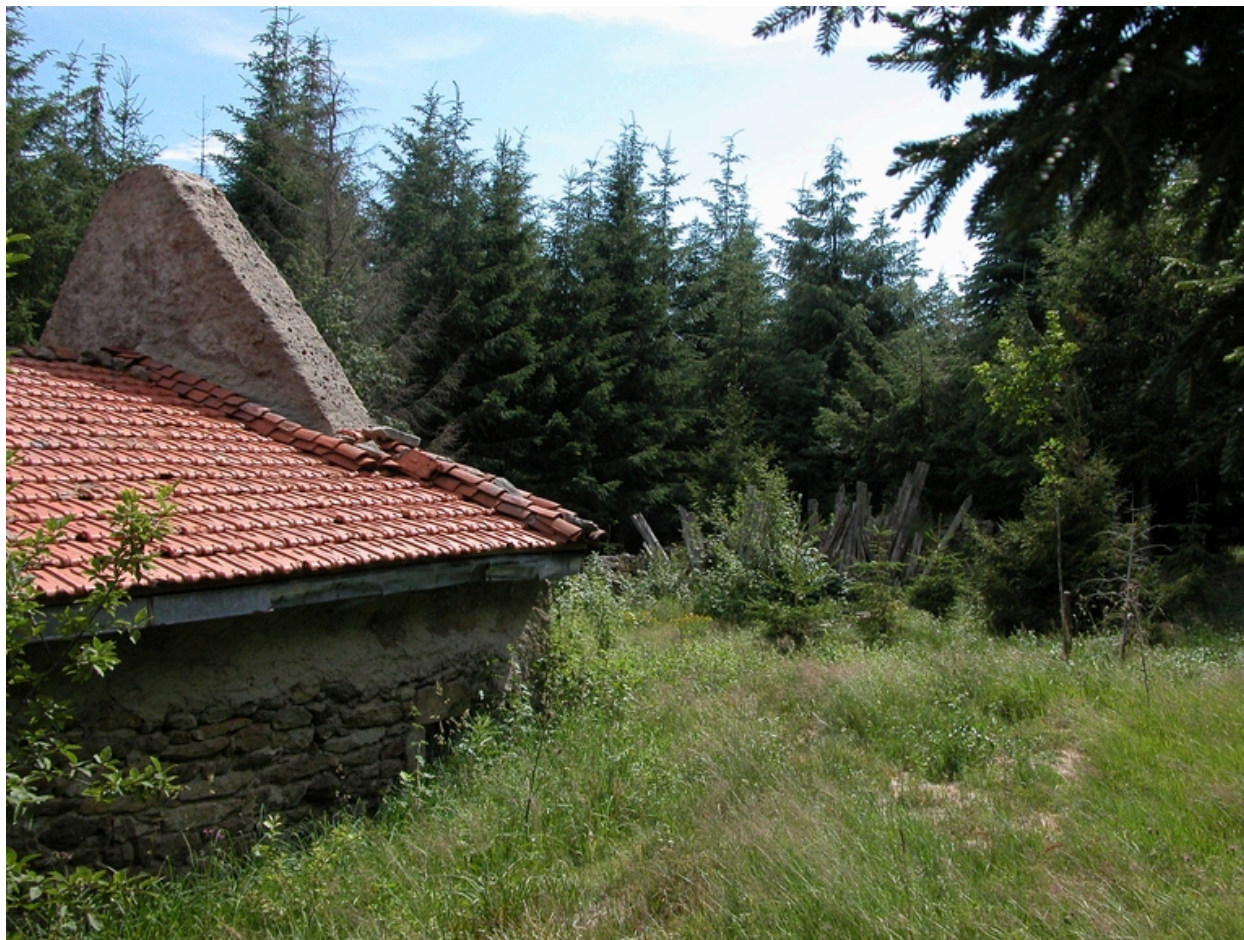
Vue d'ensemble depuis le nord-est.  
Phot. Caroline Guibaud  
IVR82\_20124201476NUCA

Vue d'ensemble depuis le nord-est.

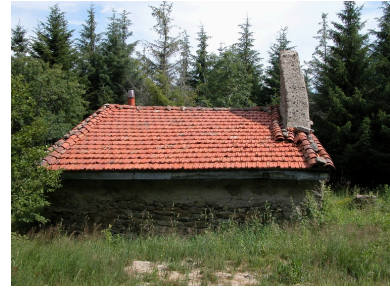
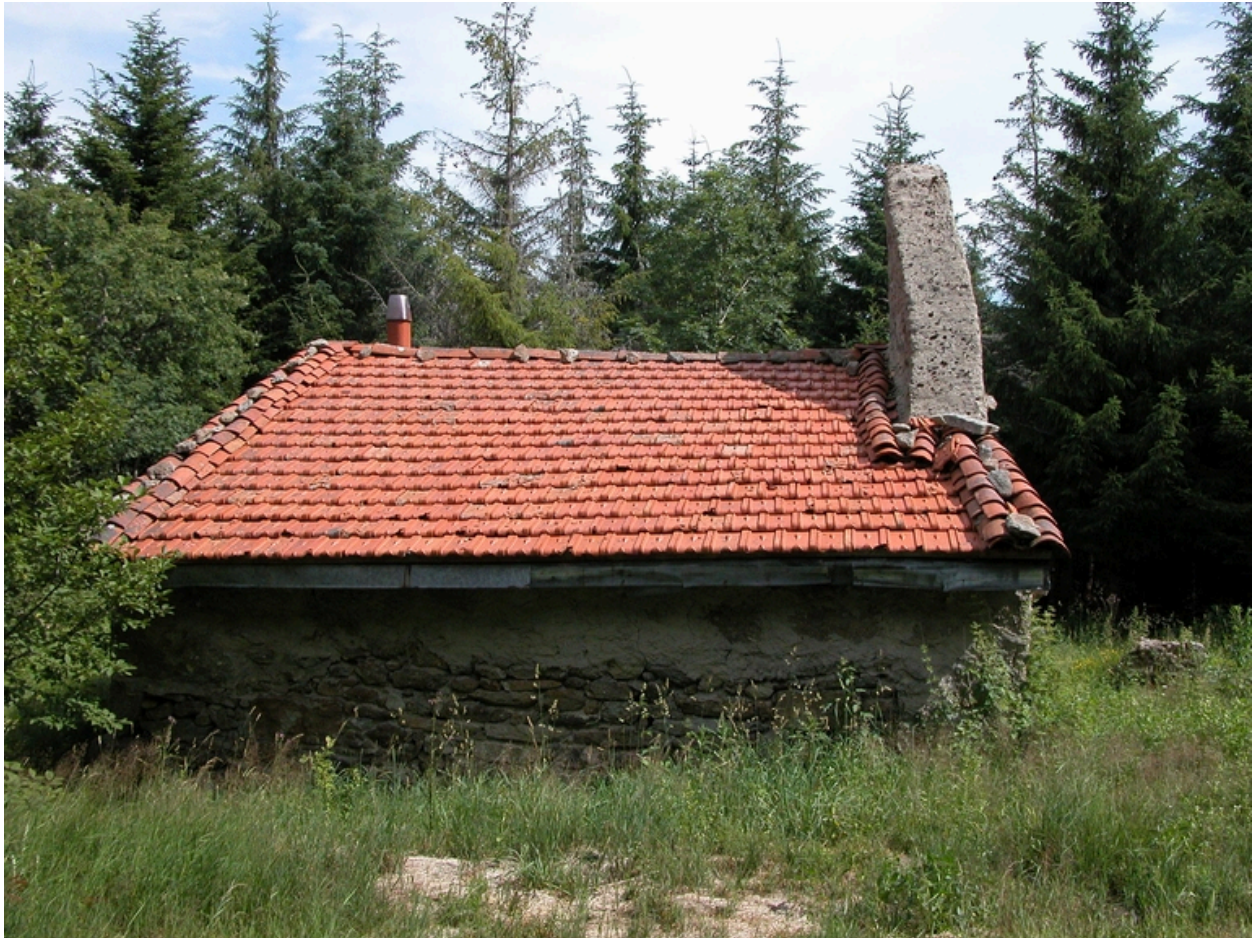
Gouttereau nord-est.  
Phot. Caroline Guibaud  
IVR82\_20124201477NUCA

Gouttereau nord-est.

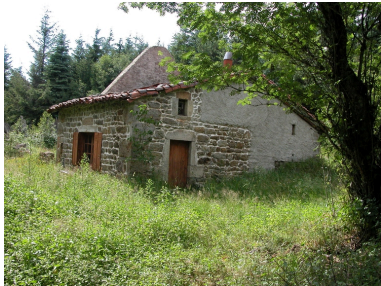
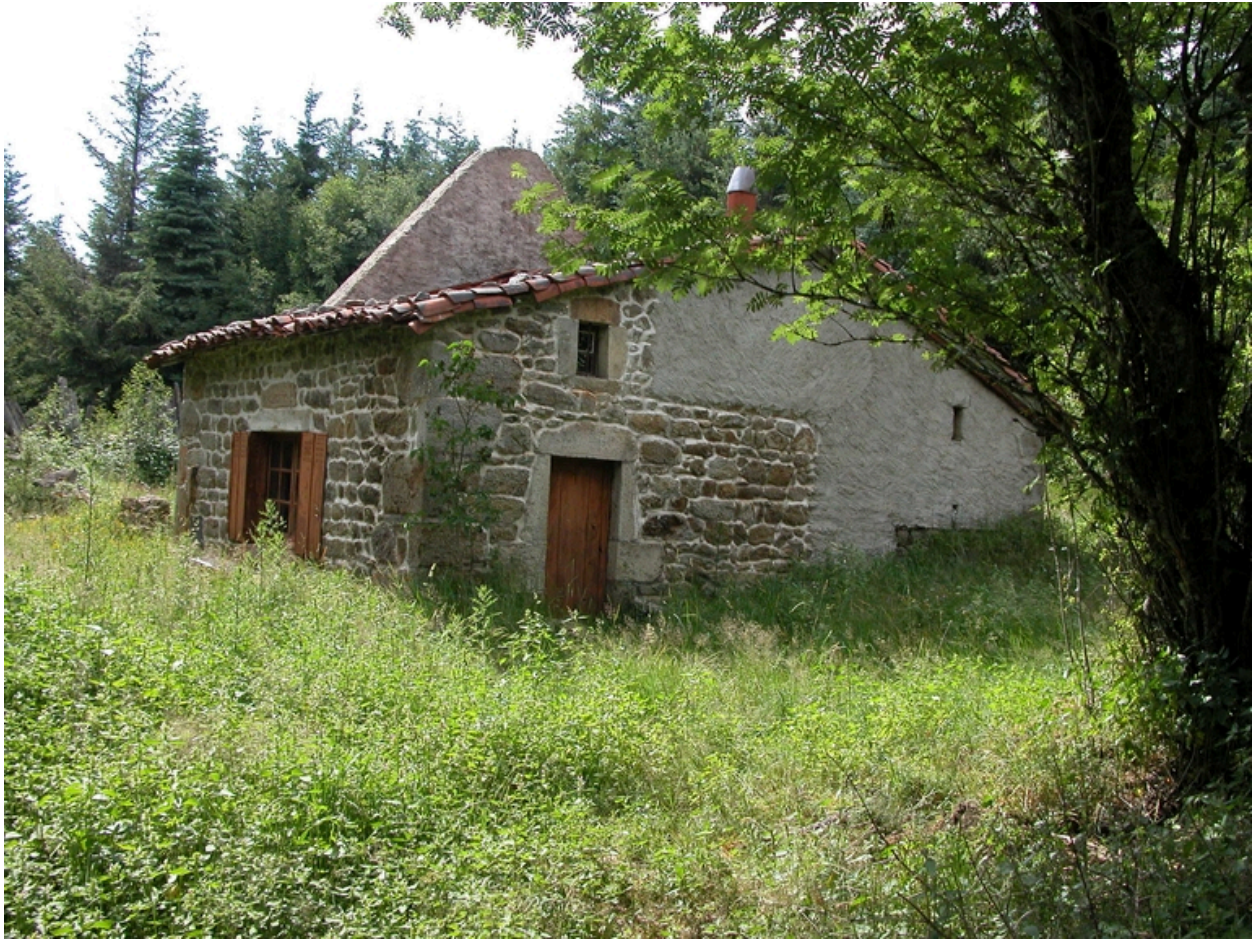
L'édifice semble avoir été partiellement reconstruit. Il subsiste d'un premier état (1ère moitié 19e siècle ? La jasserie ne figure pas sur le plan cadastral de 1818) un mur pignon à pente aigüe, en maçonnerie à boutisses, et qui conserve des vestiges de cheminée. Le reste de la construction (ancienne logette et étable) s'étendait au sud-ouest de ce mur. Par la suite (en 1877 ?) une nouvelle logette a été construite au nord-est ; elle a ensuite été remaniée (ouvertures, toiture).

Vue d'ensemble de la seconde logette.  
Phot. Caroline Guibaud  
IVR82\_20124201478NUCA

Vue d'ensemble de la seconde logette.
