Rhône-Alpes, Haute-Savoie
Chevaline
Loche
route de Loche

Ferme

Numéro de dossier : IA74001734

Cadre de l'étude : inventaire topographique Inventaire du Parc naturel régional du Massif des Bauges

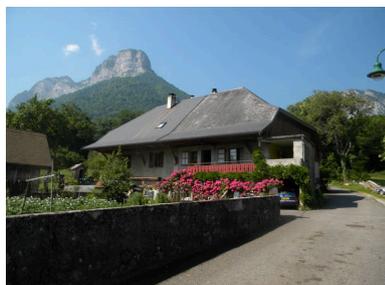
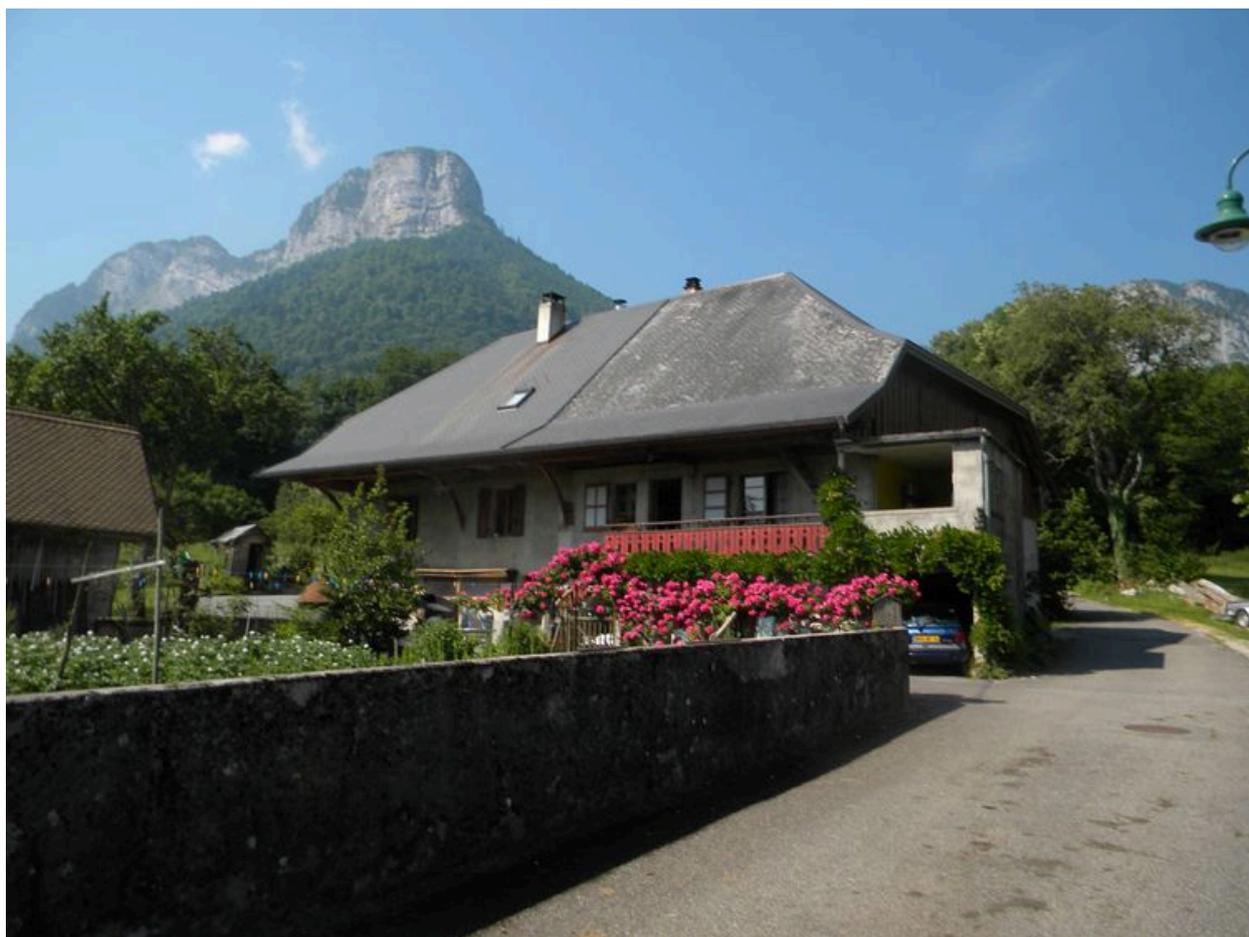
Vue générale de l'habitation
Phot. Jérôme Daviet
IVR82_20127400614NUCA

Vue générale de l'habitation

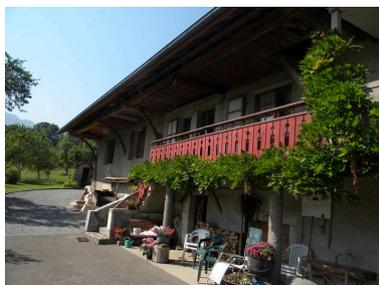
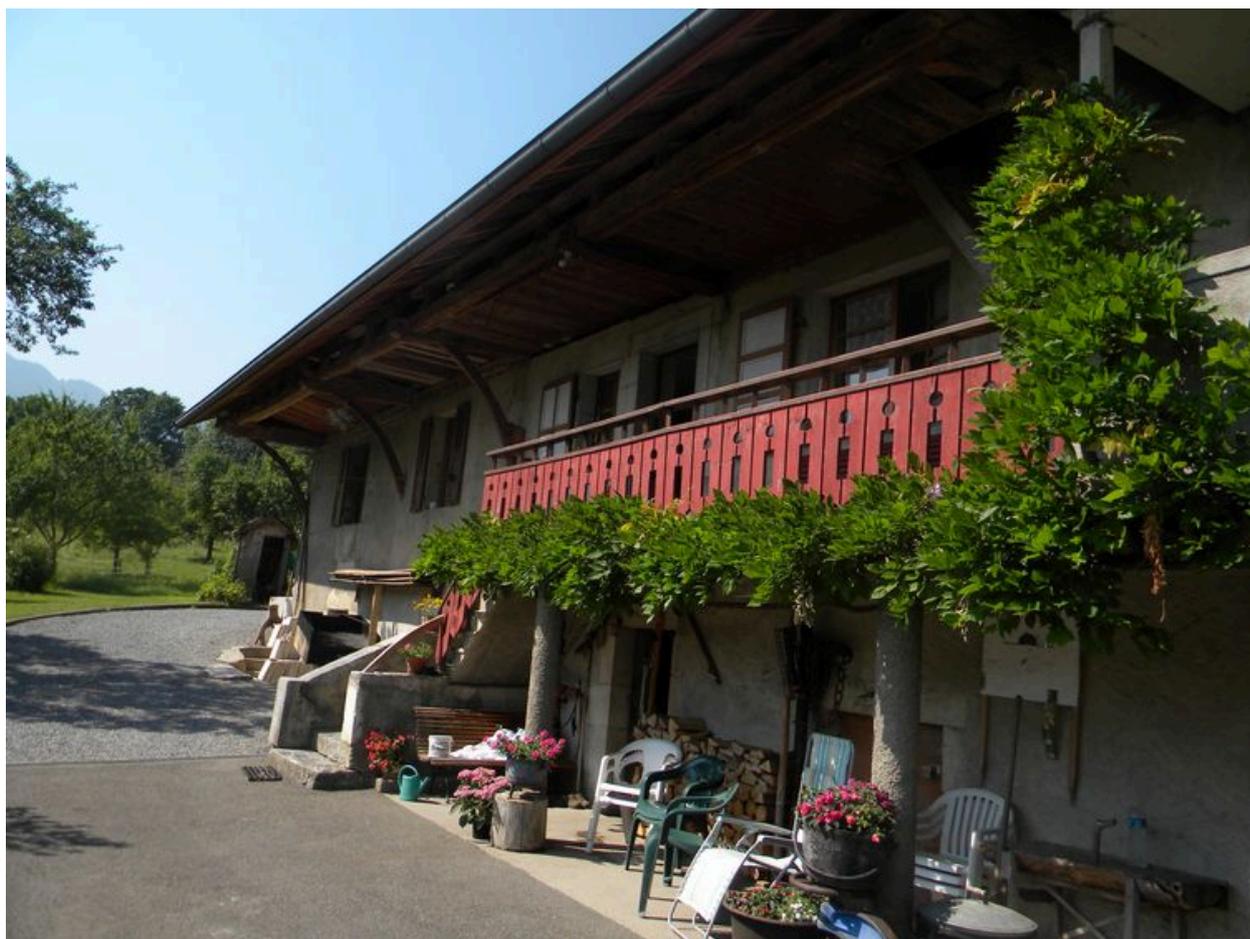
Vue de la façade principale.
Phot. Jérôme Daviet
IVR82_20127400615NUCA

Vue de la façade principale.

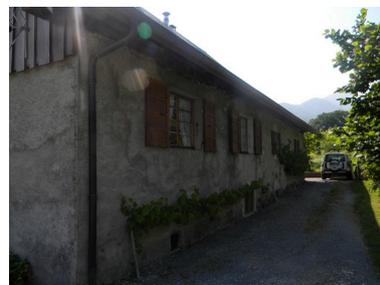
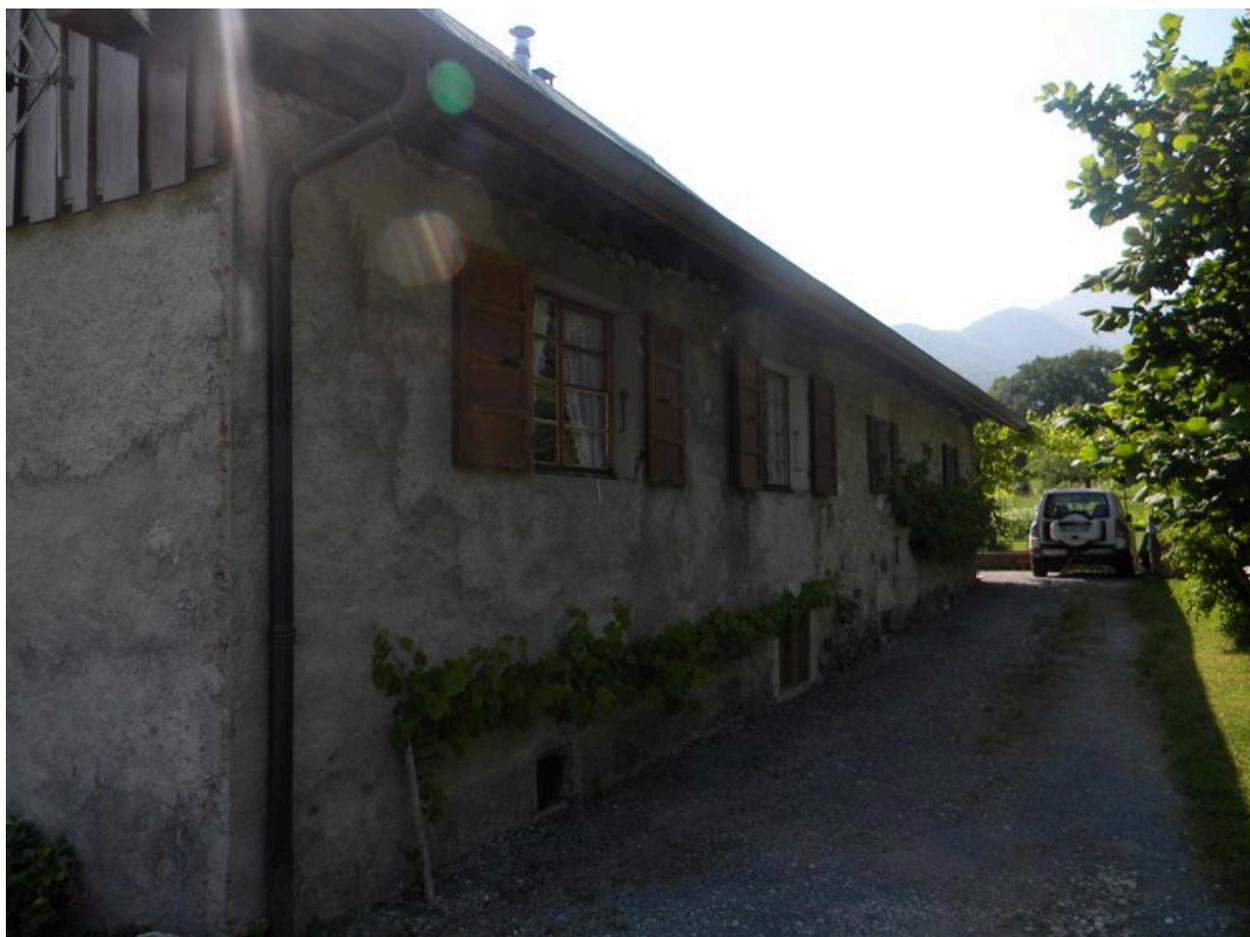
Vue de la façade arrière
de la partie habitation.
Phot. Jérôme Daviet
IVR82_20127400616NUCA

Vue de la façade arrière de la partie habitation.

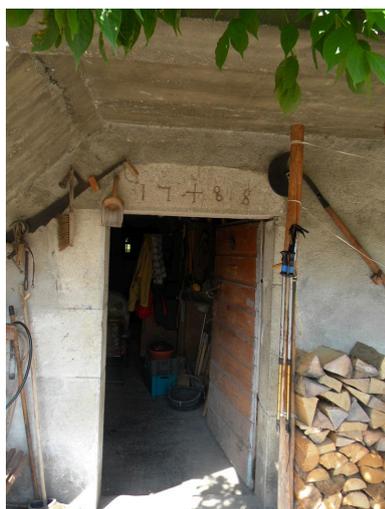
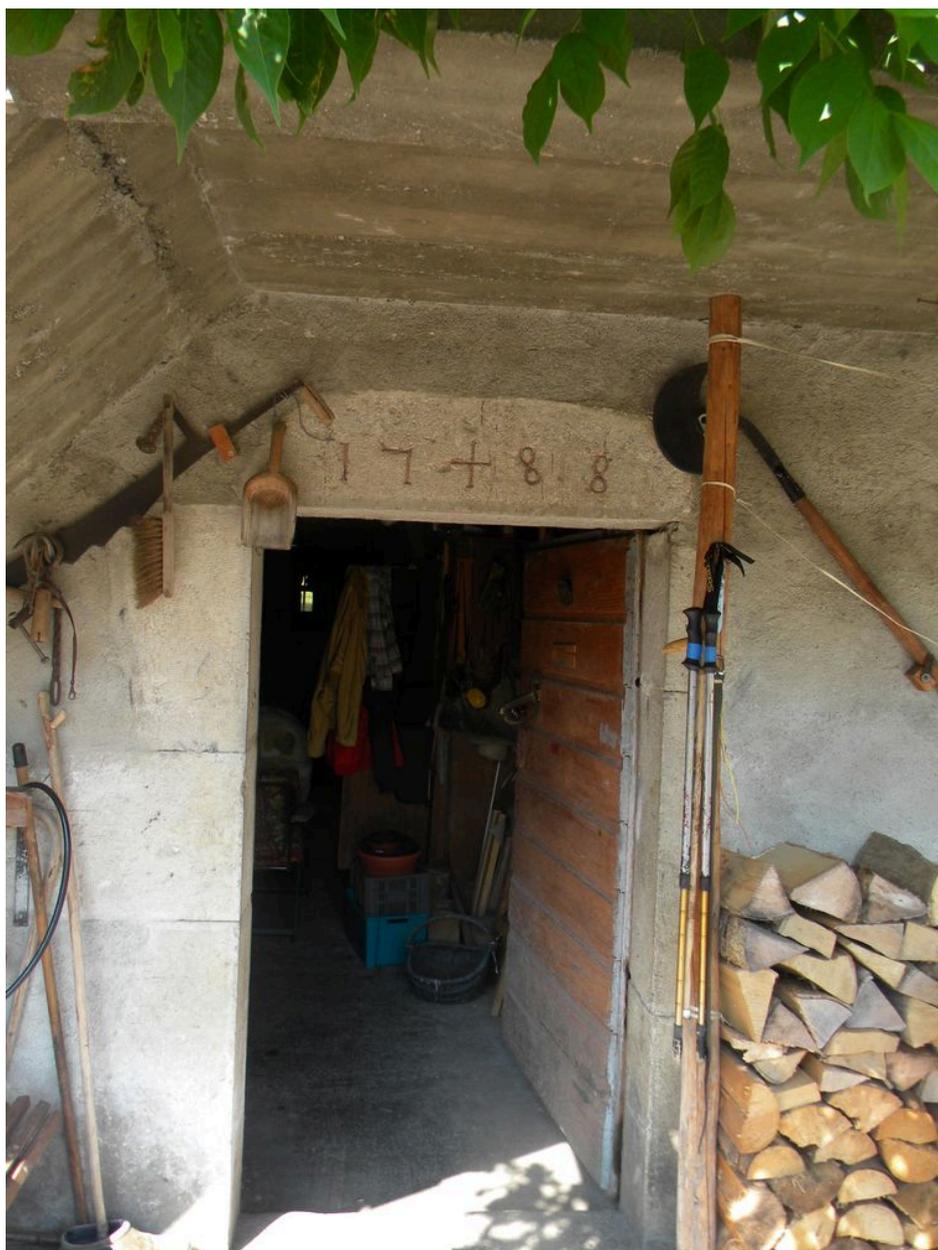
Vue d'un encadrement de
porte avec la date 1788.
Phot. Jérôme Daviet
IVR82_20127400617NUCA

Vue d'un encadrement de porte avec la date 1788.

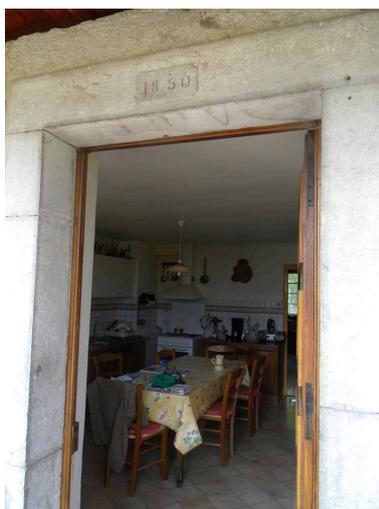
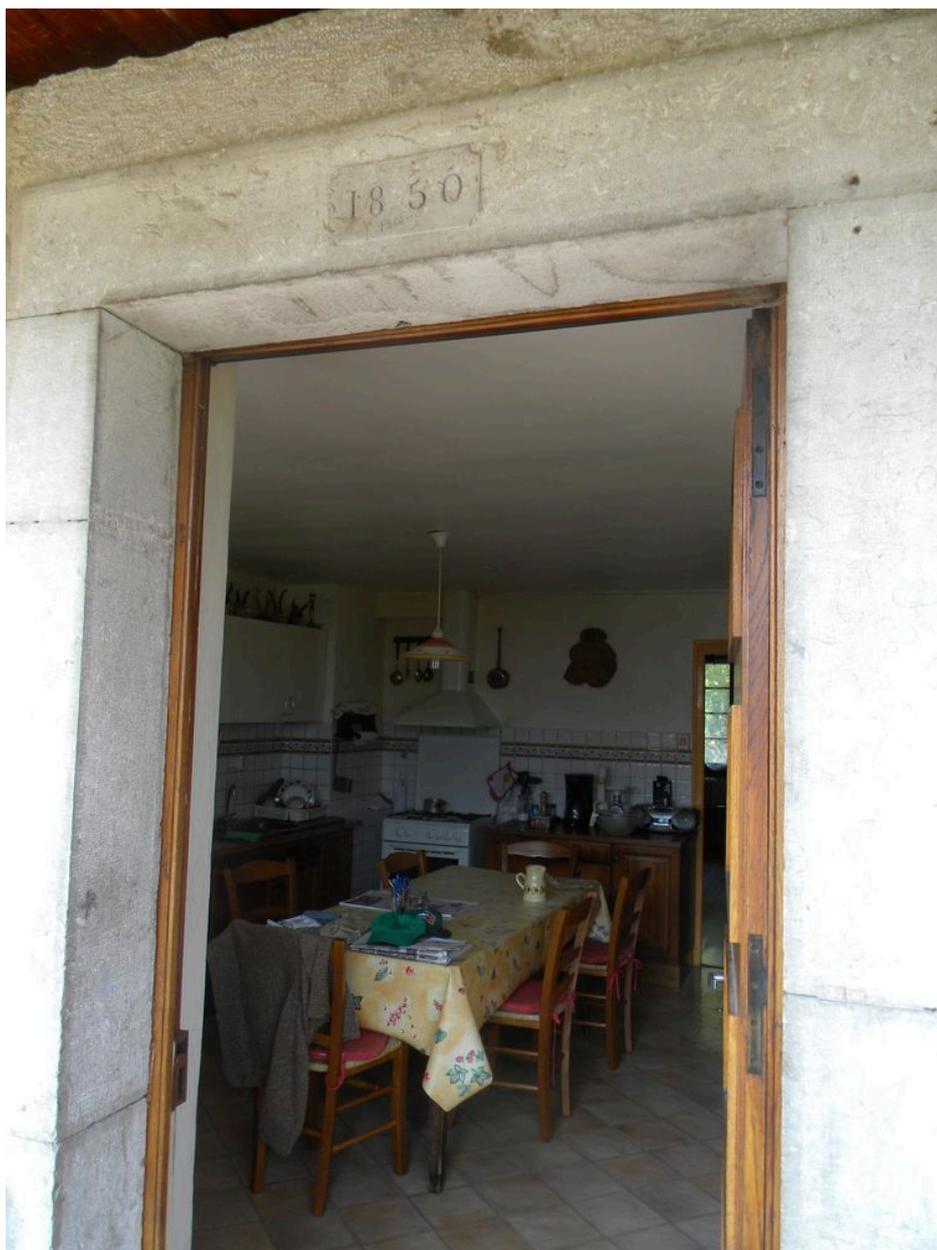
Vue d'un encadrement de
porte avec la date 1850.
Phot. Jérôme Daviet
IVR82_20127400618NUCA

Vue d'un encadrement de porte avec la date 1850.

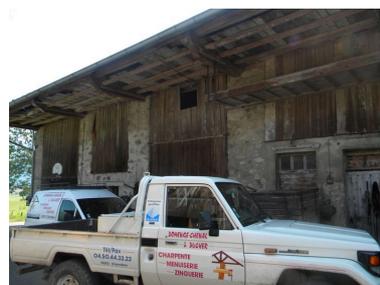
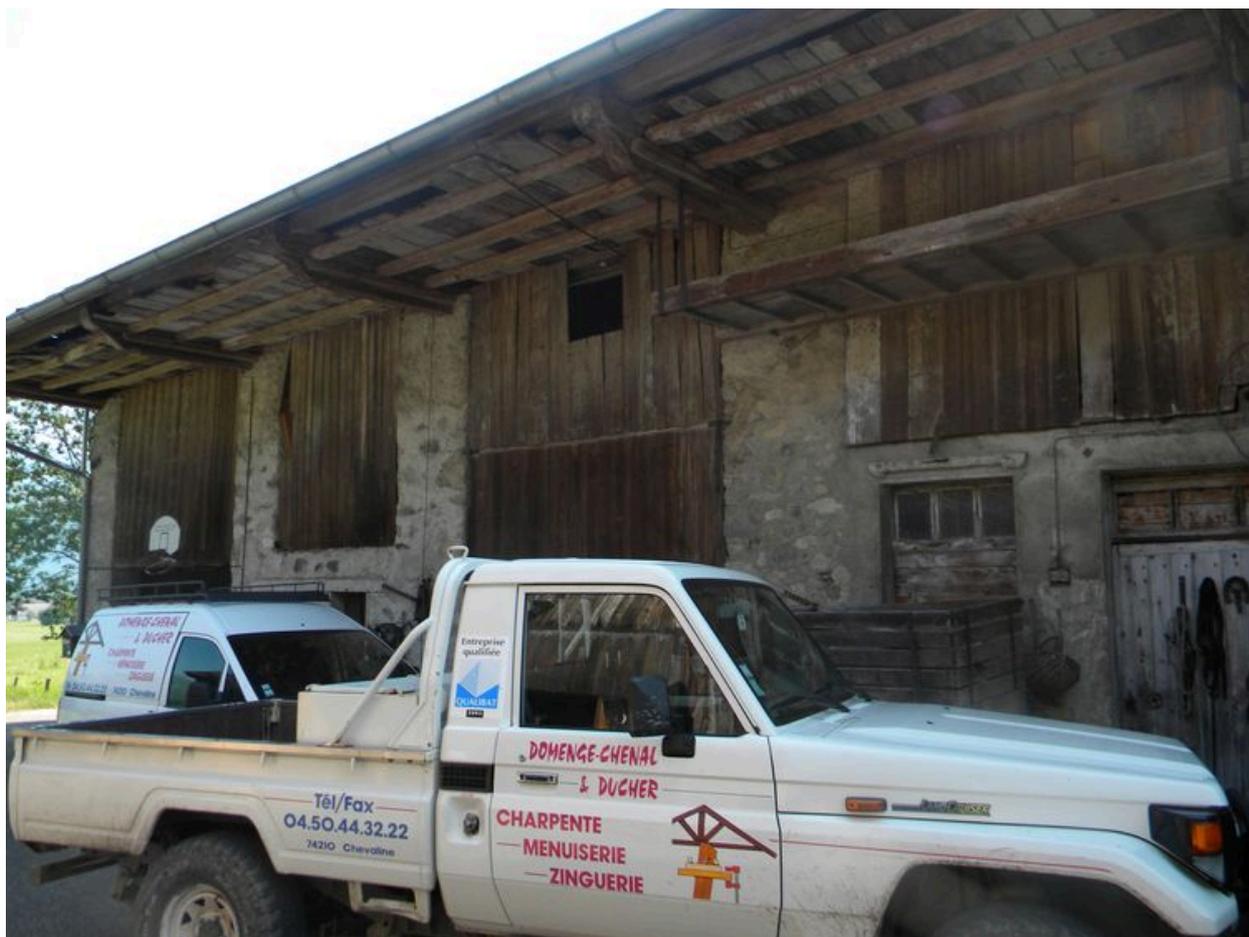
Façade principale du bâtiment
agricole avec séchoir à noix suspendu.
Phot. Jérôme Daviet
IVR82_20127400619NUCA

Façade principale du bâtiment agricole avec séchoir à noix suspendu.

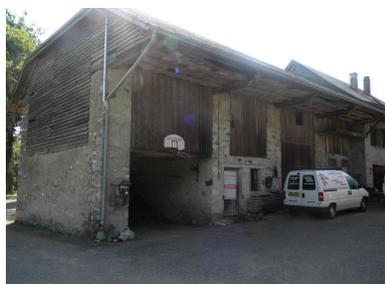
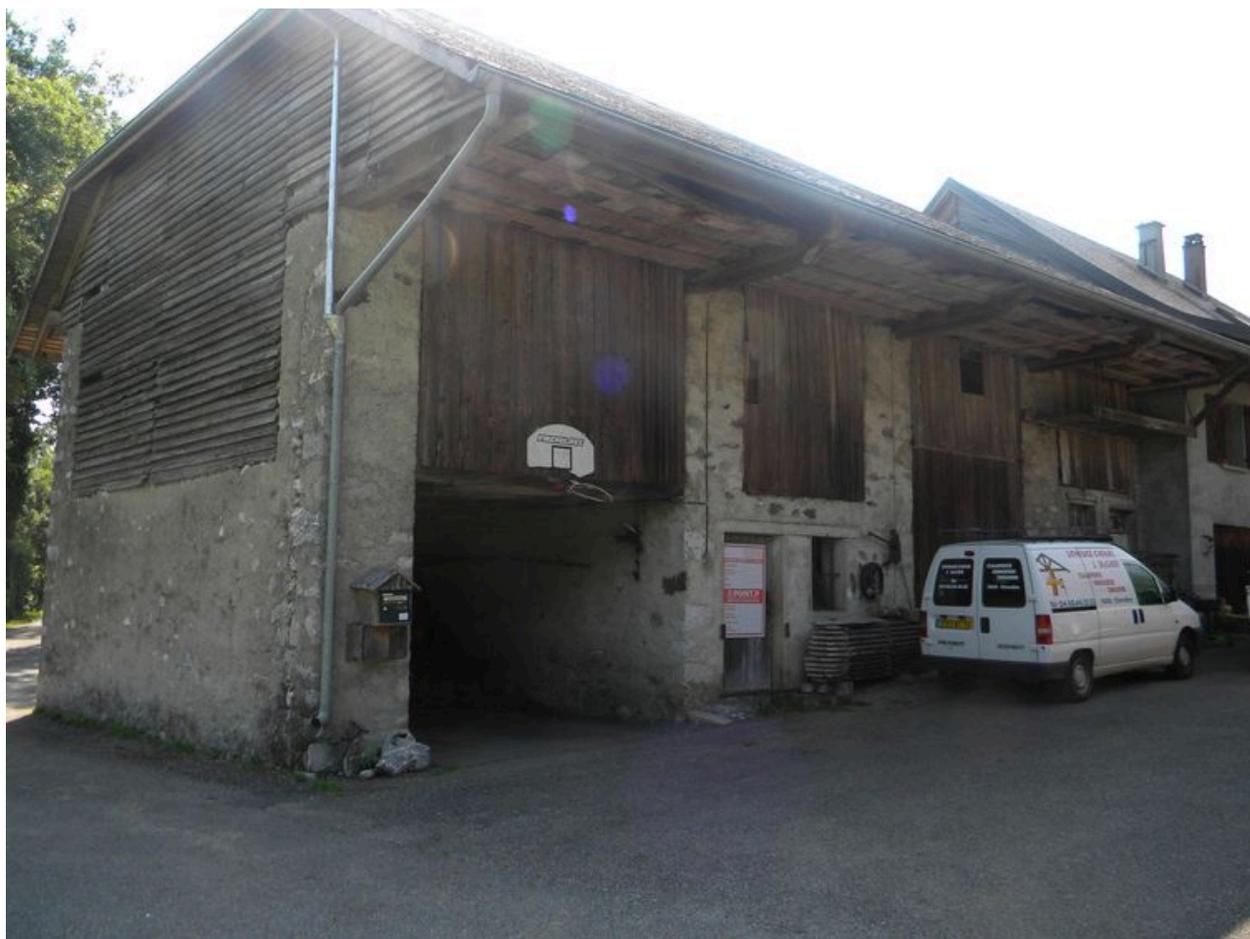
Vue de la grange en façade principale.
Phot. Jérôme Daviet
IVR82_20127400620NUCA

Vue de la grange en façade principale.

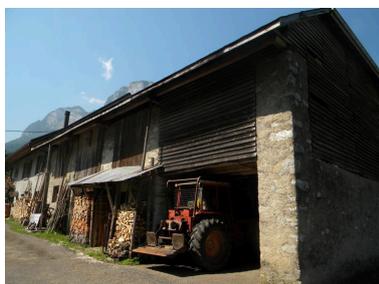
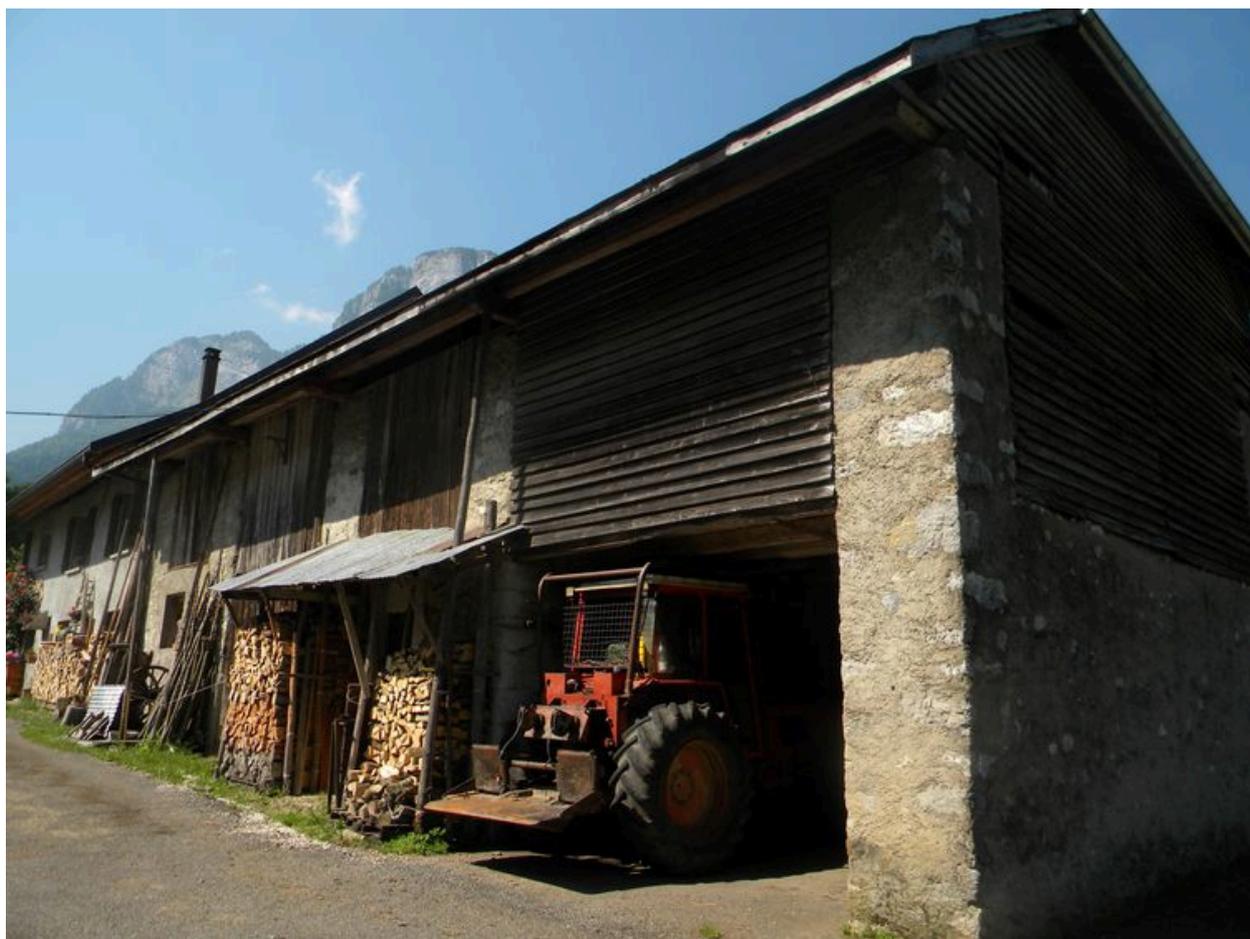
Vue de la façade est
du bâtiment agricole.
Phot. Jérôme Daviet
IVR82_20127400621NUCA

Vue de la façade est du bâtiment agricole.

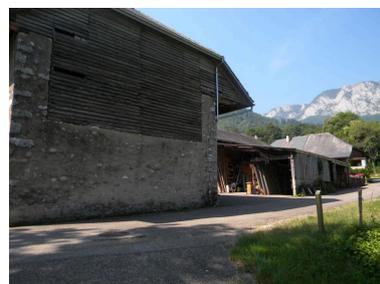
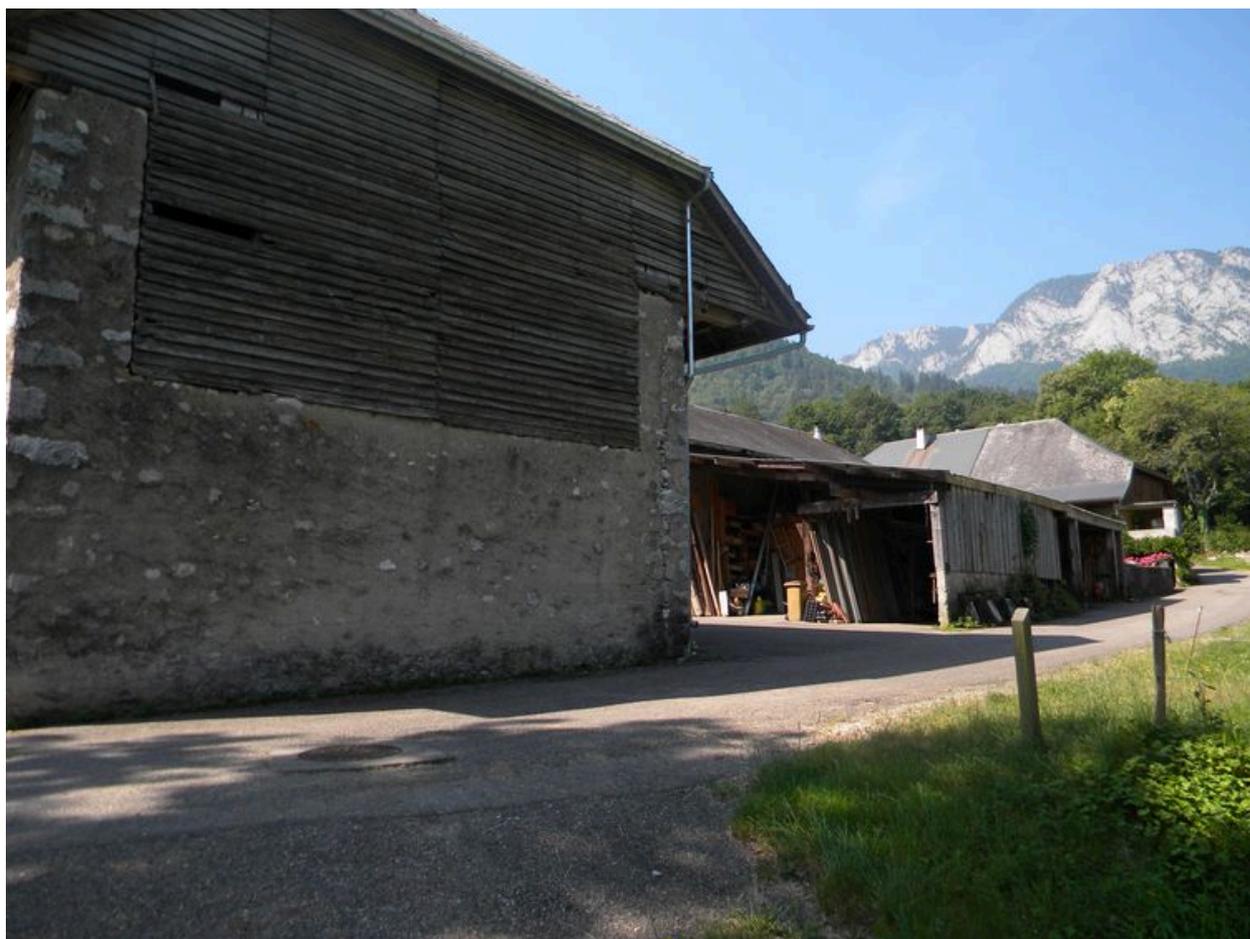
Vue du pignon sud de la grange.
Phot. Jérôme Daviet
IVR82_20127400622NUCA

Vue du pignon sud de la grange.
