Inventaire général du patrimoine culturel

Rhône-Alpes, Savoie Saint-Offenge-Dessus chef-lieu

Église paroissiale Saint-Pierre

Numéro de dossier : IA73003205 Date de l'enquête initiale : 2013 Date(s) de rédaction : 2014

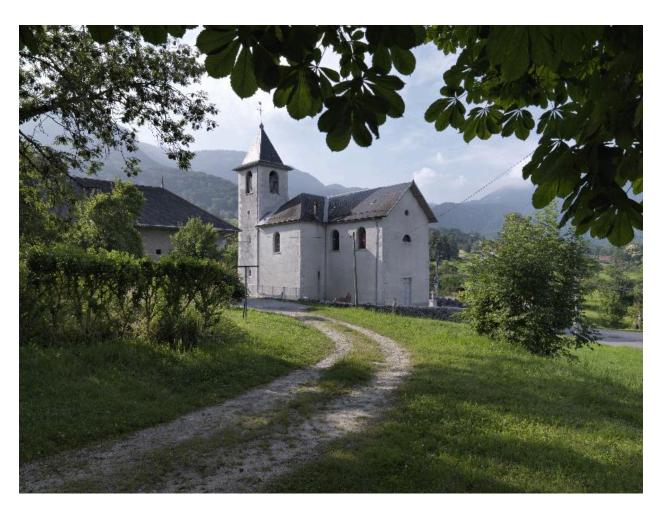
Vue générale depuis le nord-ouest.

Eglise à plan en croix latine, avec une abside semi-circulaire. Elle comprend une nef de deux travées, voûtées d'arêtes, un pseudo transept formé d'une chapelle au nord et d'une autre chapelle située dans la base du clocher au sud, voûtées en berceau (en brique), avec une croisée couverte d'une coupole sur écoinçons, une travée de choeur voûtée d'arêtes et une abside en cul-de-four. Une sacristie est greffée au sud de la travée de choeur (porte de communication). L'église présente une grande porte à l'ouest, à linteau droit, et une petite porte à la base du clocher (mur ouest) ; elle est éclairée par des fenêtres à une lancette en plein-cintre (deux fenêtres dans l'abside, une fenêtre par travée, plus une fenêtre semi-circulaire au-dessus de la porte occidentale). Le beffroi est percé de quatre fenêtres à une lancette en plein-cintre.

Les murs sont enduits au ciment, sans doute sur un appareil de moellon de calcaire, qui laisse en réserve les chaînes d'angle ; les encadrements sont en calcaire, avec des appuis en ciment pour les fenêtres. Les toits sont en ardoise, à longs pans, avec croupe sur la chapelle nord et croupe polygonale sur le chevet ; toit en flèche avec égout retroussé sur le clocher ; toit en appentis sur la sacristie.

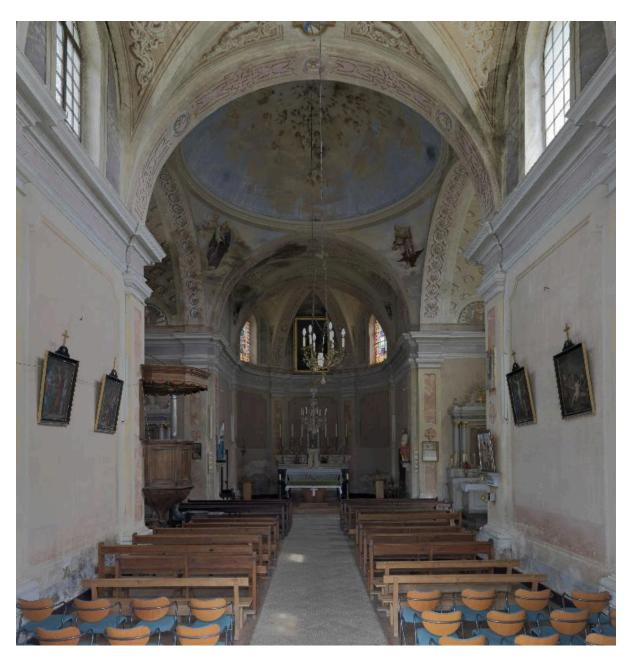
Vue d'ensemble intérieure vers le choeur.

A l'intérieur, les murs sont rythmés par des pilastres à chapiteau dorique, supportant un entablement à deux fasces et architrave lisse puis une corniche moulurée continus.

Le sol est en plancher avec une allée centrale en ciment à décor de croisillons.

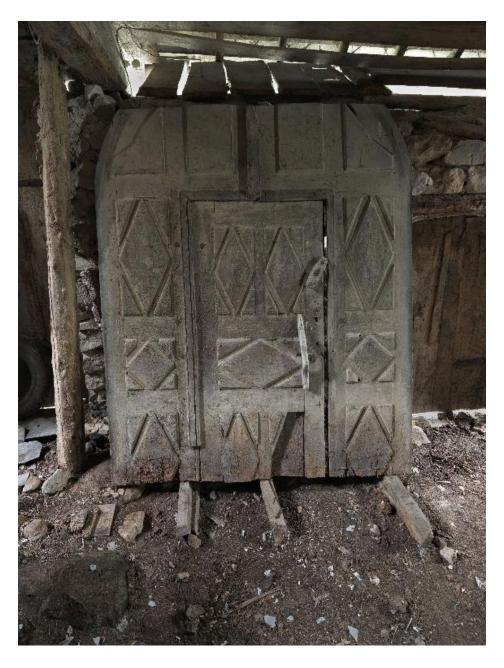
Vue de l'ancienne porte de l'église (déposée).

Les vantaux de la porte de l'ancienne église, avant sa transformation dans le 2e quart du 19e siècle, ainsi que deux châssis de fenêtres (ou de tympans) en plein-cintre, ont été conservés : ils ont été remployés en fermetures de baies dans une grange du village et dans un fenil (renseignement oral) ; les vantaux de la porte ont été sciés en partie haute et basse et des éléments de fermeture ajoutés à cette époque (poignée, planchette pivotante). Ils sont maintenant déposés dans une ancienne grange-étable située à proximité. Les vantaux de porte avaient une extrémité supérieure cintrée (le sommet de l'arc manque) ; ils présentent une découpe centrale pour une porte piétonne. Le décor est formé de panneaux rectangulaires ou carrés, en relief, ornés d'un losange. Les vantaux sont en bois, assemblés à rainure et languette et avec de gros clous à tête forgée en losange. Dimensions : h=223 ; la=187.

porte double cintrée, à décor de panneaux losangés, réputés provenir de l'ancienne église montrent le total changement de parti de cette ouverture.

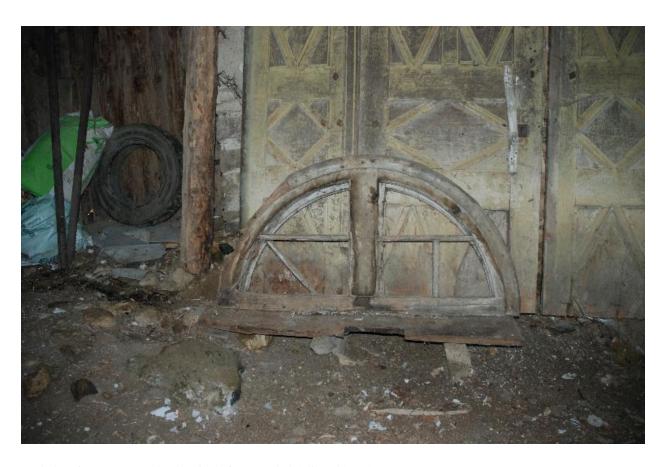
Vue de l'ancienne porte et de châssis de fenêtres de l'église (déposés).
