Rhône-Alpes, Savoie
Saint-Offenge-Dessus
chef-lieu

Église paroissiale Saint-Pierre

Numéro de dossier : IA73003205

Cadre de l'étude : inventaire topographique Inventaire du Parc naturel régional du Massif des Bauges

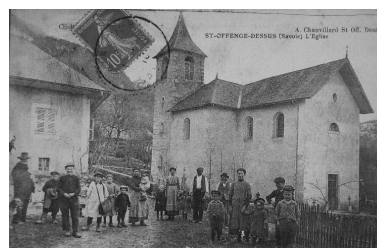
Commune de Saint-Offenge-Dessus. L'église. Réfection toitures et façades. [3] Façades sud et ouest. Coupe AB. Plan de masse et de situation. Ramus et Delafontaine, architectes, 1954 (AD Savoie).
Phot. Thierry Leroy
IVR84_20177301712NUC

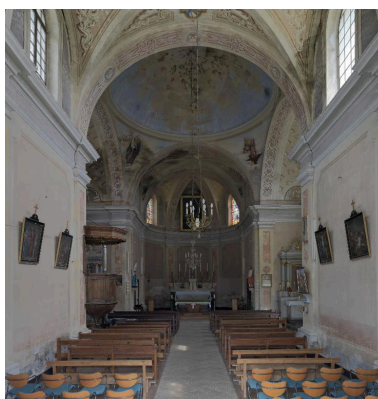
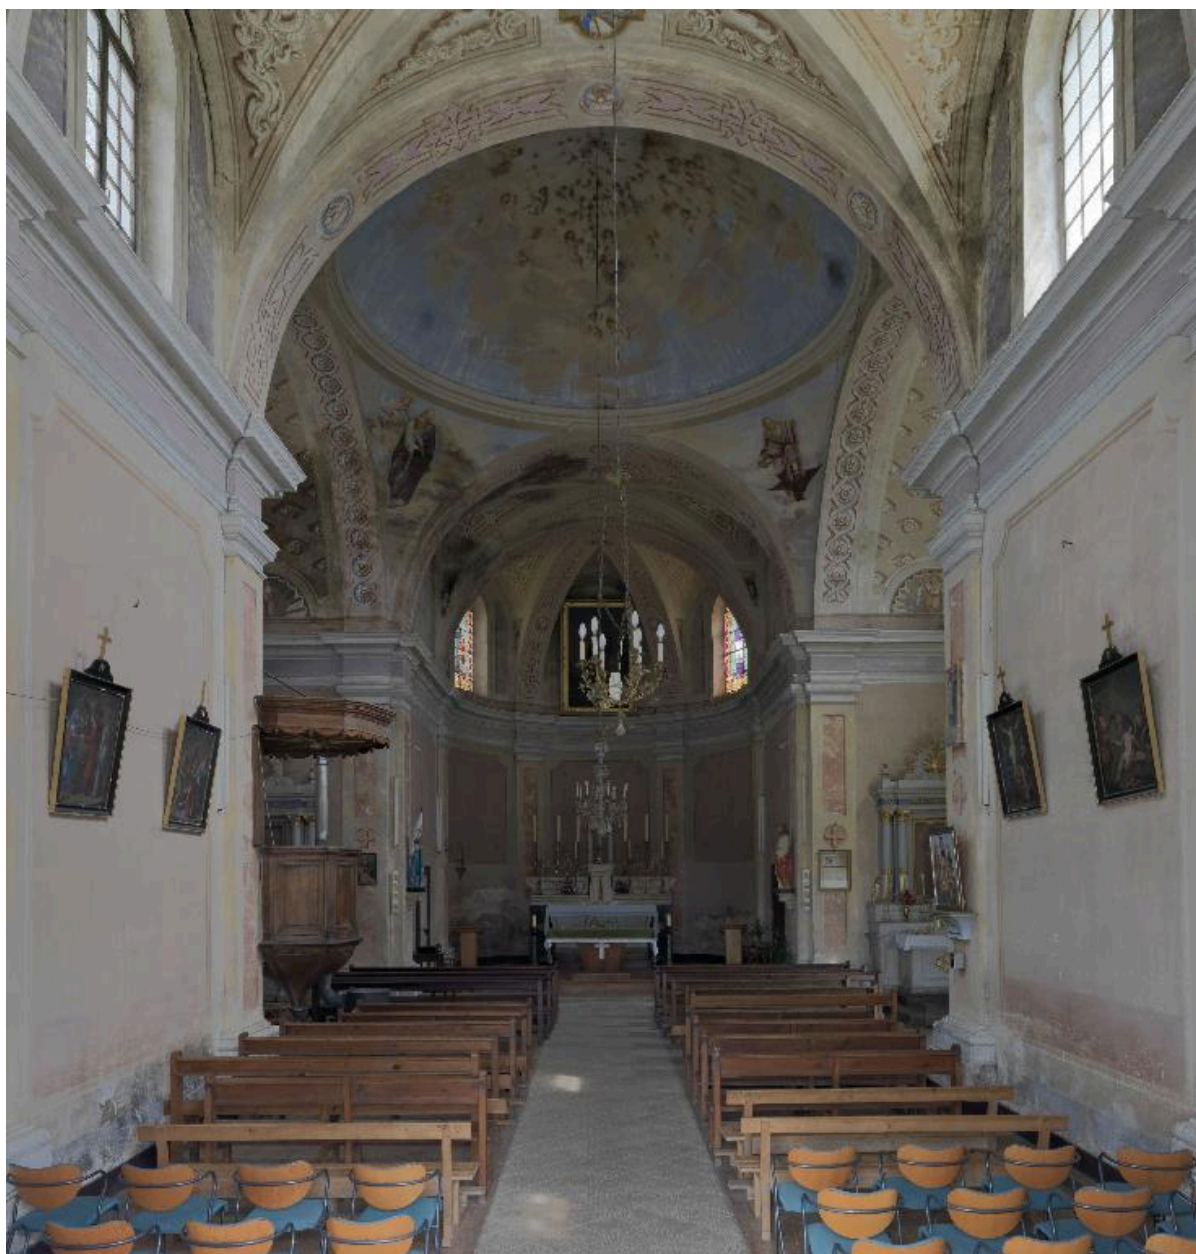
Vue d'ensemble
intérieure vers le chœur.
Phot. Eric Dessert
IVR82_20137302052NUCA

Vue d'ensemble intérieure vers le chœur.

A l'intérieur, les murs sont rythmés par des pilastres à chapiteau dorique, supportant un entablement à deux fascies et architrave lisse puis une corniche moulurée continue.

Le sol est en plancher avec une allée centrale en ciment à décor de croisillons.

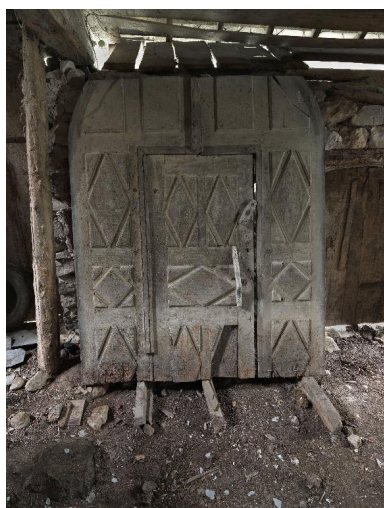
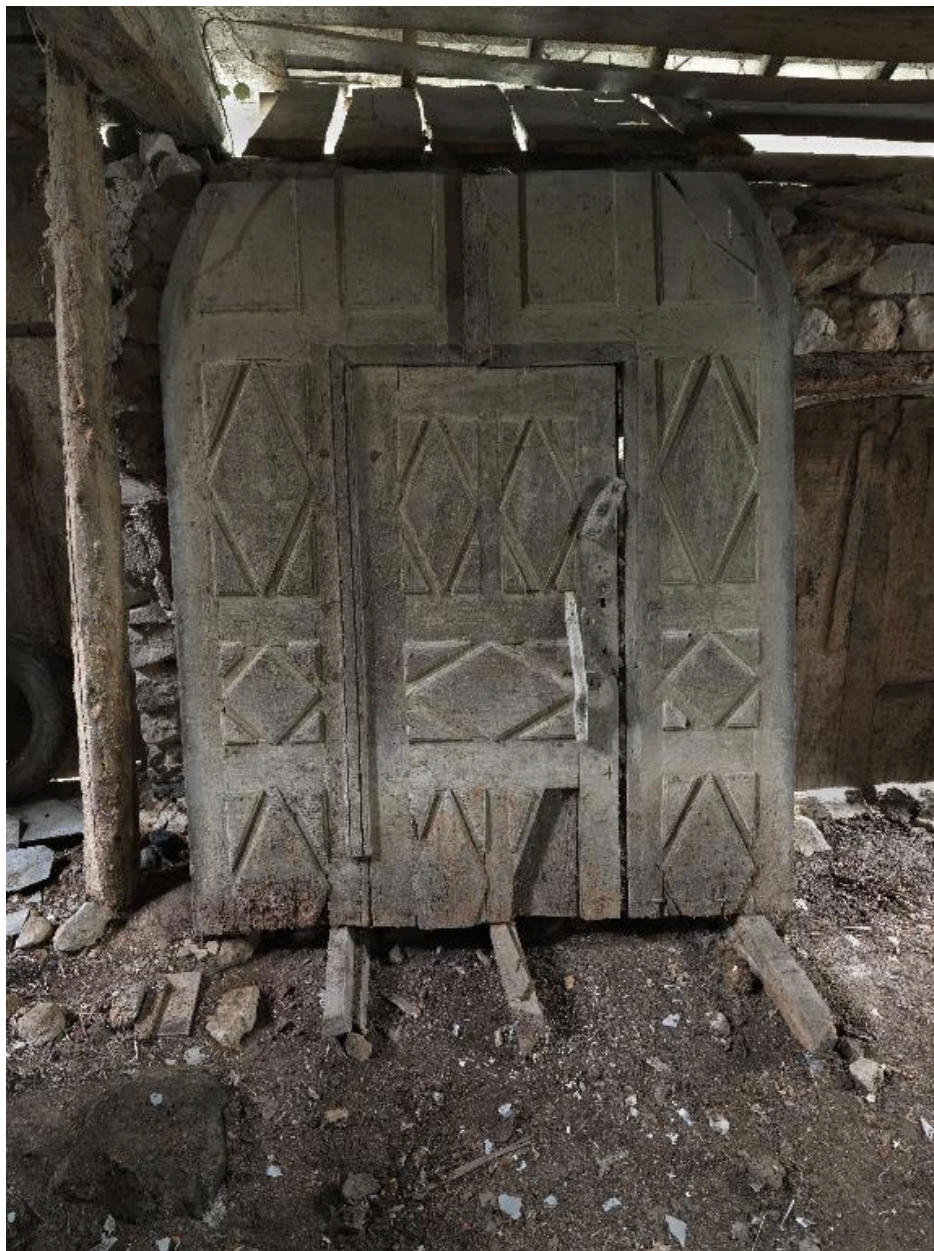
Vue de l'ancienne porte
de l'église (déposée).
Phot. Eric Dessert
IVR82_20137302059NUCA

Vue de l'ancienne porte de l'église (déposée).

Les vantaux de la porte de l'ancienne église, avant sa transformation dans le 2^e quart du 19^e siècle, ainsi que deux châssis de fenêtres (ou de tympan) en plein-cintre, ont été conservés : ils ont été réemployés en fermetures de baies dans une grange du village et dans un fenil (renseignement oral) ; les vantaux de la porte ont été sciés en partie haute et basse et des éléments de fermeture ajoutés à cette époque (poignée, planchette pivotante). Ils sont maintenant déposés dans une ancienne grange-étable située à proximité. Les vantaux de porte avaient une extrémité supérieure cintrée (le sommet de l'arc manque) ; ils présentent une découpe centrale pour une porte piétonne. Le décor est formé de panneaux rectangulaires ou carrés, en relief, ornés d'un losange. Les vantaux sont en bois, assemblés à rainure et languette et avec de gros clous à tête forgée en losange. Dimensions : h=223 ; la=187.

porte double cintrée, à décor de panneaux losangés, réputés provenir de l'ancienne église montrent le total changement de parti de cette ouverture.

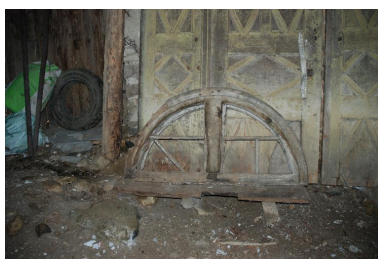
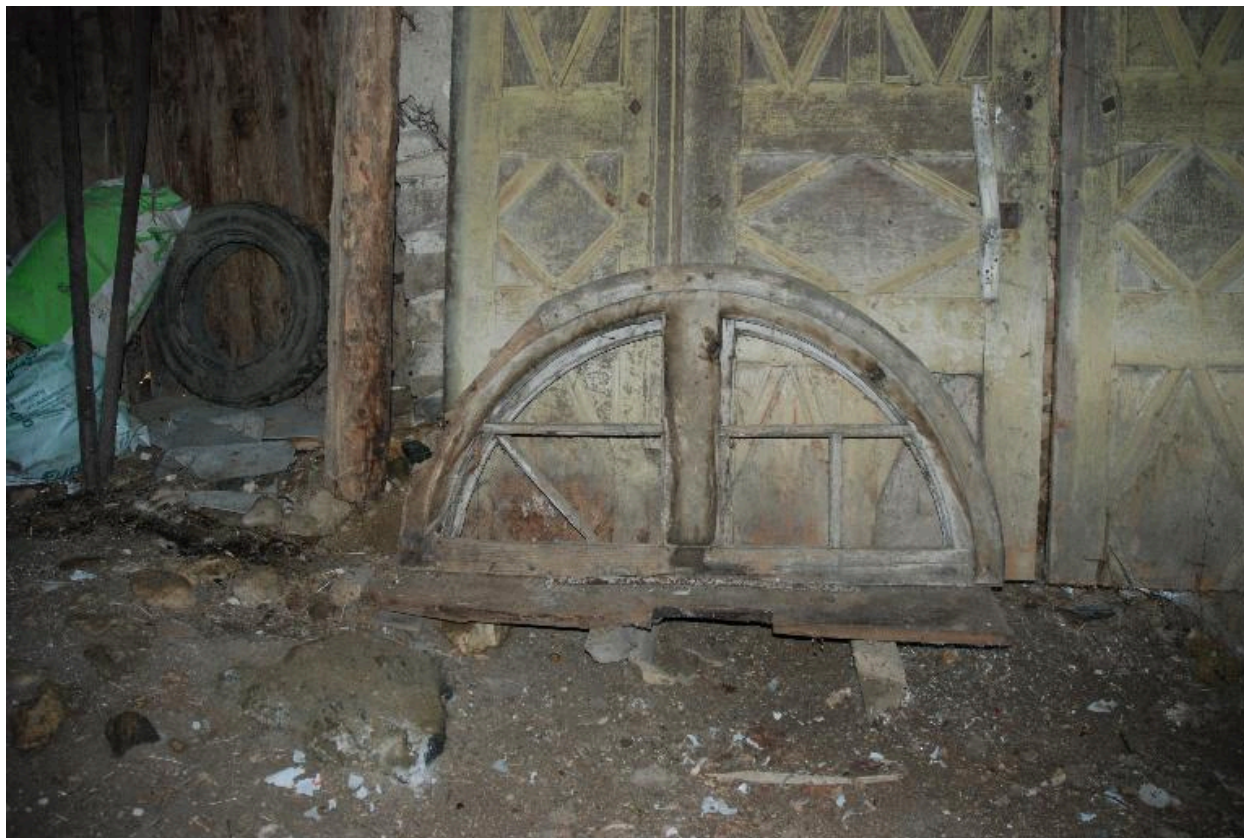
Vue de l'ancienne porte et de châssis
de fenêtres de l'église (déposés).
Phot. Thierry Monnet
IVR82_20147302239NUCA

Vue de l'ancienne porte et de châssis de fenêtres de l'église (déposés).
