Rhône-Alpes, Haute-Savoie  
Lathuile  
Chez Charrot  
chemin des Tarfets

## Ferme

Numéro de dossier : IA74002094

Cadre de l'étude : inventaire topographique Inventaire du Parc naturel régional du Massif des Bauges

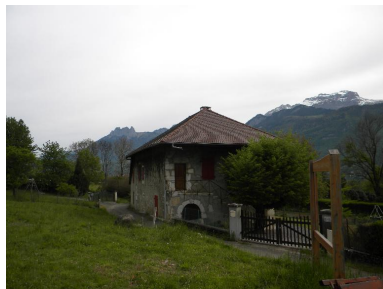
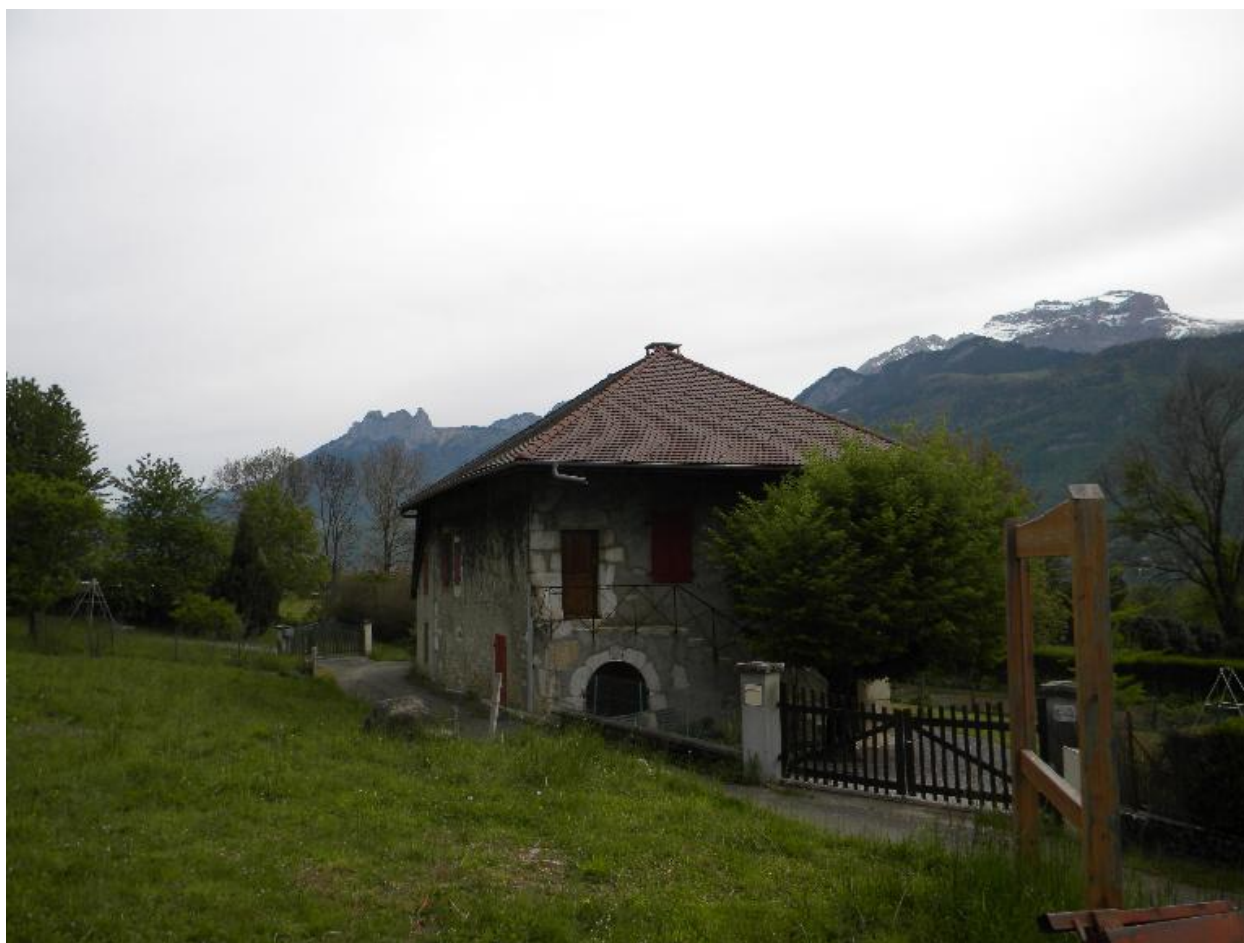
Vue d'ensemble.  
Phot. Jérôme Daviet  
IVR82\_20147400147NUCA

Vue d'ensemble.

Cette ancienne ferme de plan rectangulaire se compose d'une cave accolée à une étable en étage de soubassement, et d'un logis en rez-de-chaussée surélevé. Une extension au nord accueille une remise. Une petite dépendance située au nord-est semble correspondre à une soue à cochon. La façade principale, située sur le mur pignon sud, présente une montée d'escalier extérieur en maçonnerie donnant sur un palier desservant le logis, dont la porte a un encadrement chanfreiné avec un entrelacs sculpté sur le linteau. L'accès à la cave s'effectue par une porte en plein-cintre située sous ce palier, et dont le claveau sommital est sculpté d'une croix tréflée. Le toit doté d'une croupe et couvert en tuile en écaille présente un important débord au sud abritant la façade principale. Sous ce débord est suspendu un séchoir à noix.

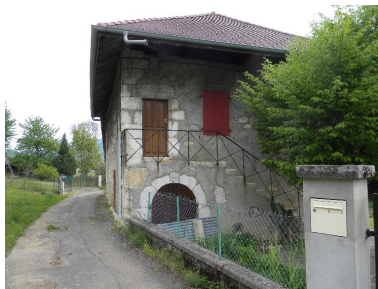
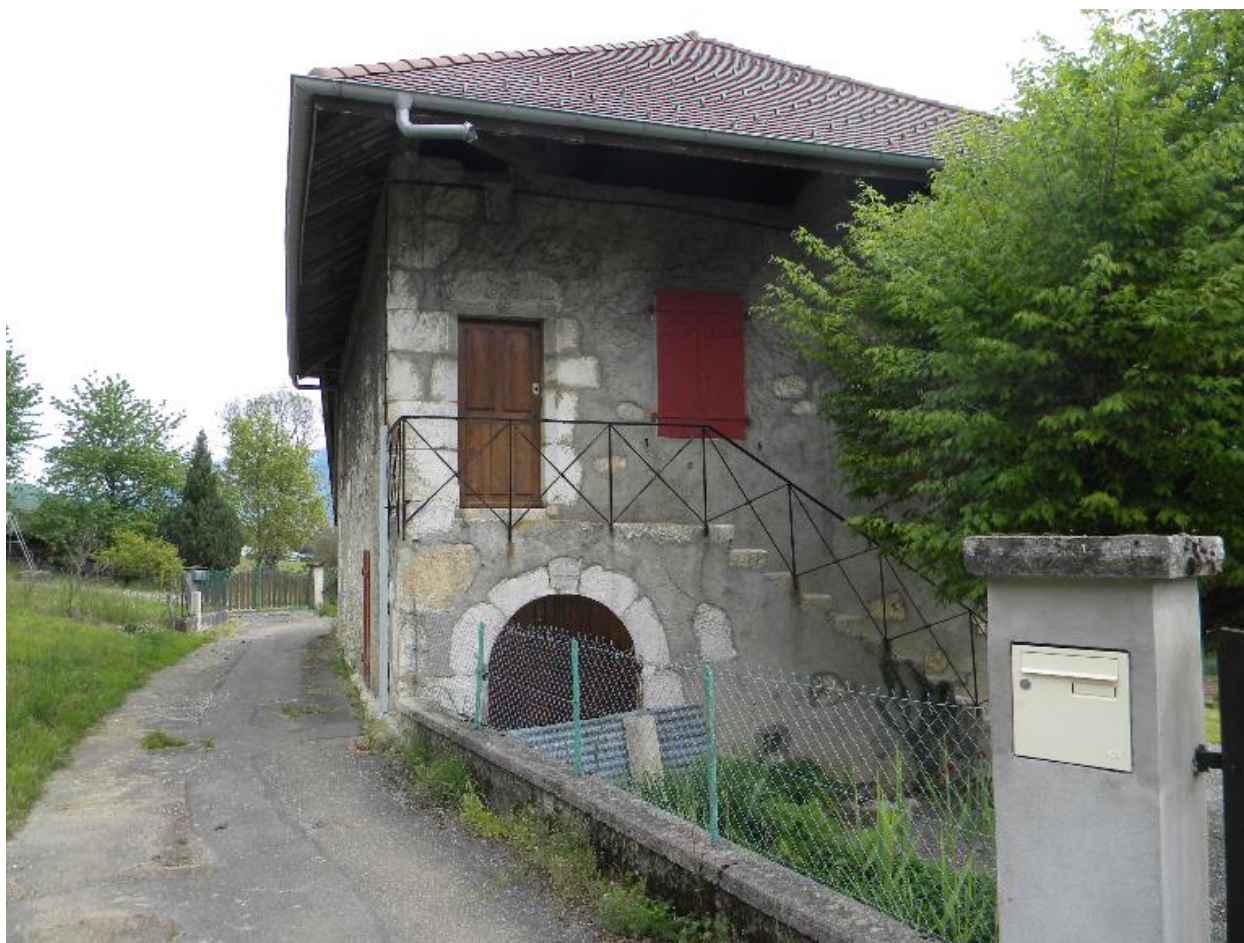
Vue de trois-quart depuis la route.  
Phot. Jérôme Daviet  
IVR82\_20147400154NUCA

Vue de trois-quart depuis la route.

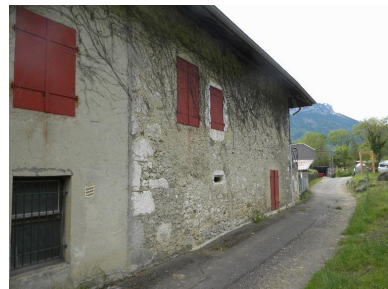
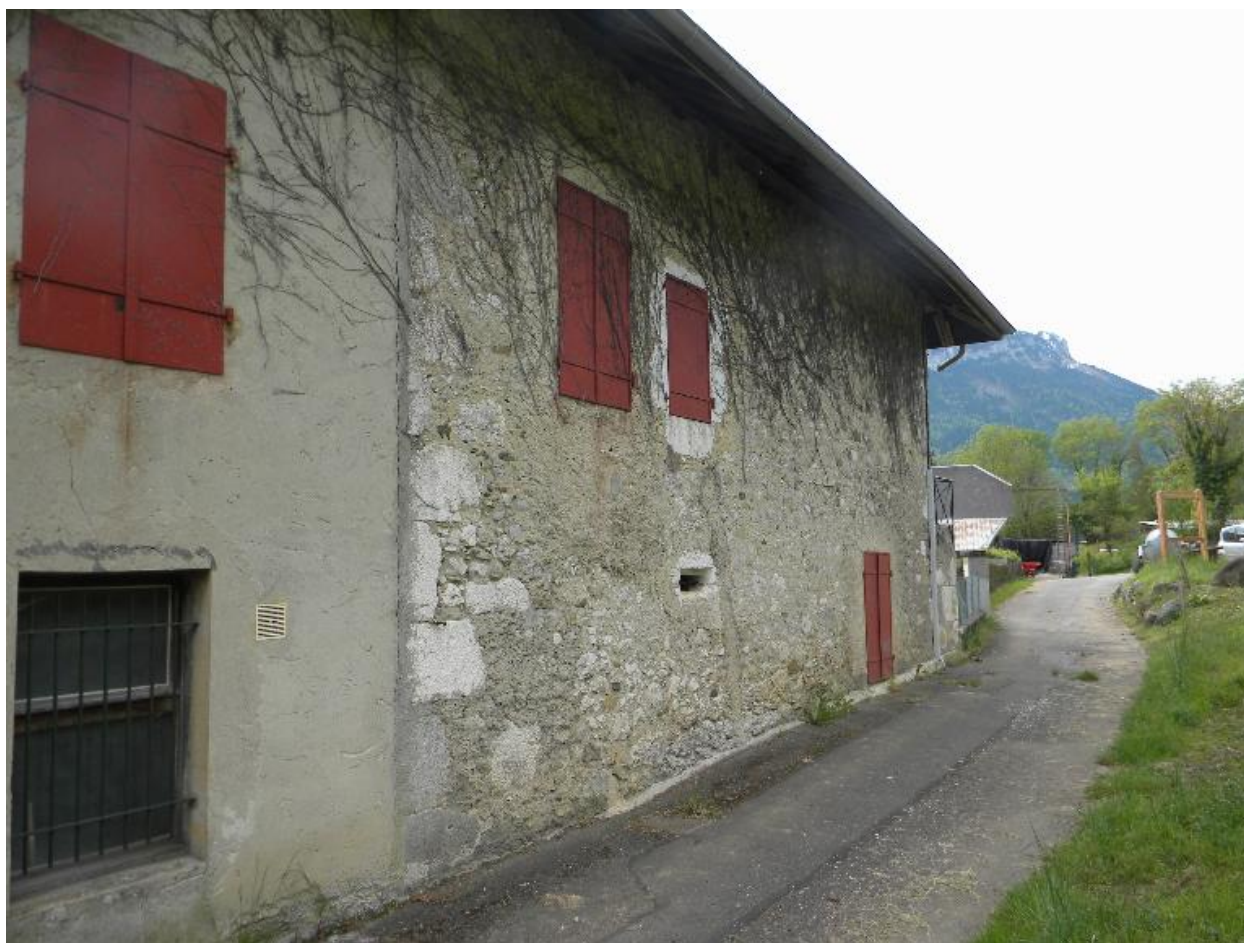
Vue de la façade ouest.  
Phot. Jérôme Daviet  
IVR82\_20147400155NUCA

Vue de la façade ouest.

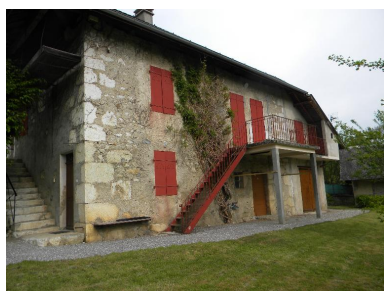
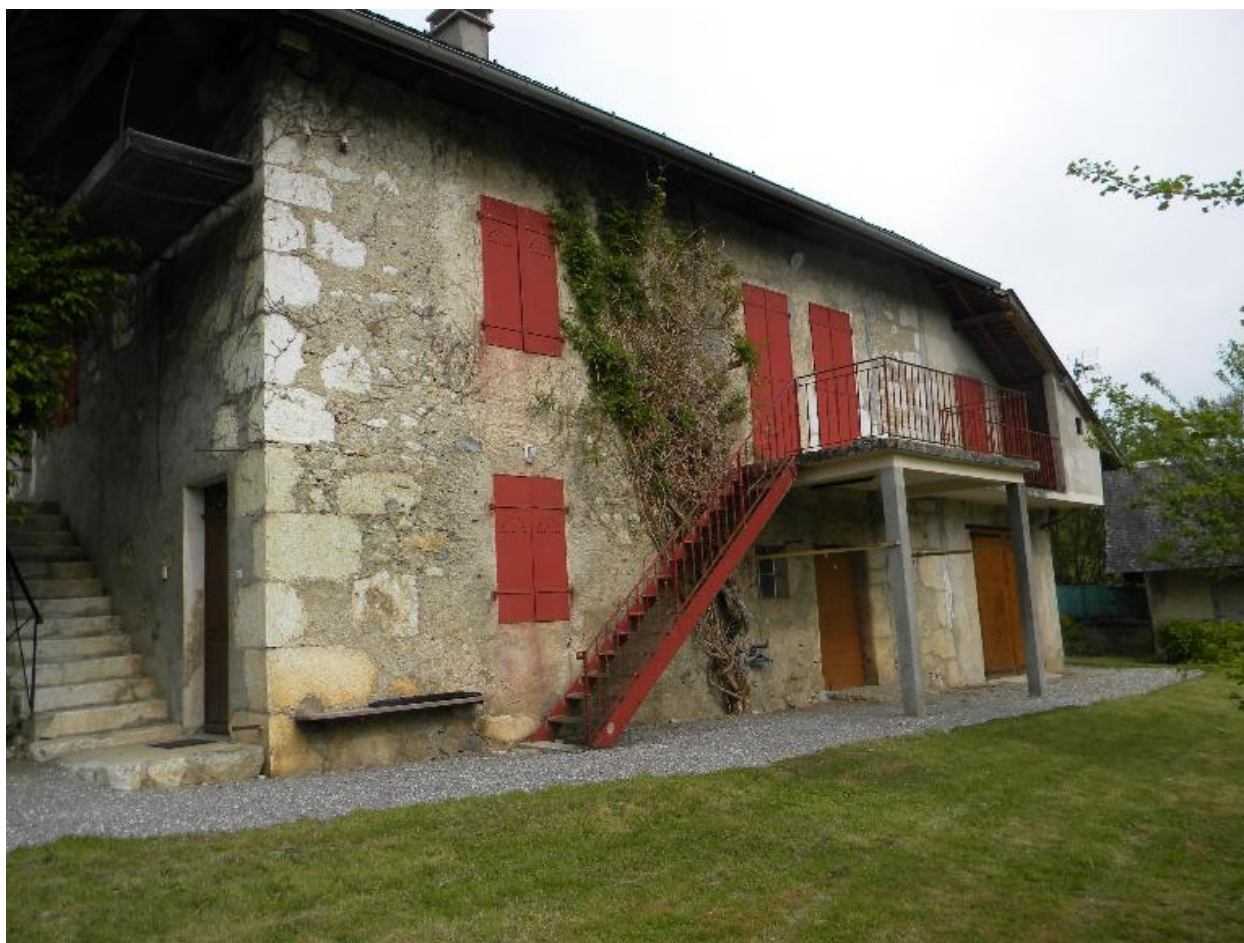
Vue du mur est.  
Phot. Jérôme Daviet  
IVR82\_20147400156NUCA

Vue du mur est.

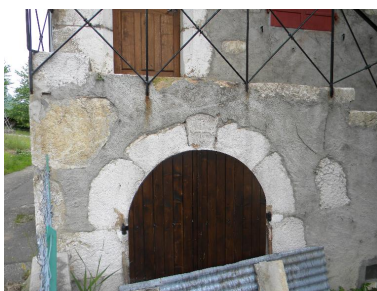
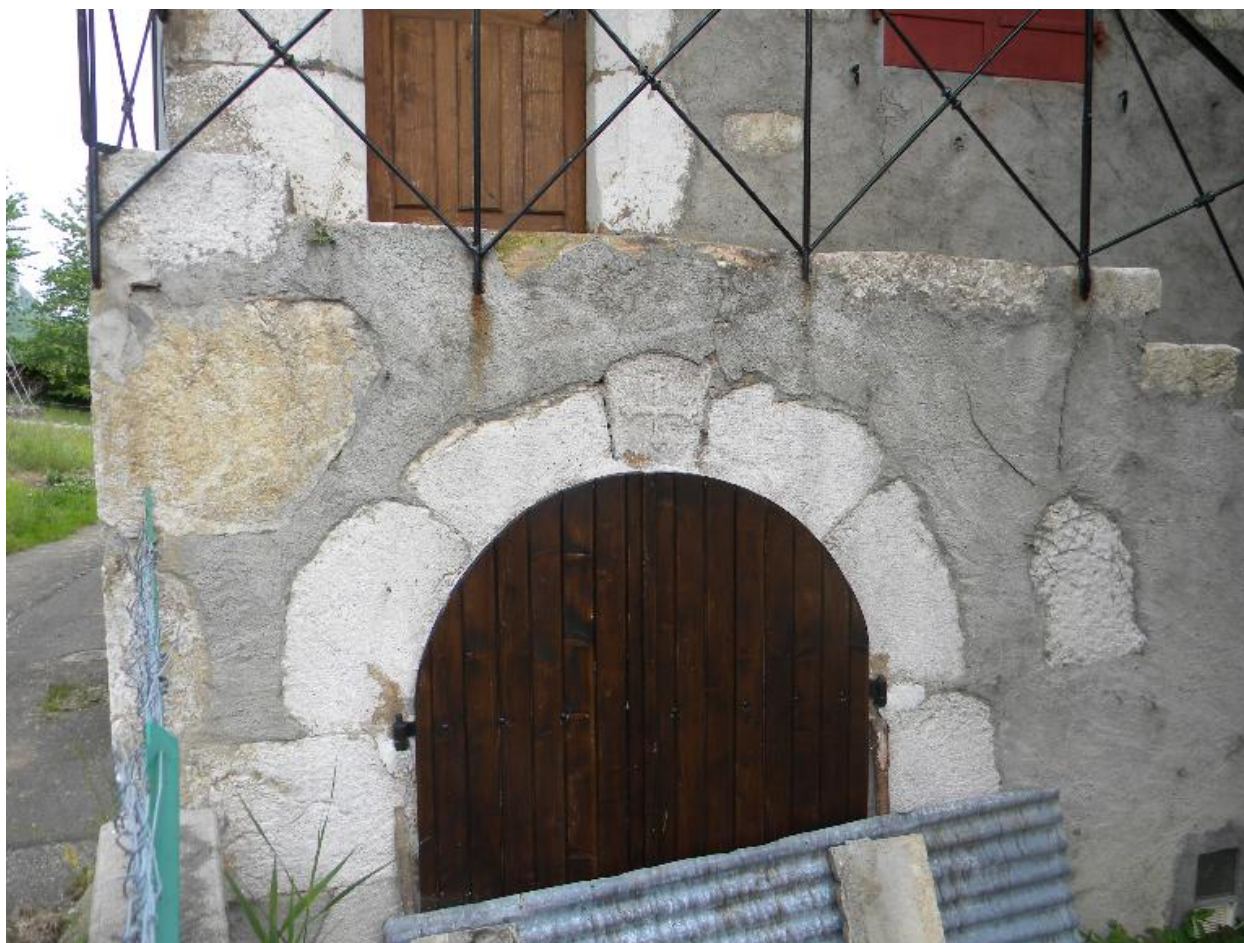
Entrée de cave sur  
la façade principale.  
Phot. Jérôme Daviet  
IVR82\_20147400157NUCA

Entrée de cave sur la façade principale.

La ferme présente des pierres de remploi sculptées en encadrement : clef de l'arc de la porte de la cave, encadrement de la porte du logis. Le bâtiment est cependant datable du 19<sup>e</sup> siècle. Il a été agrandi au nord.

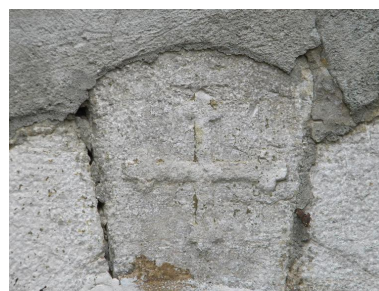
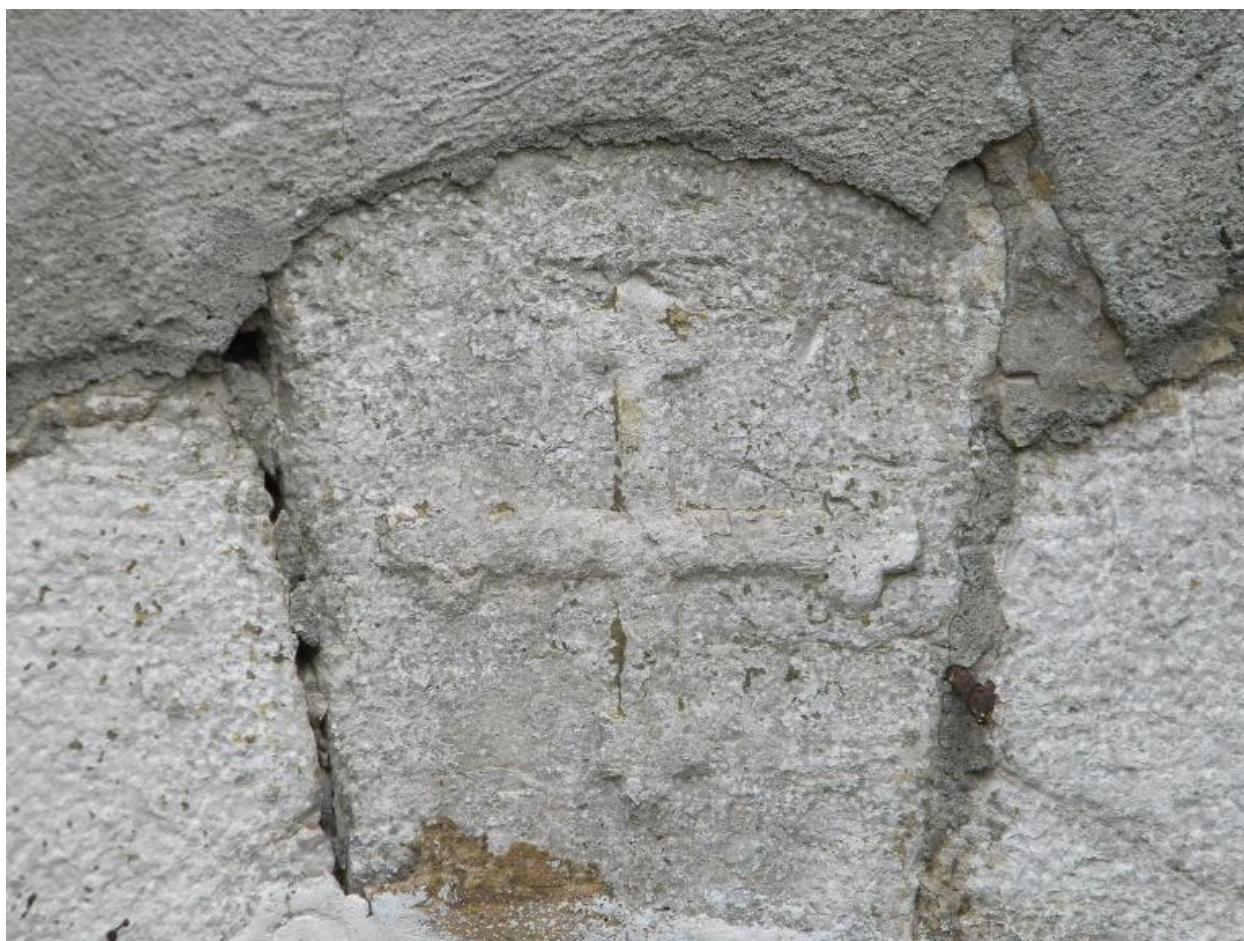
Détail d'une croix gravée sur  
le claveau de l'encadrement  
de l'entrée de cave.  
Phot. Jérôme Daviet  
IVR82\_20147400158NUCA

Détail d'une croix gravée sur le claveau de l'encadrement de l'entrée de cave.

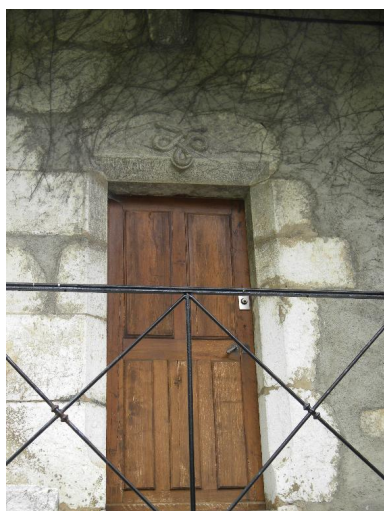
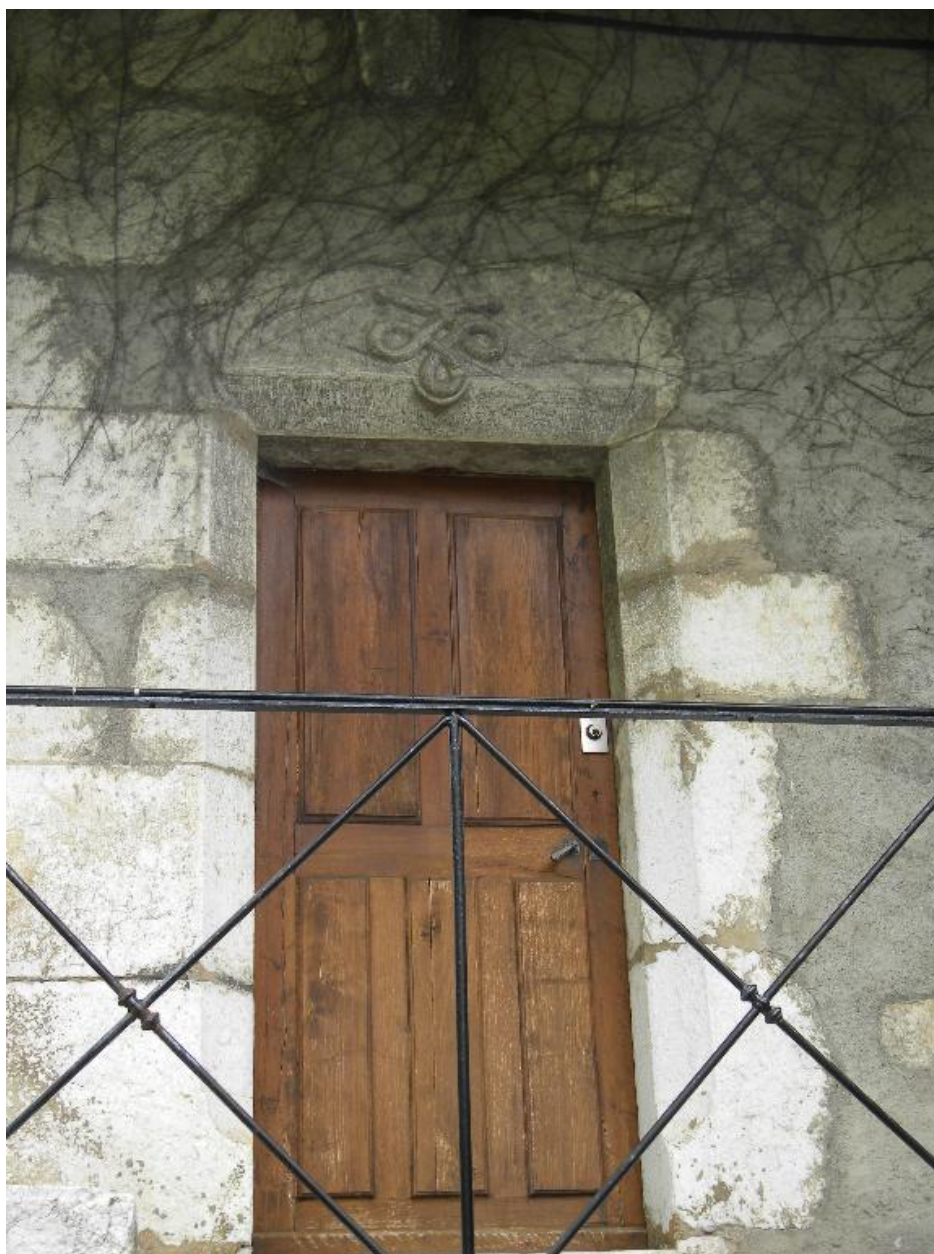
Vue de la porte du logis.  
Phot. Jérôme Daviet  
IVR82\_20147400159NUCA

Vue de la porte du logis.

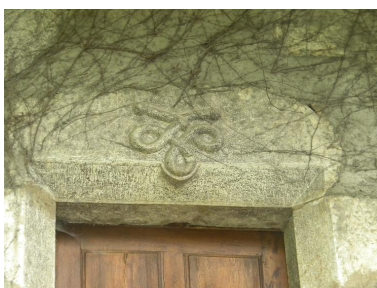
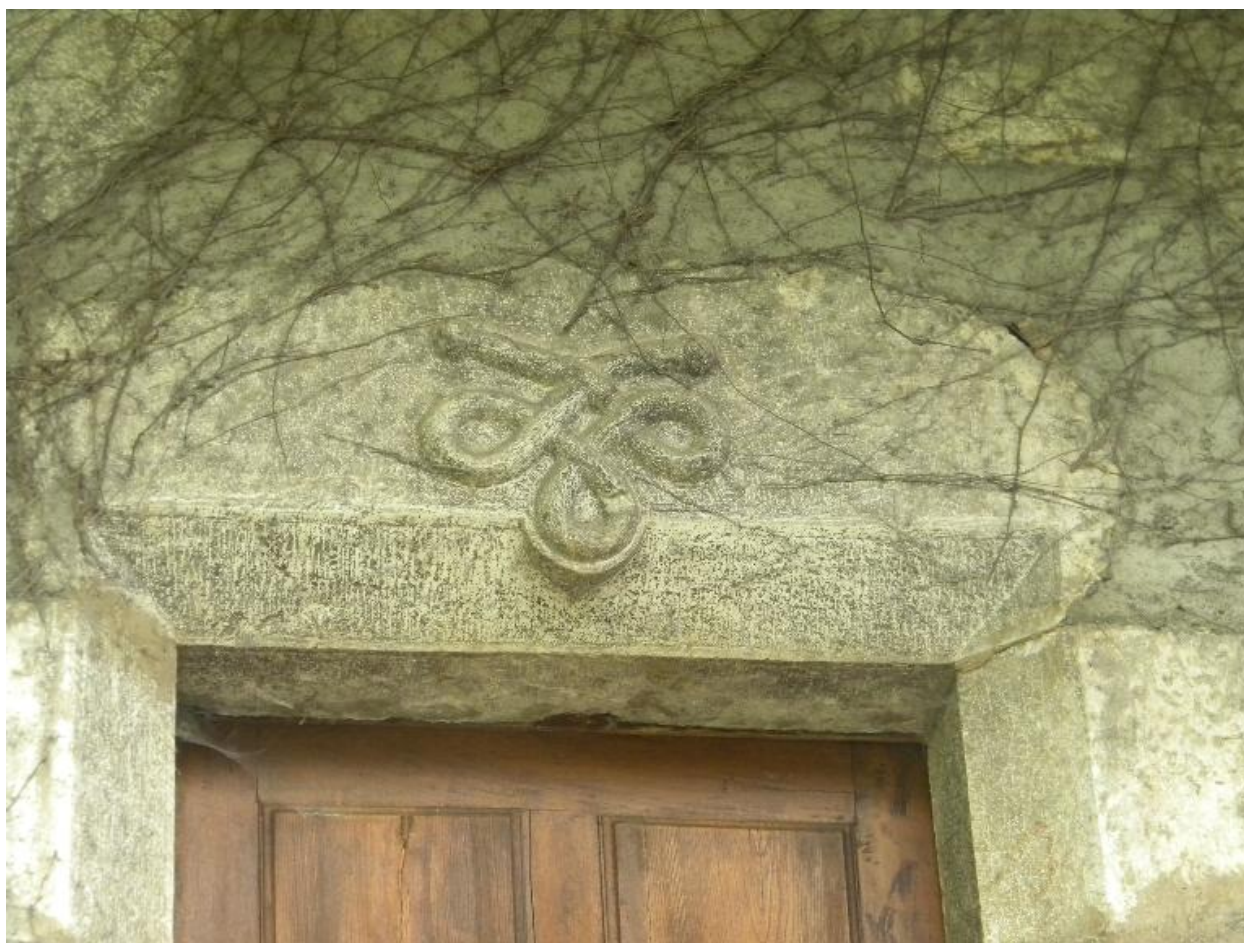
Détail du linteau sculpté  
de la porte d'entrée.  
Phot. Jérôme Daviet  
IVR82\_20147400160NUCA

Détail du linteau sculpté de la porte d'entrée.

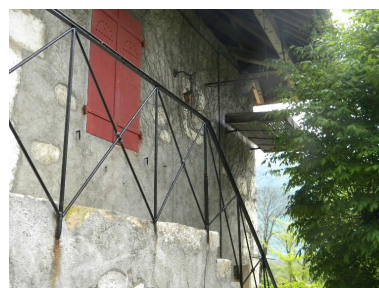
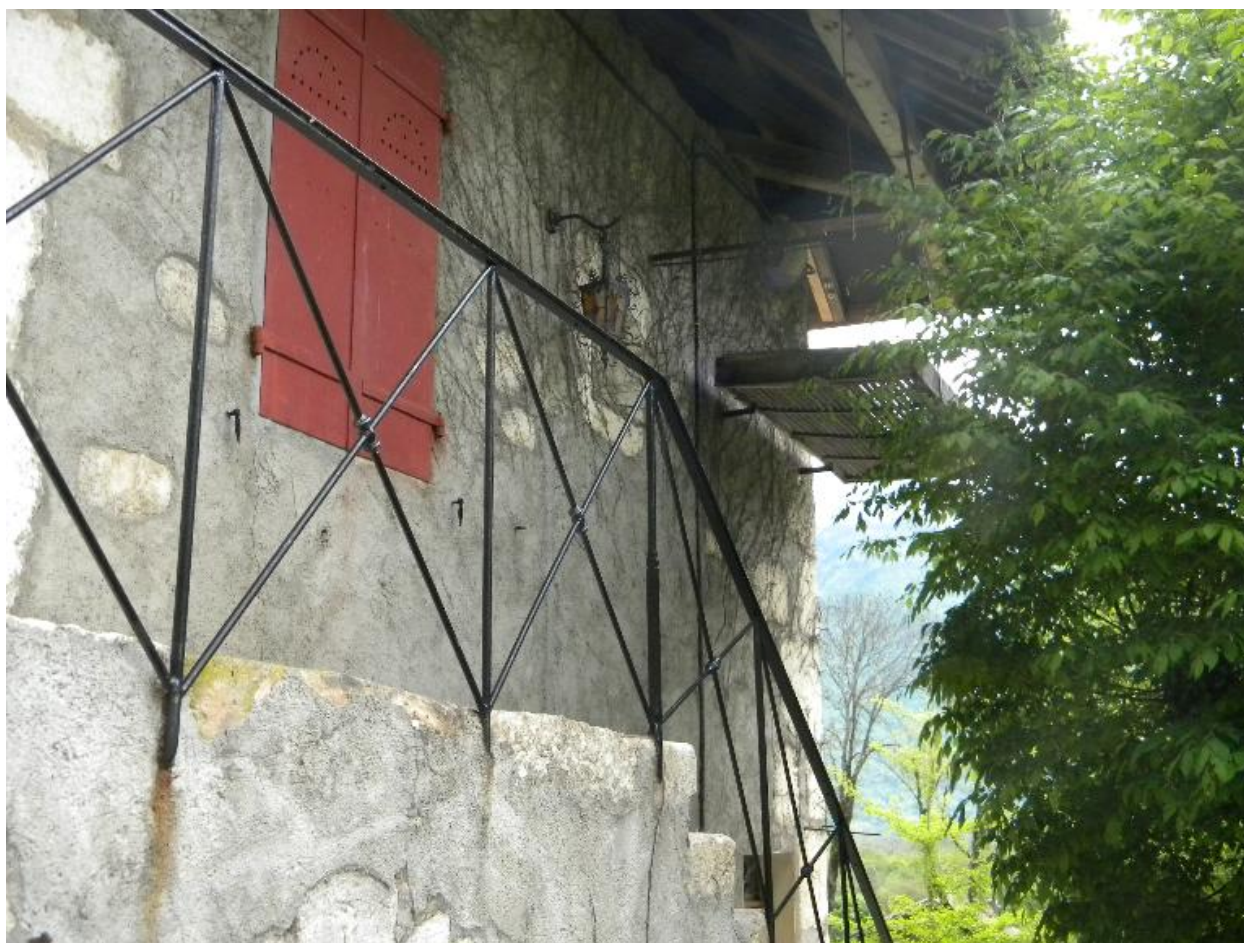
Vue d'un séchoir à noix en  
suspensé sous le débord de  
toit en façade principale.  
Phot. Jérôme Daviet  
IVR82\_20147400161NUCA

Vue d'un séchoir à noix en suspendu sous le débord de toit en façade principale.

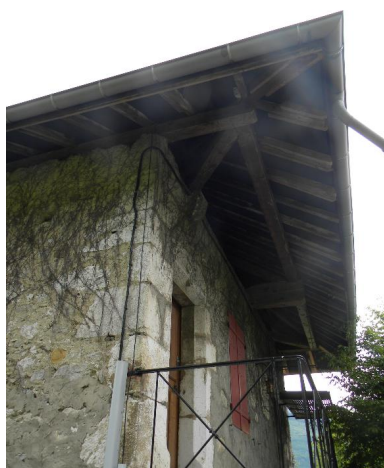
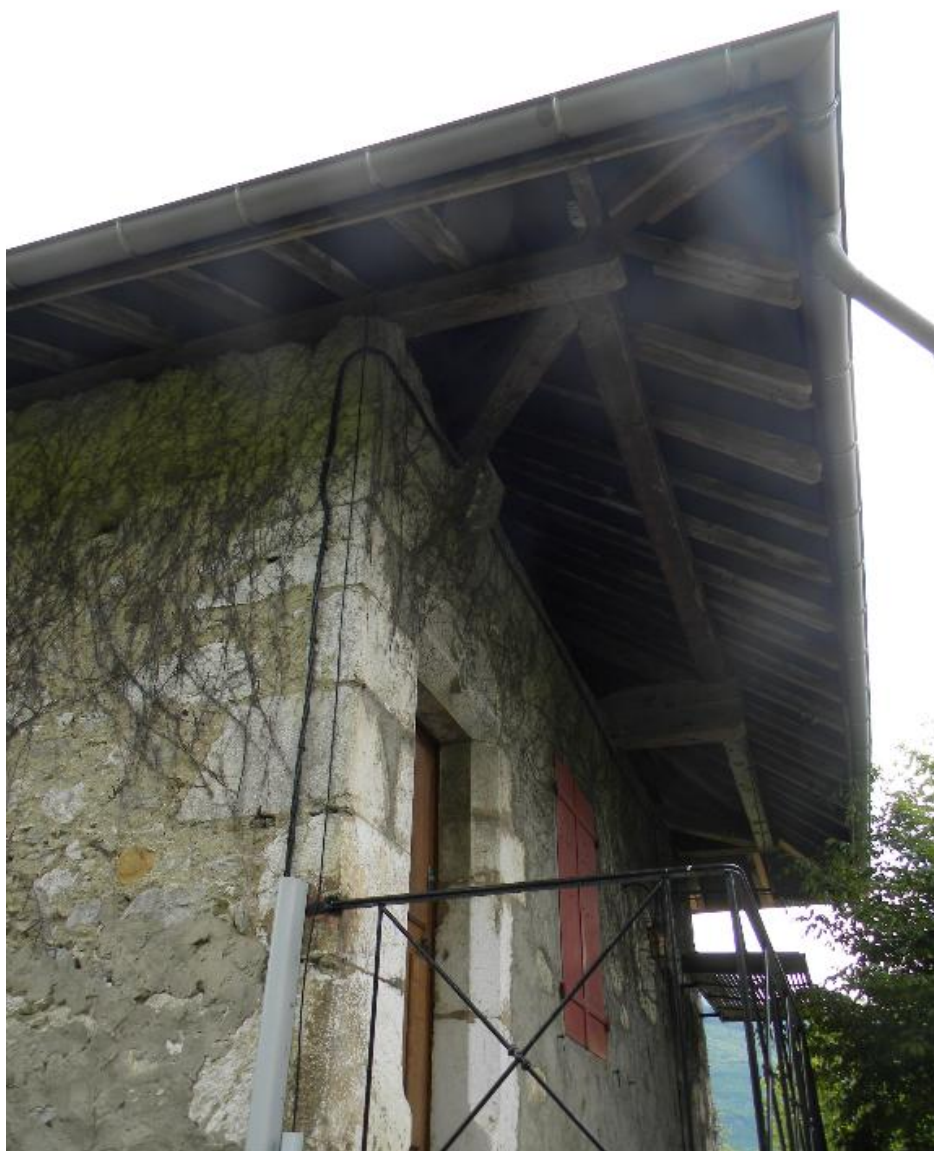
Vue de la charpente du débord de toit.  
Phot. Jérôme Daviet  
IVR82\_20147400162NUCA

Vue de la charpente du débord de toit.

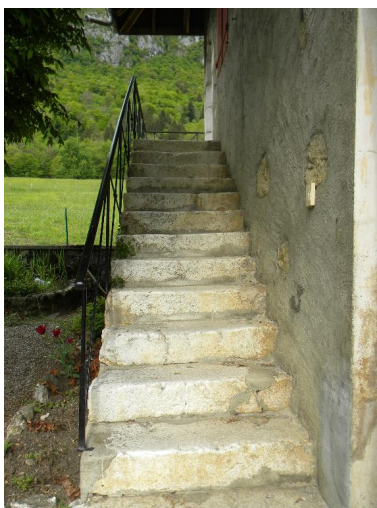
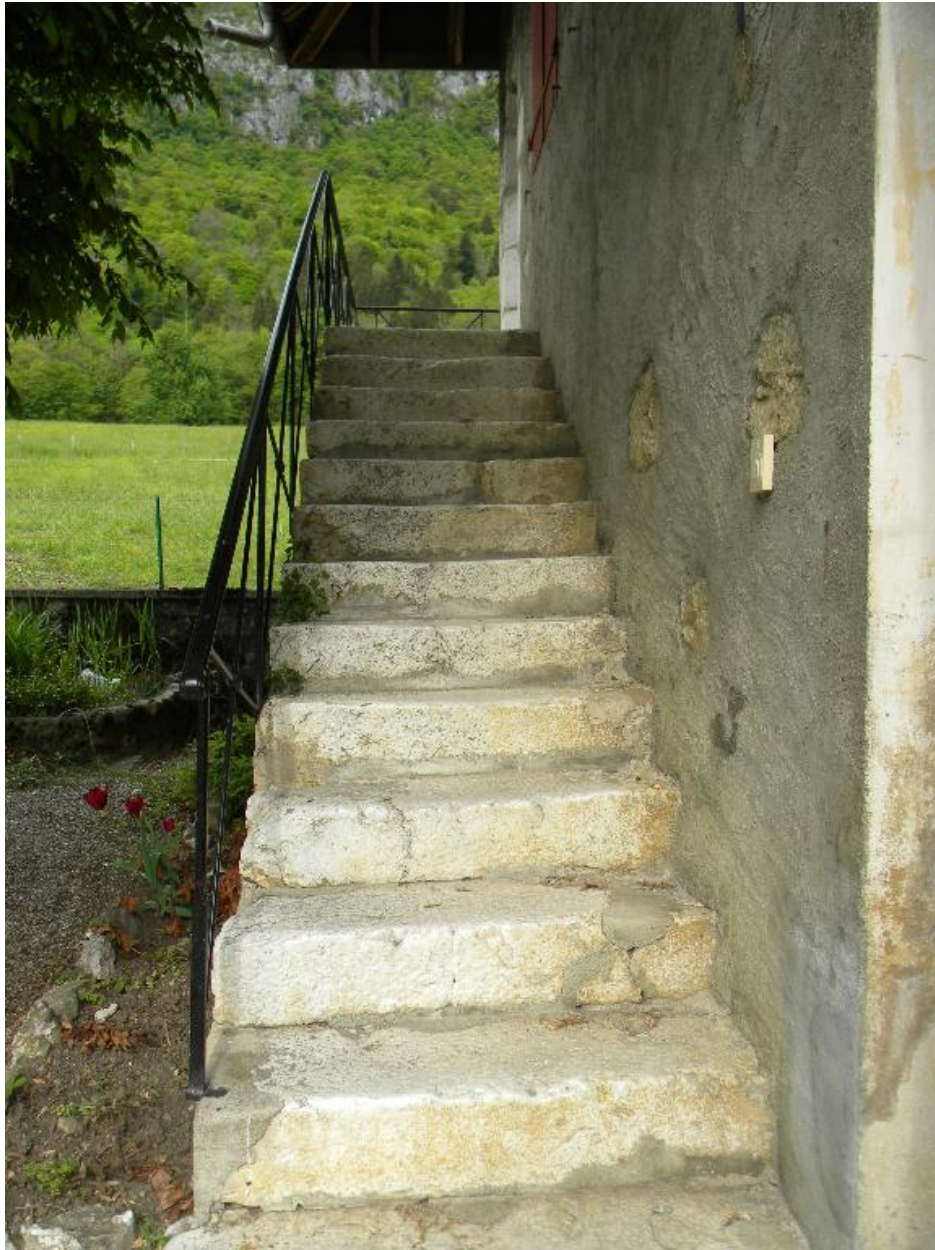
Vue de la montée d'escalier  
en façade principale.  
Phot. Jérôme Daviet  
IVR82\_20147400163NUCA

Vue de la montée d'escalier en façade principale.

Escaliers : escalier de distribution extérieur : escalier droit, en maçonnerie

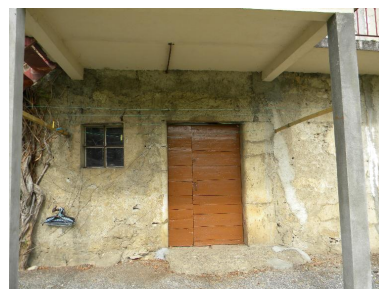
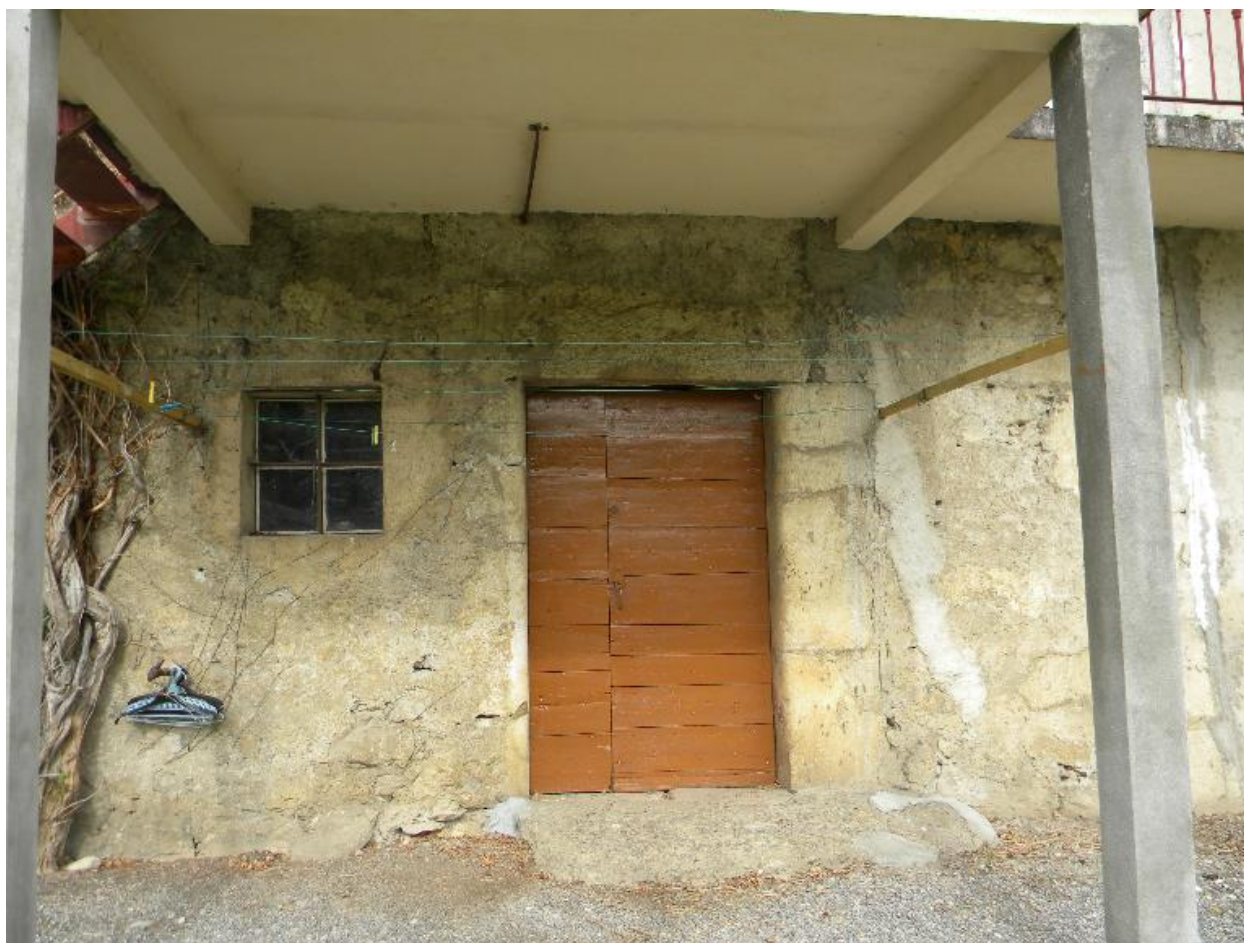
Vue de l'entrée de  
l'étable en façade est.  
Phot. Jérôme Daviet  
IVR82\_20147400164NUCA

Vue de l'entrée de l'étable en façade est.

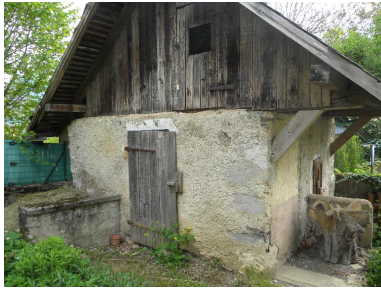
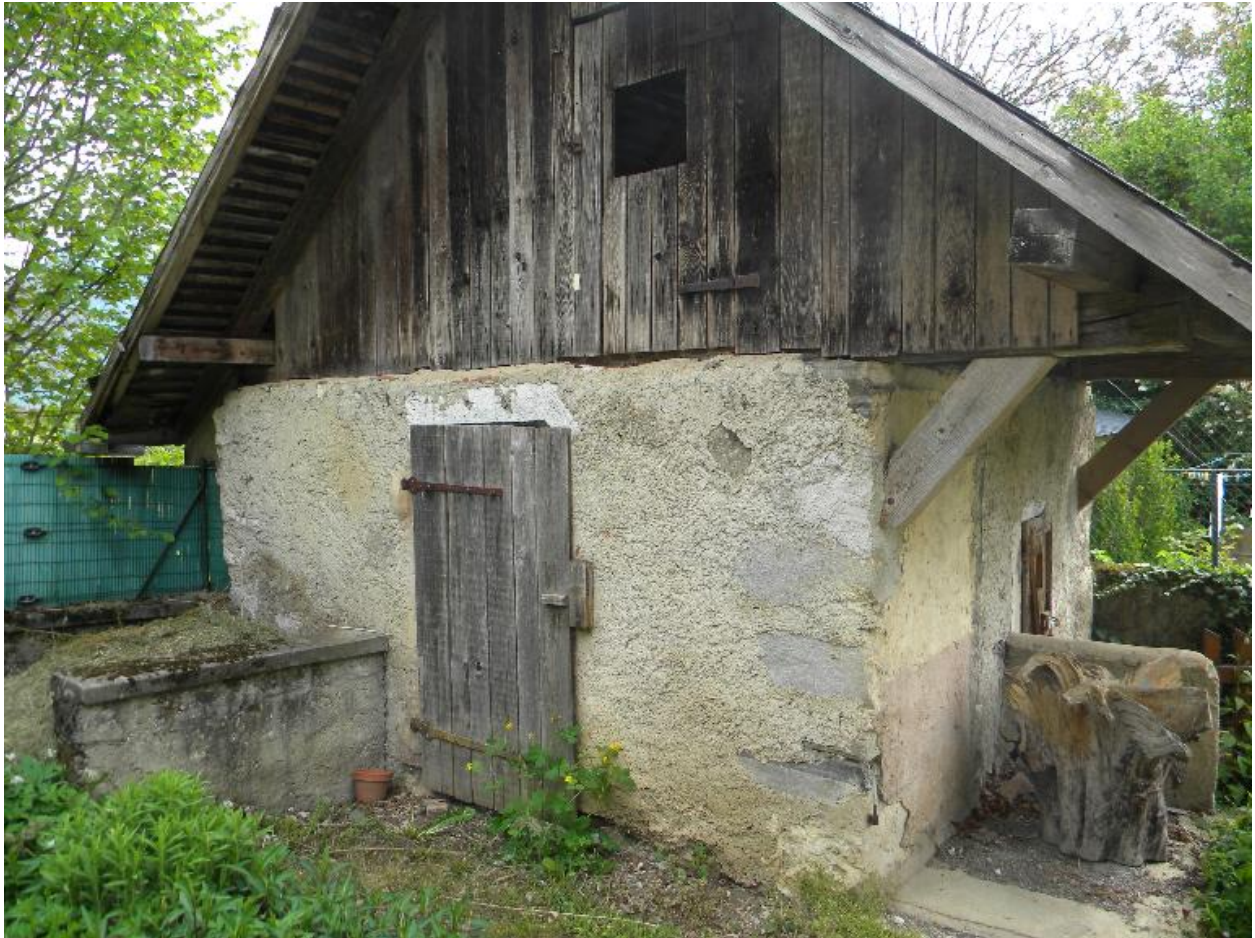
Vue de trois-quarts d'une dépendance.  
Phot. Jérôme Daviet  
IVR82\_20147400165NUCA

Vue de trois-quarts d'une dépendance.

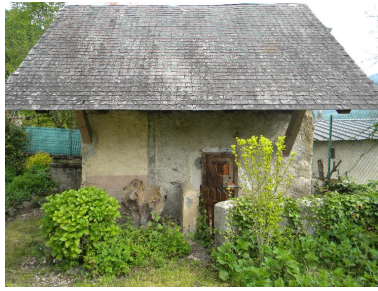
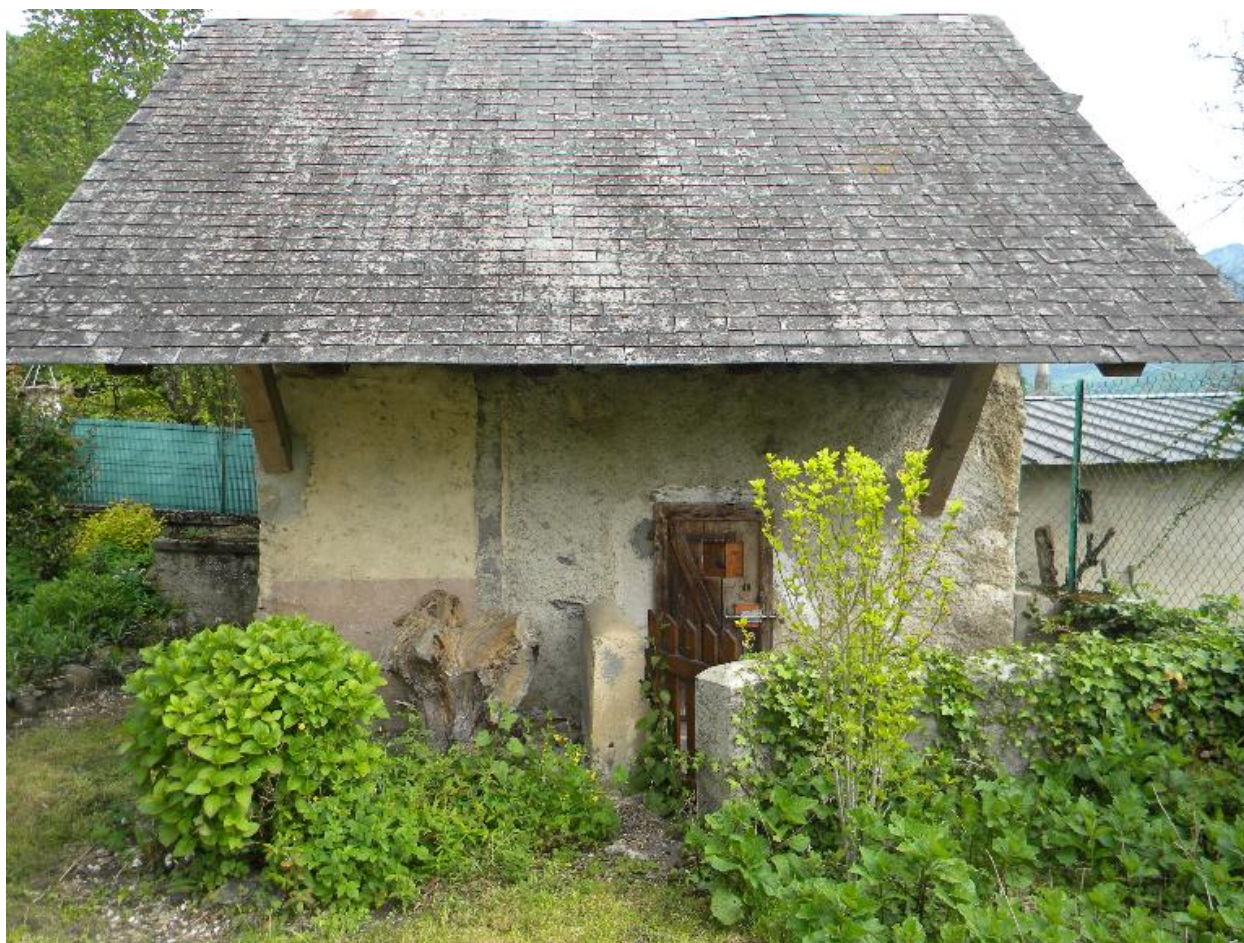
Vue de la façade sud  
d'une dépendance.  
Phot. Jérôme Daviet  
IVR82\_20147400166NUCA

Vue de la façade sud d'une dépendance.
