Rhône-Alpes, Loire  
Lézigneux  
le Bourg

## Ferme, puis boulangerie, actuellement maison

Numéro de dossier : IA42002268  
Date de l'enquête initiale : 2006  
Date(s) de rédaction : 2012  
Cadre de l'étude : inventaire topographique  
Degré d'étude : repéré

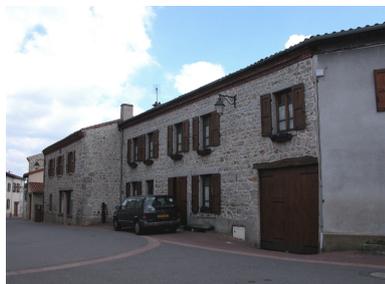
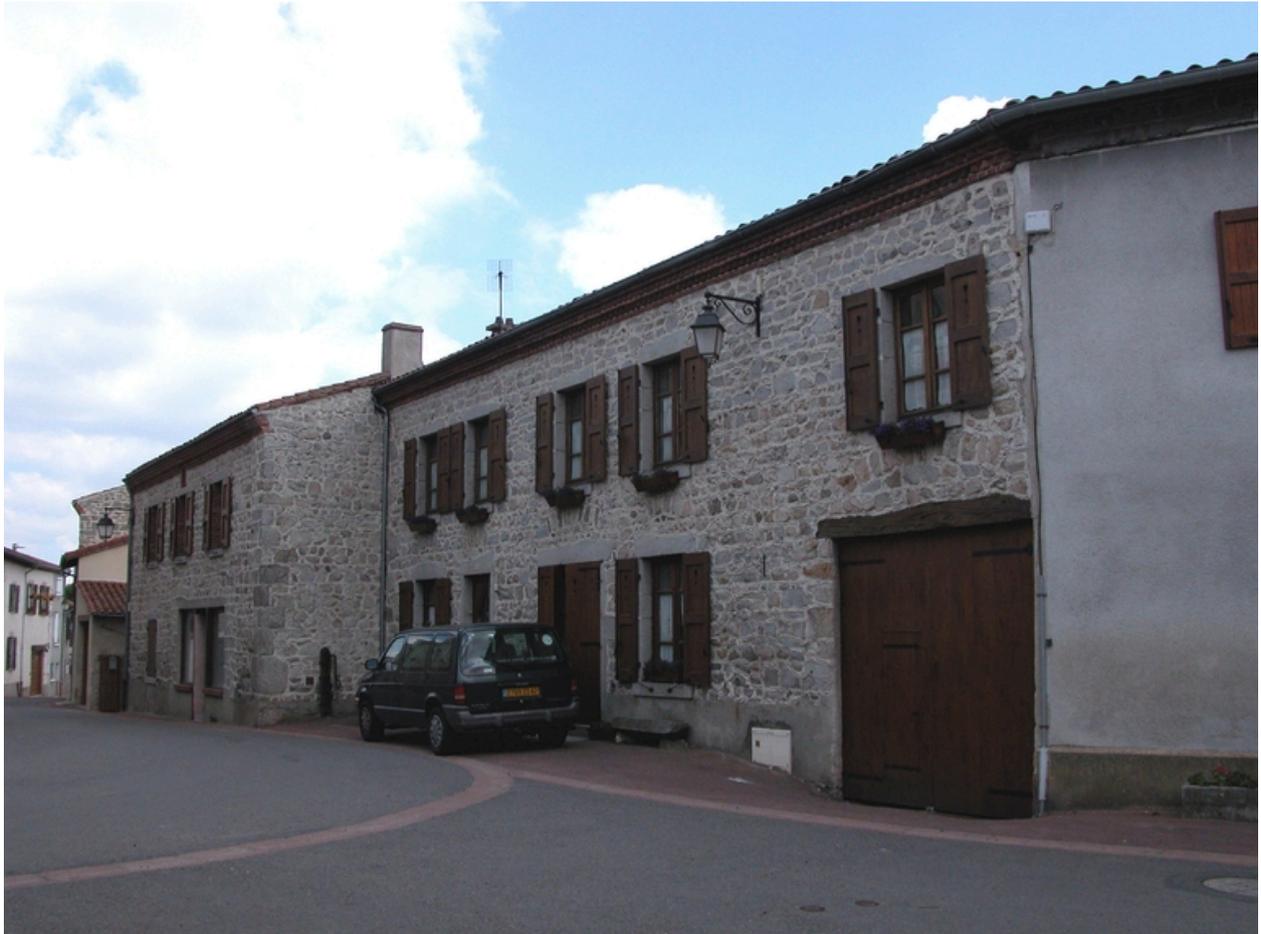
Vue générale depuis le nord-ouest.

Ferme à juxtaposition en profondeur (? à l'origine), à cour fermée (passage couvert). Le logis aurait deux caves en sous-sol, partiellement voûtées, dont une avec un puits. Les quatre travées du rez-de-chaussée étaient occupées par l'habitation, nord-est (porte piétonne), et la boulangerie, puis le passage couvert accédant à la cour, au sud-est. Le logis a un étage carré (4 chambres, plus une chambre de commis au-dessus du passage couvert) et un comble à surcroît. Les bâtiments sont en moellon de granite autrefois enduits, avec des encadrements en granite. Les toits sont à longs pans, en tuile creuse ; corniche en brique (à double rang de briques en oblique). Le seuil de la porte d'entrée est une ancienne tablette de croix de chemin en remploi. Façade sur rue, dans le pavement sous la fenêtre de gauche du rez-de-chaussée : linteau en remploi avec cartouche (rectangle à angles échancrés) gravé : C 1890 M.

Matériau(x) du gros-oeuvre, mise en oeuvre et revêtement : granite ; moellon  
Matériau(x) de couverture : tuile creuse  
Étage(s) ou vaisseau(x) : 1 étage carré, comble à surcroît  
Type(s) de couverture : toit à longs pans
