Rhône-Alpes, Loire
Chalain-d'Uzore
la Bosse

Ferme

Numéro de dossier : IA42002976
Date de l'enquête initiale : 2006
Date(s) de rédaction : 2012
Cadre de l'étude : inventaire topographique
Degré d'étude : repéré

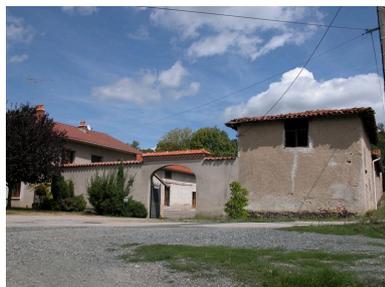
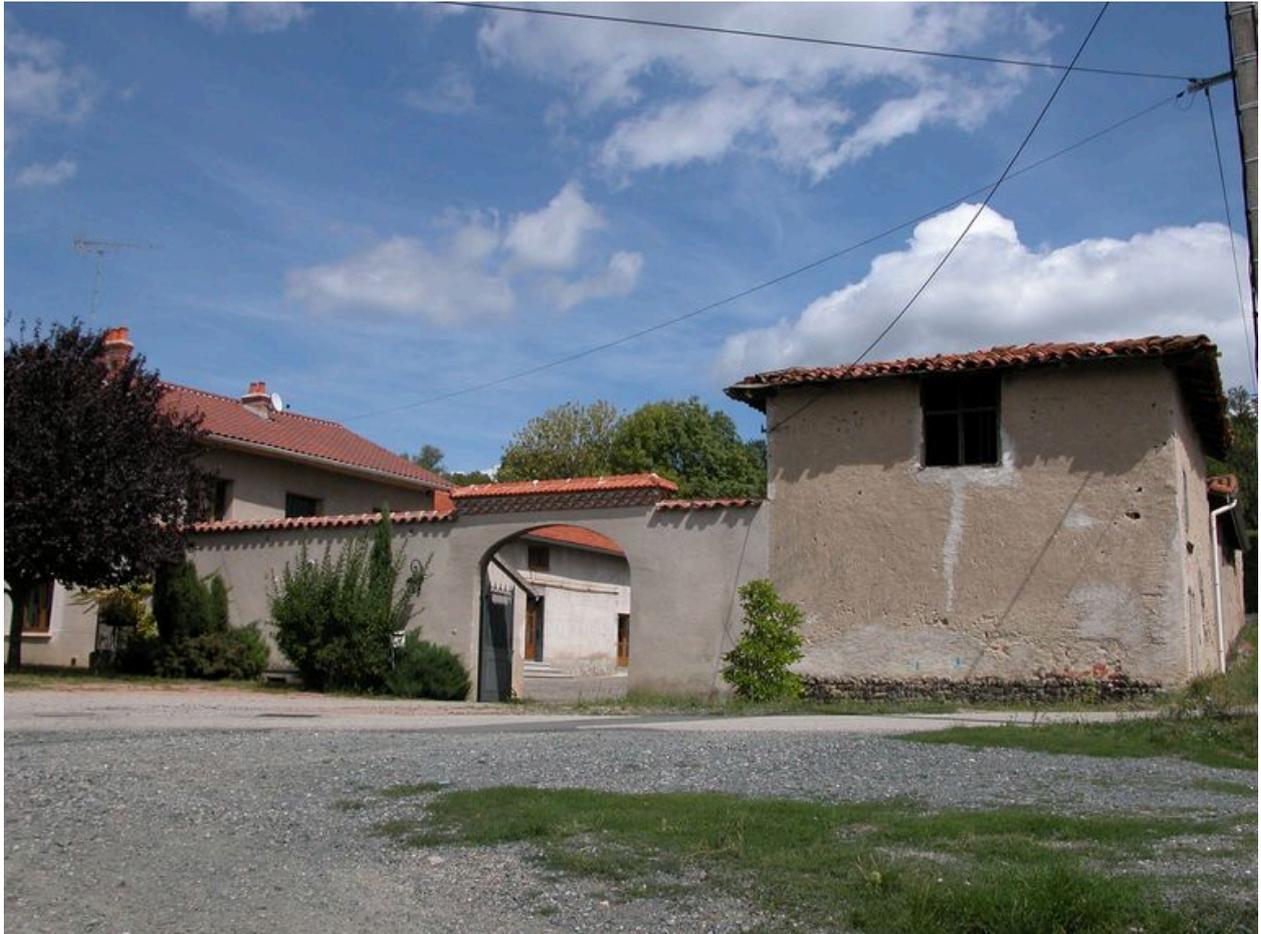
Vue générale.
Phot. Thierry Monnet
IVR82_20124202452NUCA

Vue générale.

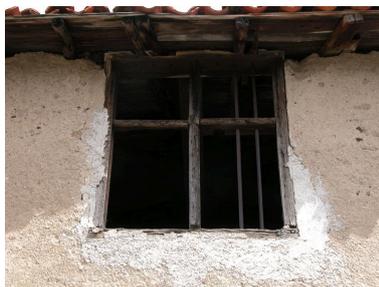
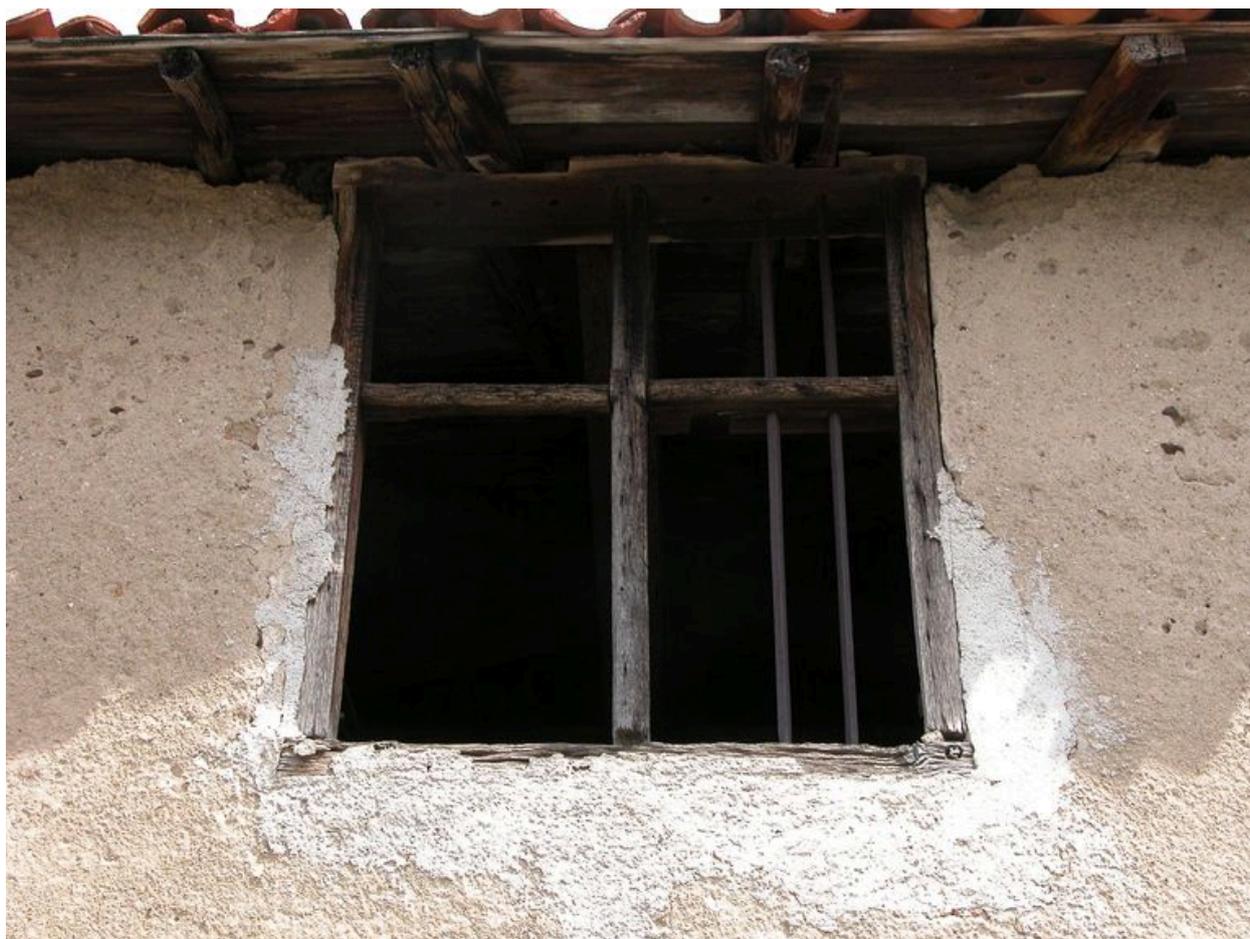
La ferme correspond à la parcelle 1809 A 62 : elle appartient à l'époque à Claude Joseph Rombau, propriétaire du château de Chalain d'Uzore. Le bâtiment peut remonter, au moins en partie, au 16e siècle (fenêtre à croisée en bois à l'étage du pavillon à l'angle sud-ouest, qui était peut-être une ancienne habitation). Il a été remanié ou agrandi au 18e siècle (logis actuel : cheminée datable du 18e siècle). L'ensemble a été remanié au 20e siècle.

Détail de la fenêtre à croisée
du bâtiment sud-ouest.
Phot. Thierry Monnet
IVR82_20124202453NUCA

Détail de la fenêtre à croisée du bâtiment sud-ouest.

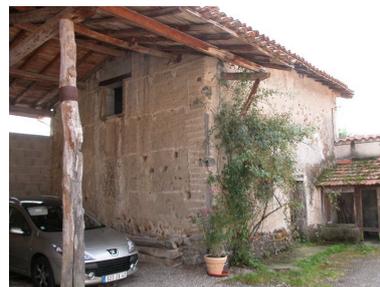
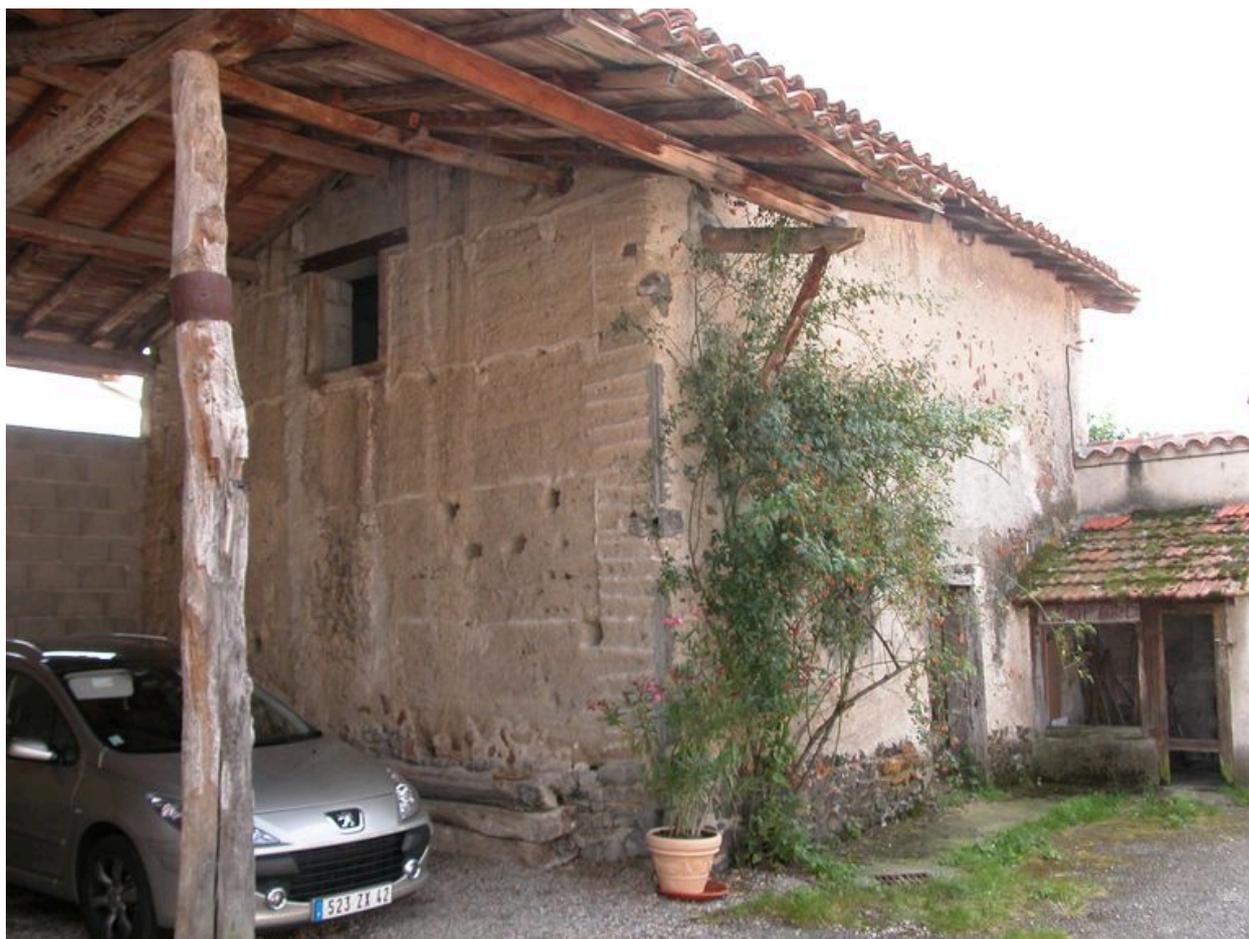
Vue du bâtiment sud-ouest
depuis l'intérieur de la cour.
Phot. Thierry Monnet
IVR82_20124202451NUCA

Vue du bâtiment sud-ouest depuis l'intérieur de la cour.
