Lyon 7e
Guillotière
16 rue Pasteur

Ensemble de deux immeubles, sur rue et sur cour, remises

Numéro de dossier : IA69007262
Date de l'enquête initiale : 2015
Date(s) de rédaction : 2015
Cadre de l'étude : inventaire topographique Inventaire de la Ville de Lyon
Degré d'étude : repéré

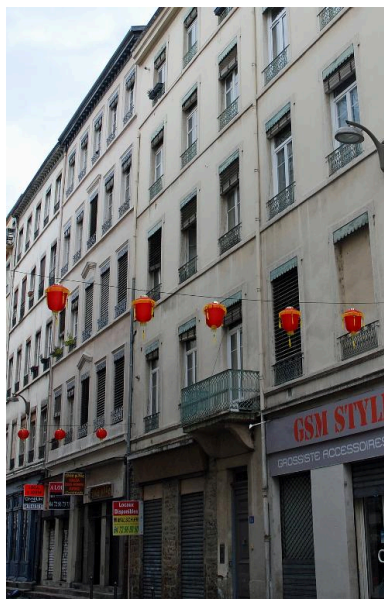
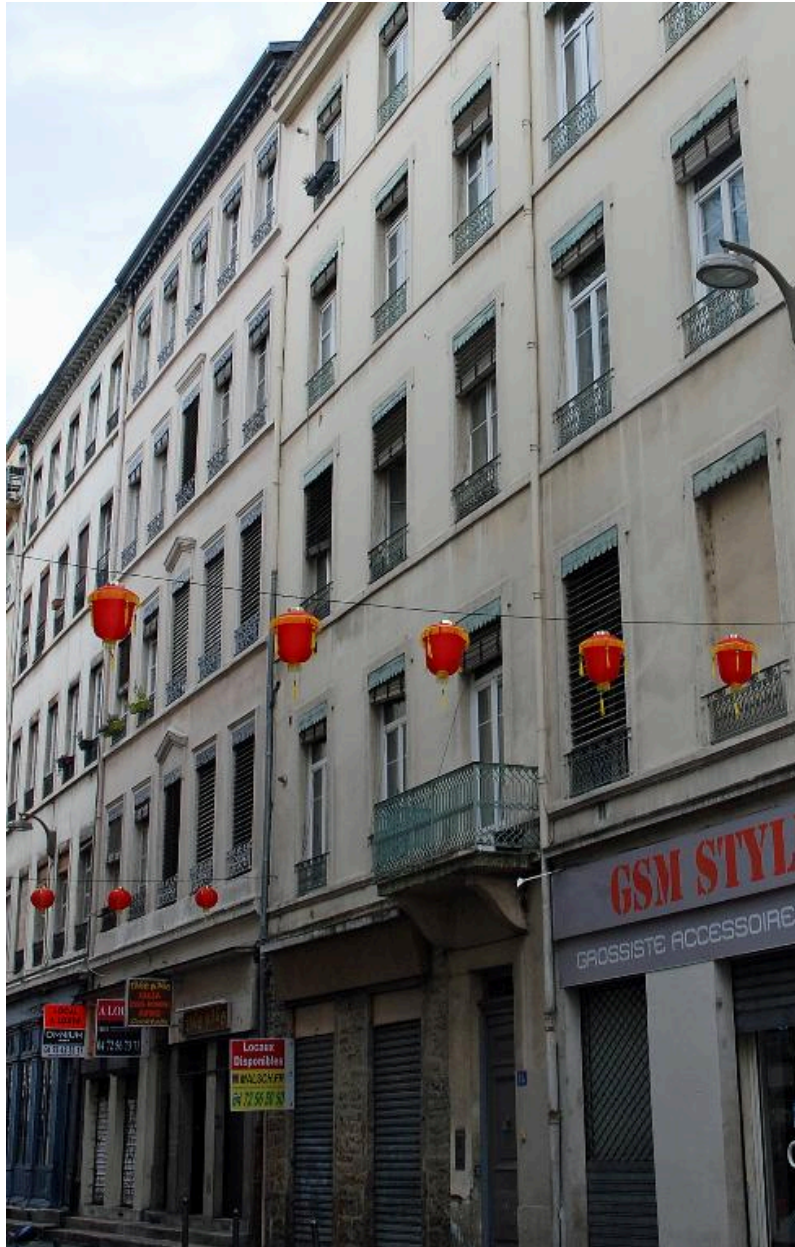
Immeuble sur rue, vue générale
Phot. Catherine Guégan
IVR82_20156900977NUCA

Immeuble sur rue, vue générale

Position	sur rue
Mitoyenneté	Oui
Rupture d'alignement	Non
Nombre de façades sur rue	1
Nombre de corps de bâtiments	1 corps de bâtiment
Place de l'entrée	centrée
Porte	piétonne
Nombre de travées	5
Nombre de niveaux	5
Niveau de décor	décor élémentaire
Limite de toiture	corniche bois
Décrochement de façade	Non
Balcon	non
Balcon filant	Non
Loggia	Non
Balcon-loggia	Non
Visibilité des matériaux	non visible
Matériaux des garde-corps	fonte
Lambrequins	fonte
Escalier 1 : situation	à l'arrière
Escaliers en pendant	Non
1re volée différenciée	non
Nombre de volées par étage	2
Tour d'escalier	Non
Matériaux de l'escalier	pierre à gryphées
Garde corps de l'escalier	fonte
Pavement	ciment
Ascenseur	non
Verrières	Non
Type de passage	passage piéton

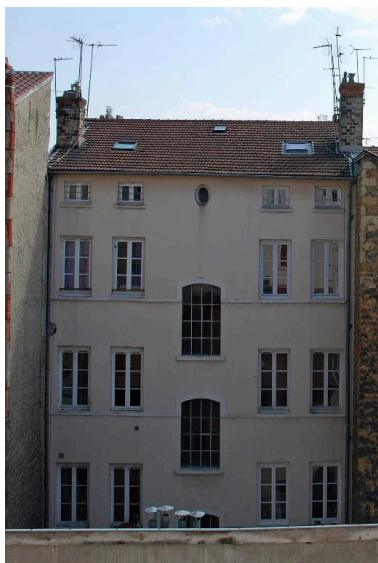
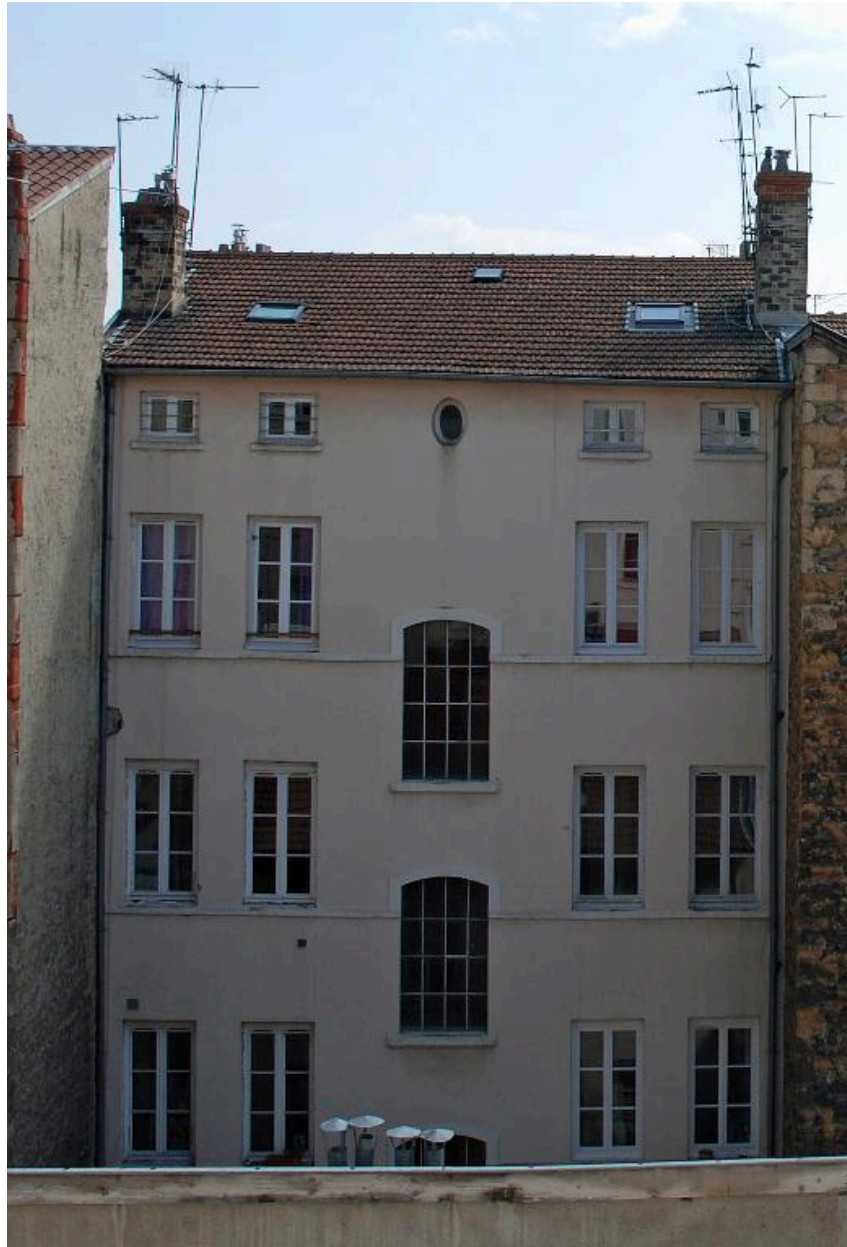
Immeuble sur rue,
élévation postérieure
Phot. Catherine Guégan
IVR82_20156900982NUCA

Immeuble sur rue, élévation postérieure

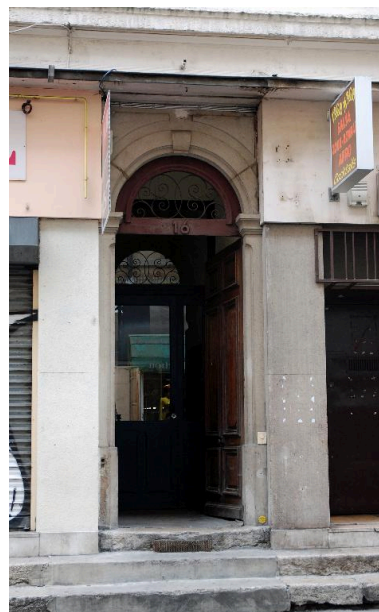
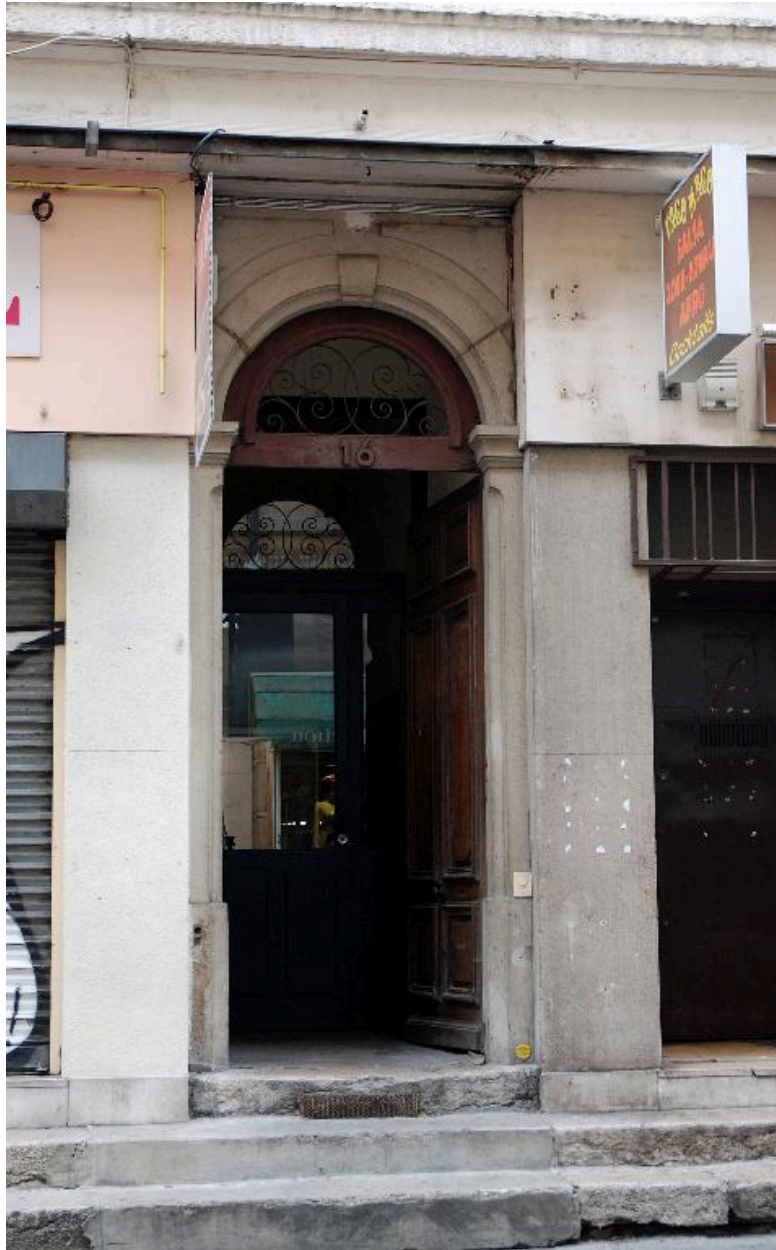
Immeuble sur rue : porte piétonne
Phot. Catherine Guégan
IVR82_20156900978NUCA

Immeuble sur rue : porte piétonne

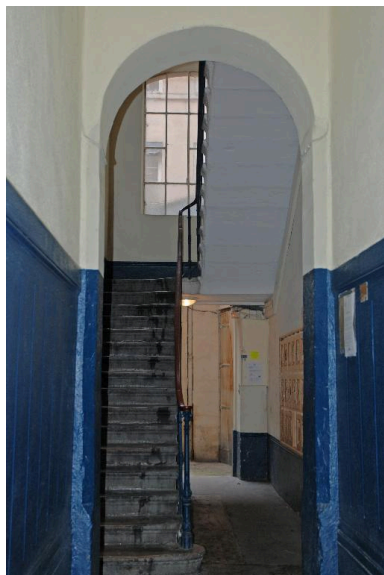
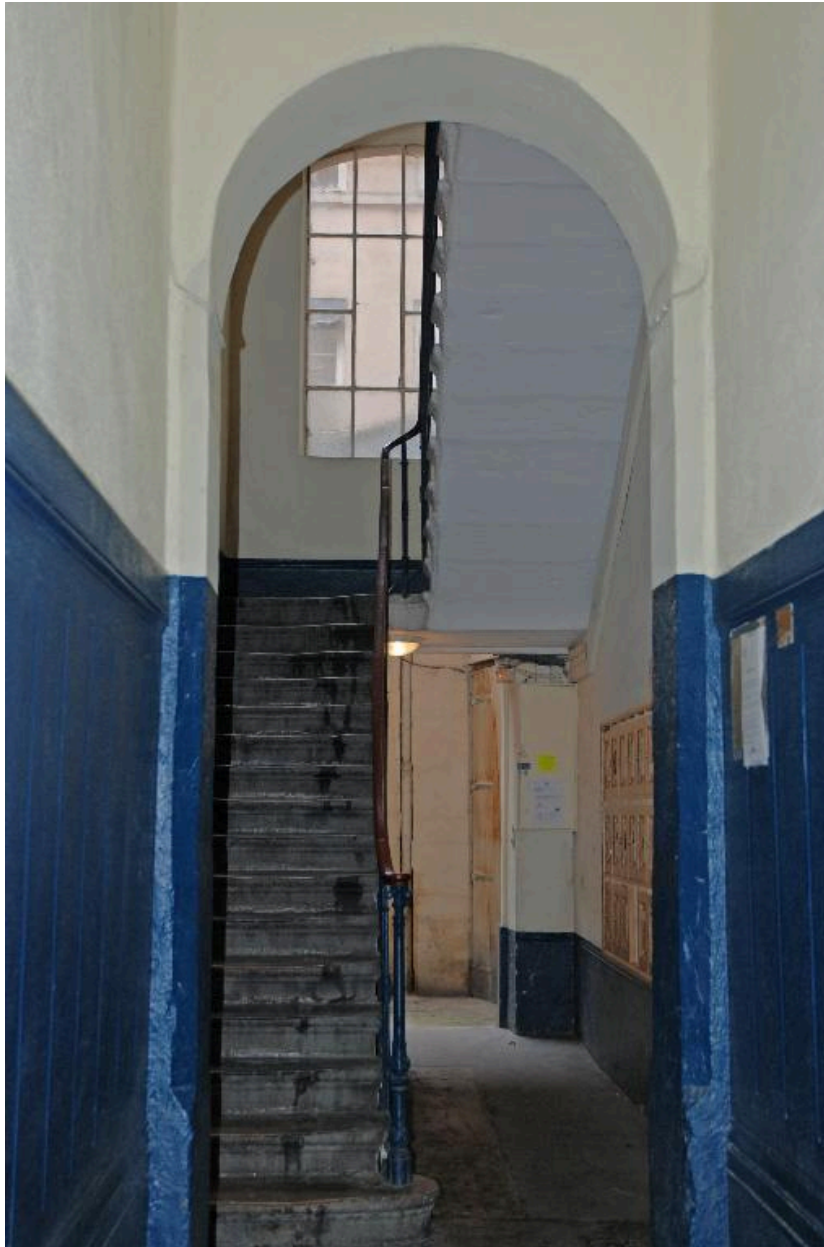
Immeuble sur rue : allée
et départ de l'escalier
Phot. Catherine Guégan
IVR82_20156900979NUCA

Immeuble sur rue : allée et départ de l'escalier

Ensemble composé d'un immeuble sur rue de quatre étages (escalier tournant à retours avec jour) et d'un immeuble sur cour de deux étages (escalier droit, cage ouverte), reliées par deux corps de bâtiments annexes allongés, construits en parpaings de béton ou de mâchefer et pan de bois, bordant la cour.

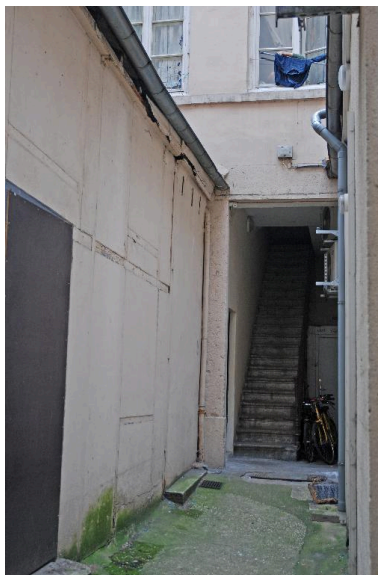
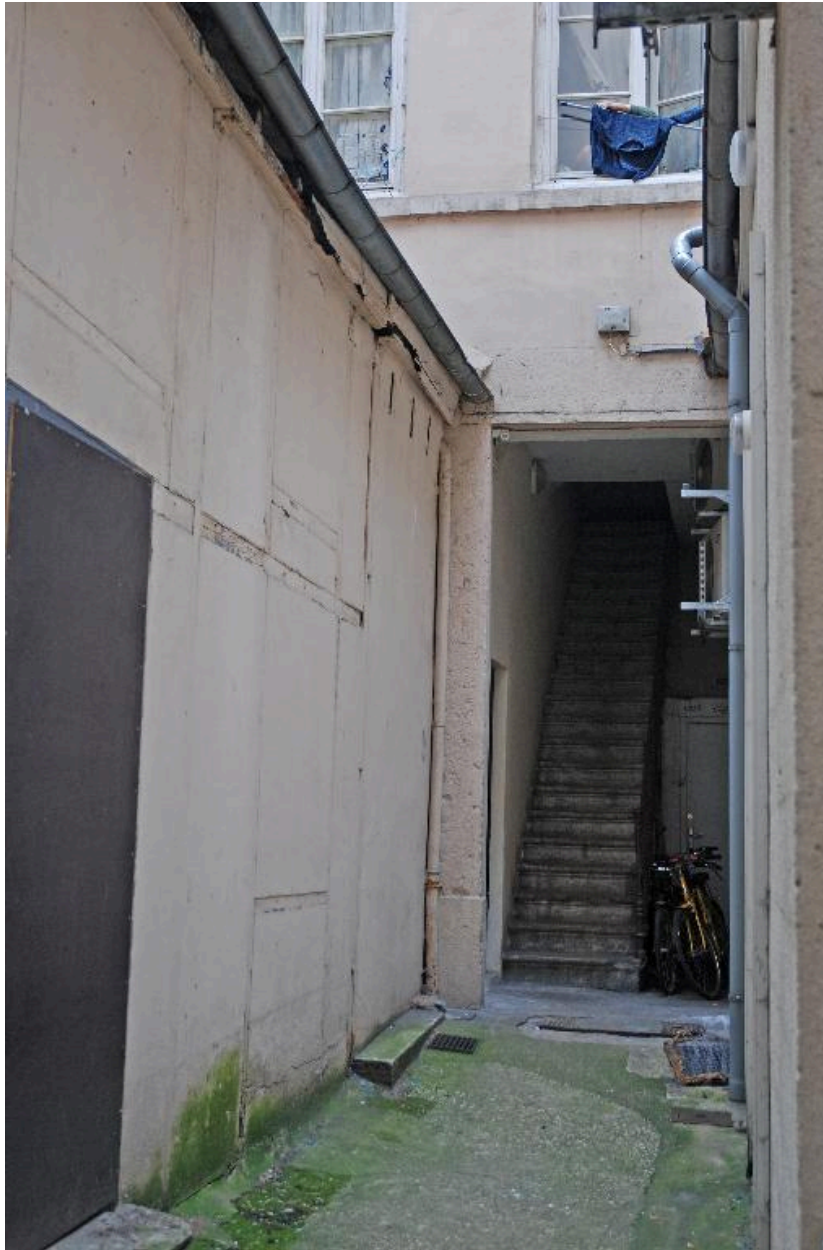
Vue partielle de la cour et départ
de l'escalier de l'immeuble sur cour
Phot. Catherine Guégan
IVR82_20156900980NUCA

Vue partielle de la cour et départ de l'escalier de l'immeuble sur cour

Position	sur cour
Mitoyenneté	Non
Rupture d'alignement	Non
Nombre de corps de bâtiments	1 corps de bâtiment
Place de l'entrée	centrée
Nombre de travées	3
Nombre de niveaux	2
Niveau de décor	décor minimum
Limite de toiture	avant-toit ouvert
Décrochement de façade	Non
Balcon	non
Balcon filant	Non
Loggia	Non
Balcon-loggia	Non
Visibilité des matériaux	sur mur pignon
Lambrequins	bois
Escalier 1 : situation	en revers de façade et central
Escaliers en pendant	Non
1re volée différenciée	révolution différente
Nombre de volées par étage	1
Tour d'escalier	Non
Matériaux de l'escalier	pierre et bois

Garde corps de l'escalier	métal
Cage	ouverte
Ascenseur	non
Verrières	Non
Sas	Non
Distribution des logements	par palier de l'escalier
Immeuble faisant partie d'un ensemble	entrée et cour communes
Nature de l'ensemble	Immeuble sur rue et immeuble sur cour
Agrandissement	Non
Surélévation	Non
Alignement	Non
Modification de façade	Non
Reconstruction de façade	Non
Nivellement	Non

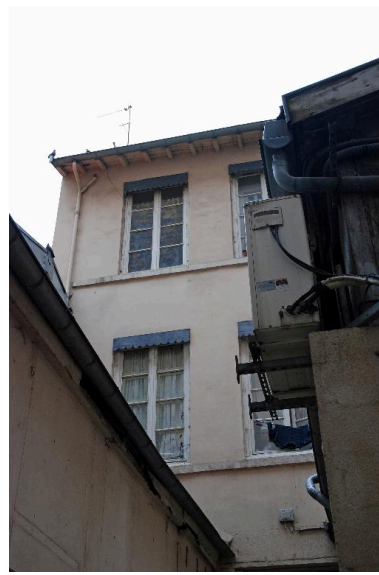
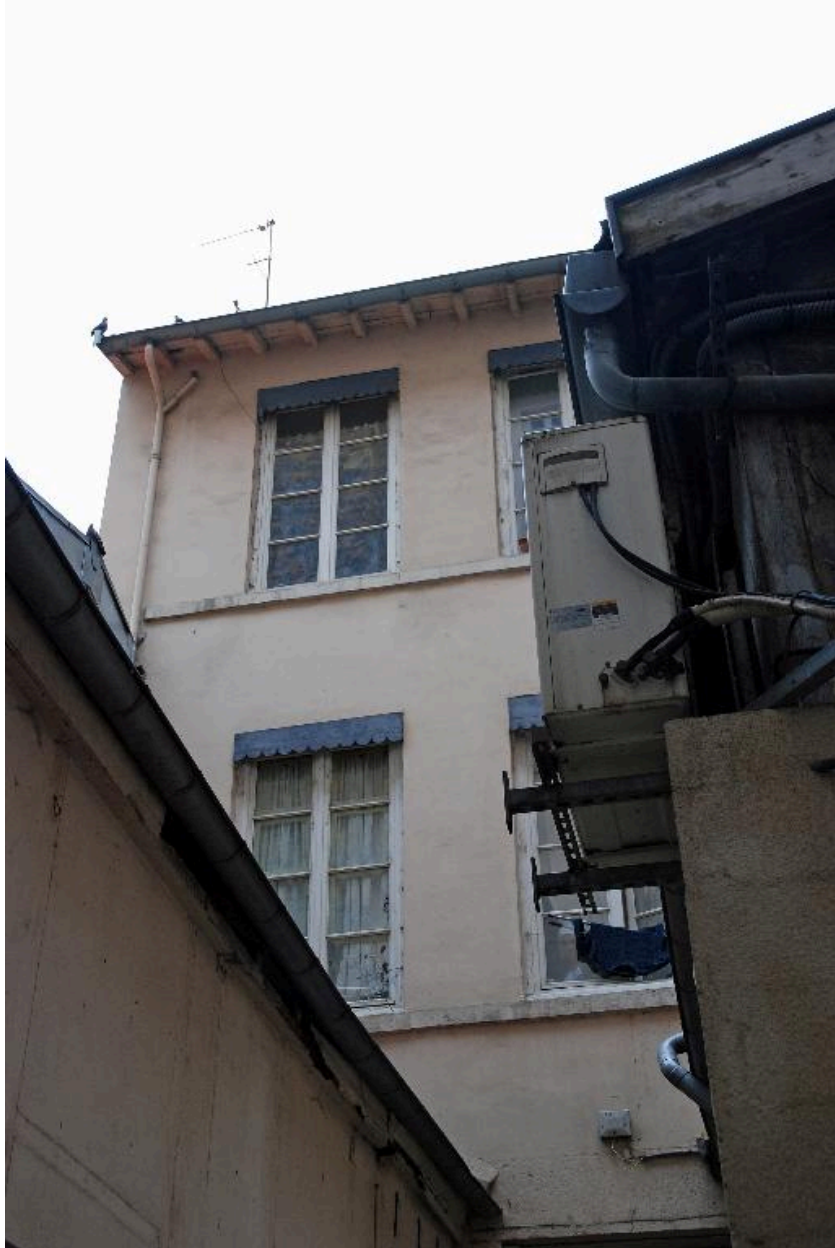
Vue partielle des bâtiments sur cour
Phot. Catherine Guégan
IVR82_20156900981NUCA

Vue partielle des bâtiments sur cour

L'immeuble sur rue est construit en 1864 par Antoine-Marie Curny, architecte, pour M. Argoud, marchand de boissons (315 WP 005/4). L'immeuble doit mesurer 10,2 m de longueur pour 14,5 m de profondeur et 20m de hauteur (4 étages). En 1889, l'entrepreneur Louis Rochon construit l'un des hangars sur cour : un petit bâtiment sur cour (la 7 m, h 6 m), en maçonnerie de dalles en mâchefer sans bois apparent (AC Lyon, 314 W 42).
