# Inventaire général du patrimoine culturel

Lyon 4e Croix-Rousse 6 rue (d') Ivry, 13 rue (du) Mail

# Immeuble à logements

Numéro de dossier : IA69001445 Date de l'enquête initiale : 2014 Date(s) de rédaction : 2014

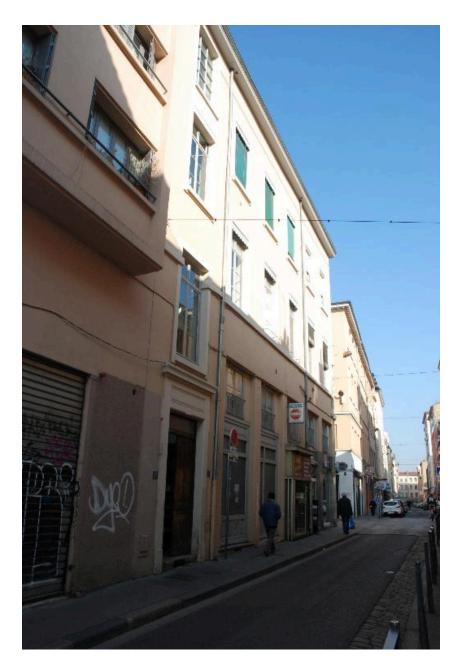
# IVR82\_20146900073NUCA

Vue sud est depuis la rue du Mail

Les percements des étages sont réguliers. Les baies décalées, première travée rue du Mail et quatrième travée rue d'Ivry, correspondent à l'éclairage des cages d'escaliers au niveau des repos. Un bandeau horizontal sert d'appui aux baies du premier étage et celles du deuxième étage présentent des appuis saillants. Le chambranle des baies est saillant. Les deux

premières travées côté rue d'Ivry ont des baies aveugles. Des lambrequins ouvragés en ferronnerie sont présents, côté rue du Mail, au premier étage sauf sur la première travée et au deuxième étage de la deuxième à la quatrième travée. Les fenêtres sont hétérogènes et celles du premier étage, côté rue du Mail, ont des jalousies. La corniche est en bois.

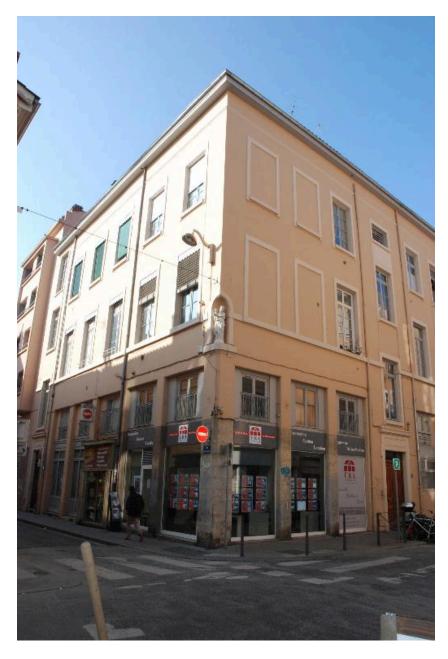
# IVR82\_20146900087NUCA

Vue d'ensemble nord est

Cet immeuble d'angle possède une façade principale qui donne sur la rue d'Ivry. Il s'élève sur quatre étages et comprend un étage d'entresol. Le rez-de-chaussée est de plain-pied rue d'Ivry et surélevé d'une marche rue du Mail. Il est composé de travées rectangulaires et la pierre calcaire est apparente au niveau des travées faisant l'angle. Le rez-de-chaussée est surmonté d'un étage d'entresol avec garde-corps en ferronnerie, excepté la deuxième travée côté rue d'Ivry.

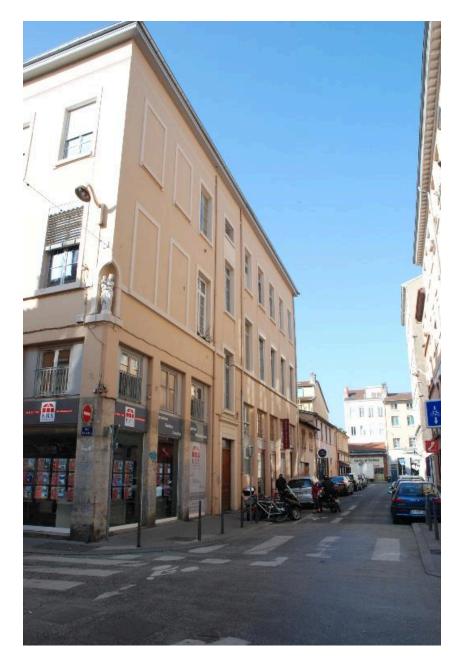
# IVR82\_20146900088NUCA

Vue nord est depuis la rue d'Ivry

Côté rue d'Ivry, la porte d'entrée se situe à gauche de l'axe médian de la façade. Il s'agit d'une porte piétonne avec une imposte rectangulaire vitrée. La porte est à deux battants avec tables affleurées. Elle présente également un chambranle saillant à crossettes et un dessus de porte avec table affleurée et une corniche en bois. La porte d'entrée donne directement accès à l'escalier. L'escalier est surélevé de sept marches et donne accès à une porte à deux battants desservant la cour. Il est à deux volées droites et à jour central. La main courante est en ferronnerie. La cage d'escalier est éclairée par une baie rectangulaire sur rue au niveau des repos. Les paliers desservent trois portes palières, dont deux latérales et une de face. Côté rue du Mail, la porte d'entrée se situe à gauche de l'axe médian de la façade. Il s'agit d'une porte piétonne avec une imposte rectangulaire vitrée. La porte est en bois et à deux battants avec tables affleurées. Le chambranle est saillant et à crossettes. Le dessus de porte est surmonté d'une corniche et présente une table affleurée.

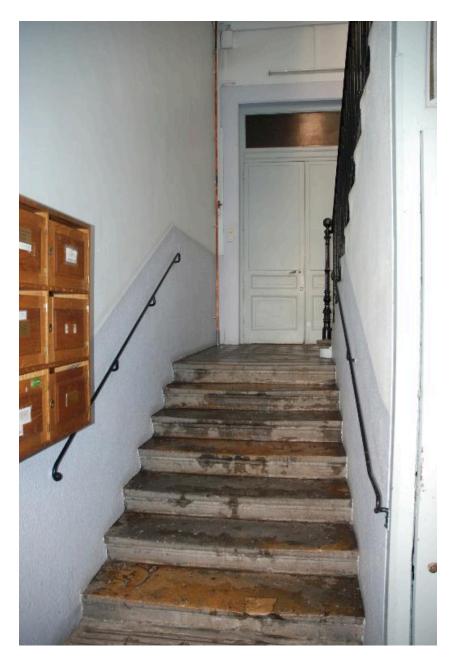
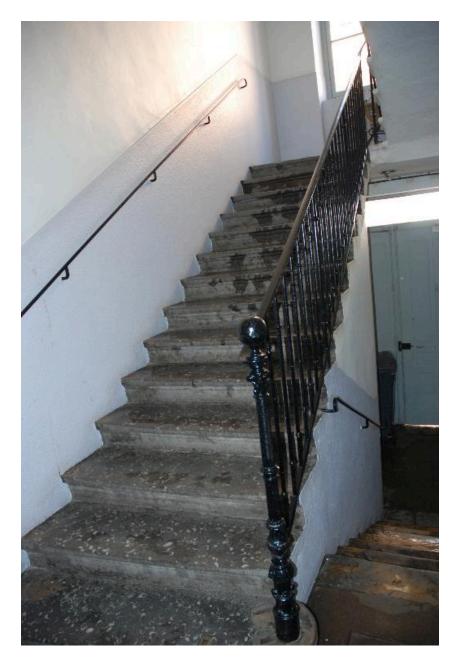
# IVR82\_20146900089NUCA

Vue de l'escalier rue d'Ivry

La porte d'entrée donne directement accès à l'escalier. Celui-ci est commun avec le n° 11 rue du Mail qui est postérieur à cet immeuble. L'escalier est surélevé de six marches et donne accès à deux anciens lieux d'aisance. Il est à deux volées droites et à jour central. Le garde-corps est en ferronnerie simple. La cage d'escalier est éclairée par une baie rectangulaire sur rue au niveau des repos. Les paliers desservent une porte de face correspondant à un ancien lieu d'aisance et deux appartements latéraux, dont un appartement latéral sud avec une porte palière des années 1950 rattaché au n° 11 rue du Mail et un appartement nord rattaché au n° 13 rue du Mail. Le premier repos dessert au nord l'étage d'entresol du n° 13 rue du Mail et au sud une baie aveugle. Les escaliers sont en pierre à gryphées de Saint-Fortunat.

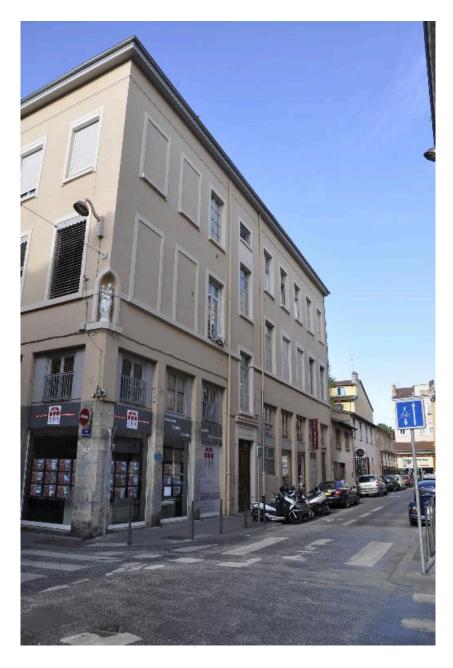
# IVR82\_20146900465NUCA

Vue nord est depuis la rue d'Ivry

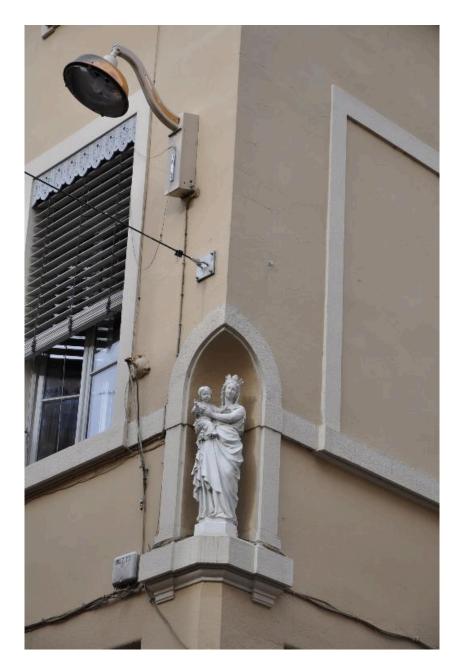
## IVR82\_20146900540NUCA

Vue de la Vierge à l'Enfant à l'angle de la rue du Mail et de la rue d'Ivry

L'angle de l'immeuble présente entre l'entresol et le premier étage une niche accueillant une sculpture d'une vierge à l'enfant.
