Rhône-Alpes, Ain
Trévoux
5 rue du Port

Maison

Numéro de dossier : IA01000143
Date de l'enquête initiale : 1990
Date(s) de rédaction : 1996
Cadre de l'étude : inventaire topographique
Degré d'étude : étudié

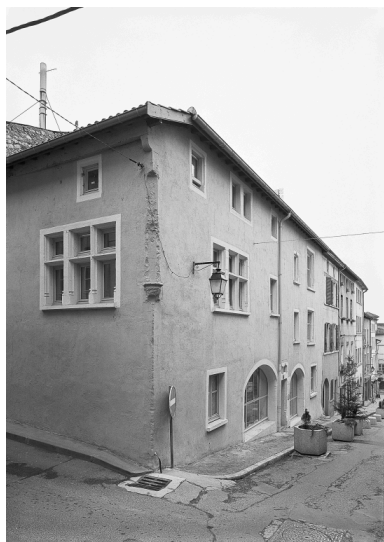
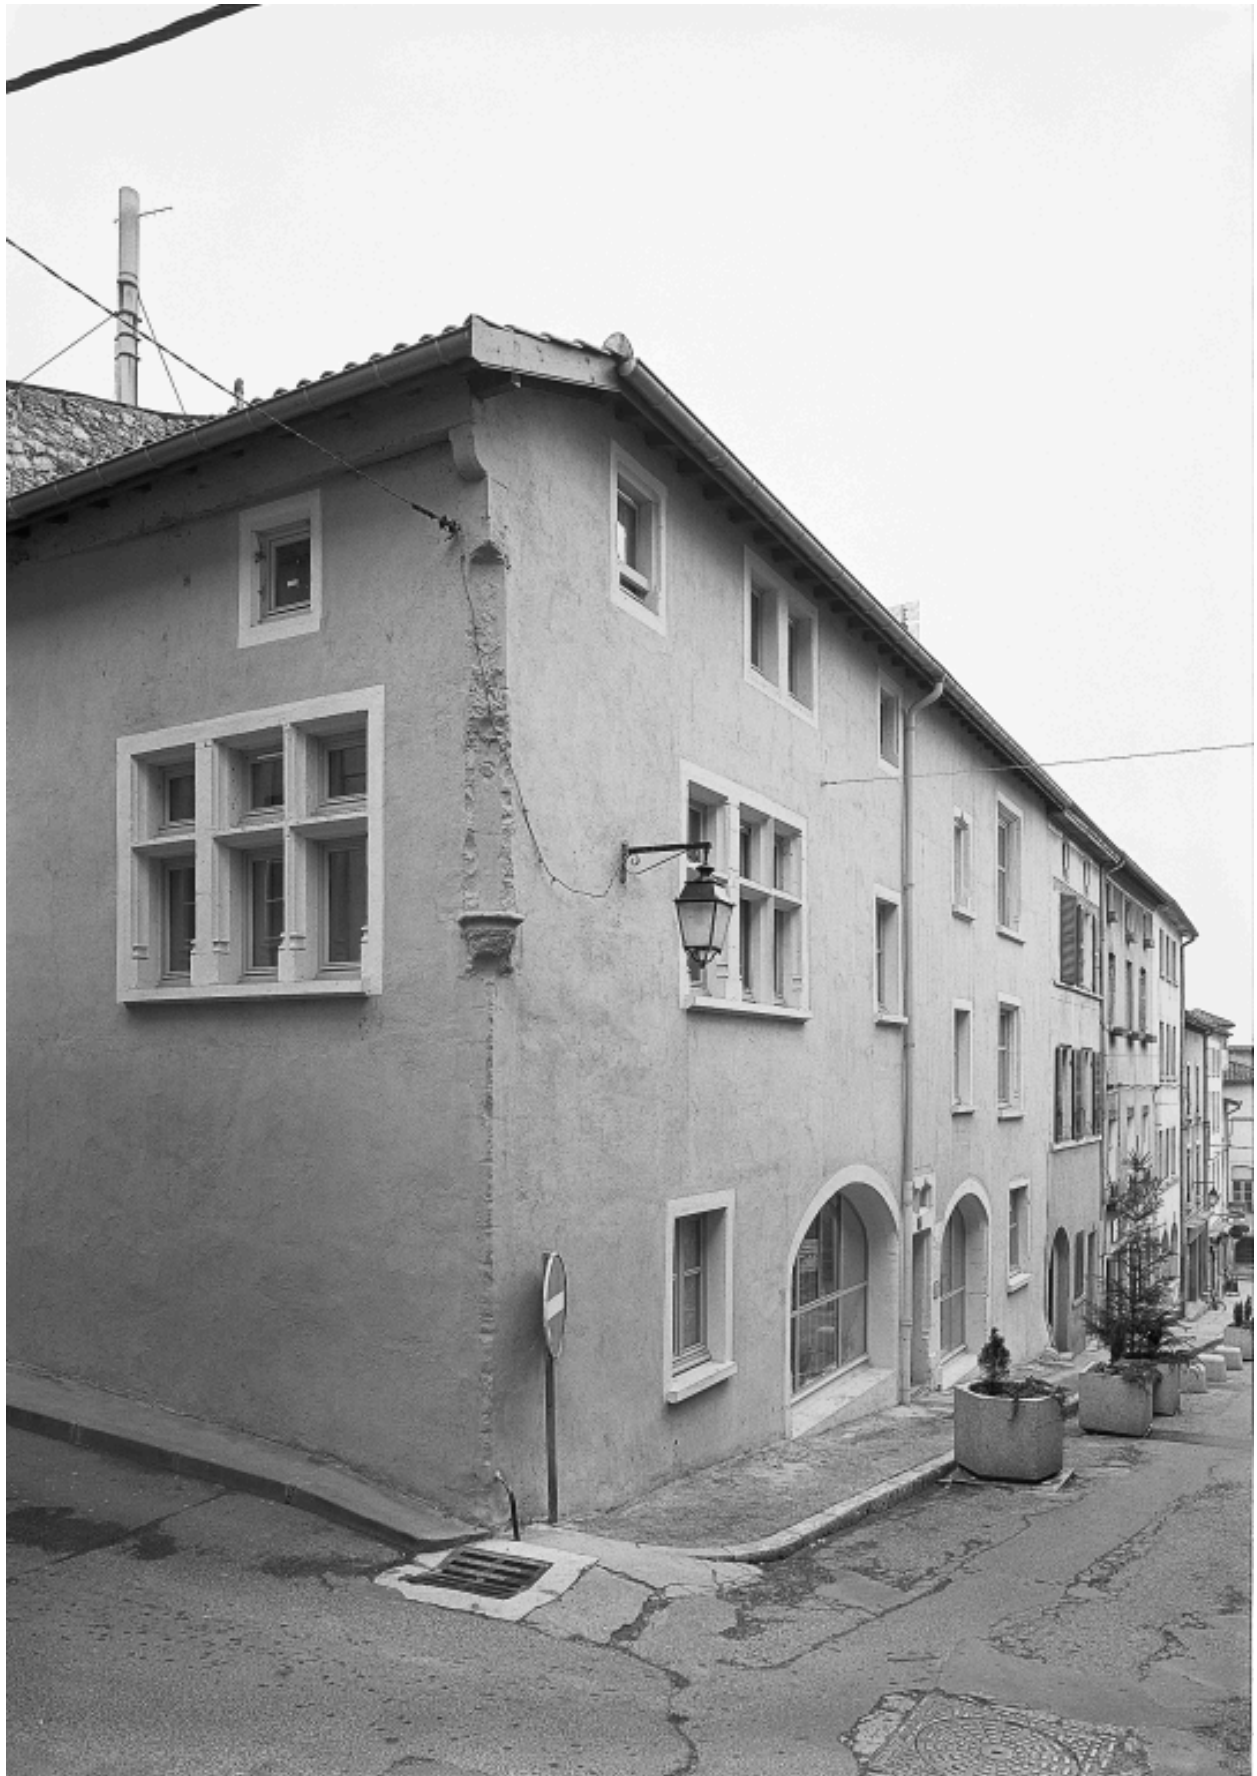
Elévation sur les rues du Port
(à dr.) et de l'Herberie (à g.).
Phot. Eric Dessert
IVR82_19910100057P

Élévation sur les rues du Port (à dr.) et de l'Herberie (à g.).

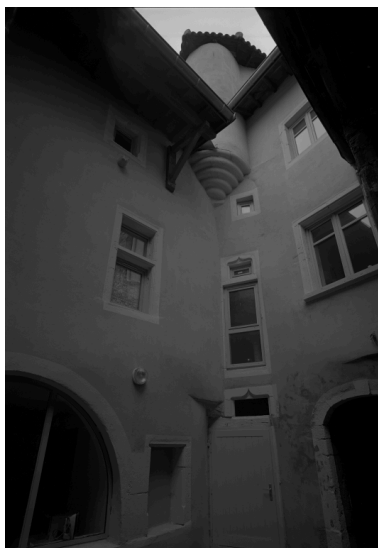
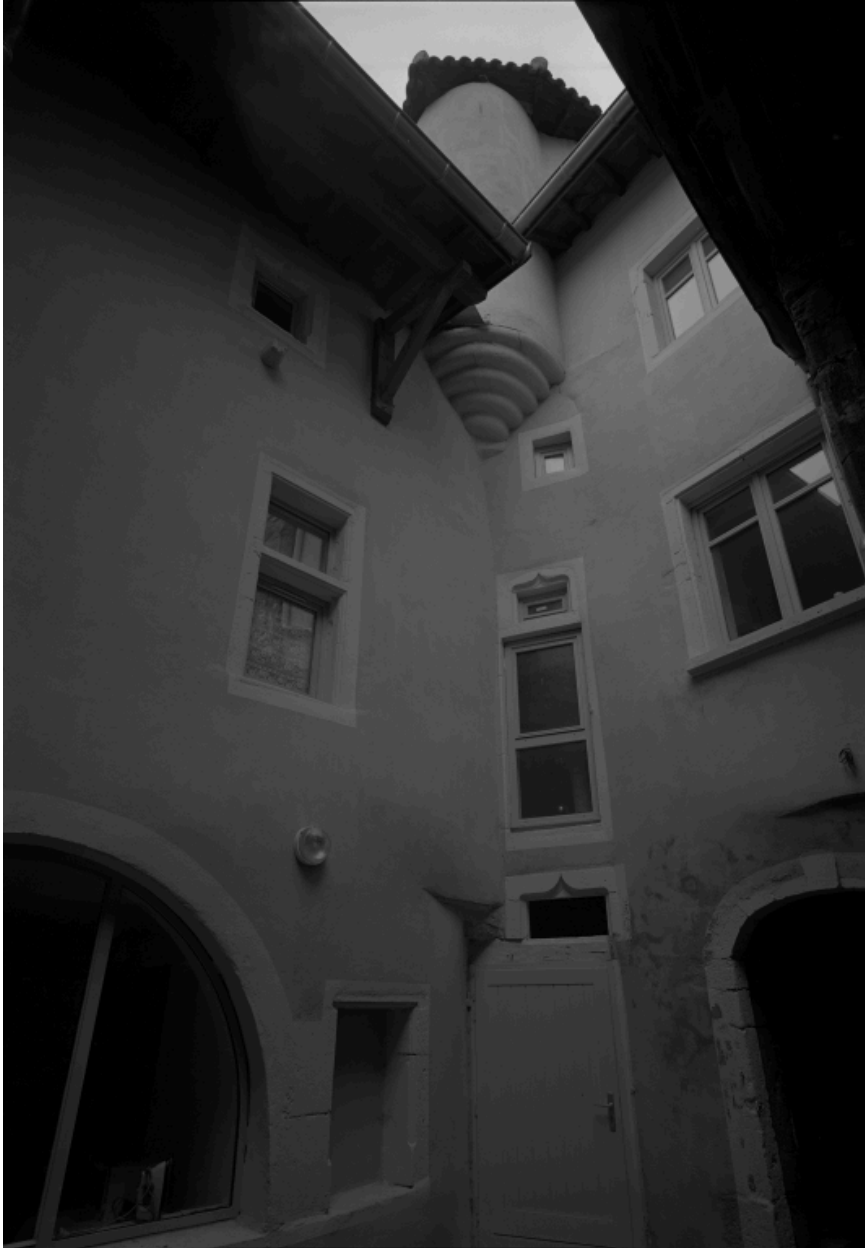
Elévation sur cour, vue partielle.
Phot. Eric Dessert
IVR82_19910100058P

Elévation sur cour, vue partielle.

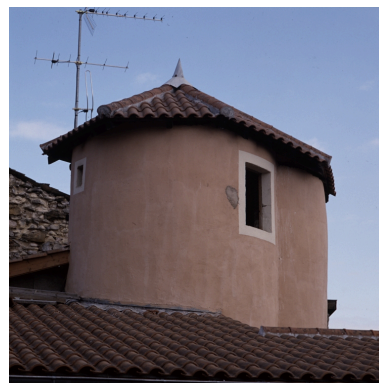
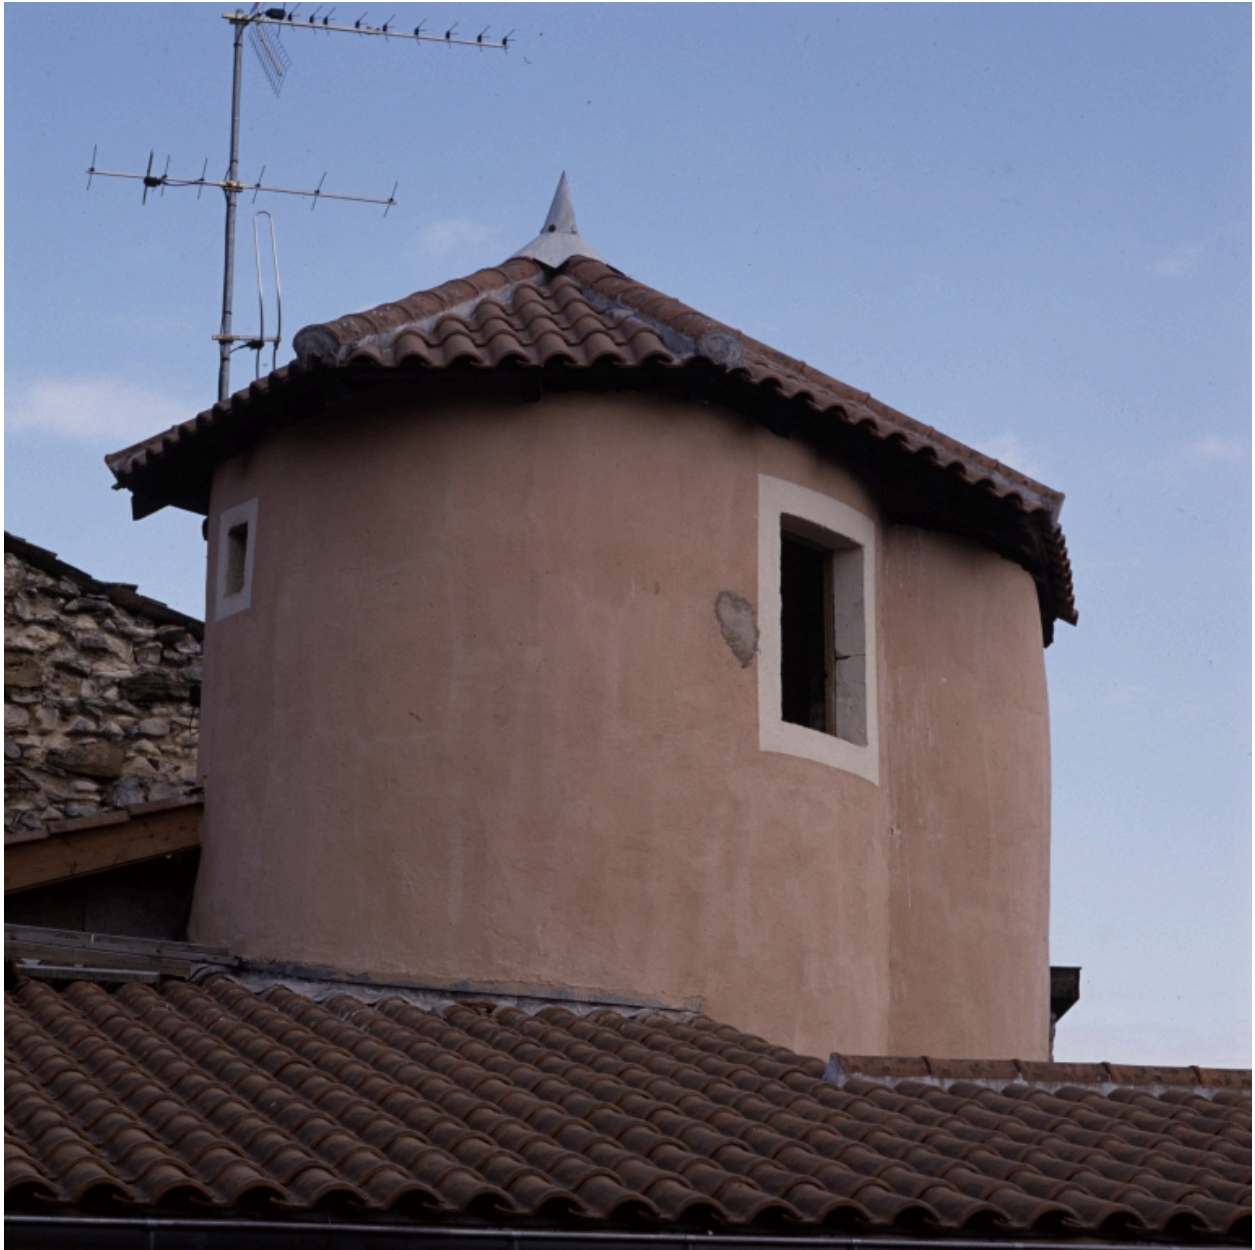
Lanterne d'escalier,
avec tourelle d'accès.
Phot. Eric Dessert
IVR82_19910100406XA

Lanterne d'escalier, avec tourelle d'accès.
