Rhône-Alpes, Haute-Savoie
Abondance
Les Portes Haute-Savoie

Ancien pont des Portes

Numéro de dossier : IA74002917

Cadre de l'étude : enquête thématique régionale Points de franchissement de la Haute-Savoie

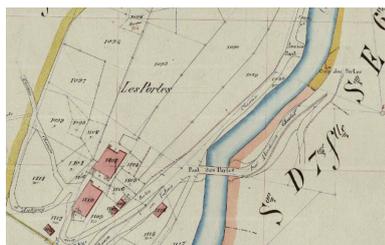
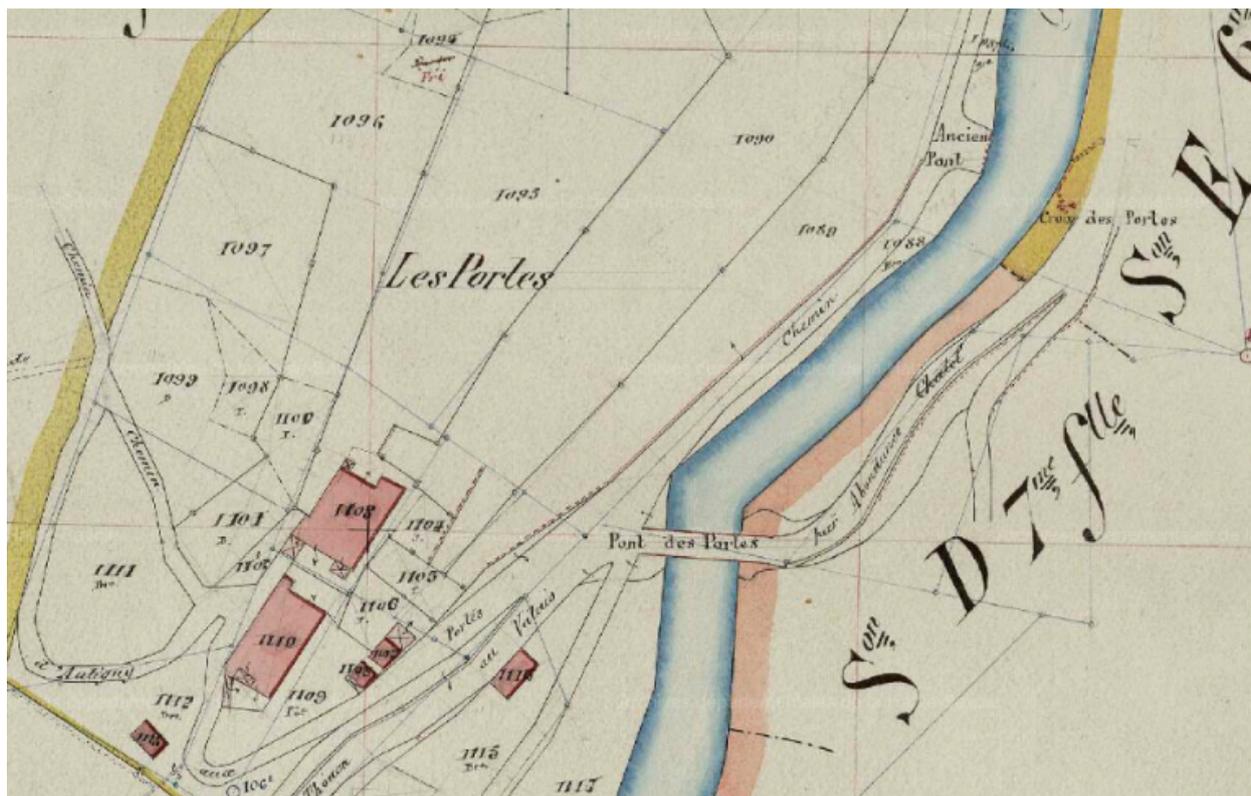
Extrait de la section E Feuille n°7 du cadastre d'Abondance. 1920. (AD Haute-Savoie. 3P3/2123) IVR84_20207401022NUCA

Extrait de la section E Feuille n°7 du cadastre d'Abondance. 1920. (AD Haute-Savoie. 3P3/2123)

L'ancien pont des Portes apparaît sur le cadastre français de 1920. Il est construit lors de l'amélioration de la route entre Thonon et Abondance à l'époque Sarde, entre 1815 et 1860. Il est précédé par un pont en bois couvert d'un auvent, identifié par les auteurs George Baud et Claude Châtelain dans leur ouvrage **Habundantia** qu'il était appelé le "Pont des Soupirs", sans pouvoir donner d'explication à ce nom. Le Pont des Portes permettait de faire passer, en rive gauche de la Dranse, la route, afin d'éviter les chutes de pierres du pierrier localisé en rive droite. Baud et Châtelain indiquent que le pont en bois aurait été remplacé par un pont de poutrelles métalliques mis en place en 1983. Nous n'en trouvons pas trace aujourd'hui. C'est bien d'un pont voûte en pierre qu'il s'agit ici.

Le pont des Portes ancien se trouve à environ 150 mètres du pont actuel (voir fiche dédiée). Un ancien pont est également signalé sur le cadastre de 1920, mais il semble avoir déjà disparu à cette époque. Il se situe à l'emplacement du pont actuel. Le pont des Portes n'est plus aujourd'hui utilisé et il est interdit à toute circulation, même piétonne.

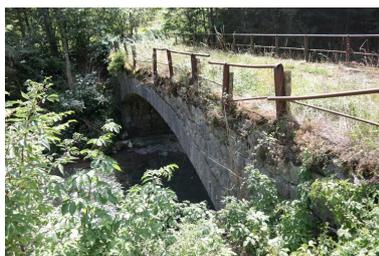
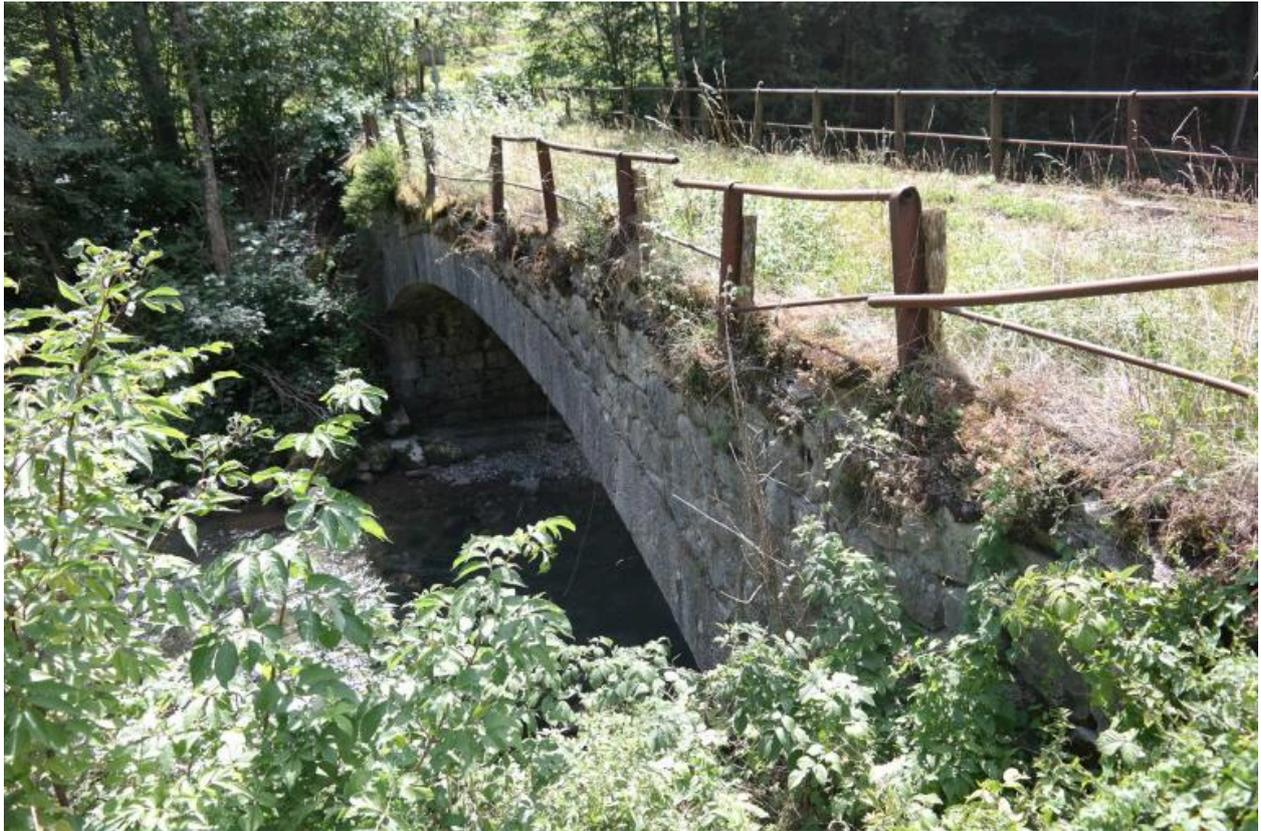
Vue générale du pont des Portes ancien
Phot. Pascale Renard
IVR84_20197401209NUCA

Vue générale du pont des Portes ancien

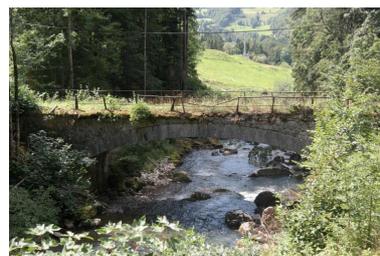
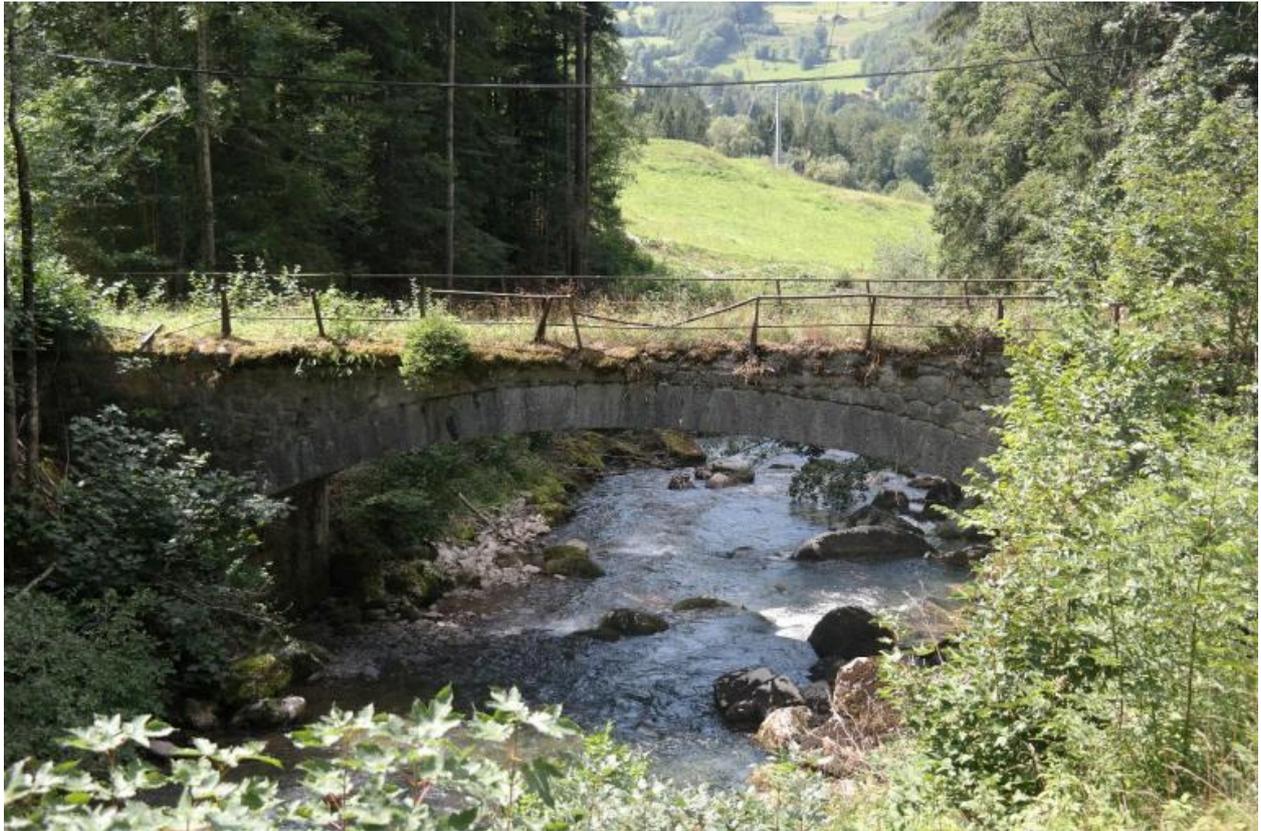
Pont des Portes ancien, vue de la face amont
Phot. Pascale Renard
IVR84_20207401023NUCA

Pont des Portes ancien, vue de la face amont

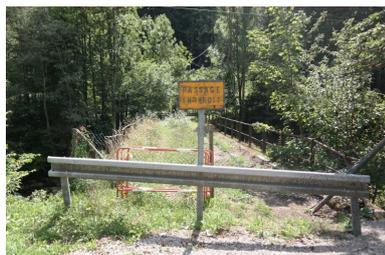
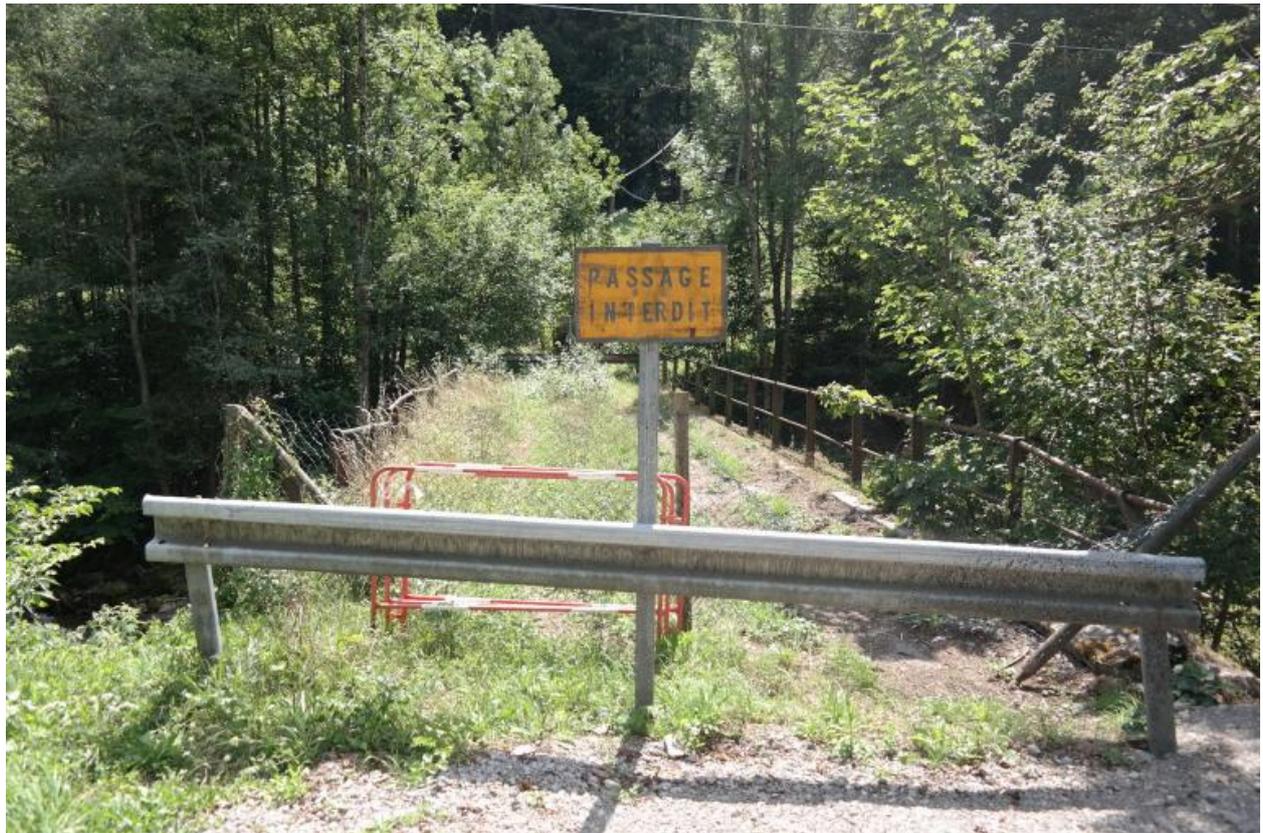
Pont des Portes ancien, vue de la chaussée et des garde-corps

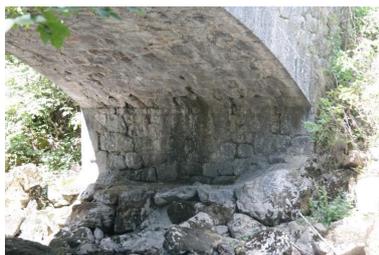
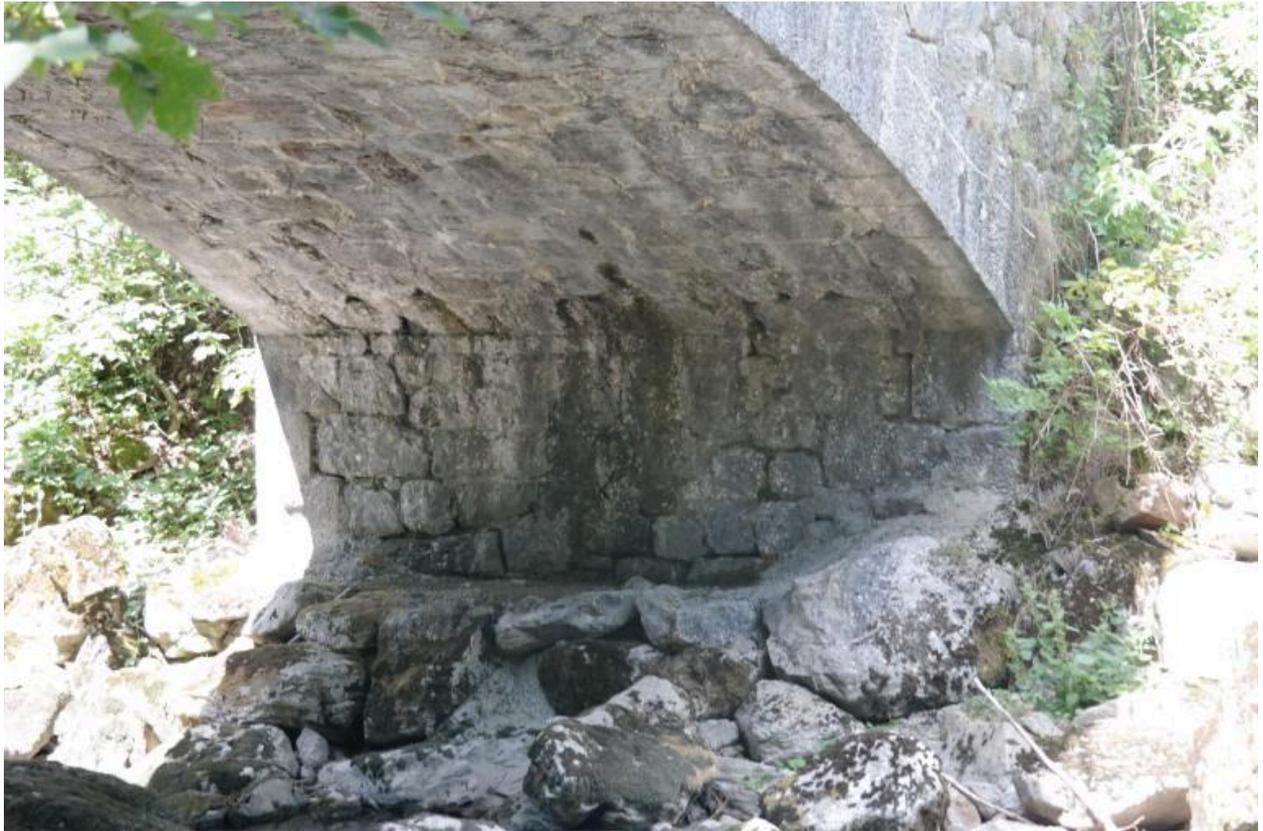
Pont des Portes ancien, vue du dessous

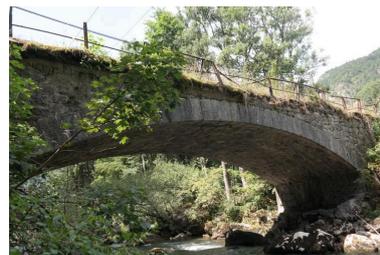
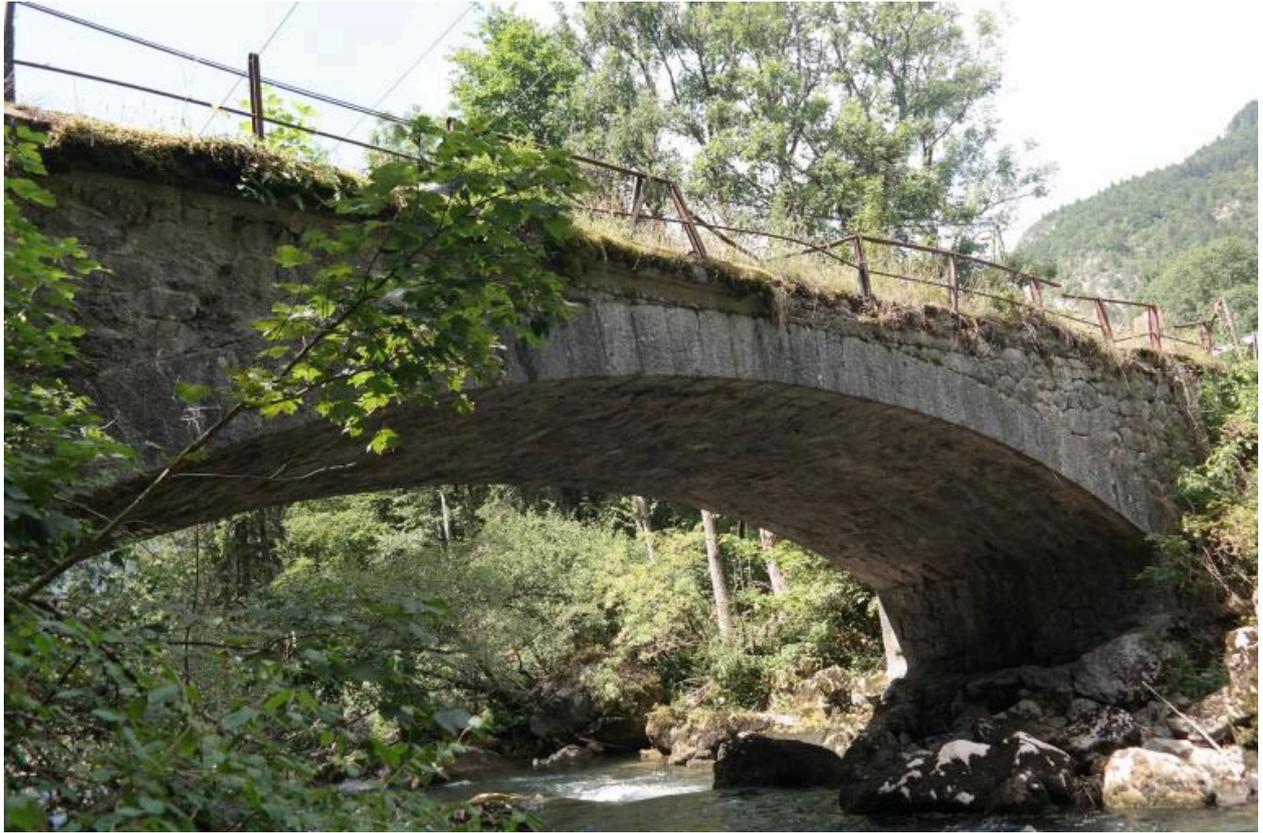
Pont des Portes ancien, vue de la face amont et garde-corps

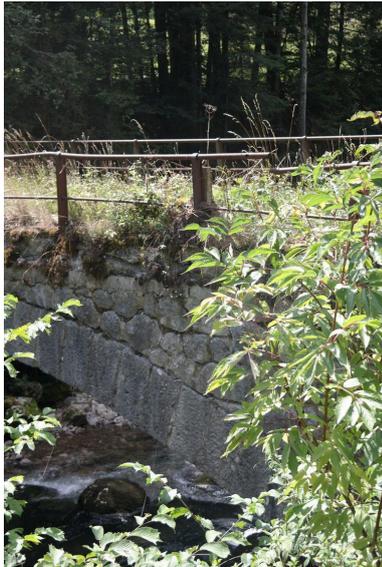
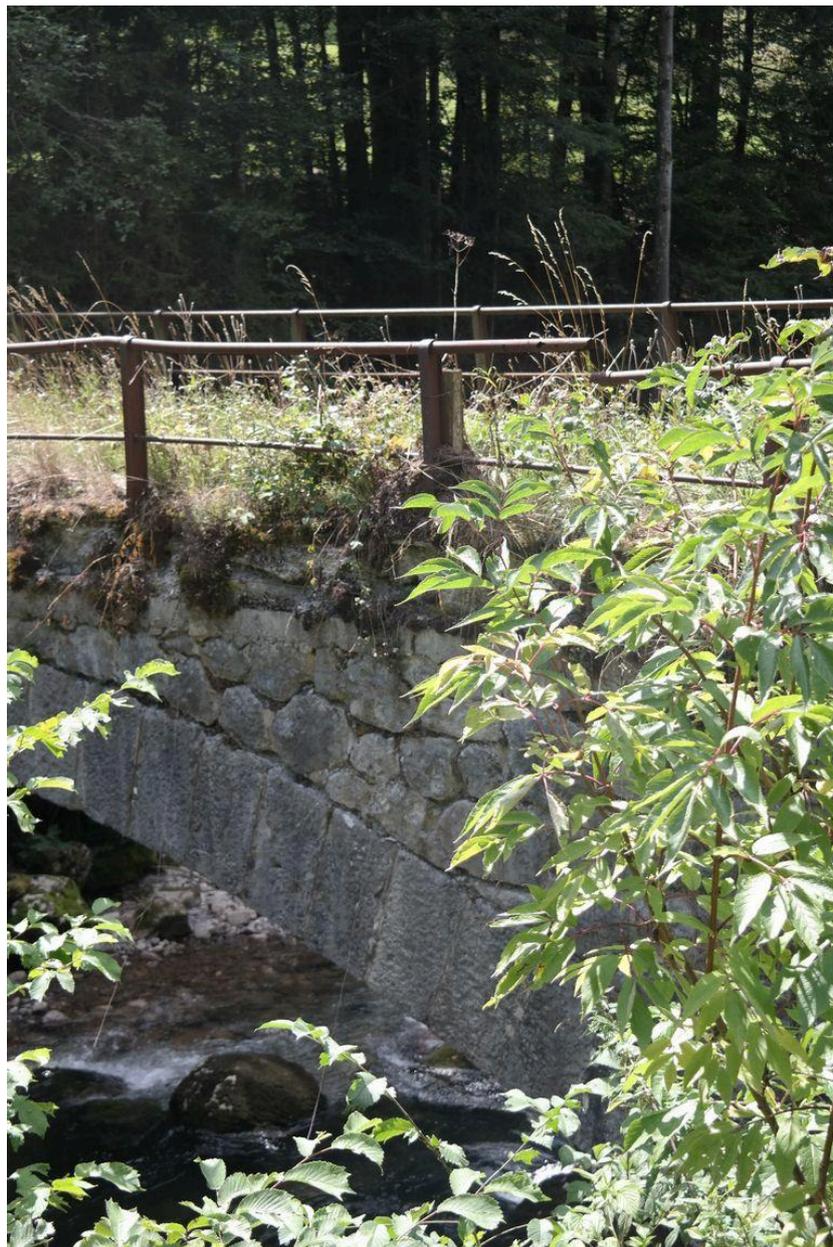
Pont des Portes ancien,
détail tablier et garde-corps
Phot. Pascale Renard
IVR84_20207401027NUCA

Pont des Portes ancien, détail tablier et garde-corps
