Rhône-Alpes, Drôme
Taulignan
Béal

moulinerie : moulinage, établissement industriel Faujas Saint-Fond, puis usine Faujas

Numéro de dossier : IA26000247
Date de l'enquête initiale : 2000
Date(s) de rédaction : 2002
Cadre de l'étude : inventaire topographique
Degré d'étude : étudié

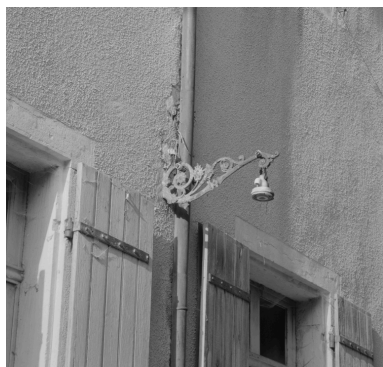
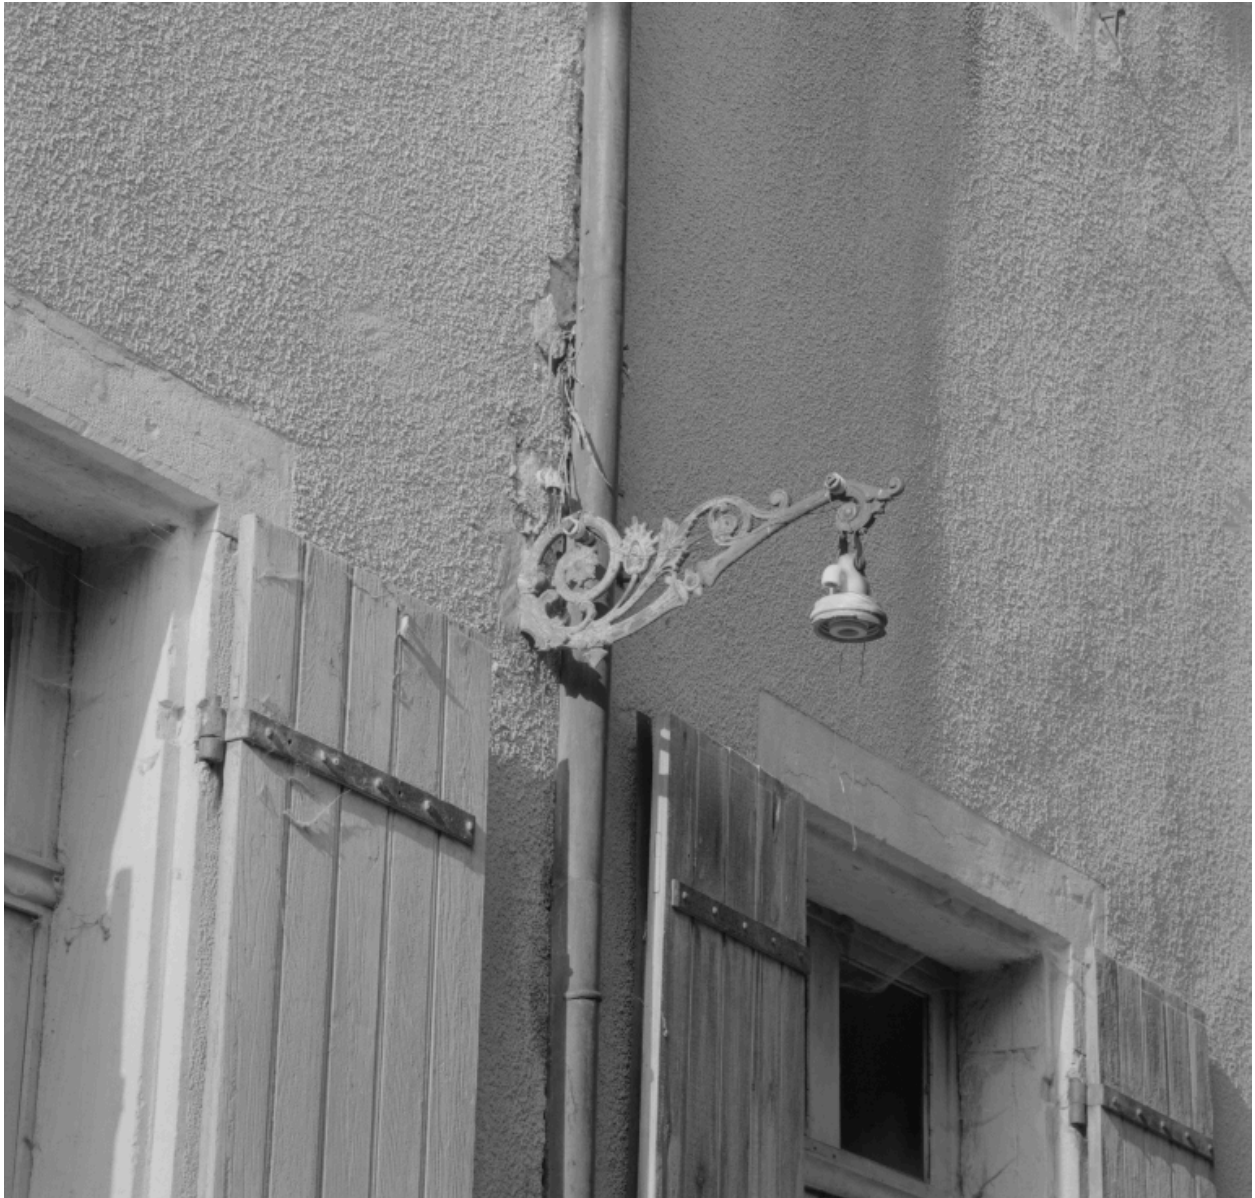
Fig. 7 Détail de la poulie sur la façade principale des ateliers (=tirage disparu).

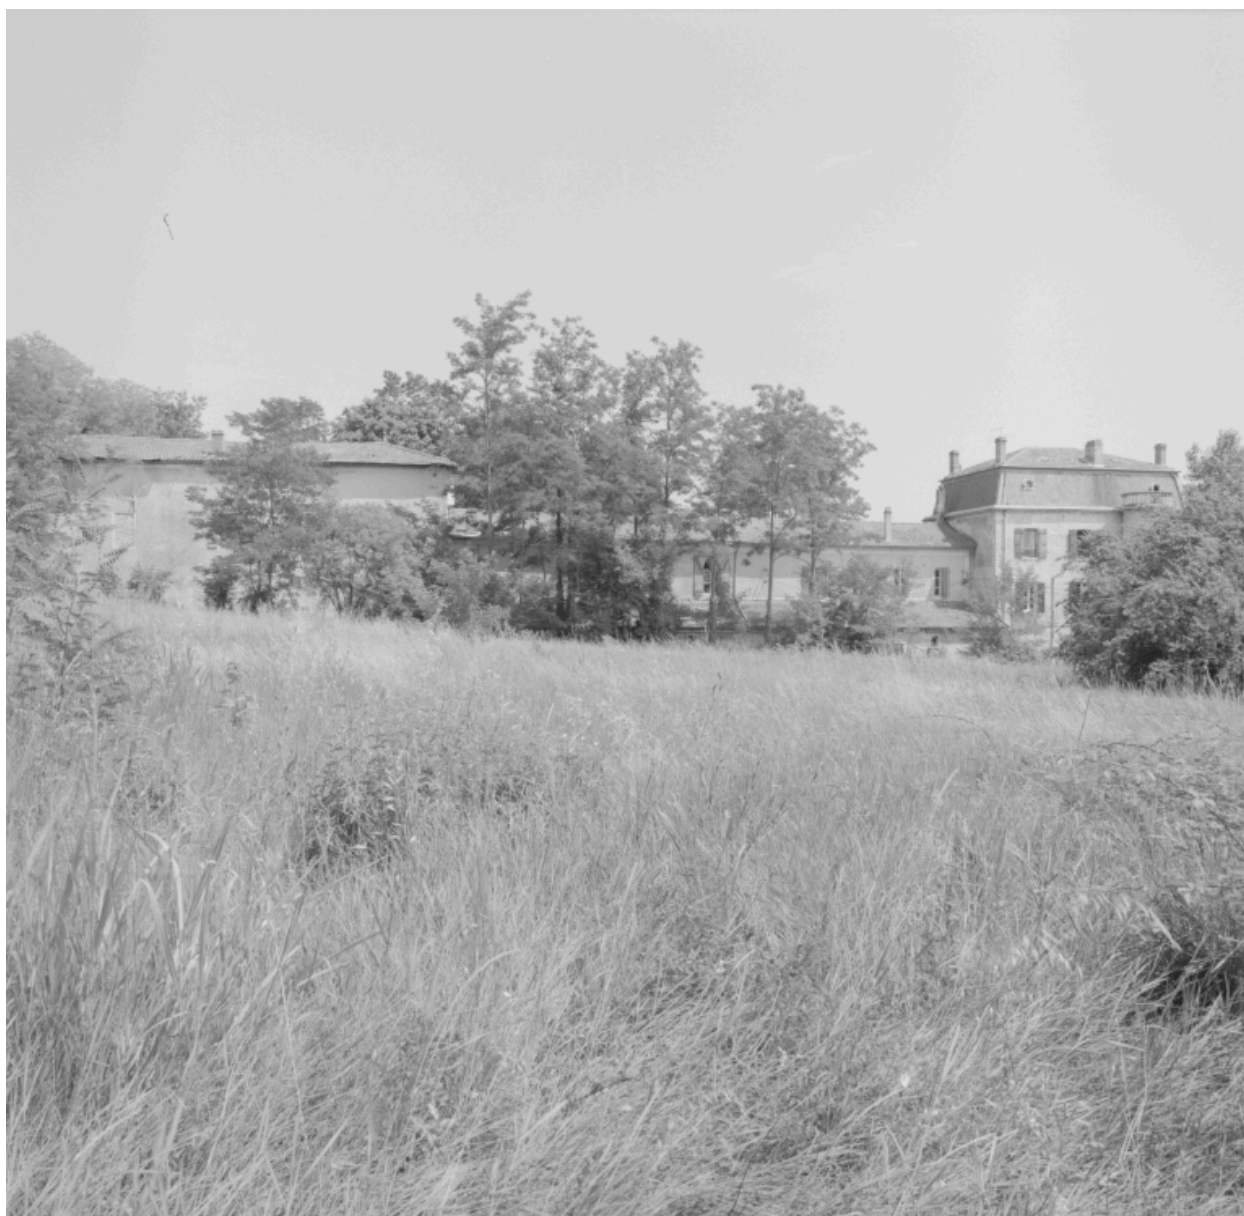
Vue d'ensemble depuis l'ouest : ateliers, chapelle, logement des religieuses et maison de maître.

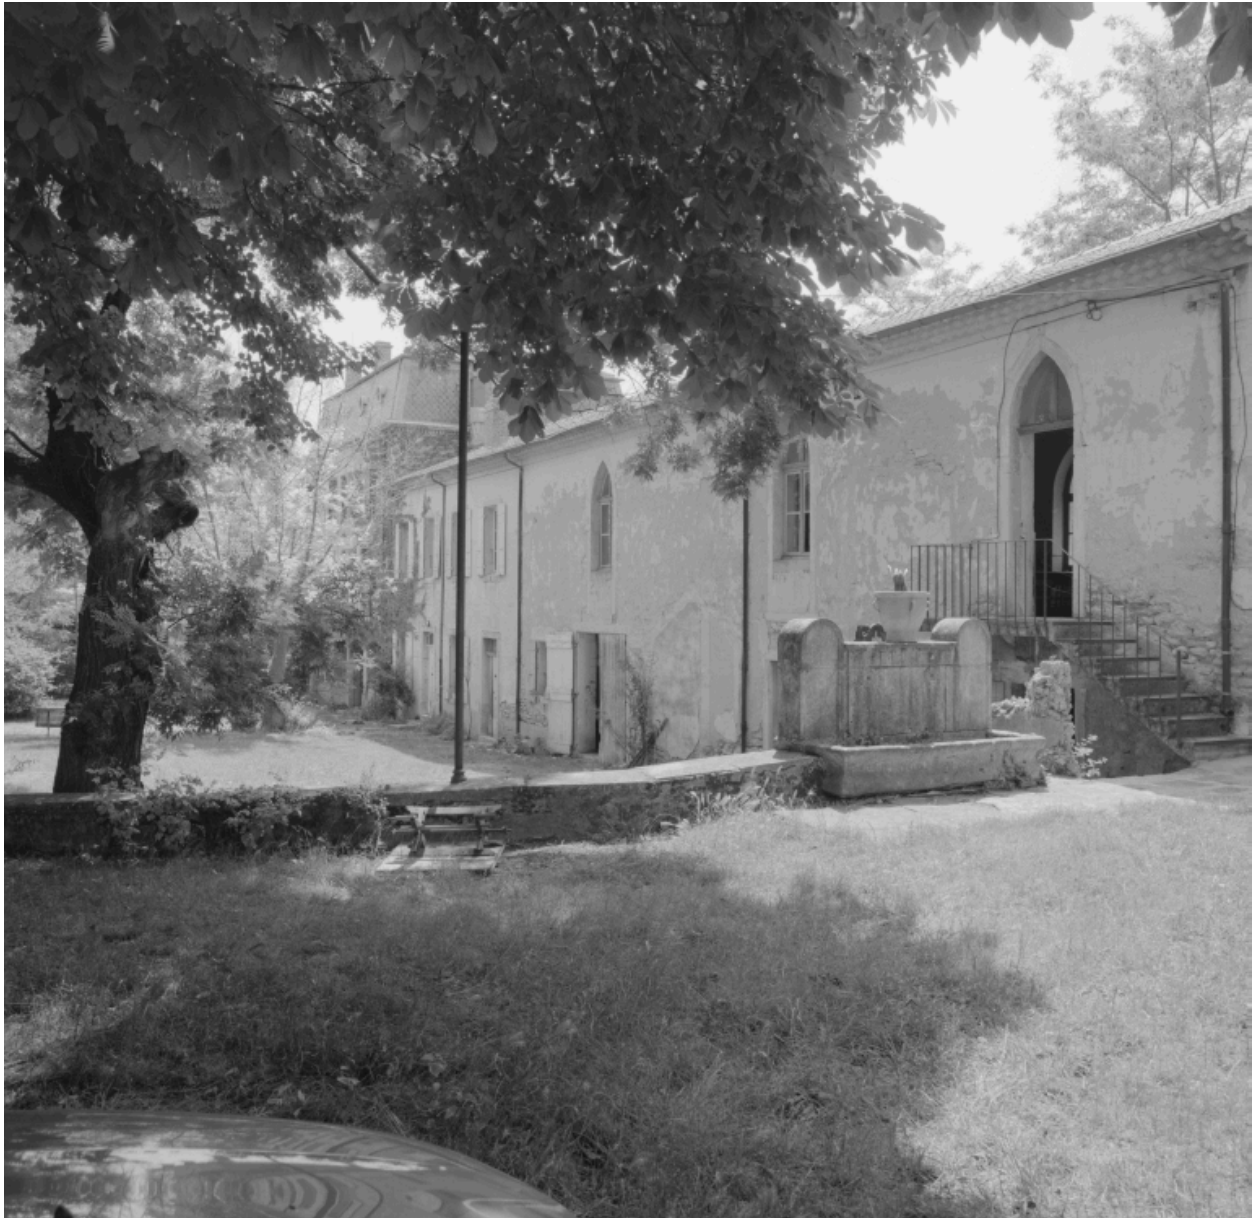
Aile ouest du moulinage, élévation sur jardin : chapelle, logement des religieuses et maison de maître.

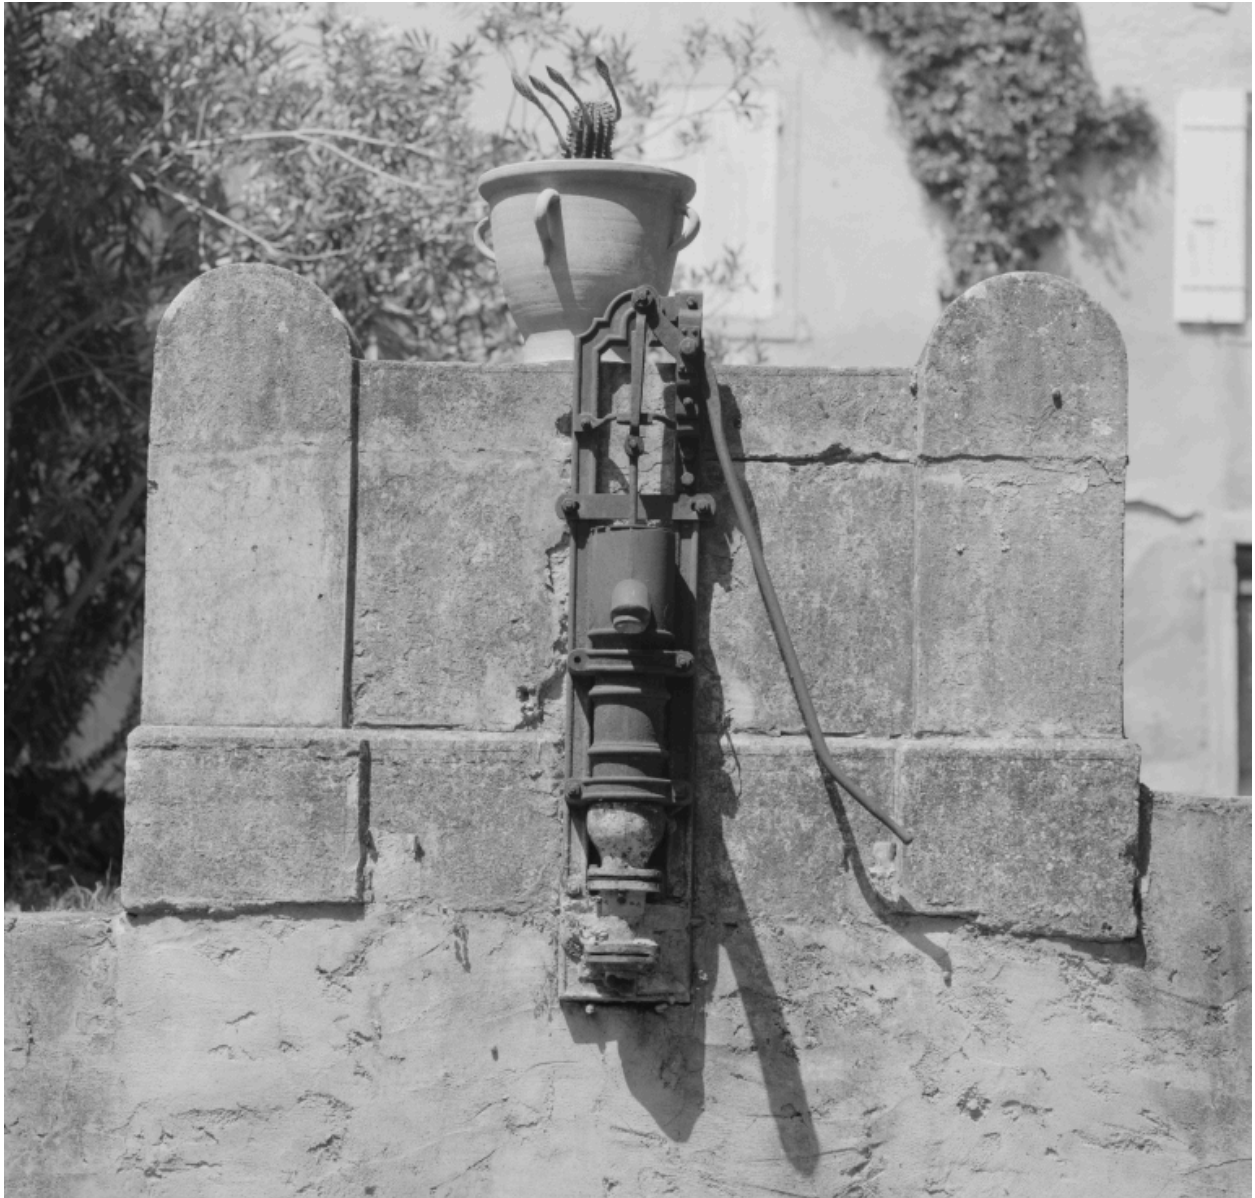
La fontaine, revers, détail : la pompe à eau.

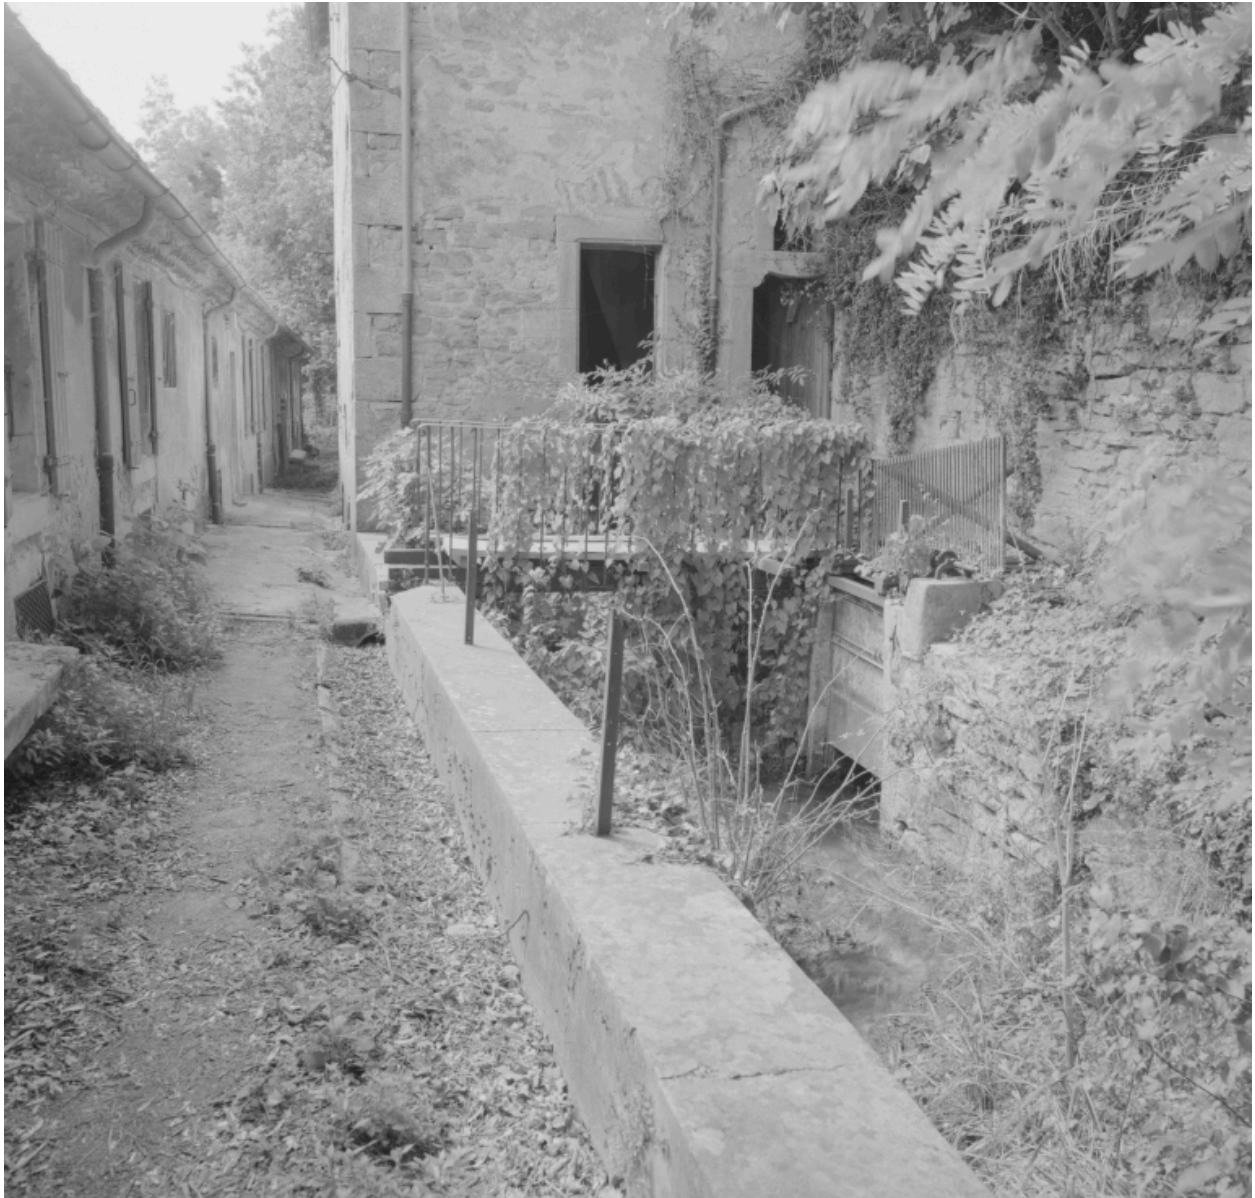
Vue partielle du canal et de l'écluse ; la passerelle au-dessus du canal donne accès au moulin.

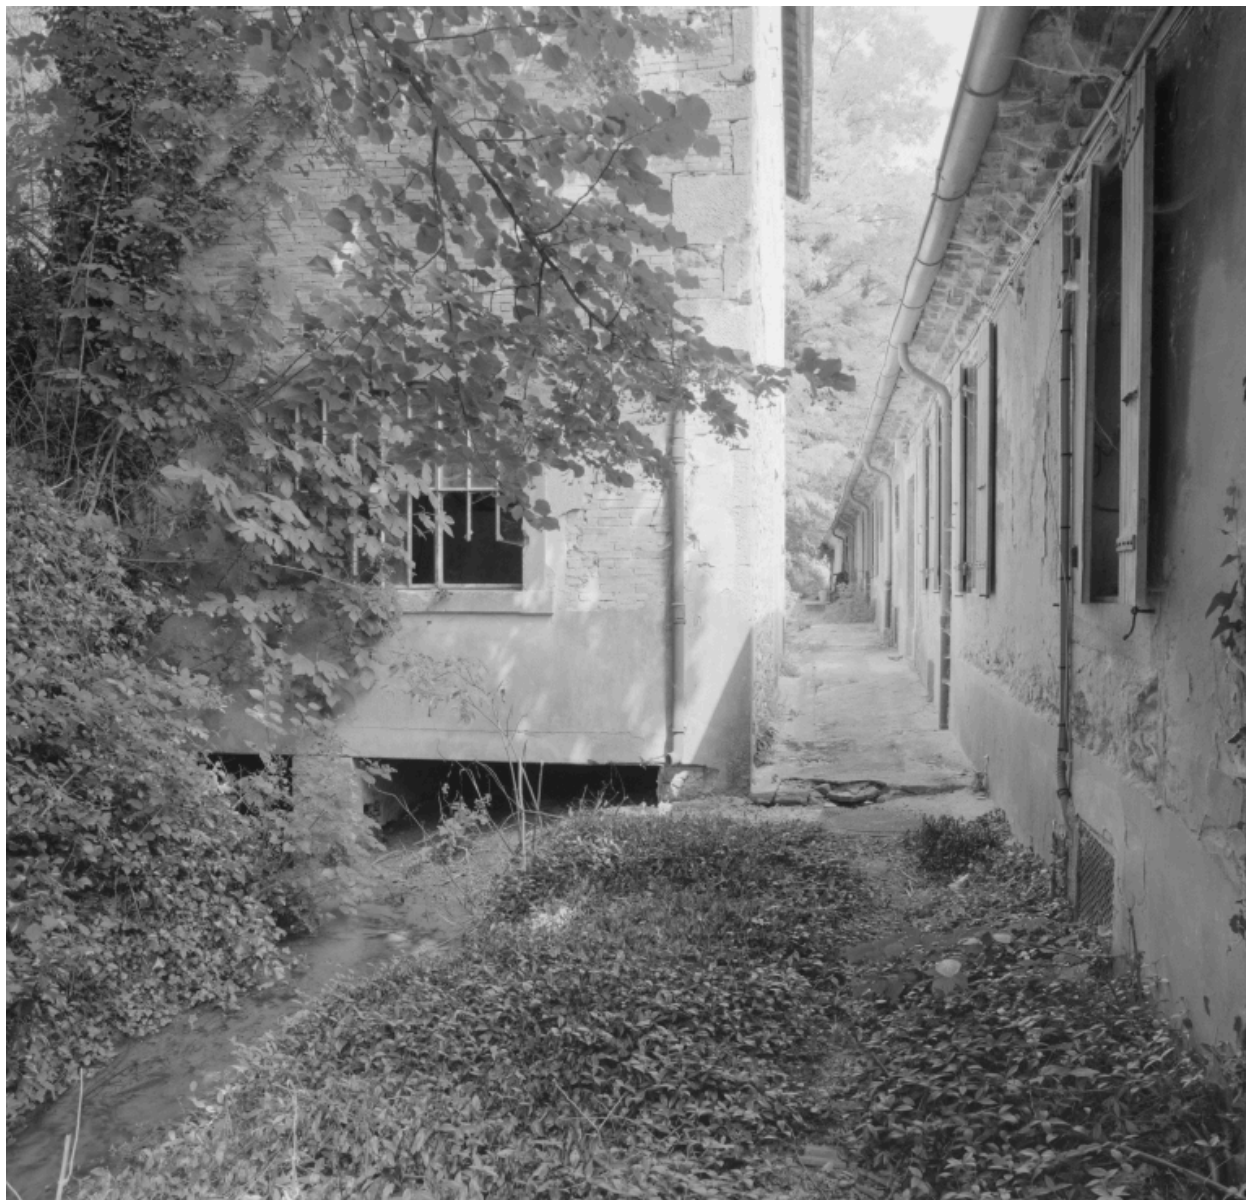
Vue partielle du moulin, à gauche, construit au-dessus du canal. En face, élévation postérieure de l'aile nord : niveau du logement des ouvrières situé au-dessus des ateliers.

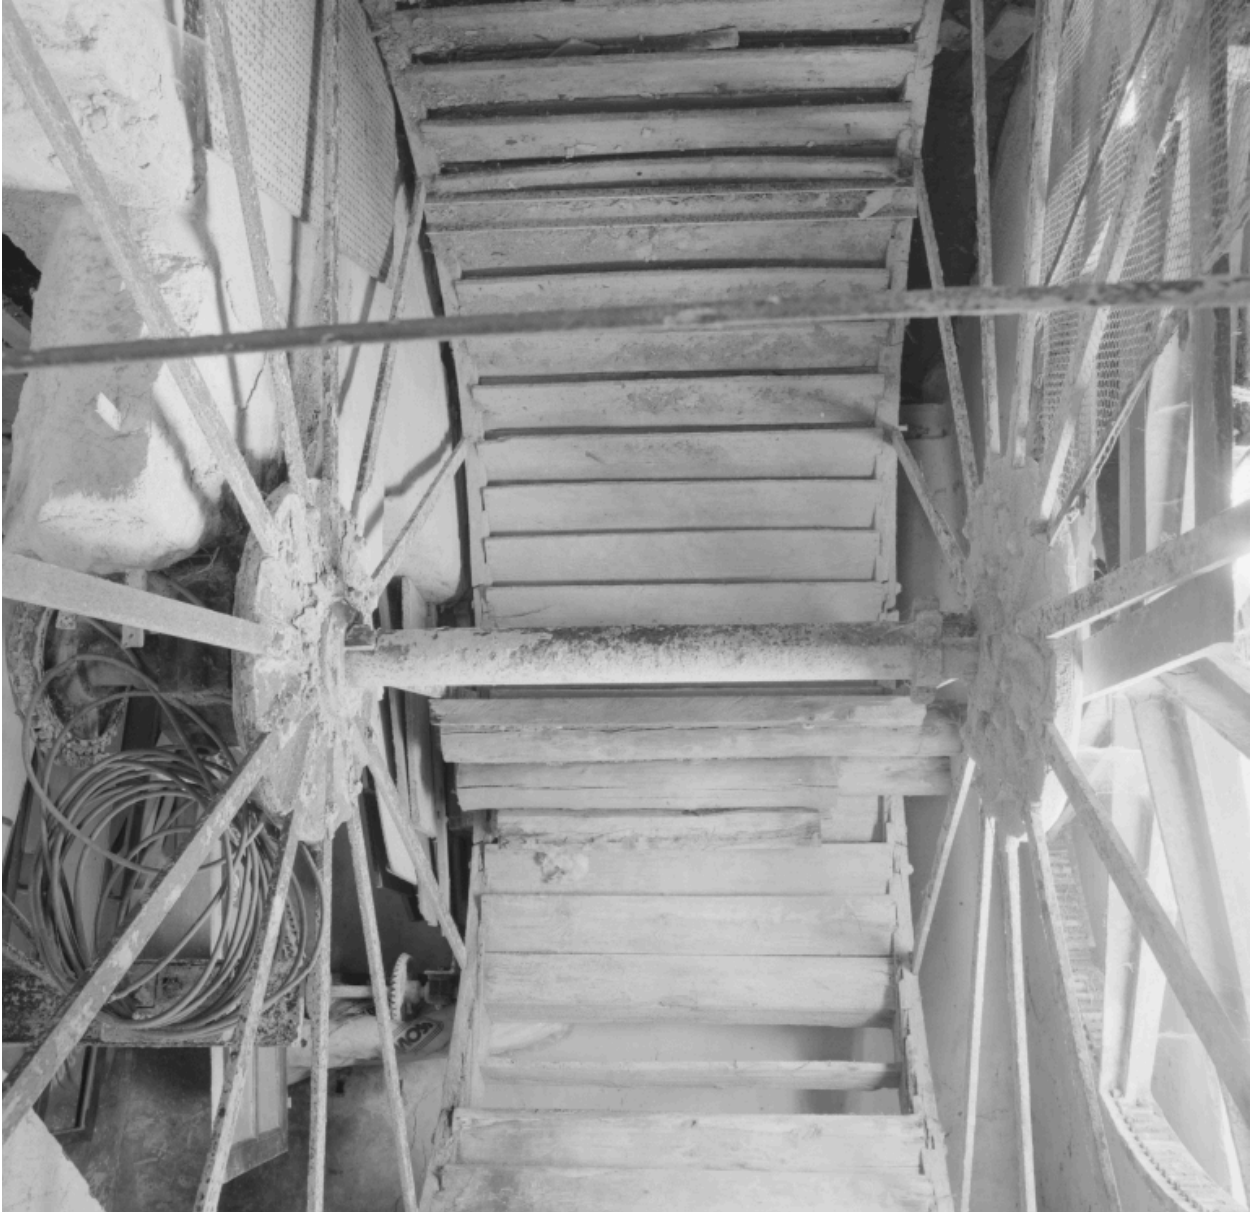
Moulin, détail de la roue actionnée par l'eau du canal.

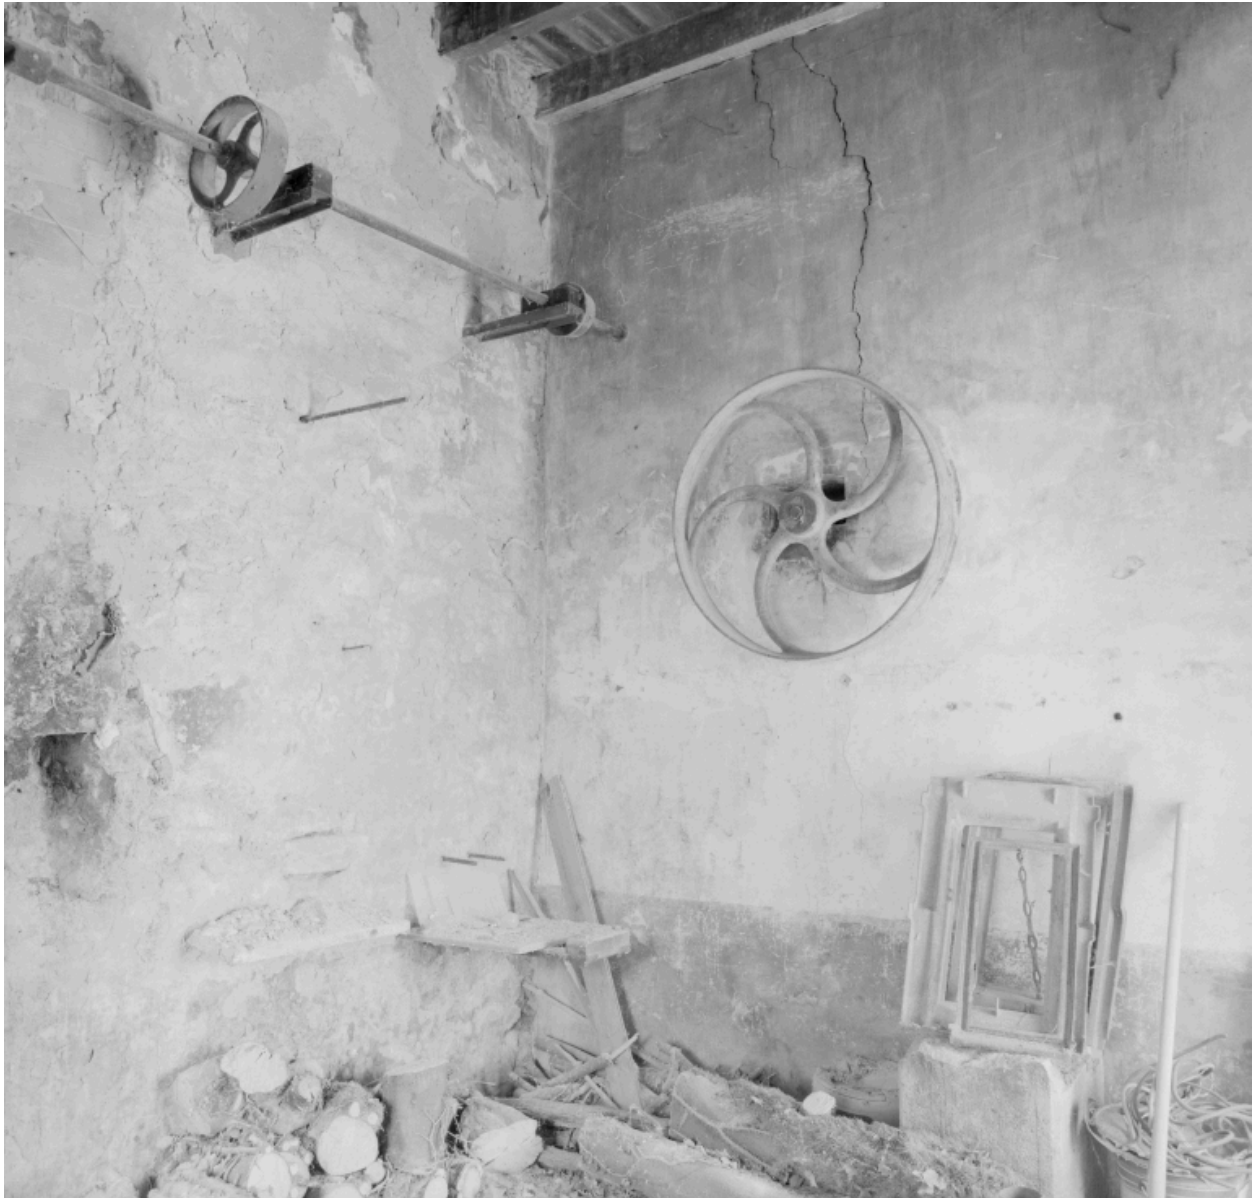
Dispositif relié à la roue du moulin.

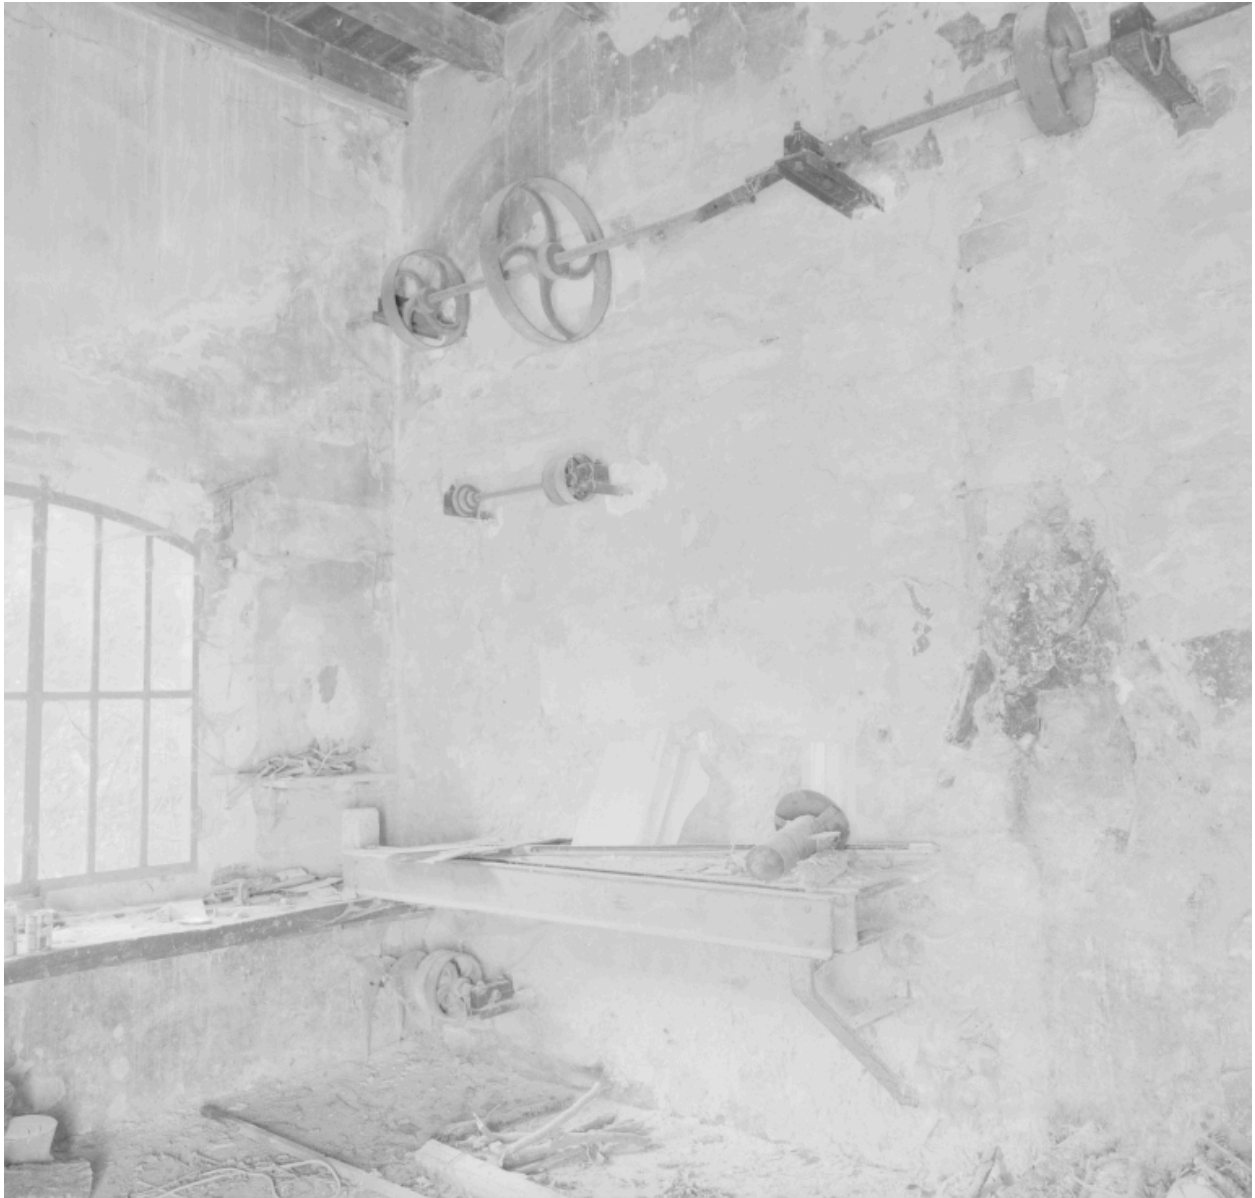
Moulin, essieu d'entraînement des courroies.

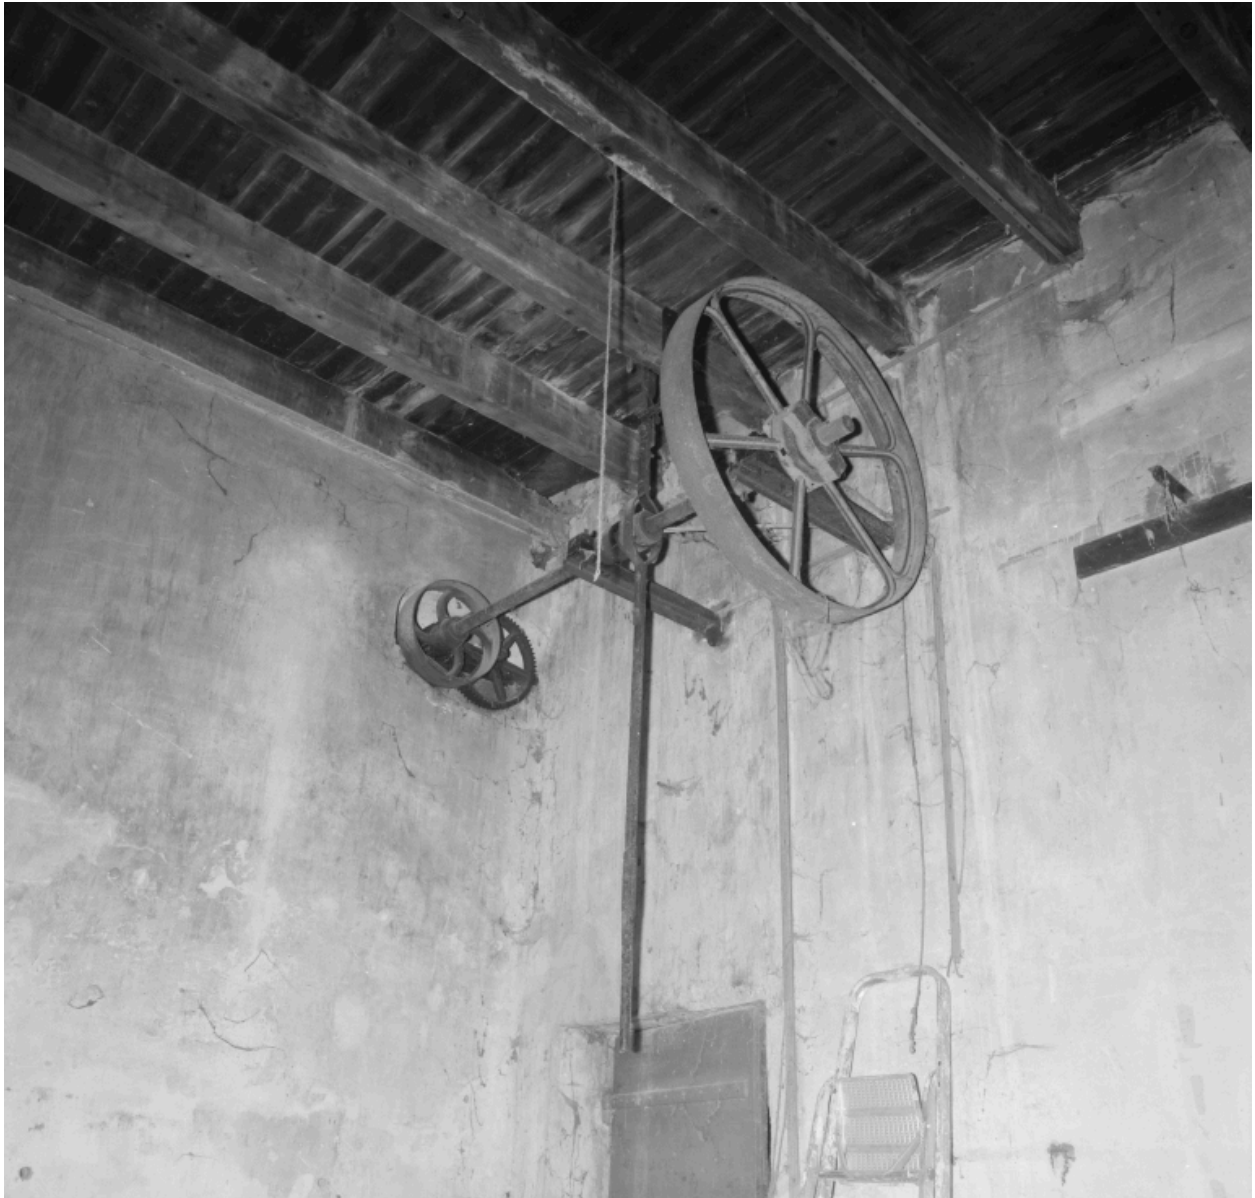
Moulin, système de pompe relié à une turbine.

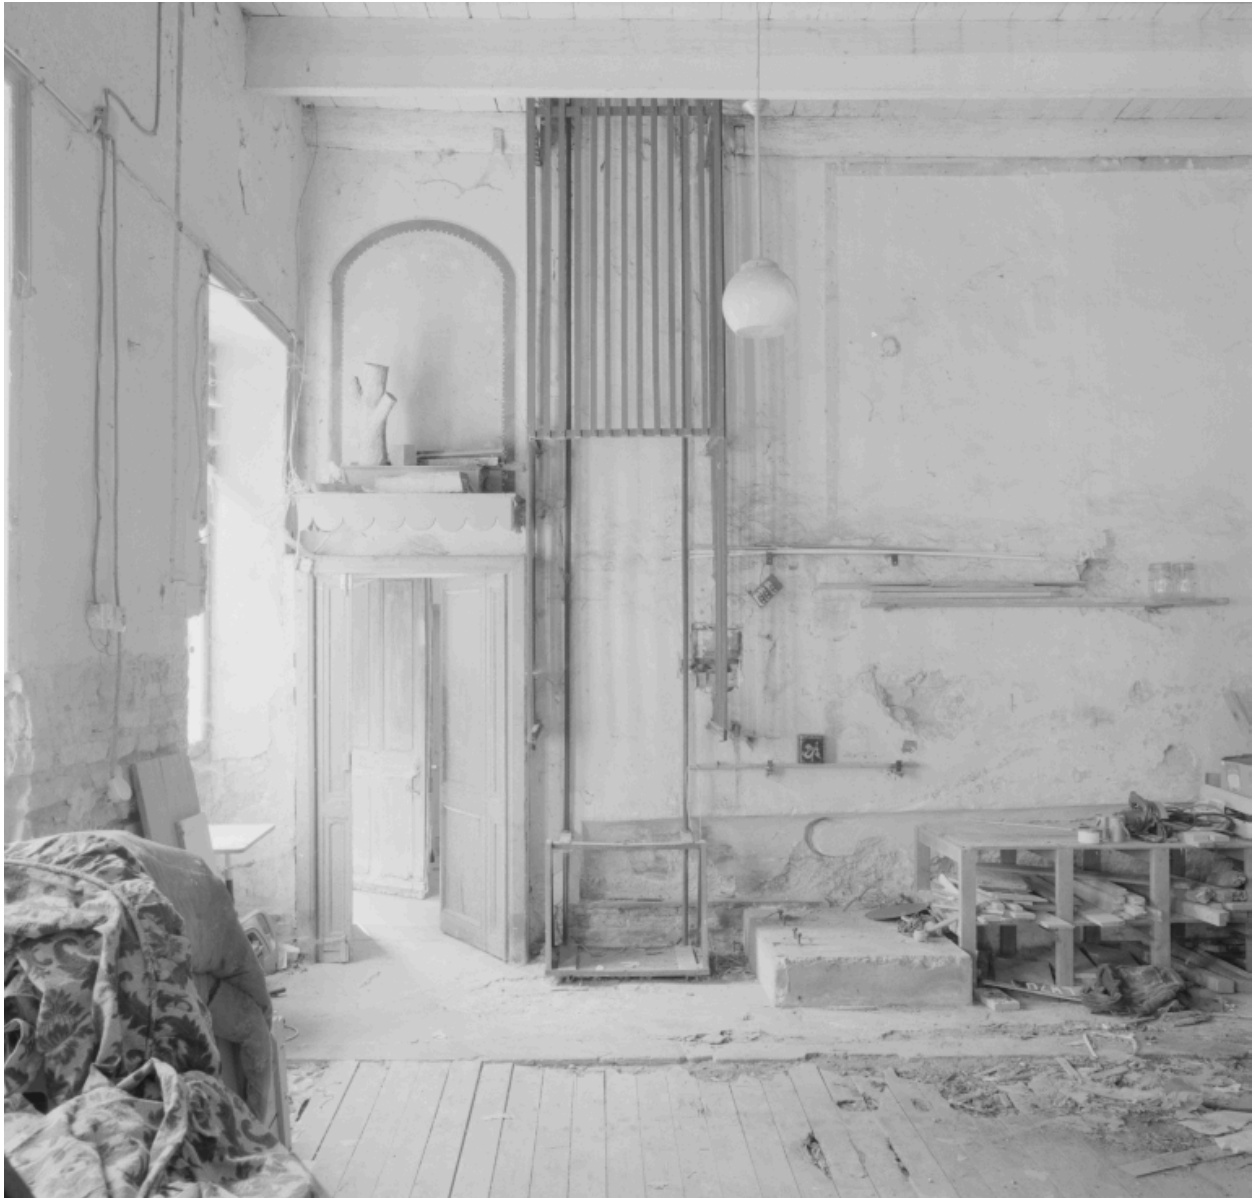
Vue intérieure des ateliers. 1er étage de soubassement, système de monte-charge.

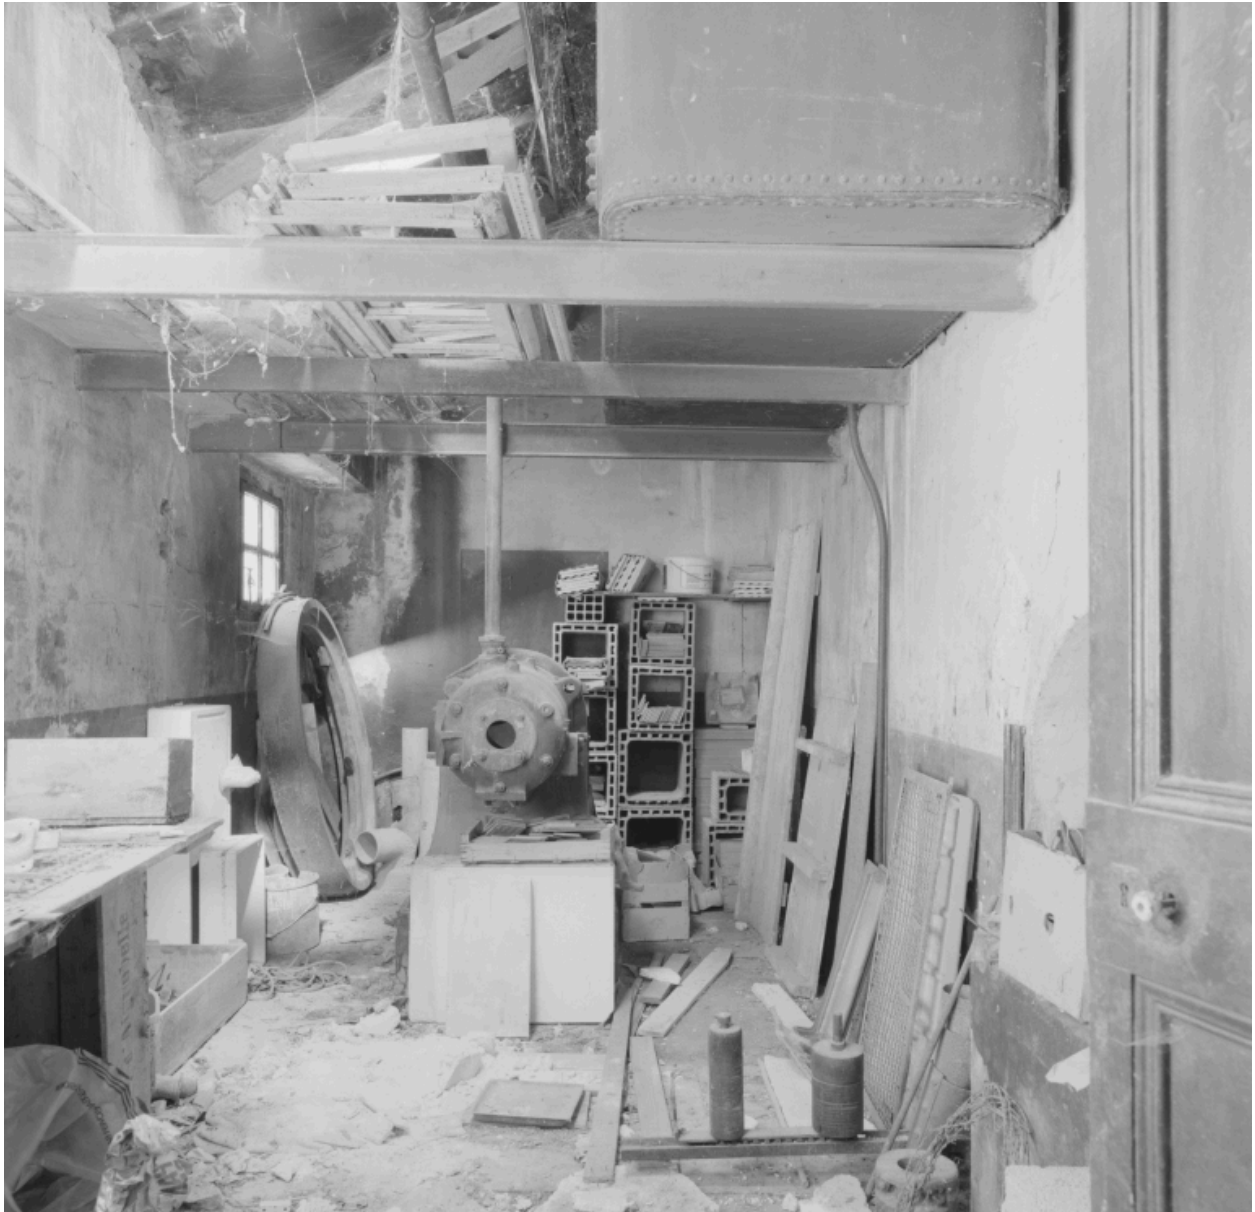
Dispositif (turbine) relié à une pompe, situé au-dessus des ateliers.

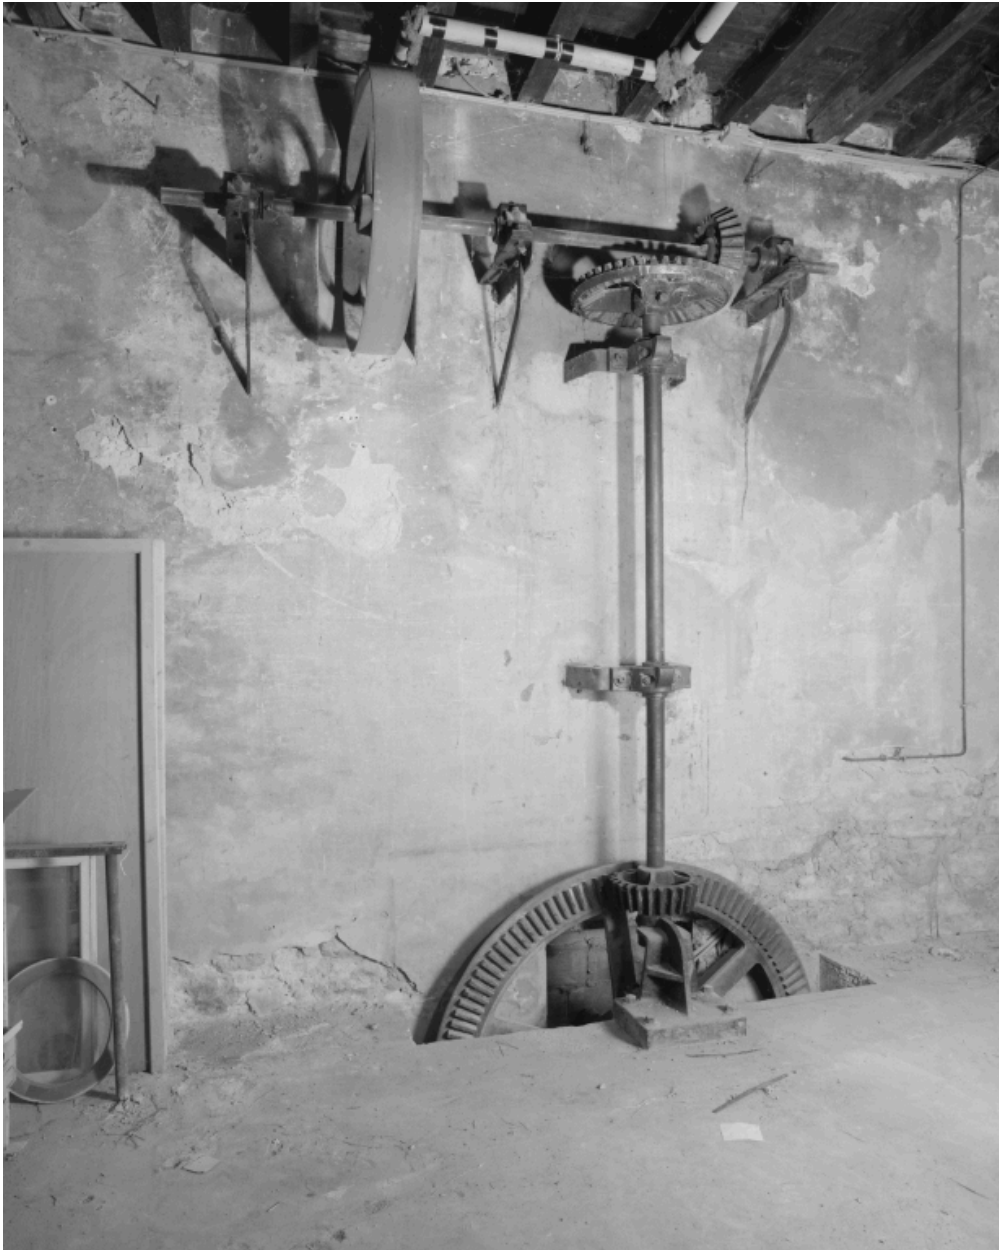
Engrenage situé dans les ateliers, relié à une turbine.

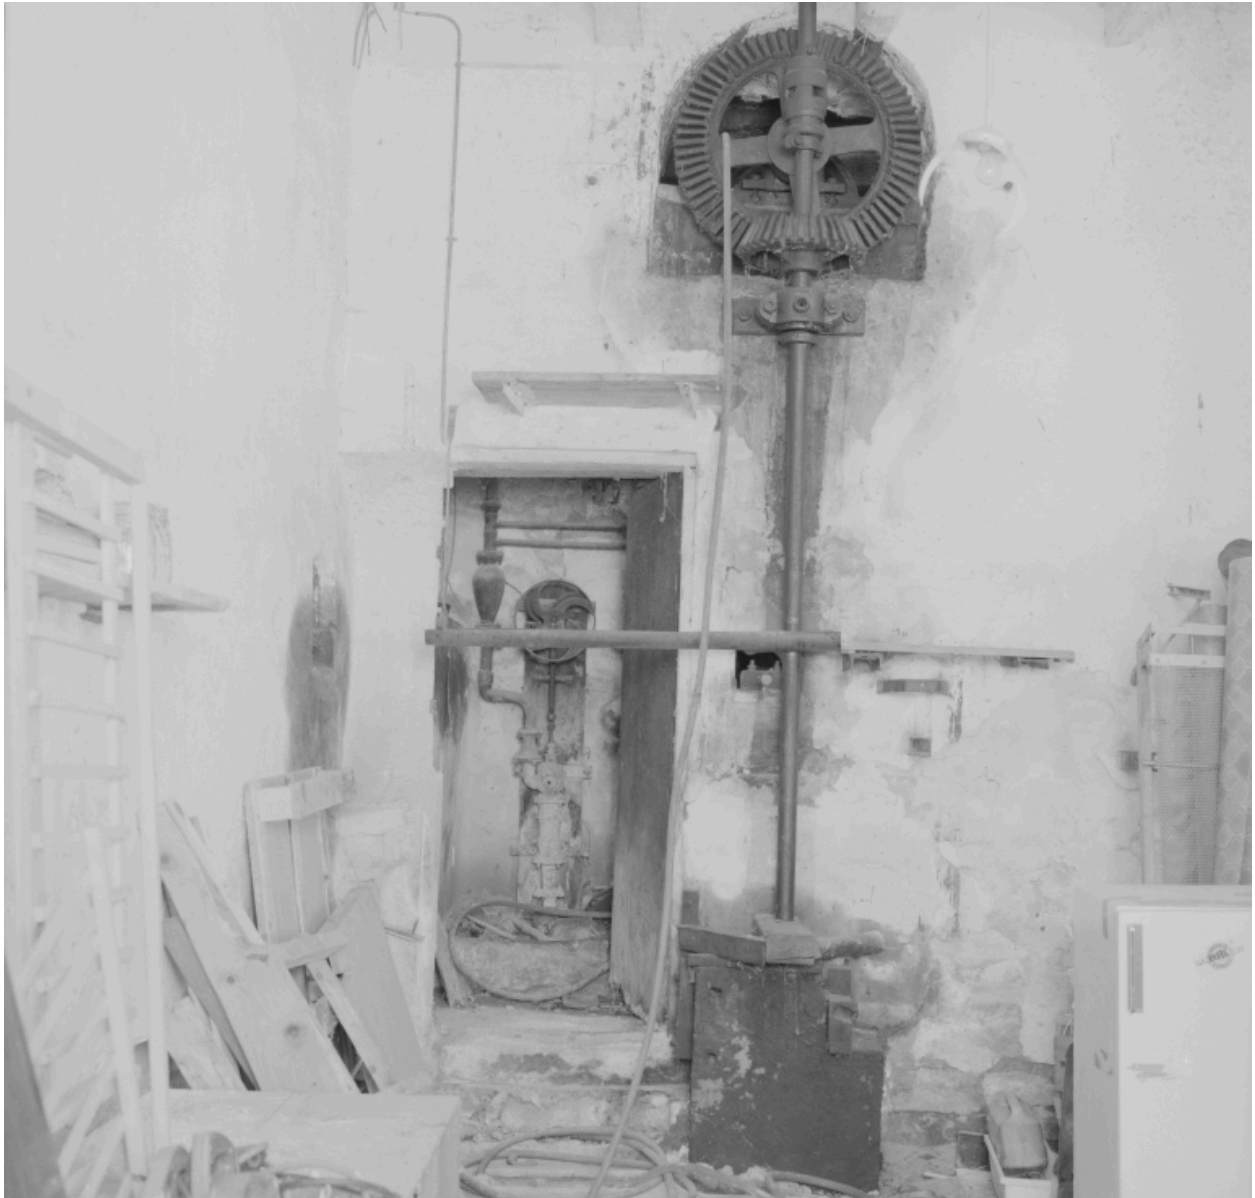
Ancien essieu en partie démonté, situé dans les ateliers du moulinage.

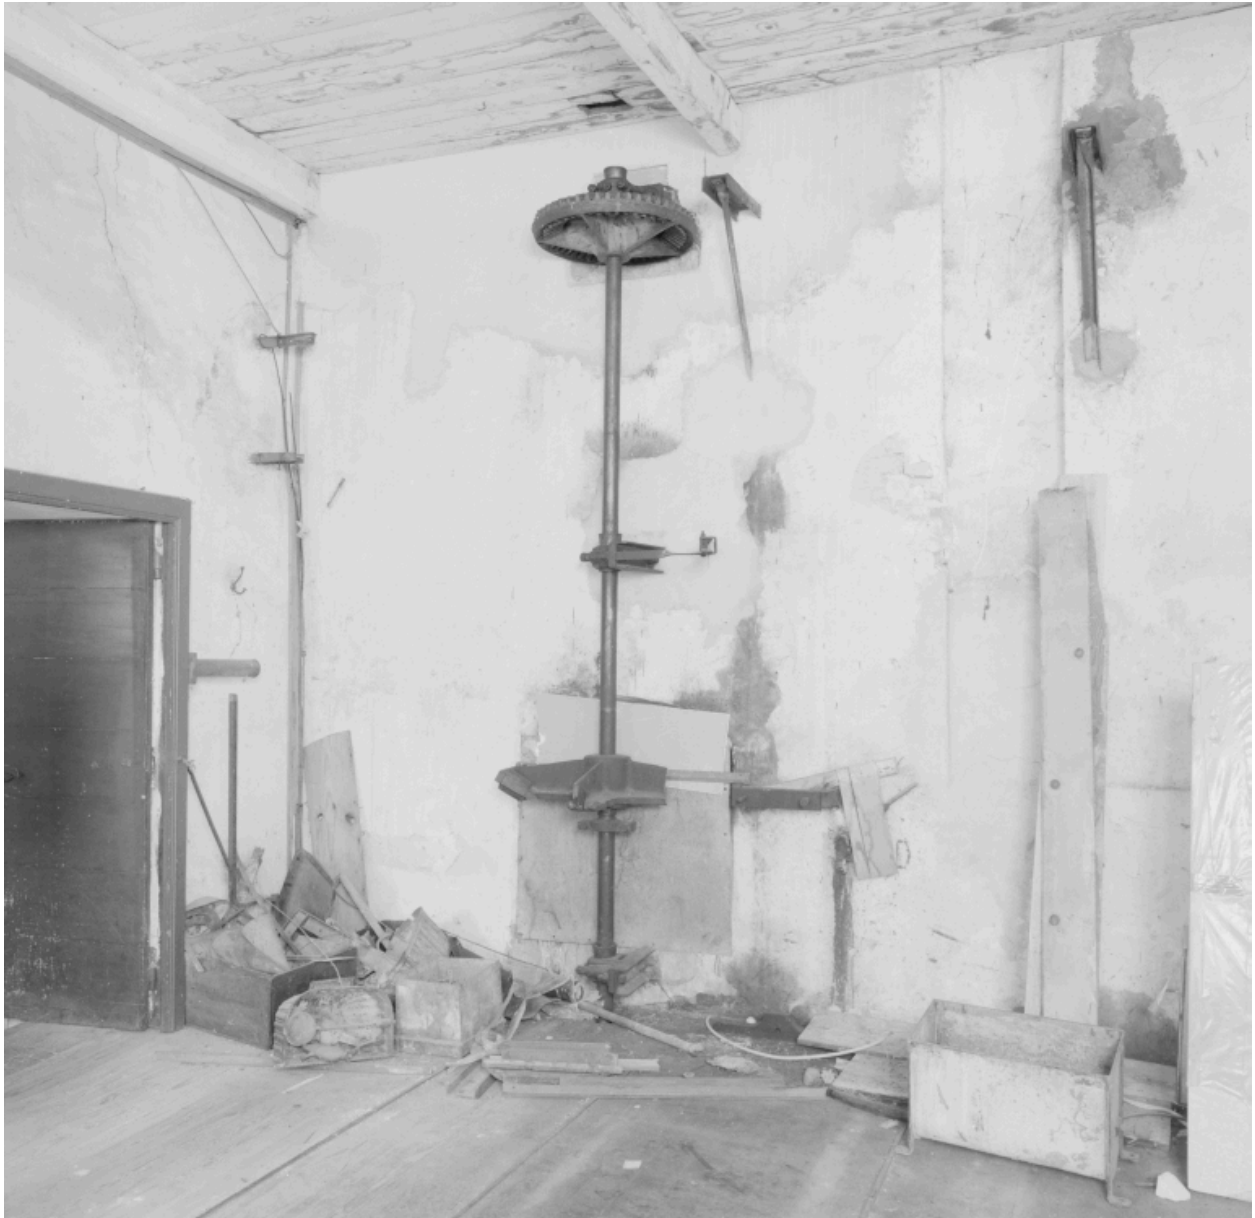
Ateliers, système d'essieu.
