Rhône-Alpes, Drôme
Taulignan
Béal

moulinerie : moulinage, établissement industriel Faujas Saint-Fond, puis usine Faujas

Numéro de dossier : IA26000247
Date de l'enquête initiale : 2000
Date(s) de rédaction : 2002
Cadre de l'étude : inventaire topographique
Degré d'étude : étudié

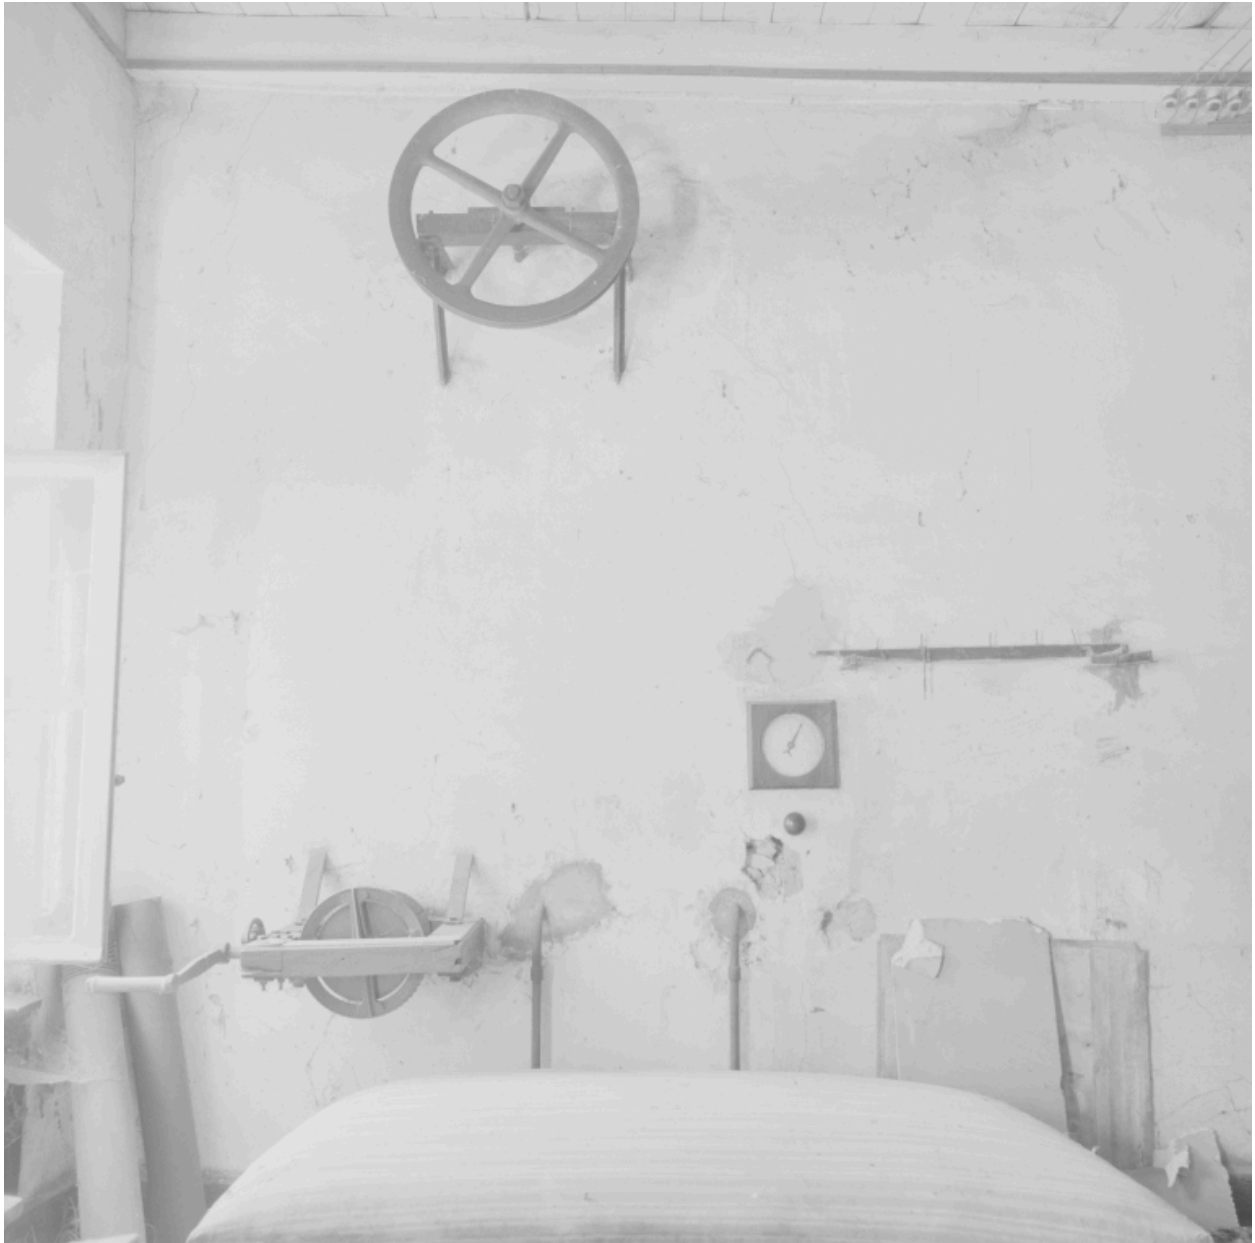
Manivelle, système de commande et essieu.
