Auvergne, Puy-de-Dôme
Royat
1 rue Adolphe-Peghoux, rue de l' Arcade

Maison de vigneron

Numéro de dossier : IA63002639

Cadre de l'étude : enquête thématique régionale inventaire du patrimoine viticole de Clermont-Auvergne-Métropole

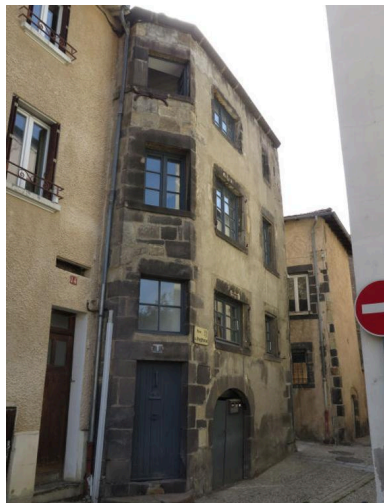
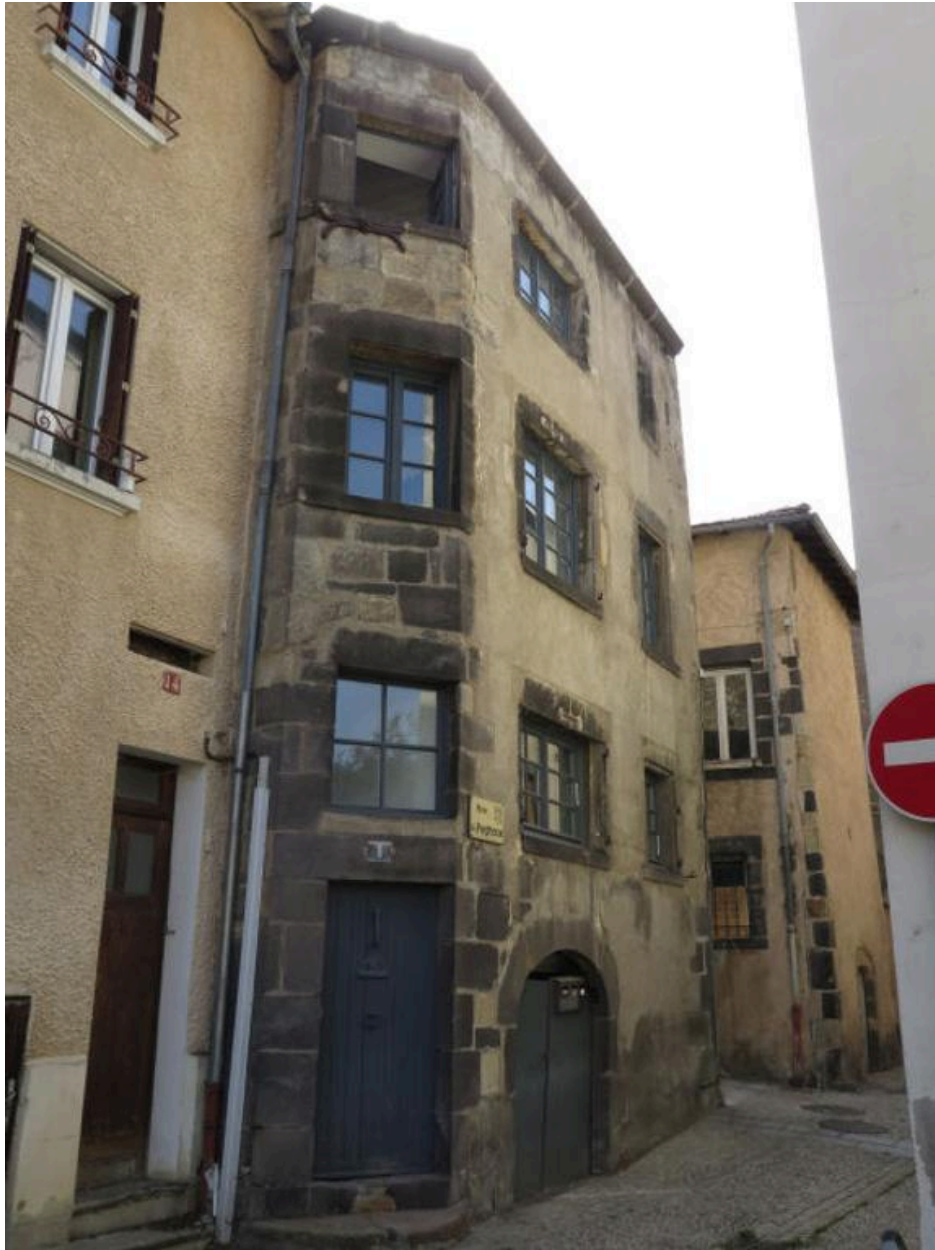
Vue générale
Phot. Bruno Decrock
IVR84_20206300105NUCA

Vue générale

Maison représentative de la grande maison de vigneron de centre bourg, de belle qualité de construction.

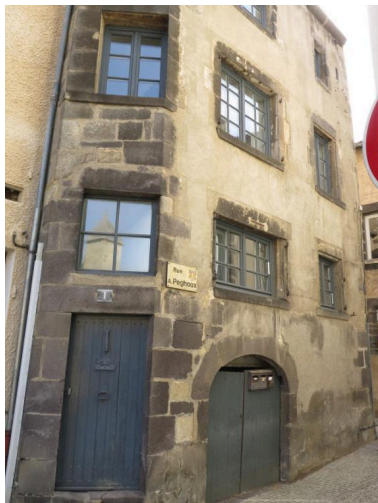
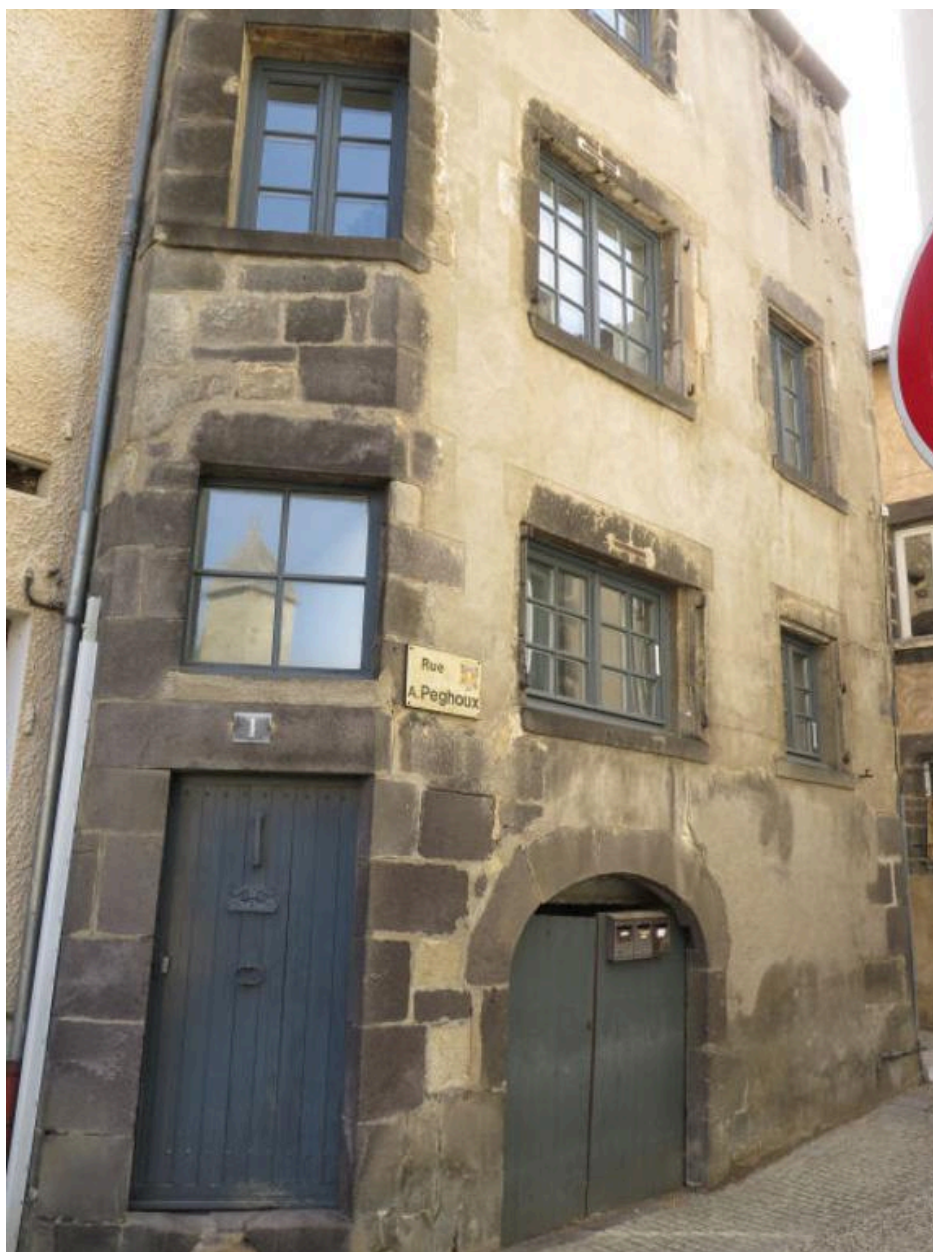
Vue partielle de la façade principale
Phot. Bruno Decrock
IVR84_20206300106NUCA

Vue partielle de la façade principale

Maison, en angle, avec chai en sous-sol (?). L'entrée de l'habitation est située en façade au rez-de-chaussée et désaxée. L'entrée du chai est en façade, désaxée, légèrement surbaissée et couverte d'un arc en anse de panier. La façade est couronnée d'une corniche moulurée habillant le chéneau et présente une chaîne d'angle. Les fenêtres sont couvertes de linteaux et, hormis pour celles qui semblent éclairer l'escalier (au-dessus de la porte d'entrée), leurs embrasures sont à ressaut.

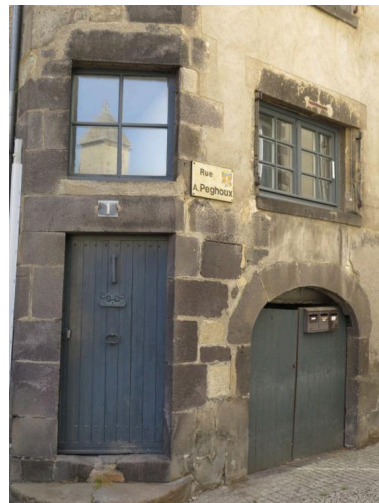
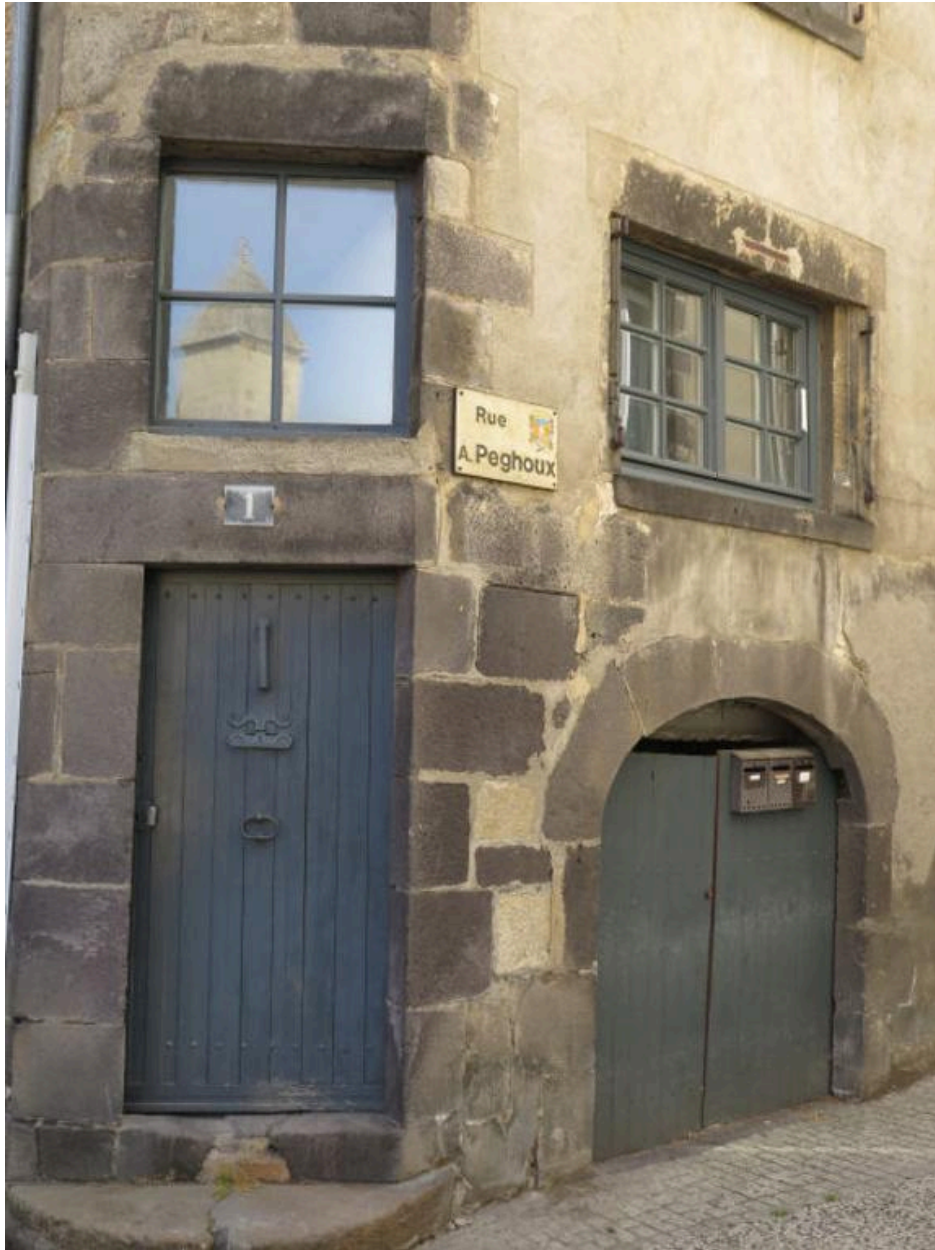
Entrées de l'habitation et de la cave
Phot. Bruno Decrock
IVR84_20206300107NUCA

Entrées de l'habitation et de la cave

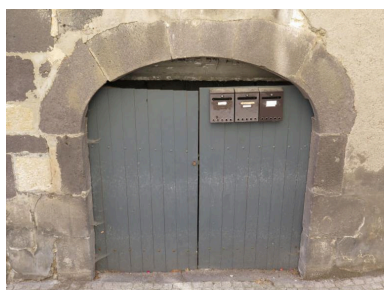
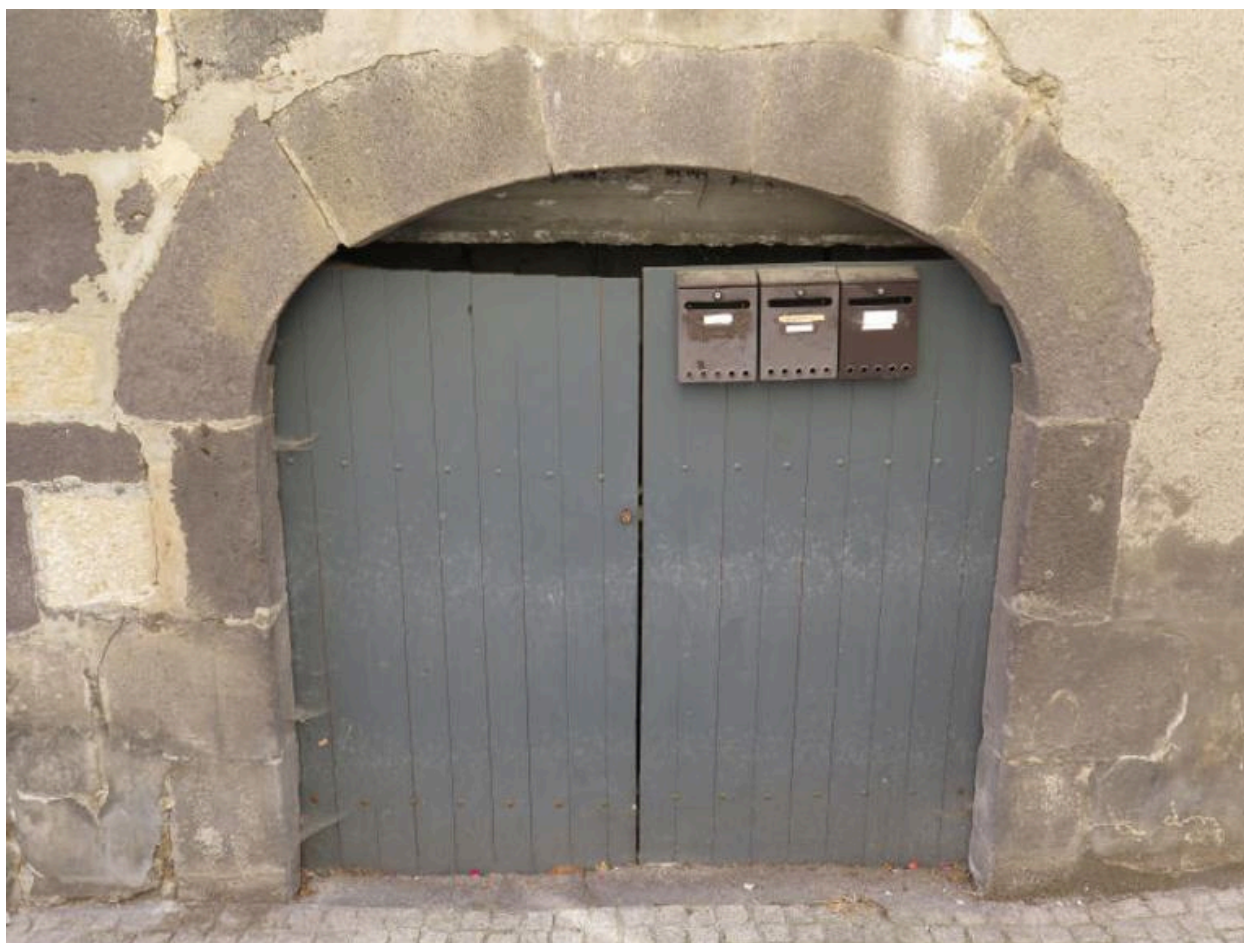
Entrée de la cave
Phot. Bruno Decrock
IVR84_20206300108NUCA

Entrée de la cave

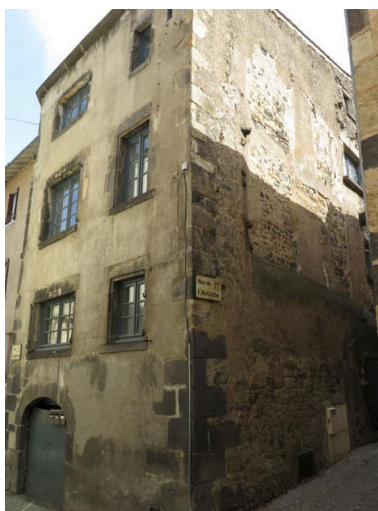
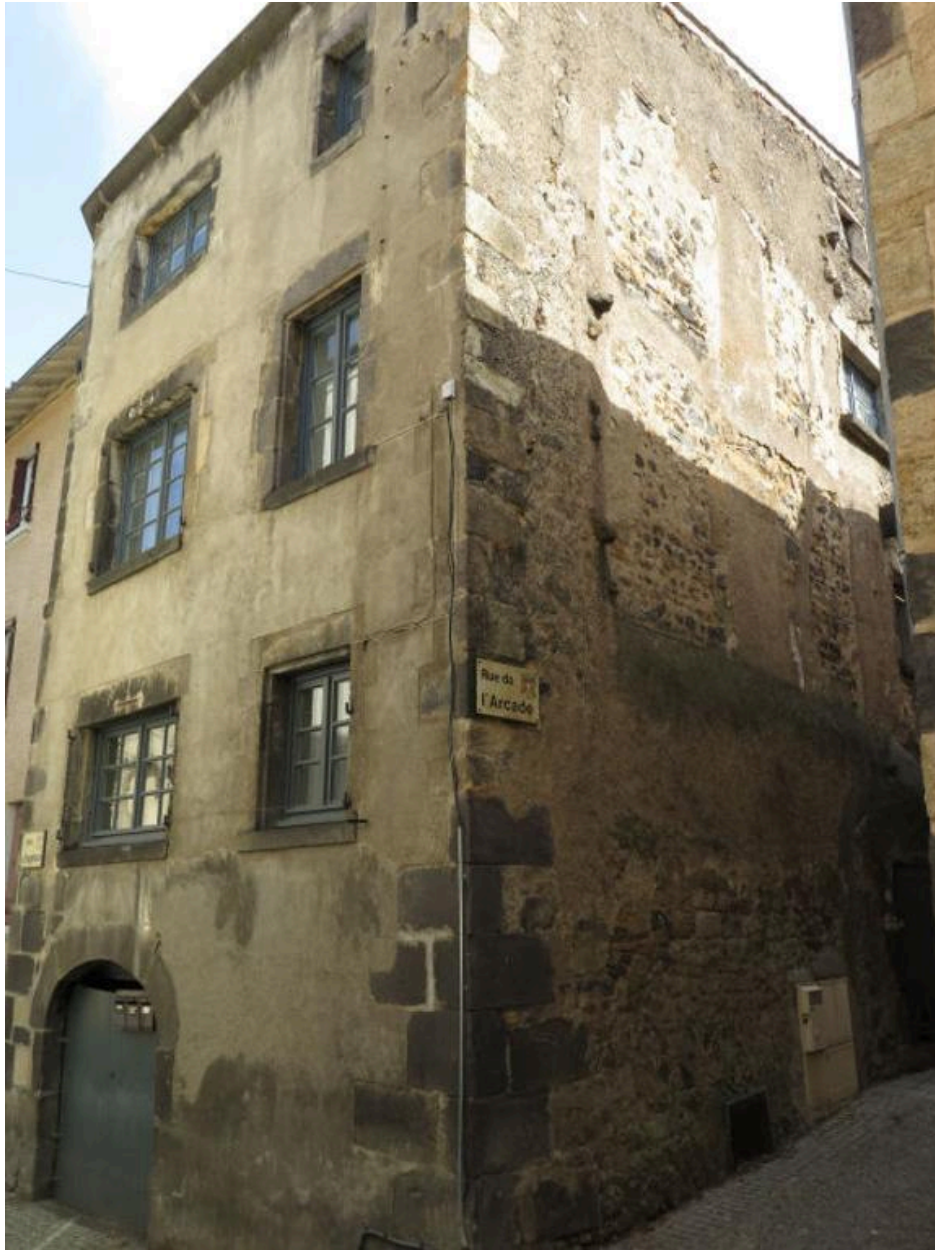
Façade principale et façade latérale
Phot. Bruno Decrock
IVR84_20206300109NUCA

Façade principale et façade latérale

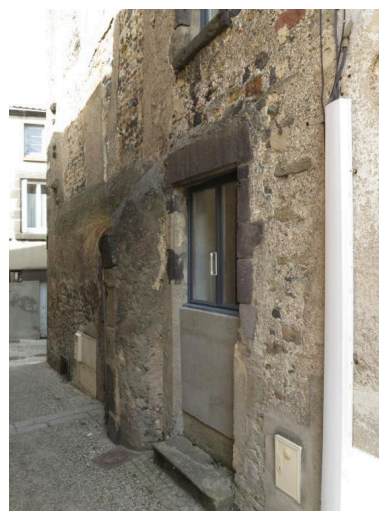
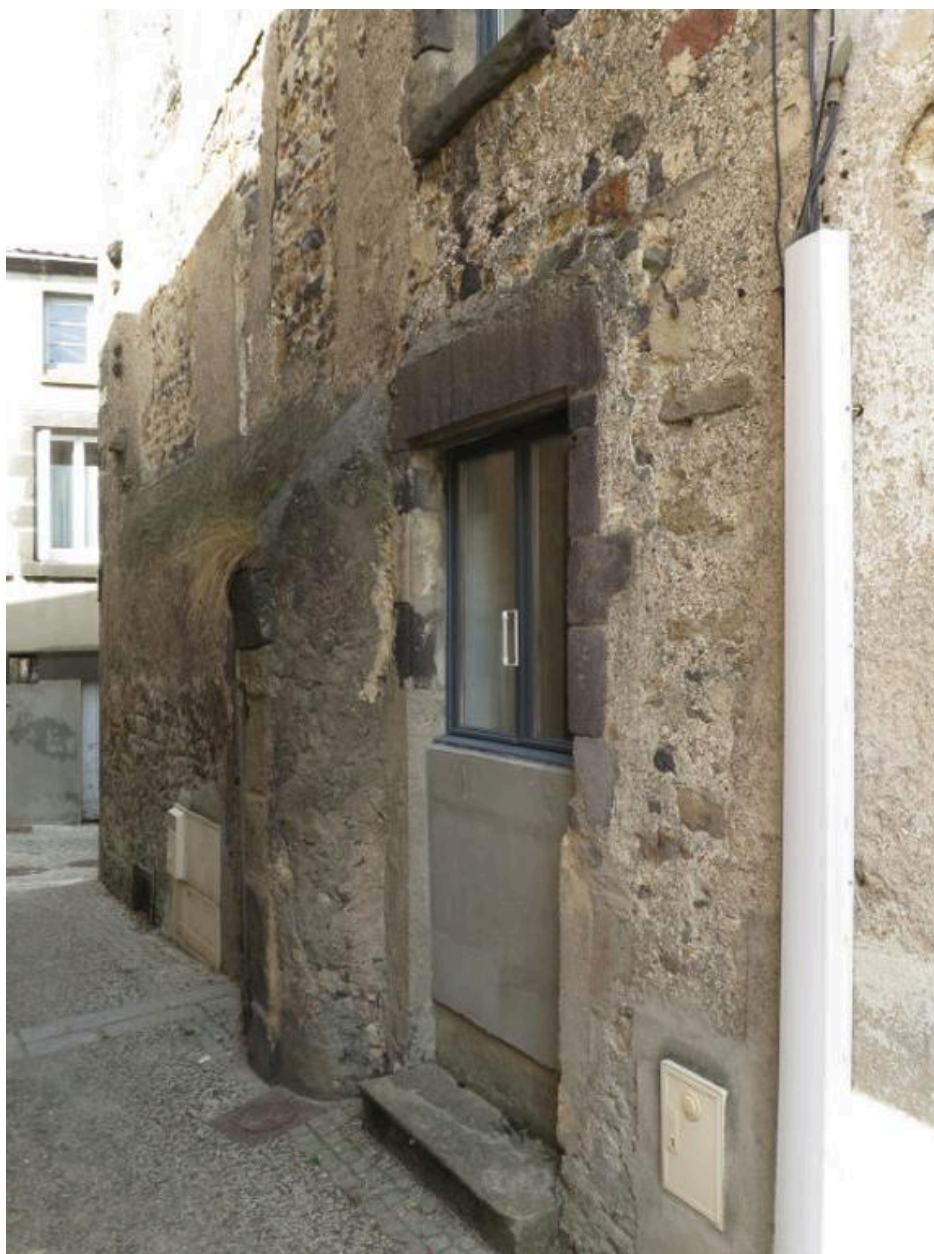
Vue partielle de la façade latérale
Phot. Bruno Decrock
IVR84_20206300110NUCA

Vue partielle de la façade latérale

Maison édifée vers 1810-1840. Sur le cadastre napoléonien la ruelle qui borde l'édifice semble être un passage couvert, ce qui expliquerait les désordres de l'élévation sur la façade latérale (nombreuses ouvertures bouchées).

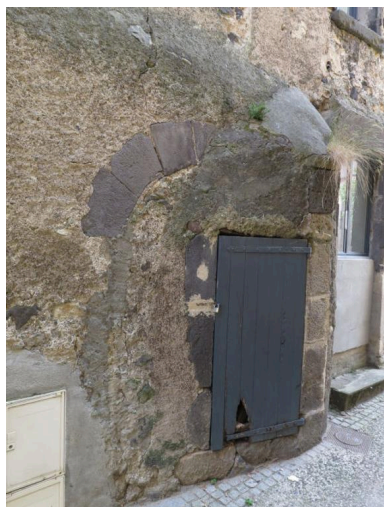
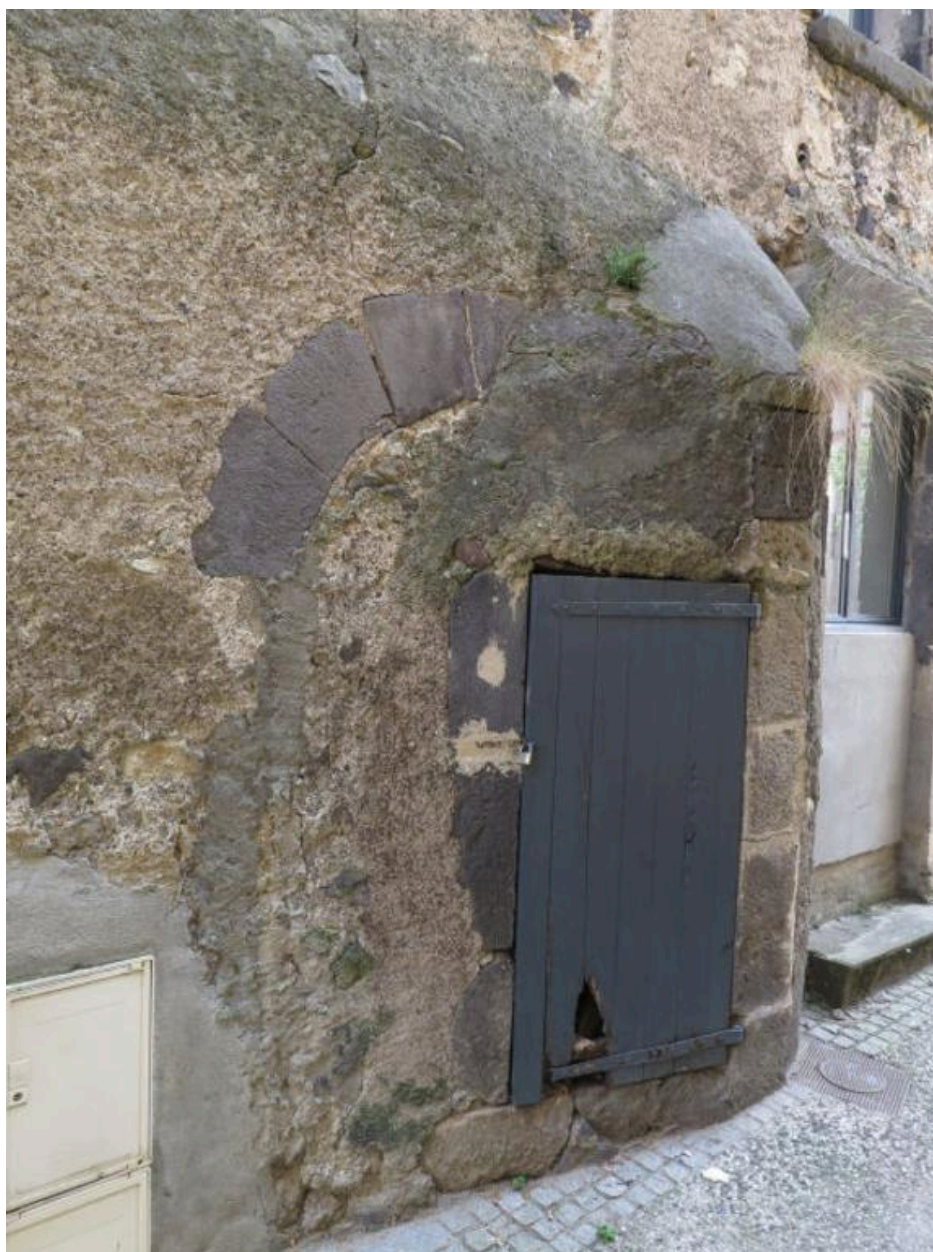
Façade latérale : ancien accès remanié
Phot. Bruno Decrock
IVR84_20206300111NUCA

Façade latérale : ancien accès remanié

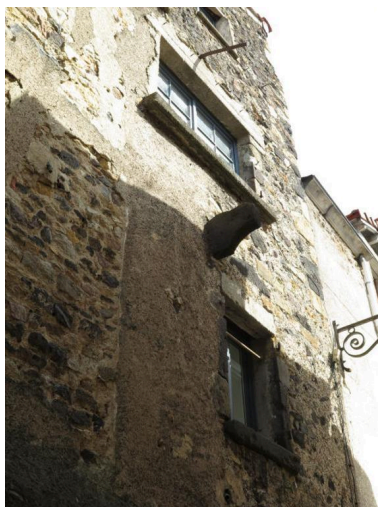
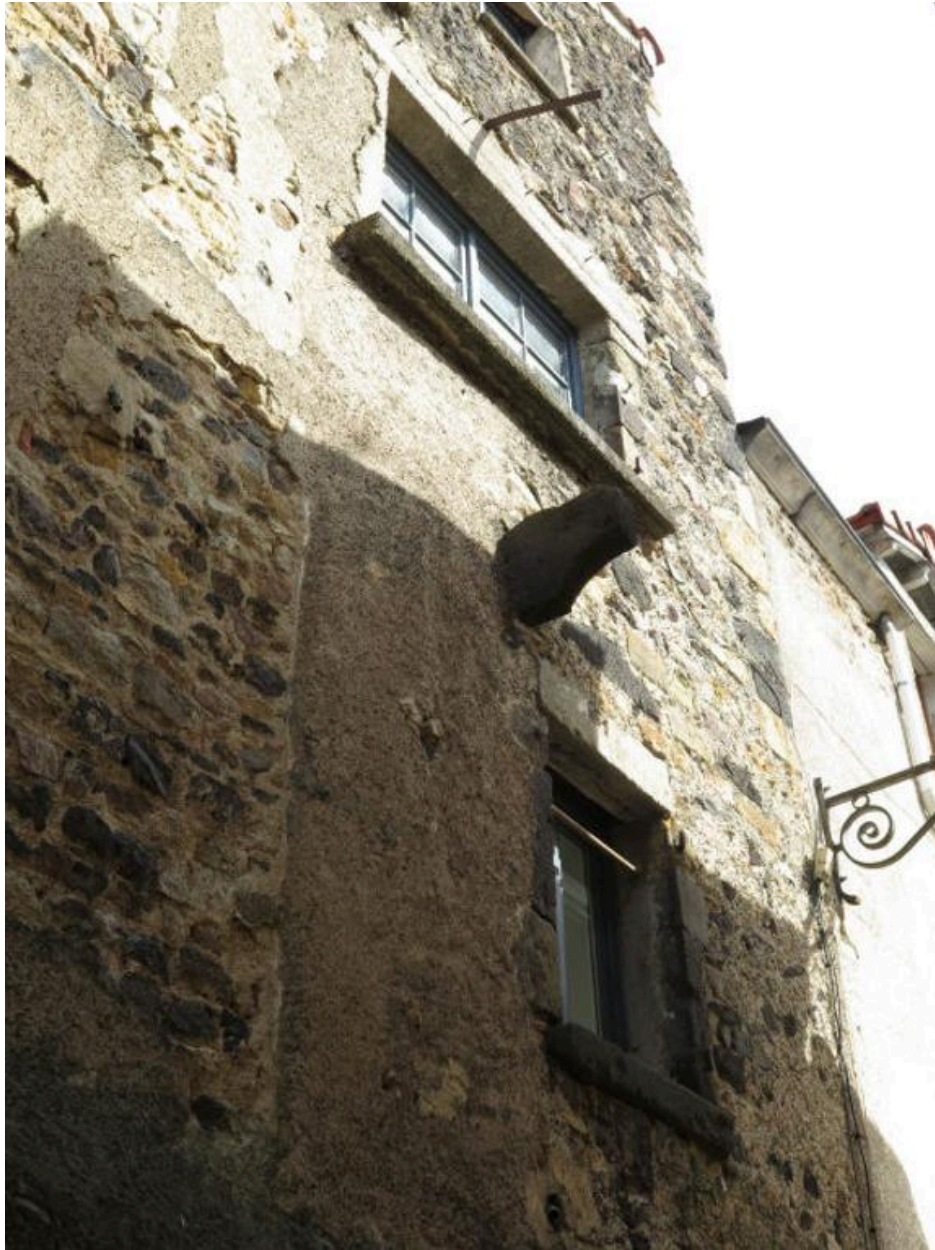
Élément ancien sur la façade latérale
Phot. Bruno Decrock
IVR84_20206300112NUCA

Elément ancien sur la façade latérale
