Rhône-Alpes, Loire  
Champdieu  
Goutailler

## Cabane de vigneron, dite loge de vigne

Numéro de dossier : IA42003104  
Date de l'enquête initiale : 2006  
Date(s) de rédaction : 2013  
Cadre de l'étude : inventaire topographique  
Degré d'étude : étudié

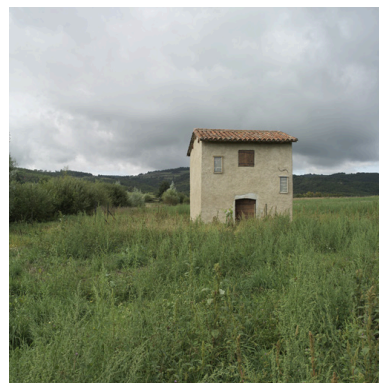
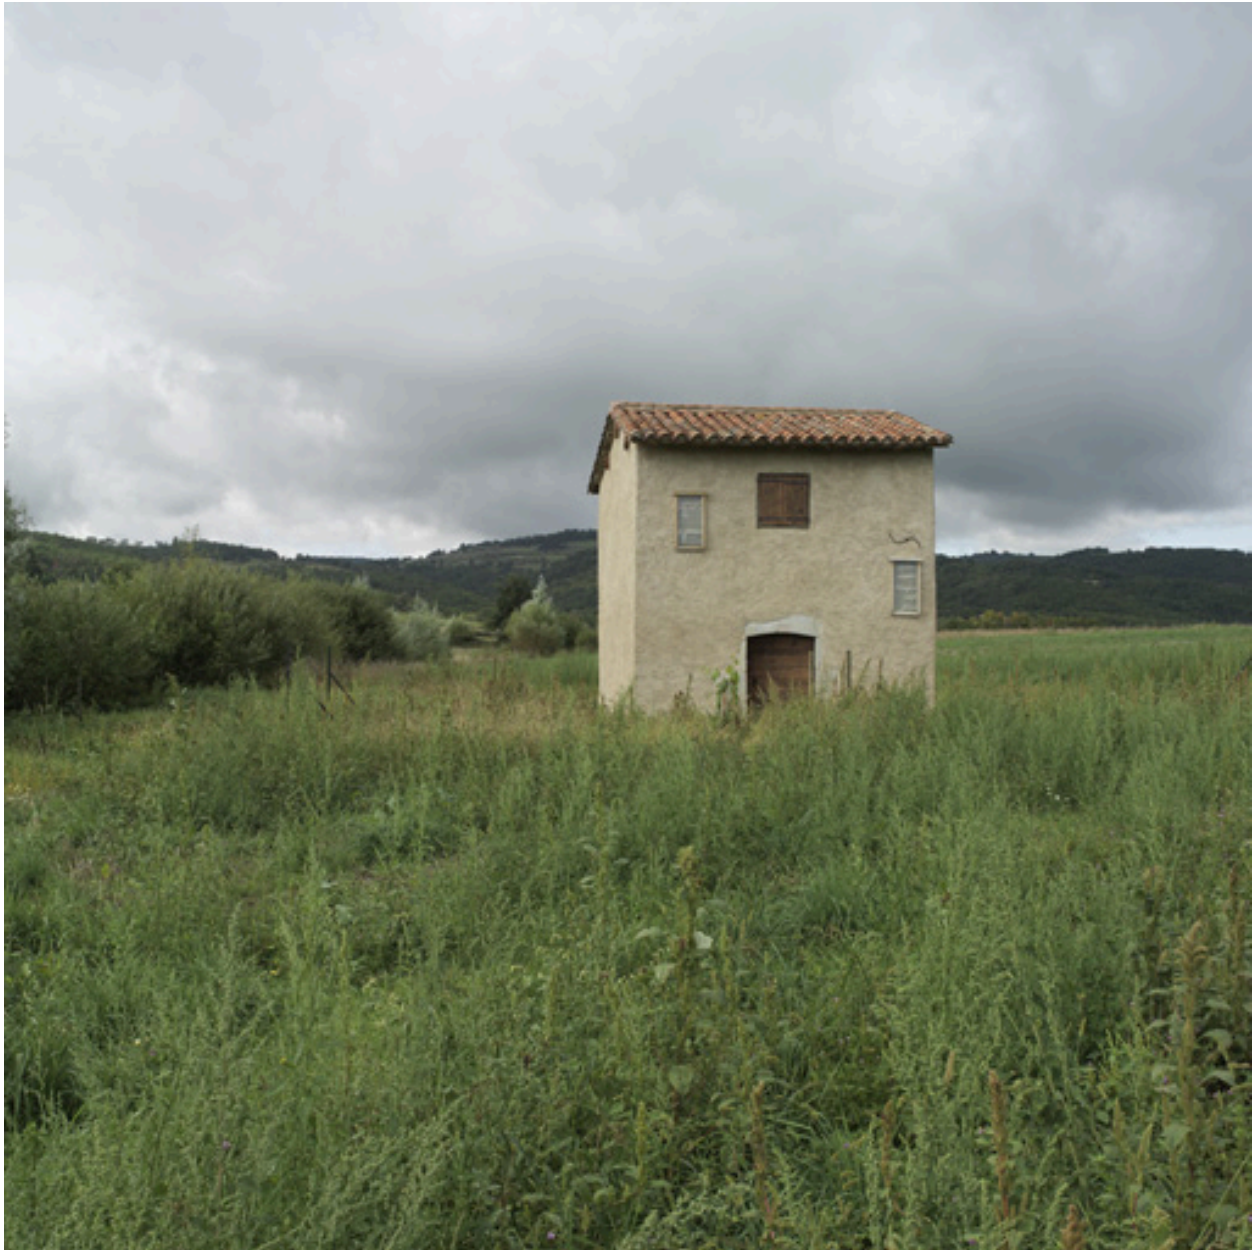
Vue générale.  
Phot. Eric Dessert  
IVR82\_20074200872NUCA

Vue générale.

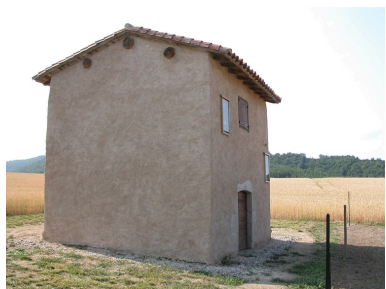
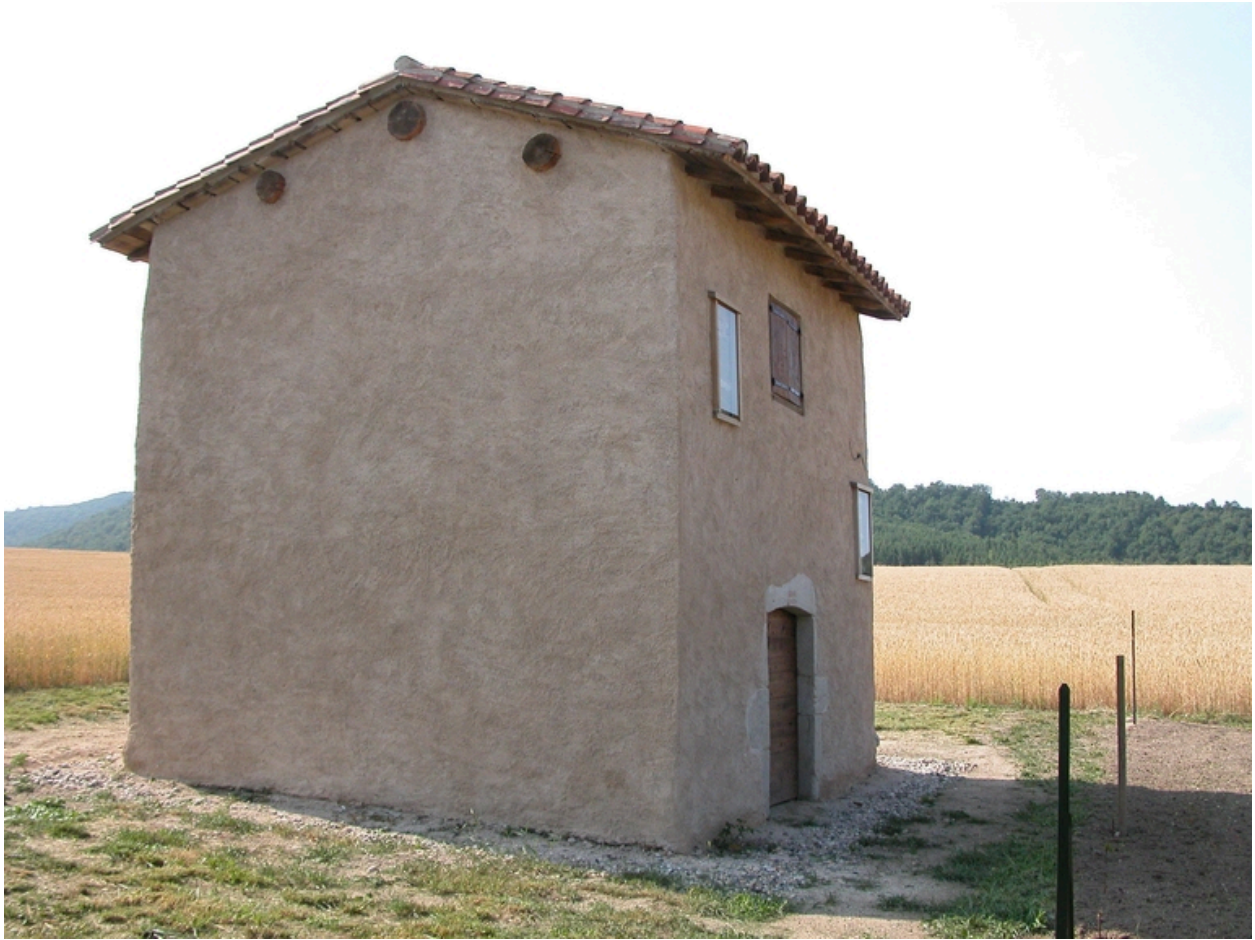
Vue d'ensemble de trois-quarts.  
Phot. Caroline Guibaud  
IVR82\_20134200820NUCA

Vue d'ensemble de trois-quarts.

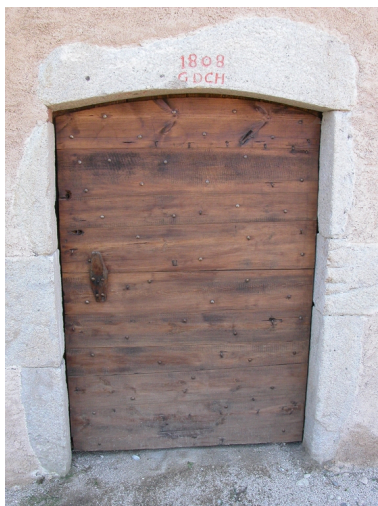
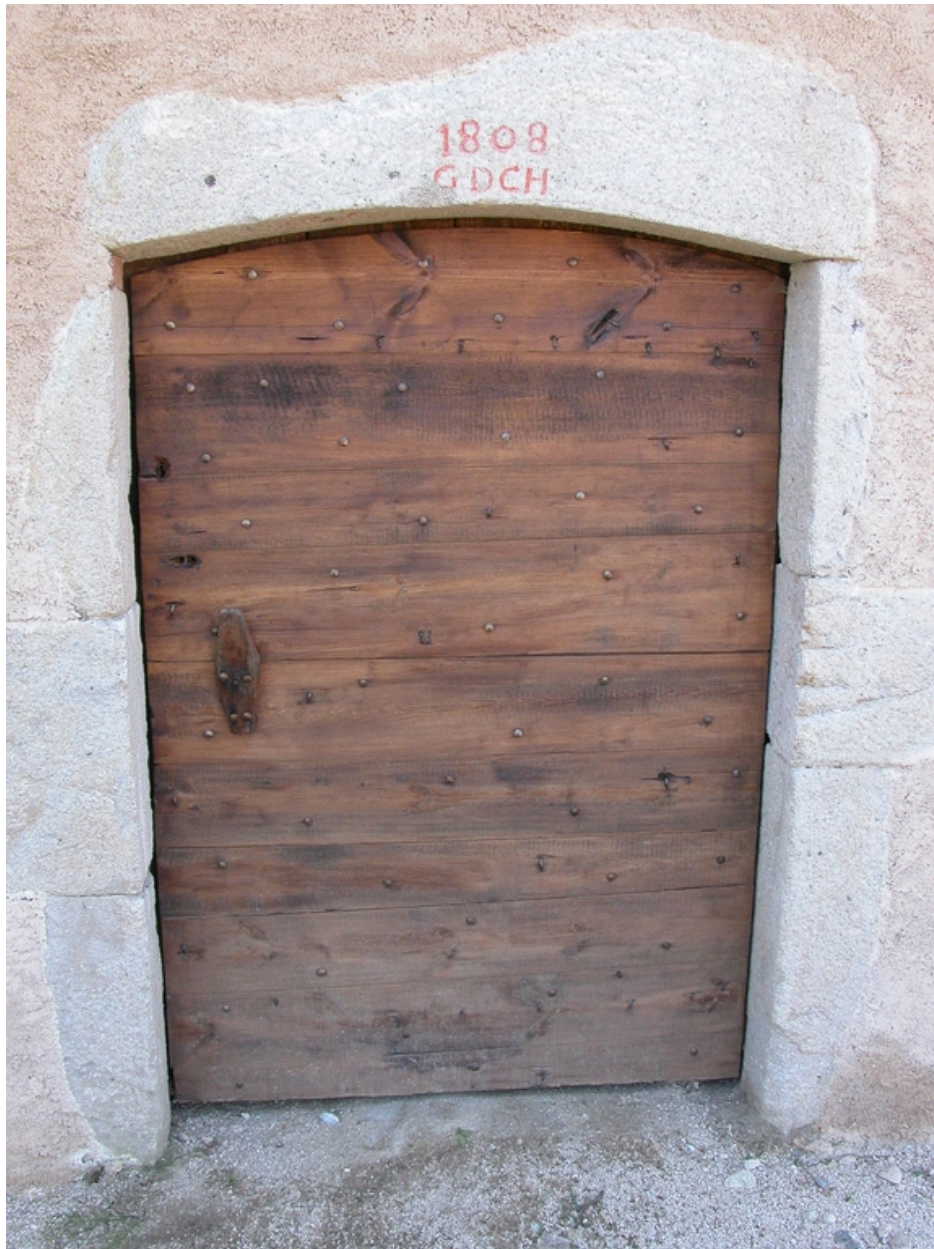
Détail de la porte.  
Phot. Caroline Guibaud  
IVR82\_20134200821NUCA

Détail de la porte.

Loge de vigne à un étage. Accès au rez-de-chaussée par une porte bâtarde (linteau en arc segmentaire) ; à l'étage (escalier quart tournant), pièce pourvue d'une cheminée en bois résineux, autrefois peint, avec un décor d'applique (disparu) au centre du linteau, placard dans le mur en face, deux fenêtres. Murs en pisé enduit, encadrements en granite (porte) et en bois, à grosses chevilles rondes (fenêtres), toit à longs pans en tuile creuse. Inscription gravée sur le linteau de la porte : 1808 / GDCH.

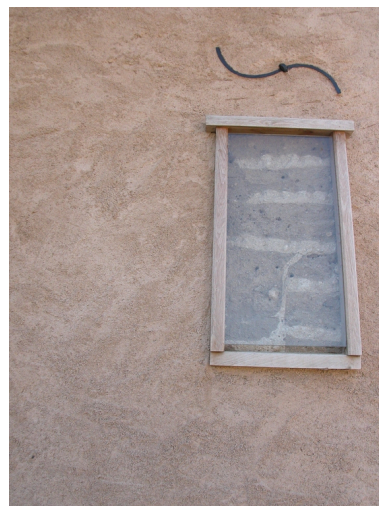
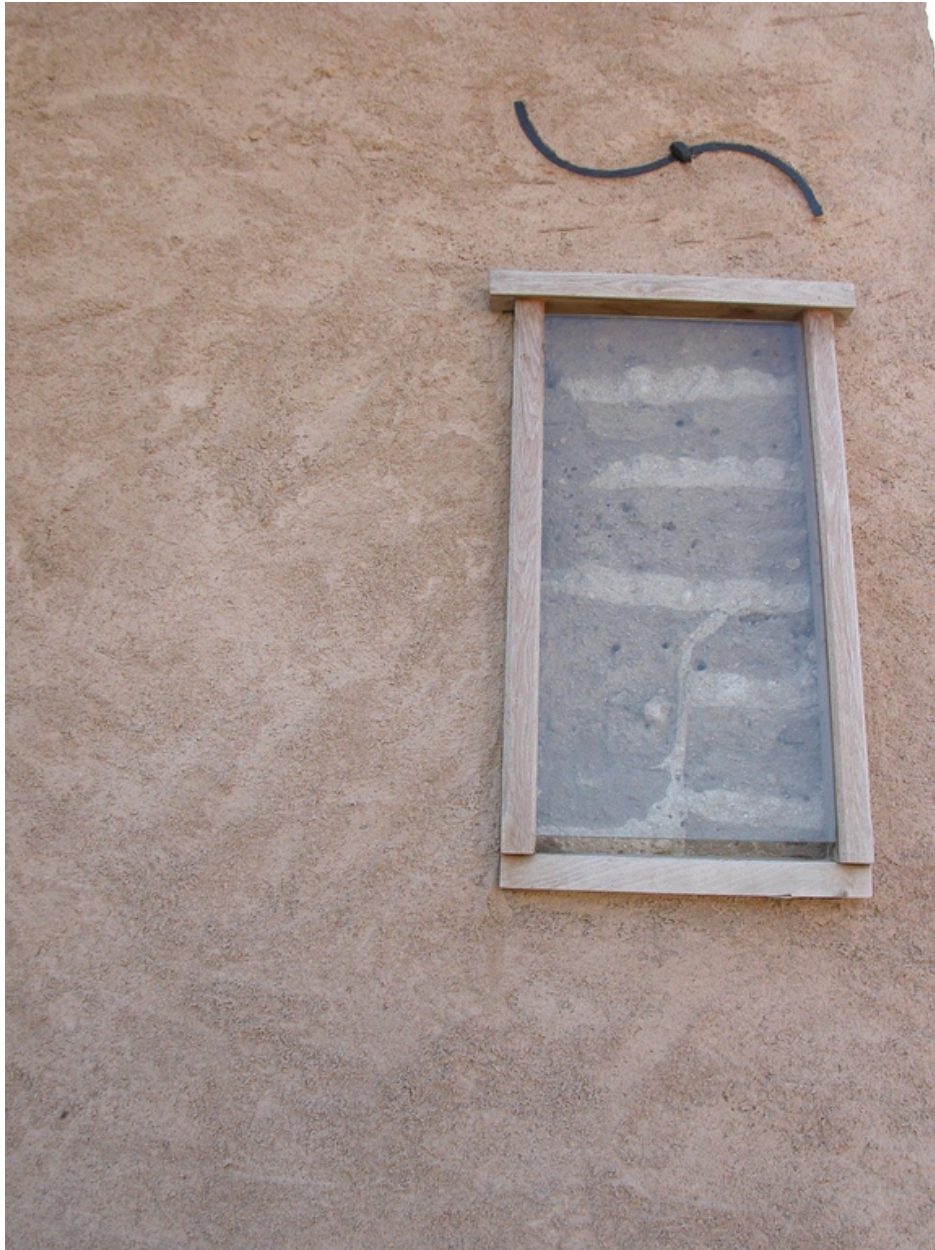
Détail de l'élévation : fenêtre d'observation du pisé aménagée lors de la réfection de l'enduit en 2006.  
Phot. Caroline Guibaud  
IVR82\_20134200822NUCA

Détail de l'élévation : fenêtre d'observation du pisé aménagée lors de la réfection de l'enduit en 2006.

Edifice daté de 1808. Son emplacement correspond à celui d'une loge dessinée sur le cadastre de 1809, parcelle C 684 : loge appartenant à Claude Duchez, demeurant à Roche, selon le Classement parcellaire de la commune de Champdieu de 1810 : il s'agit sans doute du propriétaire (d'après l'Etat de section de la commune de Roche de 1818) de la ferme repérée à Lathéry (Roche), IA42002345. Les initiales GD de l'inscription portée sur le linteau correspondent peut-être à un membre de sa famille. Le bâti présente des traces de reprise : la porte d'entrée a sans doute été remontée (zone de moellon de granite à joints tirés à la pointe autour de l'ouverture, brique de calage au sommet du piédroit gauche), le mur au-dessous de la fenêtre orientale est en brique, le pignon nors est en brique de deux sortes. La loge a été restaurée par la commune (qui a passé un bail avec sa propriétaire) en 2006 : réfection de la toiture, volets, escalier, plancher, enduit intérieur et extérieur.

Matériau(x) du gros-oeuvre, mise en oeuvre et revêtement : pisé ; enduit  
Matériau(x) de couverture : tuile creuse  
Étage(s) ou vaisseau(x) : 1 étage carré  
Type(s) de couverture : toit à longs pans  
Escaliers : escalier intérieur : escalier tournant, en charpente
