Rhône-Alpes, Savoie
Jarsy
Orgeval

Étable à génisse d'Orgeval

Numéro de dossier : IA73003119

Cadre de l'étude : inventaire topographique Inventaire du Parc naturel régional du Massif des Bauges

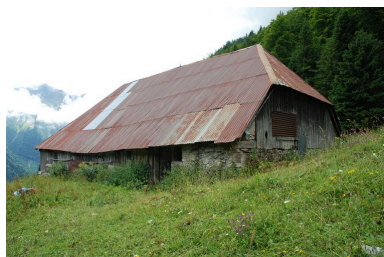
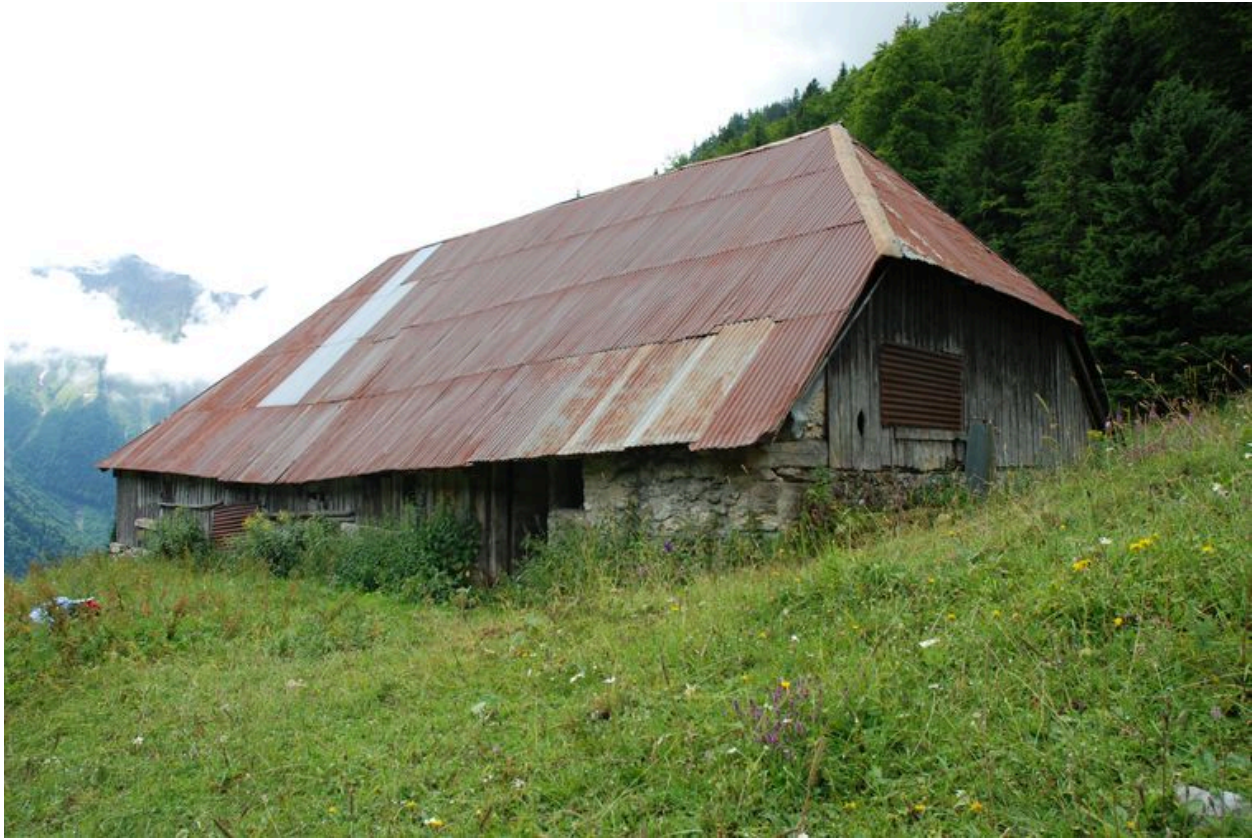
Vue générale du bâtiment.
Phot. Caroline Guibaud
IVR82_20107304203NUCA

Vue générale du bâtiment.

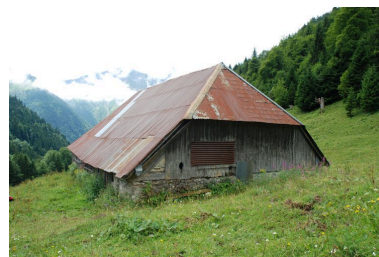
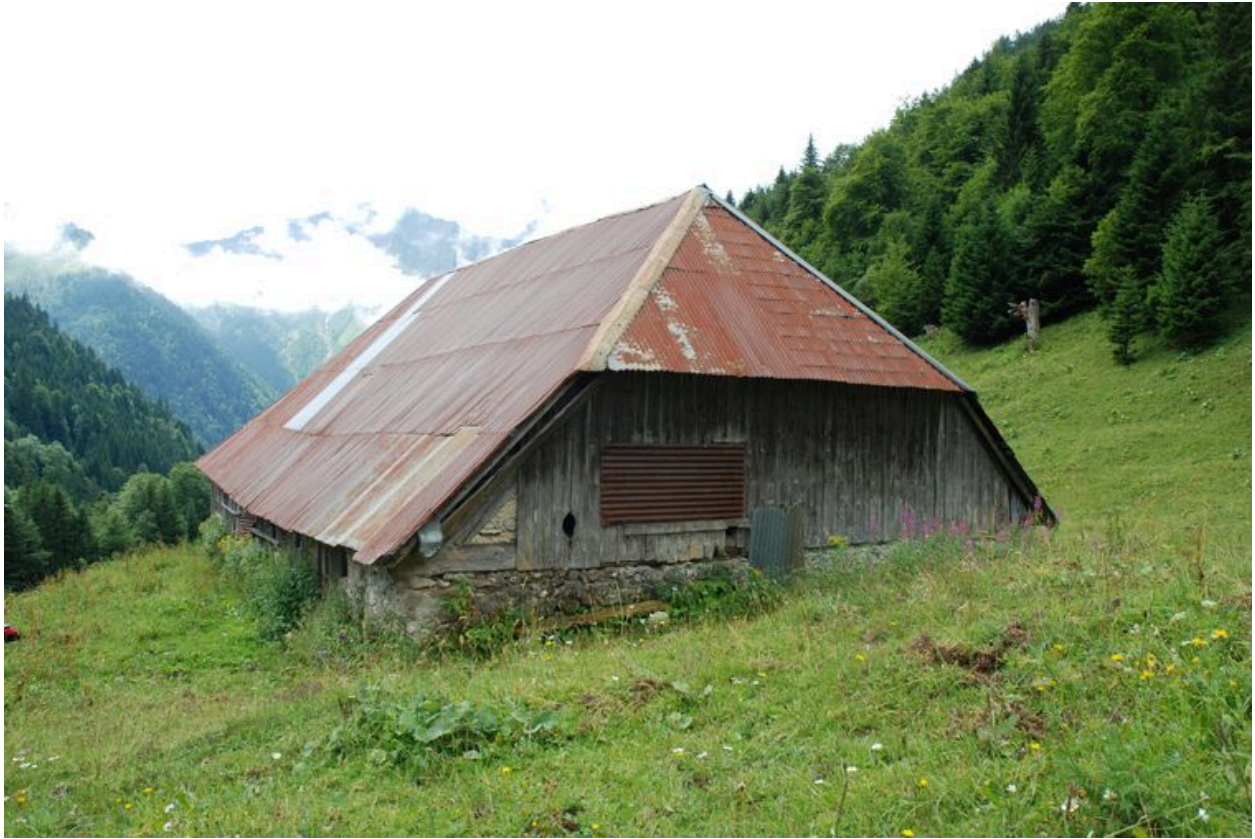
Vue du mur pignon nord
derrière lequel se trouve
la cave et l'ancien logis.
Phot. Caroline Guibaud
IVR82_20107304202NUCA

Vue du mur pignon nord derrière lequel se trouve la cave et l'ancien logis.

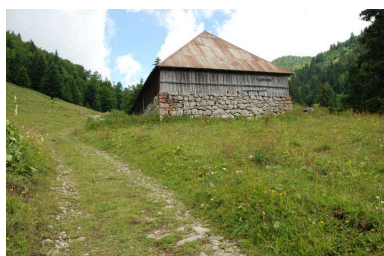
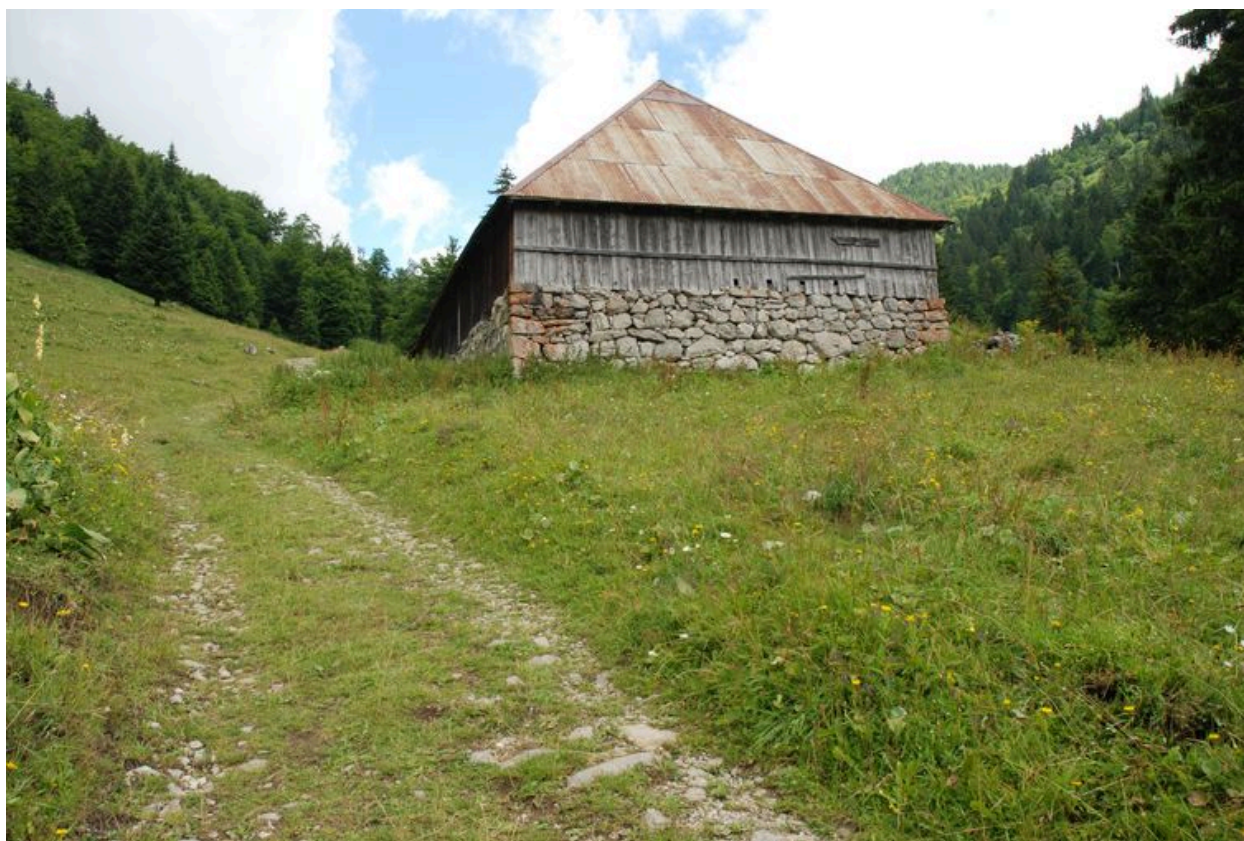
Vue du mur pignon sud.
Phot. Caroline Guibaud
IVR82_20107304210NUCA

Vue du mur pignon sud.

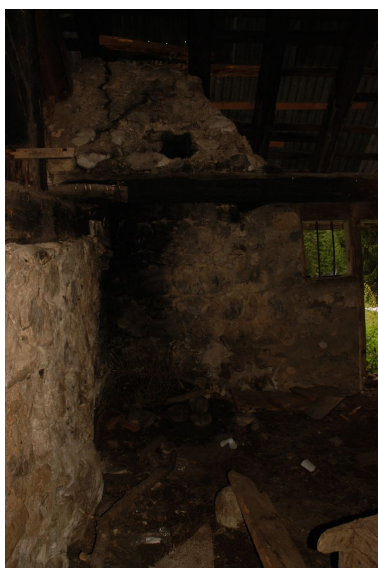
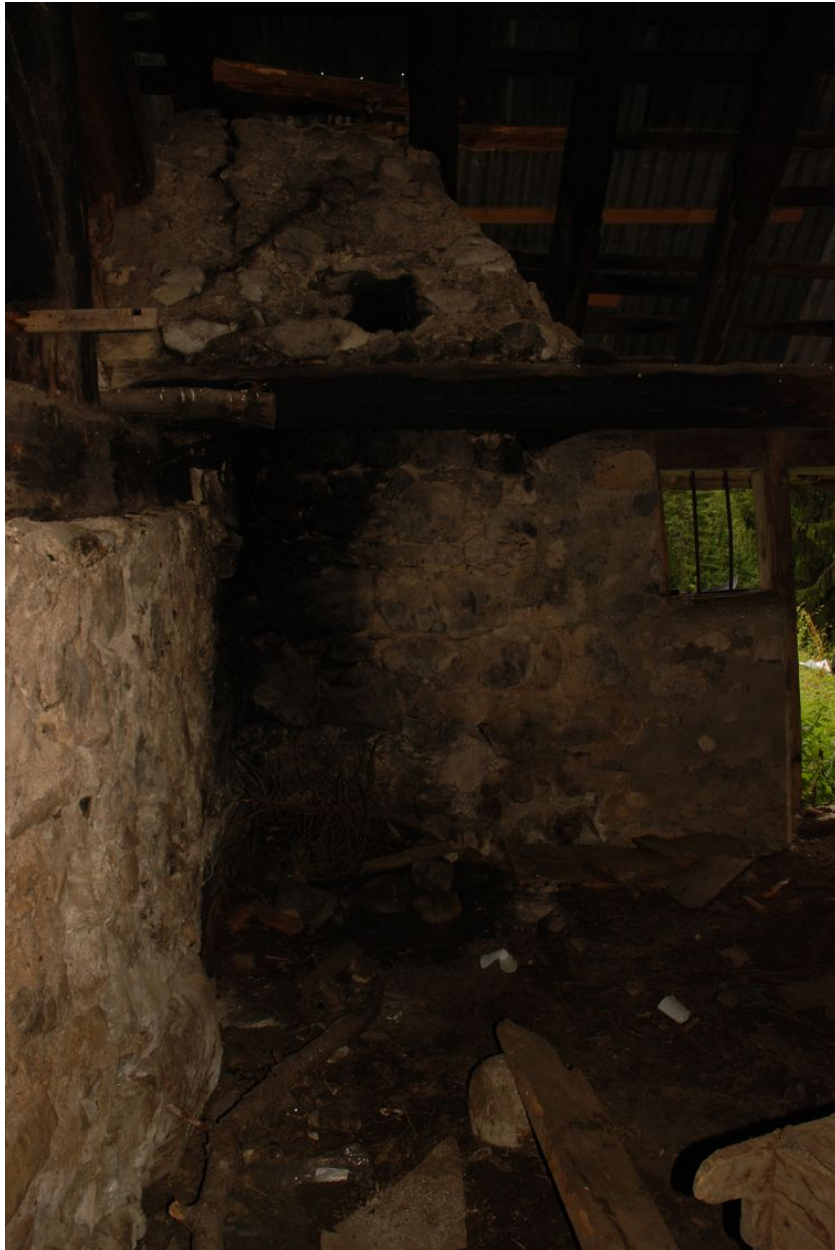
Cette étable qui ne figure pas sur le premier cadastre français établi en 1878 date probablement de la fin du XIX^e siècle. D'après les propriétaires, ce bâtiment servait uniquement pour abriter les génisses, toutefois, on observe dans la partie maçonnée une petite pièce peu éclairée qui pourrait être une cave et les traces d'une cheminée près de l'entrée ce qui laisse supposer que ce bâtiment a du servir d'alpage intermédiaire.

vue des restes de la
cheminée à l'intérieur.
Phot. Caroline Guibaud
IVR82_20107304205NUCA

vue des restes de la cheminée à l'intérieur.

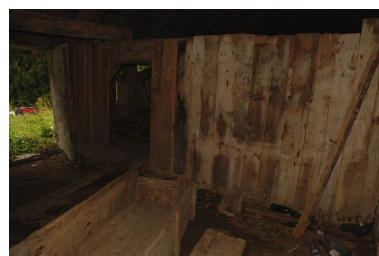
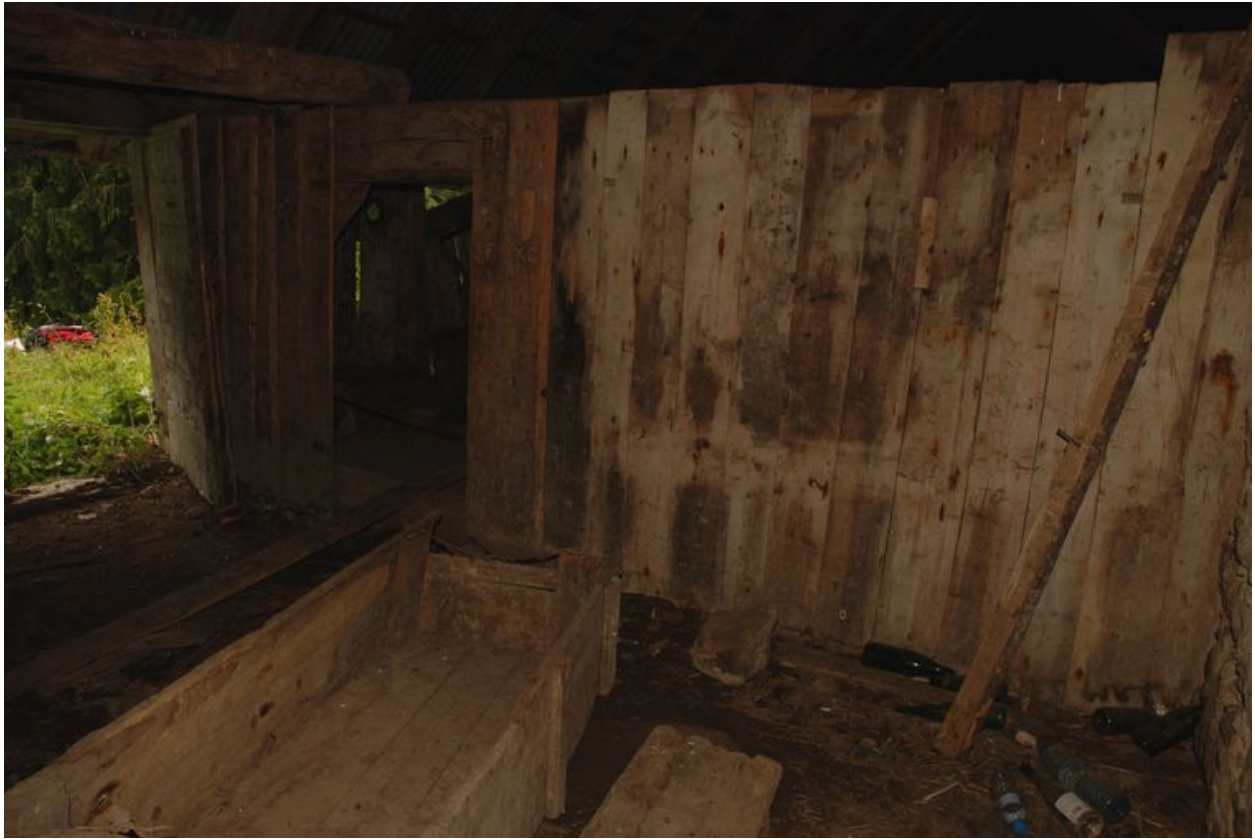
Vue du passage entre la partie
habitation et la partie étable.
Phot. Caroline Guibaud
IVR82_20107304206NUCA

Vue du passage entre la partie habitation et la partie étable.

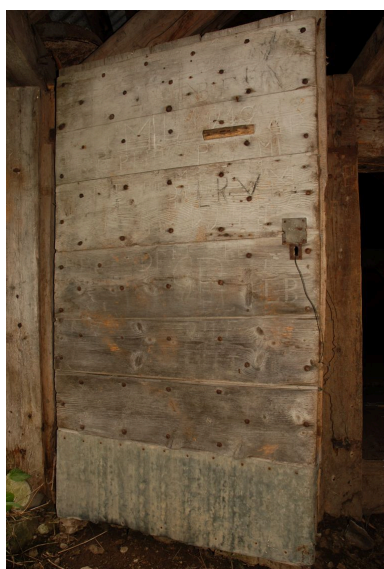
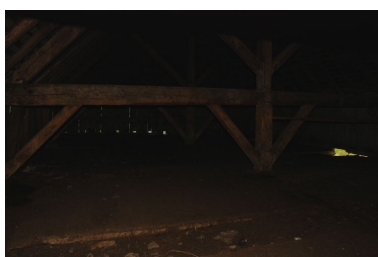
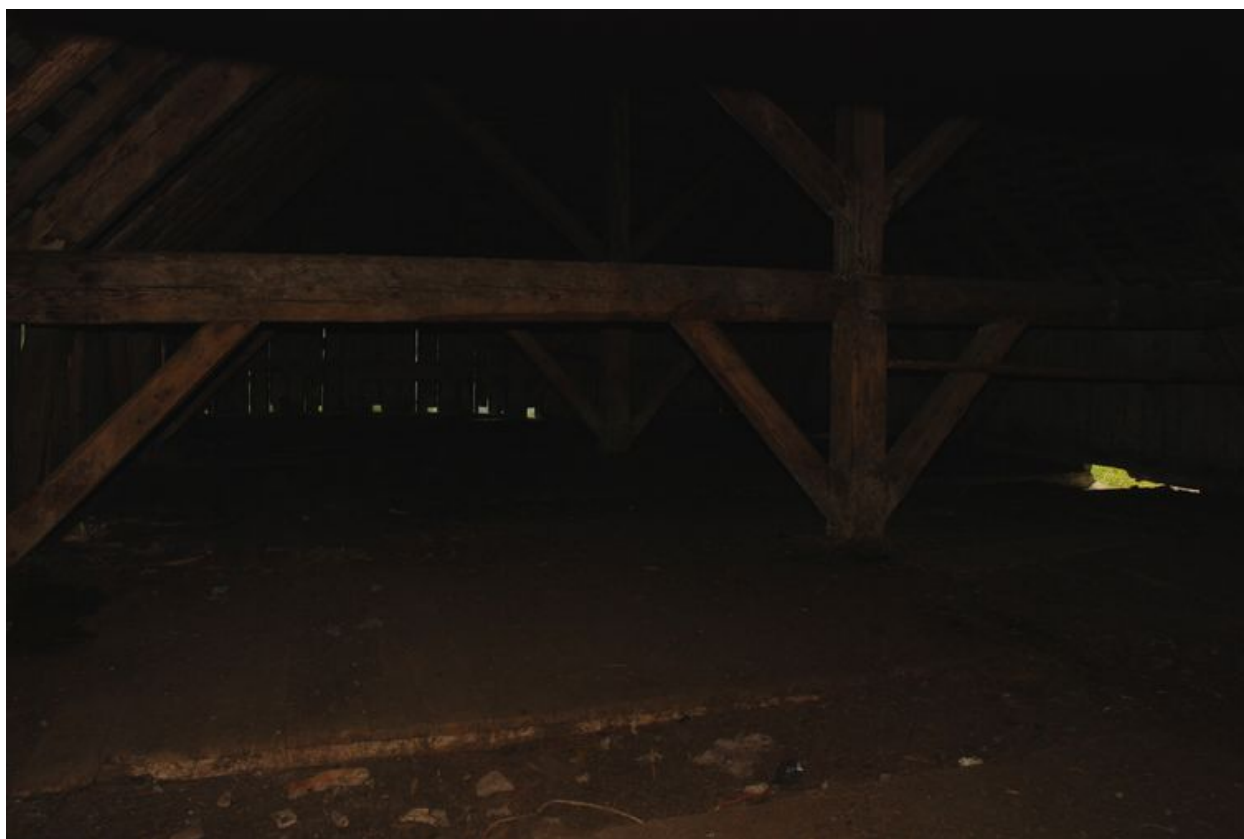
Le bâtiment, tout en longueur est implanté perpendiculairement à la pente dans la partie basse de l'alpage. Le bâtiment, se divise en deux parties. Le premier tiers nord, en moellon de calcaire abrite une pièce qui pouvait être une cave et une seconde pièce plus vaste gardant les traces d'une cheminée. Elle donne sur un vaste espace d'étable. Cet espace est accessible par le mur gouttereau est, par trois portes donnant chacune sur deux rangées séparées par une rigole d'évacuation du fumier. Chaque paire de rangées est séparée par la charpente du bâtiment qui ne dispose pas d'étage. Un mur de soutènement est aménagé sous le mur pignon sud afin de compenser la pente. Le toit à longs pans est doté d'une croupe au sud et d'une demi-croupe au nord. Il est couvert en tôle ondulée.

Vue d'ensemble de l'étable.
Phot. Caroline Guibaud
IVR82_20107304204NUCA

Vue d'ensemble de l'étable.

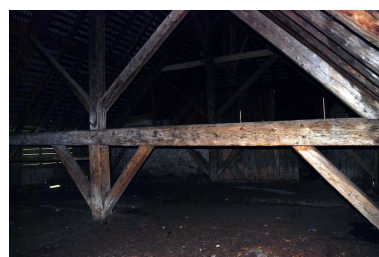
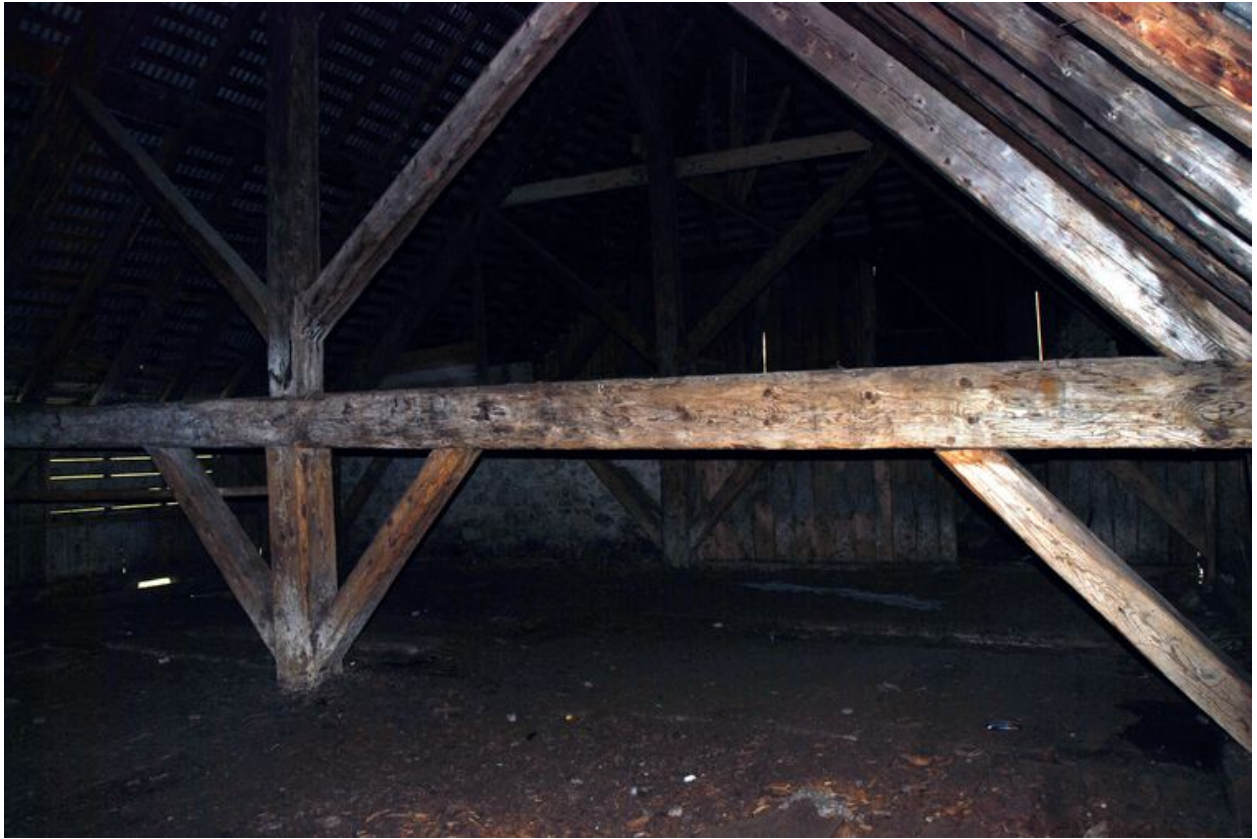
Vue de la charpente entre
les allées de l'étable.
Phot. Caroline Guibaud
IVR82_20107304208NUCA

Vue de la charpente entre les allées de l'étable.

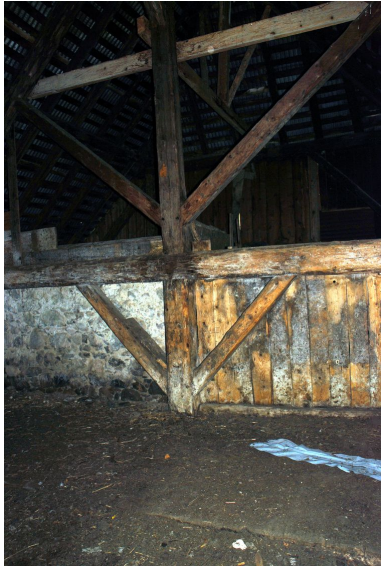
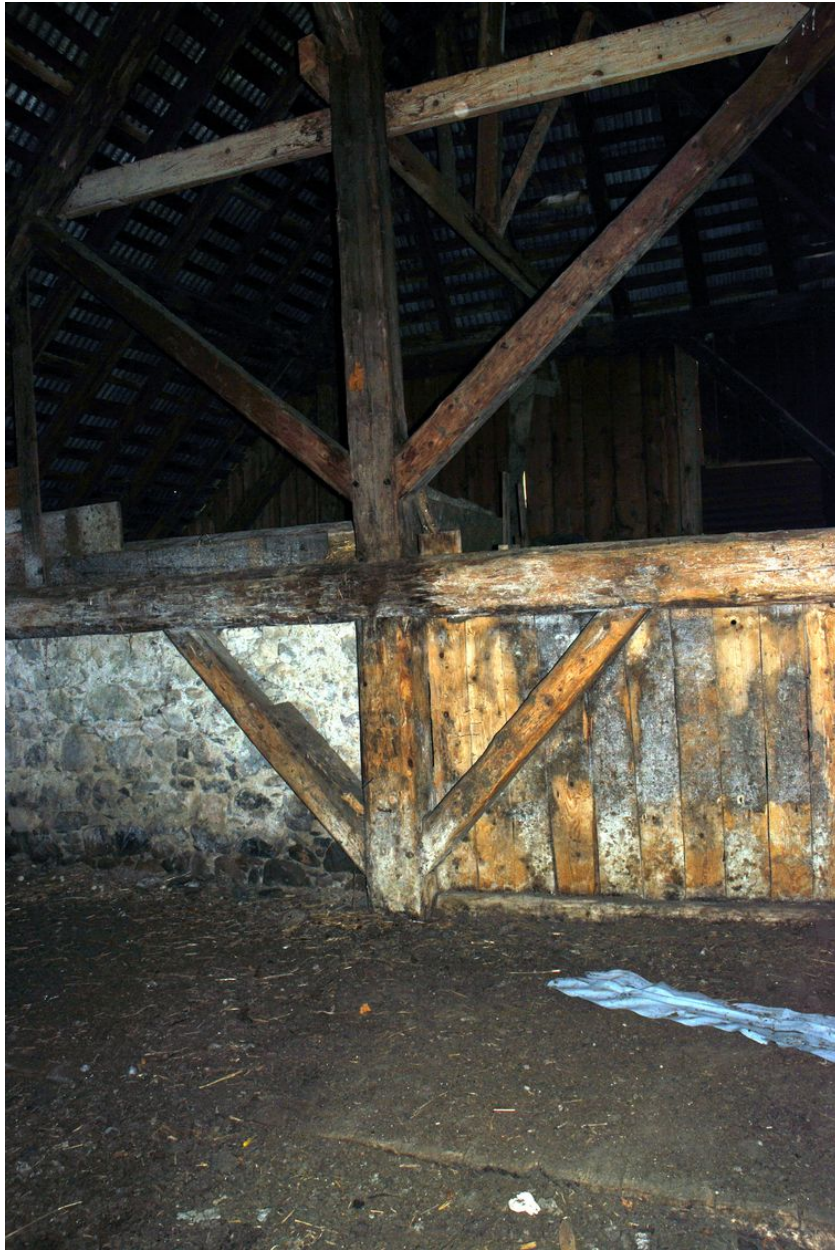
Vue des cloisons séparant la
cave et le logis de l'étable.
Phot. Caroline Guibaud
IVR82_20107304207NUCA

Vue des cloisons séparant la cave et le logis de l'étable.

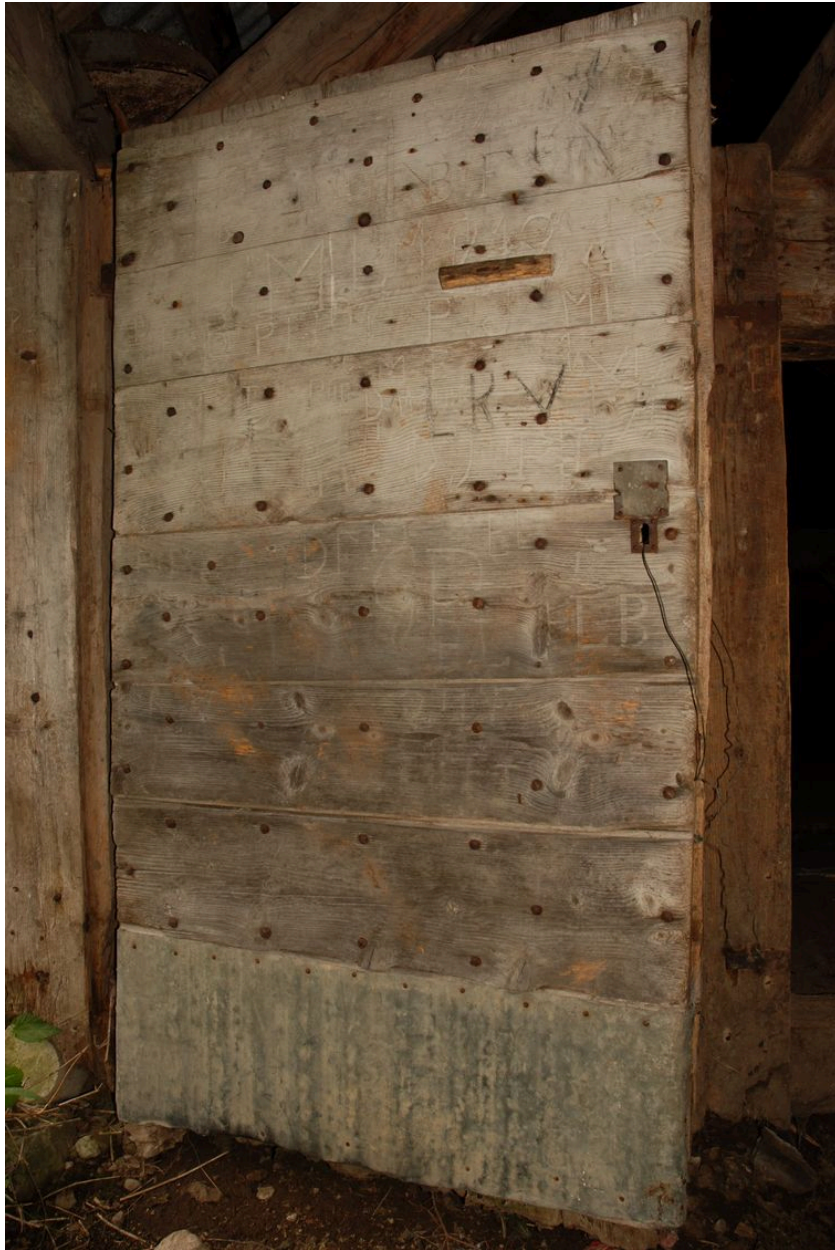
Vue de la porte d'entrée de la partie logis.
