Rhône-Alpes, Haute-Savoie  
Faverges  
Mercier

## Ecart de Mercier

Numéro de dossier : IA74001750

Cadre de l'étude : inventaire topographique Inventaire du Parc naturel régional du Massif des Bauges

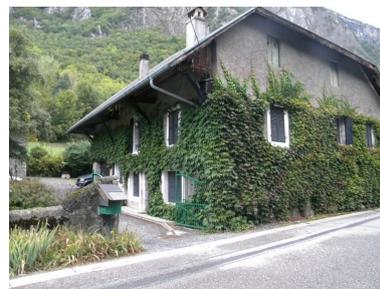
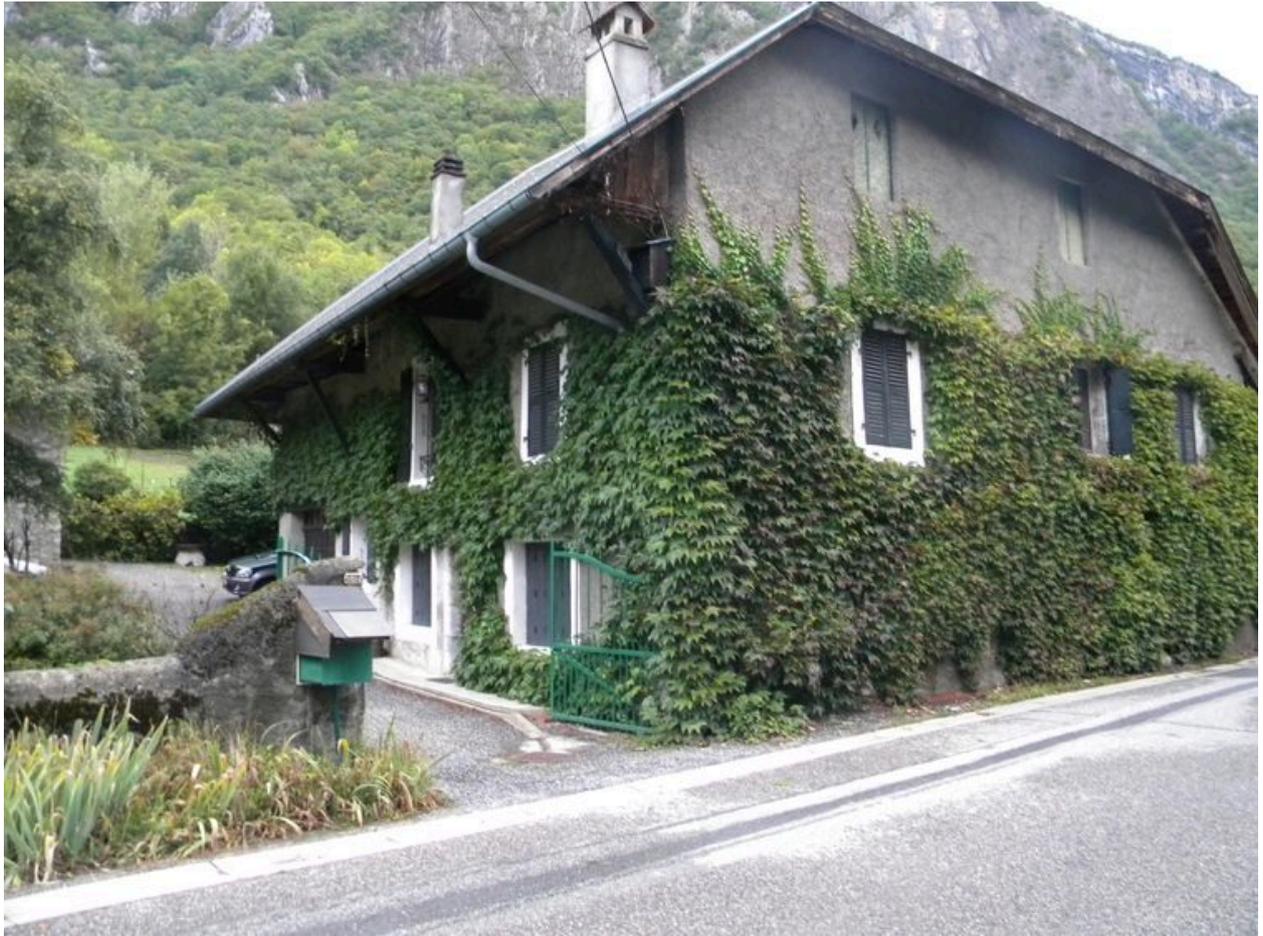
Vue de trois-quarts d'une  
ferme à l'entrée du ouest  
du hameau (2008 B5 927)  
Phot. Jérôme Daviet  
IVR82\_20127403133NUCA

Vue de trois-quarts d'une ferme à l'entrée du ouest du hameau (2008 B5 927)

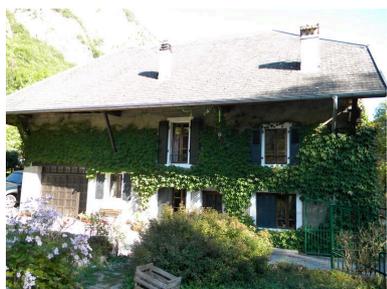
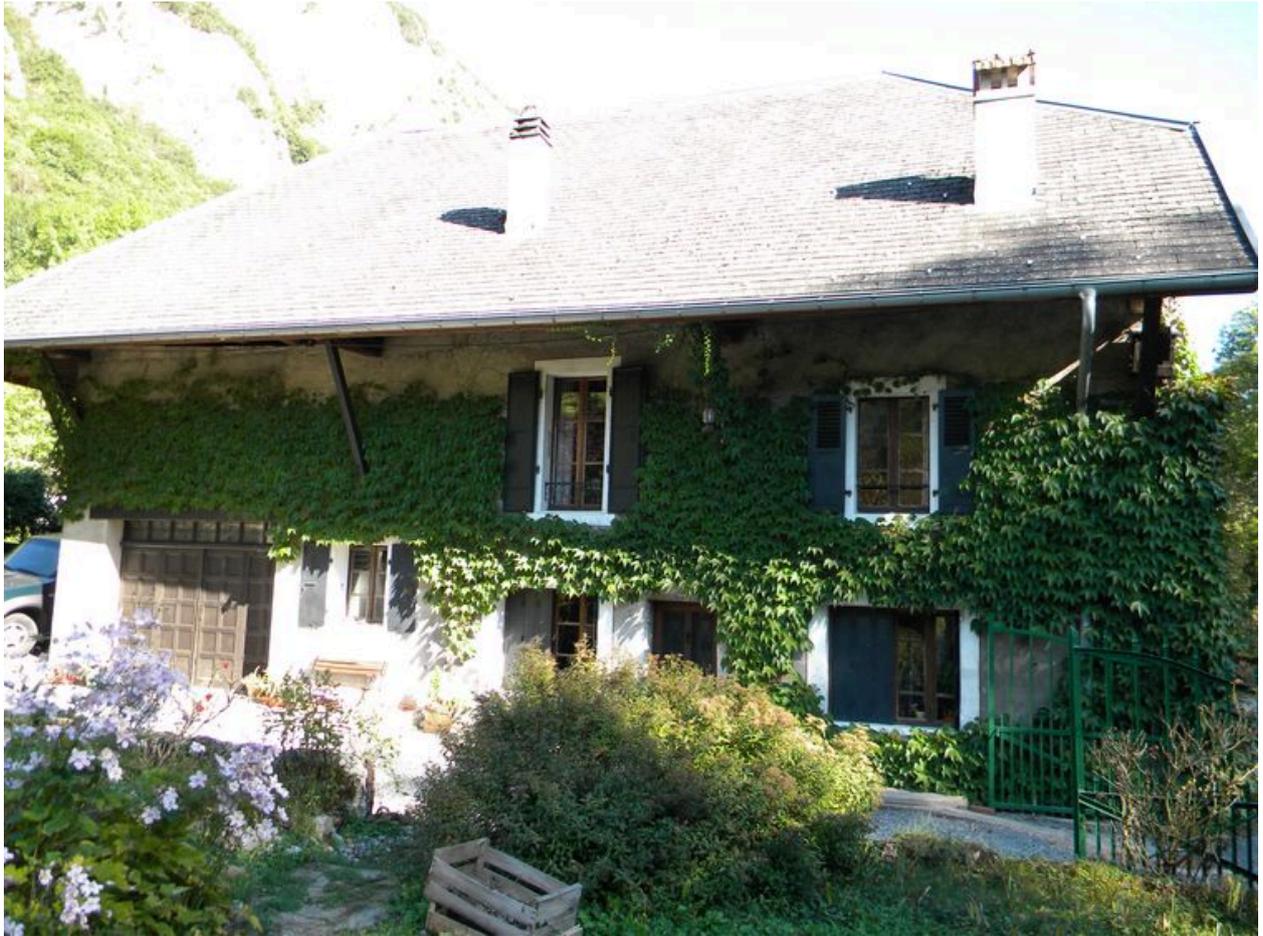
Façade d'une ferme à l'entrée ouest du hameau (2008 B5)  
Phot. Jérôme Daviet  
IVR82\_20127403134NUCA

Façade d'une ferme à l'entrée ouest du hameau (2008 B5)

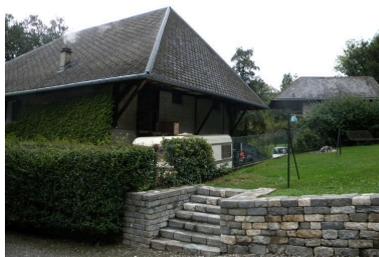
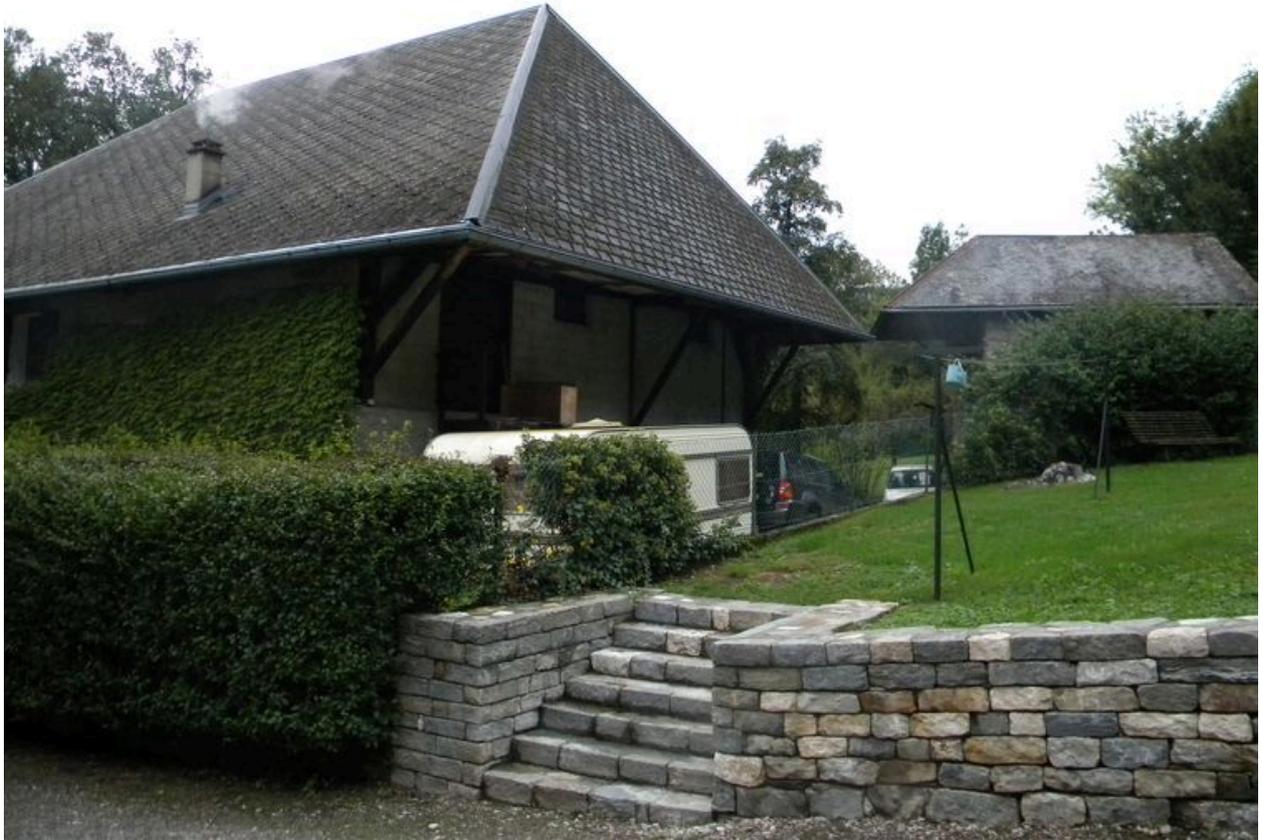
Vue de l'arrière d'une ferme à l'entrée ouest du hameau (B5 927)  
Phot. Jérôme Daviet  
IVR82\_20127403135NUCA

Vue de l'arrière d'une ferme à l'entrée ouest du hameau (B5 927)

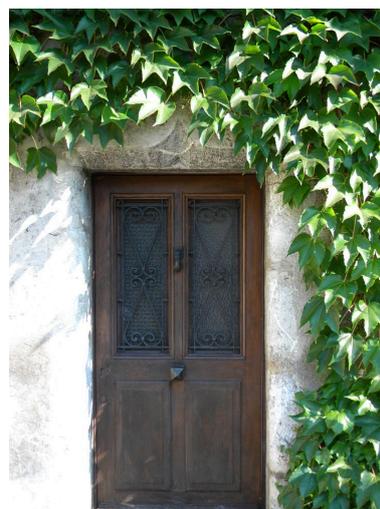
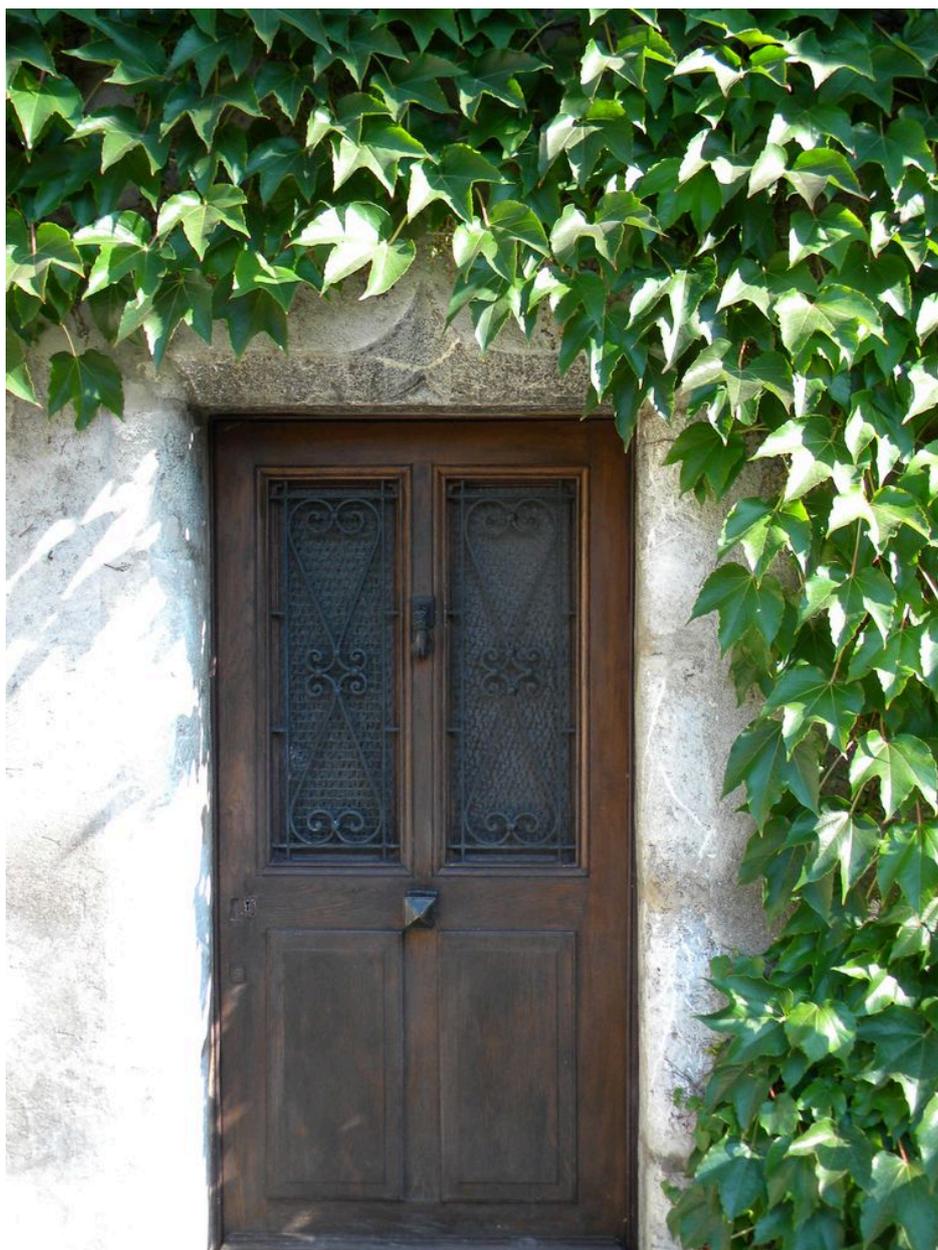
Vue d'un encadrement de porte à accolade sur une ferme à l'entrée ouest du hameau (2008 B5 927).  
Phot. Jérôme Daviet  
IVR82\_20127403136NUCA

Vue d'un encadrement de porte à accolade sur une ferme à l'entrée ouest du hameau (2008 B5 927).

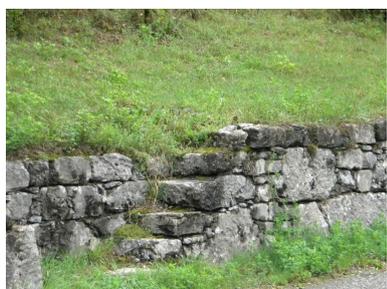
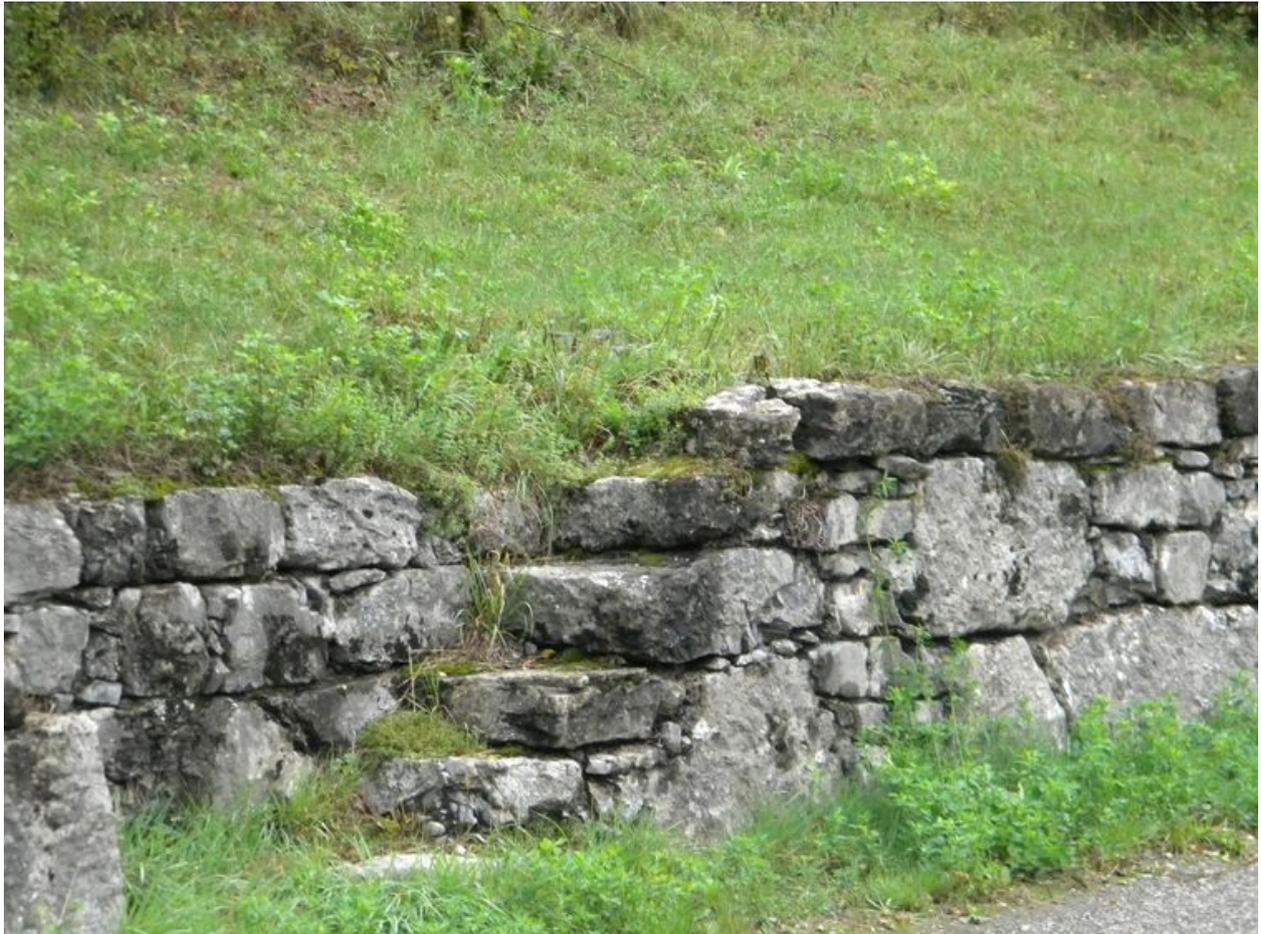
Vue d'un muret de vigne avec escalier intégré dans la maçonnerie à l'est du hameau.  
Phot. Jérôme Daviet  
IVR82\_20127403137NUCA

Vue d'un muret de vigne avec escalier intégré dans la maçonnerie à l'est du hameau.

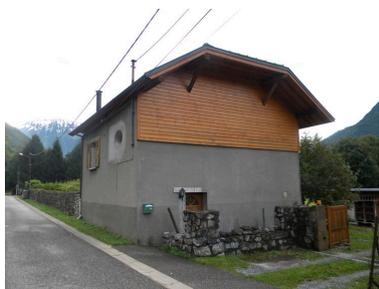
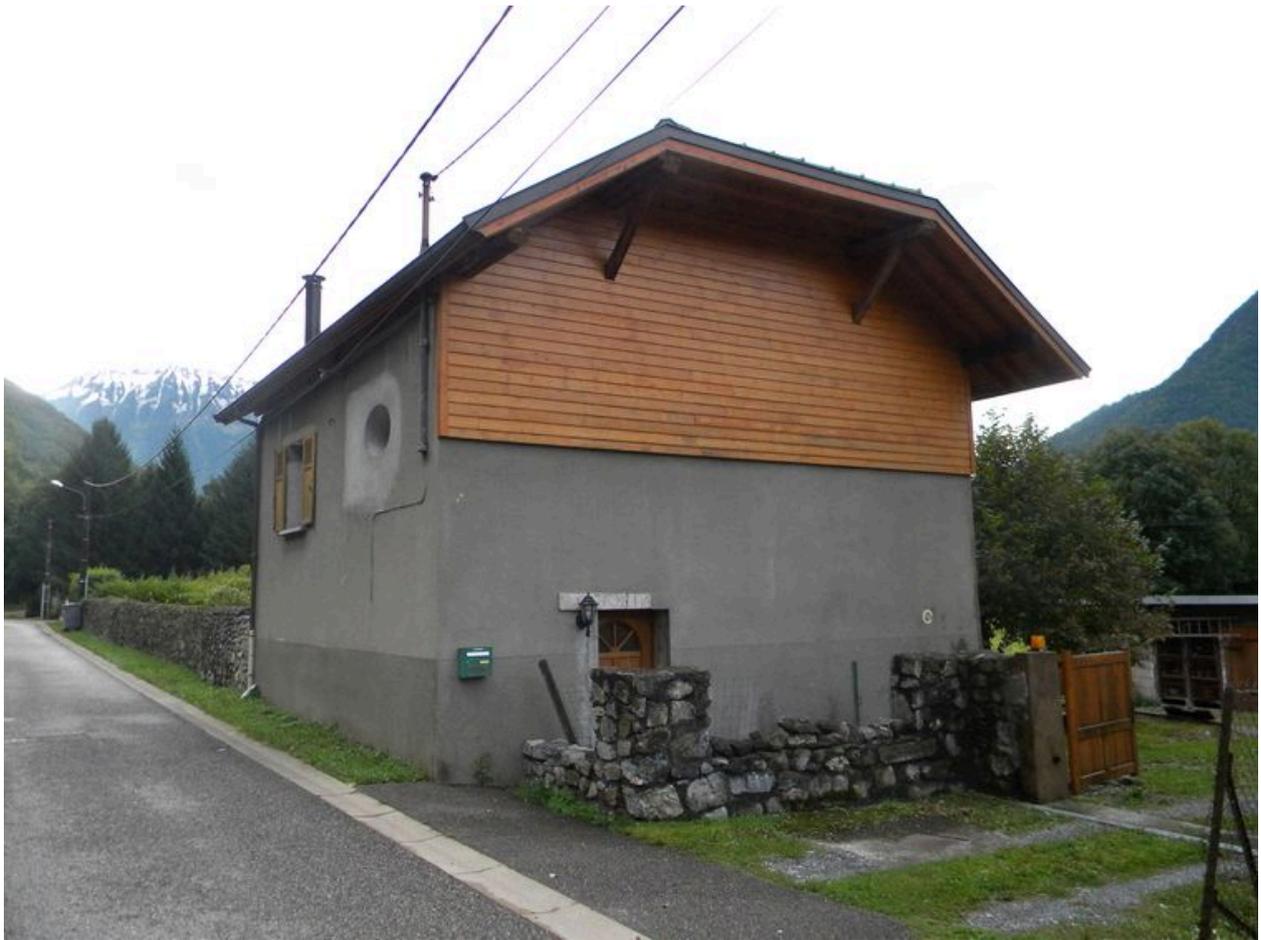
Vue d'un bâtiment transformé à la sortie est du hameau (2008 B5 884)  
Phot. Jérôme Daviet  
IVR82\_20127403138NUCA

Vue d'un bâtiment transformé à la sortie est du hameau (2008 B5 884)

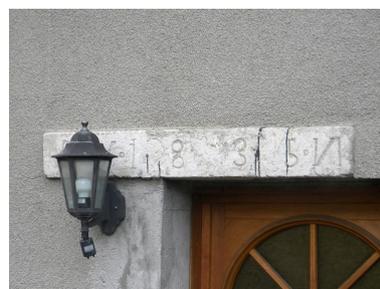
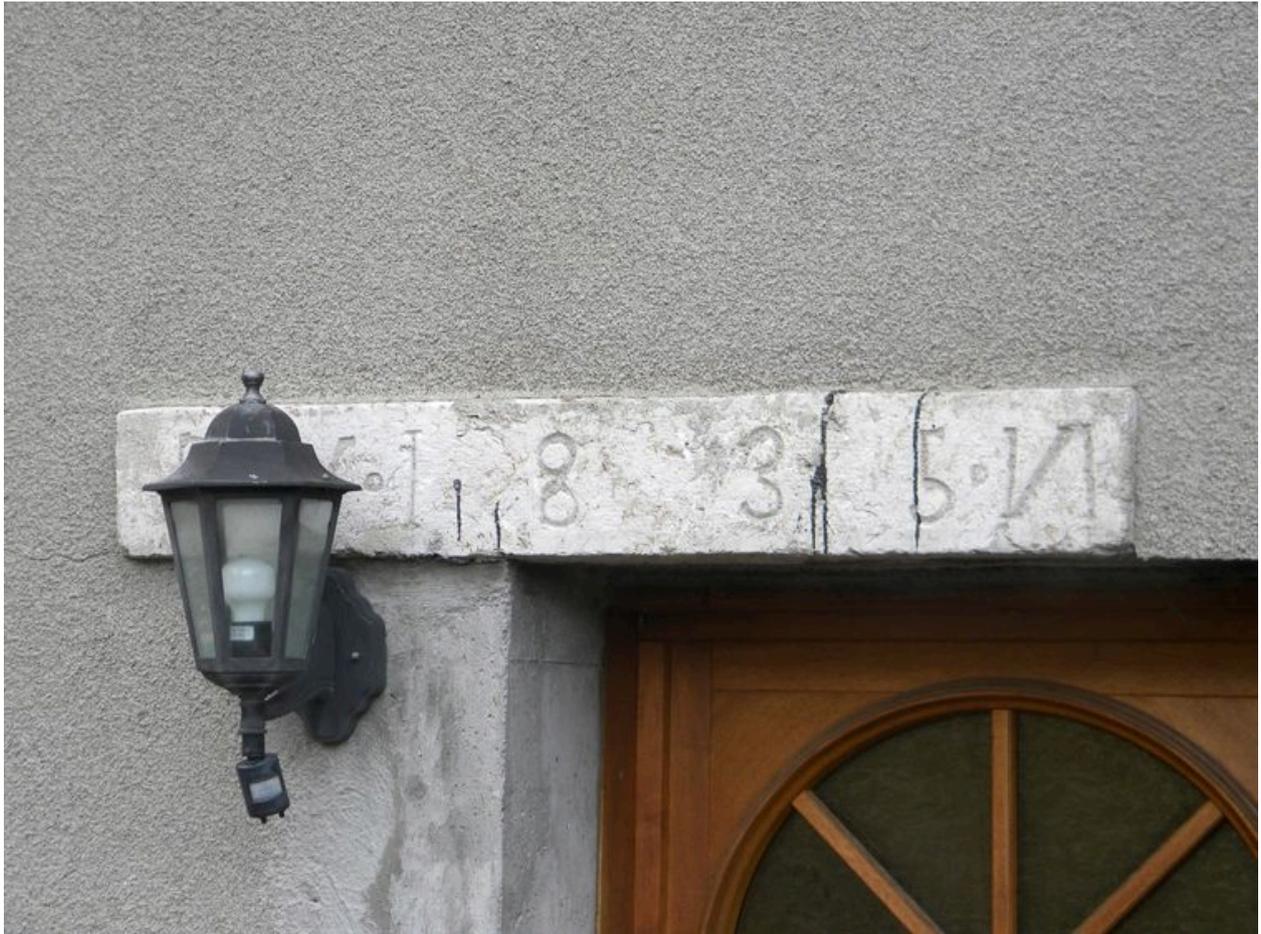
Vue d'un linteau portant pour inscription PV 1835 VI sur une façade à la sortie est du hameau (2008 B5 884)  
Phot. Jérôme Daviet  
IVR82\_20127403139NUCA

Vue d'un linteau portant pour inscription PV 1835 VI sur une façade à la sortie est du hameau (2008 B5 884)

Le hameau de Mercier dépendait de la paroisse de Viuz. Modeste par sa taille (50 habitants en 1861) le hameau est néanmoins le siège d'une seigneurie. Cette seigneurie de Mercier dépendit des nobles de Faverges puis passa successivement aux de la Frasse, de Duingt, de Menthon-Montrottier avant d'être acquise en 1575 par le baron Louis Millet. Essentiellement viticole jusqu'au milieu du XXe siècle, le village est devenu un village d'élevage puis un village résidentiel ce qui se traduit par la transformation d'anciens locaux viticoles en fenil ou en grange à nouveau transformés en logements. Quelques dates portées : 1835 : linteau de porte (2008 B5 884) 1867 : croix monumentale

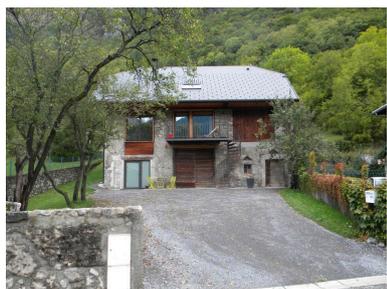
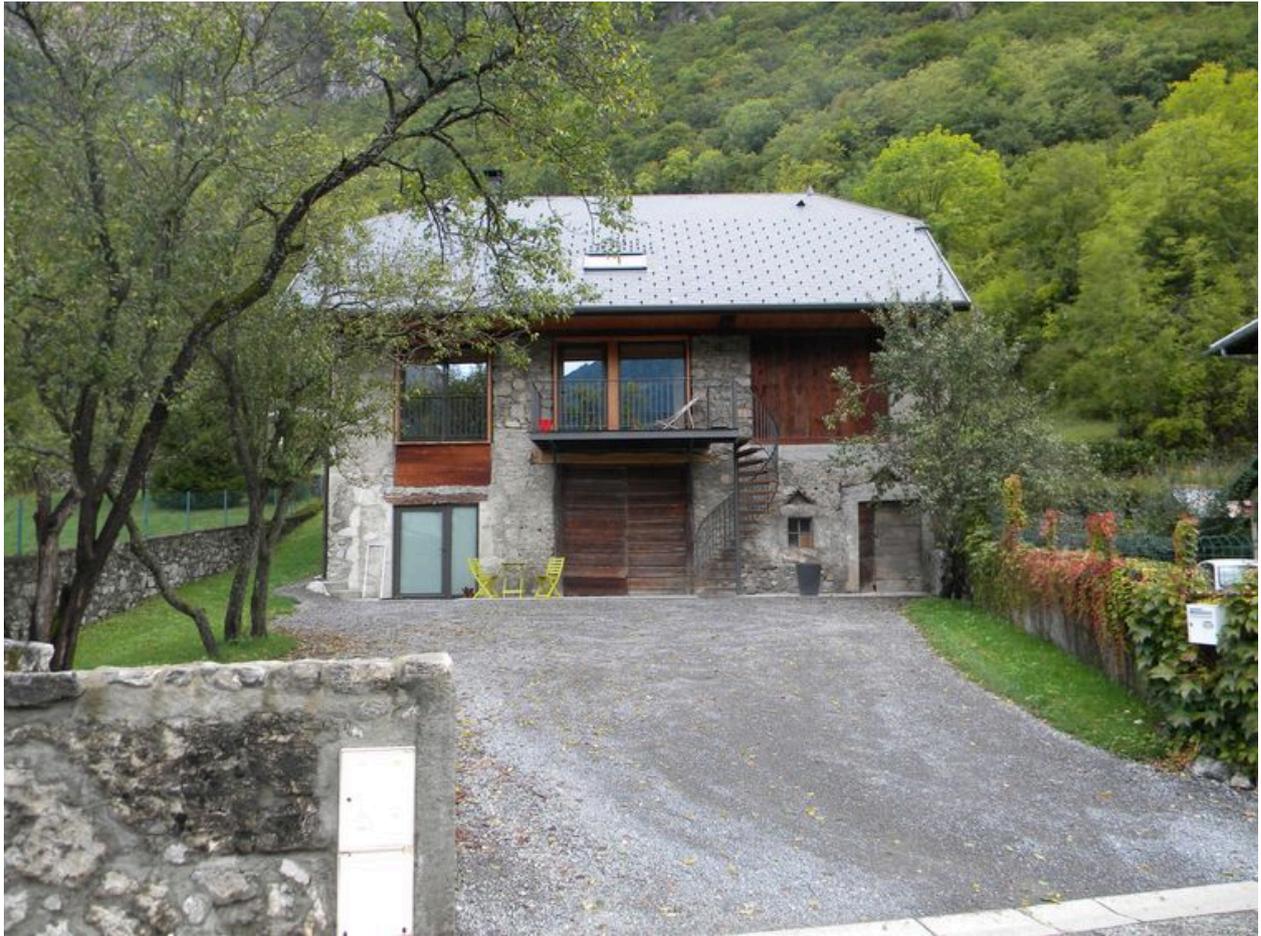
Vue d'un grange transformée en habitation (2008 B5 890)  
Phot. Jérôme Daviet  
IVR82\_20127403140NUCA

Vue d'un grange transformée en habitation (2008 B5 890)

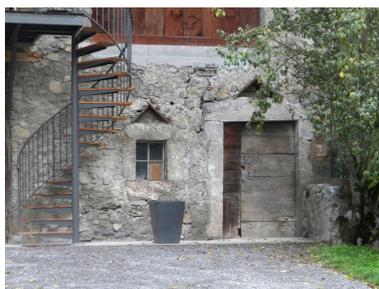
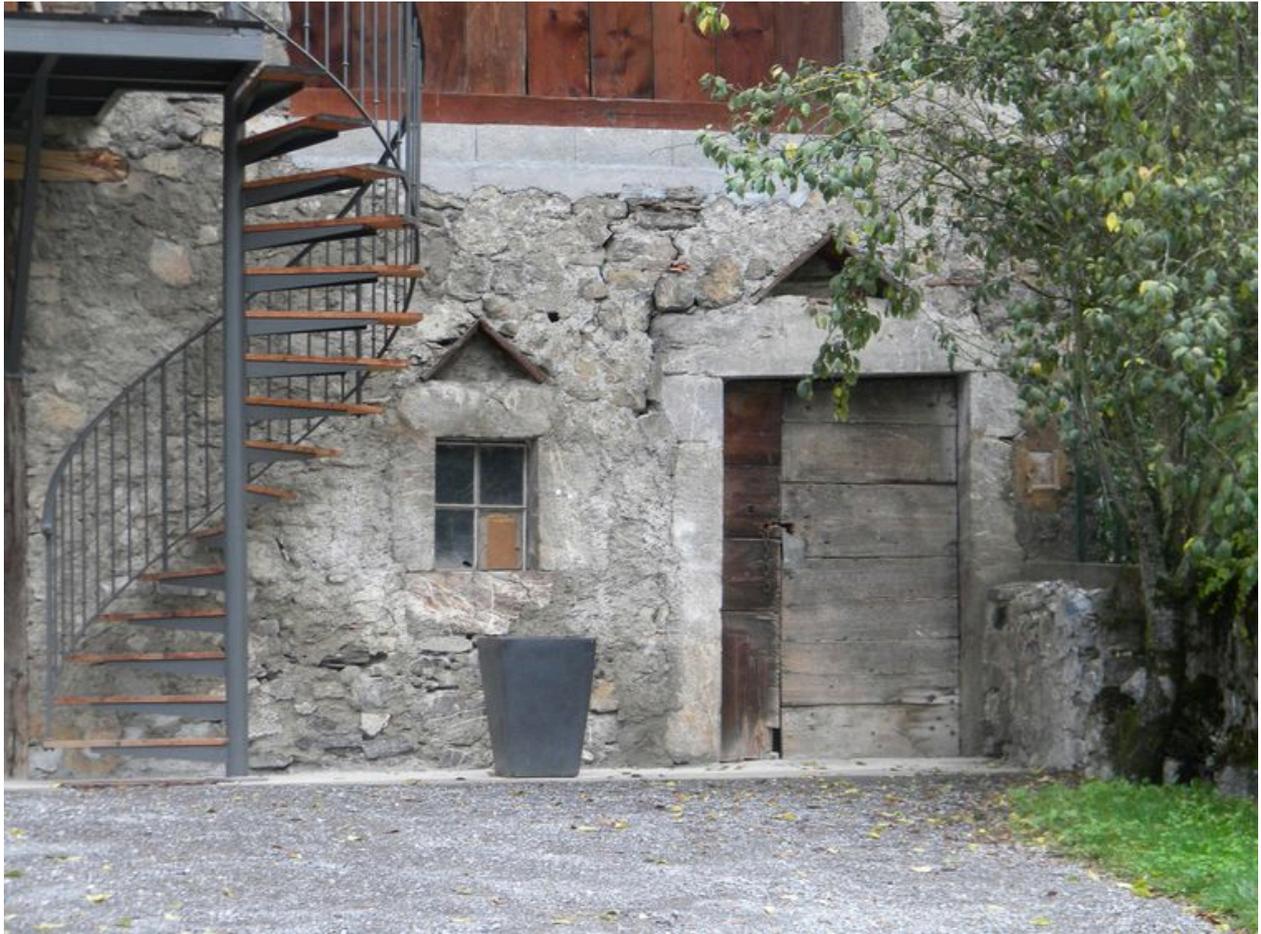
Détail d'aérations dans des arcs de décharge sur une ancienne grange transformée en habitation. (2008 B5 890)  
Phot. Jérôme Daviet  
IVR82\_20127403141NUCA

Détail d'aérations dans des arcs de décharge sur une ancienne grange transformée en habitation. (2008 B5 890)

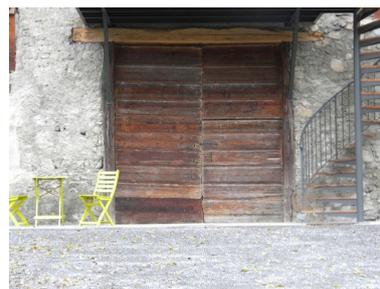
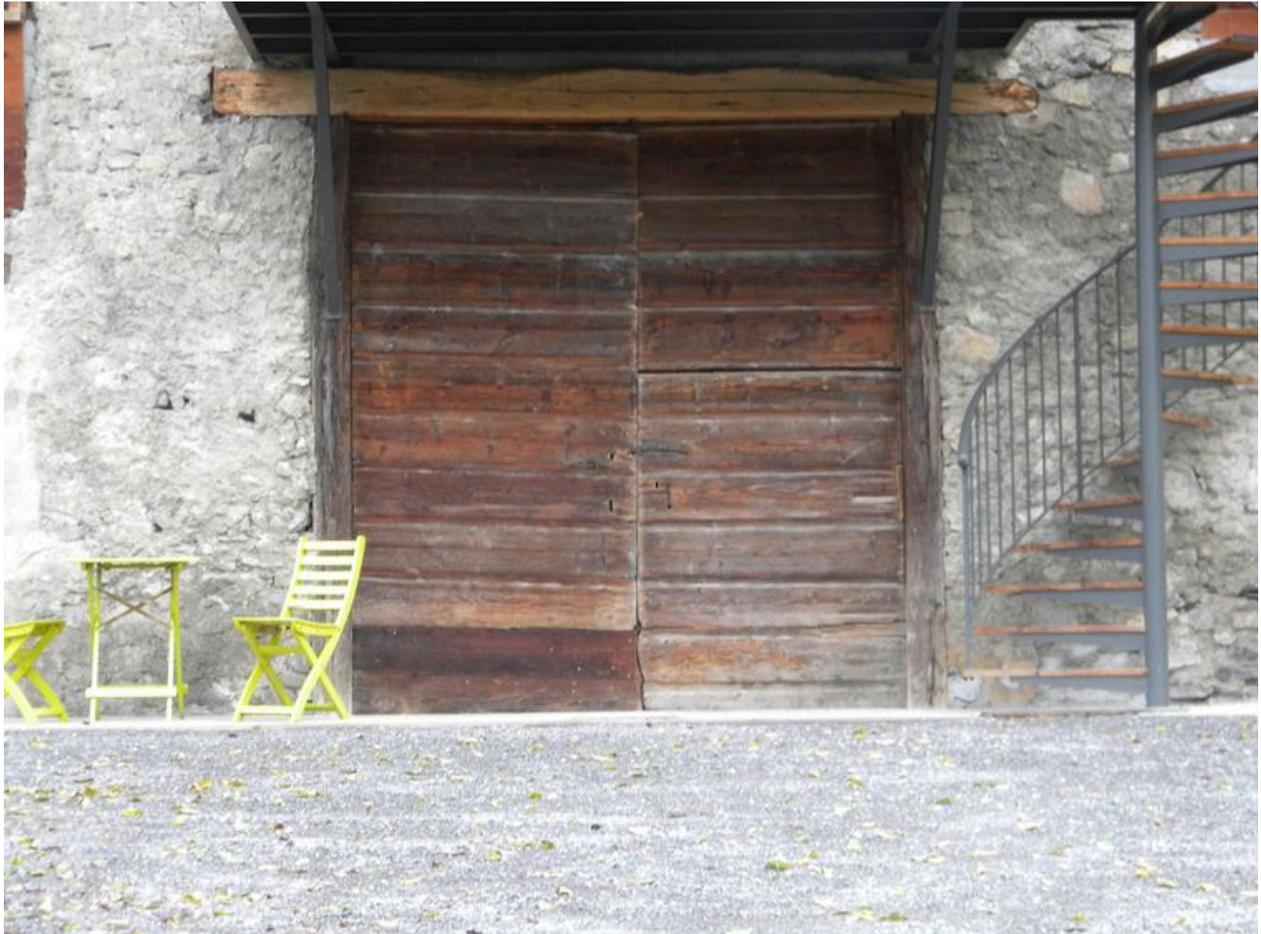
Ancienne porte de grange conservée sur une grange transformée en habitation (2008 B5 890)  
Phot. Jérôme Daviet  
IVR82\_20127403142NUCA

Ancienne porte de grange conservée sur une grange transformée en habitation (2008 B5 890)

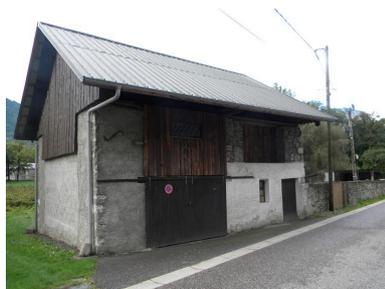
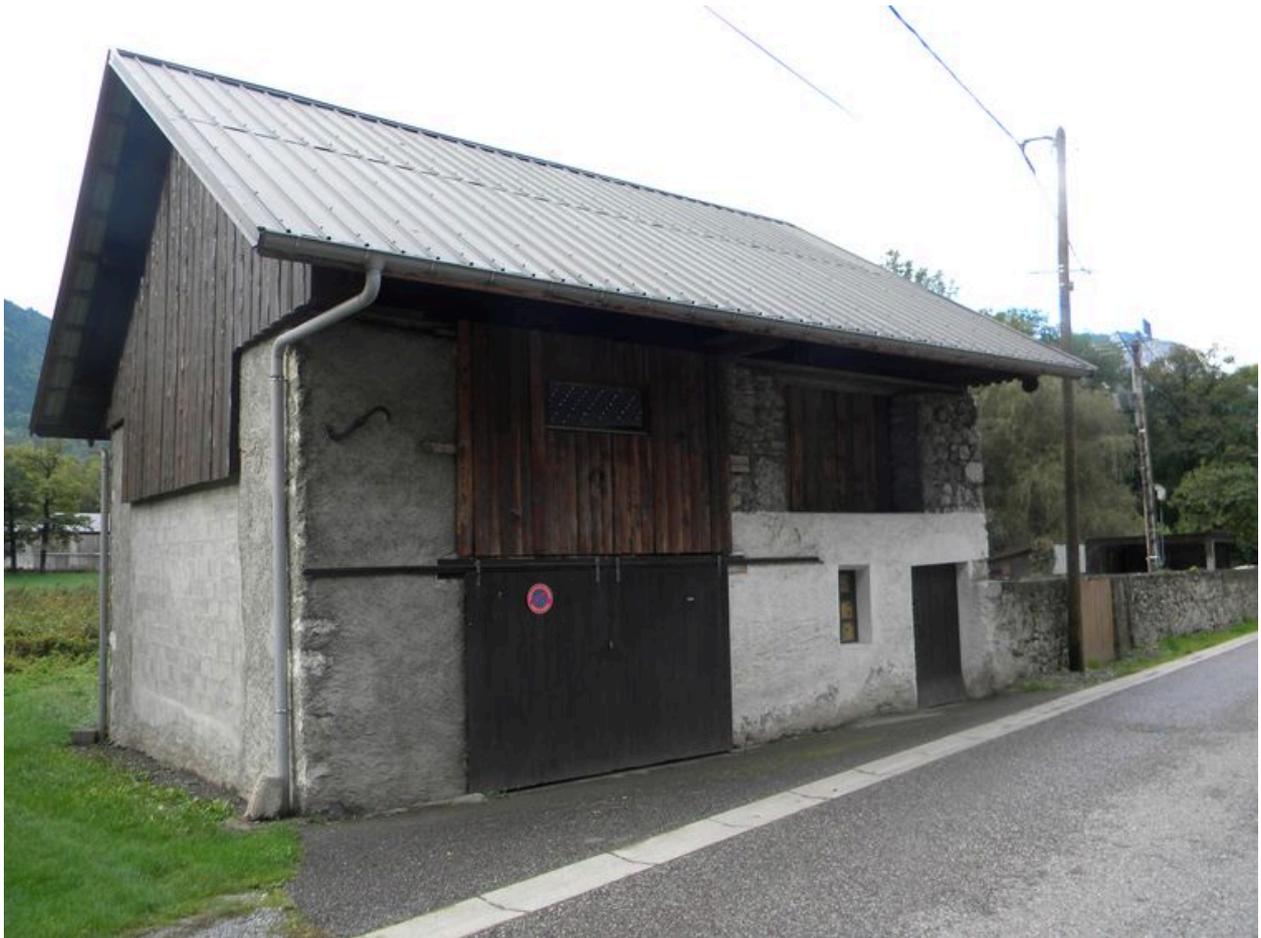
Grange étable remaniée  
en garage (2008 B5 878)  
Phot. Jérôme Daviet  
IVR82\_20127403143NUCA

Grange étable remaniée en garage (2008 B5 878)

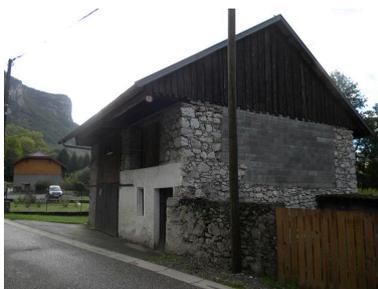
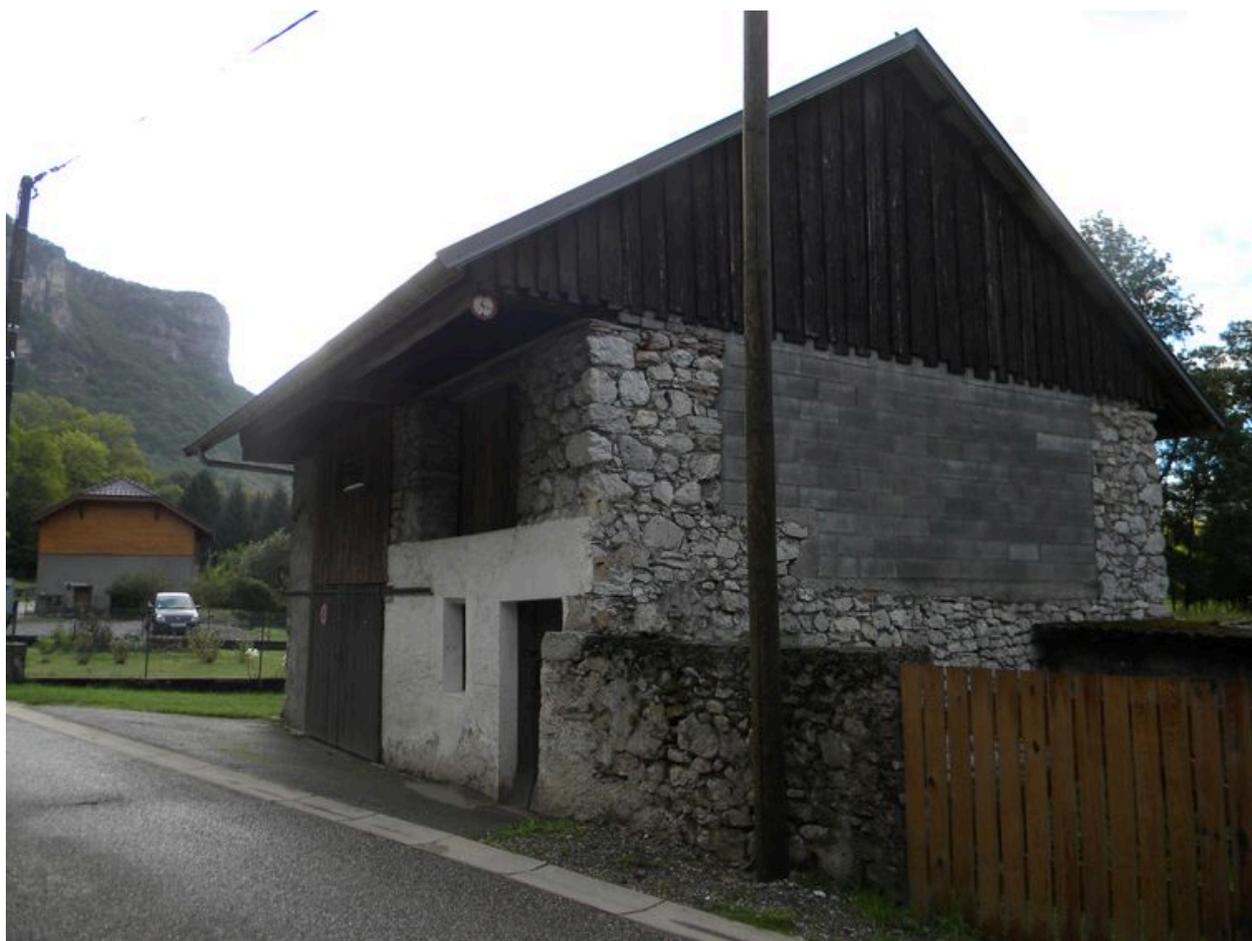
Vue de trois-quarts d'une ancienne  
grange étable transformée  
en garage (2008 B5 878)  
Phot. Jérôme Daviet  
IVR82\_20127403144NUCA

Vue de trois-quarts d'une ancienne grange étable transformée en garage (2008 B5 878)

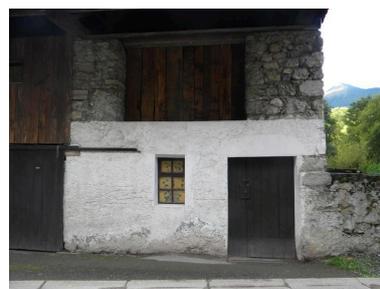
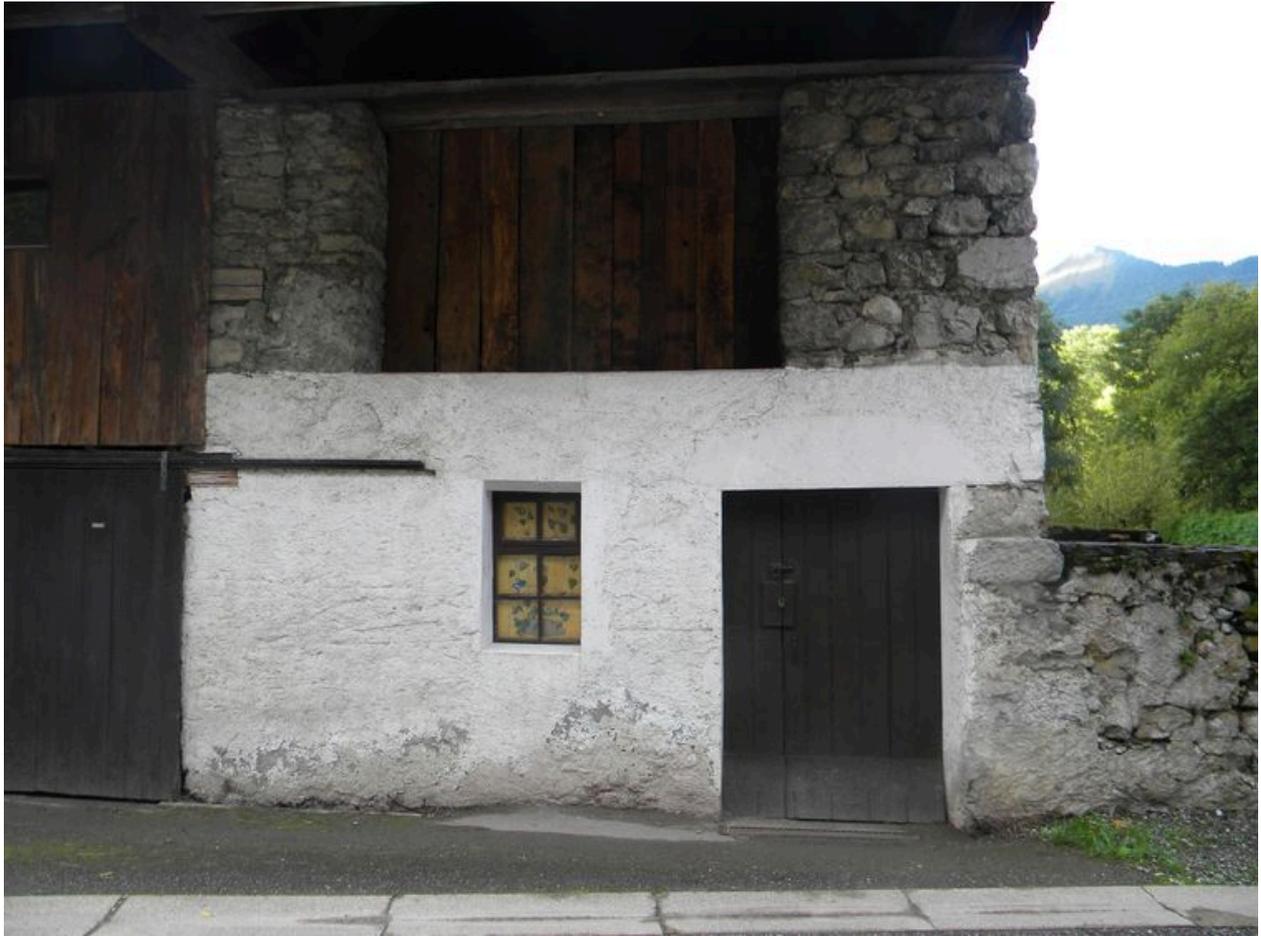
Vue de l'entrée de l'étable  
d'une ancienne grange étable  
transformée en garage (2008 B5 878)  
Phot. Jérôme Daviet  
IVR82\_20127403145NUCA

Vue de l'entrée de l'étable d'une ancienne grange étable transformée en garage (2008 B5 878)

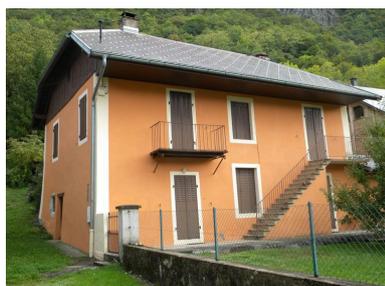
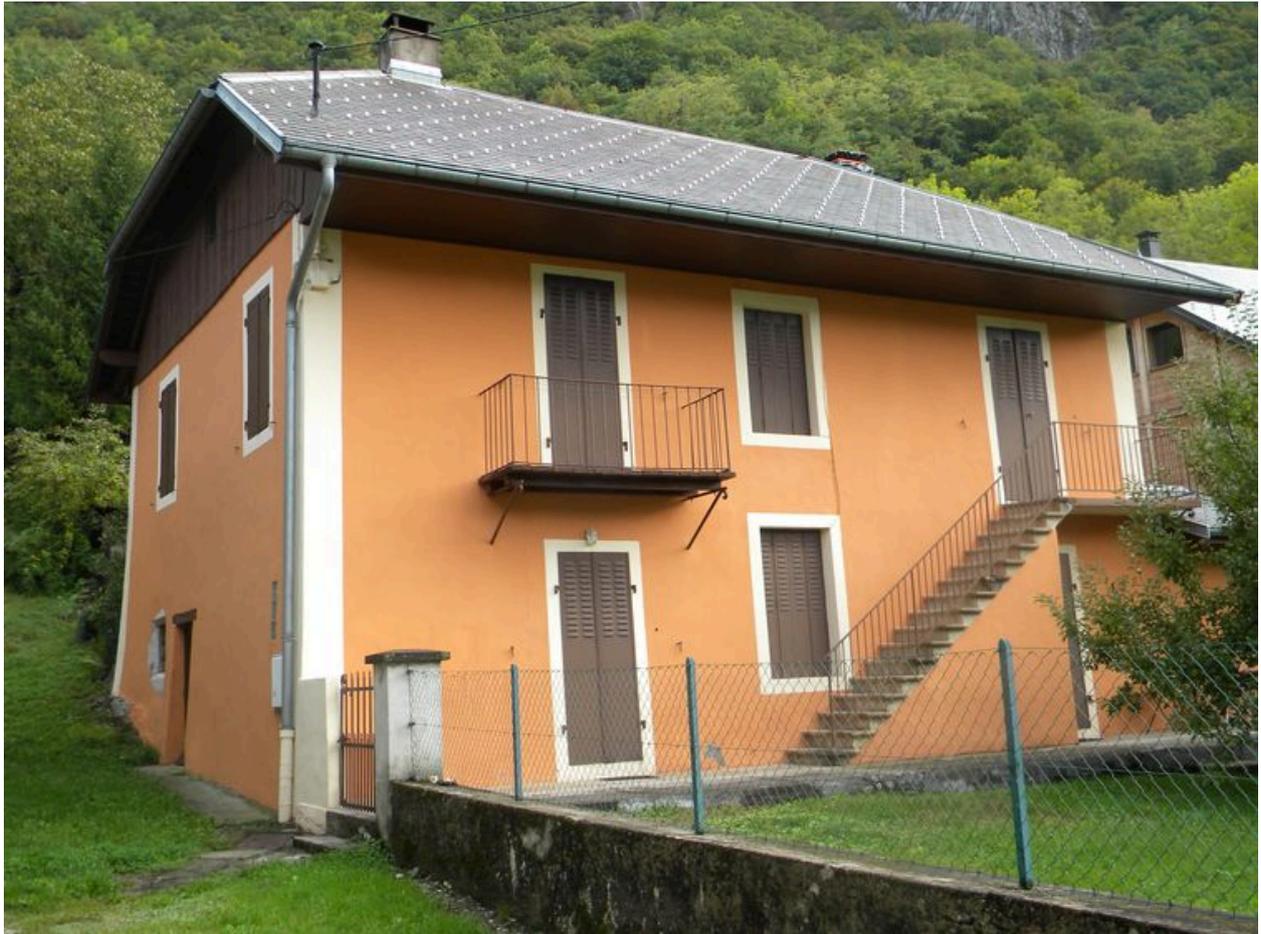
Façade d'une maison avec  
chainages peints (2008 B5 891).  
Phot. Jérôme Daviet  
IVR82\_20127403146NUCA

Façade d'une maison avec chainages peints (2008 B5 891).

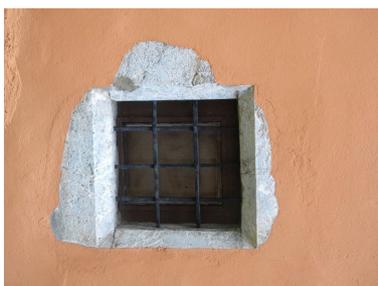
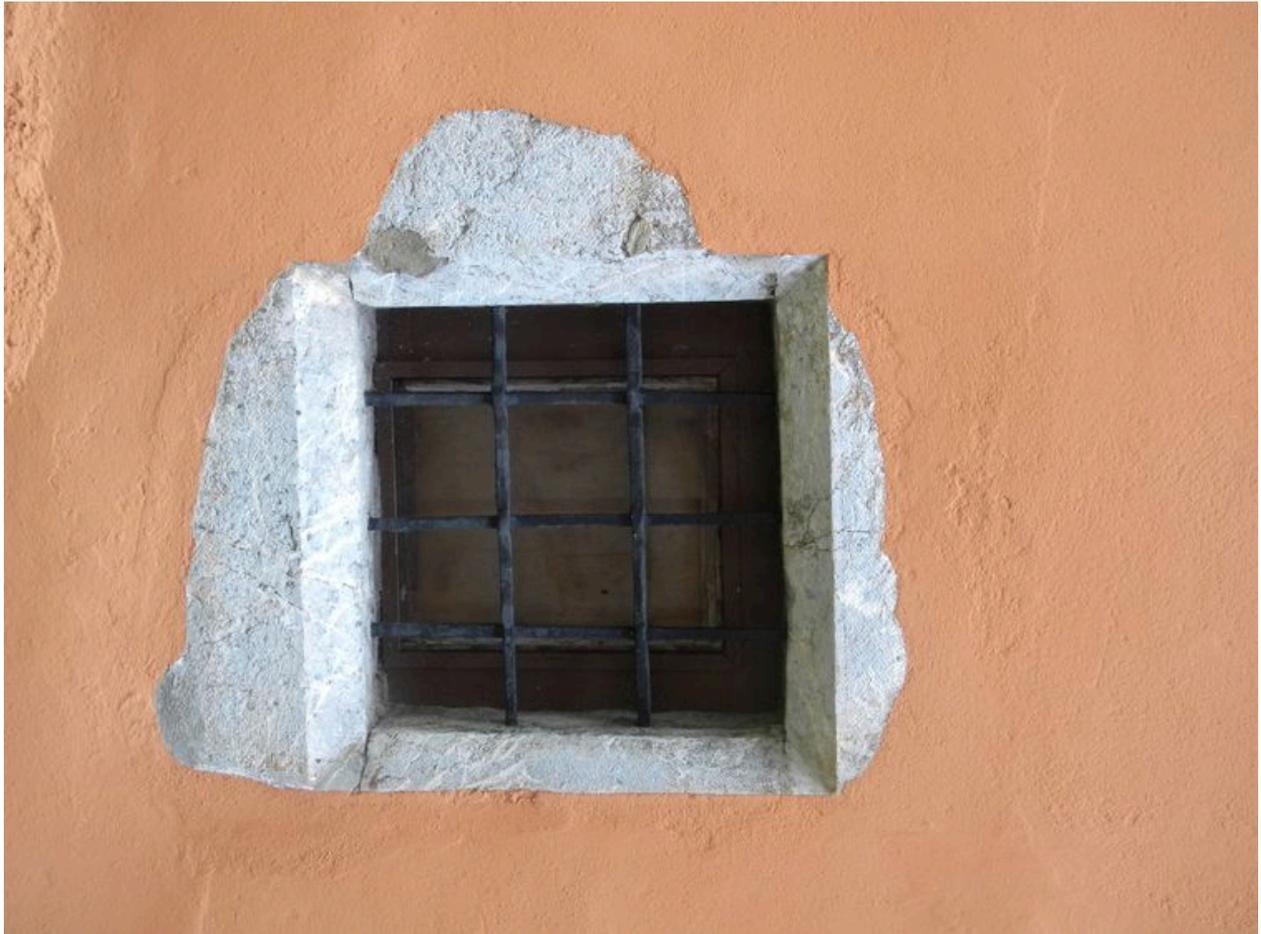
Détail d'un encadrement  
chanfreiné (2008 B5 891).  
Phot. Jérôme Daviet  
IVR82\_20127403147NUCA

Détail d'un encadrement chanfreiné (2008 B5 891).

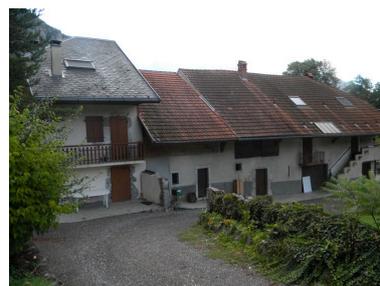
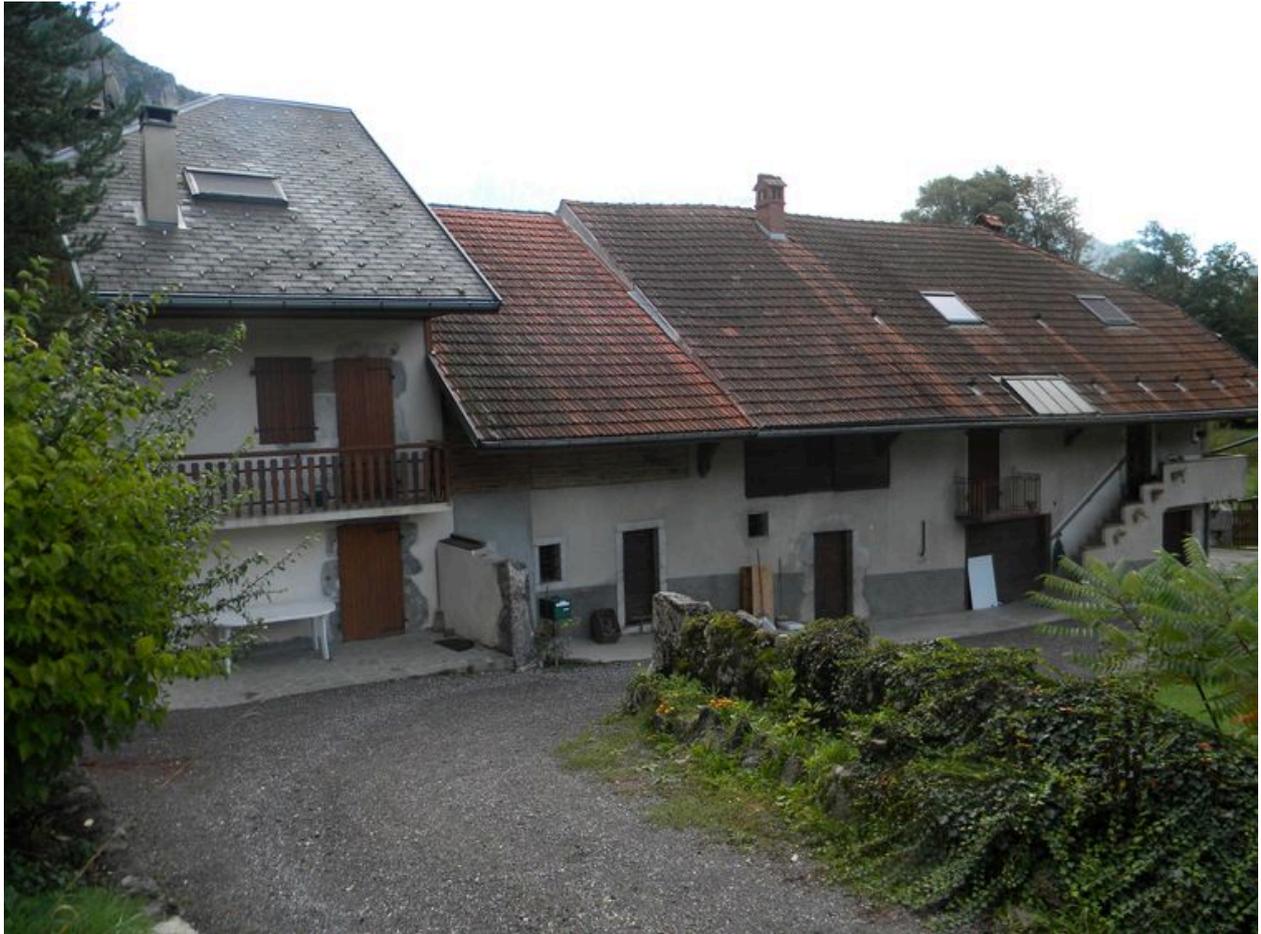
Vue d'un alignement de façade de  
ferme mitoyennes près du four.  
Phot. Jérôme Daviet  
IVR82\_20127403148NUCA

Vue d'un alignement de façade de ferme mitoyennes près du four.

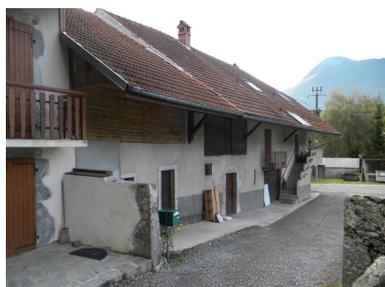
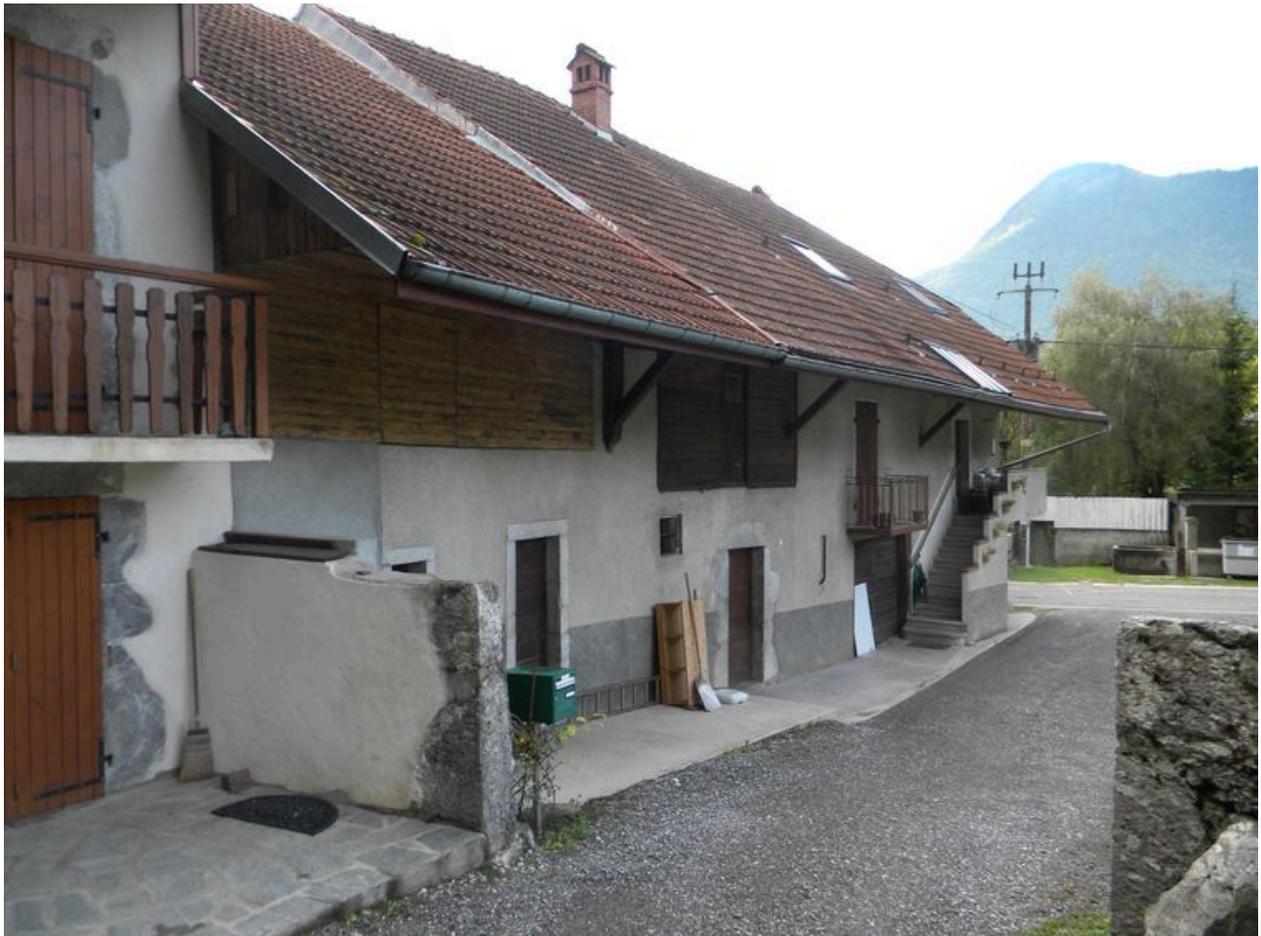
Façade d'une ferme à  
juxtaposition.(2008 B5 2086)  
Phot. Jérôme Daviet  
IVR82\_20127403149NUCA

Façade d'une ferme à juxtaposition.(2008 B5 2086)
