Rhône-Alpes, Haute-Savoie  
Faverges  
Mercier

## Ecart de Mercier

Numéro de dossier : IA74001750

Cadre de l'étude : inventaire topographique Inventaire du Parc naturel régional du Massif des Bauges

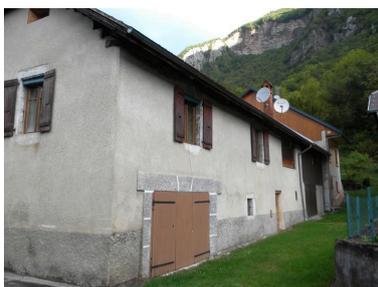
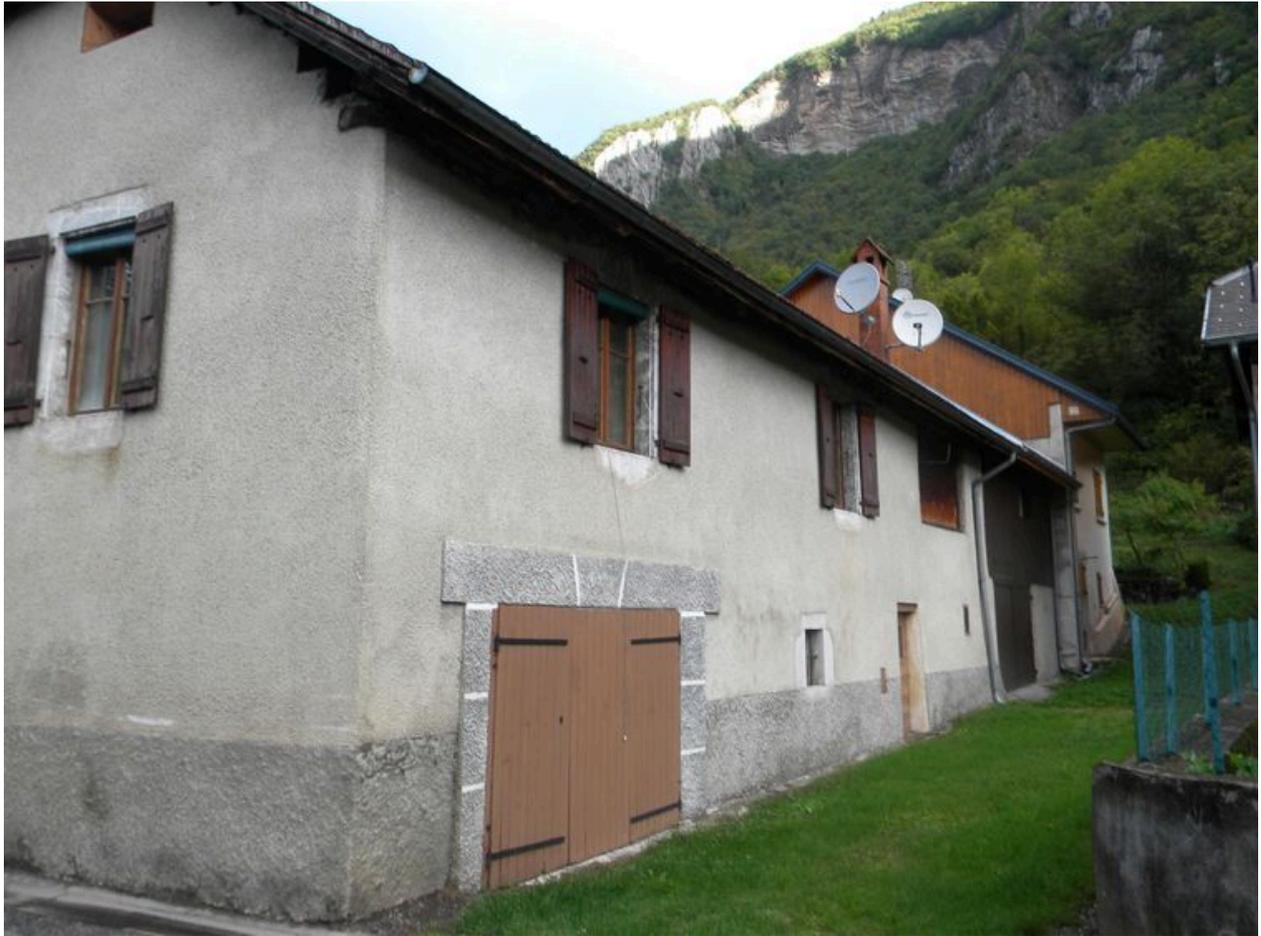
Façade arrière d'une ferme à  
juxtaposition (2008 B5 2086)  
Phot. Jérôme Daviet  
IVR82\_20127403150NUCA

Façade arrière d'une ferme à juxtaposition (2008 B5 2086)
