Rhône-Alpes, Savoie
Aix-les-Bains
Ville basse
76 rue de Genève

Hôtel de voyageurs, Hôtel Exertier, puis hôtel-restaurant La petite Auberge et garage de réparation automobile, dit Palace Garage, puis Garage de Genève

Numéro de dossier : IA73001246
Date de l'enquête initiale : 2004
Date(s) de rédaction : 2004
Cadre de l'étude : inventaire topographique Inventaire de la Ville d'Aix-les-Bains
Degré d'étude : repéré

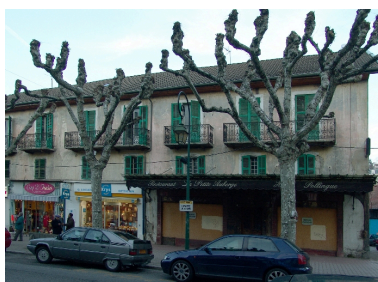
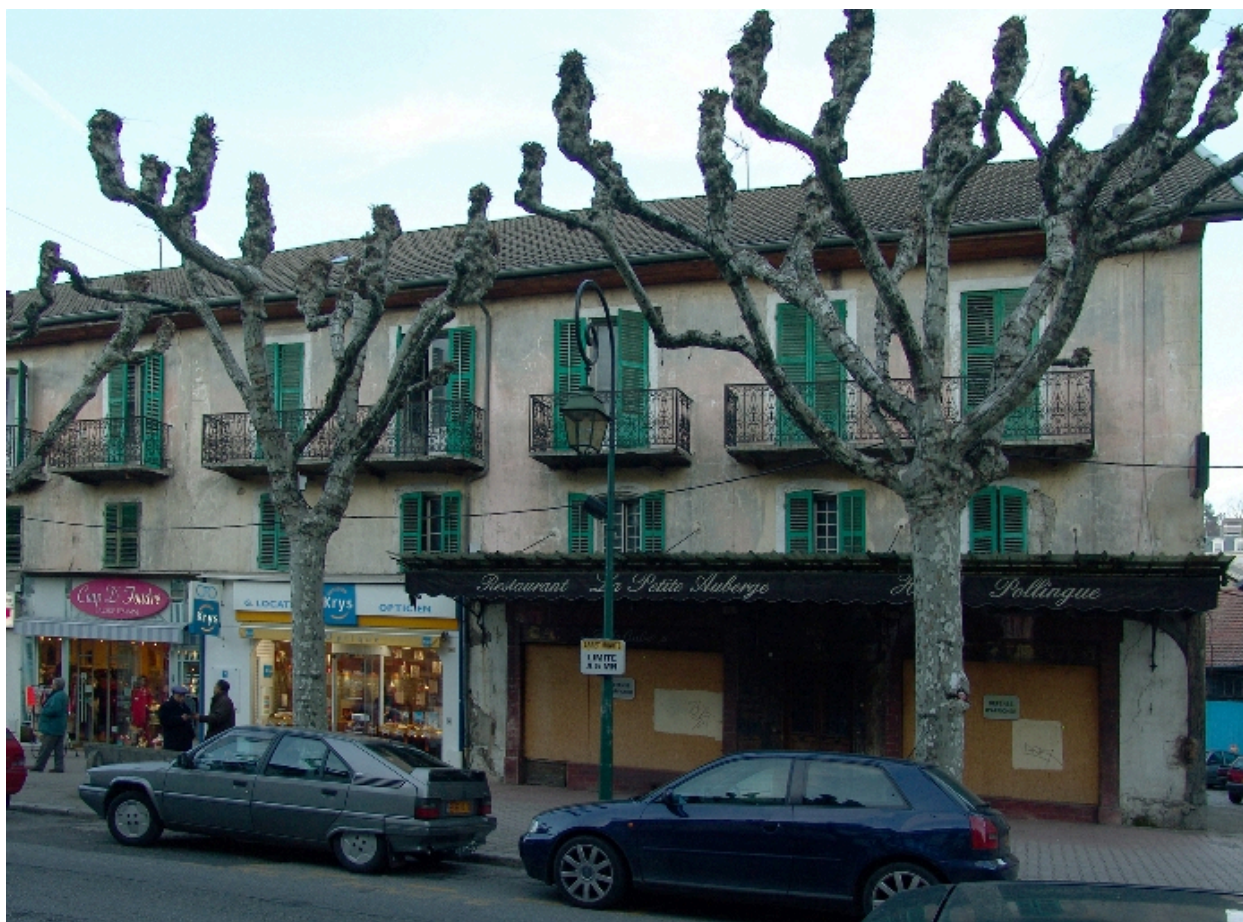
Façade sur rue
Phot. François Fouger
IVR82_20057300018NUCA

Façade sur rue

Cet édifice se compose de trois corps de bâtiments : le bâtiment principal à deux étages carrés, en bordure de rue, et deux corps de bâtiment en retour d'équerre à l'arrière, reliés par une terrasse au-dessus d'une cour ouverte. Ces deux corps de bâtiment en rez-de-chaussée, sont de hauteurs différentes : celui de gauche abrite un garage et celui de droite, plus bas, abrite la cuisine. BUREAU DES VOITURES / DU / CHATELARD / VOITURES A VOLONTE ; HOTEL / EXERTIER / TOUT CONFORT / POLLINGUE / PROPRIETAIRE

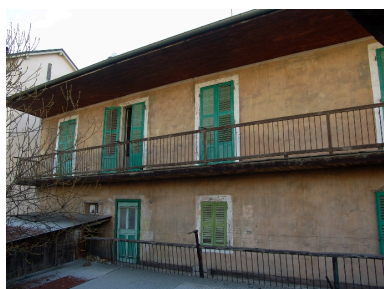
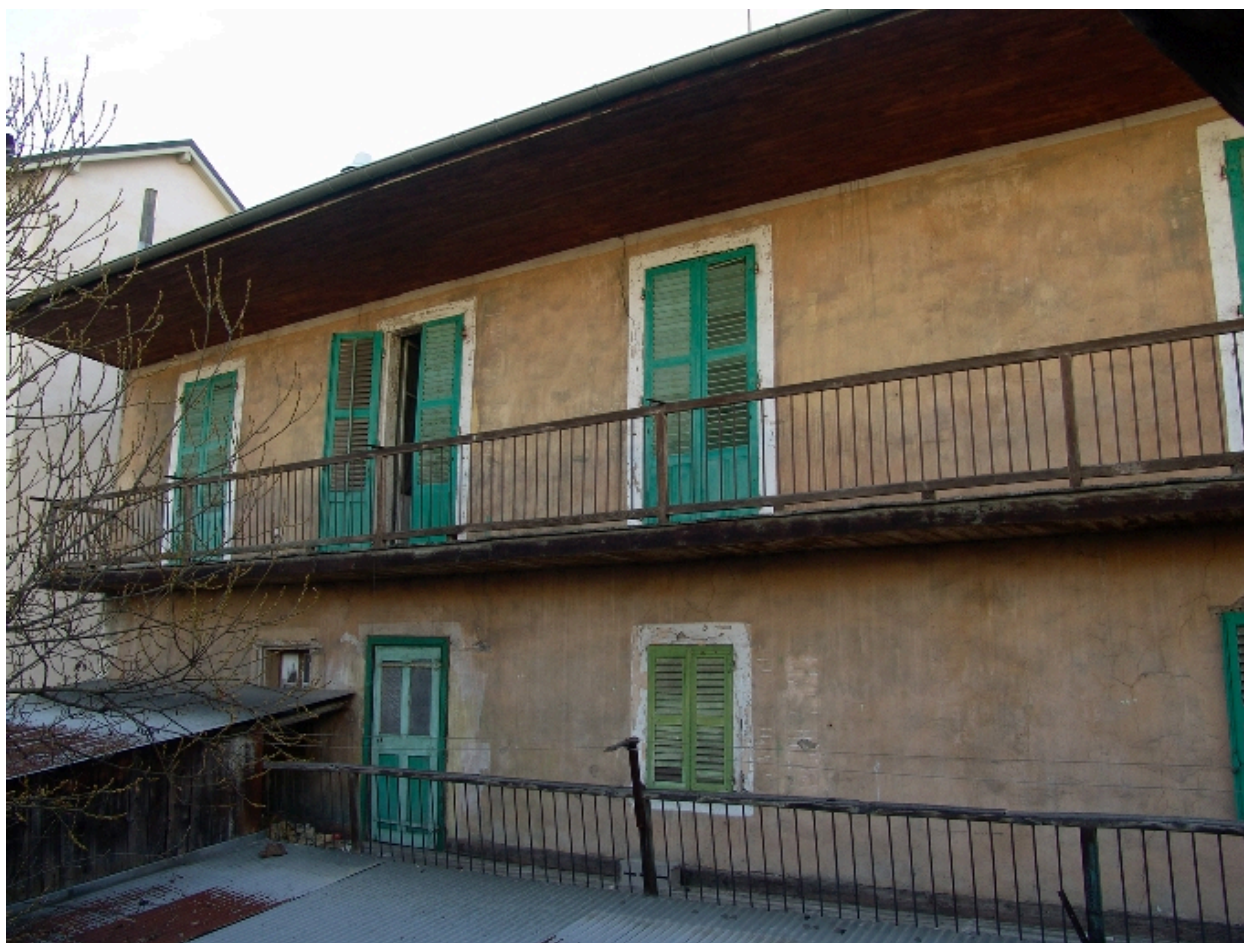
Elévation postérieure
Phot. François Fouger
IVR82_20057300011NUCA

Elévation postérieure

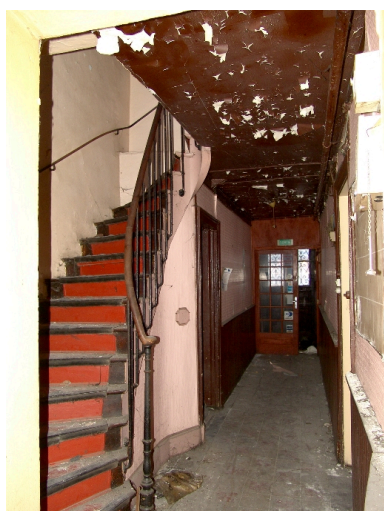
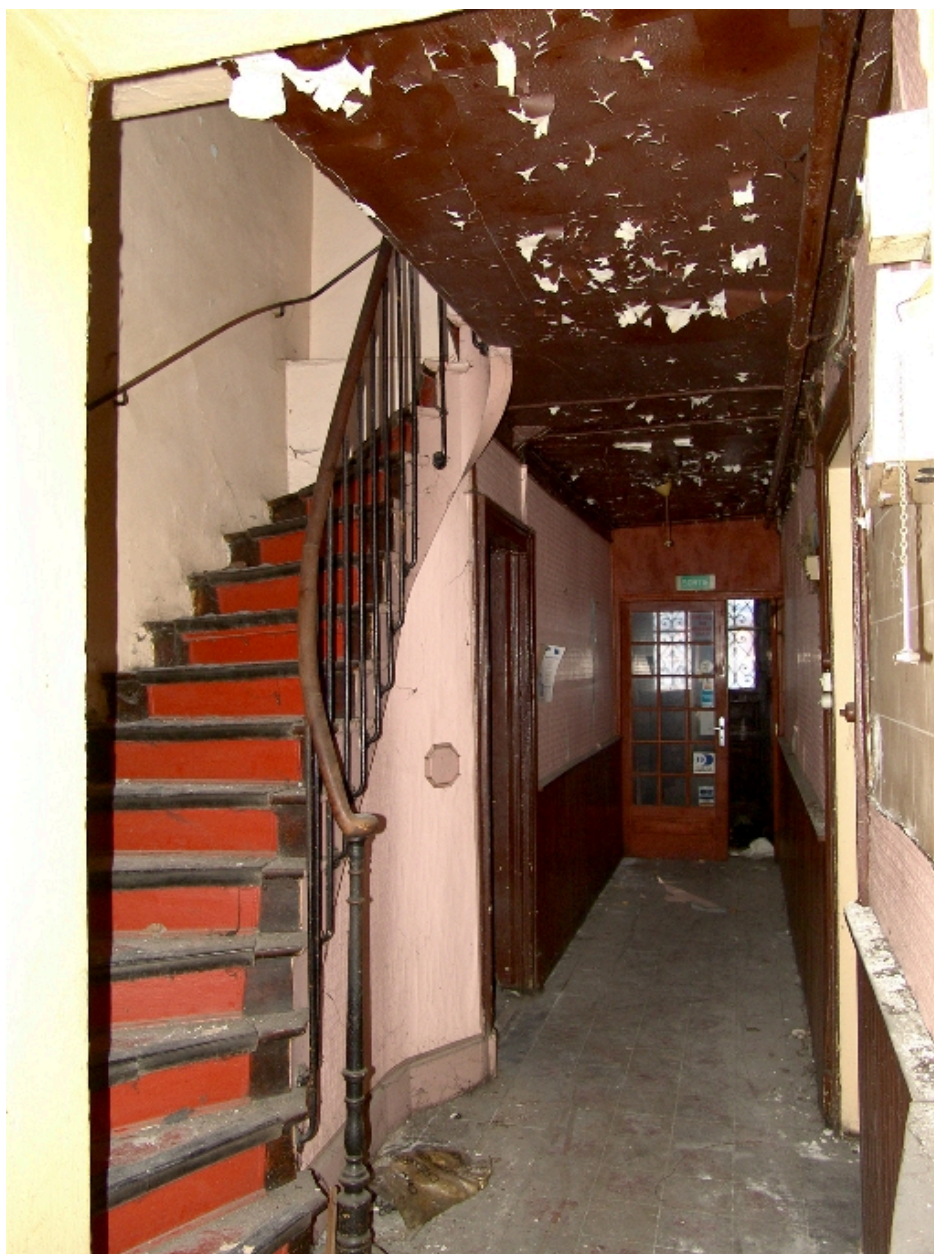
Escalier intérieur
Phot. François Fouger
IVR82_20057300005NUCA

Escalier intérieur

Escaliers : escalier intérieur : escalier tournant à retours avec jour, en charpente ; escalier hors-oeuvre : escalier tournant à retours avec jour, en charpente

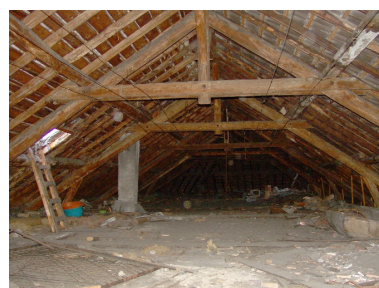
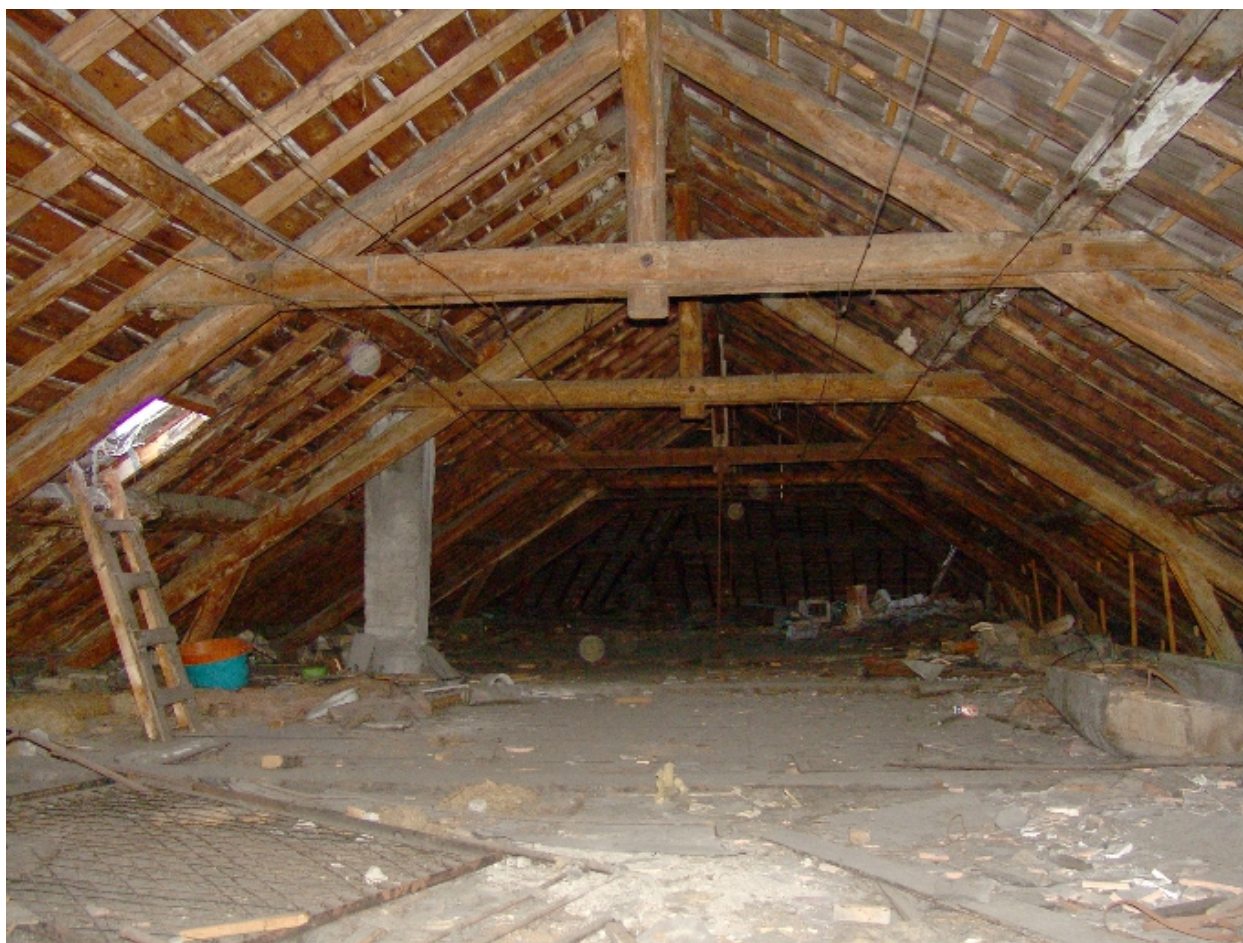
Charpente
Phot. François Fouger
IVR82_20057300015NUCA

Charpente

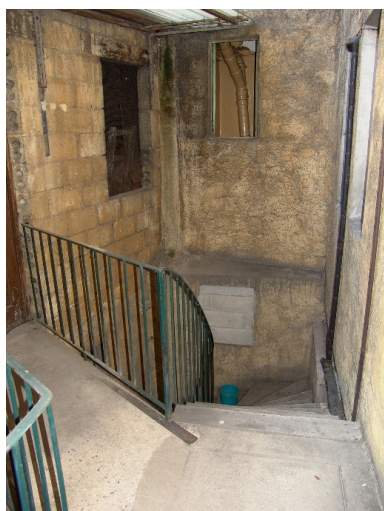
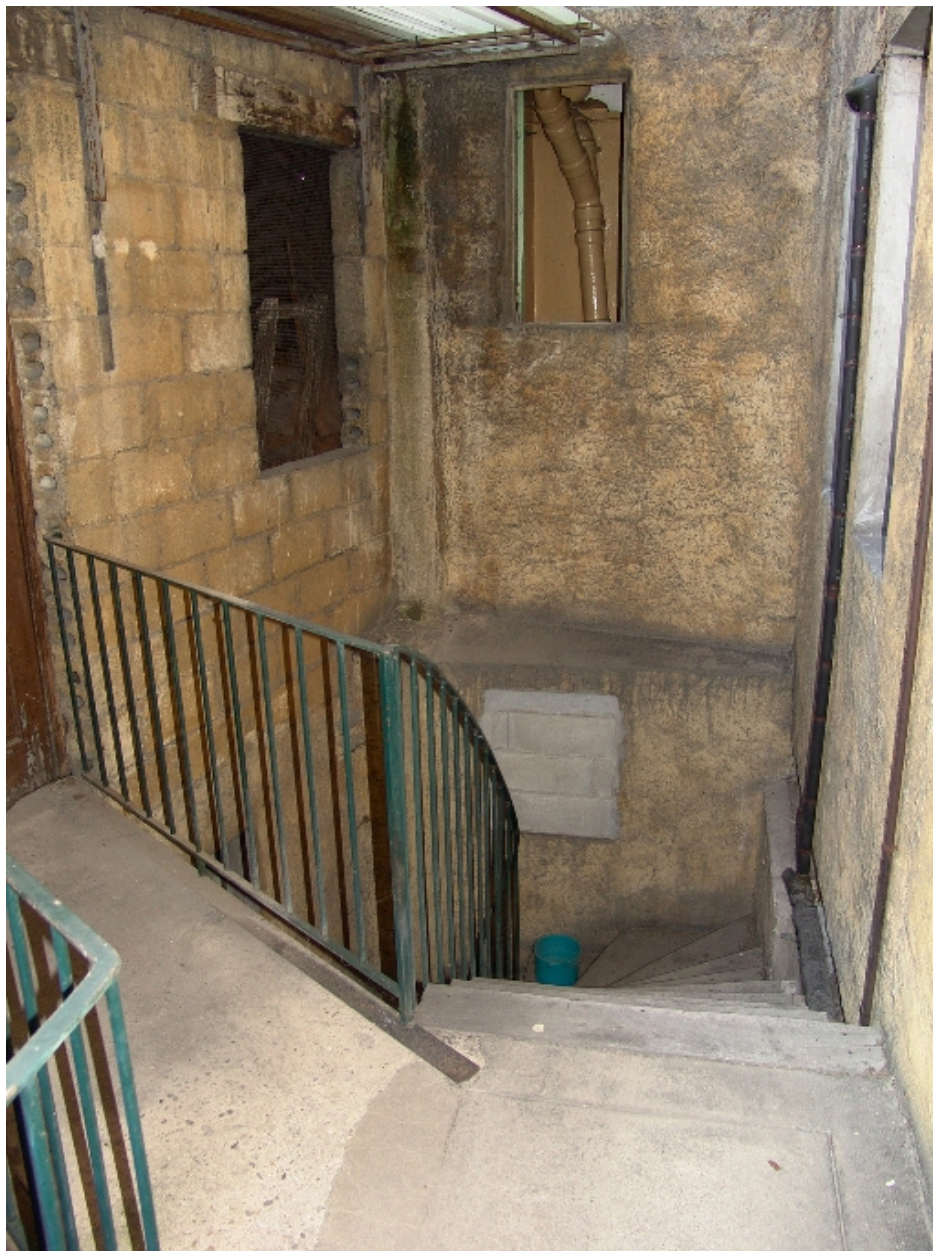
Escalier extérieur
Phot. François Fouger
IVR82_20057300008NUCA

Escalier extérieur

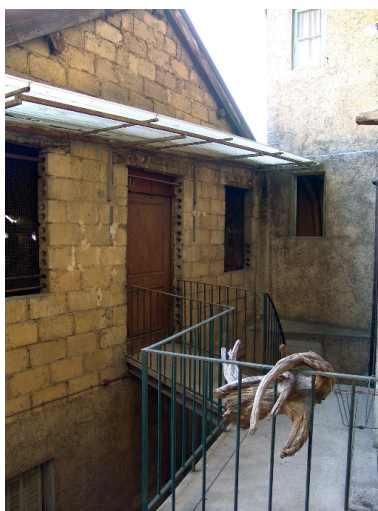
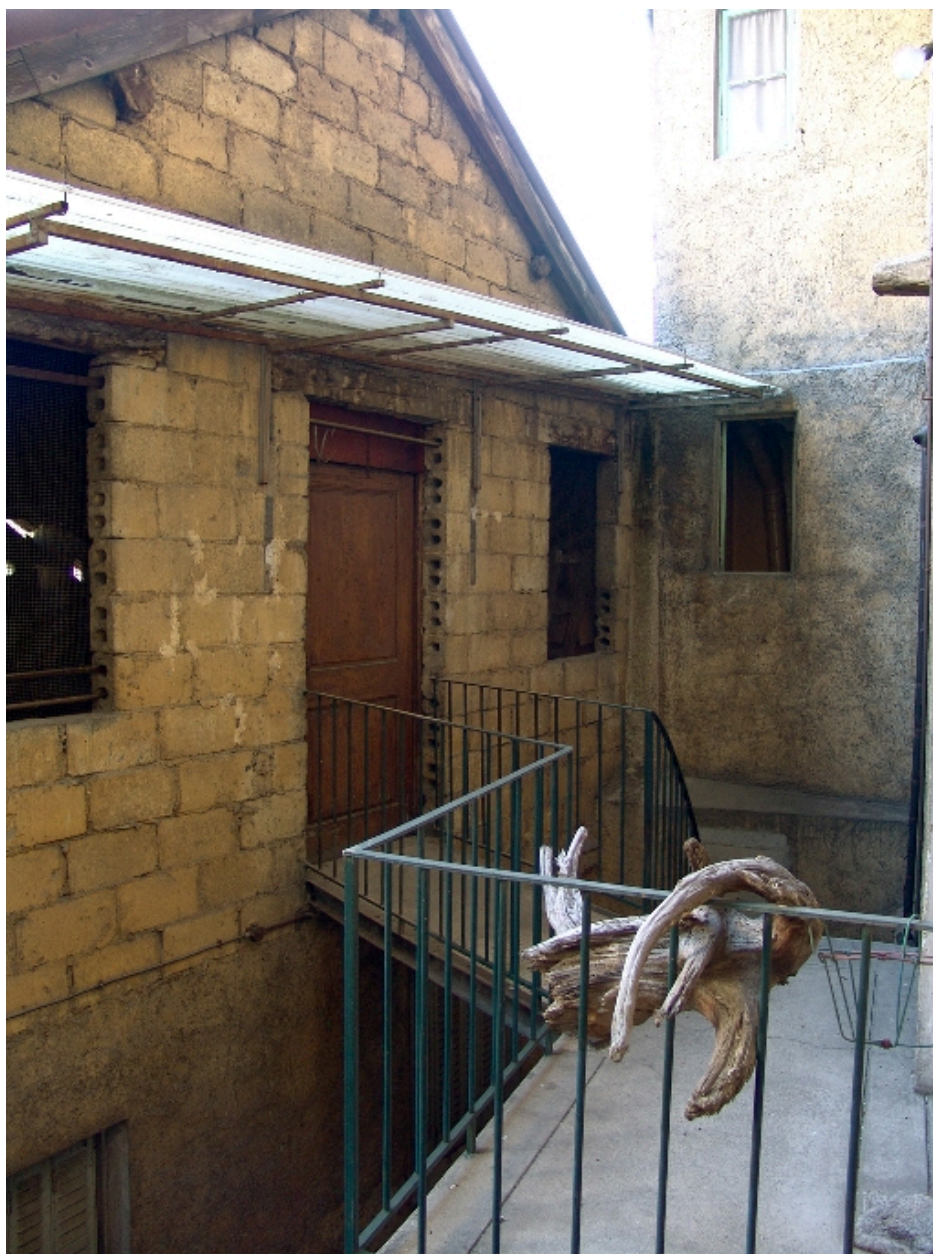
Passerelle entre le 1er étage et les dépendances
Phot. François Fouger
IVR82_20057300009NUCA

Passerelle entre le 1er étage et les dépendances

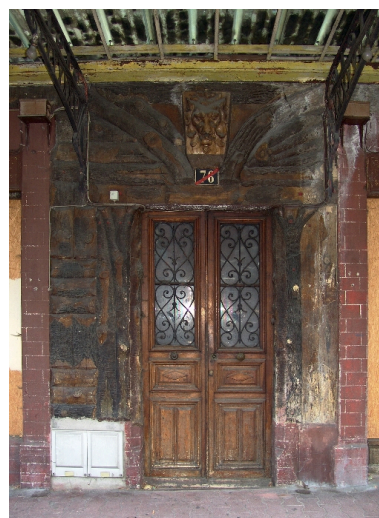
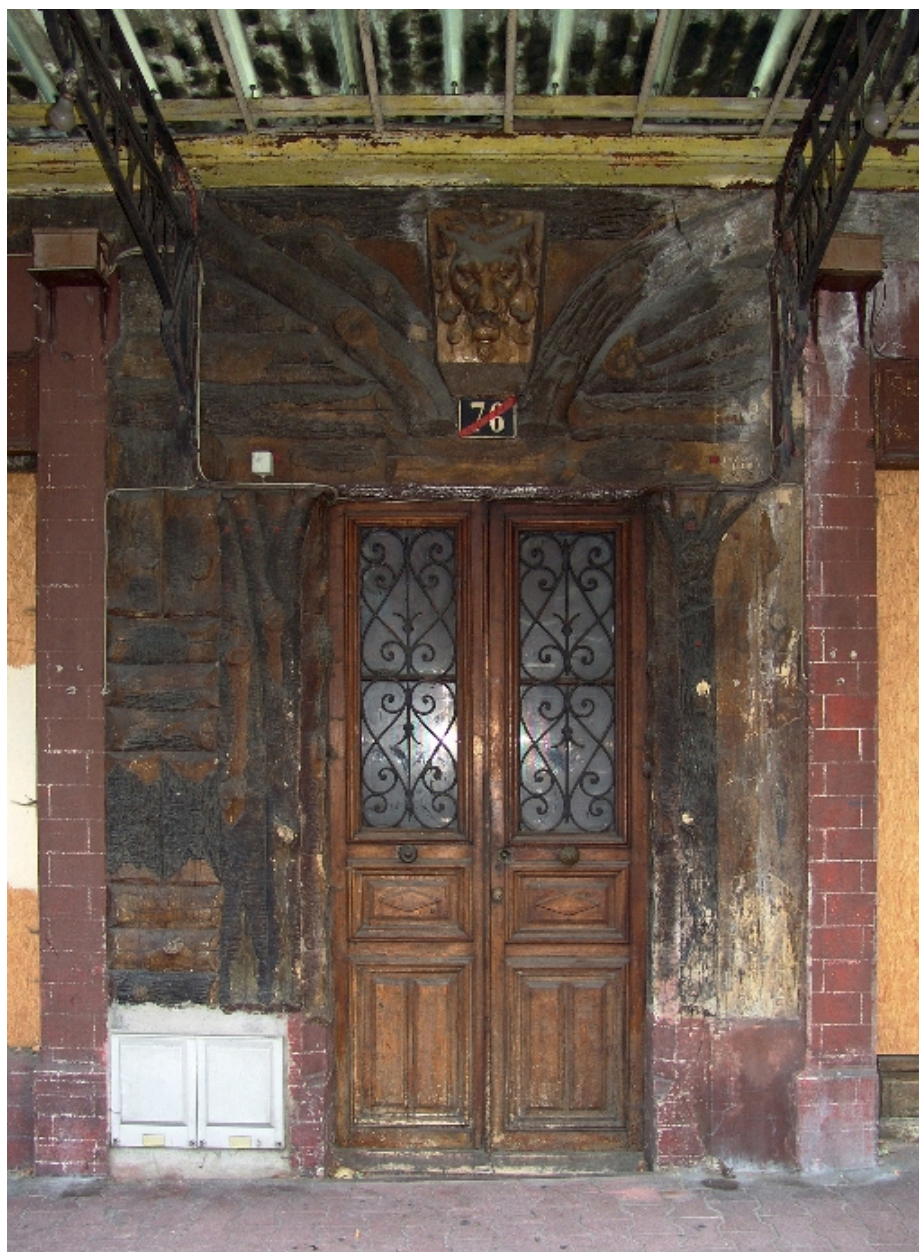
Décor de la porte d'entrée
Phot. François Fouger
IVR82_20057300017NUCA

Décor de la porte d'entrée

garde-corps des balcons à décor de palmettes et grecque. Encadrement de la porte sur rue représentant des branchages en béton moulé et, côté cour, fausses-portes avec pentures également en béton.

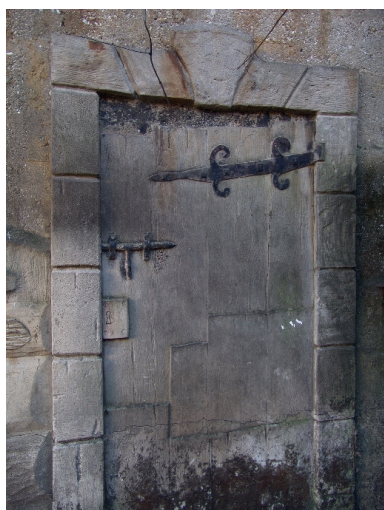
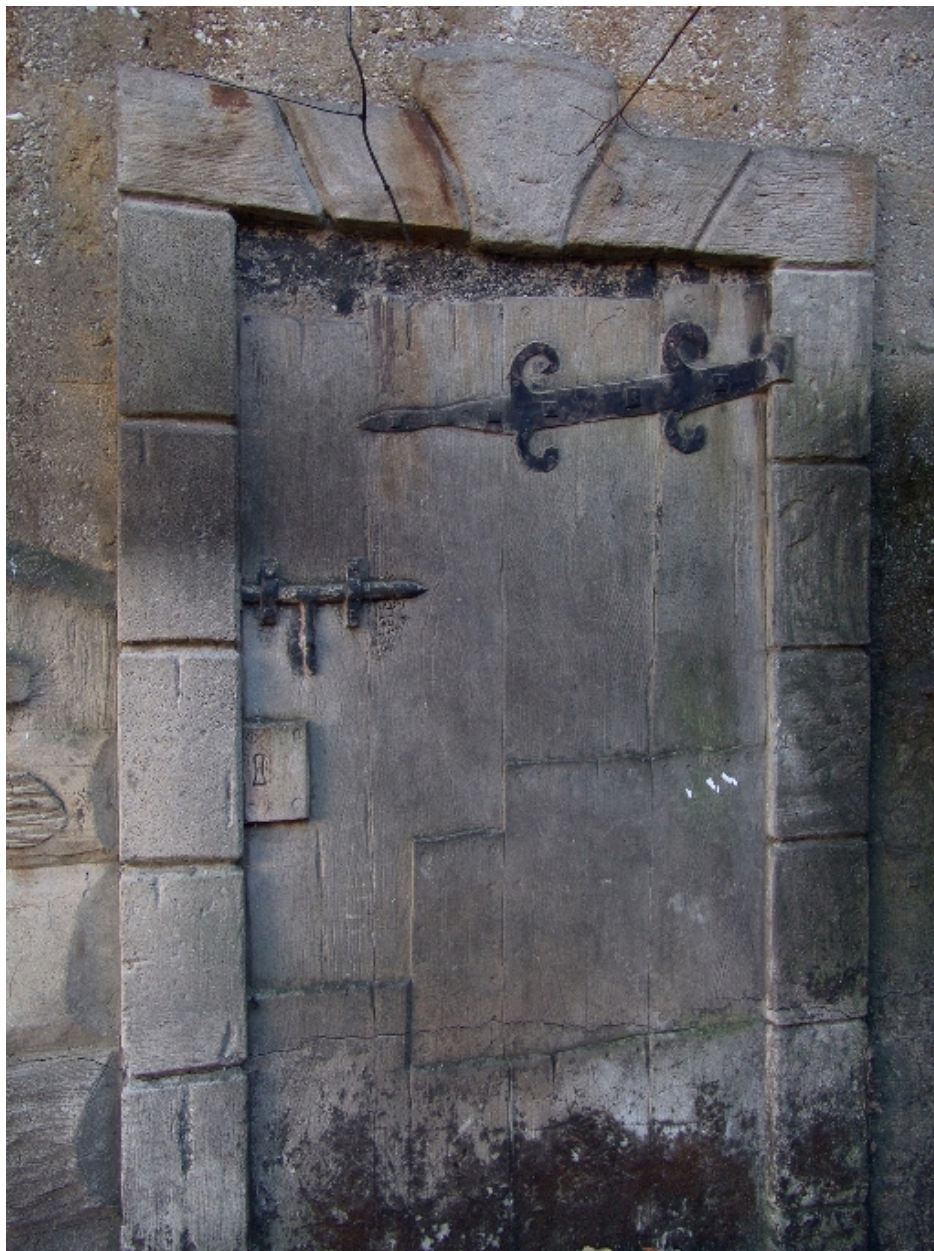
Fausse porte
Phot. François Fouger
IVR82_20057300002NUCA

Fausse porte

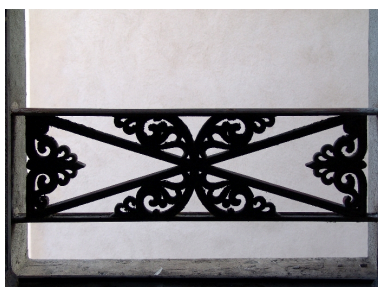
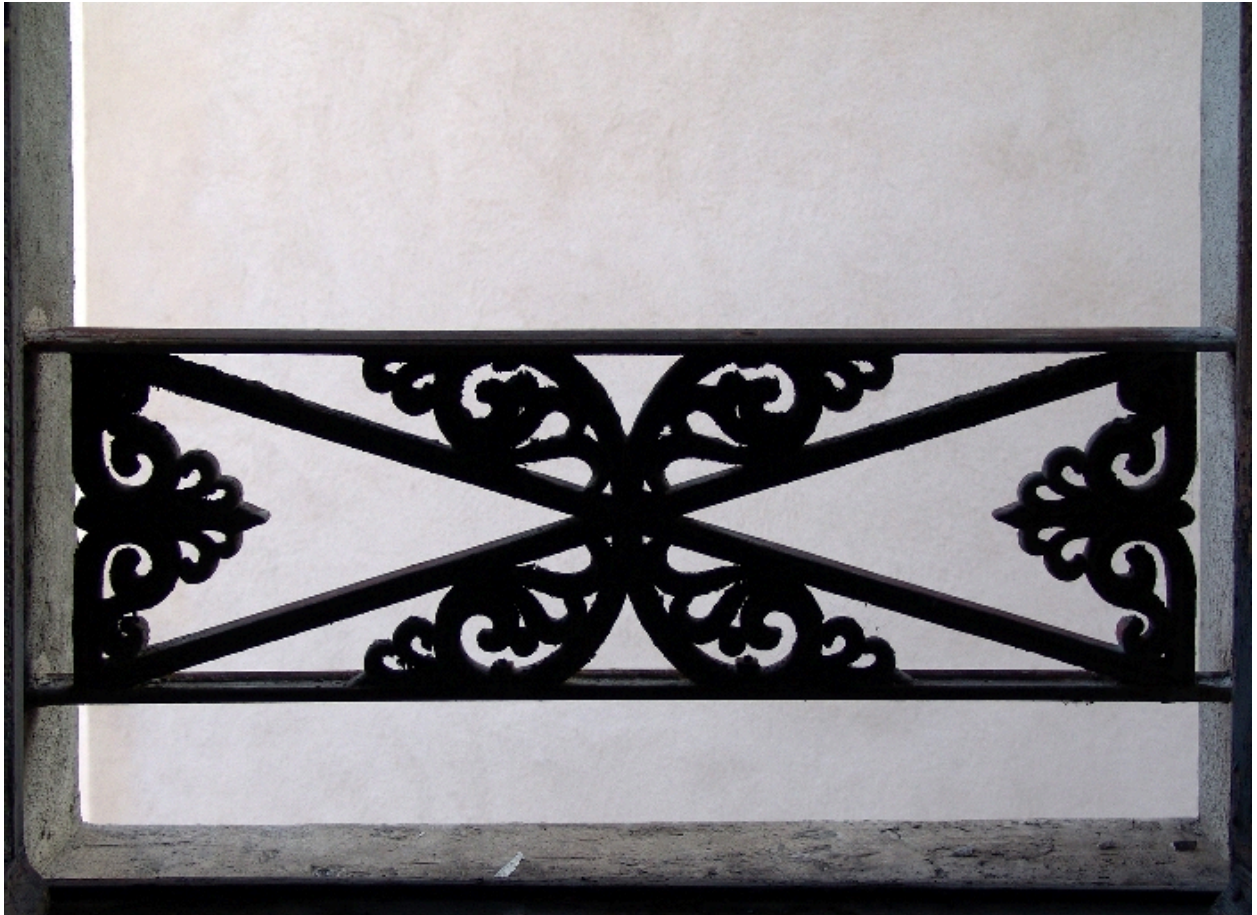
Garde-corps du 2e étage, côté rue
Phot. François Fouger
IVR82_20057300013NUCA

Garde-corps du 2e étage, côté rue

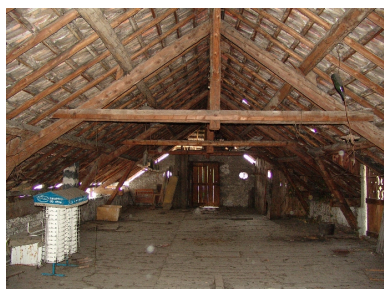
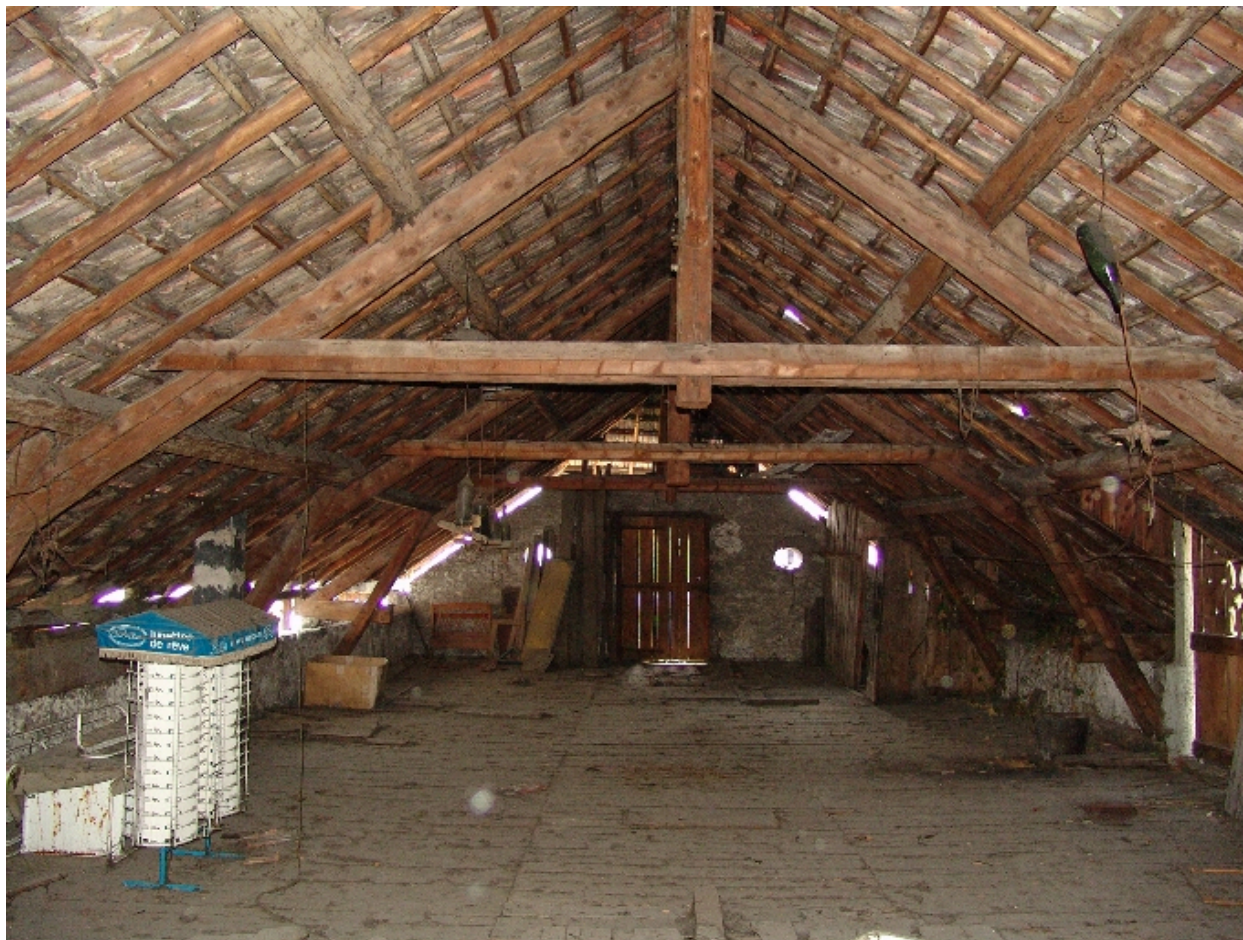
Dépendances : charpente
Phot. François Fouger
IVR82_20057300024NUCA

Dépendances : charpente

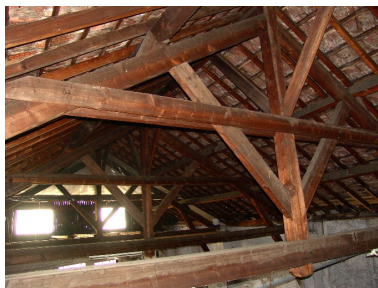
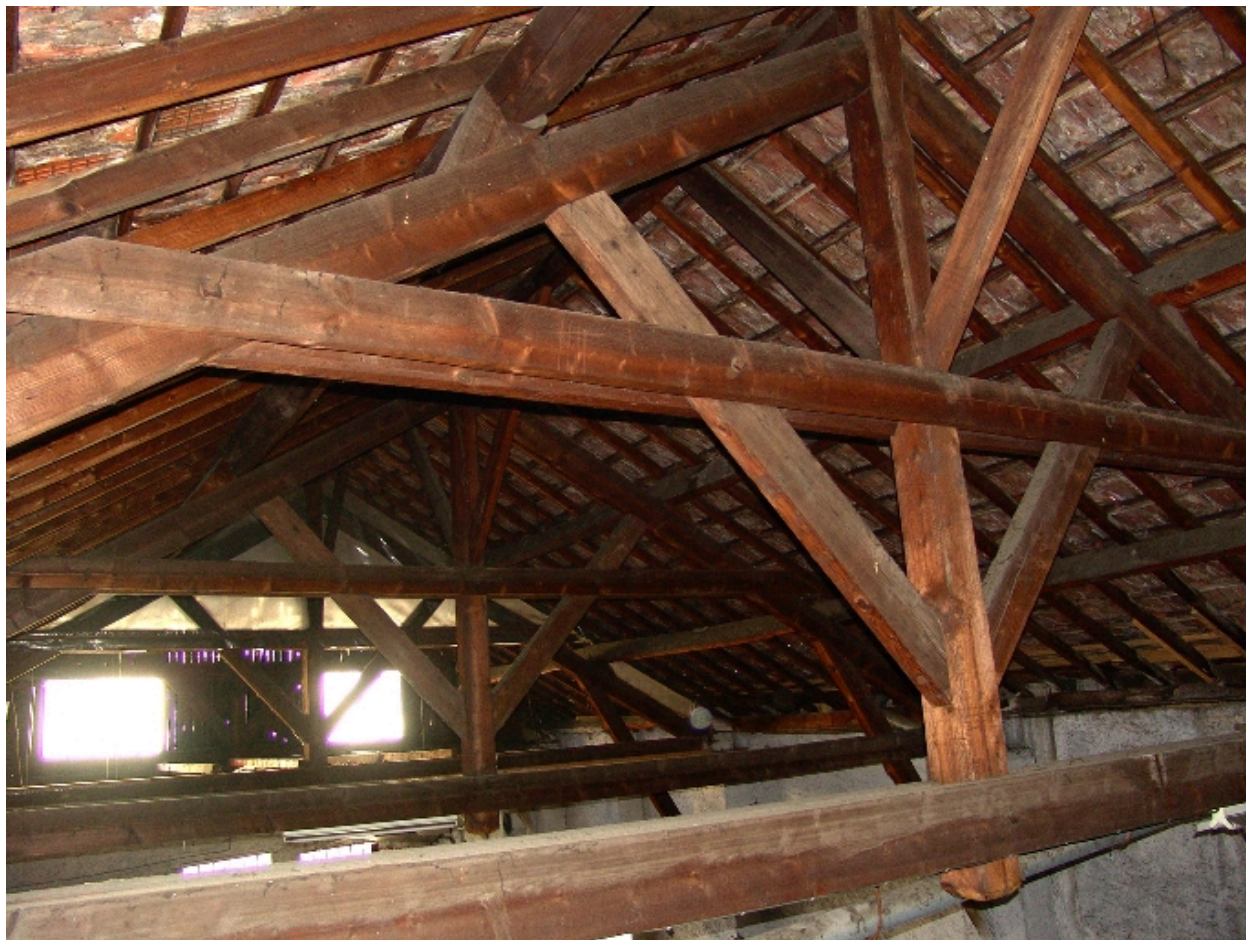
Garage de réparations
automobiles : charpente de l'atelier
Phot. François Fouger
IVR82_20057300030NUCA

Garage de réparations automobiles : charpente de l'atelier
