Inventaire général du patrimoine culturel

Rhône-Alpes, Loire Lézigneux Saillant

Cabane de vigneron, dite loge de vigne

Numéro de dossier : IA42002179 Date de l'enquête initiale : 2006 Date(s) de rédaction : 2011

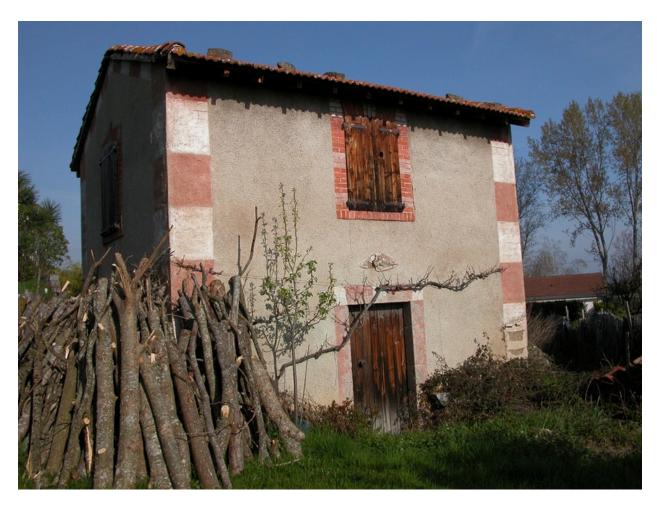
IVR82_20114201881NUCA

Vue générale.

Loge de vigne en pisé enduit, encadrements en brique, à un étage. En bordure de parcelle. Porte piétonne, toit à longs pans en tuile plate mécanique. Cheminée. L'enduit présente un décor qui simule une alternance de briques rouge et blanches (parties peintes en blanc sur les encadrements, chaînage peints en rouge et blanc avec de fausses briques dessinées aux angles).

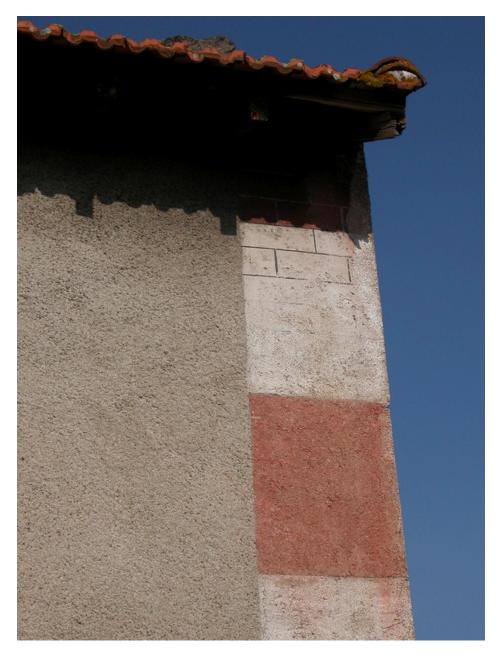
IVR82_20114201882NUCA

Détail de l'enduit.

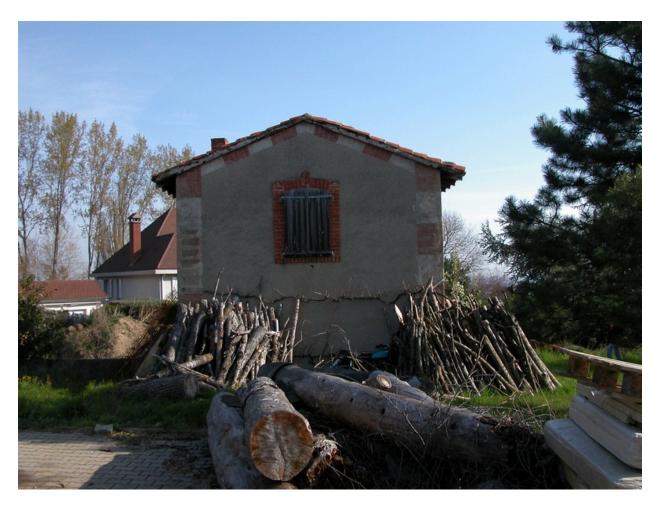
IVR82_20114201883NUCA

Elévation postérieure.

L'édifice se trouve actuellement dans un jardin, mais était peut-être à l'origine une loge de vigne, datable de la fin du 19e siècle ou du début du 20e. Une fenêtre a été percée ultérieurement dans le mur latéral gauche, à l'étage.
