Lyon 7e
Guillotière
4 rue Pasteur

Immeuble d'entreprise de la miroiterie Berticat-Chipier

Numéro de dossier : IA69006911
Date de l'enquête initiale : 2012
Date(s) de rédaction : 2021
Cadre de l'étude : inventaire topographique Inventaire de la Ville de Lyon
Degré d'étude : étudié

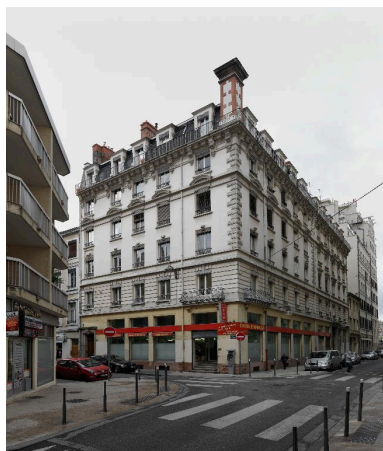
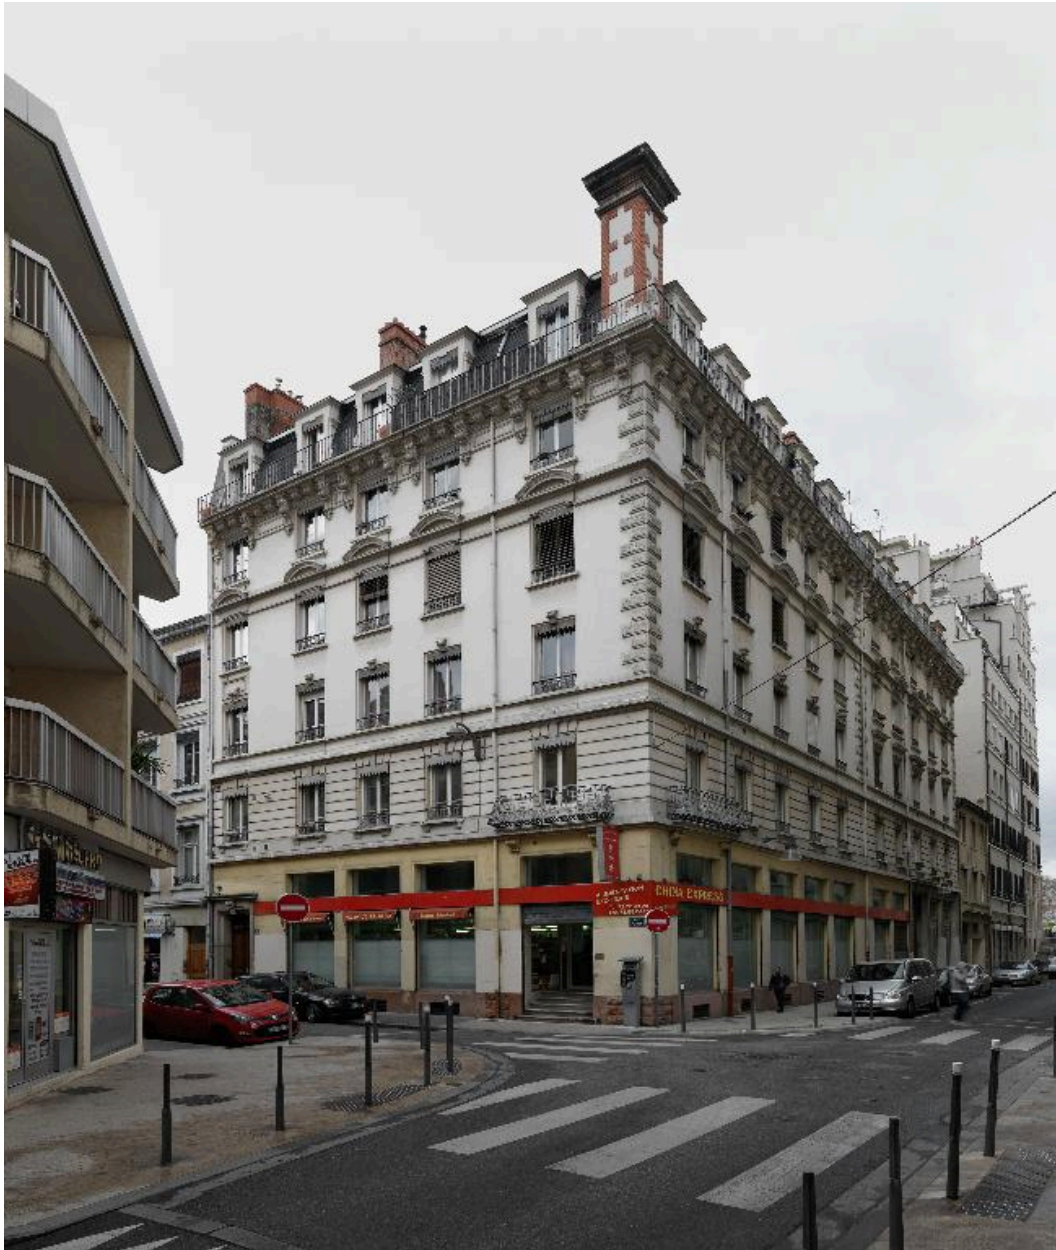
Vue d'ensemble, depuis le nord-est
Phot. Eric Dessert
IVR84_20166901388NUCA

Vue d'ensemble, depuis le nord-est

Immeuble jumelé avec le 6 rue Basse-Combalot (façade commune), marqué comme lui par un étage en entresol traité en bossage et un étage de comble mansardé avec balcon filant. La décoration souligne l'importance de l'angle, orné de deux balcons au premier étage et couronné par une imposante cheminée au décor de briques. Le mur sud possède un pignon à redents. Une verrière zénithale existe à l'ouest de l'édifice, mais n'éclaire pas la cage d'escalier. La décoration intérieure est soignée (ferroserie, menuiserie).

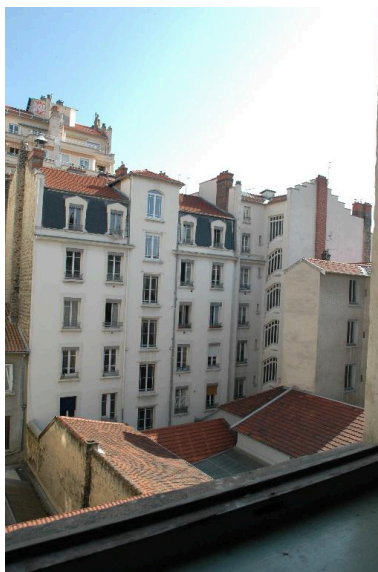
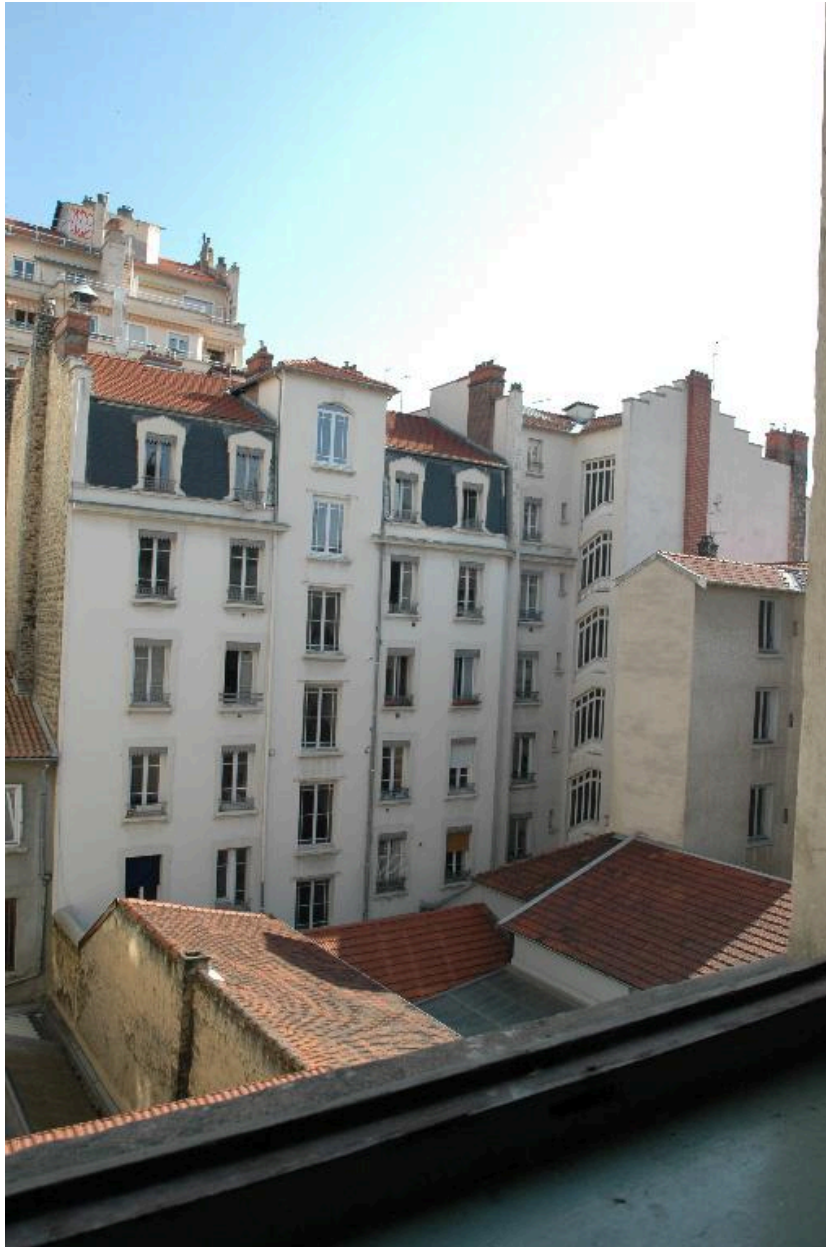
Vue générale des
élévations postérieures

Vue générale des élévations postérieures

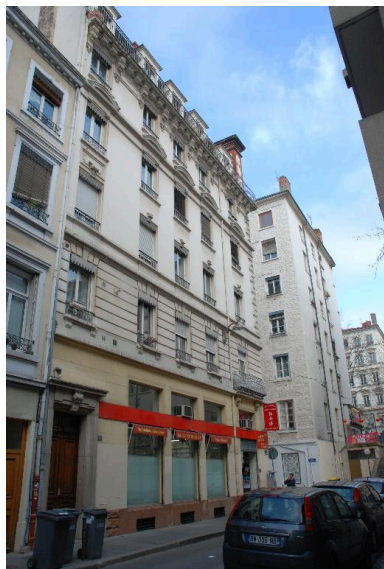
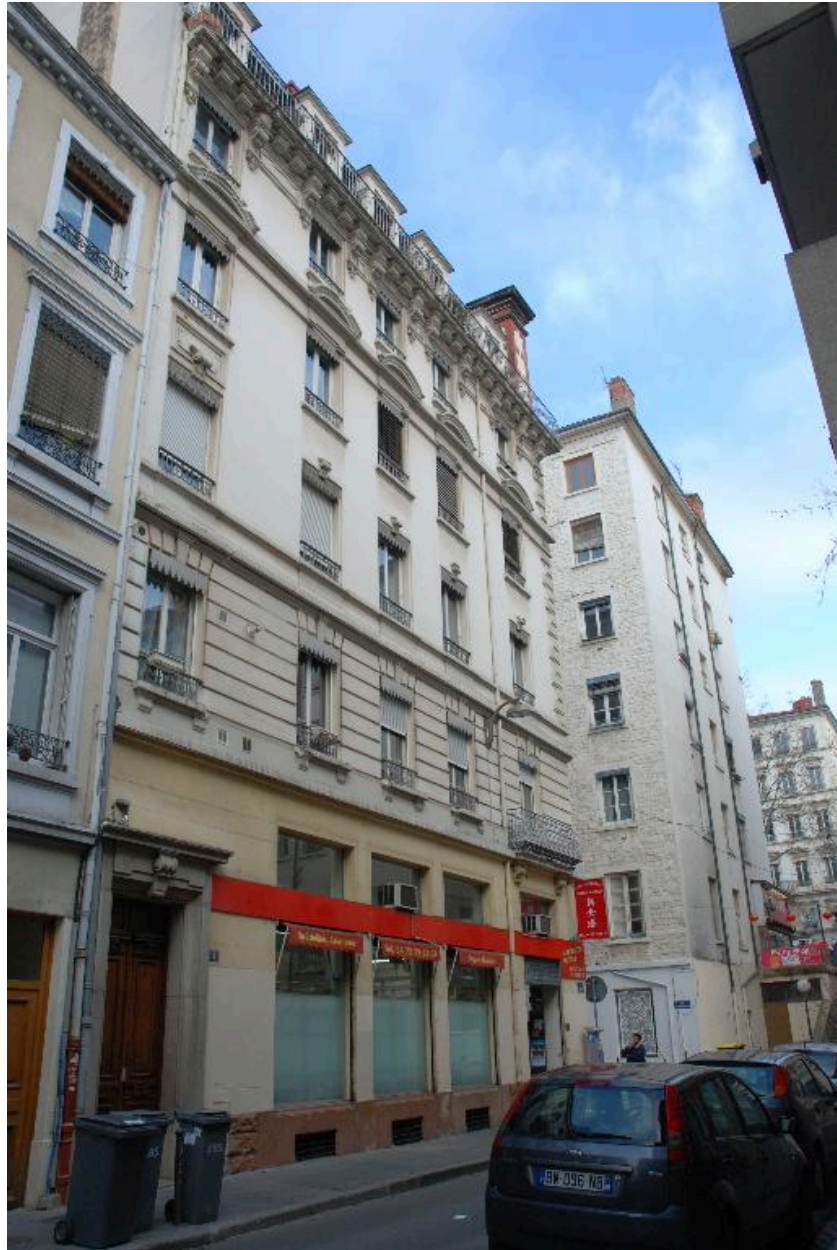
Elévation sur la rue
Pasteur, vue du sud
Phot. Catherine Guillot
IVR82_20136900142NUCA

Elévation sur la rue Pasteur, vue du sud

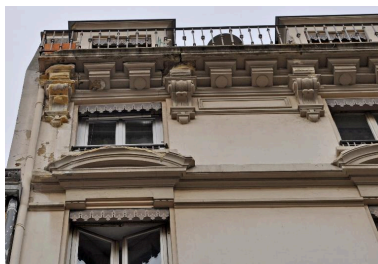
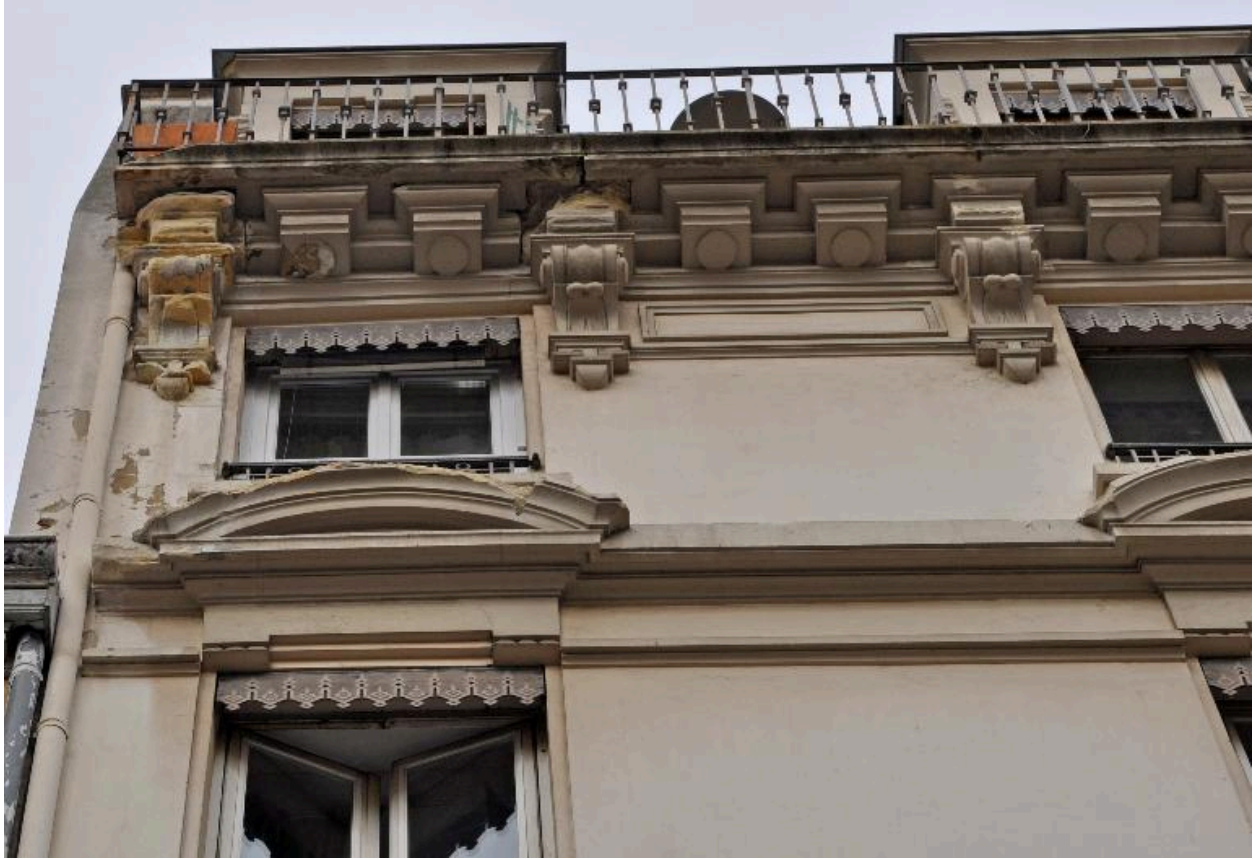
Elévation sur la rue Pasteur,
détail du couronnement
Phot. Magali Delavenne
IVR84_20166900661NUCA

Élévation sur la rue Pasteur, détail du couronnement

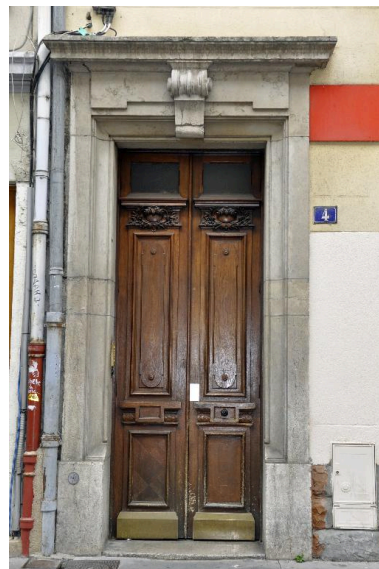
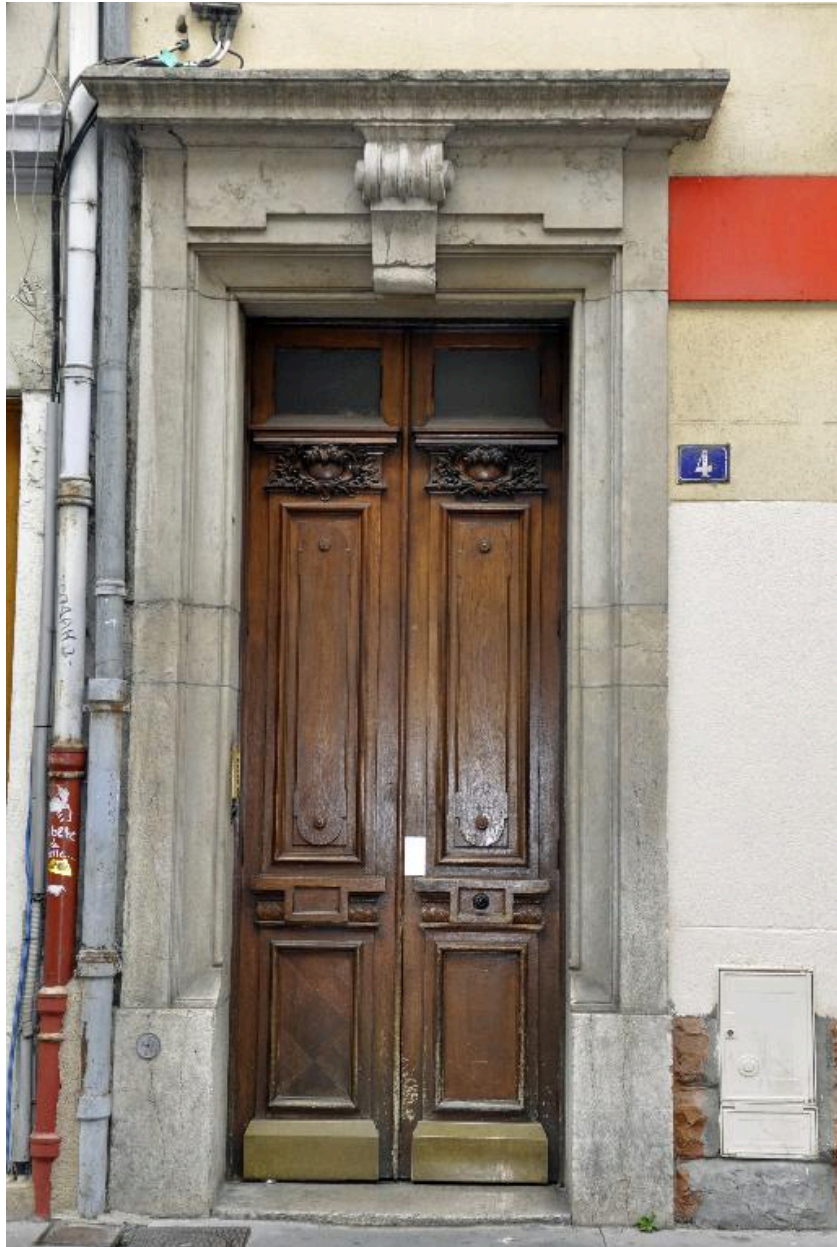
Elévation sur la rue Pasteur,
détail de la porte d'entrée
Phot. Magali Delavenne
IVR84_20166900660NUCA

Elévation sur la rue Pasteur, détail de la porte d'entrée

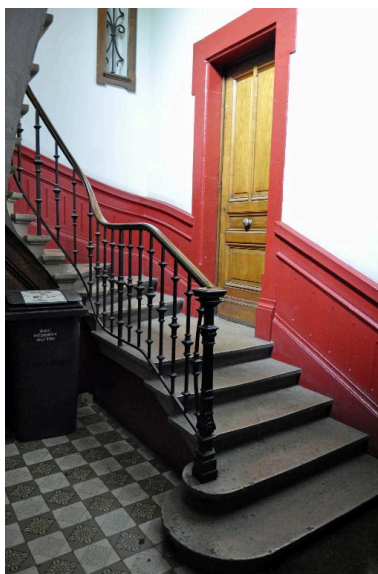
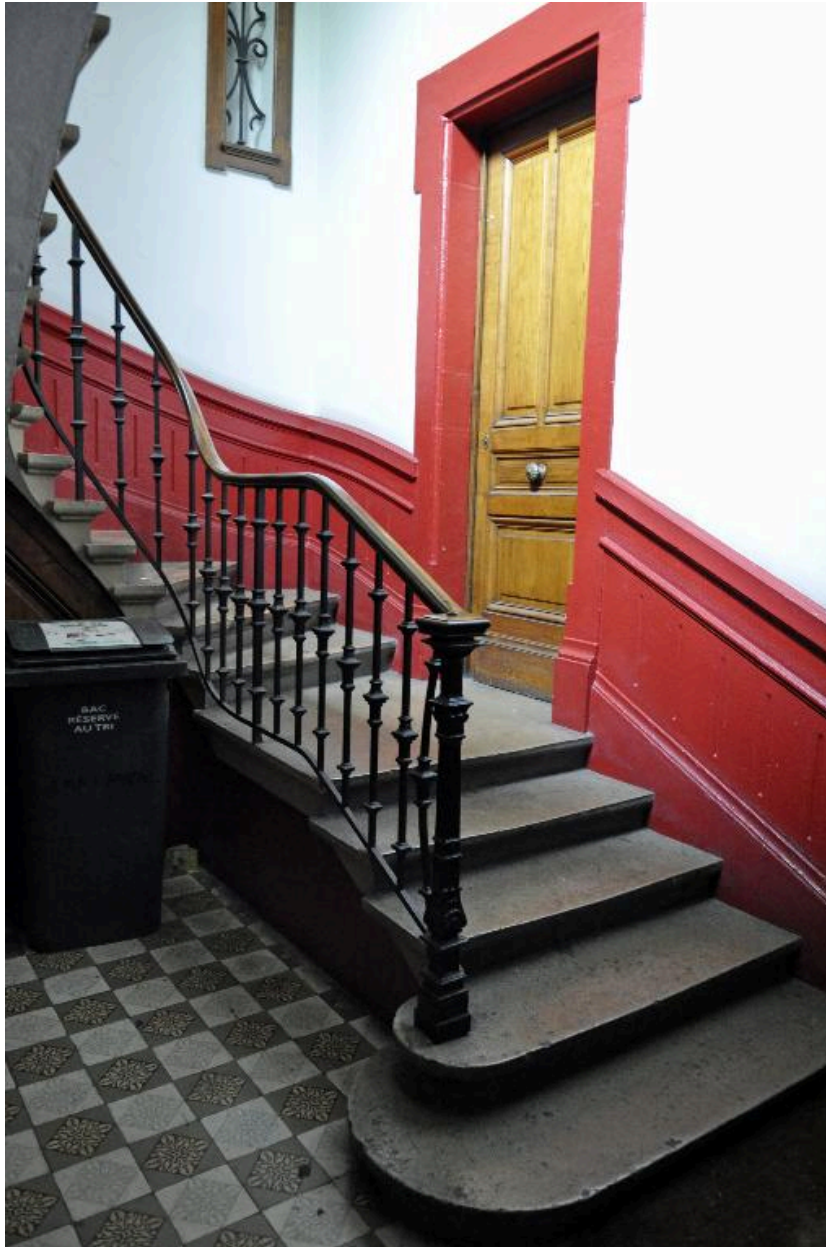
Vue intérieure : le départ de
l'escalier et la porte de la loge
Phot. Magali Delavenne
IVR84_20166900663NUCA

Vue intérieure : le départ de l'escalier et la porte de la loge

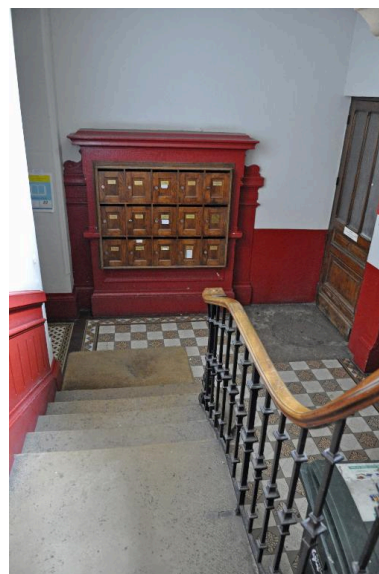
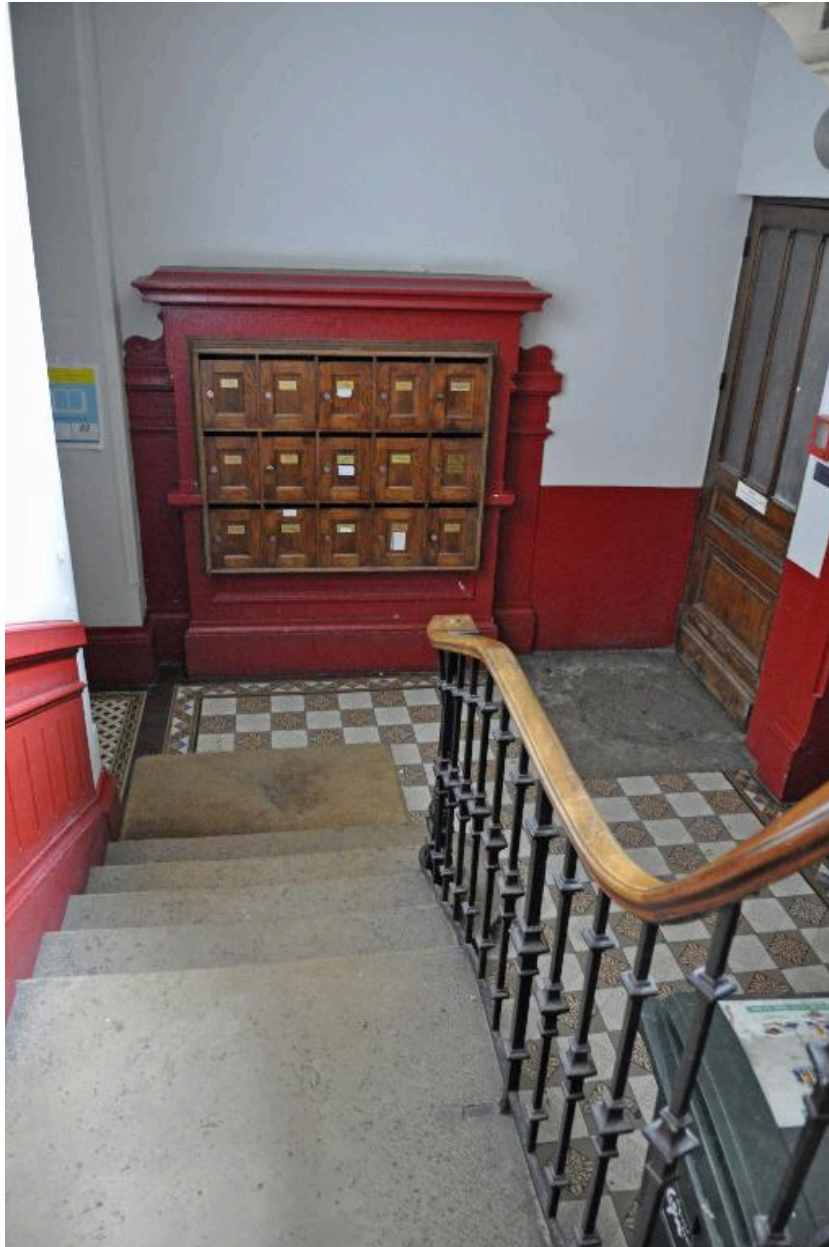
Vue intérieure : la cage
d'escalier et la porte de la cour
Phot. Magali Delavenne
IVR84_20166900664NUCA

Vue intérieure : la cage d'escalier et la porte de la cour

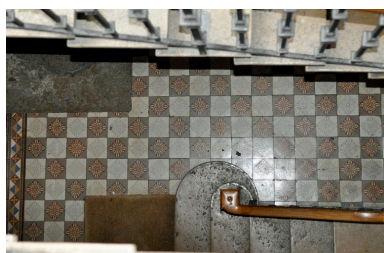
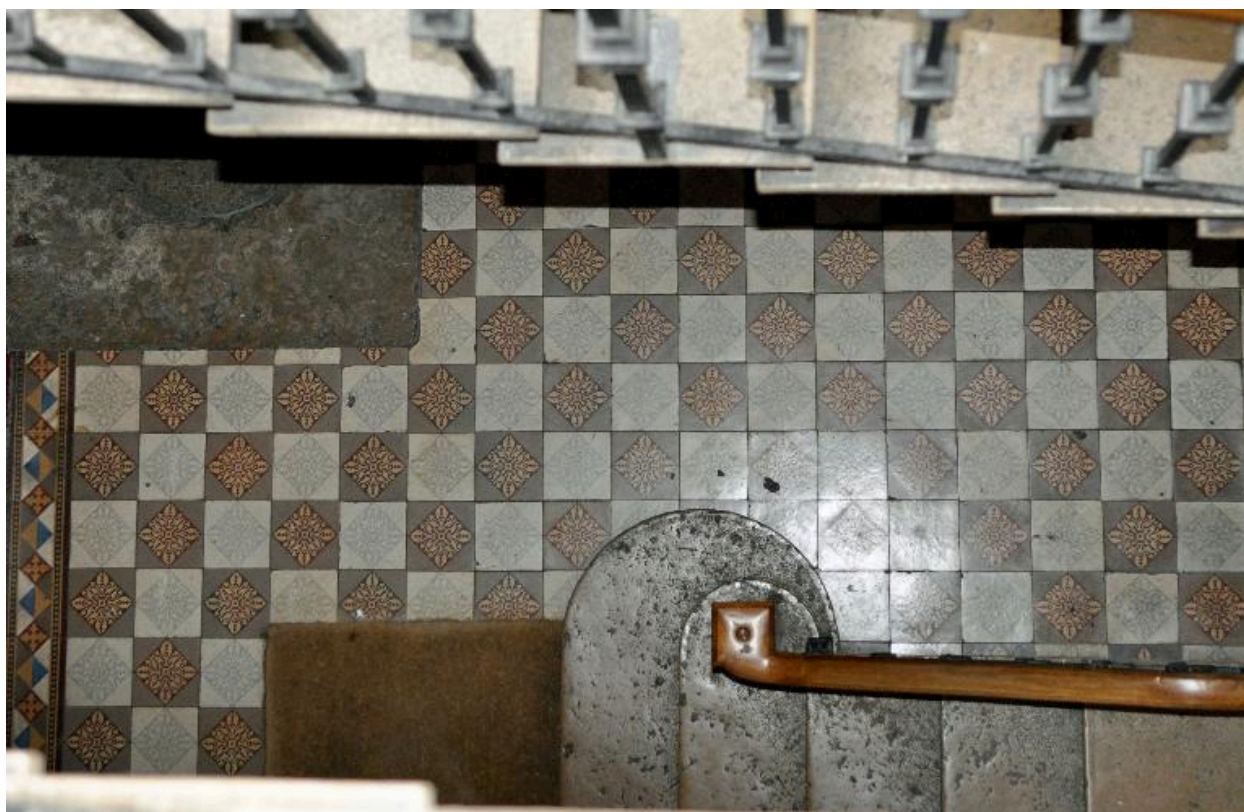
Détail du pavement
de la cage d'escalier
Phot. Magali Delavenne
IVR84_20166900665NUCA

Détail du pavement de la cage d'escalier

Escaliers en pendant	Non
1re volée différenciée	seuil surélevé
Nombre de volées par étage	2
Tour d'escalier	Non
Matériaux de l'escalier	pierre
Garde corps de l'escalier	fonte
Pavement	carreaux de ciment
Ascenseur	non
Verrières	Non
Type de passage	allée
Sas	Non
Distribution des logements	par palier de l'escalier
Fonctions commerciales	Supérette "Super Market China Asie"
Loge de concierge	dans l'entrée
Immeuble faisant partie d'un ensemble	façade en rapport
Nature de l'ensemble	Façade commune avec n° 6 rue Basse-Combalot
Agrandissement	Non
Surélévation	Non
Alignement	Non
Modification de façade	Non
Reconstruction de façade	Non
Nivellement	Non

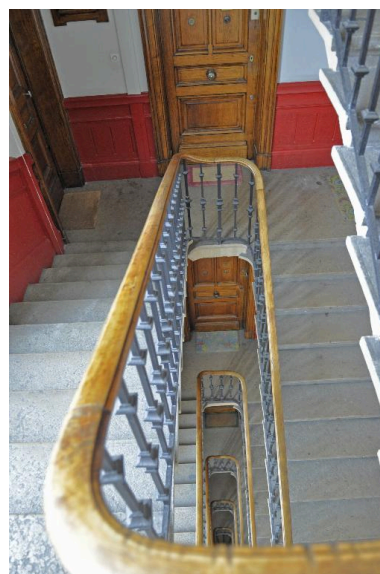
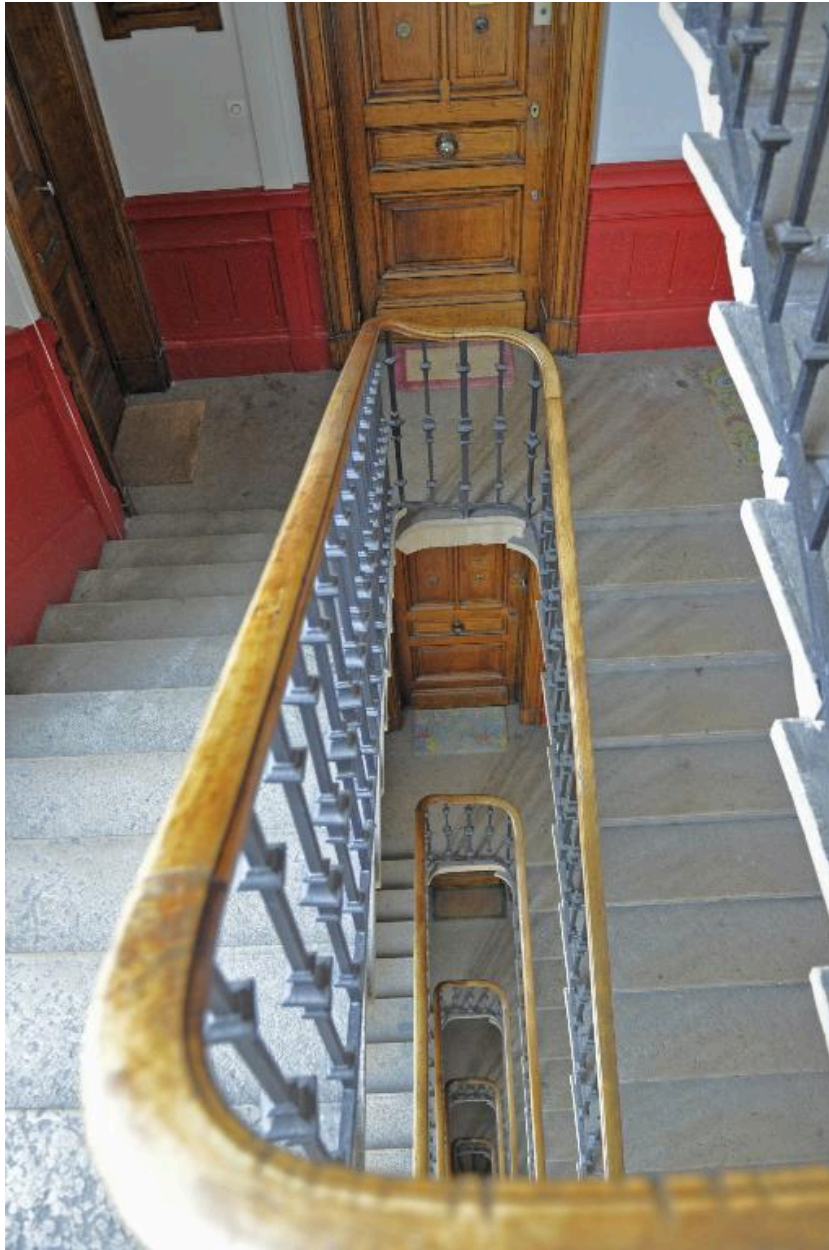
Vue plongeante de l'escalier
Phot. Magali Delavenne
IVR84_20166900669NUCA

Vue plongeante de l'escalier

Matériau(x) du gros-oeuvre, mise en oeuvre et revêtement : pierre, moellon, enduit ; pierre, pierre de taille, parement ; bossage
Matériau(x) de couverture : tuile mécanique, ardoise
Étage(s) ou vaisseau(x) : sous-sol, entresol, 4 étages carrés, étage de comble
Élévations extérieures : élévation à travées
Type(s) de couverture : toit à longs pans brisés ; verrière
Escaliers : escalier dans-oeuvre : escalier tournant à retours avec jour, en maçonnerie

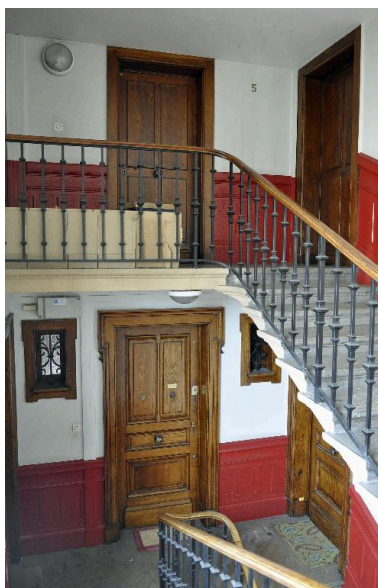
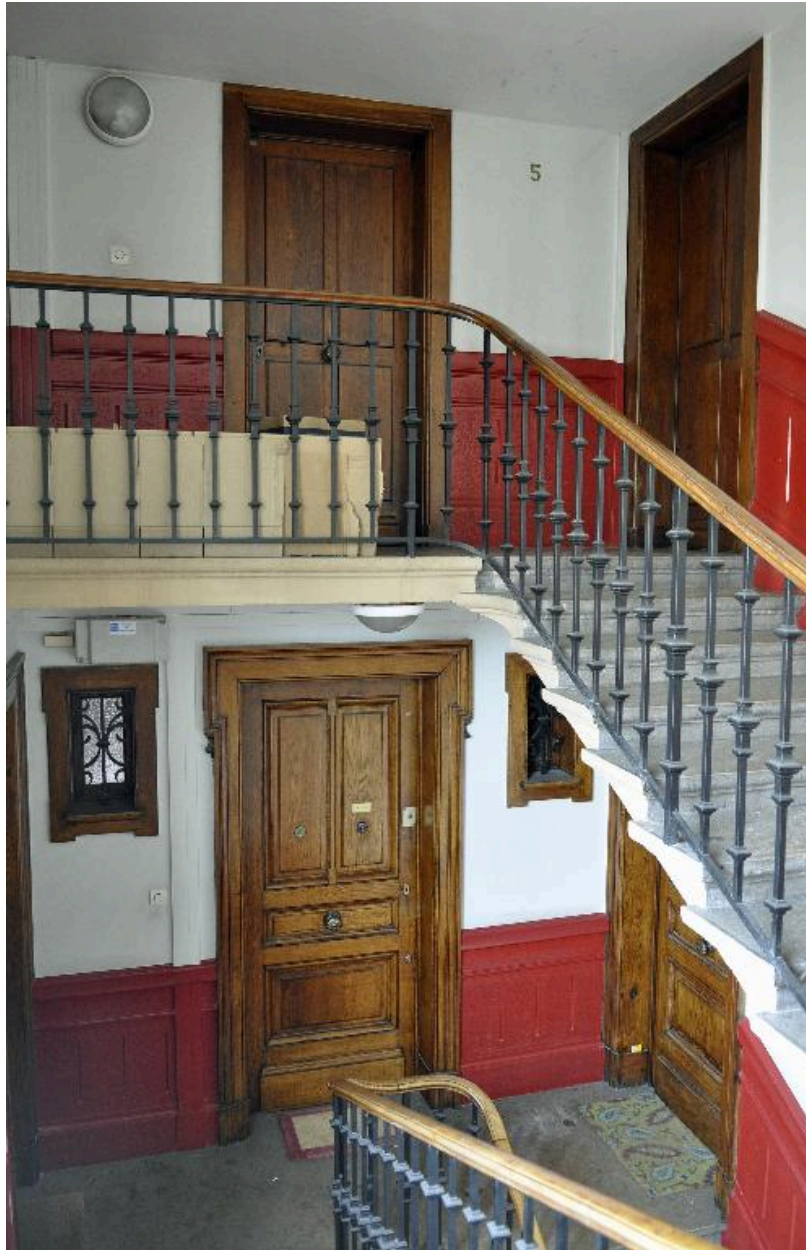
Vue des paliers du quatrième
et cinquième étages
Phot. Magali Delavenne
IVR84_20166900670NUCA

Vue des paliers du quatrième et cinquième étages

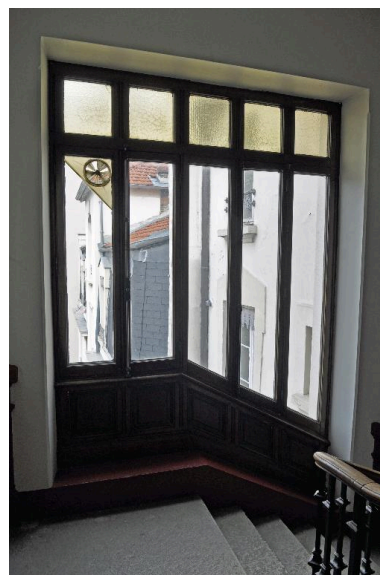
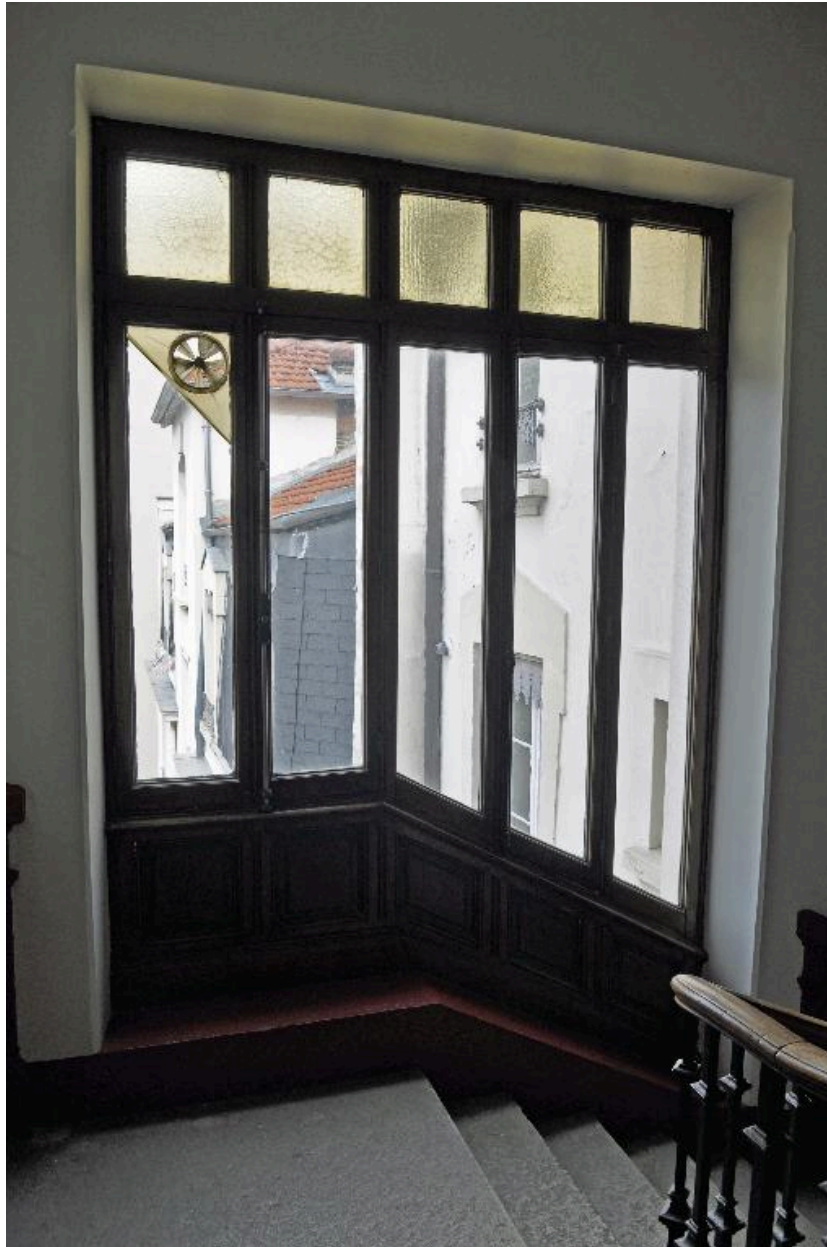
Fenêtre éclairant la cage d'escalier
Phot. Magali Delavenne
IVR84_20166900671NUCA

Fenêtre éclairant la cage d'escalier

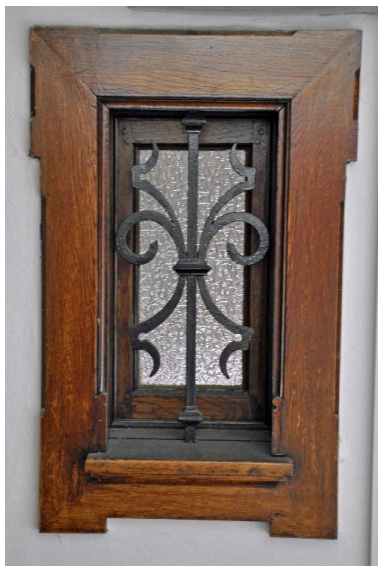
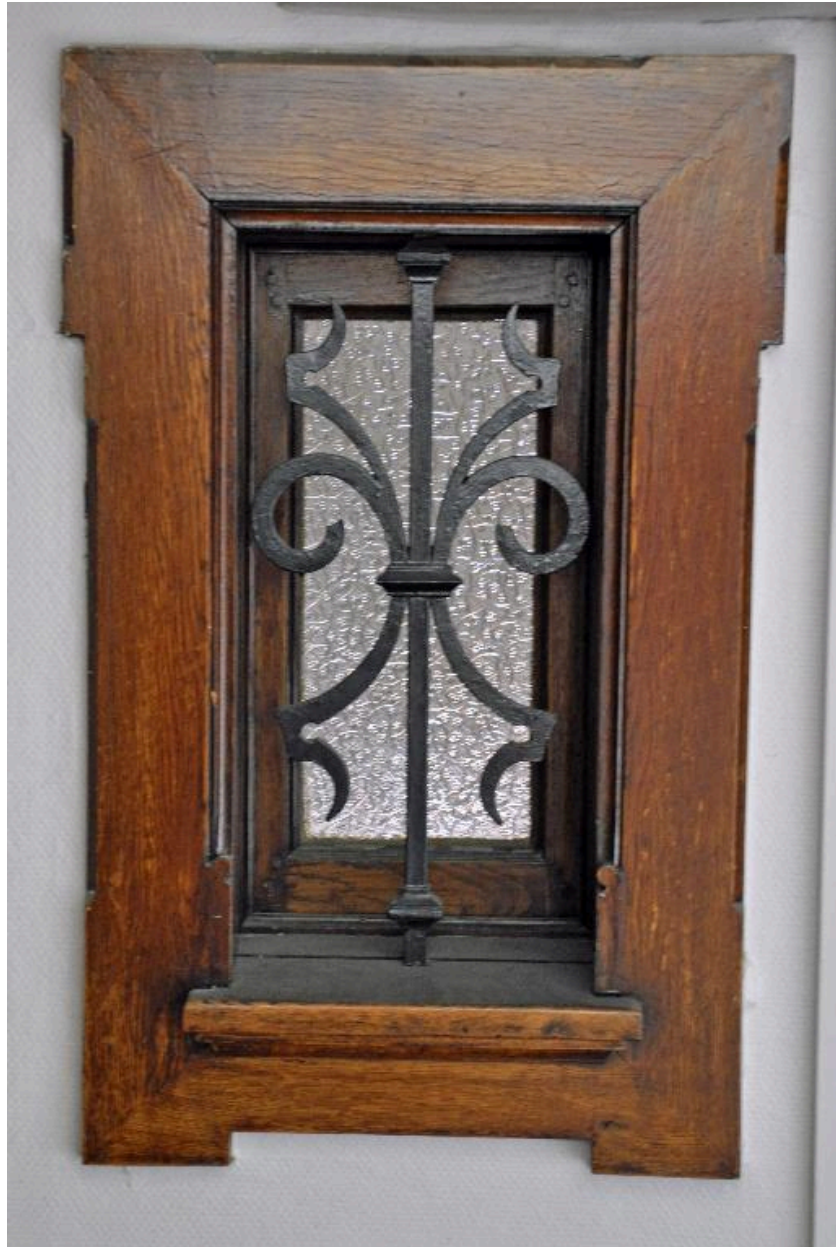
Fenêtre de second jour,
ouvrant sur un palier
Phot. Magali Delavenne
IVR84_20166900668NUCA

Fenêtre de second jour, ouvrant sur un palier

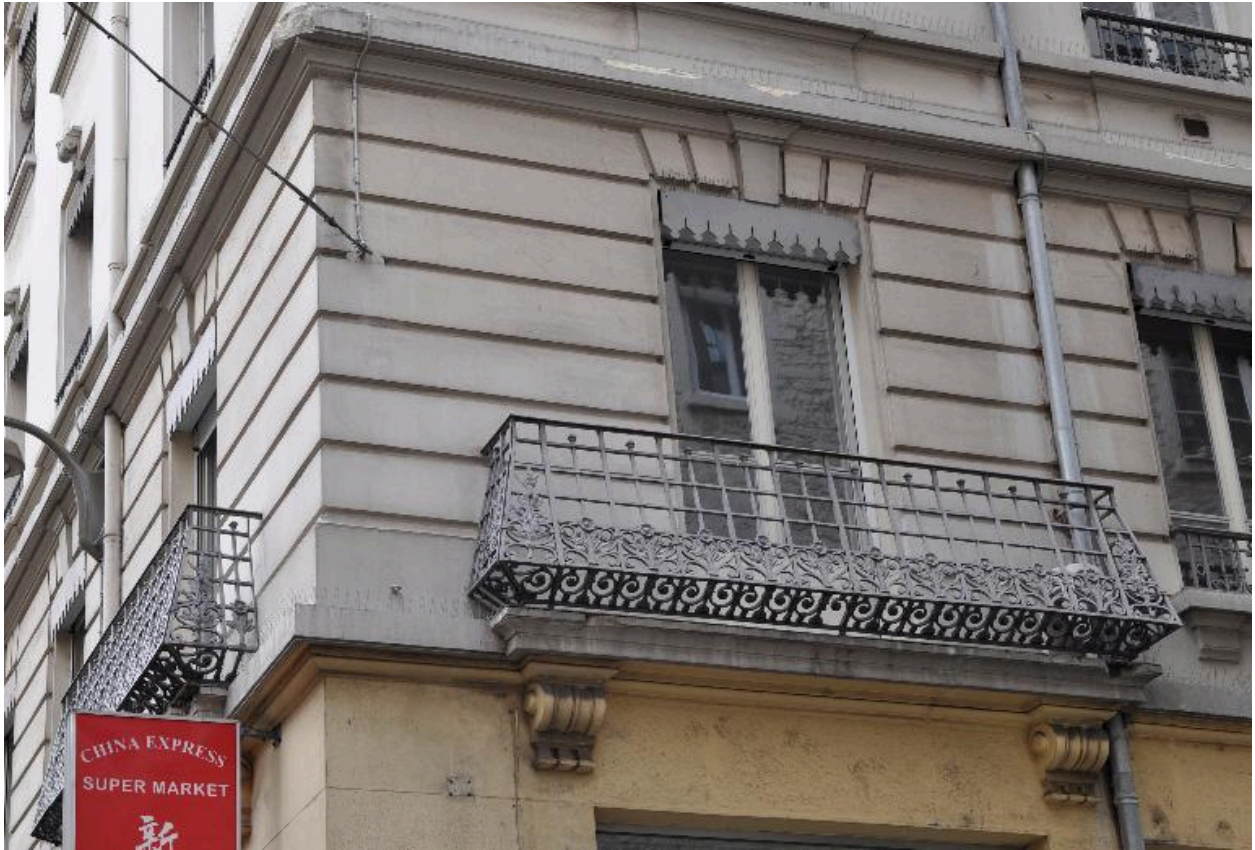
Détail des balcons sur l'angle
Phot. Magali Delavenne
IVR84_20166900659NUCA

Détail des balcons sur l'angle

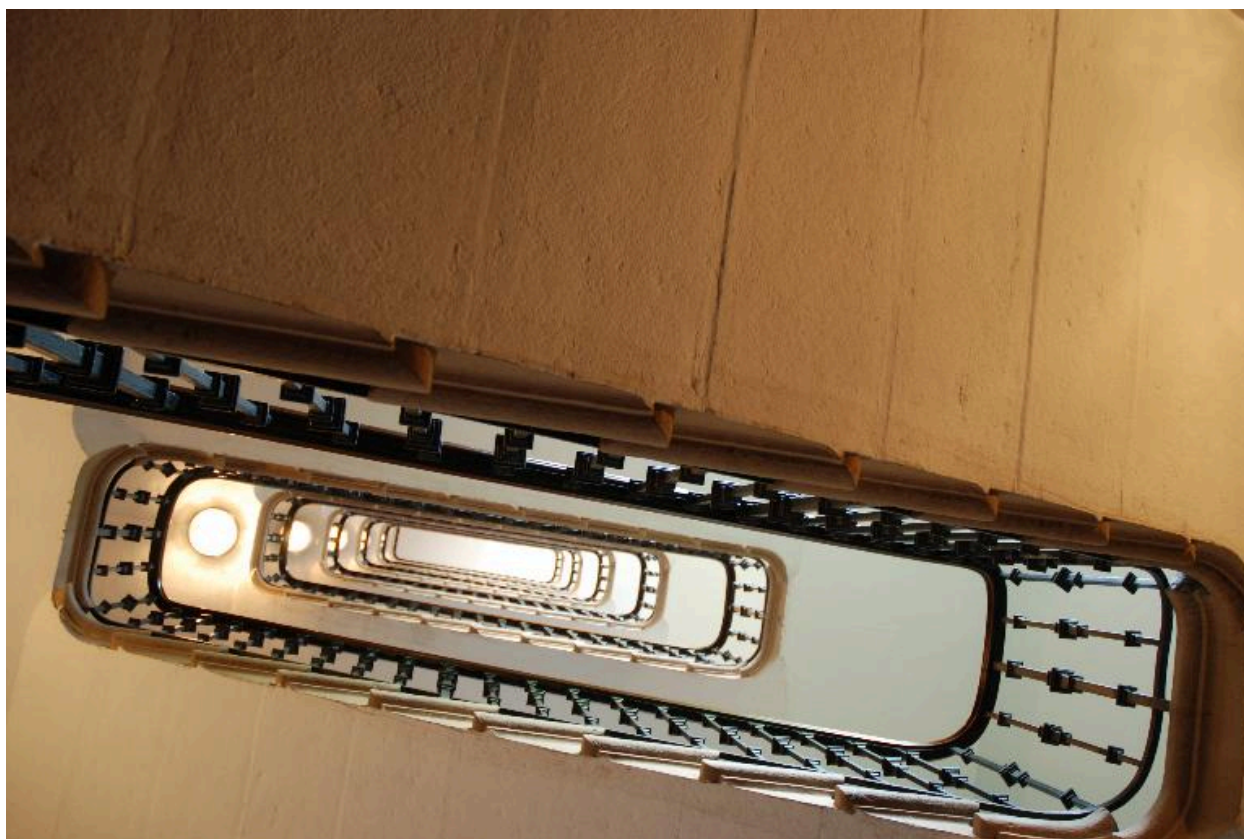
Vue de l'escalier en contre-plongée
Phot. Catherine Guillot
IVR82_20136900143NUCA

Vue de l'escalier en contre-plongée
