Rhône-Alpes, Savoie  
Saint-François-Longchamp  
Bonvillard Montaimont, Les Combes

## Moulins à farine des Combes actuellement vestiges

Numéro de dossier : IA73004148

Cadre de l'étude : enquête thématique départementale Patrimoine hydraulique des Pays de Savoie

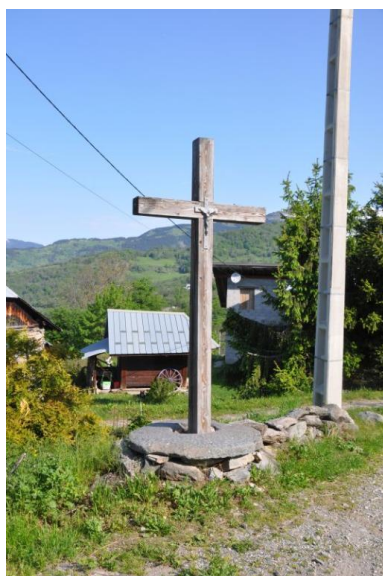
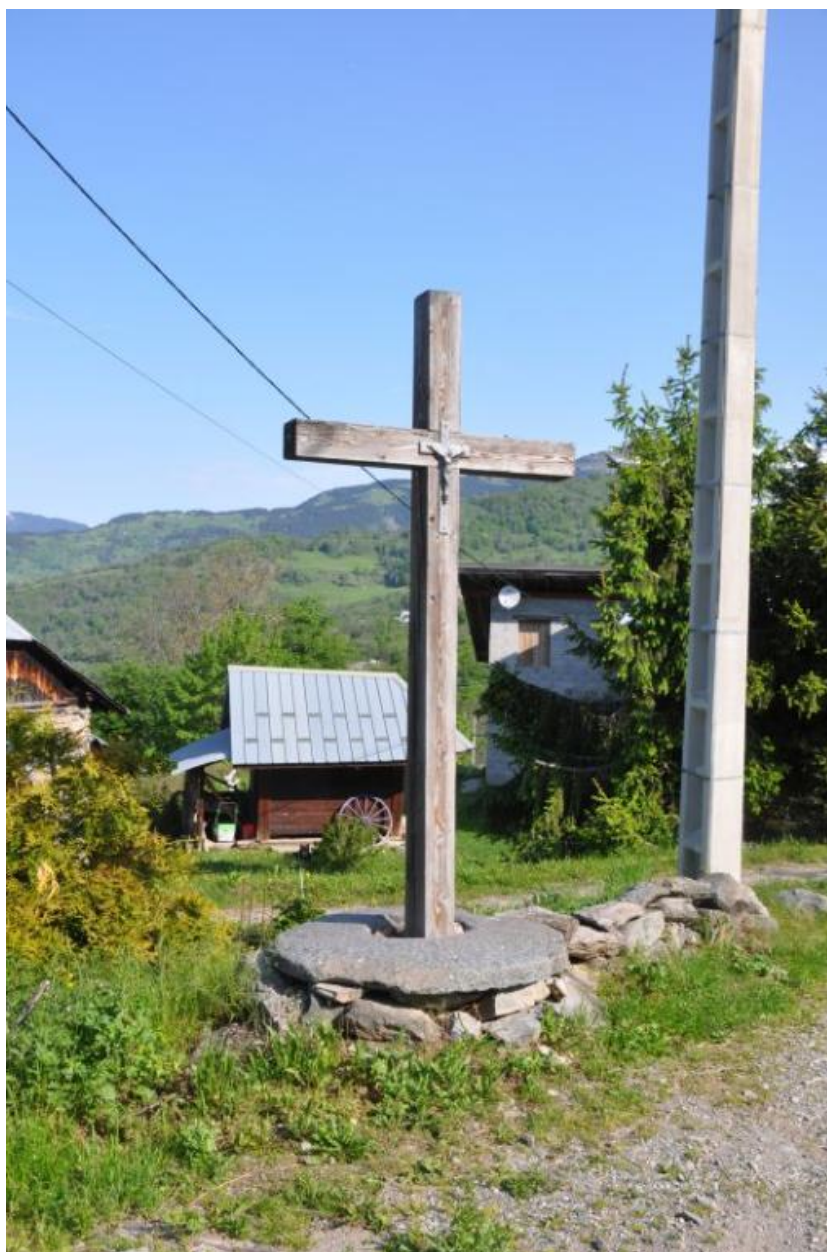
Calvaire installé au bord du sentier descendant vers le cours d'eau. Le socle de la croix est une meule de pierre.  
Phot. Clara Bérelle  
IVR84\_20197300199NUCA

Calvaire installé au bord du sentier descendant vers le cours d'eau. Le socle de la croix est une meule de pierre.

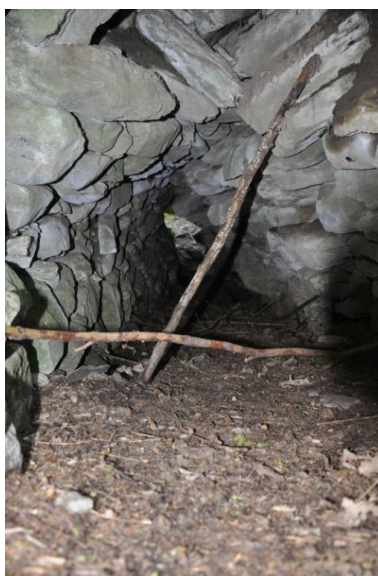
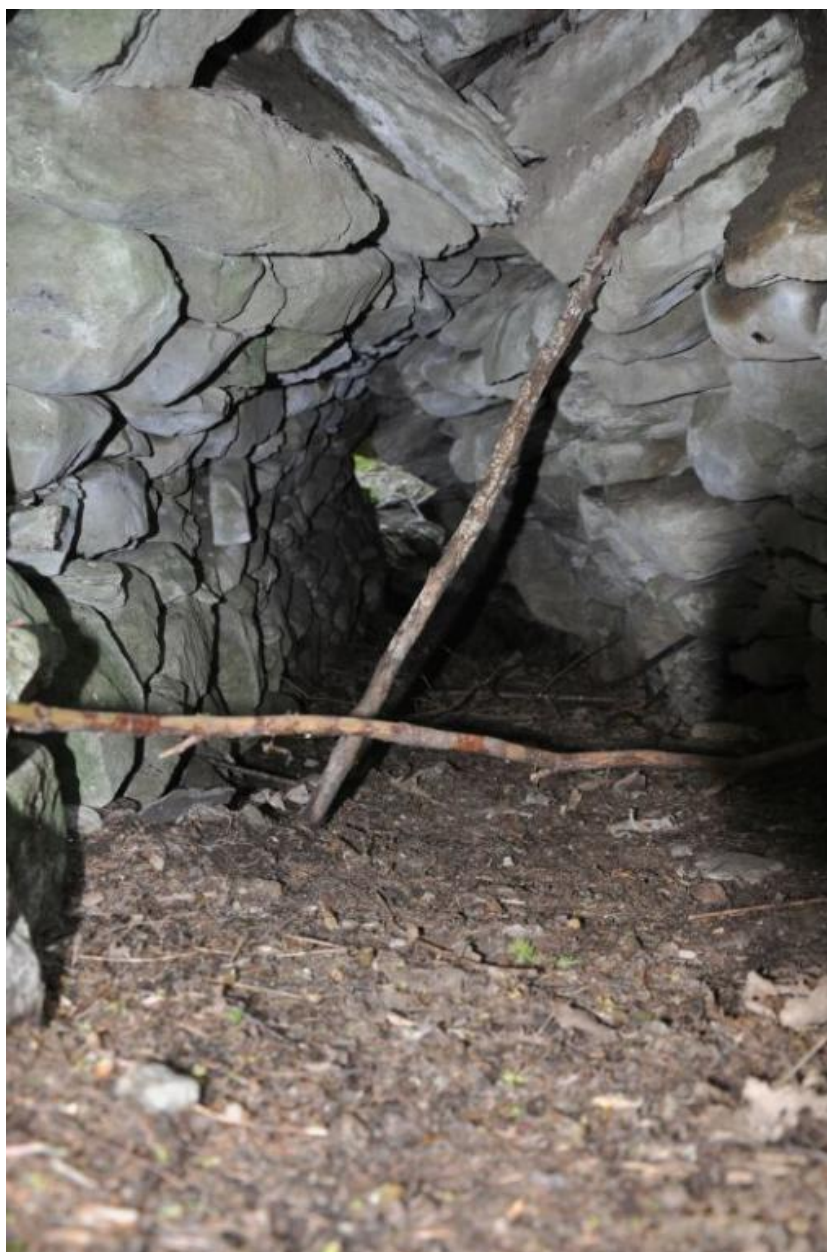
Tronçon souterrain du canal de dérivation.  
Phot. Clara Bérelle  
IVR84\_20197300200NUCA

Tronçon souterrain du canal de dérivation.

Les moulins des Combes se trouvent en rive droite du ruisseau de Néron. Le tracé du canal de dérivation qui les alimentait est toujours identifiable. Plusieurs parties de ce bief sont souterraines.

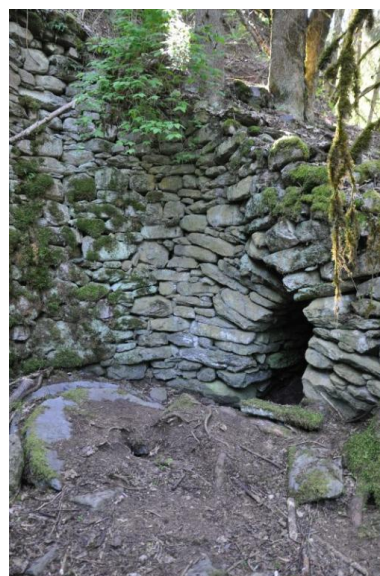
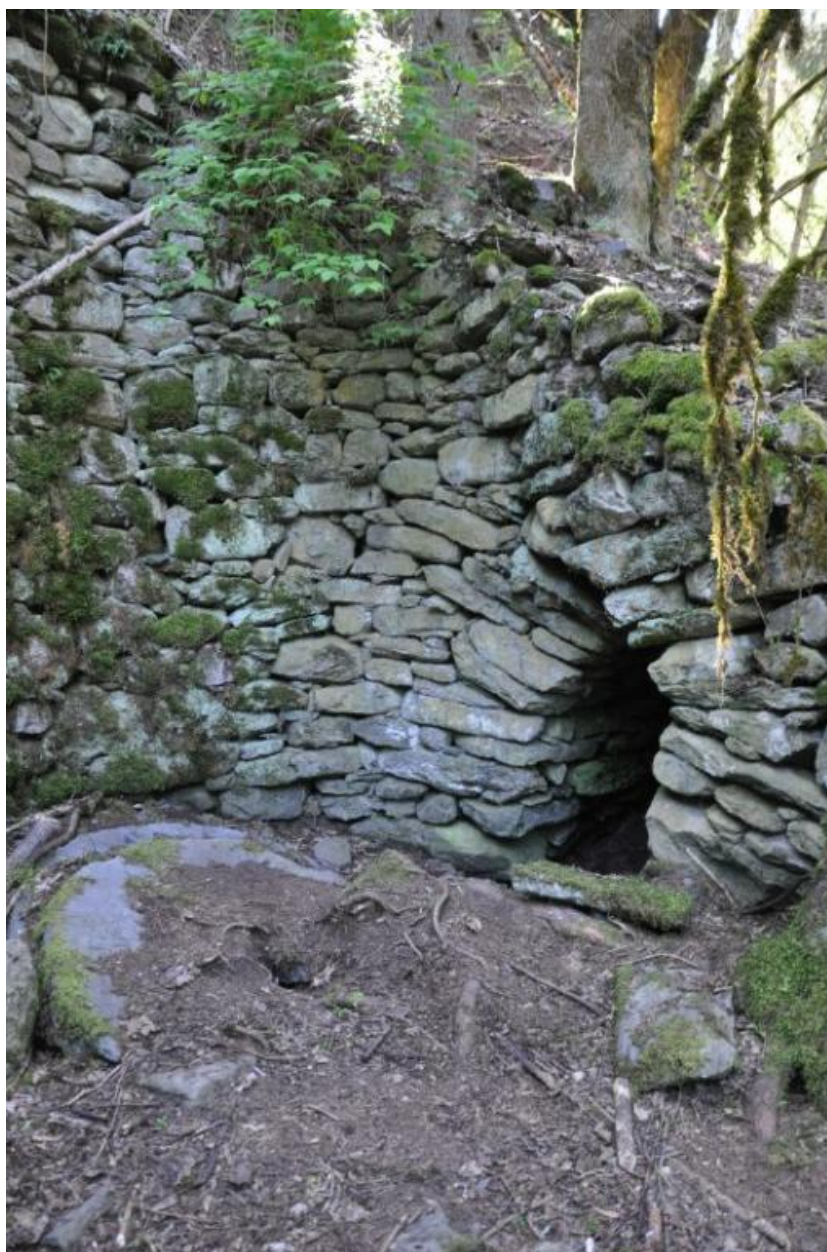
Vestiges du moulin amont.  
Phot. Clara Bérelle  
IVR84\_20197300194NUCA

Vestiges du moulin amont.

Le moulin amont est adossé à la pente. Le mur nord-est construit en pierre est en partie arrondi. Il existe dans les vestiges du bâtiment une petite pièce circulaire dont le plafond est constitué d'une meule réemployée. Le canal d'amenée souterrain, la chambre souterraine qui abritait la roue horizontale ainsi qu'une paire de meules à farine monolithes sont toujours en place. Le moulin du milieu est également en ruine. De nombreux murs de pierre, deux paires de meules à farine monolithes et une meule brisée sont visibles à son emplacement.

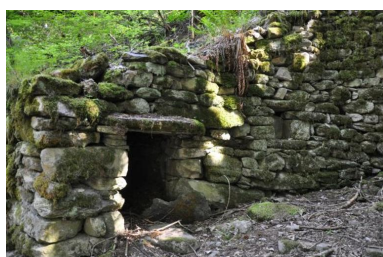
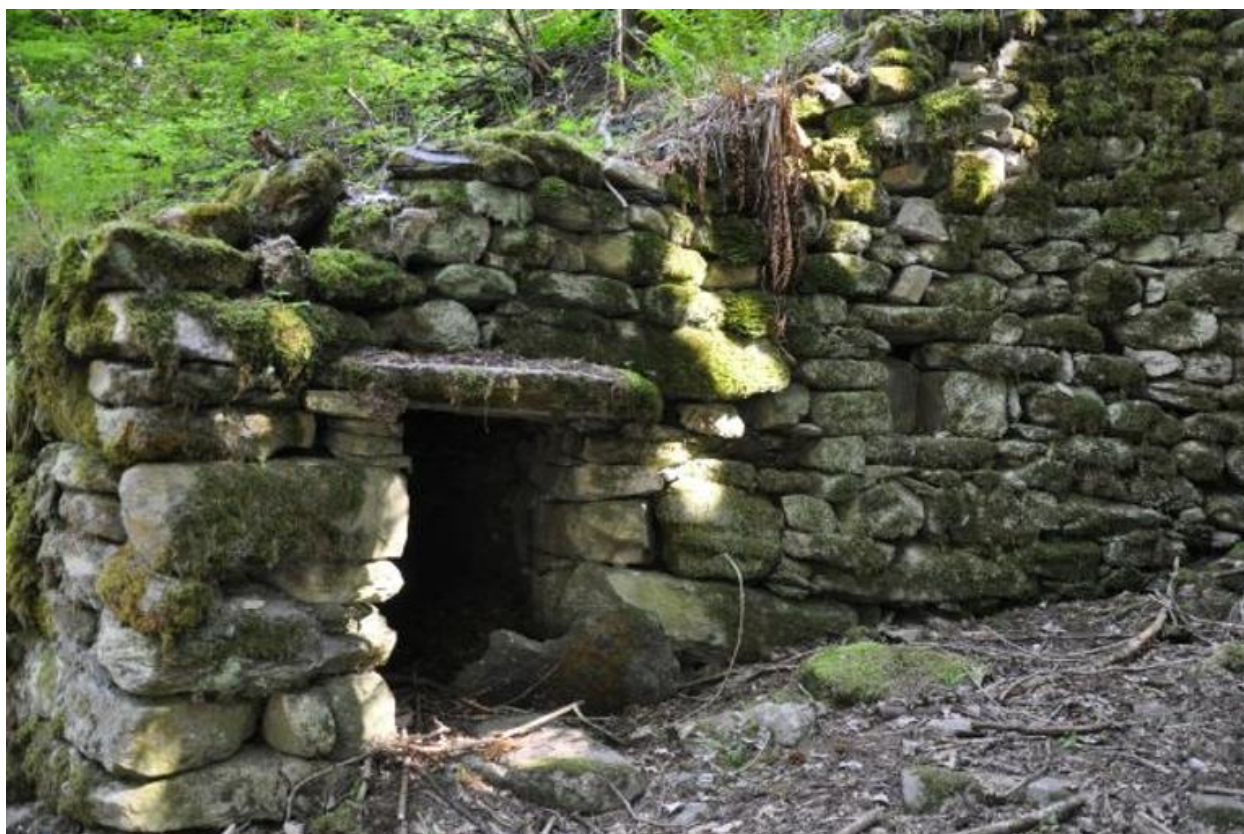
Vestiges du moulin amont.  
Phot. Clara Bérelle  
IVR84\_20197300195NUCA

Vestiges du moulin amont.

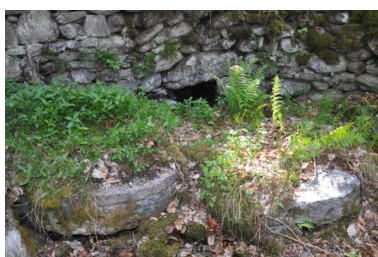
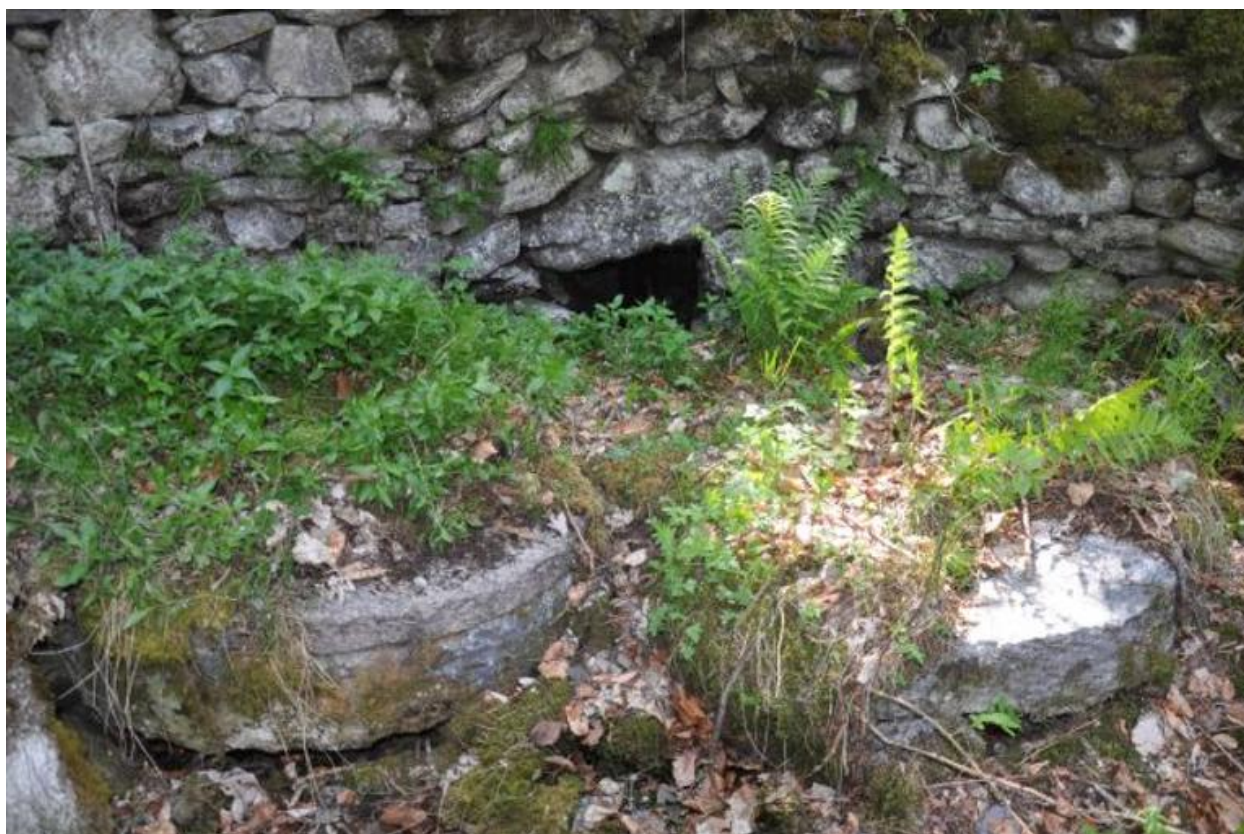
Vestiges du moulin du milieu.  
Phot. Clara Bérelle  
IVR84\_20197300196NUCA

Vestiges du moulin du milieu.

D'après la matrice cadastrale des propriétés bâties, en 1910, le moulin amont appartient à Pierre Antoine Dulac (fils de Joseph Marcel). Le moulin du milieu qui comporte aussi une maison, appartient à Joseph Clément (feu Jean Baptiste). Quant au moulin aval, il appartient à Marie Elisabeth Dulac (feu Michel). Les trois moulins sont mentionnés comme démolis en 1926 (FR.AD073, 3P2094). Actuellement ils sont à l'état de vestiges.

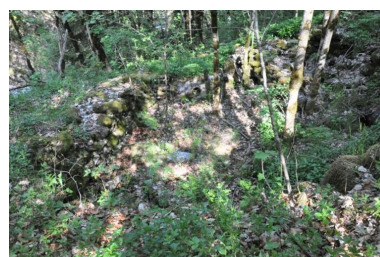
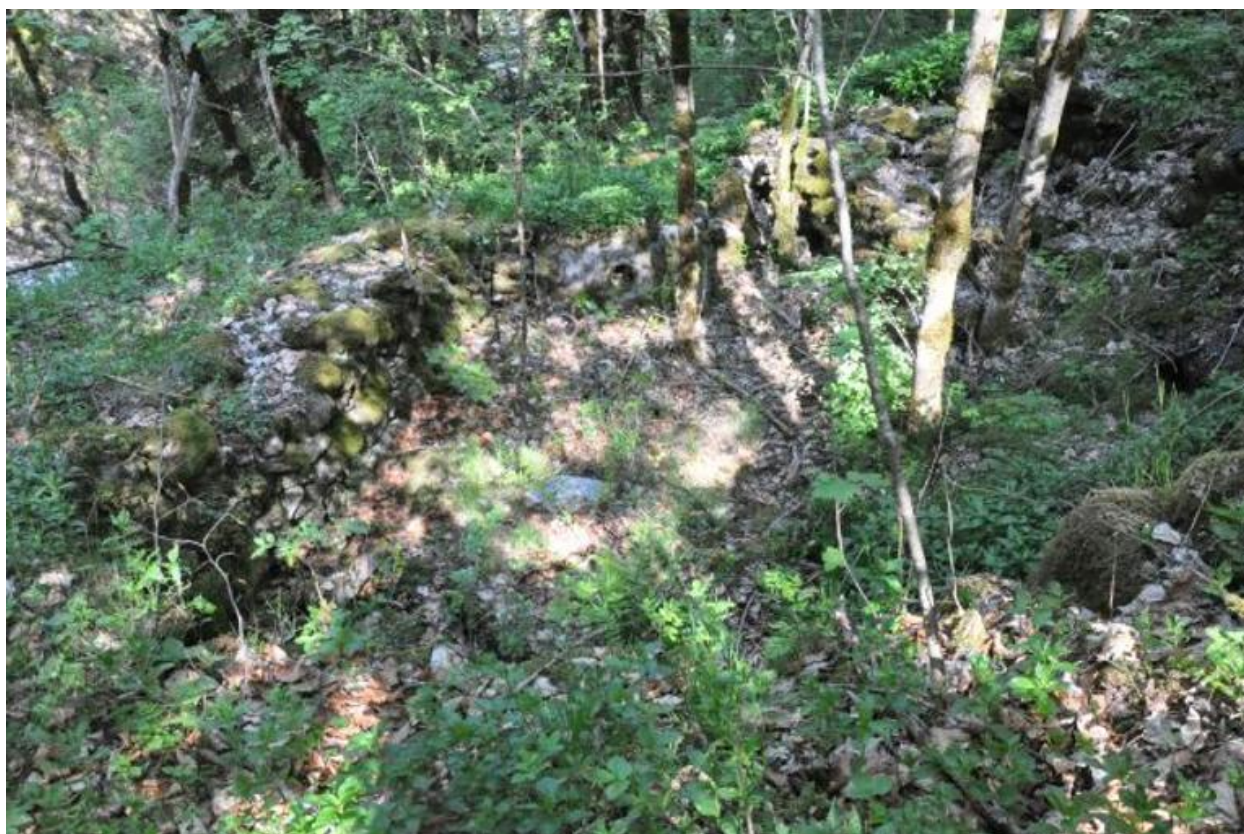
Vestiges du moulin du milieu.  
Phot. Clara Bérelle  
IVR84\_20197300198NUCA

Vestiges du moulin du milieu.

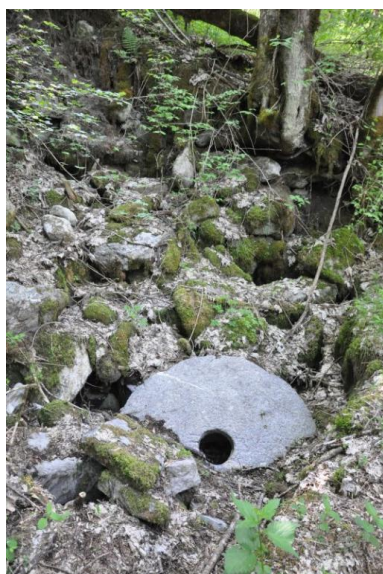
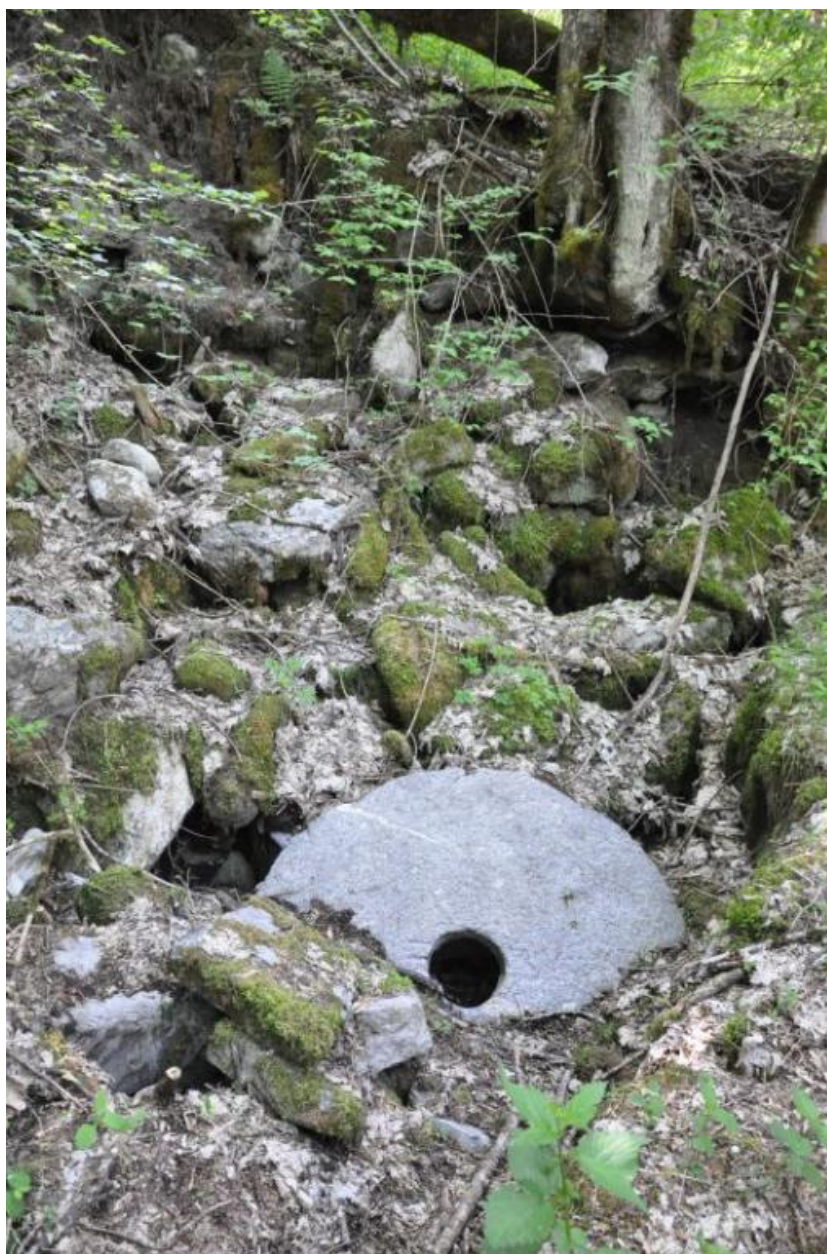
Vestiges du moulin aval.  
Phot. Clara Bérelle  
IVR84\_20197300197NUCA

Vestiges du moulin aval.

Les vestiges du moulin aval sont moins importants mais une paire de meules à farine monolithes est toujours visible.

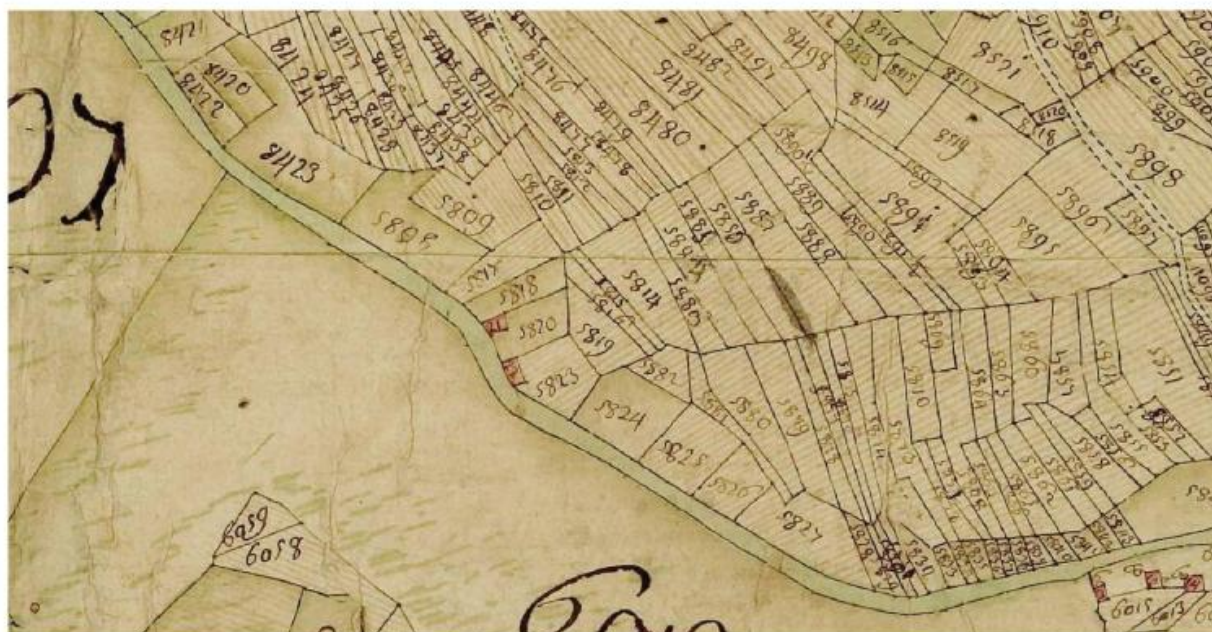
FRAD073 - C 3301 - Mappe n° 584, vue 23

Cadastre de 1728, Montaimont, 1732, Vue 23 (FR.AD073, C3301).

Deux moulins sont représentés sur la mappe sarde de 1732 au Mas des Combes. Le moulin amont appartient à Gabriel Cour (feu Jacques) et aux frères Pierre, Joseph et Juste Germain (parcelle 5822). Le moulin aval appartient à Pierre Dulac (parcelle 5821). Le site est toujours en place sur le premier cadastre français de 1886 sous le nom "Moulins des Combes" mais comporte à cette date trois édifices (section Q, feuille 1). Le moulin amont appartient à Pierre, Philibert et Cyprien Court (parcelle 319), celui du milieu appartient à Alexandre Dulac (parcelle 330) et le moulin aval appartient à Germain Bartholomé (parcelle 404).

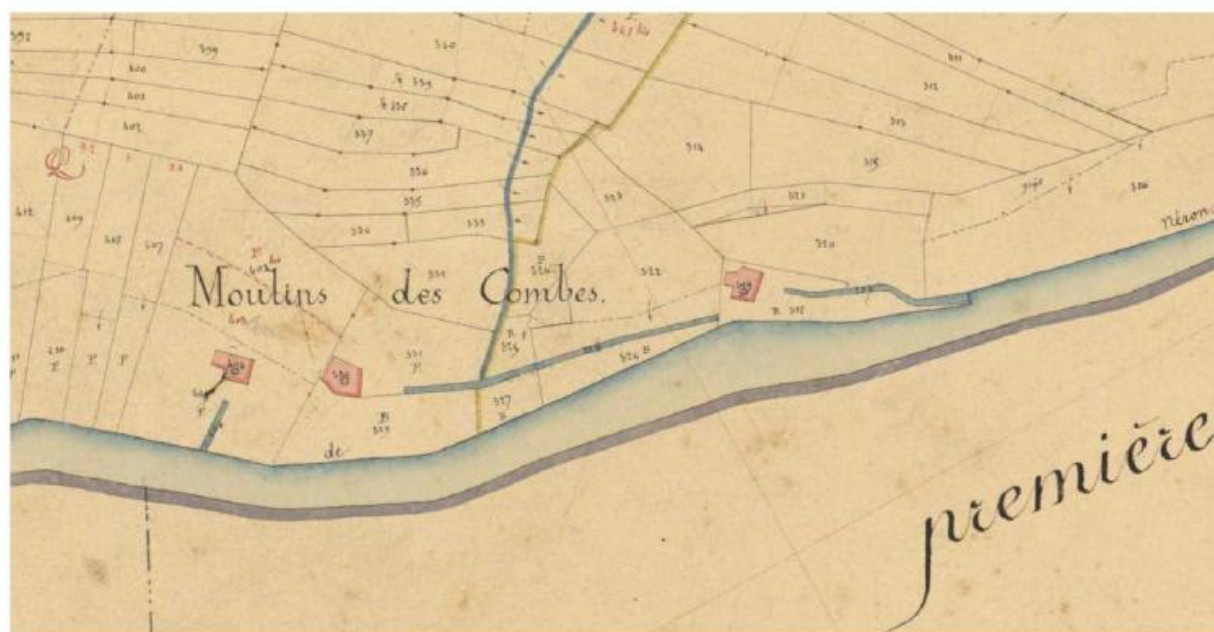
FRAD073 - 3P 7459. - Section Q, feuille 1  
Vue 1

Premier cadastre français, Montaimont, 1886, Section Q, feuille 1 (FR.AD073, 3P 7459).

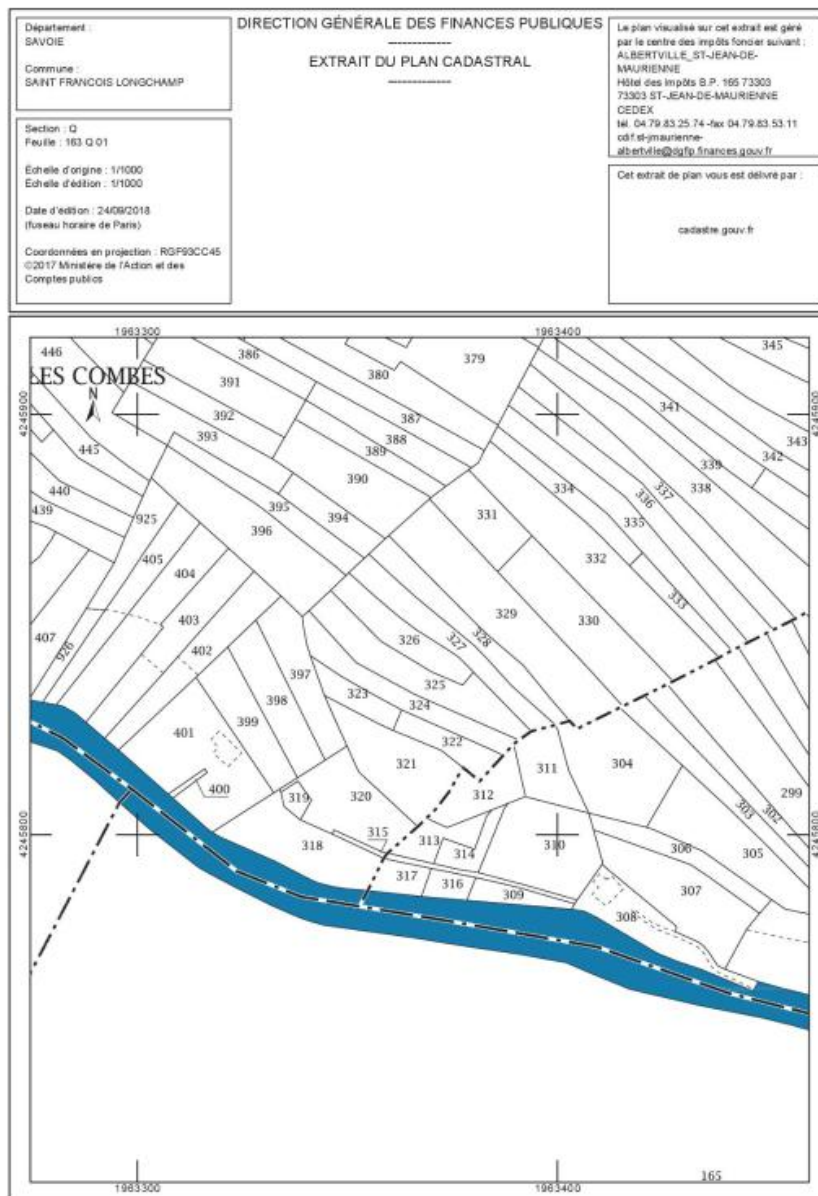
IVR84\_20197300192NUCA

Cadastre actuel, 2017.

Références cadastrales : 2018, Q, 308, 319, 401 (vestiges des moulins), 315, 400 (canal)
