Lyon 7e
Guillotière
68 rue Sébastien-Gryphe

Ensemble de deux immeubles reliés par l'escalier

Numéro de dossier : IA69007497
Date de l'enquête initiale : 2016
Date(s) de rédaction : 2016
Cadre de l'étude : inventaire topographique Inventaire de la Ville de Lyon
Degré d'étude : repéré

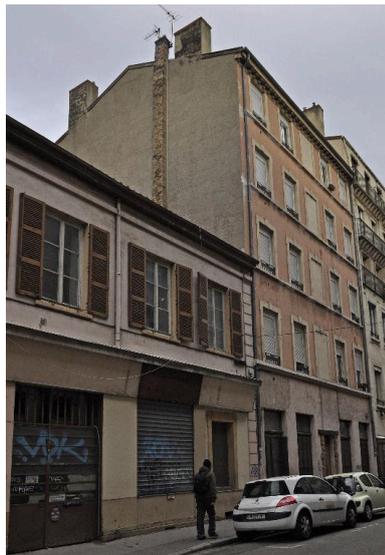
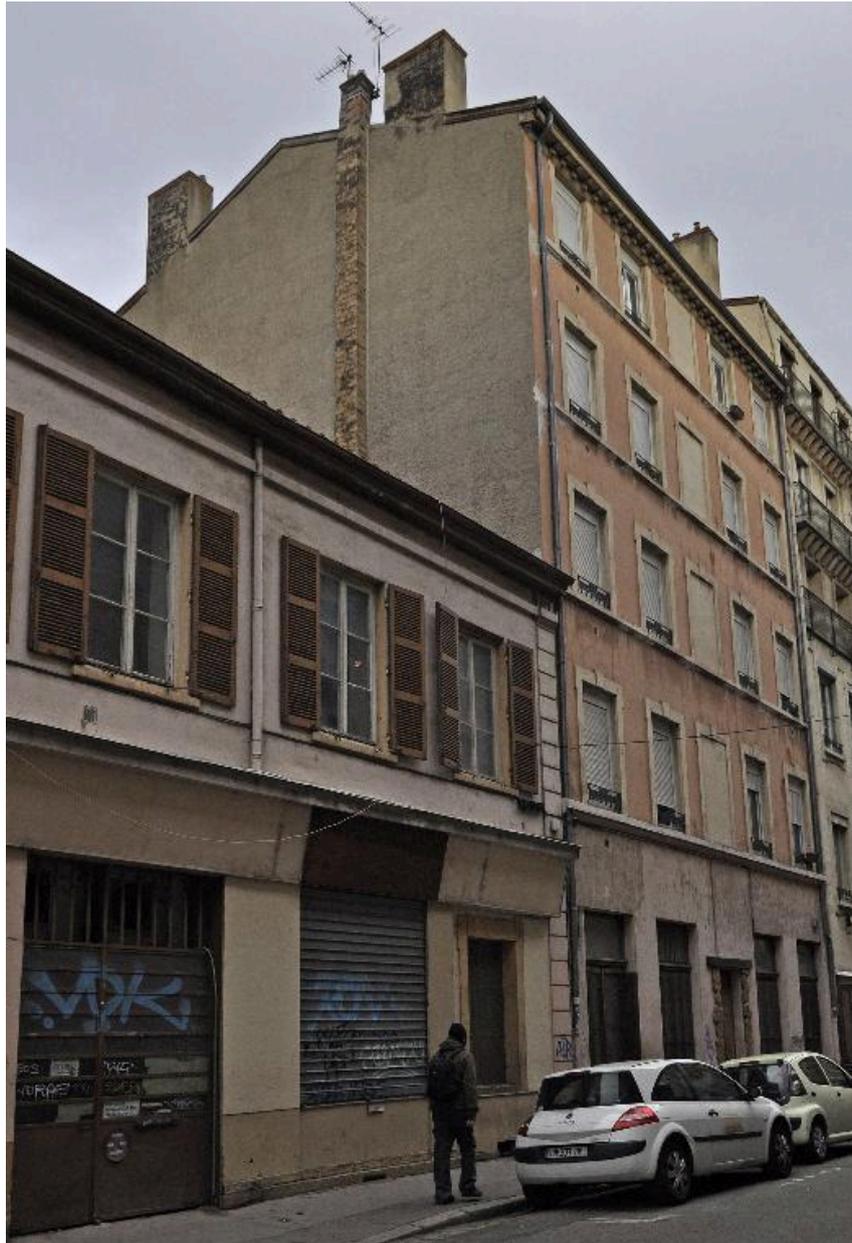
Immeuble sur rue, vue d'ensemble
Phot. Magali Delavenne
IVR84_20166902088NUCA

Immeuble sur rue, vue d'ensemble

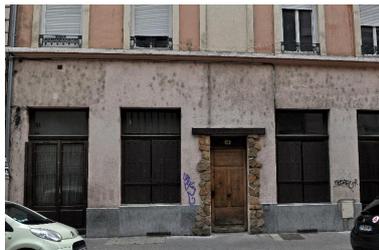
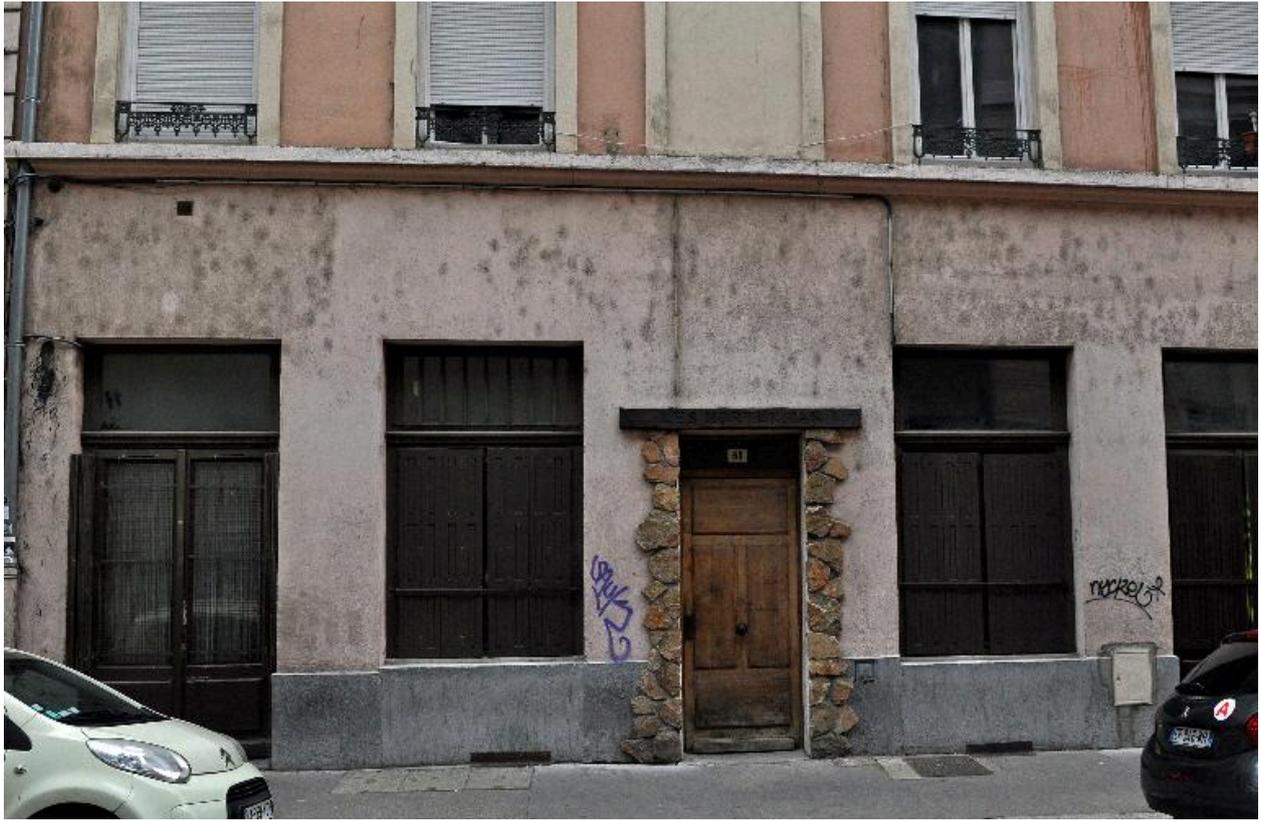
Immeuble sur rue de quatre étages, relié à l'immeuble sur cour (2 étages) par la cage d'escalier et un système de coursières. Rez-de-chaussée dénaturé.

Immeuble sur rue, détail
du rez-de-chaussée
Phot. Magali Delavenne
IVR84_20166902089NUCA

Immeuble sur rue, détail du rez-de-chaussée

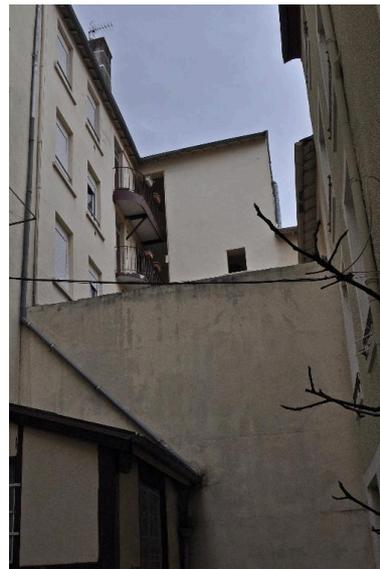
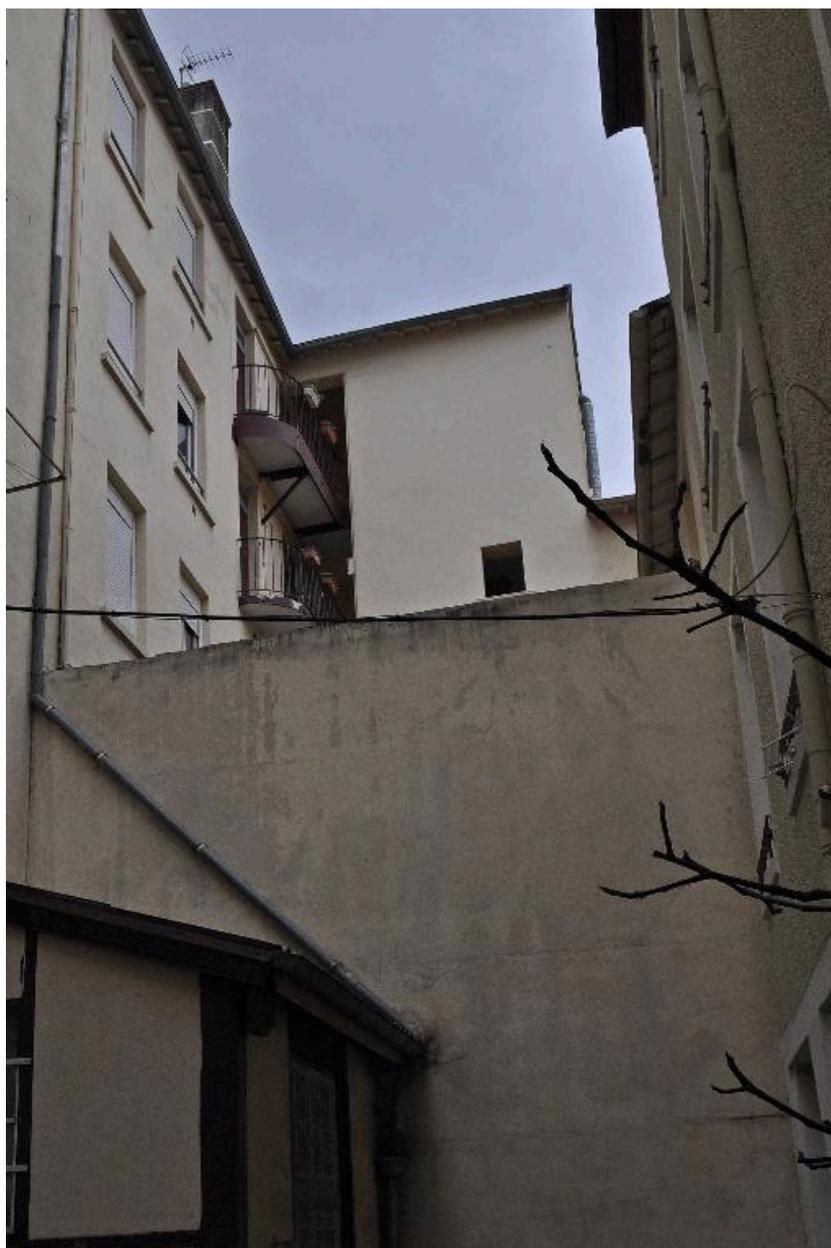
Immeuble sur rue (façade
postérieure) et escalier hors-oeuvre
Phot. Magali Delavenne
IVR84_20166902090NUCA

Immeuble sur rue (façade postérieure) et escalier hors-oeuvre

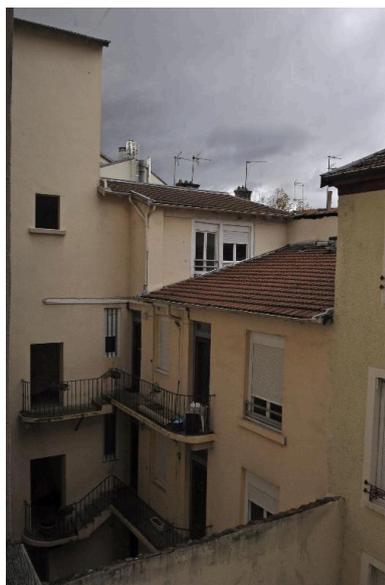
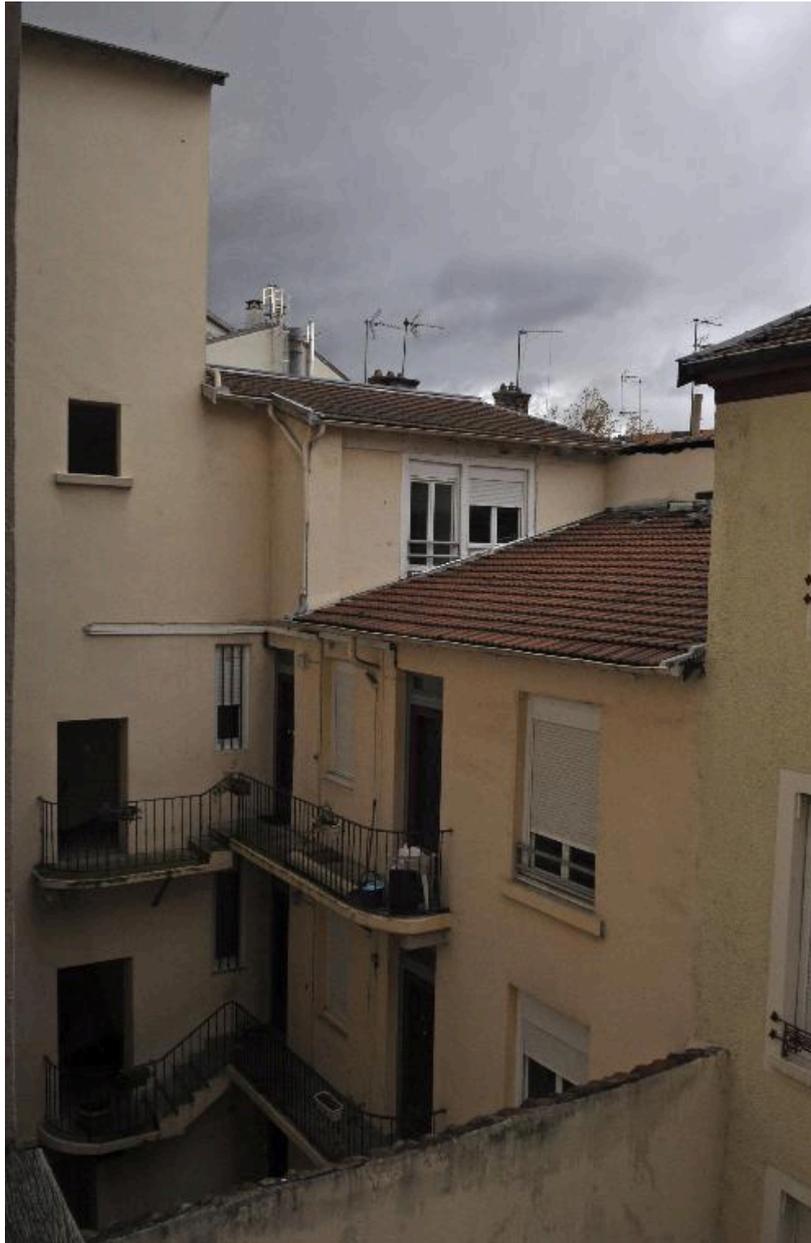
Immeuble sur cour et escalier
hors-oeuvre, reliés par coursiers
Phot. Magali Delavenne
IVR84_20166902091NUCA

Immeuble sur cour et escalier hors-oeuvre, reliés par coursières
