Lyon 7e
Guillotière
68 rue Sébastien-Gryphe

Ensemble de deux immeubles reliés par l'escalier

Numéro de dossier : IA69007497
Date de l'enquête initiale : 2016
Date(s) de rédaction : 2016
Cadre de l'étude : inventaire topographique Inventaire de la Ville de Lyon
Degré d'étude : repéré

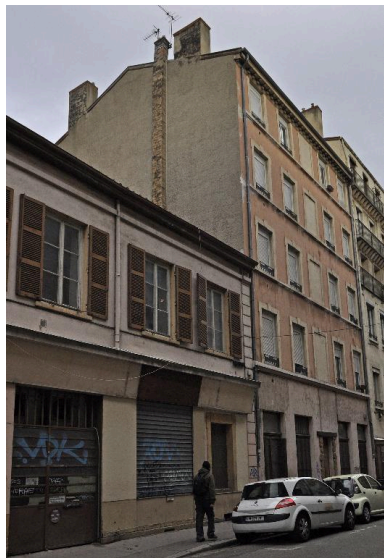
Immeuble sur rue, vue d'ensemble
Phot. Magali Delavenne
IVR84_20166902088NUCA

Immeuble sur rue de quatre étages, relié à l'immeuble sur cour (2 étages) par la cage d'escalier et un système de coursières. Rez-de-chaussée dénaturé.

Position	sur rue
Mitoyenneté	Oui
Rupture d'alignement	Non
Nombre de façades sur rue	1
Nombre de corps de bâtiments	1 corps de bâtiment
Place de l'entrée	centrée
Porte	dénaturée
Nombre de travées	5
Nombre de niveaux	5
Niveau de décor	décor élémentaire
Limite de toiture	corniche bois
Décrochement de façade	Non
Balcon	non
Balcon filant	Non
Loggia	Non
Balcon-loggia	Non
Visibilité des matériaux	non visible
Matériaux des encadrements	Pierre
Matériaux des garde-corps	fonte
Escalier 1 : situation	dans la cour
Tour d'escalier	Non
Sas	Oui
Distribution des logements	par palier et coursière
Immeuble faisant partie d'un ensemble	entrée, cour et escaliers communs
Nature de l'ensemble	Immeubles reliés par escalier et coursières
Agrandissement	Non
Surélévation	Non
Alignement	Non
Modification de façade	Non
Reconstruction de façade	Non
Nivellement	Non

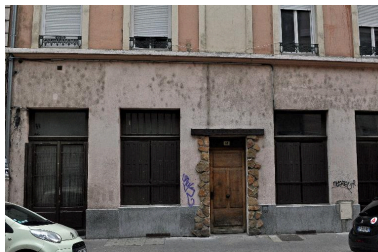
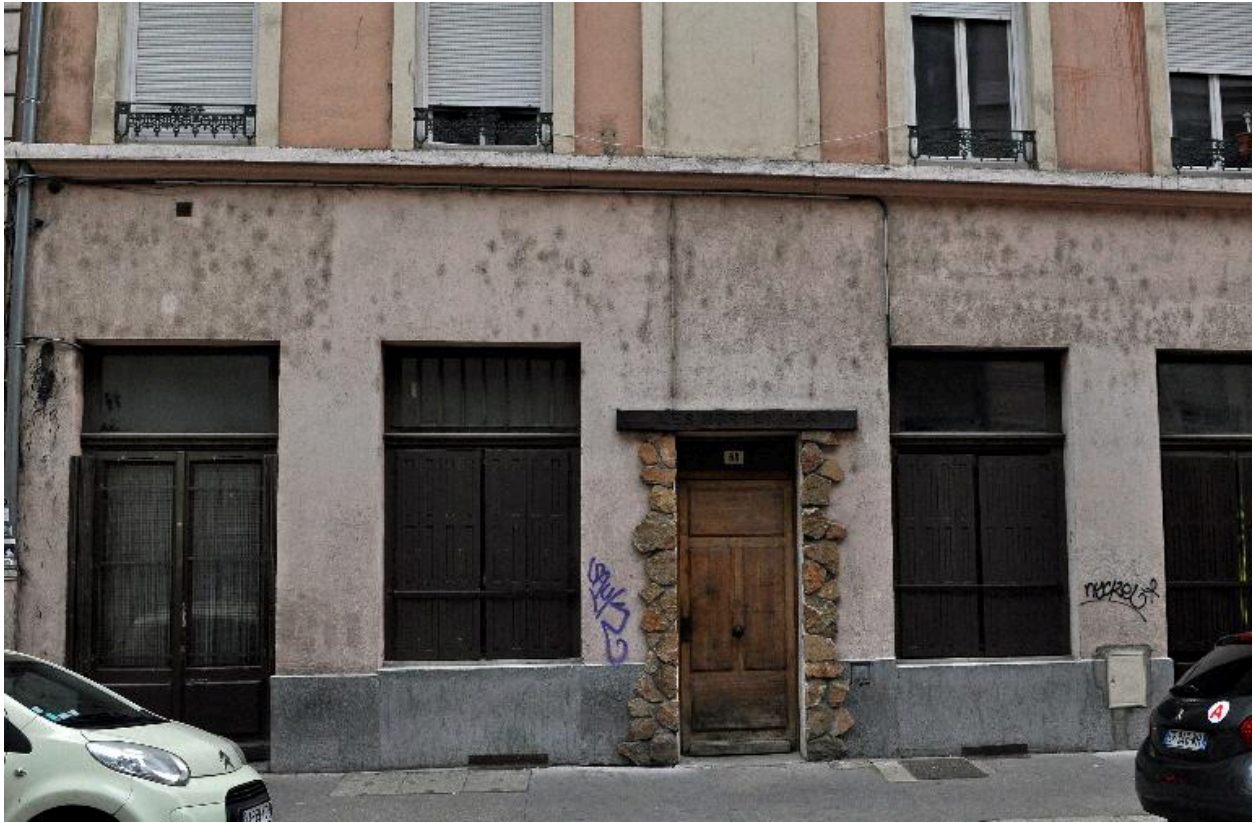
Immeuble sur rue, détail
du rez-de-chaussée
Phot. Magali Delavenne
IVR84_20166902089NUCA

Immeuble sur rue, détail du rez-de-chaussée

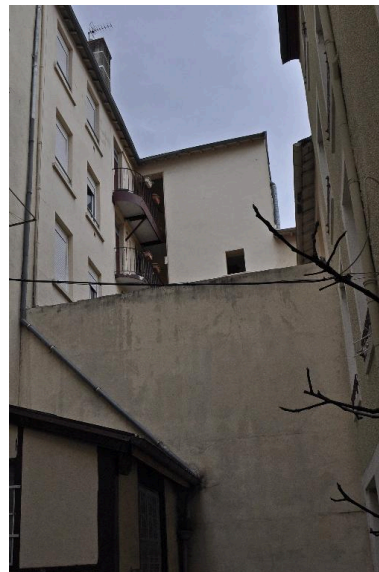
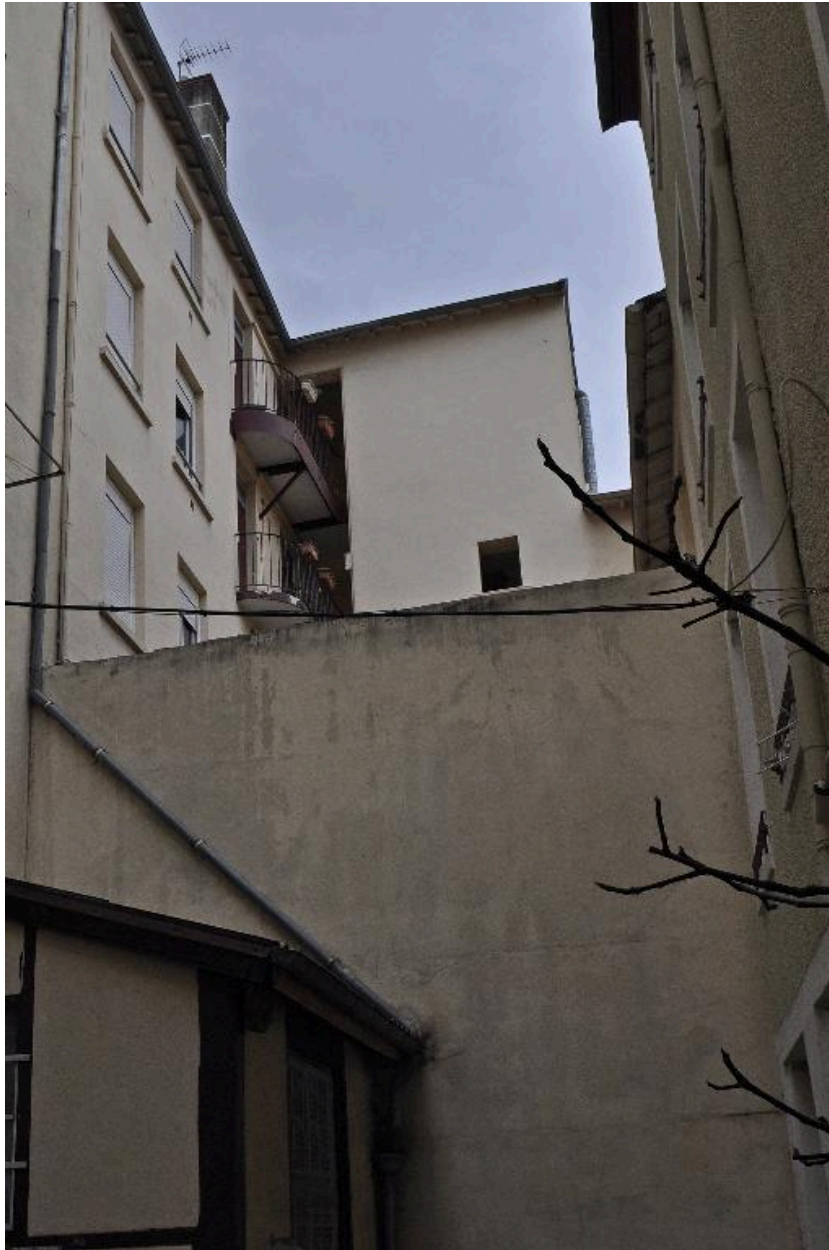
Immeuble sur rue (façade
postérieure) et escalier hors-oeuvre
Phot. Magali Delavenne
IVR84_20166902090NUCA

Immeuble sur rue (façade postérieure) et escalier hors-oeuvre

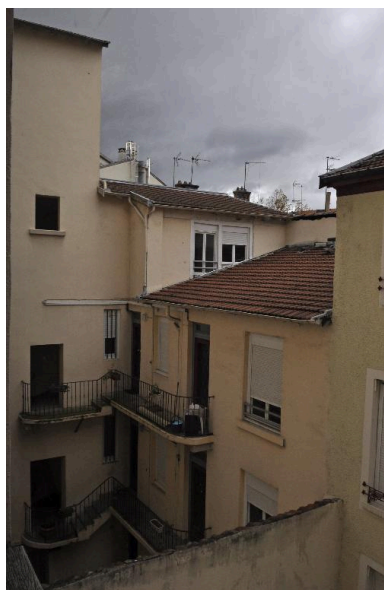
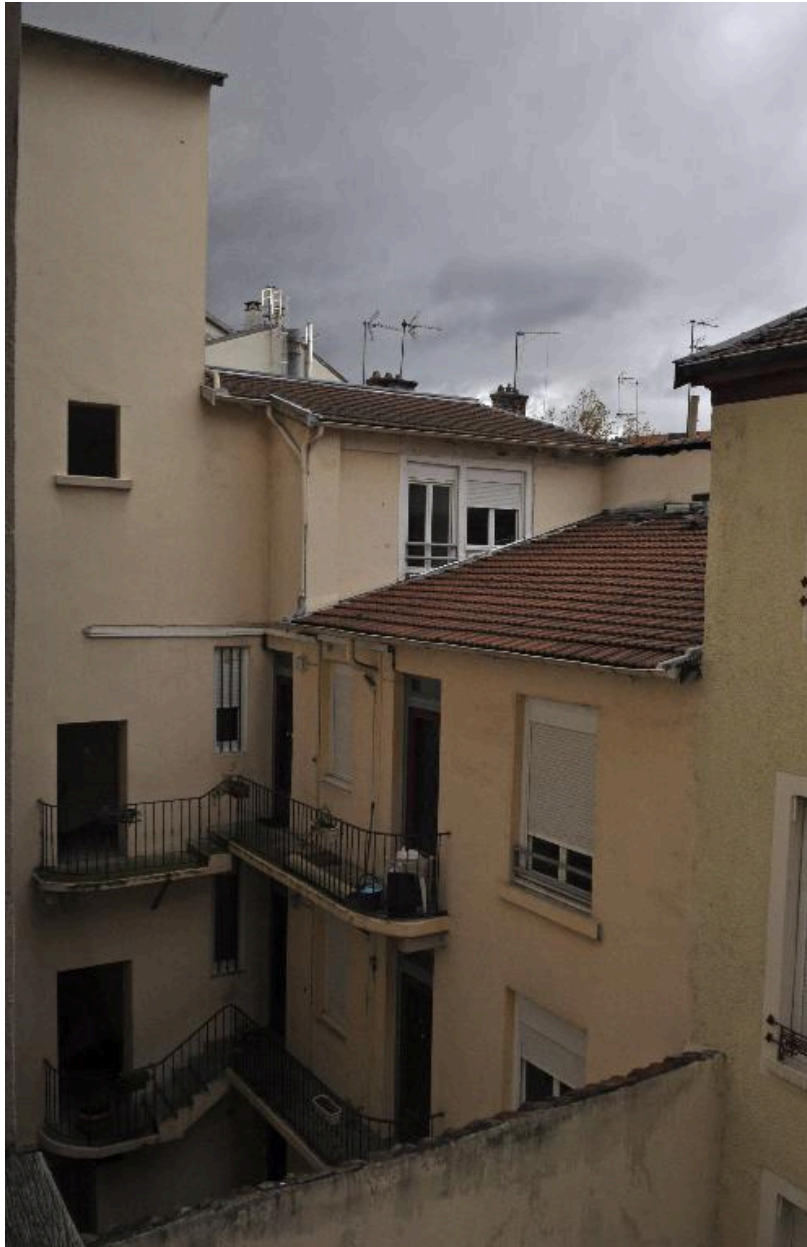
Immeuble sur cour et escalier
hors-oeuvre, reliés par coursives
Phot. Magali Delavenne
IVR84_20166902091NUCA

Immeuble sur cour et escalier hors-oeuvre, reliés par coursières

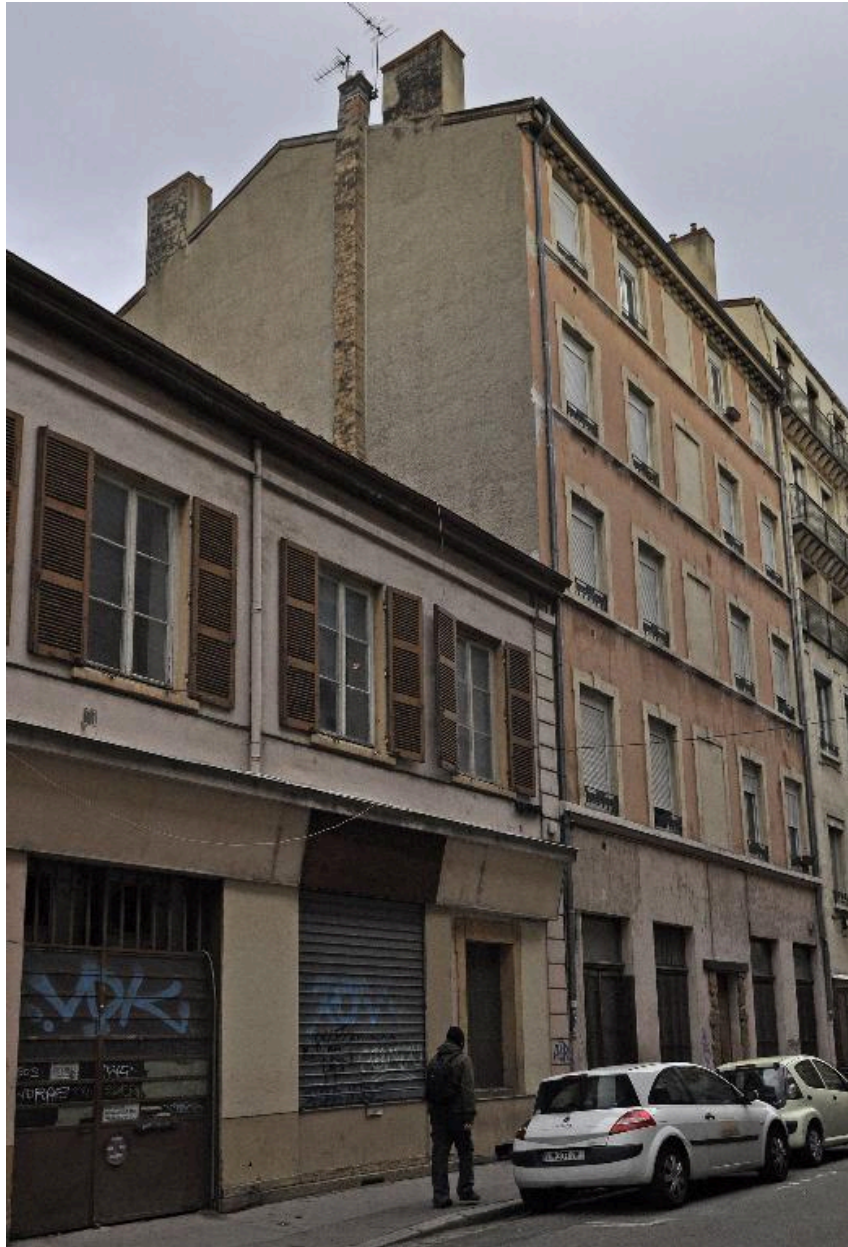
IVR84_20166902088NUCA

Immeuble sur rue, vue d'ensemble
